TRIBUNALE DI SIENA

PROCEDIMENTO DI ESECUZIONE IMMOBILIARE N. 186/2014

INTEGRAZIONE PERIZIA DI STIMA:

VERIFICHE DI CONFORMITA' URBANISTICA

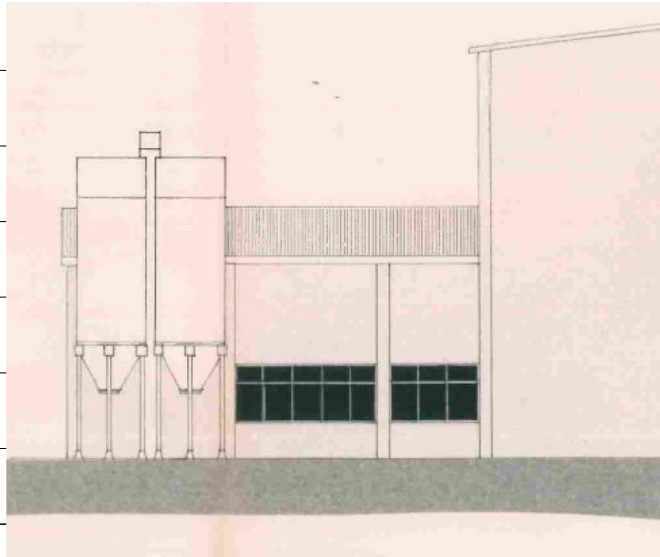
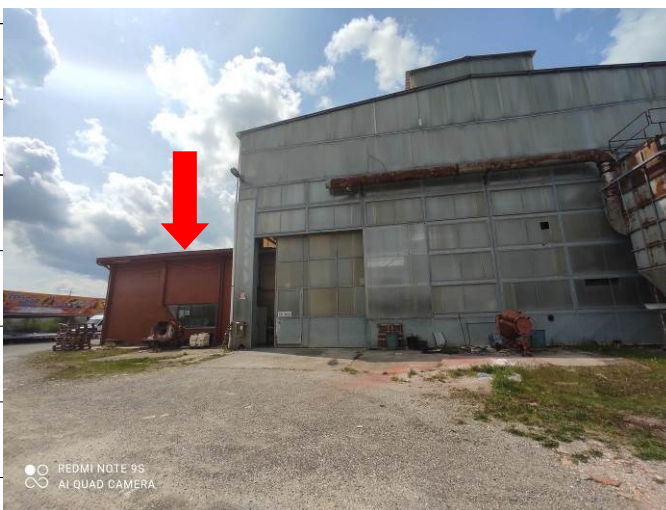
2) AUTORIZZAZIONE EDILIZIA N. 31/1995

Con la Autorizzazione Edilizia n. 31 del 11.07.1995 la ditta Xxxxx xxx (allora proprietaria del complesso) veniva autorizzata ad eseguire l'installazione di n. due silos per stoccaggio materiale. Ad oggi i silos non sono più presenti.

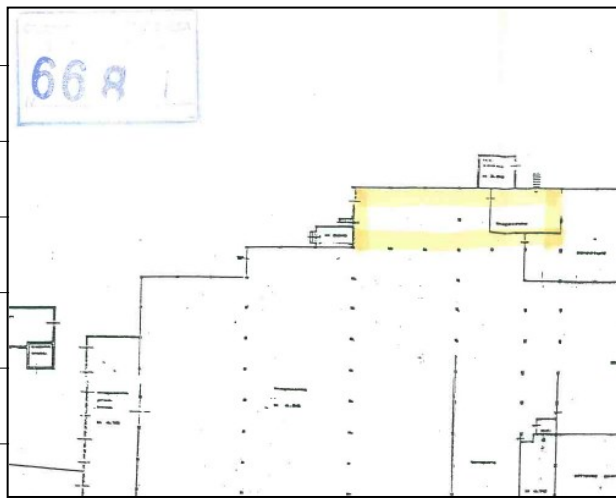
3) AUTORIZZAZIONE EDILIZIA N. 668/1994

La documentazione tecnica allegata alla pratica è costituita da una planimetria del complesso con indicata (mediante coloritura in giallo) la porzione di copertura oggetto di intervento. La situazione attuale corrisponde alla pratica. Trattasi della pratica n. 668/94 citata dall'Arch. Santioli nella perizia originaria.

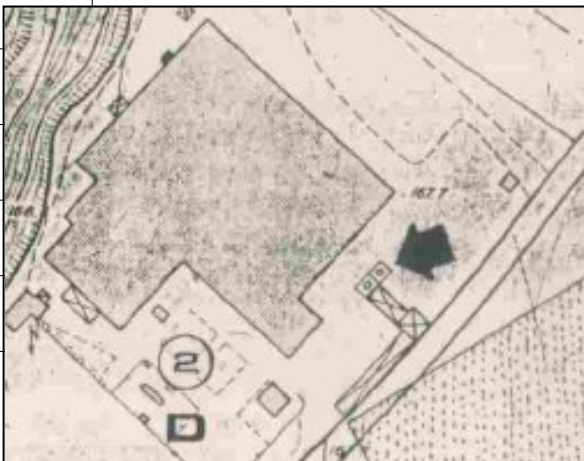
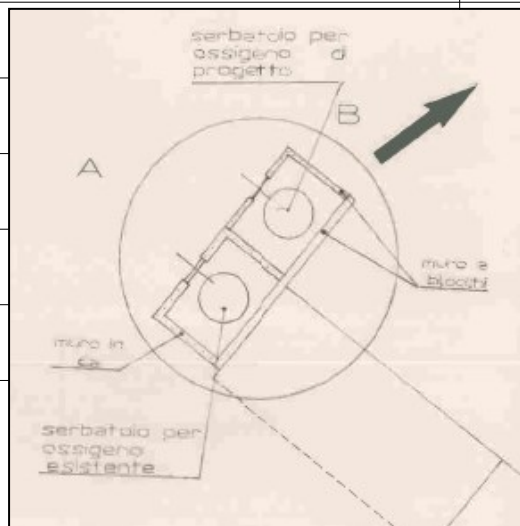
4) AUTORIZZAZIONE EDILIZIA N. 143/1994

Allo stato attuale non è più presente alcun manufatto nella zona indicata.

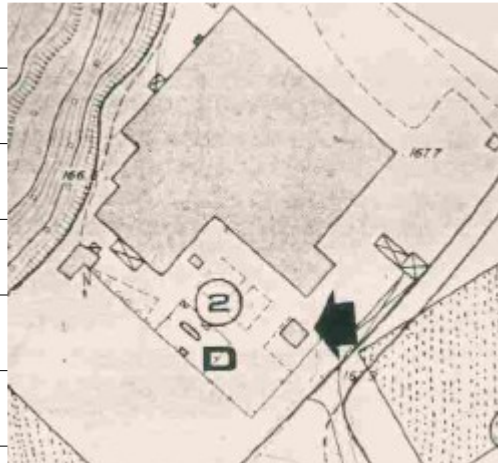
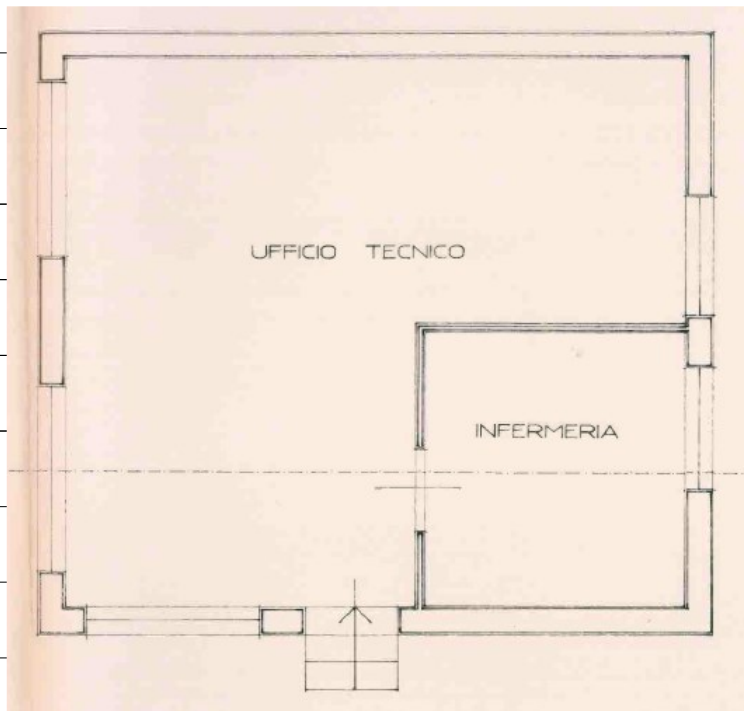
5) COMUNICAZIONE ART. 26 L. 47/85 N. 12/1994

Lo stato attuale della porzione interessata appare conforme all'elaborato sopra riportato per estratto.

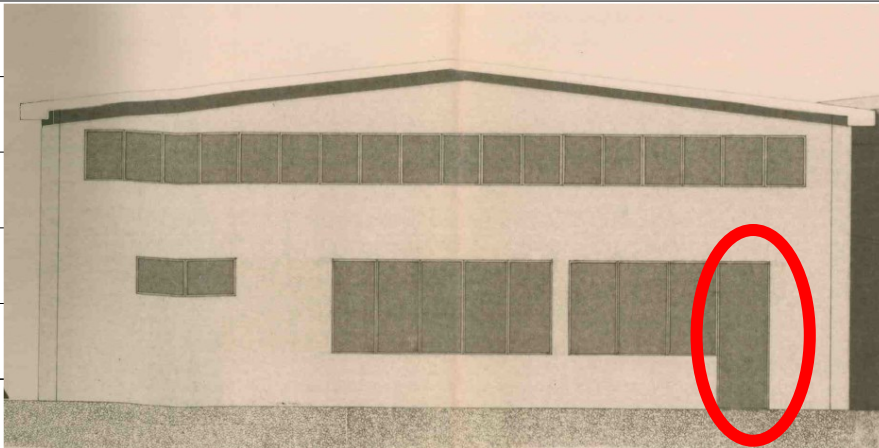
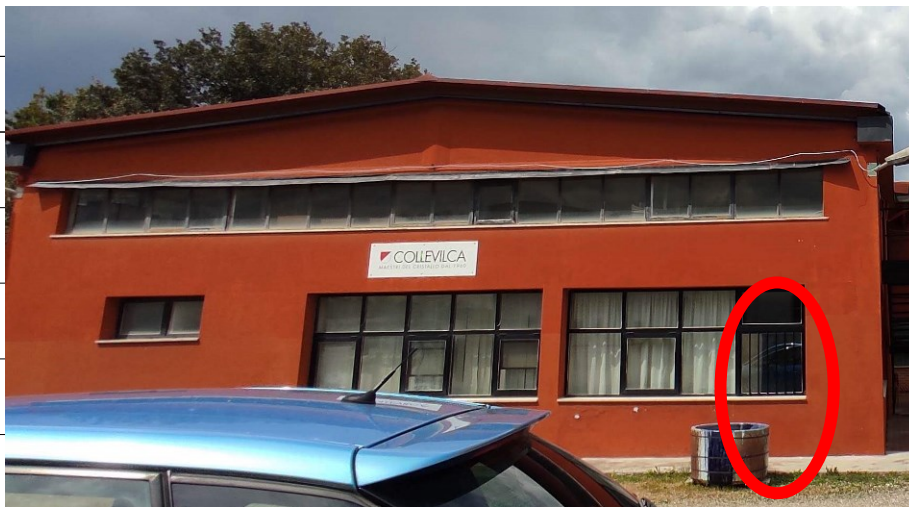
6) CONCESSIONE EDILIZIA N. 160/1992

La distribuzione interna è pertanto da ritenersi superata in virtù delle pratiche successive. Il prospetto esterno mostra una modifica ad una apertura per la quale non si è reperito alcun titolo. Trattasi della pratica n. 40/92 citata dall'Arch. Santioli nella perizia originaria.

Le modifiche interne ed esterne dovranno essere regolarizzate mediante pratiche di sanatoria.

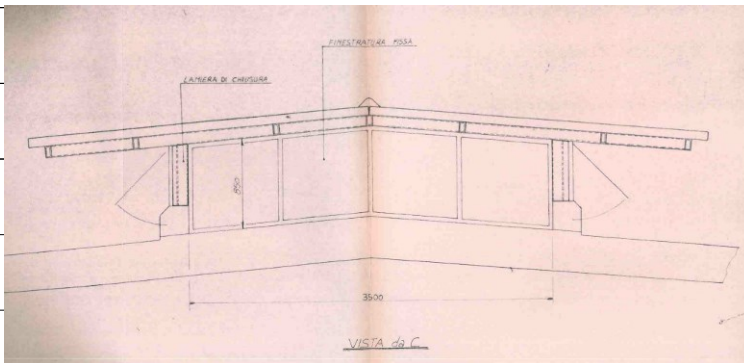
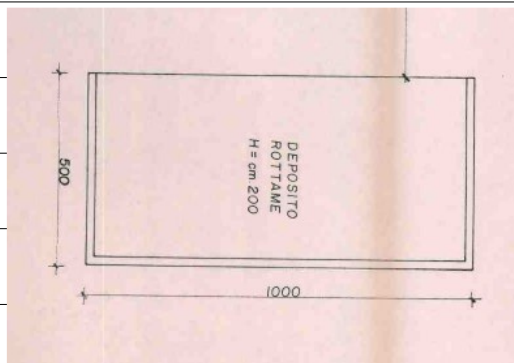
8) AUTORIZZAZIONE EDILIZIA N. 166/1990

Le opere appaiono ad oggi conformi per come previste all'epoca.

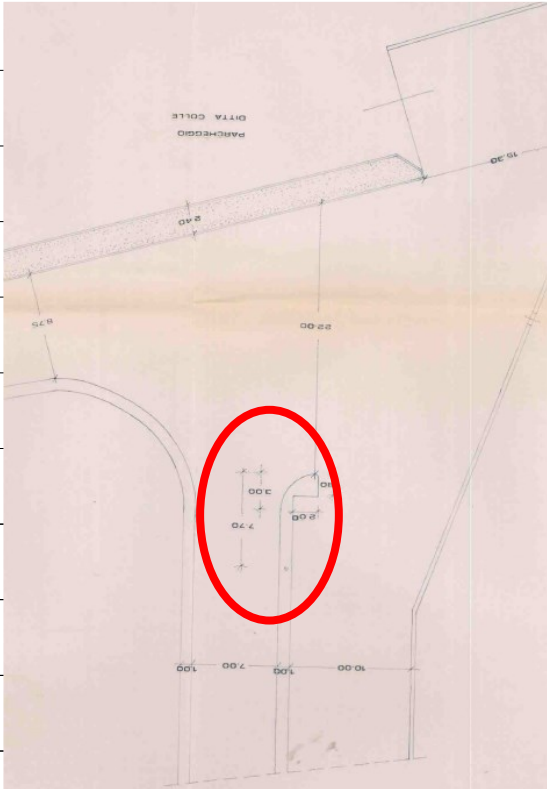
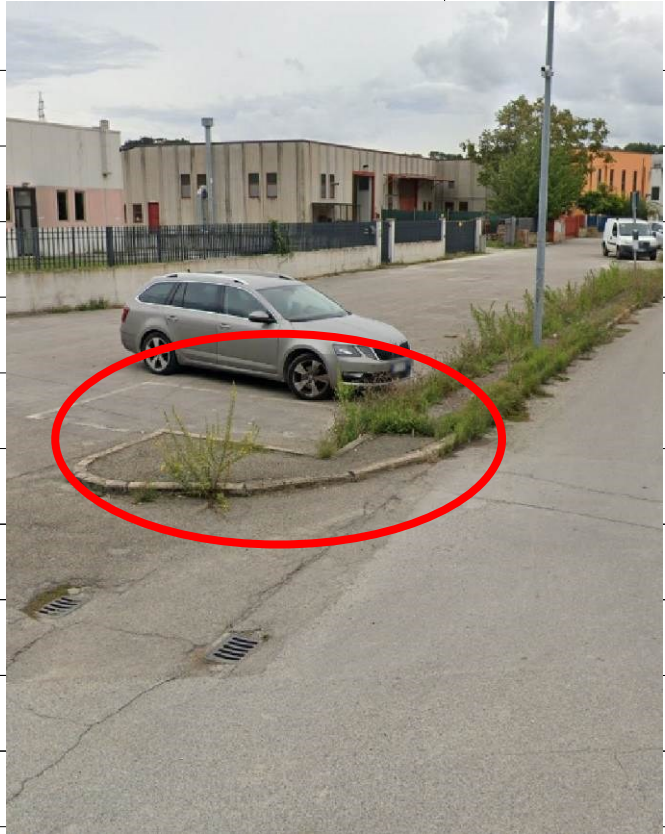
9) AUTORIZZAZIONE EDILIZIA N. 95/1990

La situazione attuale è conforme a quanto previsto nel titolo abilitativo.

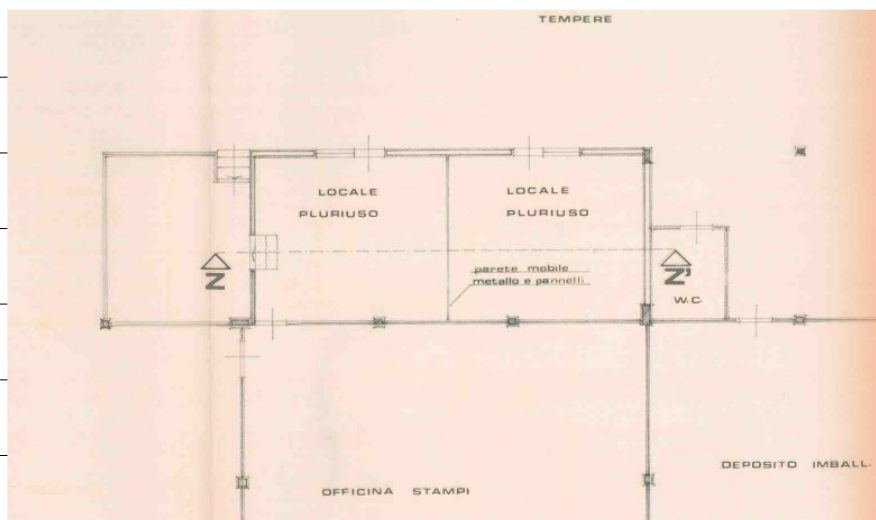
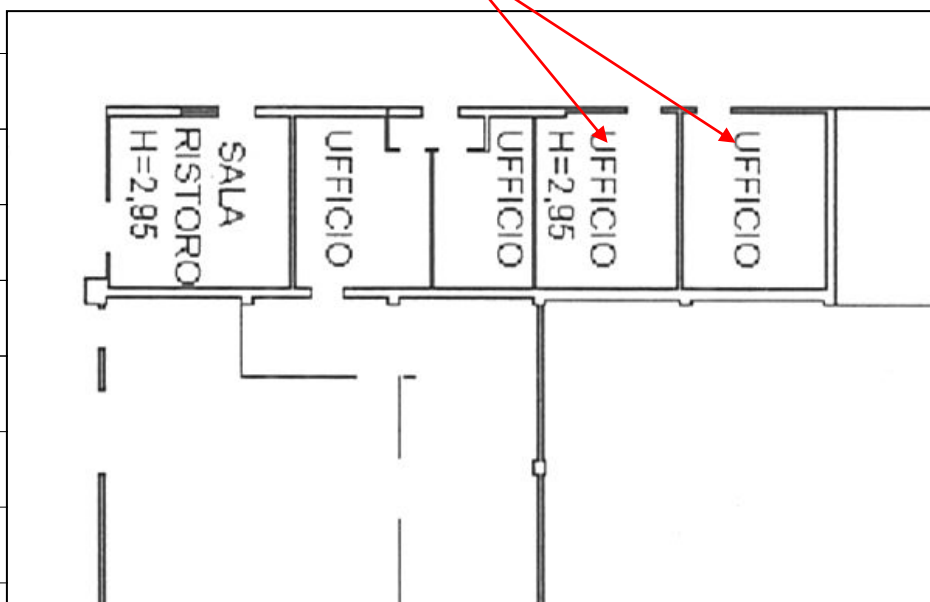
10) COMUNICAZIONE ART. 26 L. 47/85 N. 06/1990

Allo stato attuale quella che nel progetto era stata definita "parete mobile" ha assunto una diversa conformazione, come evidente nell'immagine sottostante, corrispondente alla situazione ad oggi. Inoltre si riscontrano ulteriori modifiche sia nelle aperture interne che nella parte "destra" delle planimetrie allegate, ove sono stati ricavati ulteriori vani mediante tramezzatura di un più ampio locale.

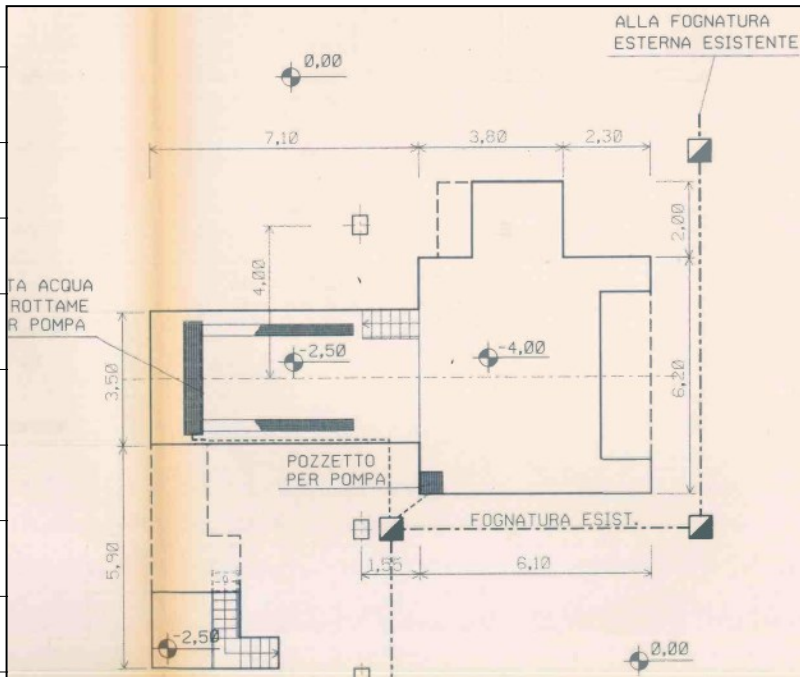
11) CONCESSIONE EDILIZIA N. 47/1990

Allo stato attuale la situazione appare rispondente al titolo che precede.

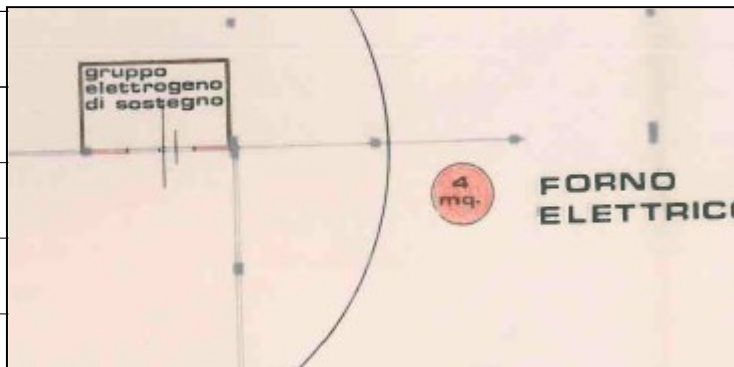
12) AUTORIZZAZIONE EDILIZIA N. 307/1989

Il locale gruppo elettrogeno è tuttora esistente con la conformazione indicata in progetto; il forno elettrico non è più presente nella posizione indicata.

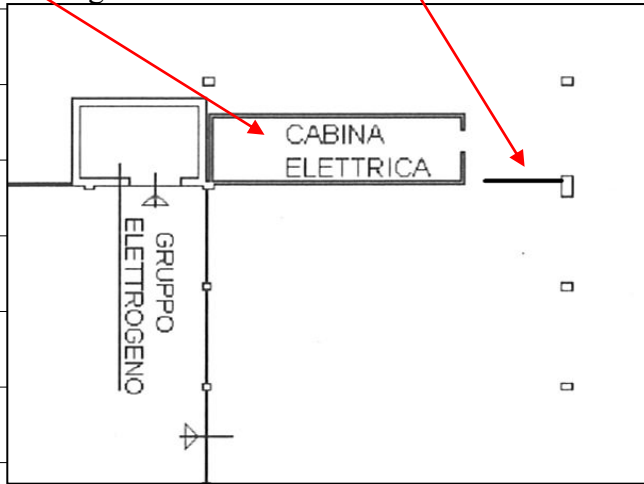
Inoltre nella zona adiacente il gruppo elettrogeno è stata installata una cabina

elettrica e realizzata una tramezzatura in muratura, come si nota nell'immagine che segue.

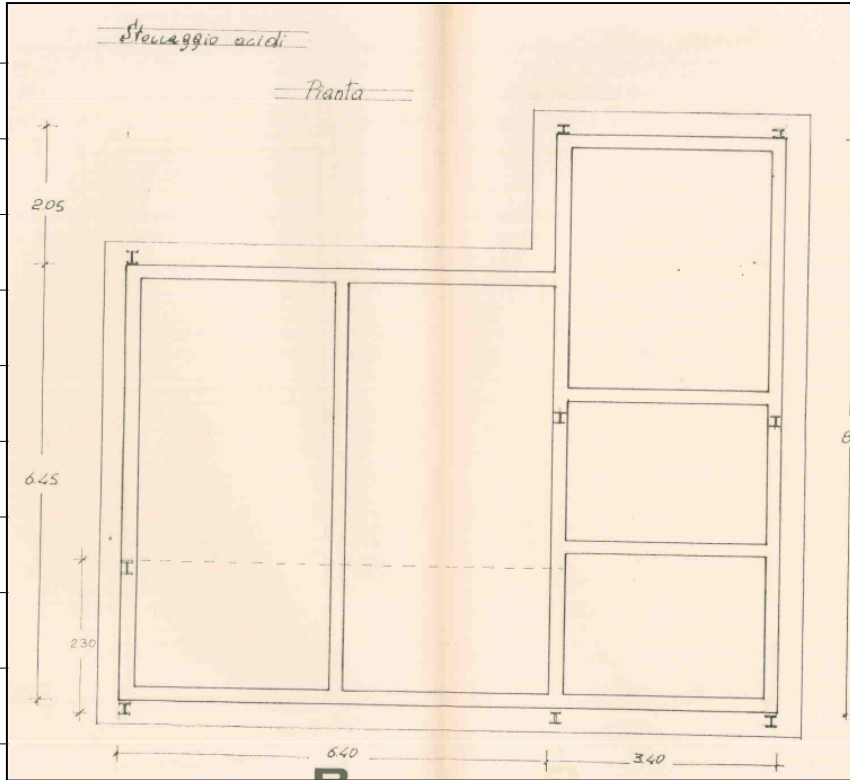
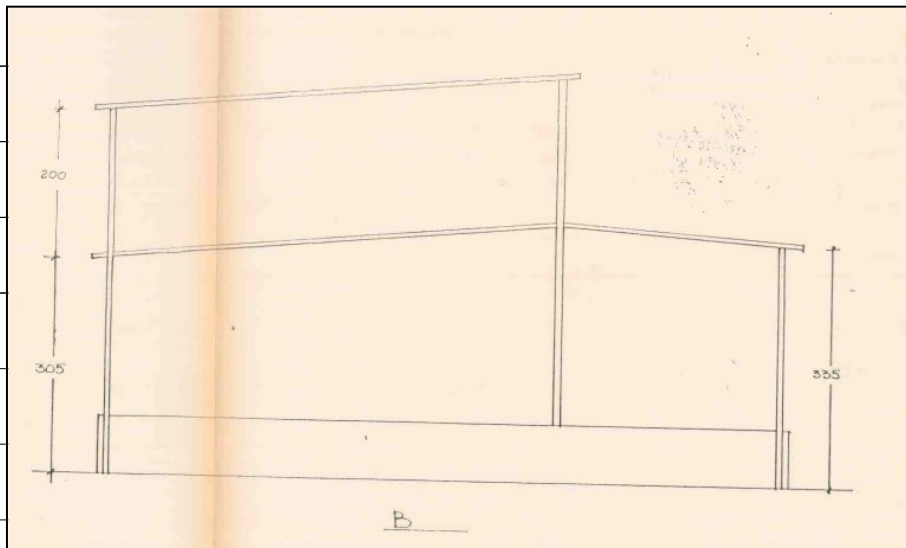
15) CONCESSIONE EDILIZIA N. 115/1986

Il manufatto è tuttora in essere e corrispondente ai titoli suddetti.

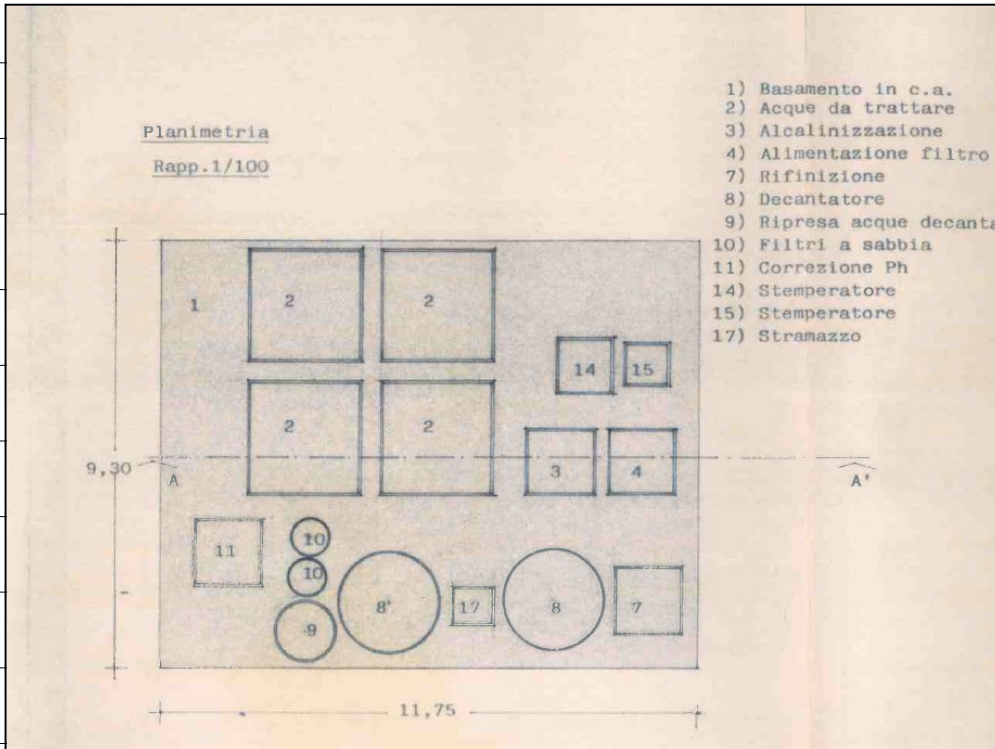
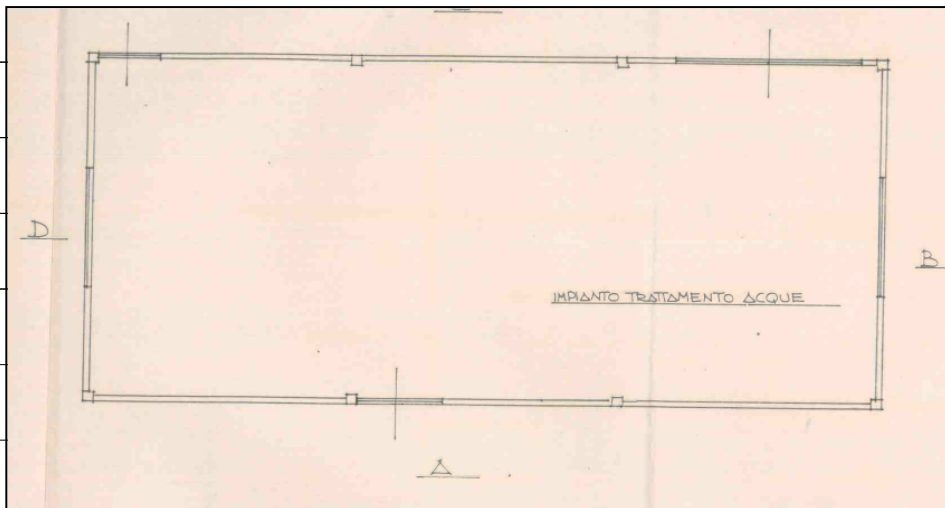
16) AUTORIZZAZIONE EDILIZIA N. 86/1986

Strutture tuttora in essere (in parte in disuso) e conformi a quanto autorizzato.

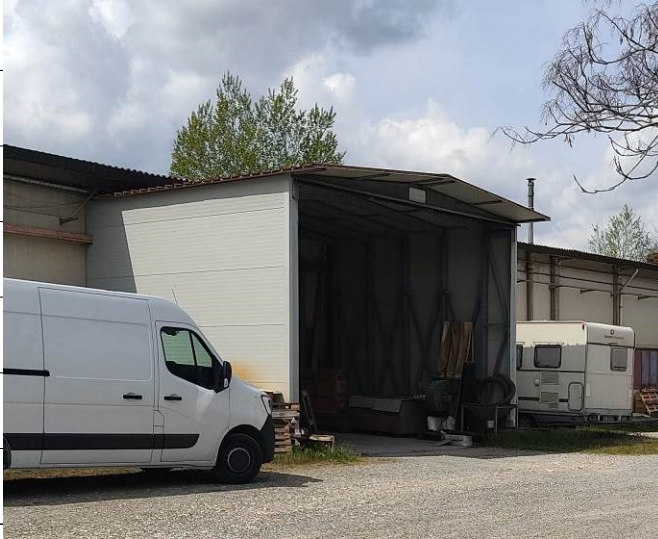
Tettoia originariamente mobile/estensibile resa "fissa" mediante installazione di pannellature rigide esterne. Non si rilevano titoli neppure per l'iniziale installazione "mobile".

I manufatti per i quali non si è reperito alcun titolo abilitativo dovranno

essere oggetto di demolizione e/o rimozione.

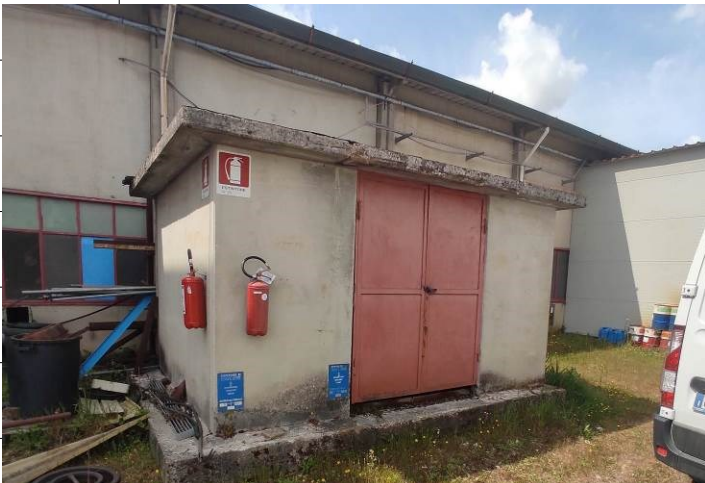
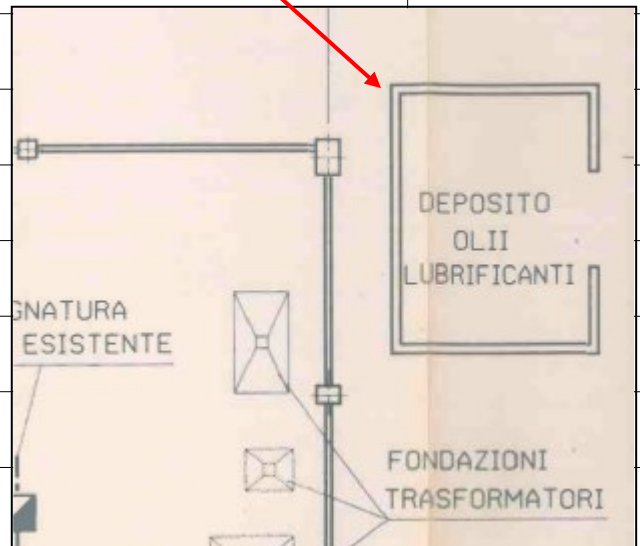
Manufatto prefabbricato utilizzato per raccolta lubrificanti. Da segnalare che lo stesso compare come "esistente" nella Concessione Edilizia n. 47/1990 e nell'autorizzazione Edilizia 166/1990

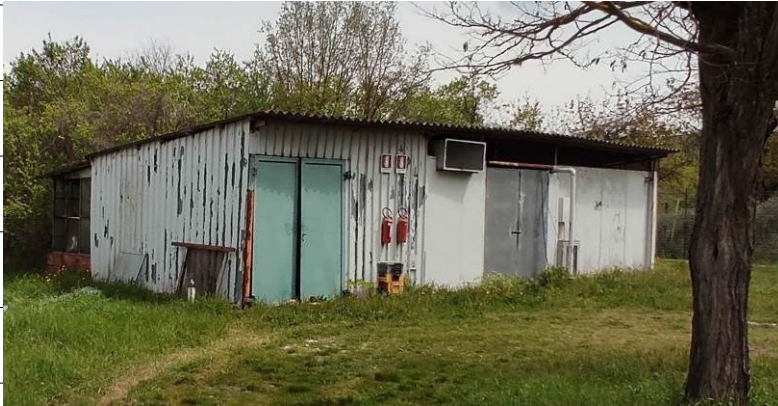
Locale compressori posto sul lato nord del complesso.

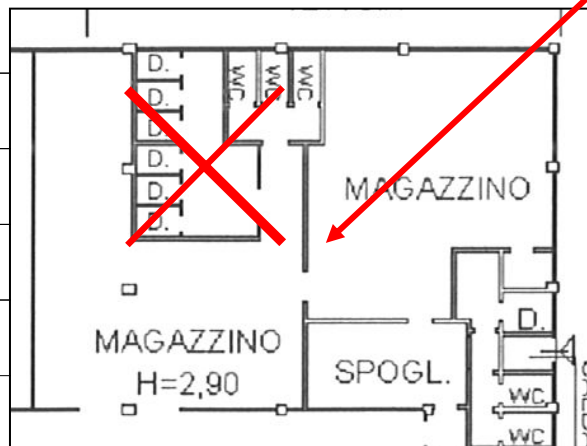
In periodo relativamente recente (si nota ancora qualche traccia della preesistenza) sono state rimosse le tramezzature costituenti la zona bagni/docce sul lato nord/ovest del capannone, tuttora rappresentati nella planimetria catastale. Le stesse compaiono anche nelle varie pratiche edilizie reperite (es. Aut. Ed. 266/1994). Risulta spostata anche la tramezzatura indicata con la freccia.

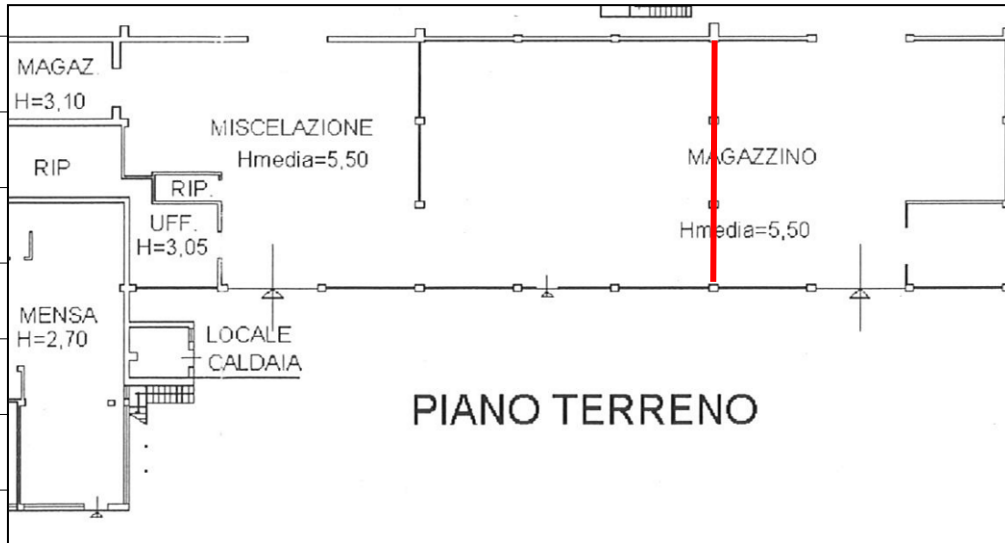
Sempre in periodo relativamente recente (in virtù della tipologia costruttiva) appare realizzata una tramezzatura (in rosso nell'immagine che segue) nell'ampia area di ingresso sul lato est del capannone; la stessa non compare in nessun elaborato reperito in Comune, né nella planimetria catastale.
