TRIBUNALE ORDINARIO DI FERMO

RGE 87/1995

RILIEVO FOTOGRAFICO

Arch. MARCO CICCHINE'

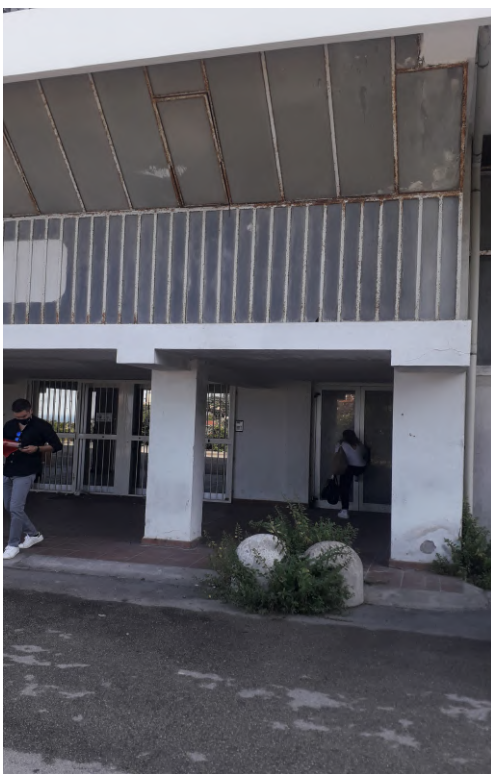
Ingresso ovest via Murri

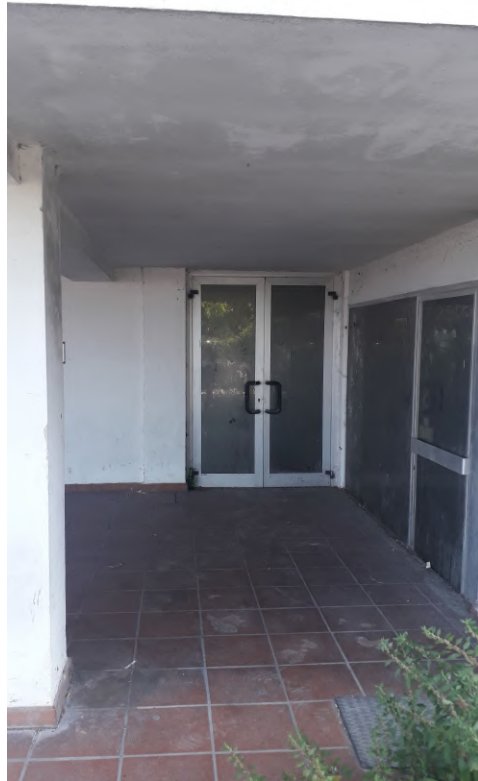
Ingresso ovest via Murri

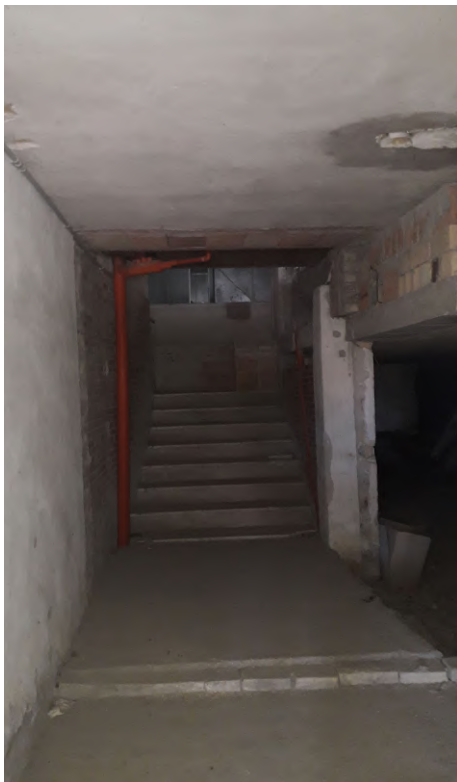
Percorso interno ovest

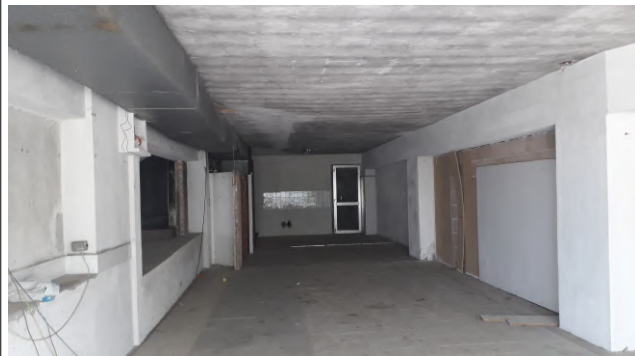
Ammezzato interno

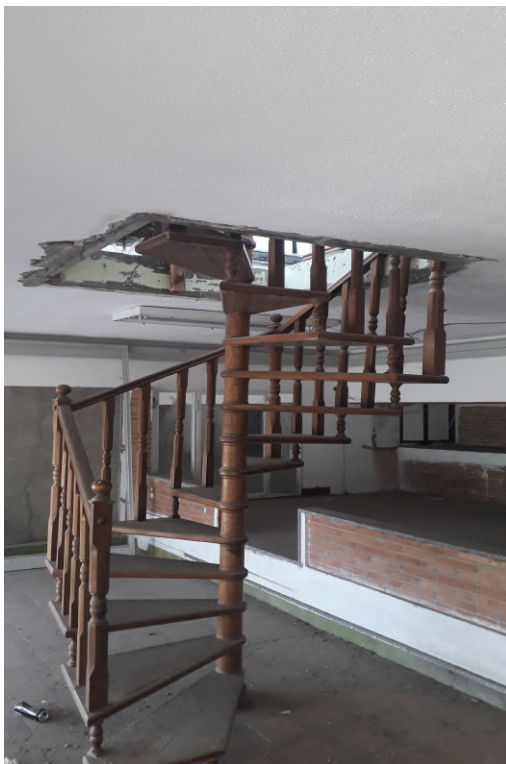
Scala a chiocciola interna accesso sub 188

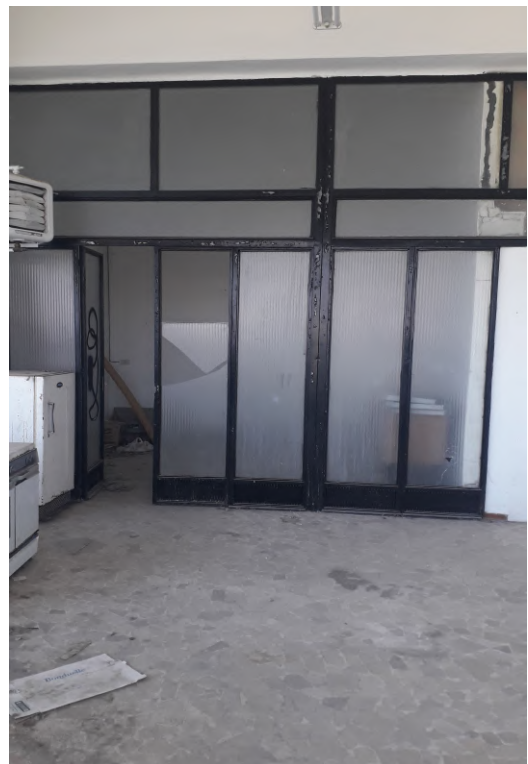
Interno sub 188

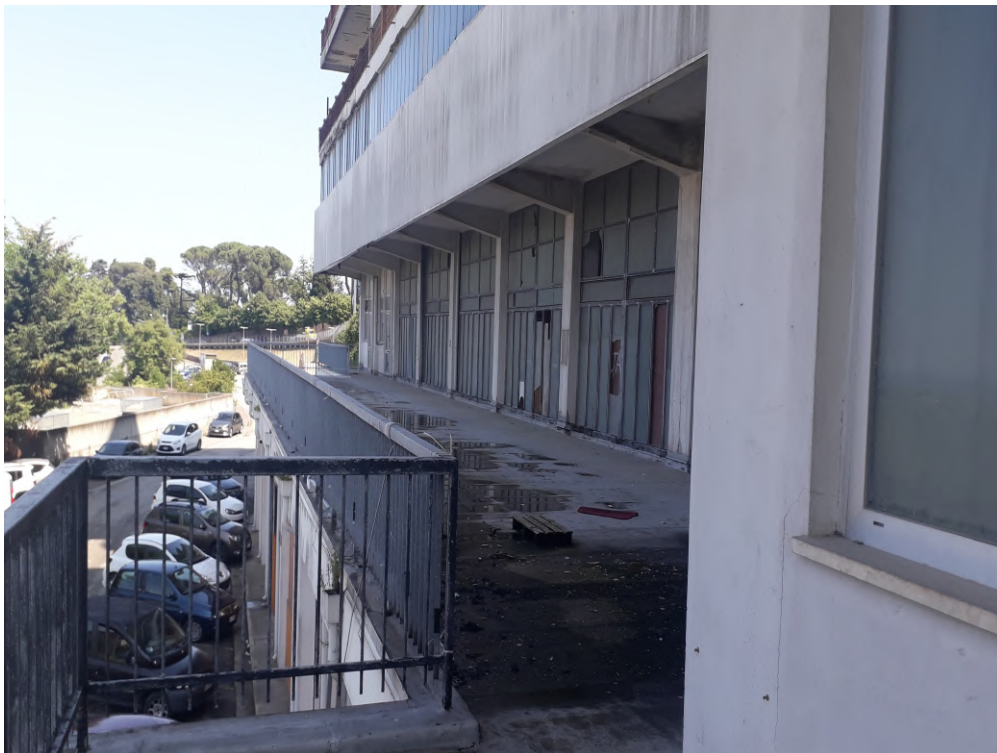
Terrazzo esterno secondo livello seminterrato nord
vista da terrazzo prospiciente sub 188 verso est

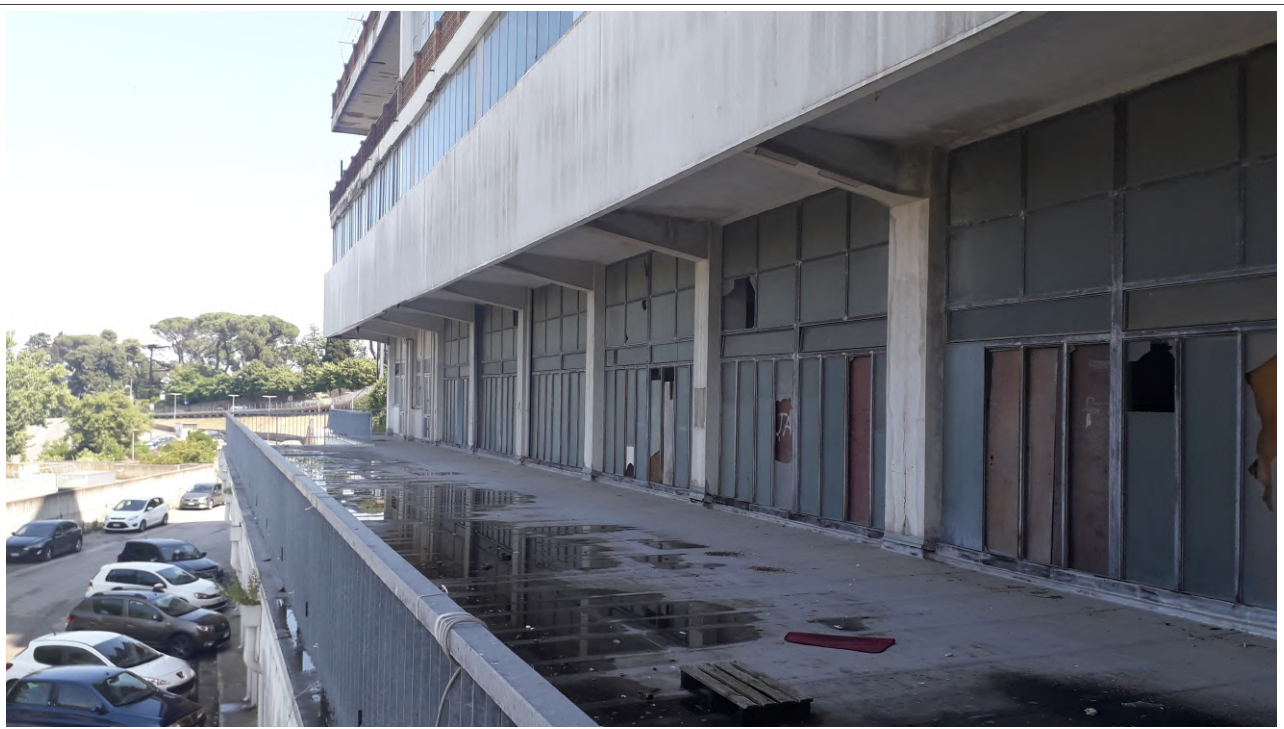
Terrazzo prospiciente sub 88-189-190

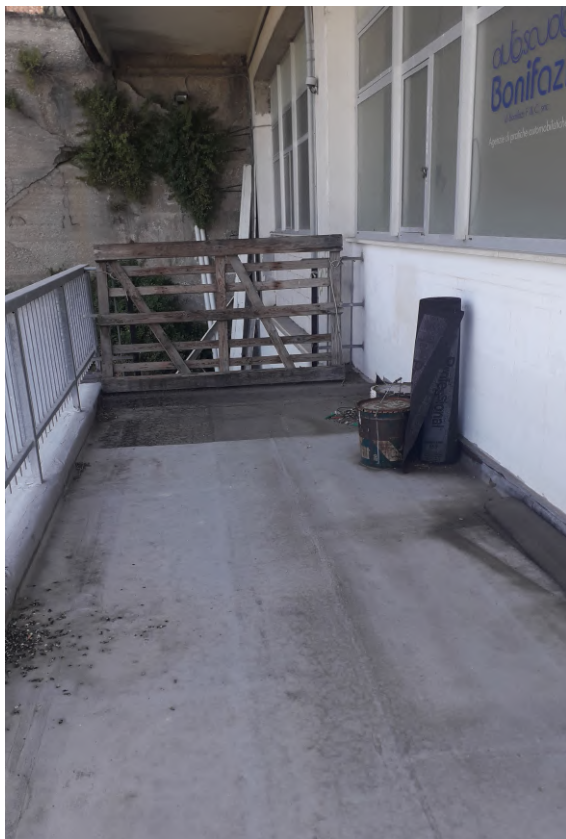
Terrazzo verso scala estera sub 189-190

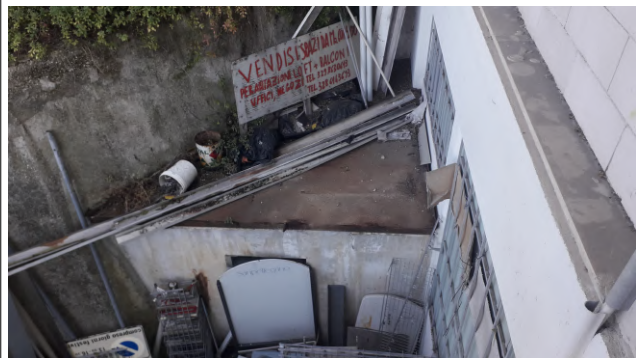
Area di sviluppo scala estera oggetto di furto

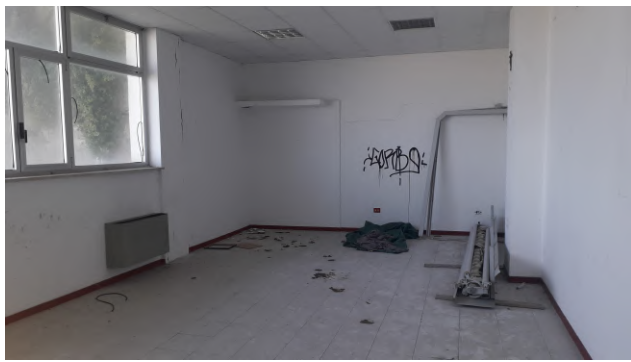
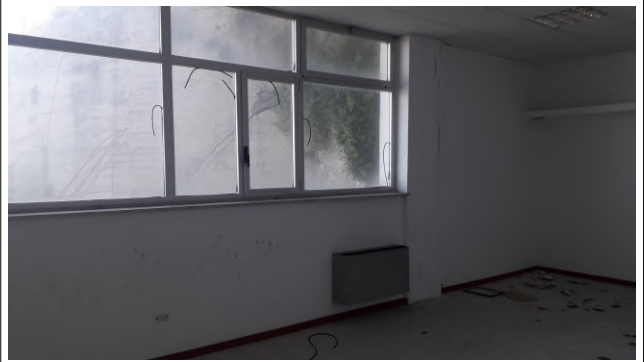
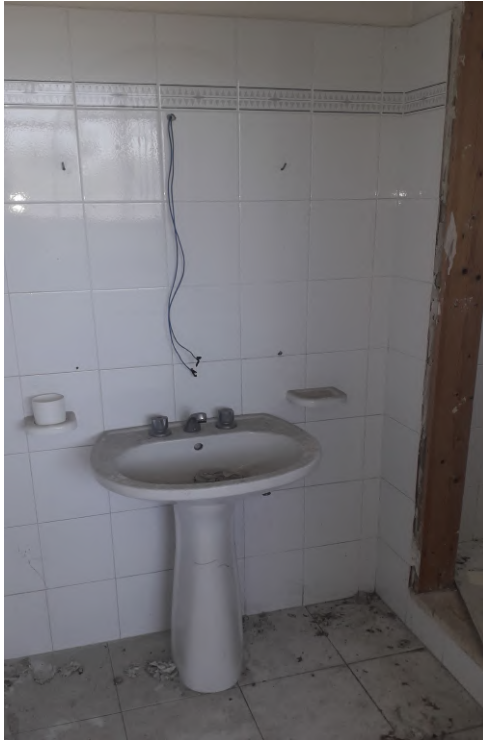
Interno sub 189

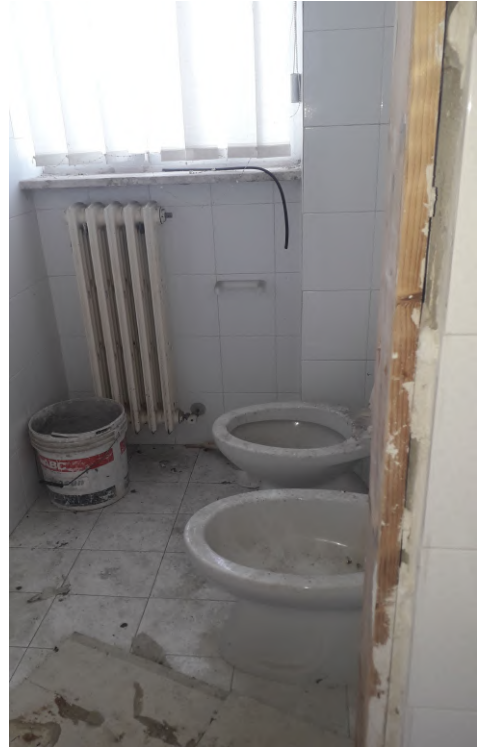
Interno sub 189

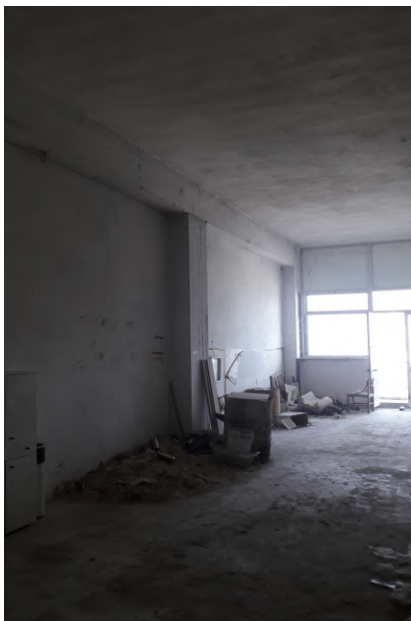
Interno sub 190

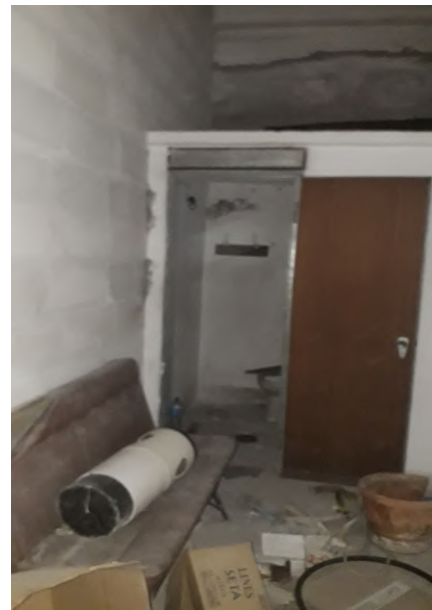
Interno sub 190

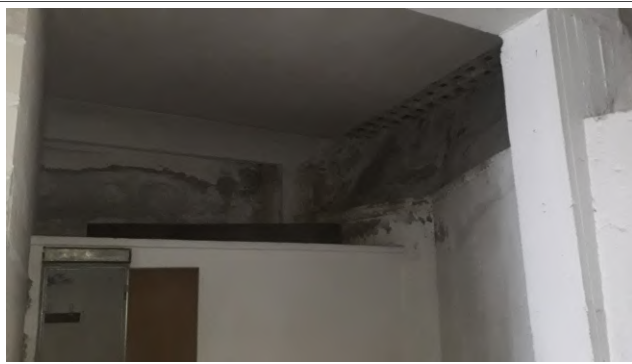
Interno sub 190

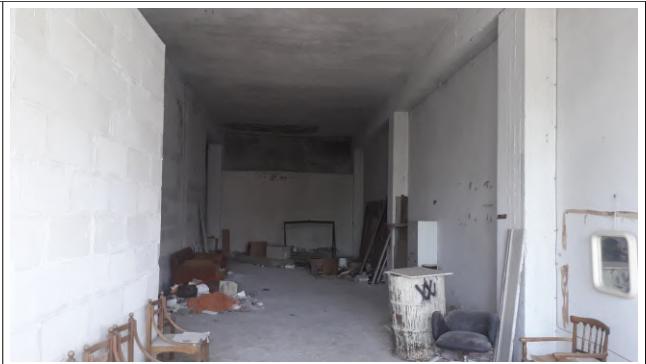
Interno sub 190

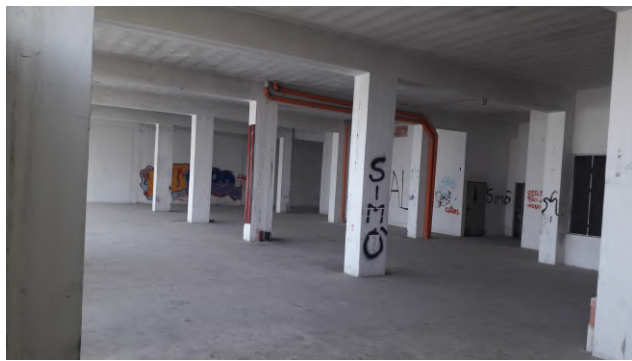
Interno sub 88

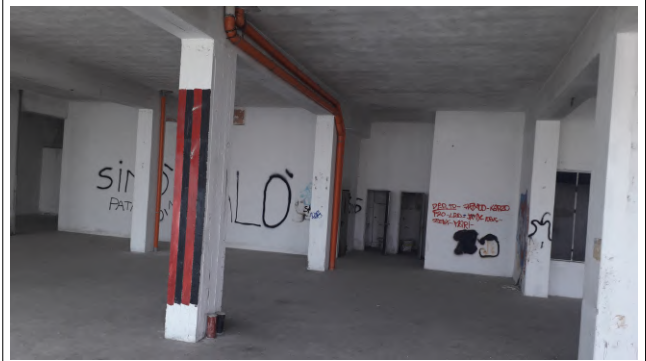
Interno sub 88

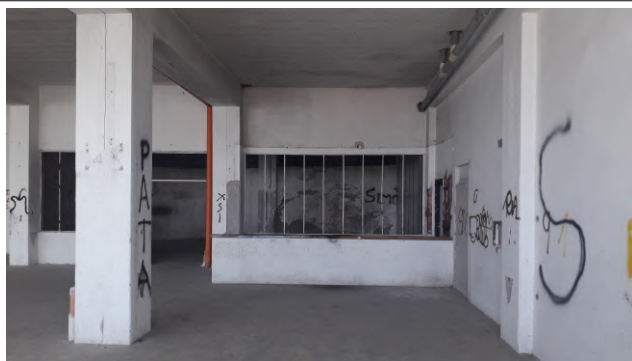
Interno sub 88

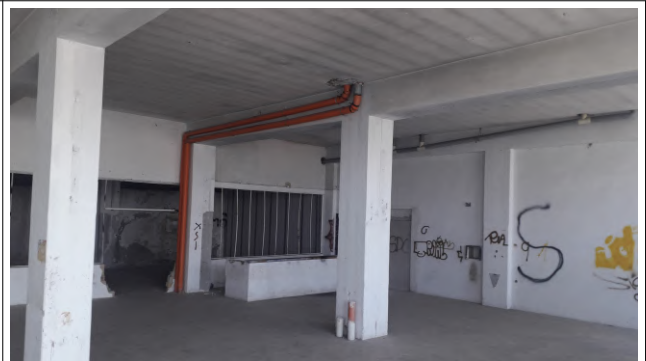
Interno sub 88

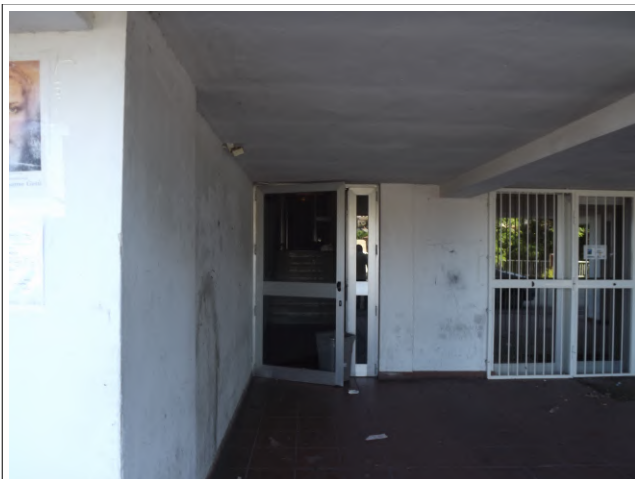
Ingresso via Murri est

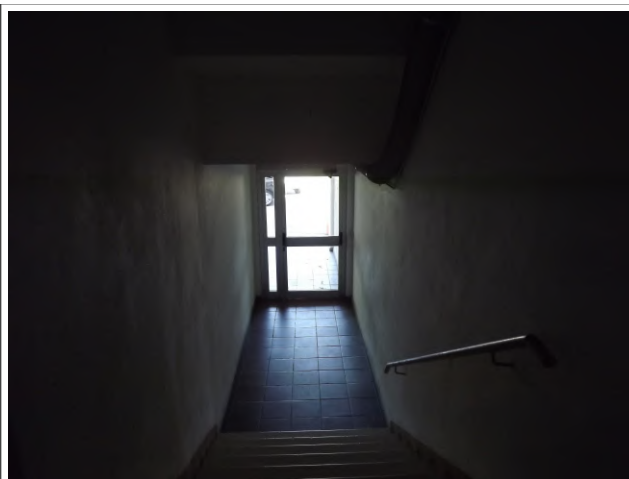
Interno ingresso via Murri est scala di accesso al piano ammezzato, vista verso ingresso

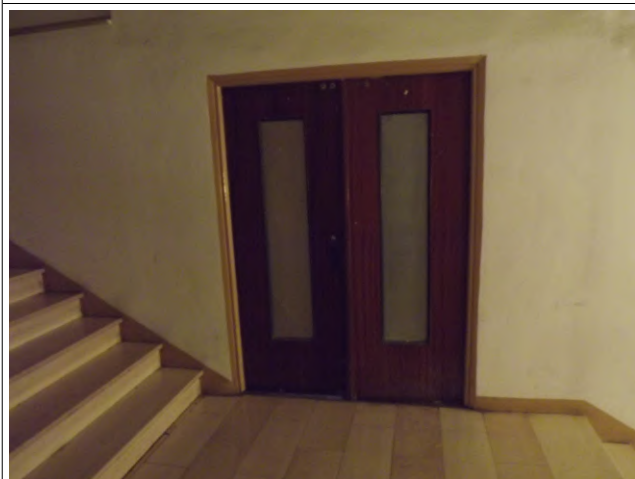
Disimpegno piano ammezzato (Asur)

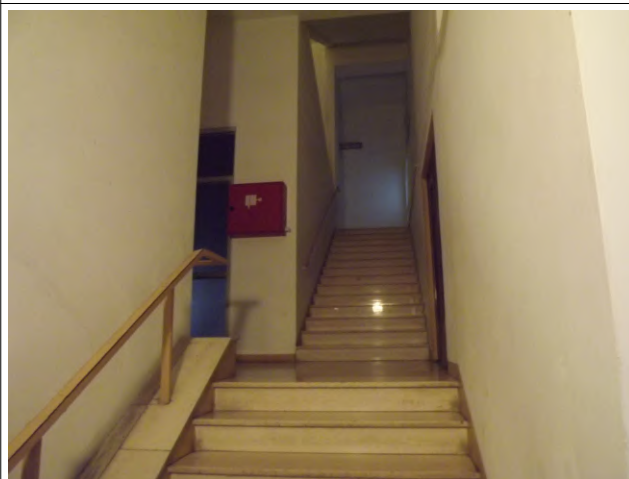
Rampe a salire dal piano terza fermata al piano secondo livello seminterrato

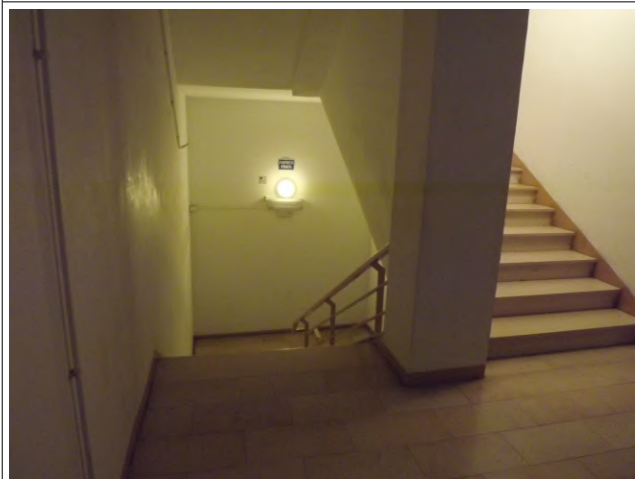
Piano secondo livello seminterrato ovest

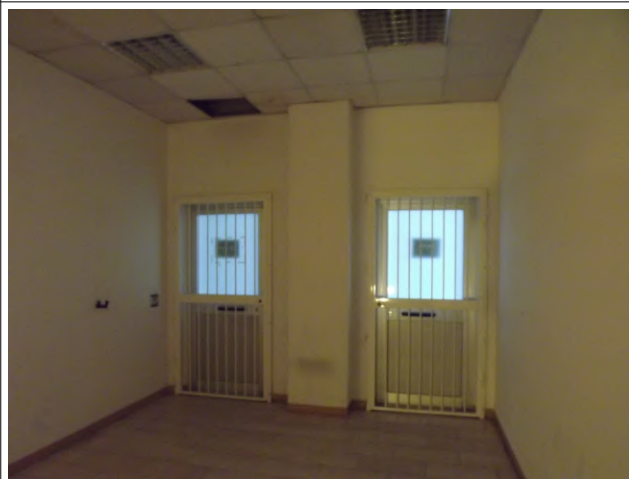
Accessi ASUR secondo livello ovest

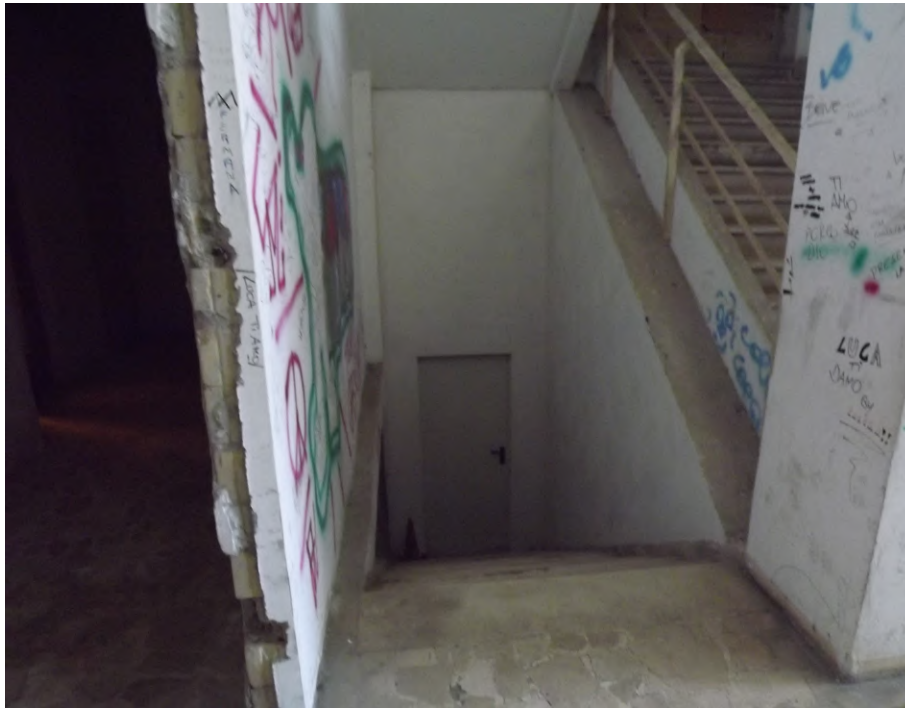
Rampa a scendere dal piano secondo livello seminterrato est con porta taglia fuoco

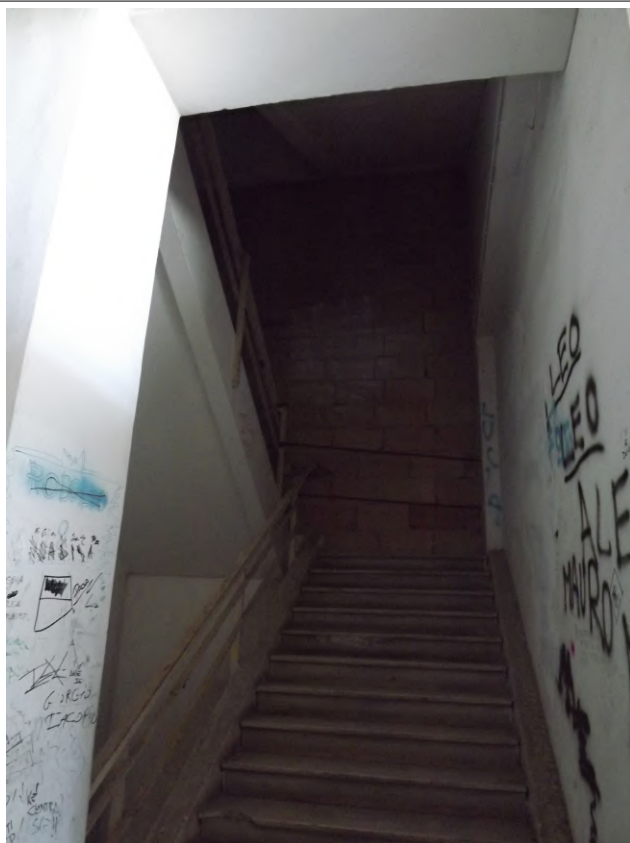
Rampa a salire con muro in laterizio su pianerottolo

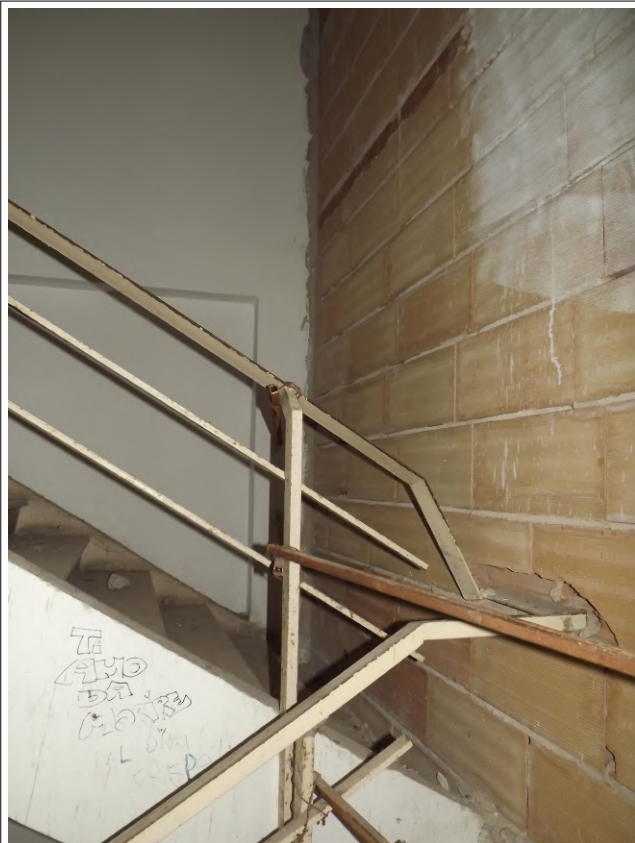
Particolare rampe a salire con muro di interdizione al pianerottolo

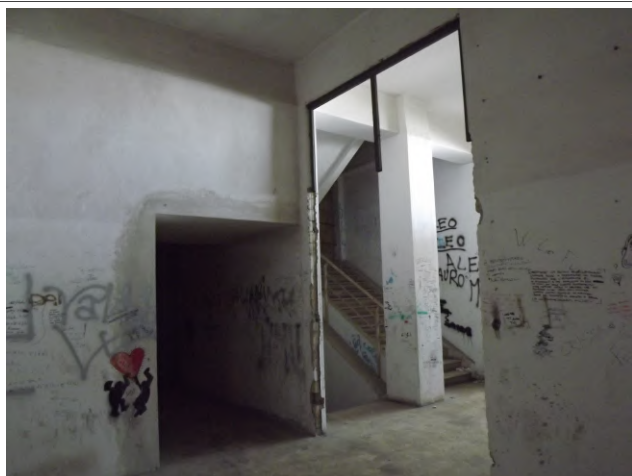
Area di disimpegno secondo livello est seminterrato

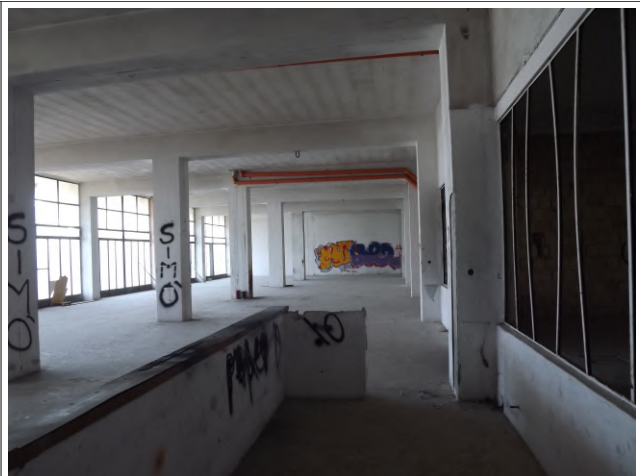
Vista interno sub 88 da area di disimpegno secondo livello est

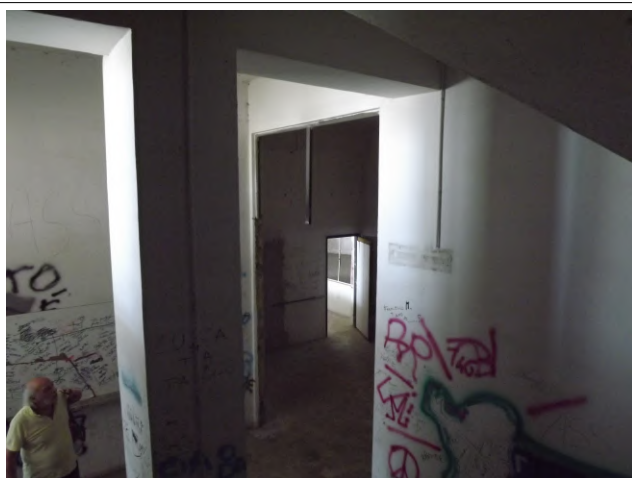
Area di disimpegno secondo livello est seminterrato

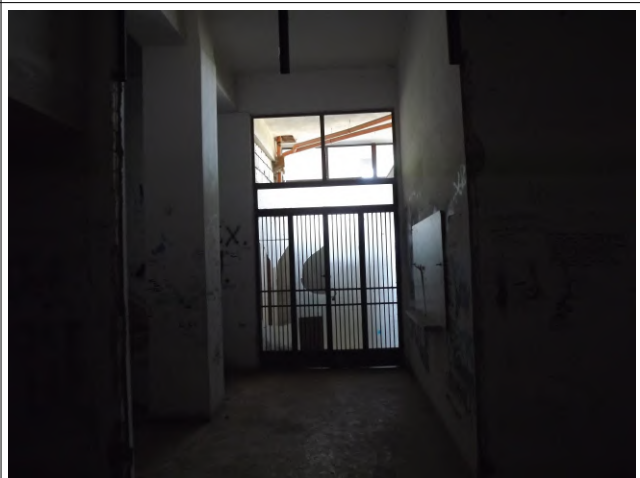
Area di disimpegno secondo livello est seminterrato
