TRIBUNALE DI ORISTANO

REGISTRO ESECUZIONI IMMOBILIARI N. 20/2021

CONSULENZA TECNICA D'UFFICIO

DESCRIZIONE DEL BENE

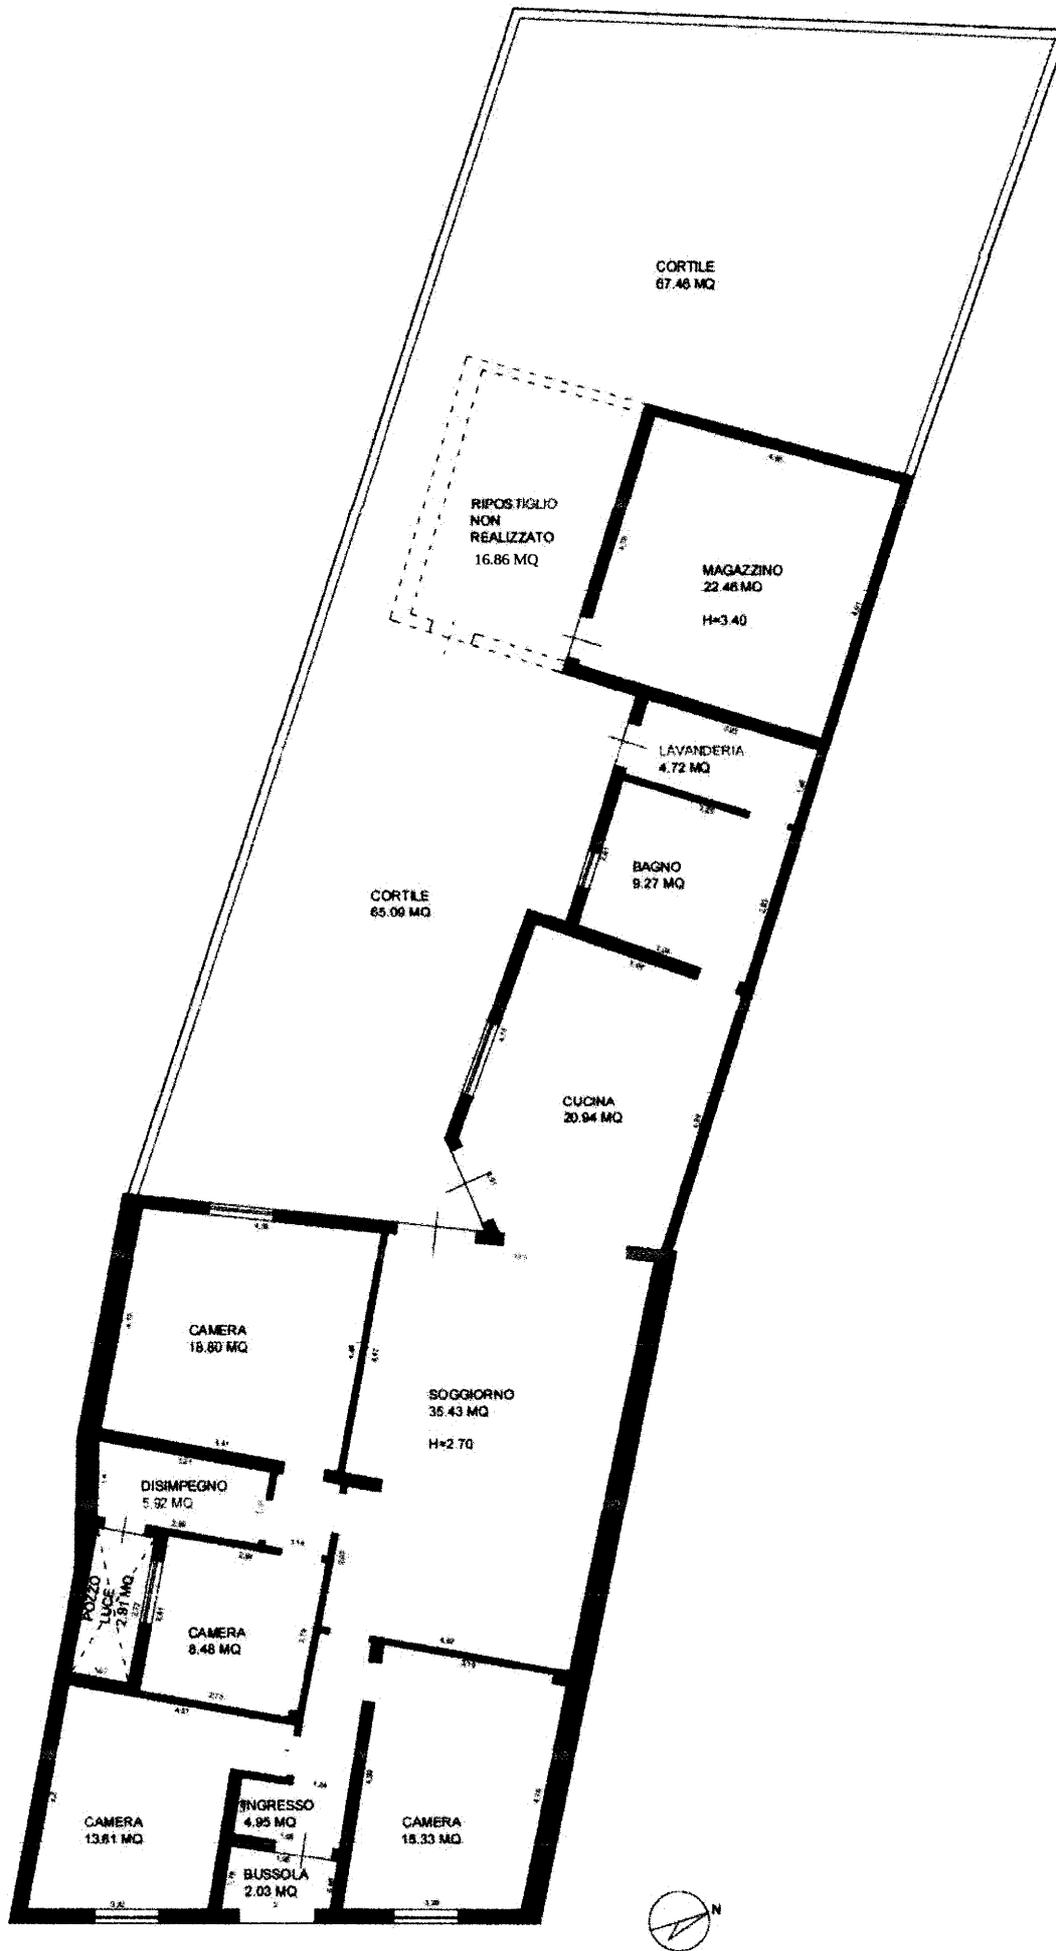
Nella planimetria riportata precedentemente è rappresentata la situazione allo stato di fatto scaturito da sopralluogo.

L'altezza interna dell'abitazione è di 2,70 metri e presenta una copertura orizzontale a lastrico solare. Non è stata costruita la copertura a due falde come indicato nelle planimetrie di progetto allegata alla C.E. 26/2004.
