TRIBUNALE DI AREZZO
ISTITUTO VENDITE GIUDIZIARIE
R.G.E. n. [236/2018]

CONSULENZA TECNICA
ING. EMANUELE GENOVESI

IMMOBILE SITO IN CASTIGLION FIORENTINO (AR)

ESECUZIONE SAGGI E CONSIDERAZIONI FINALI

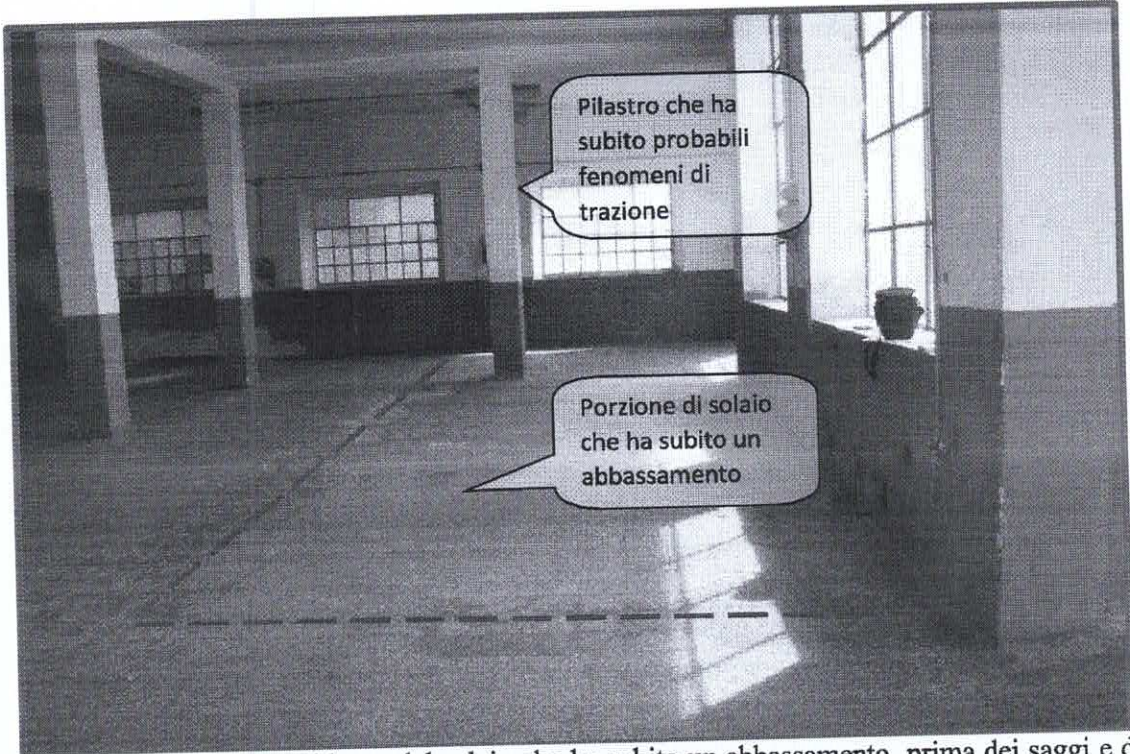
Zona del Garage, con evidenza del solaio che ha subito un abbassamento, prima dei saggi e dopo i saggi

L'abbassamento del solaio nella porzione di area del garage è dovuto semplicemente al fatto che la soletta in cemento leggermente armata appoggia direttamente su un terreno di riporto; pertanto, negli anni quella porzione di solaio si è leggermente abbassata senza che questo sia un problema strutturale, impone solo di non caricare in modo importante quella zona del garage.

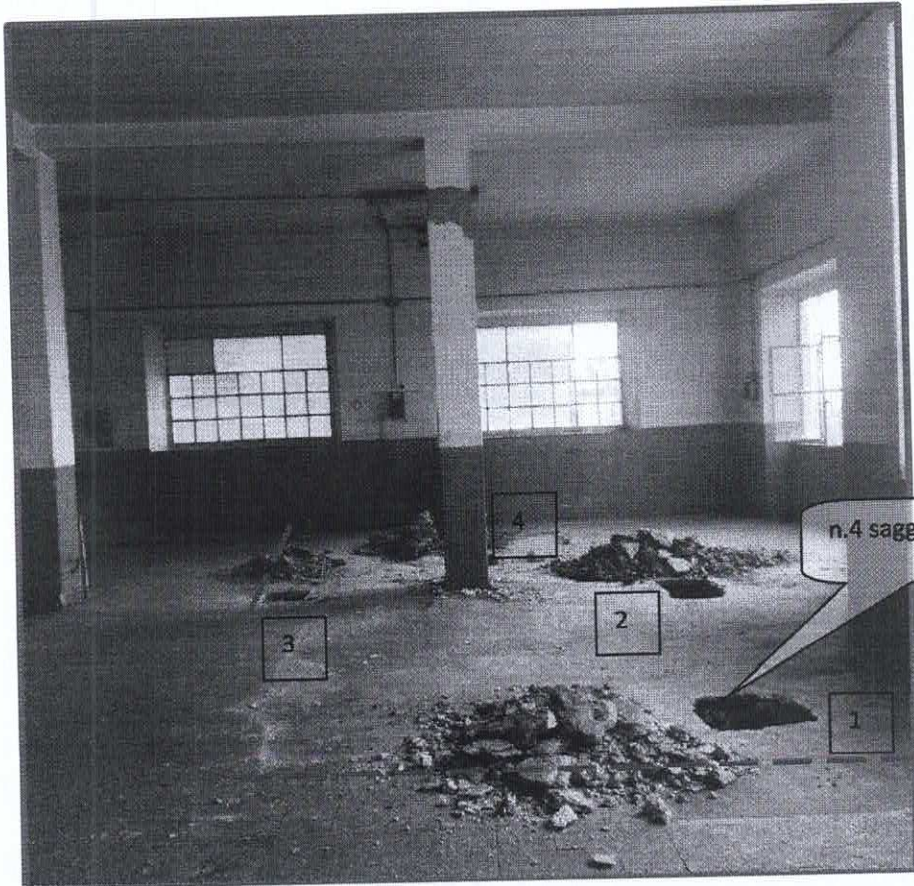
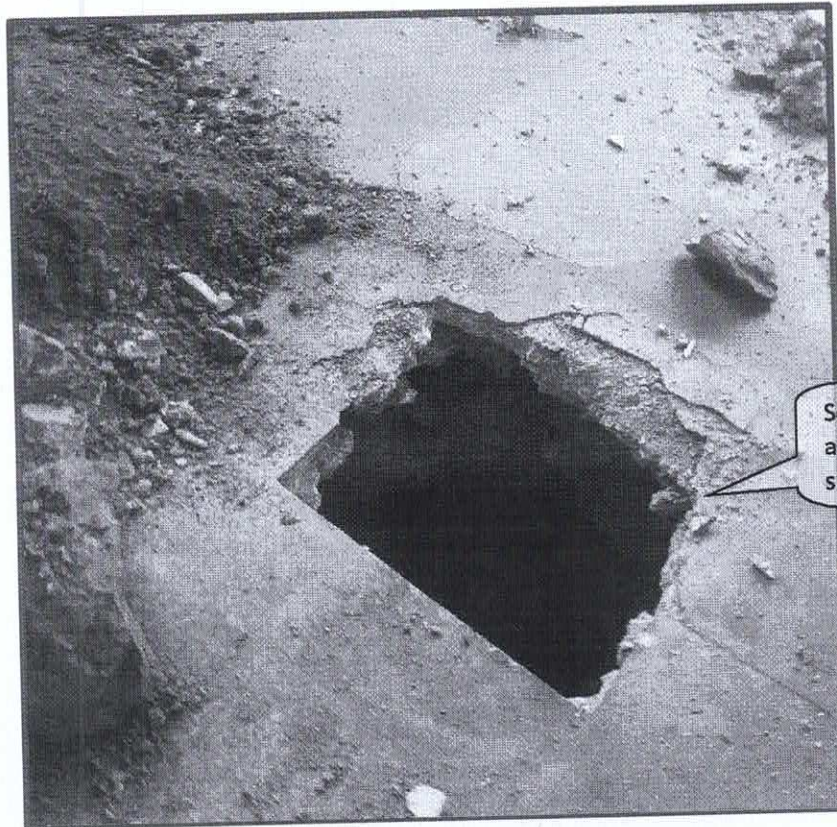
Soletta leggermente armata di circa 7-8 cm su terreno sciolto

Si può evincere con certezza che il solaio di calpestio della zona esaminata, è stato realizzato con semplice soletta in calcestruzzo di circa 7-8 cm armata con una rete elettrosaldata in acciaio, che poggia su un riempimento di terreno e sassi non costipato.

Da quanto rilevato si può con certezza sostenere che il solaio di calpestio della zona indagata (solo una porzione del garage pari a circa 7 m x 10 m), diversamente dal resto dell'immobile è appoggiato su terreno di riporto; ne deriva che l'abbassamento del solaio è dovuto semplicemente al fatto che la soletta leggermente armata, negli anni, con i carichi si sia abbassata e tenda ancora ad abbassarsi essendo appoggiata su un terreno non costipato. Questo aspetto limita la possibilità di caricare in modo importante il solaio; tuttavia, l'abbassamento del solaio non comporta comunque rischi strutturali particolari, se non il fatto che la porzione di garage non è idonea al momento ad essere sovraccaricata con mezzi e carichi pesanti.

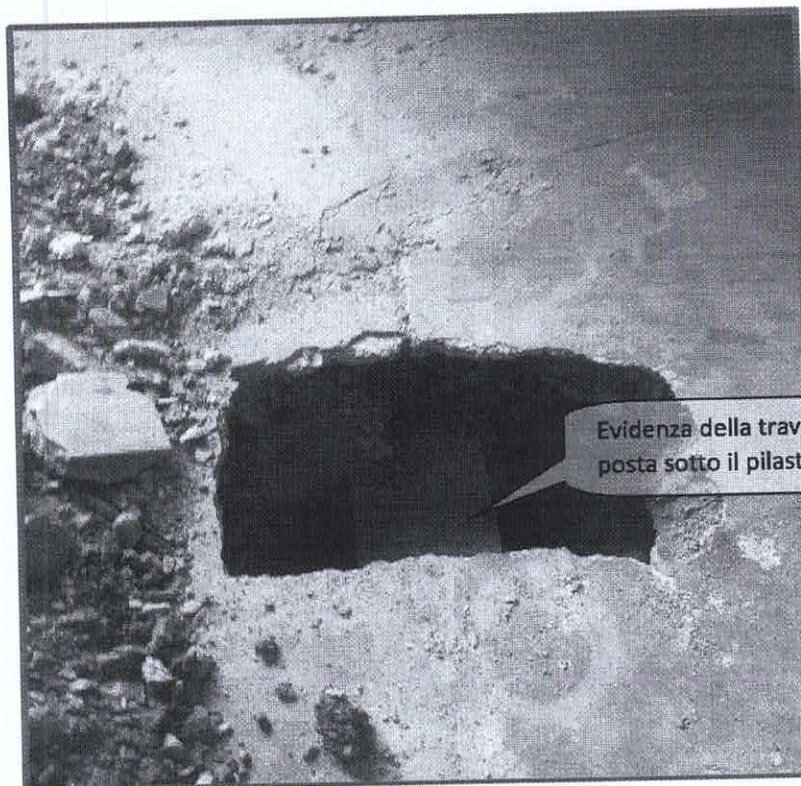
Evidenza della trave trasversale posta sotto il pilastro

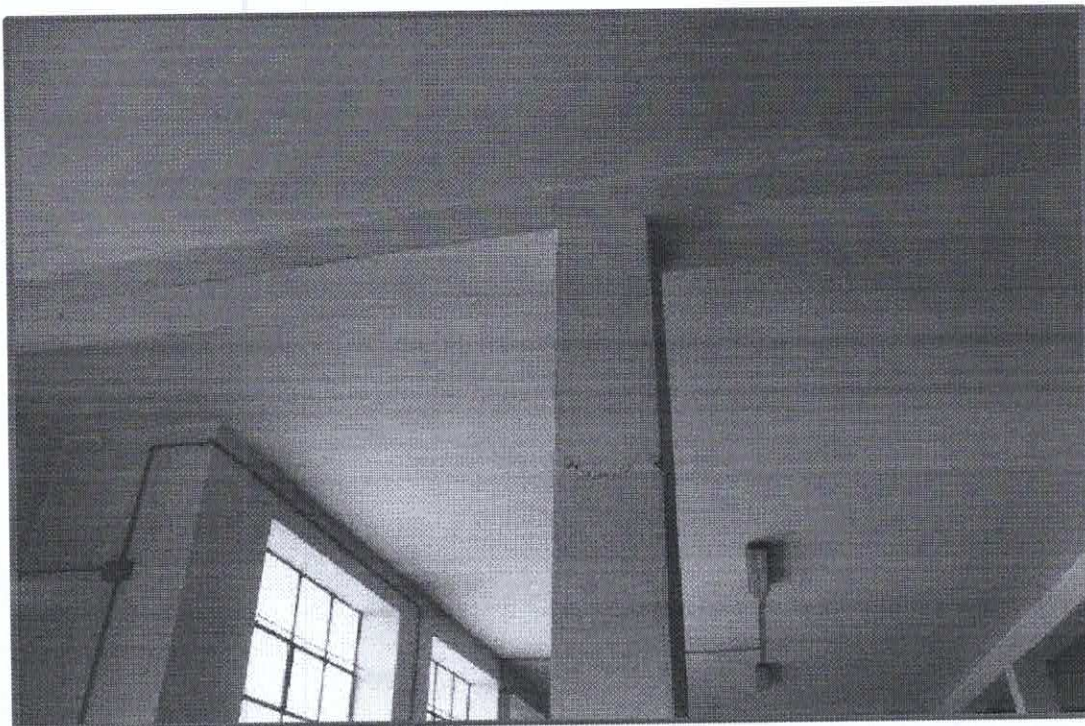
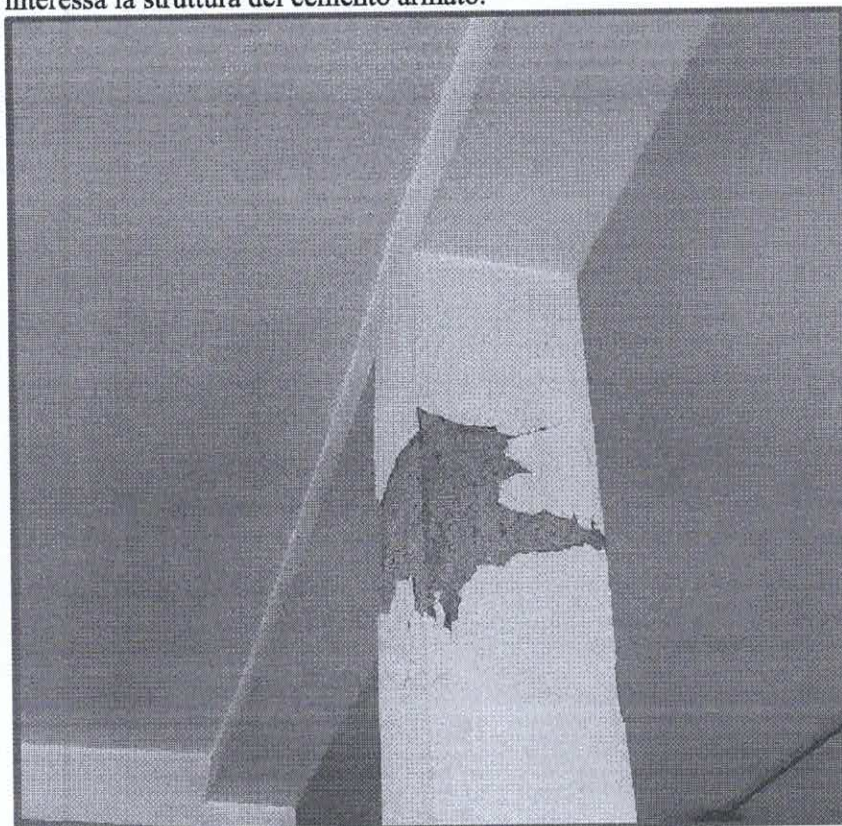
Foto del pilastro, prima e dopo il saggio (eliminato il solo intonaco) si evidenzia nella foto sotto che la lesione non interessa la struttura del cemento armato.

La lesione presente nel pilastro che ci aveva inizialmente allertato facendoci pensare ad un cedimento fondale anche del pilastro, in realtà abbiamo potuto constatare che è una lesione superficiale al solo livello dell'intonaco che riveste il pilastro e non nella struttura di calcestruzzo armato del pilastro.

Poiché non è stato possibile ispezionare le sottofondazioni e per fatto che l'edificio è risalente ai primi anni 60', si consiglia di puntellare in via precauzionale e provvisoria a maggior cautela la trave sorretta dal pilastro esaminato.

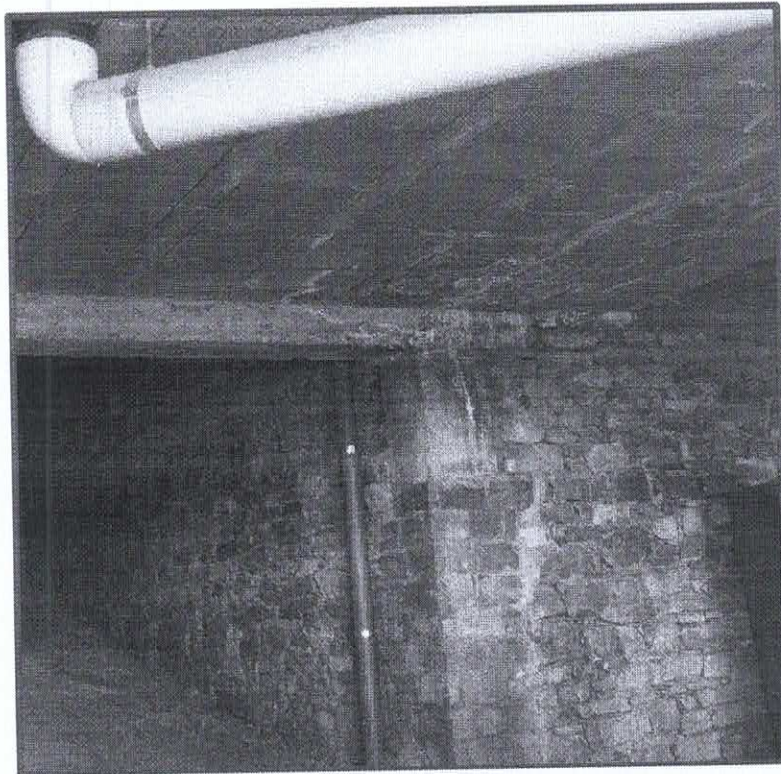
Foto, del pilastro adiacente a quello oggetto di verifica, con evidenza del prolungamento del pilastro nel piano seminterrato fino alle fondazioni.

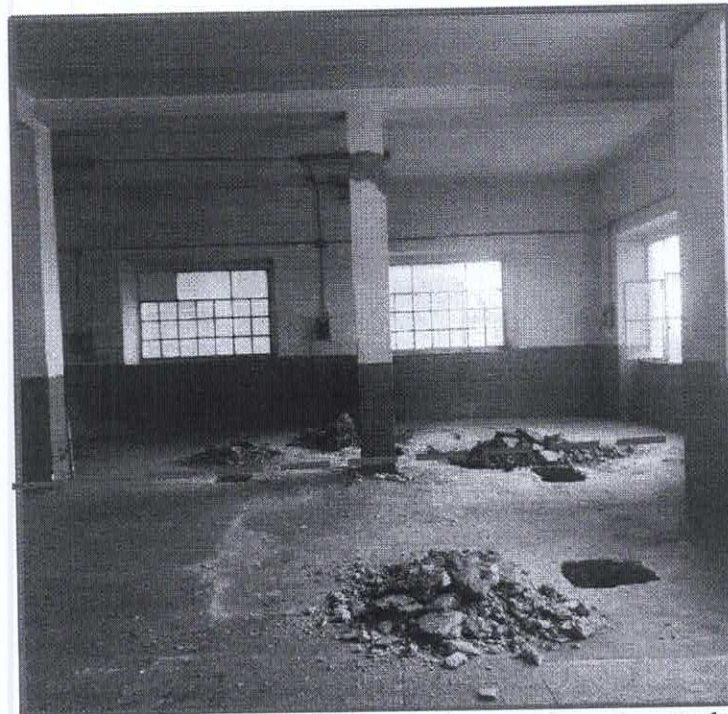
Foto con evidenza della posizione della trave trasversale posta sotto la pilastrata.

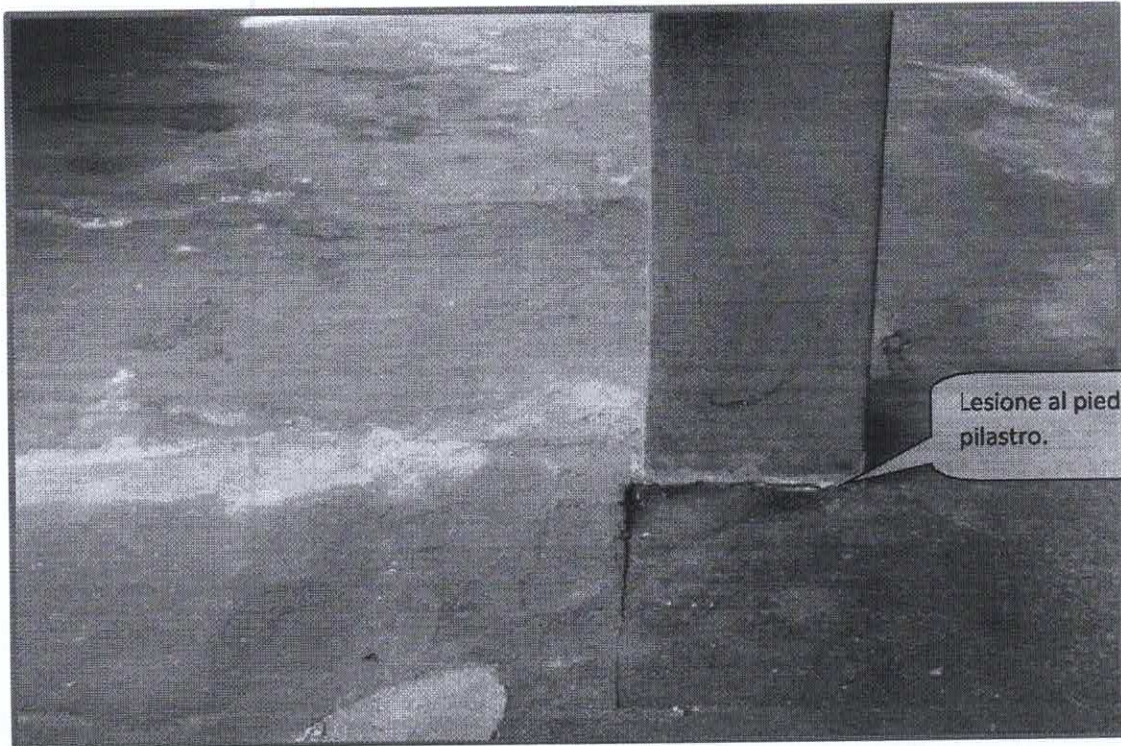
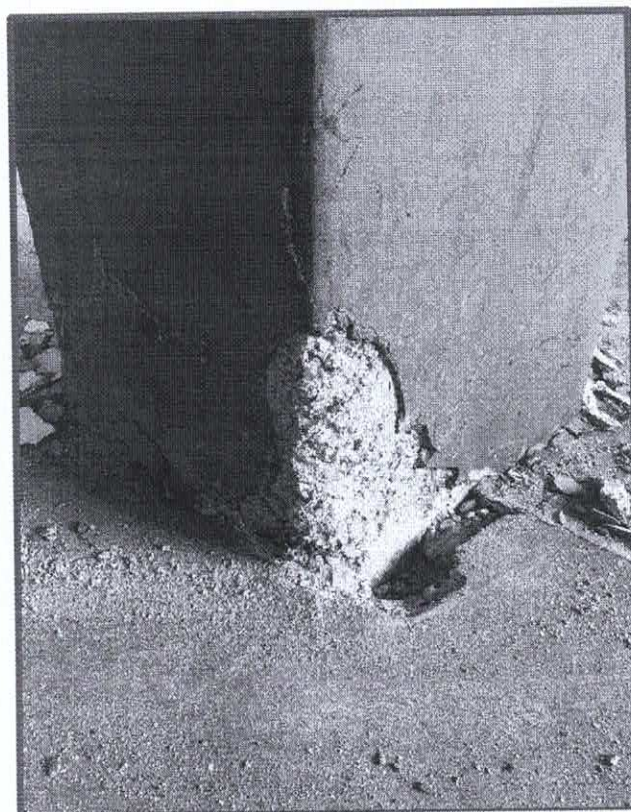
Foto del pilastro alla base, prima e dopo il saggio, la lesione è riferita solo al ritiro della malta di stuccatura.
