**TRIBUNALE DI AREZZO**

**ISTITUTO VENDITE GIUDIZIARIE**  
**R.G.E. n. [236/2018]**

**IMMOBILE SITO IN CASTIGLION FIORENTINO (AR)**

**RELAZIONE CONCLUSIVA LAVORI**

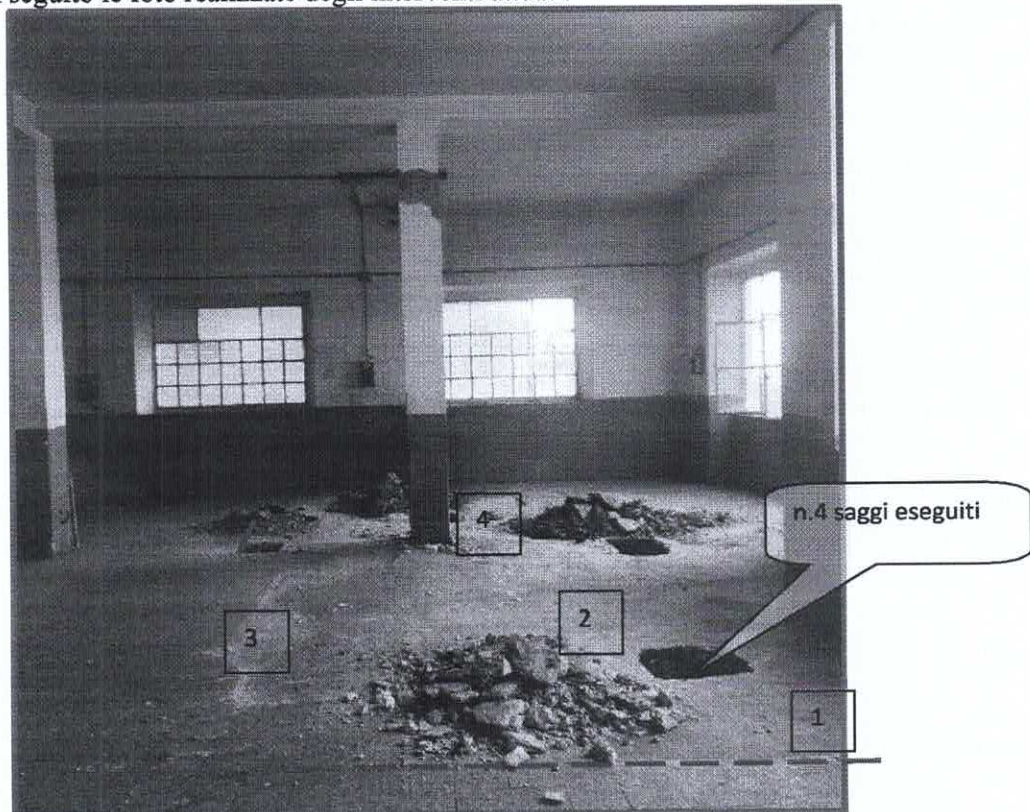
Su indicazione del sottoscritto sono stati eseguiti n.4 saggi delle dimensioni di circa 40 x40 x 60 cm di profondità, su quattro punti attorno al pilastro oggetto di verifica.

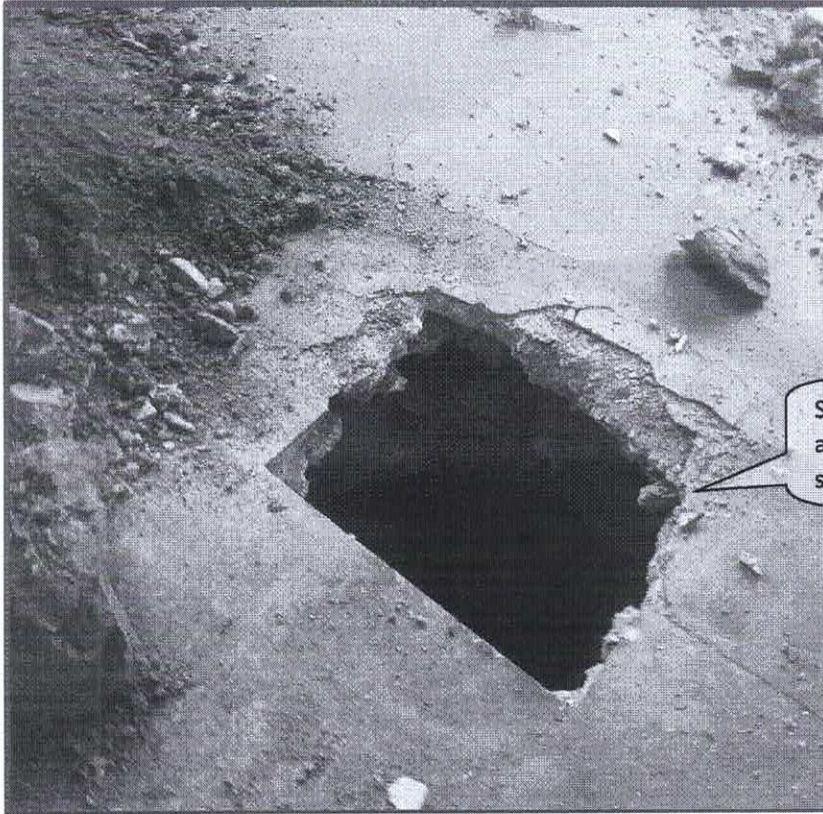
Soletta leggermente armata di circa 7-8 cm su terreno sciolto

Da quanto rilevato nei saggi si può con certezza sostenere che il solaio di calpestio della zona esaminata (solo una porzione del garage pari a circa 7 m x 10 m), diversamente dal resto dell'immobile è appoggiato su terreno di riporto; l'abbassamento del solaio è dovuto semplicemente al fatto che la soletta, a seguito dei carichi nel corso del tempo, si è abbassata e tende ancora ad abbassarsi essendo appoggiata su un terreno non costipato. Questo aspetto limita la possibilità di caricare in modo importante il solaio; l'abbassamento del solaio non comporta comunque rischi strutturali particolari, se non il fatto che la porzione di garage non è idonea al momento, ad essere sovraccaricata con mezzi pesanti.

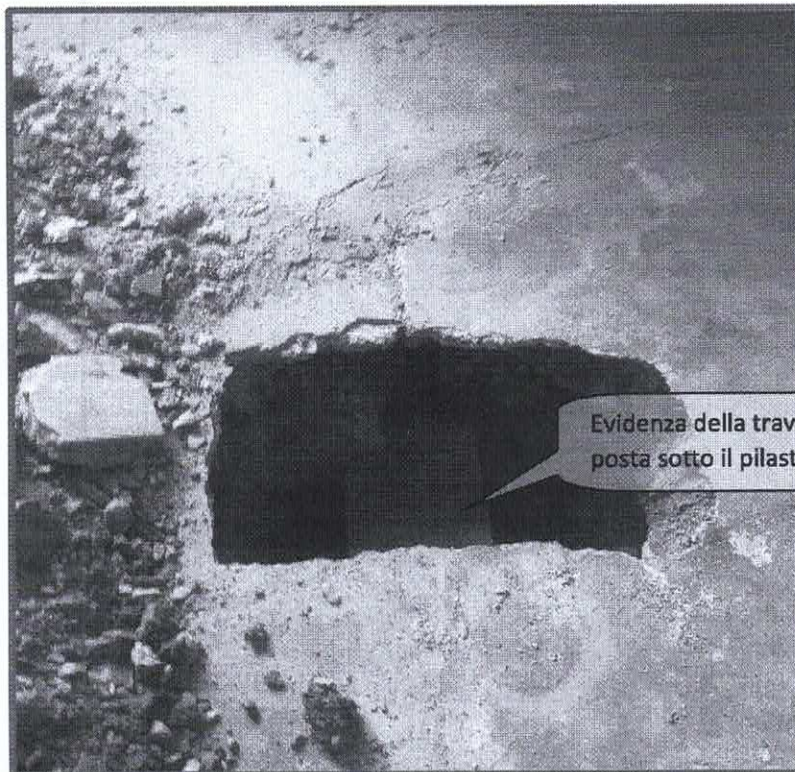
Evidenza della trave trasversale posta sotto il pilastro

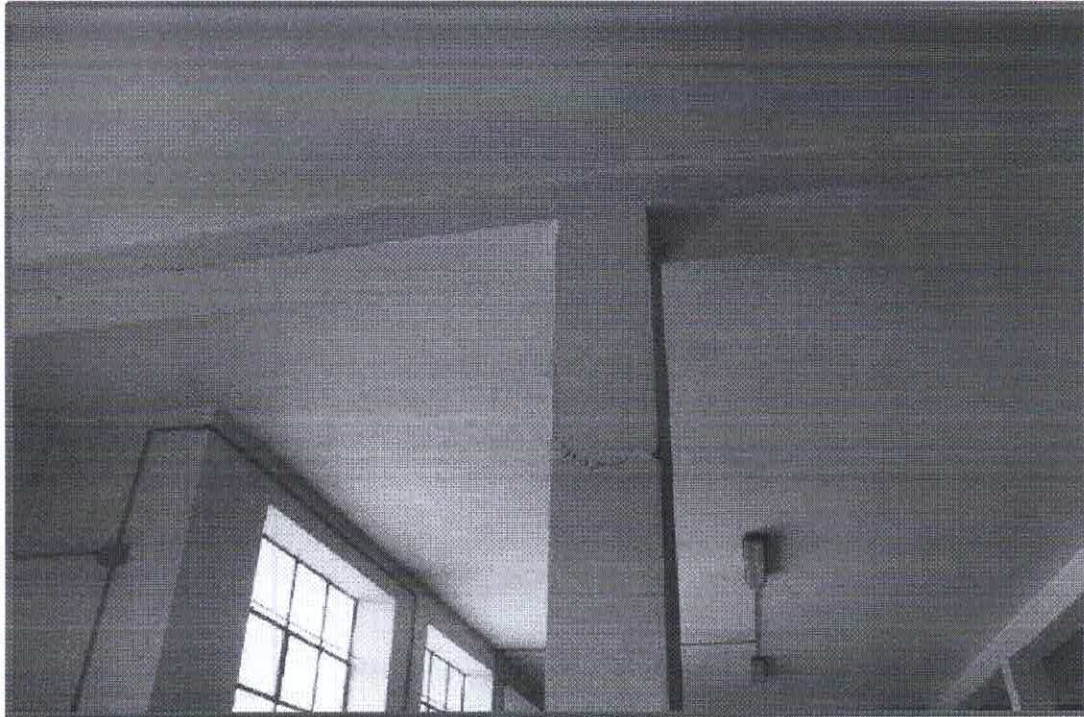
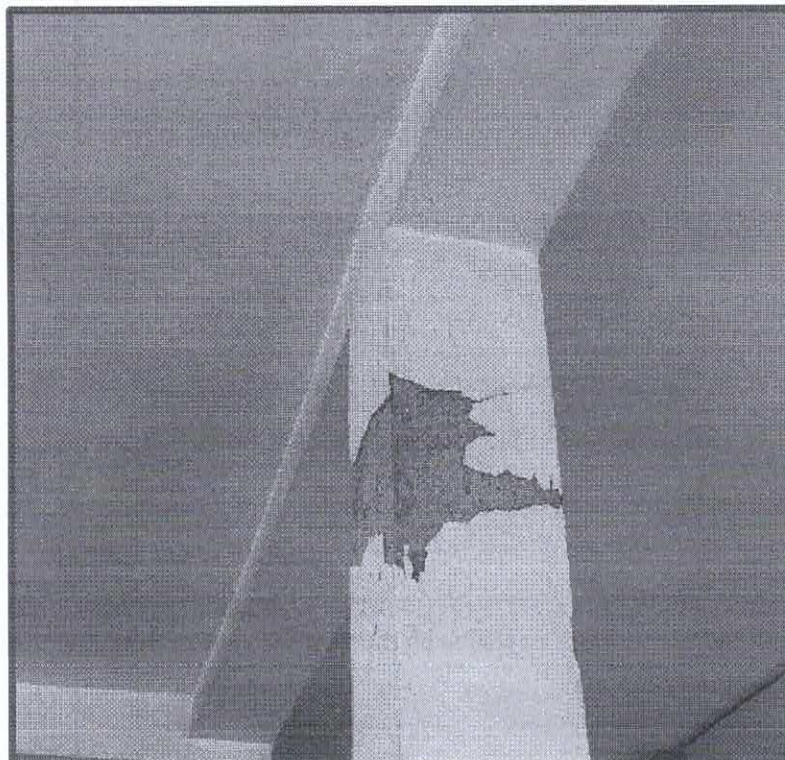
Foto del pilastro, prima e dopo il saggio (eliminato il solo intonaco) si evidenzia nella foto sotto che la lesione non interessa la struttura del cemento armato.

Durante i saggi, è stato possibile analizzare con cautela il pilastro dove era esternamente presente una lesione, eliminando, con la sola forza manuale, l'intonaco che riveste la porzione di pilastro, dove presente la 'lesione' abbiamo potuto constatare che il pilastro nella parte strutturale del calcestruzzo è integro; la lesione era solo superficiale e relativa al solo rivestimento dell'intonaco. Abbiamo verificato che il pilastro è appoggiato su una trave trasversale di dimensioni 40 x 25 cm in buono stato che si trova 30 cm sotto l'attuale pavimento; il pilastro poi prosegue fino in fondazione.

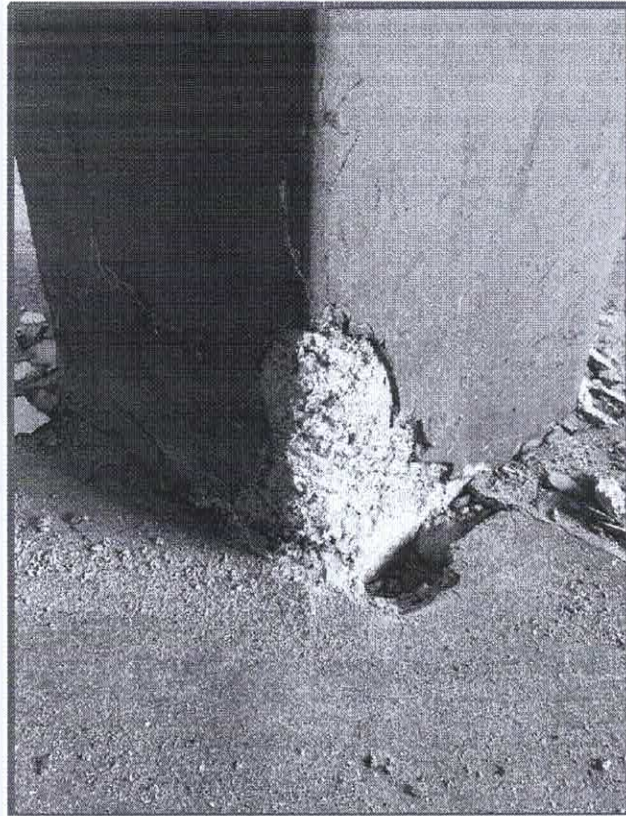
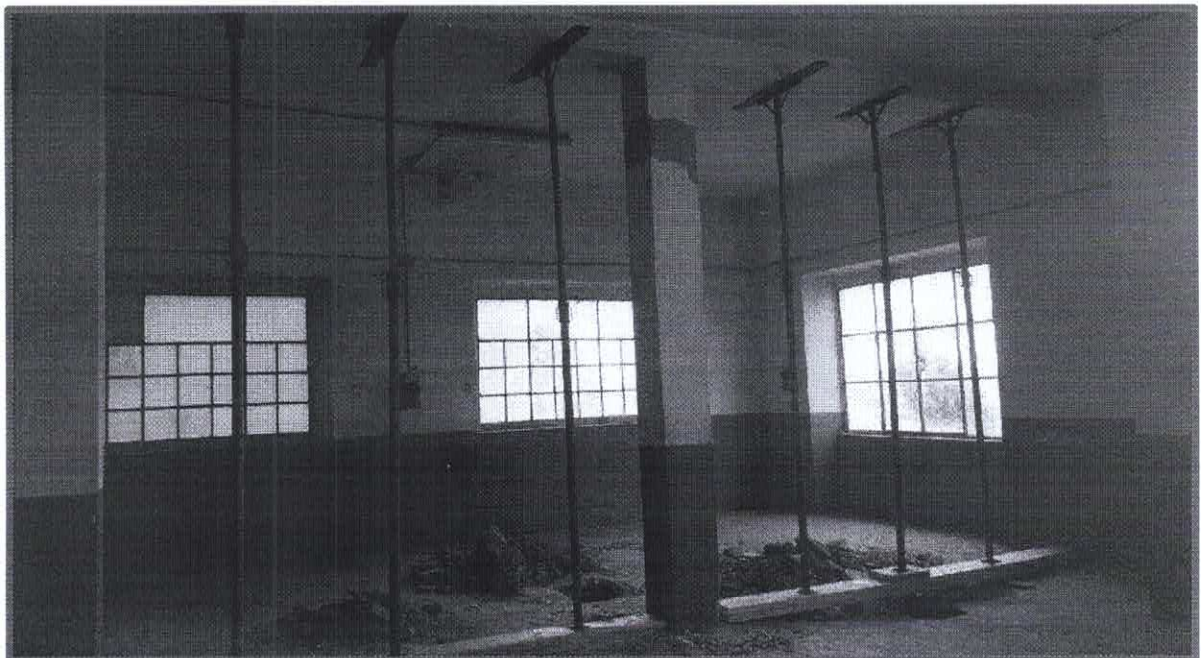
Intervento di puntellatura provvisoria della trave

Alla luce dei saggi eseguiti, si è provveduto ad eseguire l'intervento provvisorio di puntellatura della trave di copertura del garage, in modo precauzionale.

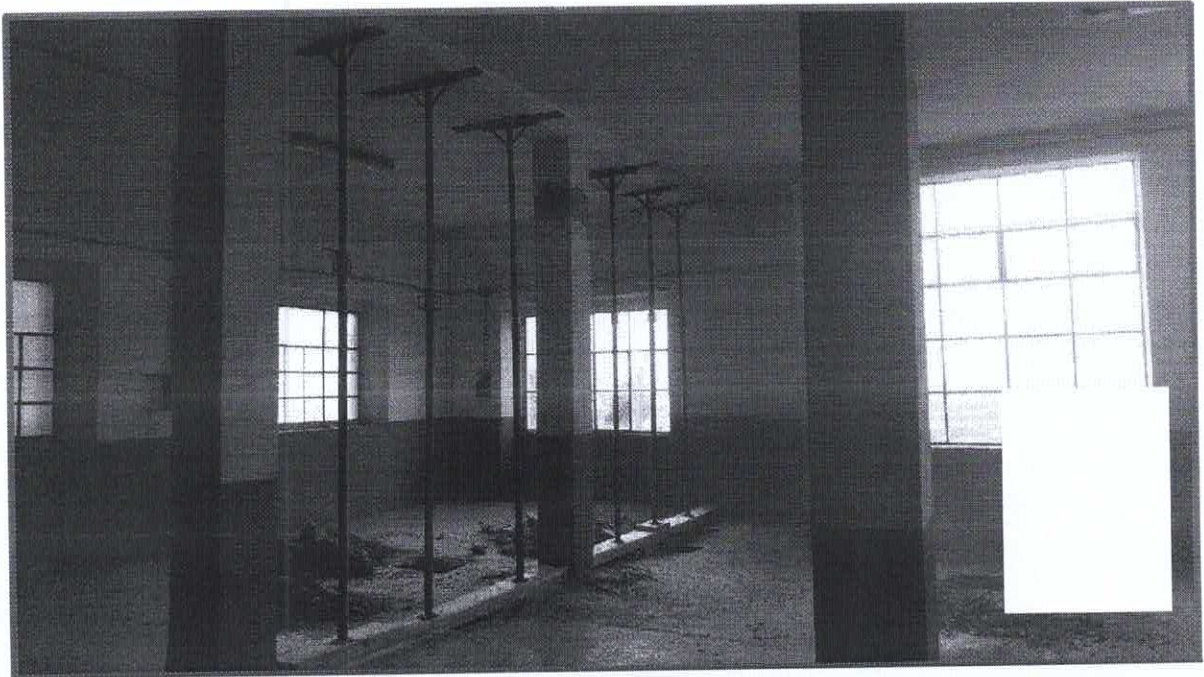
Intervento di puntellatura provvisoria della trave

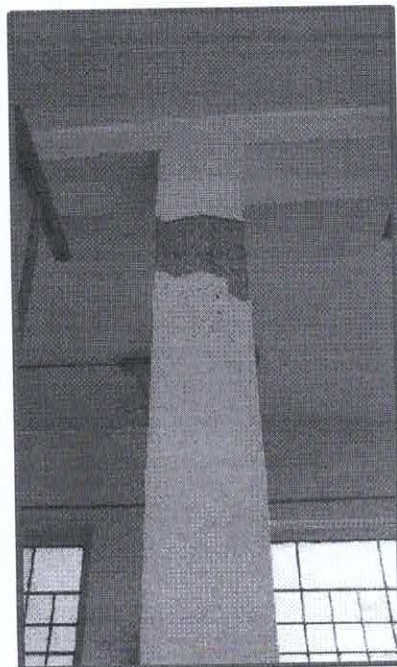
Foto realizzata sul pilastro nel sopralluogo finale, non si evincono criticità strutturali.

Si ritiene consigliabile, eseguire negli anni un monitoraggio dell'immobile e programmare una manutenzione straordinaria delle strutture.
