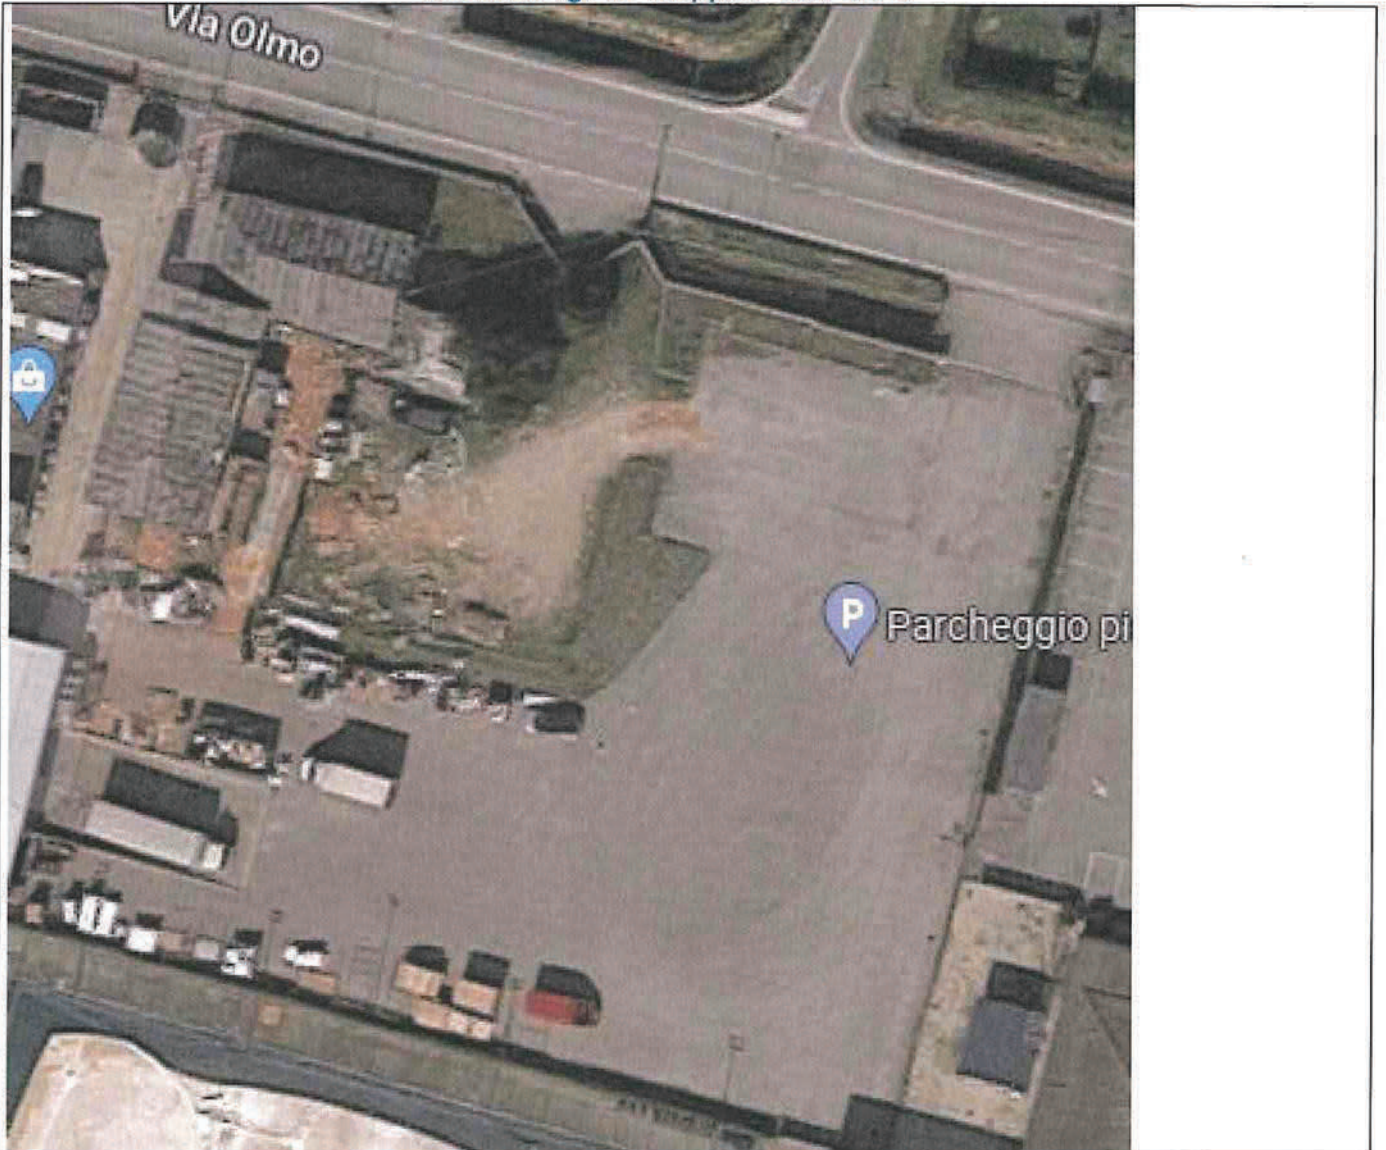
Foto n°210: Foto aerea di inquadramento generale

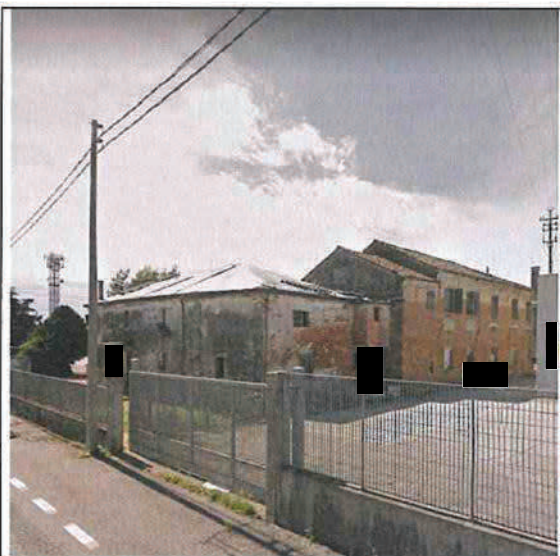
Foto n°211: Fronte nord-ovest

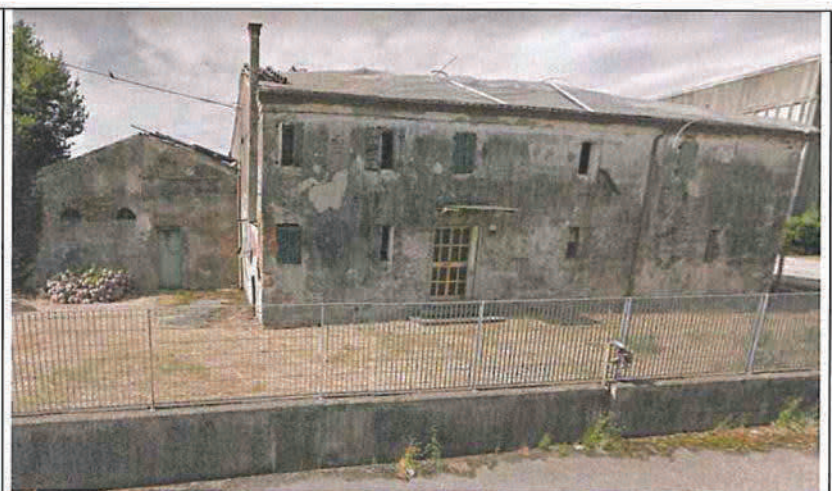
Foto n°212: Fronte nord

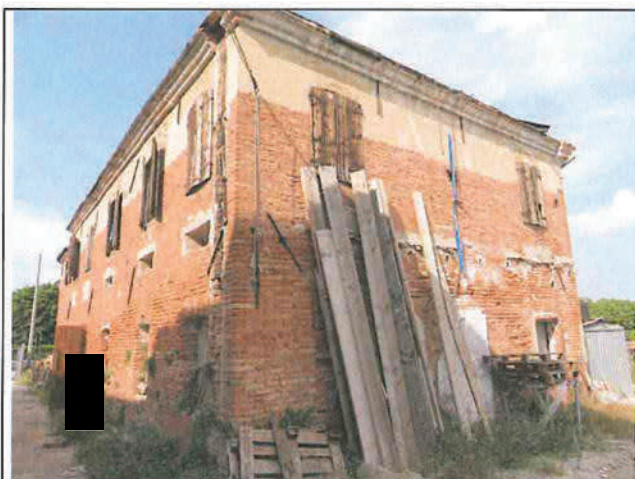
Foto n°213: Fronte sud-ovest

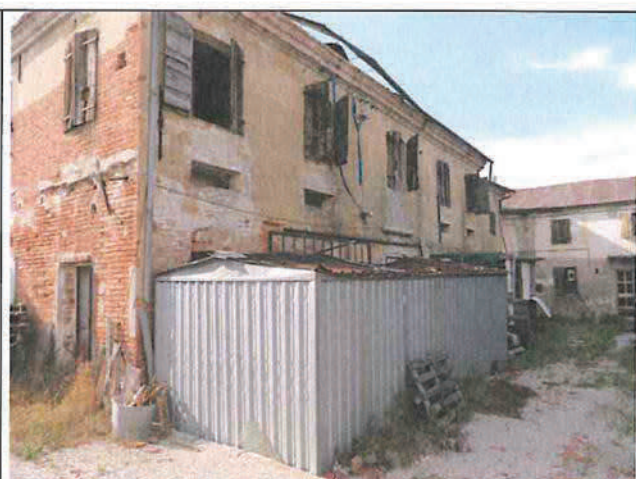
Foto n°214: Fronte sud-est

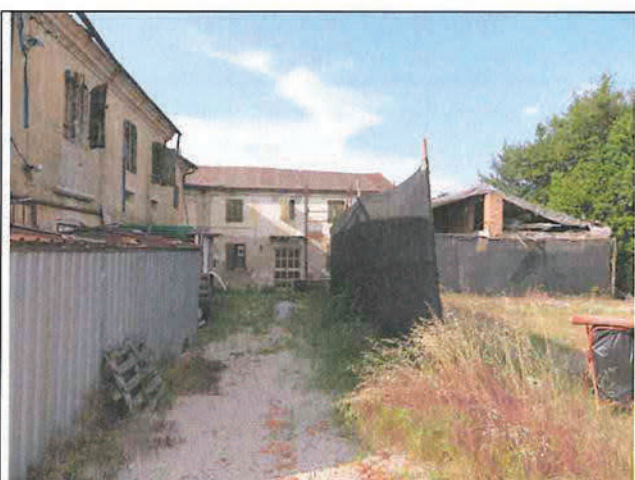
Foto n°215: Fronte sud

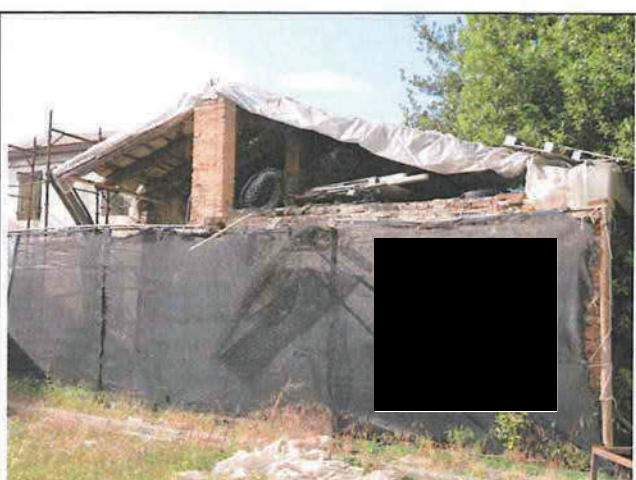
Foto n°216: Fronte sud parzialmente demolito

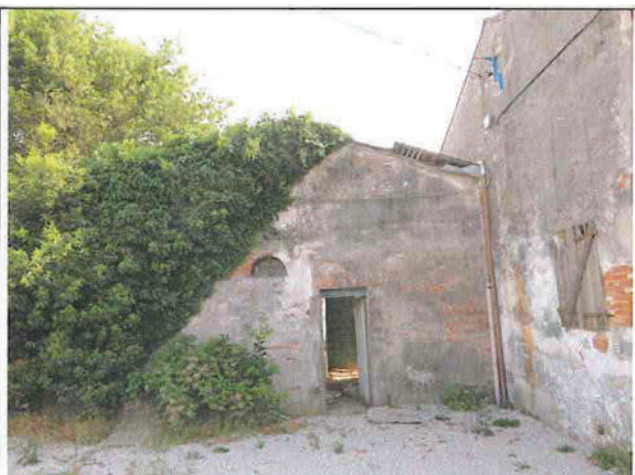
Foto n°217: Fronte nord est

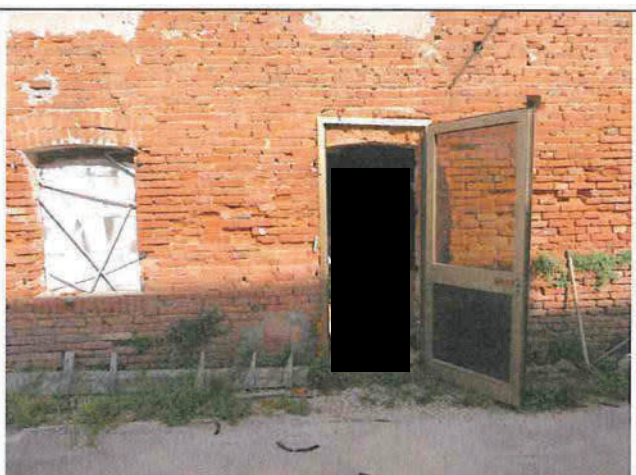
Foto n°218: Ingresso ad ovest del sub 3

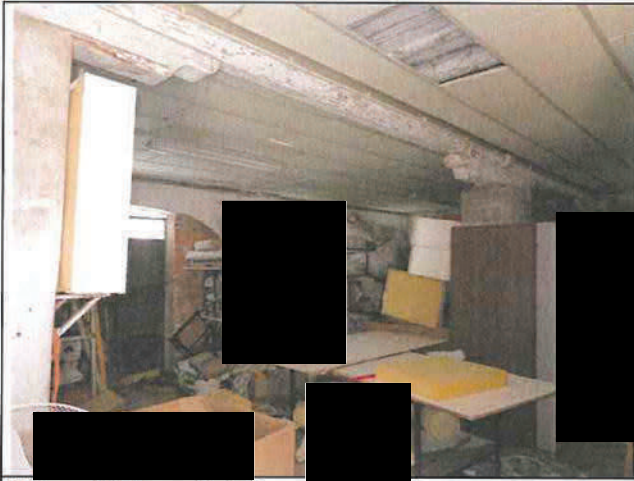
Foto n°219: Sub 3

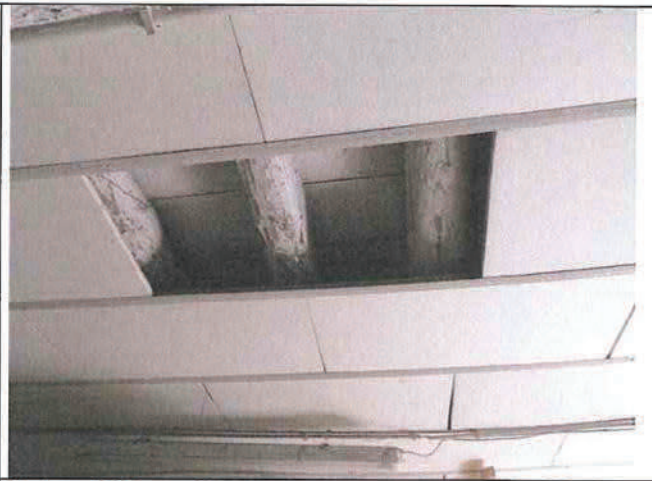
Foto n°220: Struttura

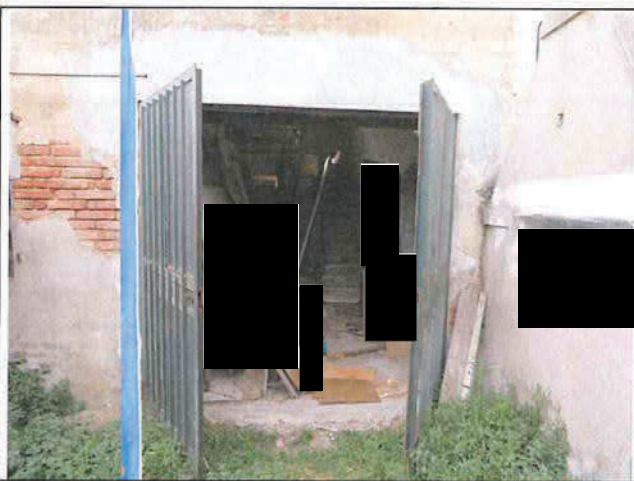
Foto n°221: Ingresso ad est del sub 2

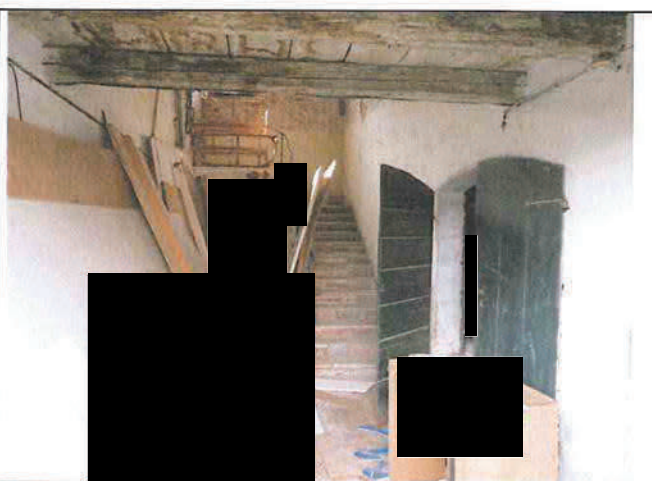
Foto n°222: Sub 2

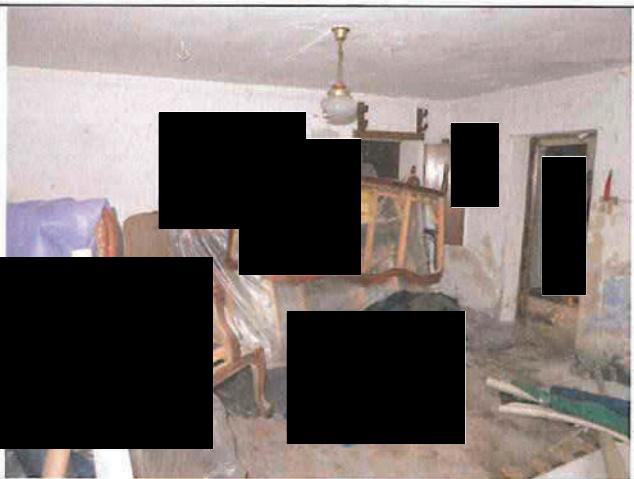
Foto n°223: Interni del sub 2

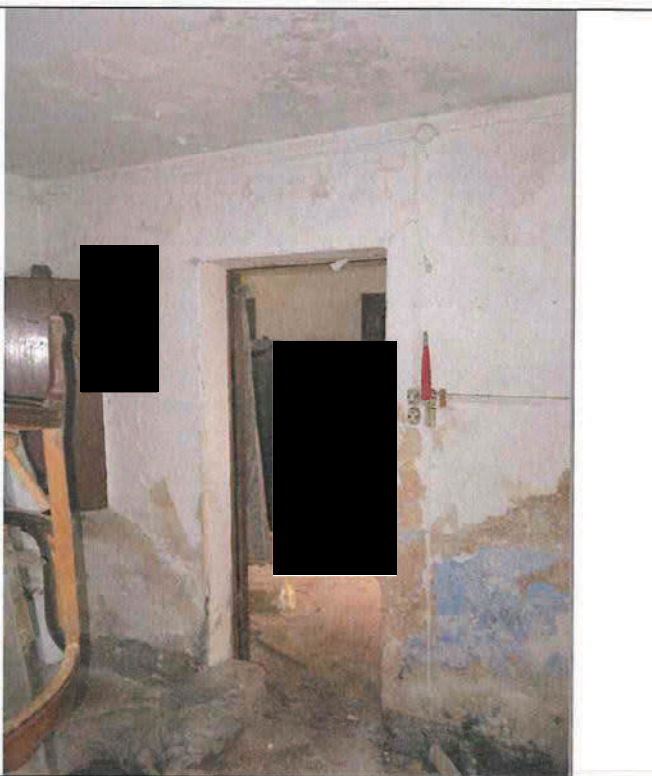
Foto n°224: Interni del sub 2

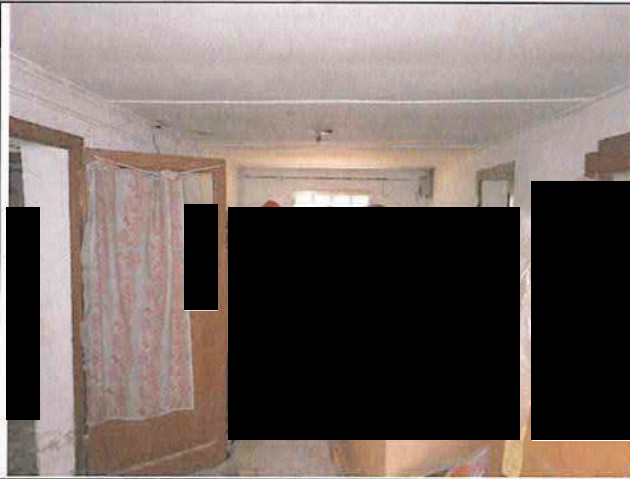
Foto n°225: Interni del sub 2 al P.T.

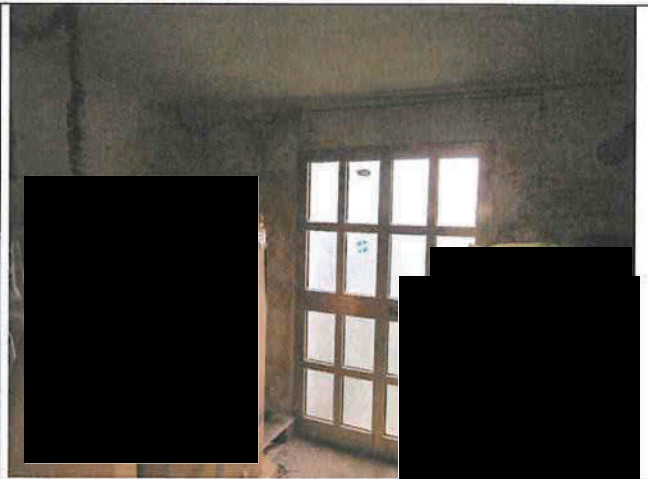
Foto n°226: Interni del sub 2 al P.T.

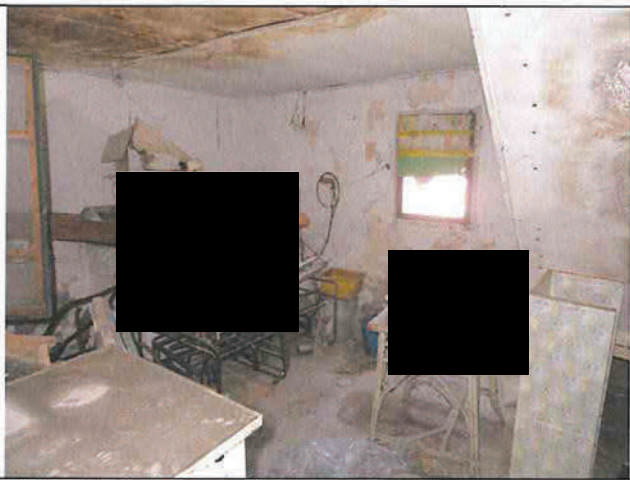
Foto n°227: Interni del sub 2 al P.T.

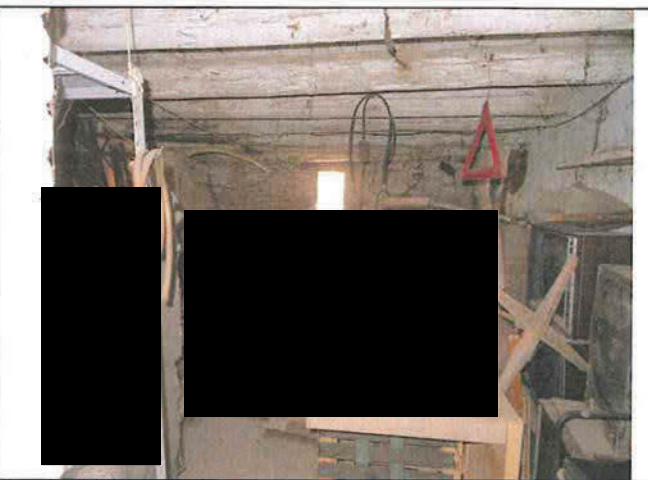
Foto n°228: Interni del sub 2 al P.T.

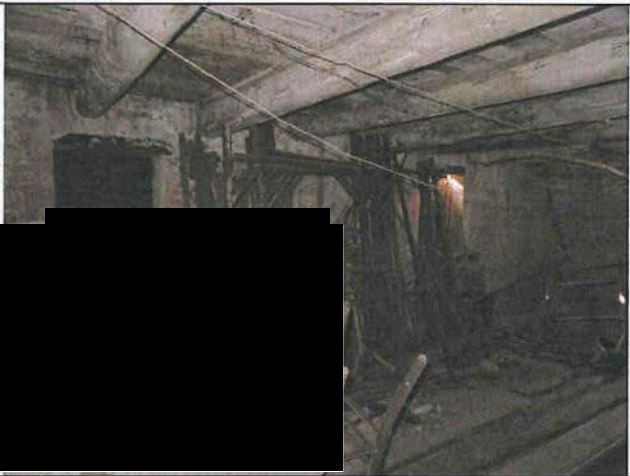
Foto n°229: Interni del sub 2 al P.T.

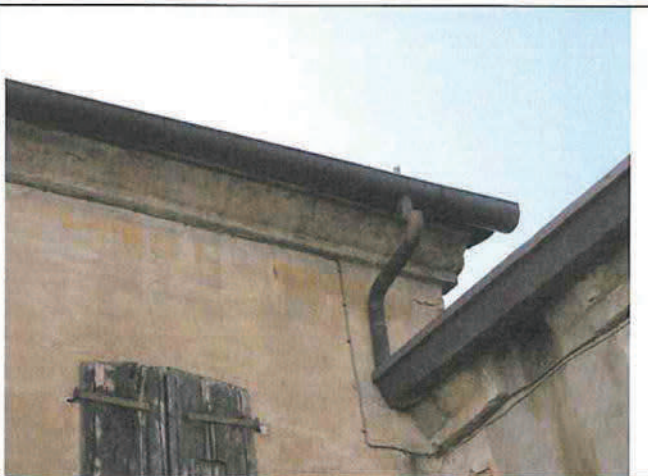
Foto n°230: Stato di conservazione precario

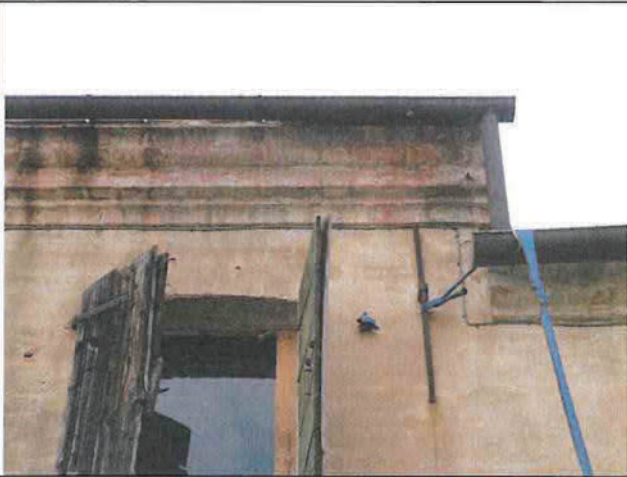
Foto n°231: Stato di conservazione precario

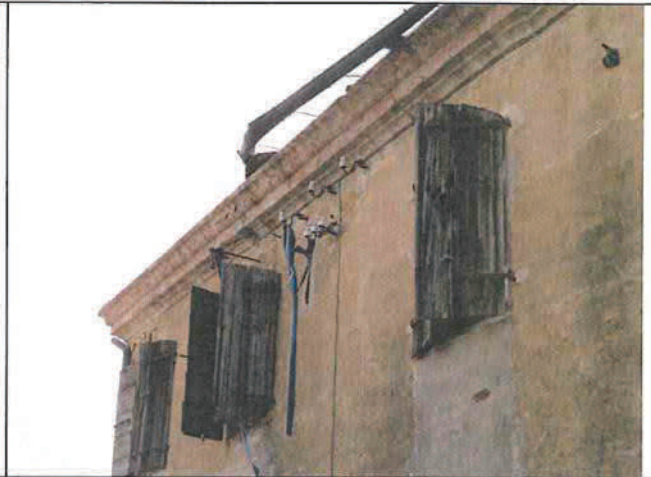
Foto n°232: Stato di conservazione precario

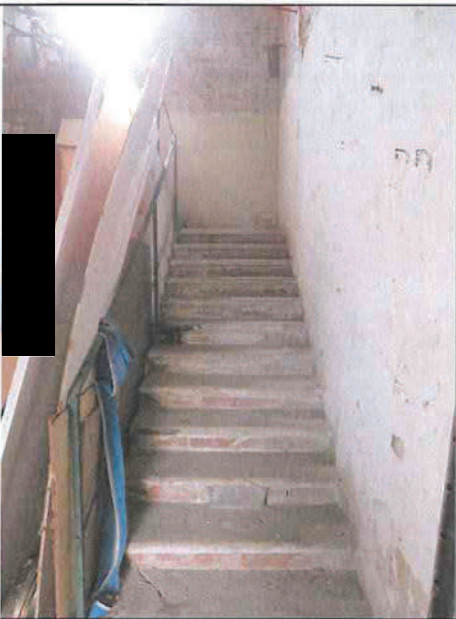
Foto n°233: Sub 2 al P.1°

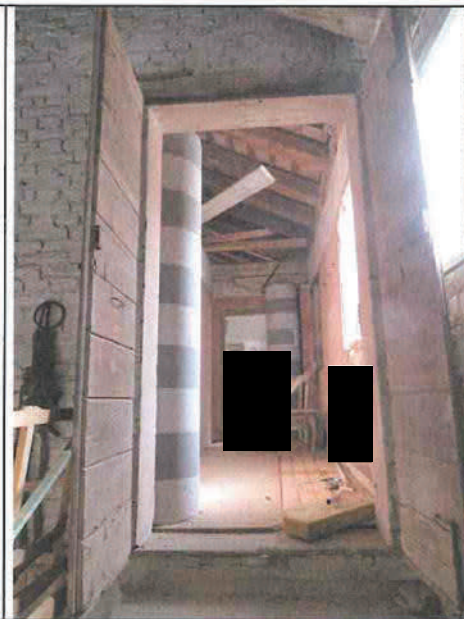
Foto n°234: Interni del sub 2 al P.1°.

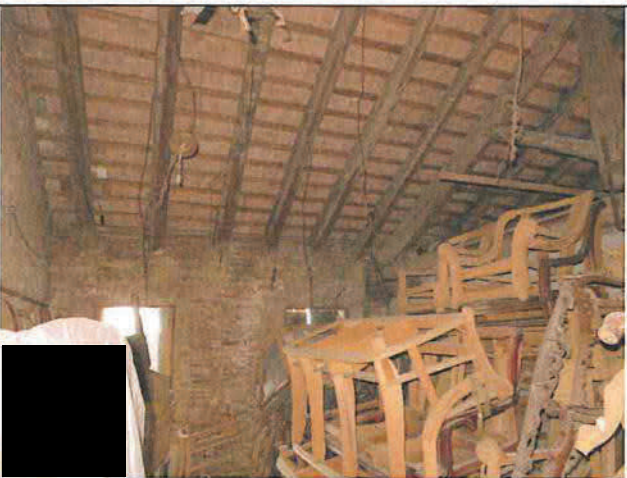
Foto n°235: Interni del sub 2 al P.1°.

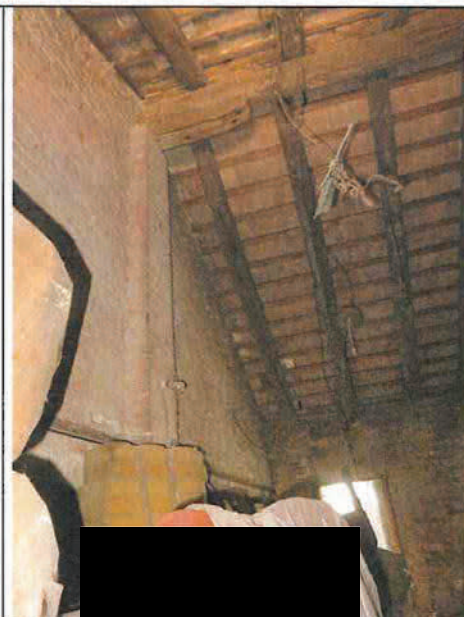
Foto n°236: Interni del sub 2 al P.1°.

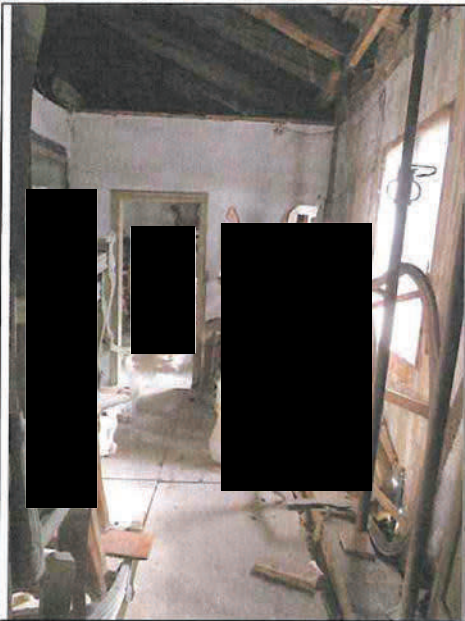
Foto n°237: Interni del sub 2 al P.1°.

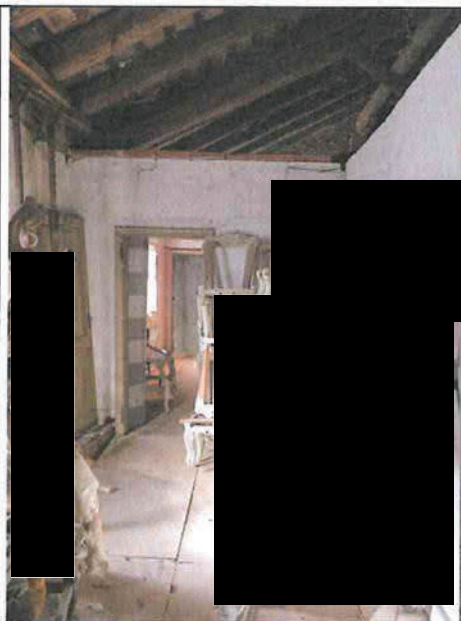
Foto n°238: Interni del sub 2 al P.1°.

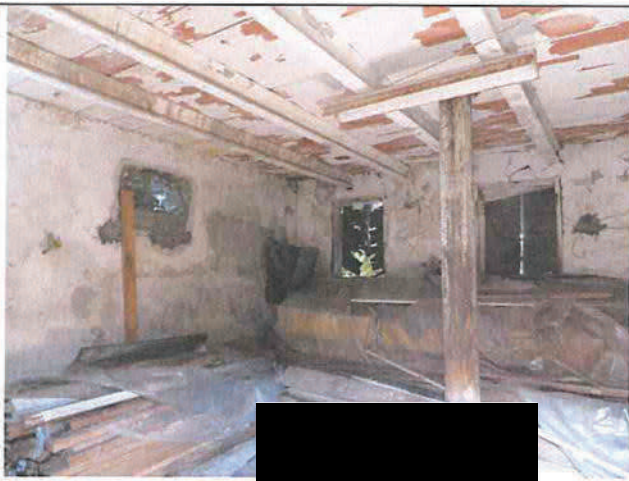
Foto n°239: Interni del sub 2 al P.T.

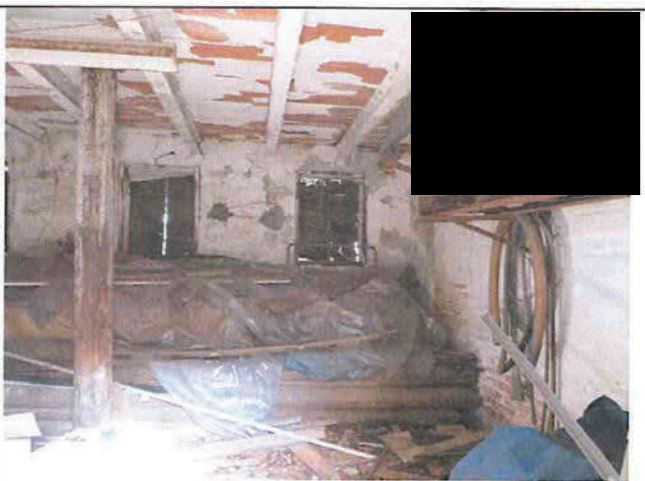
Foto n°240: Interni del sub 2 al P.T.

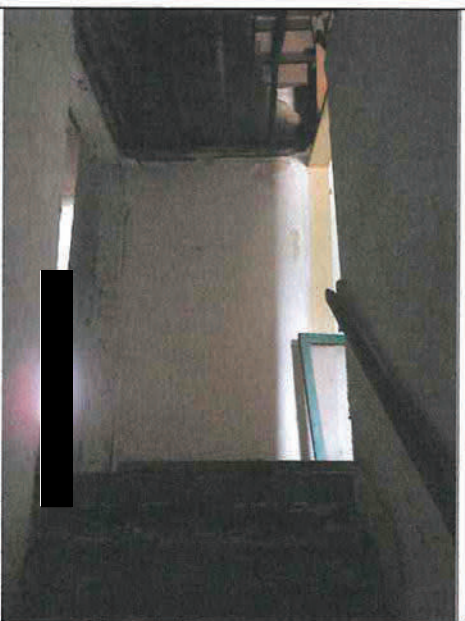
Foto n°241: Ingresso al sub 2 verso P.1°

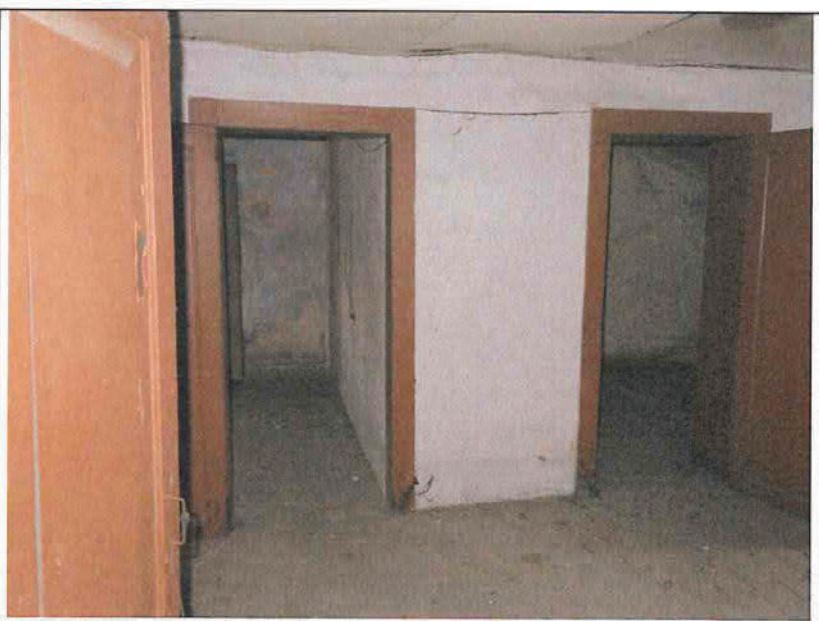
Foto n°242: Interni del sub 2 al P.1° fronte strada.

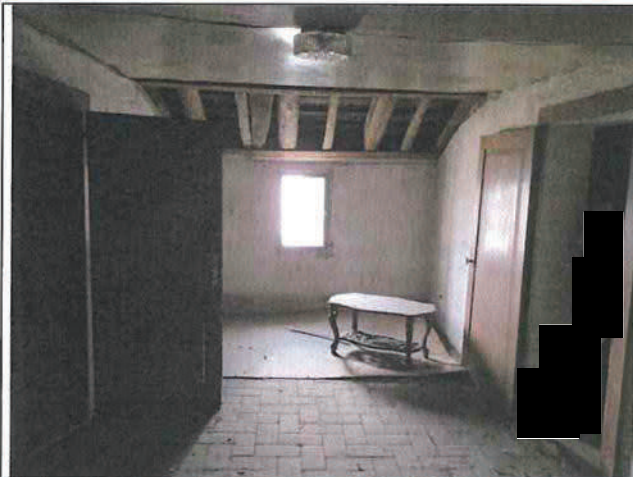
Foto n°243: Interni del sub 2 al P.1° fronte strada.

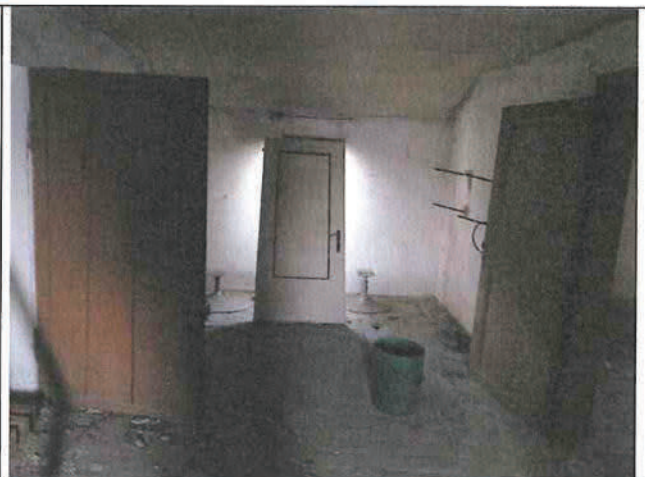
Foto n°244: Interni del sub 2 al P.1° fronte strada.

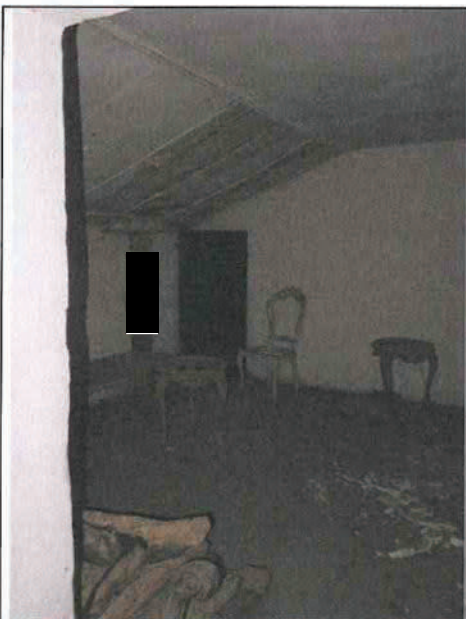
Foto n°245: Interni del sub 2 al P.1° fronte strada.

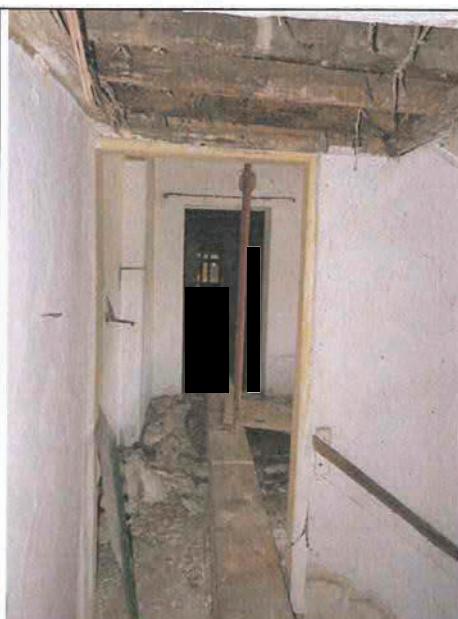
Foto n°246: Interni del sub 2 al P.1° fronte strada.

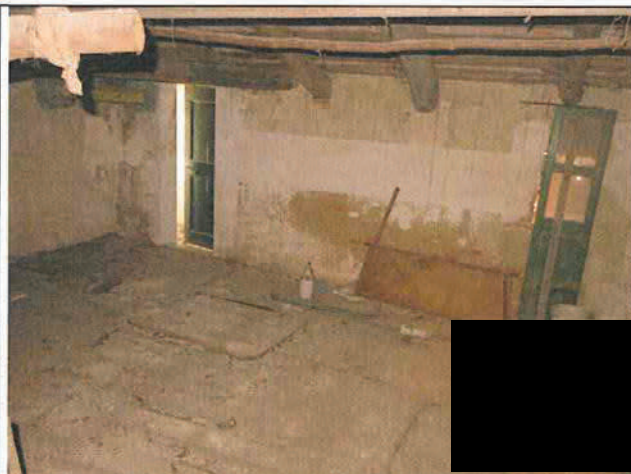
Foto n°247: Interni del sub 2 al P.1° fronte strada.

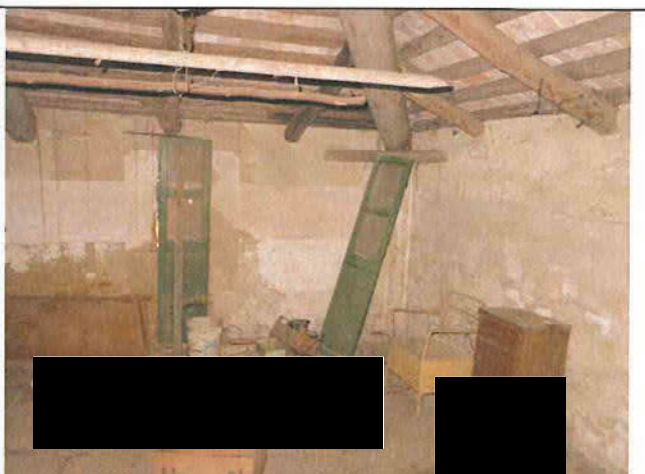
Foto n°248: Interni del sub 2 al P.1° fronte strada.
