IMMOBILE IN OGGETTO

sito in Carlentini, fraz. Pedagoggi, Via Principe Emanuele n. 46

piano secondo e copertura

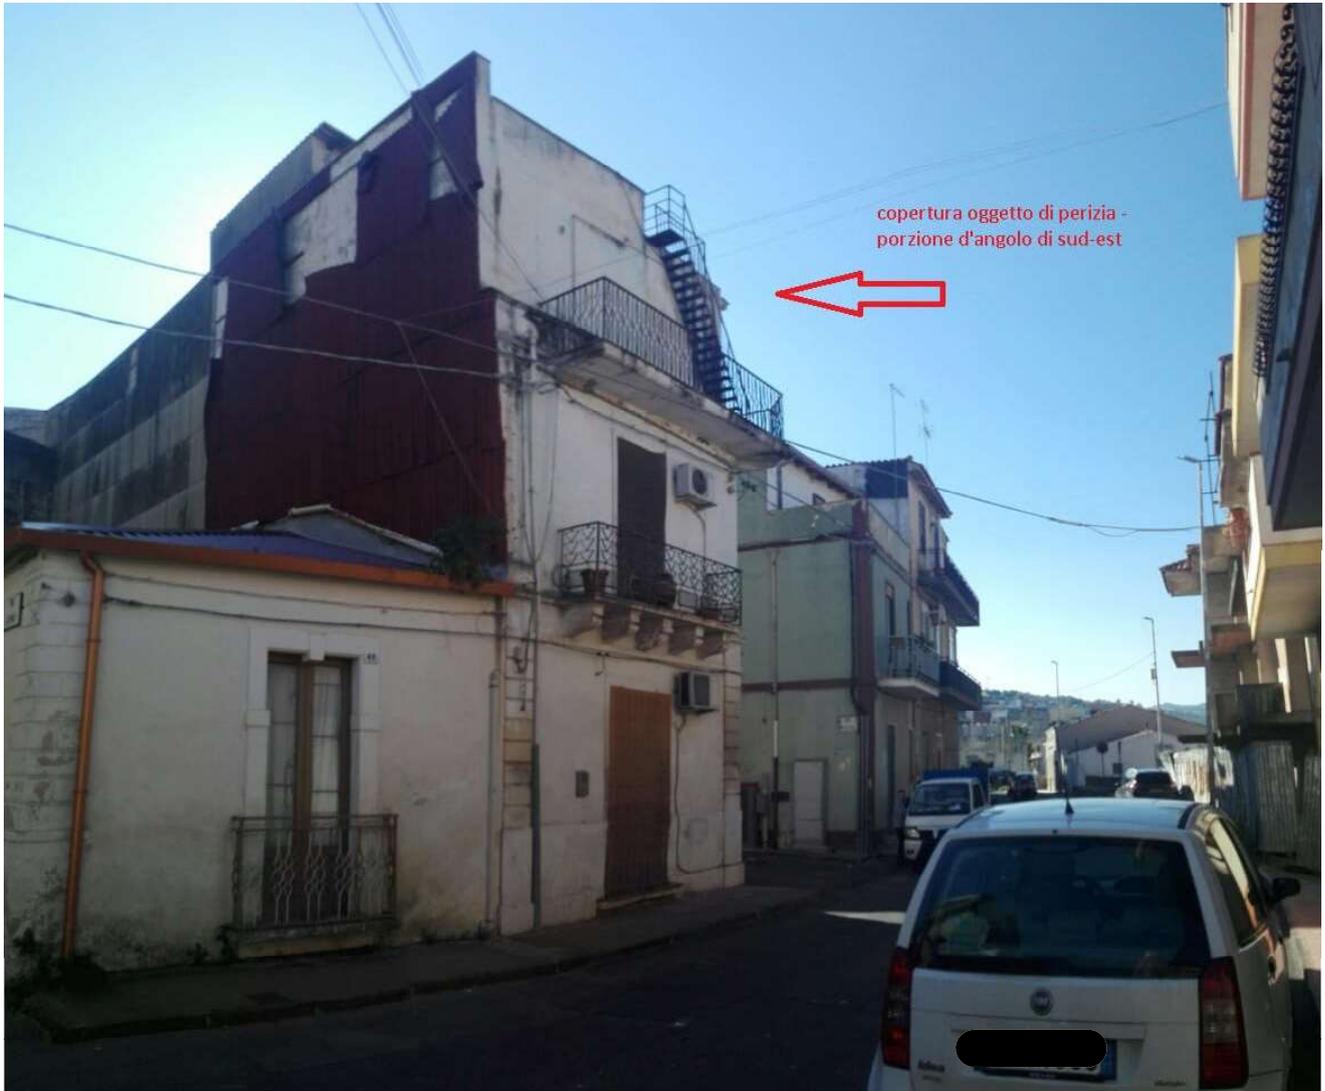
G.01- Veduta esterna generale da Via Principe Emanuele dell'edificio oggetto di perizia, con la freccia rossa è stata indicata la porzione d'angolo di sud-est della copertura attualmente interessata da infiltrazioni di acqua piovana e fenomeni interni di erosione e distacco di elementi all'intradosso del solaio di copertura.

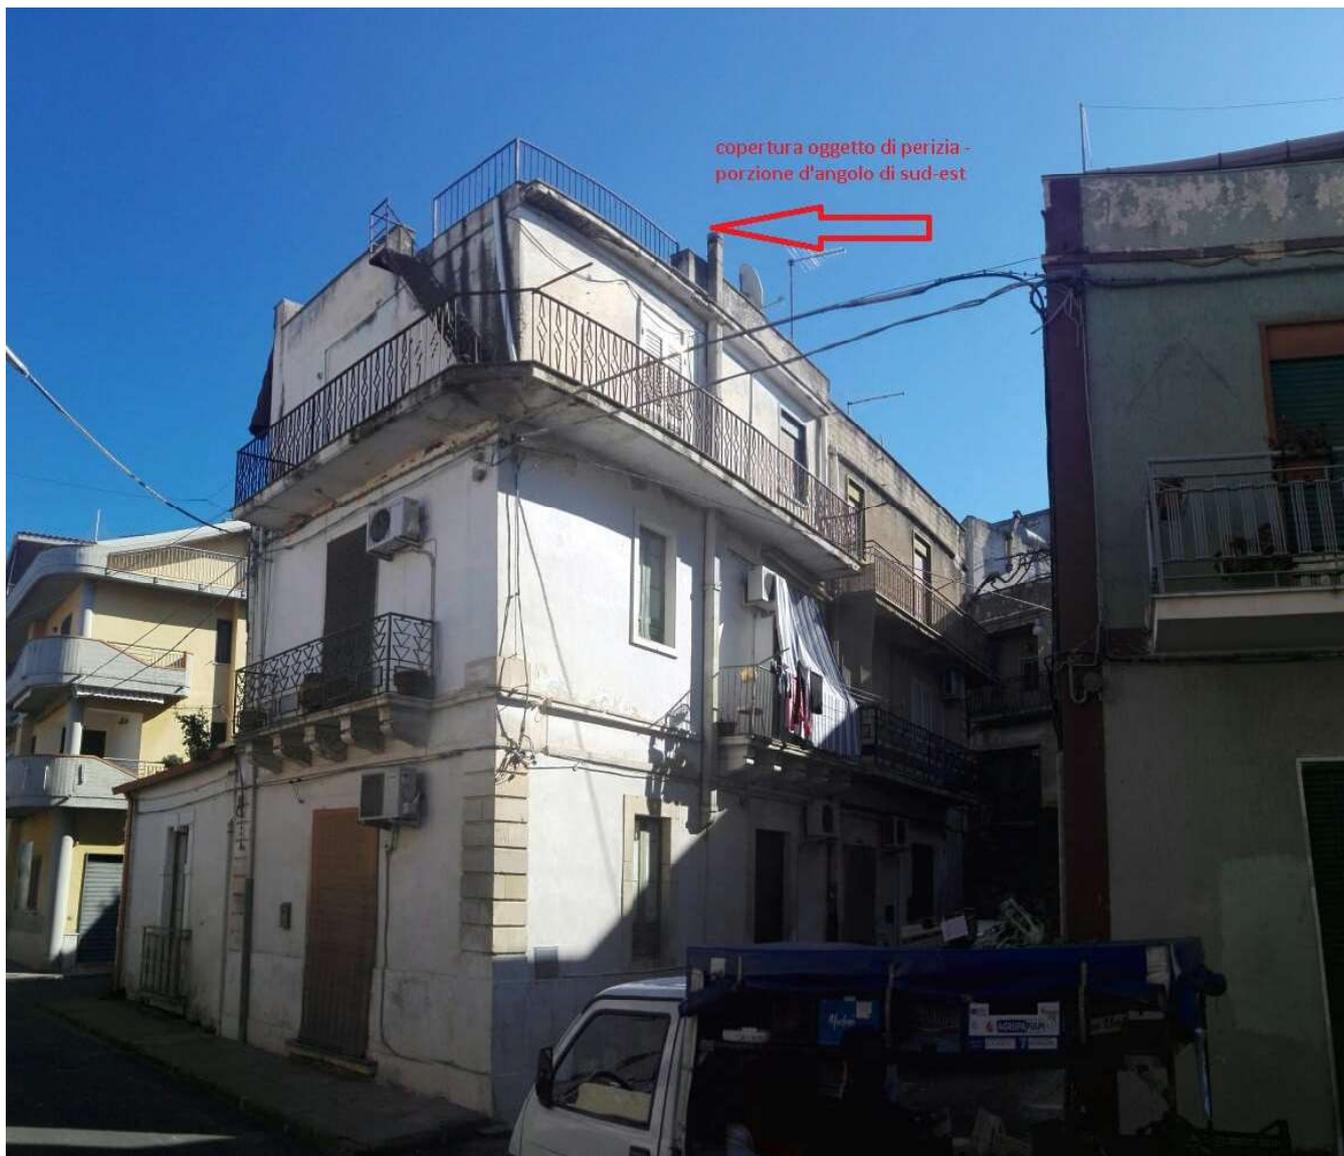
G.02 - Veduta esterna generale da Via Principe Emanuele angolo via Mincio dell'edificio oggetto di perizia, con la freccia rossa è stata indicata la porzione d'angolo di sud-est della copertura attualmente interessata da infiltrazioni di acqua piovana e fenomeni interni di erosione e distacco di elementi all'intradosso del solaio di copertura.

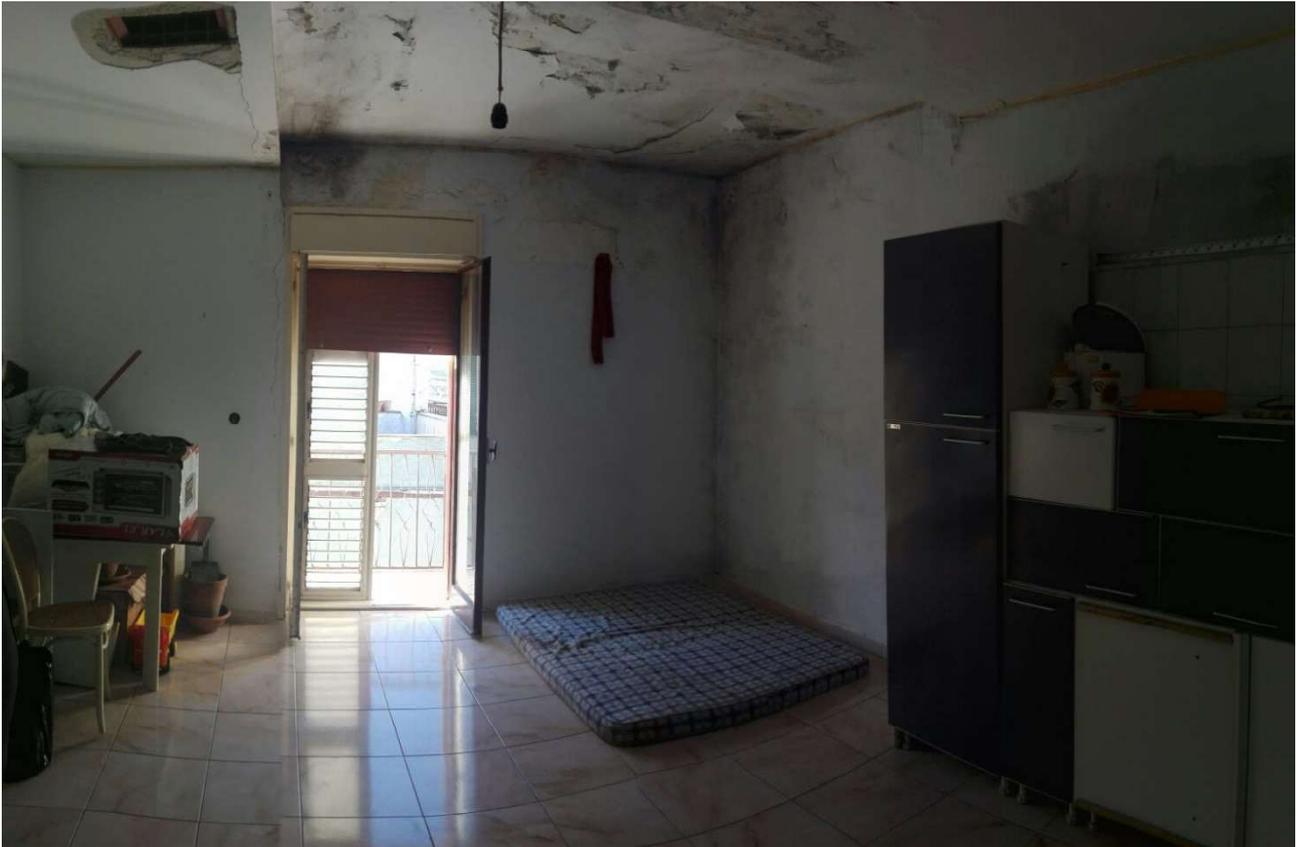
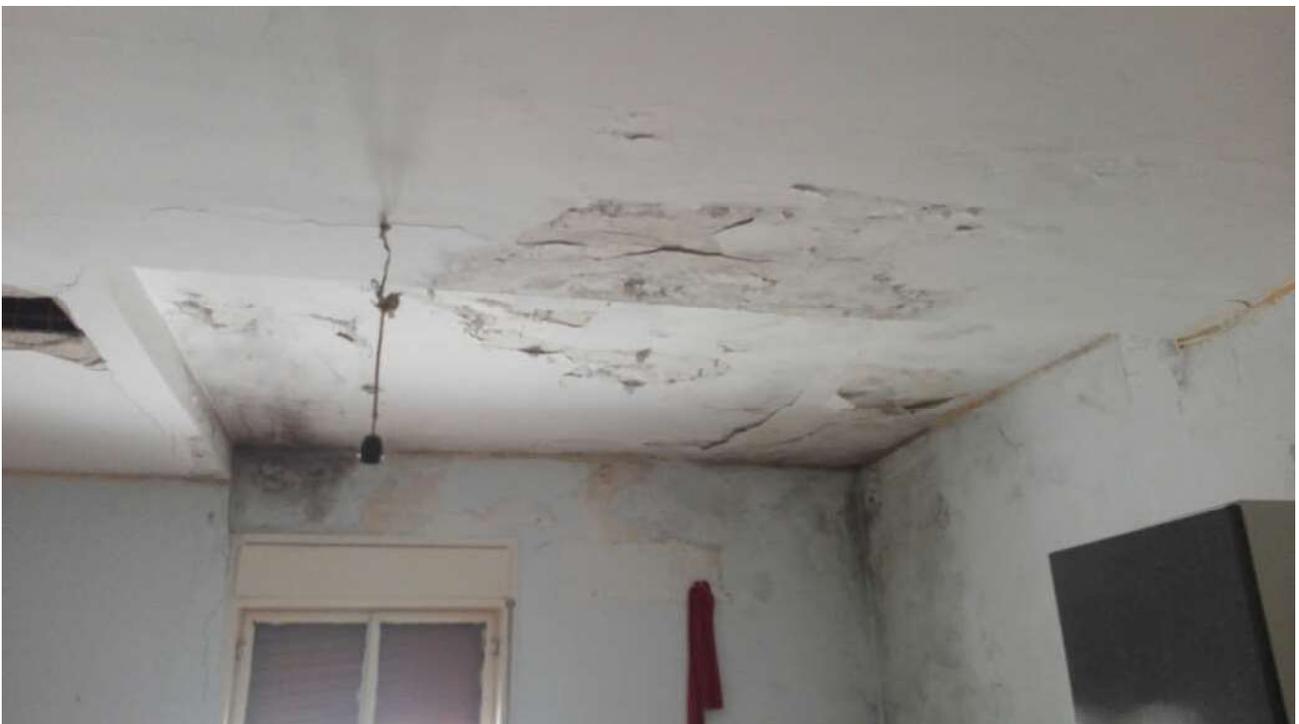
G.03 – G.04 - Veduta interna generale del vano al secondo piano, la porzione di tetto interessata dai fenomeni infiltrazione di acqua piovana e conseguente degrado e distacco degli intonaci e del materiale laterizio è nella parte sud-est dell'edificio.

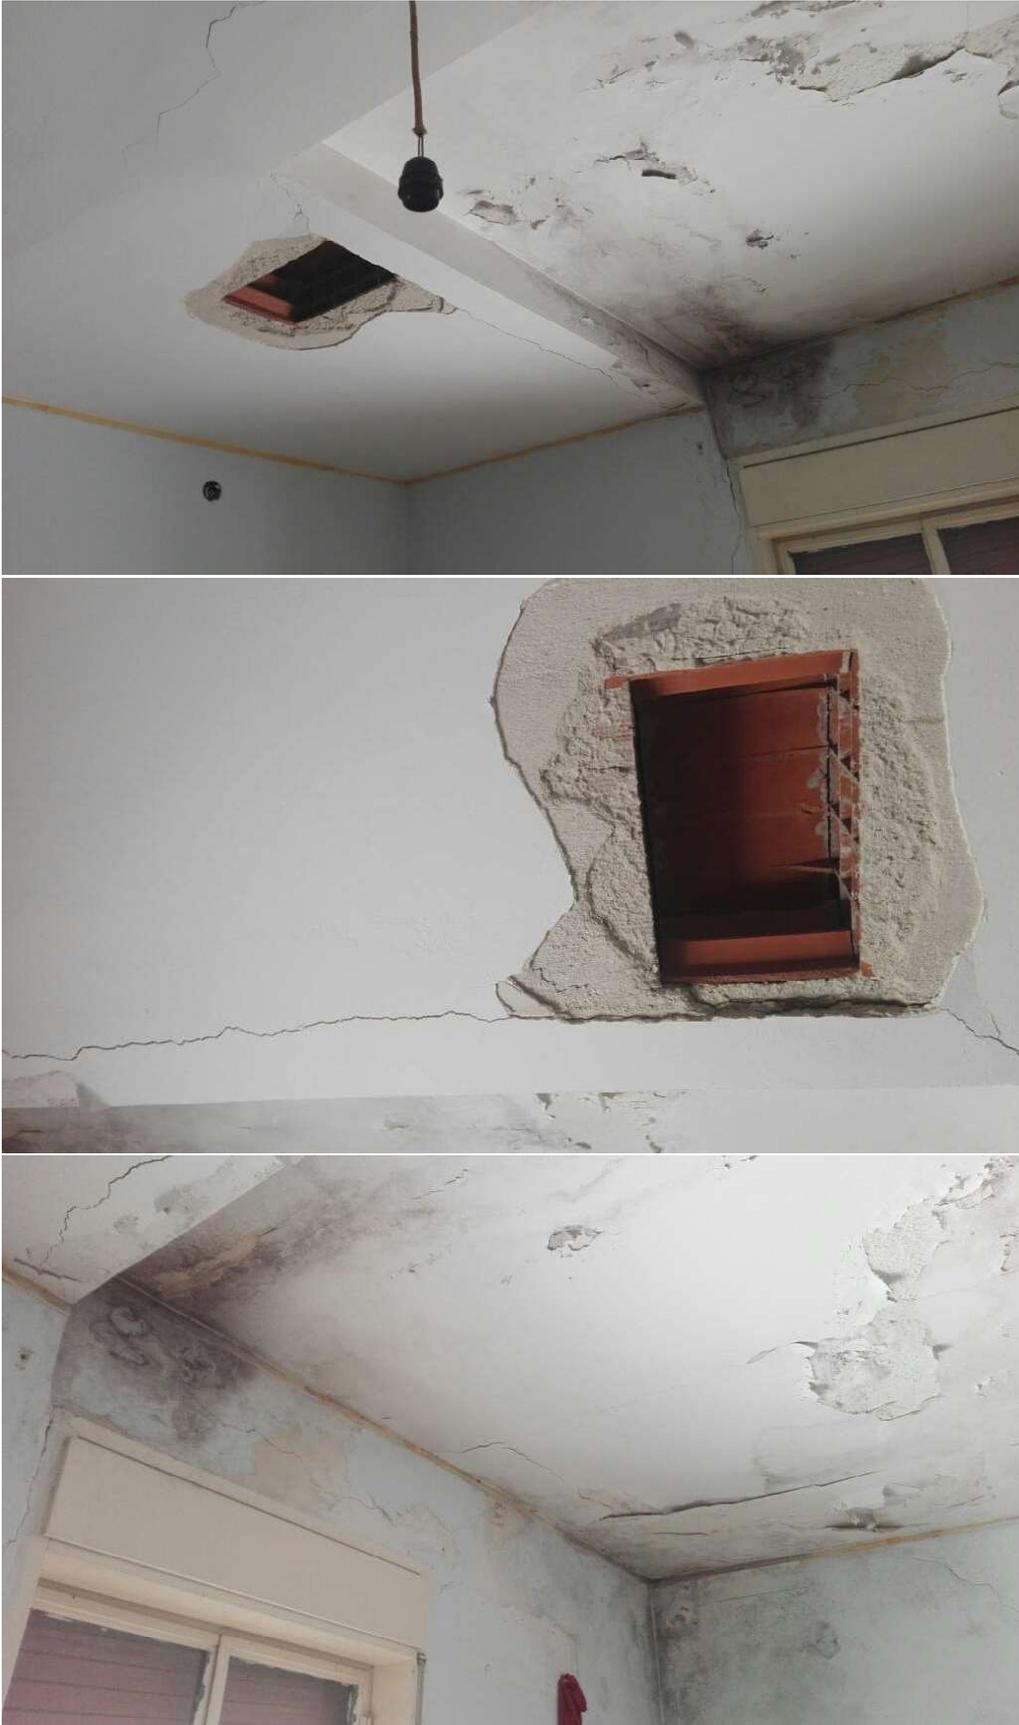
G.05 – G.06 – G.07 - Particolare delle parti di solaio e parete interessate da fenomeni di ammaloramento degli intonaci, fessurazioni e lesioni nella muratura e distacco di elementi in laterizio che compongono le pignatte del solaio.

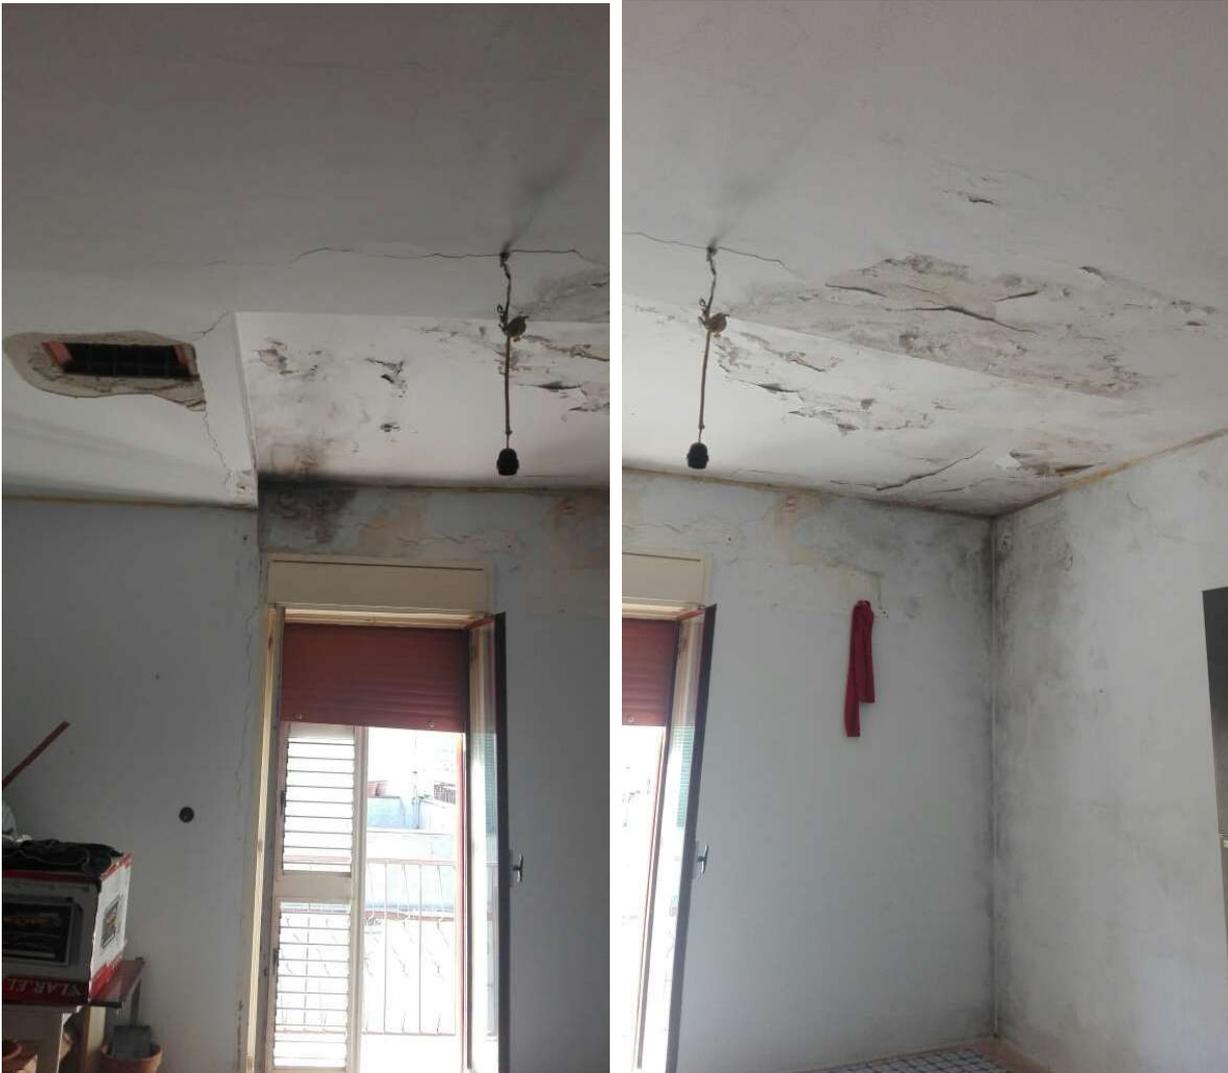
G.08 - G.09 - Particolare delle parti attualmente interessate da fenomeni di ammaloramento degli intonaci, fessurazioni e lesioni nella muratura e distacco di elementi in laterizio che compongono le pignatte del solaio.

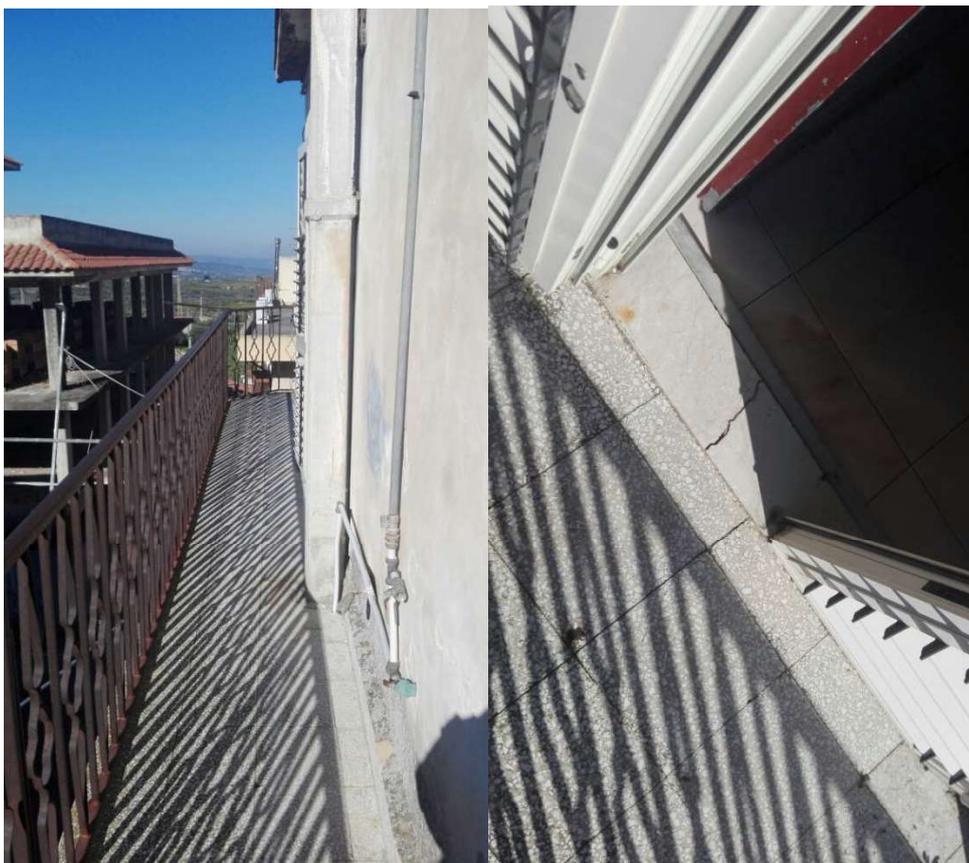
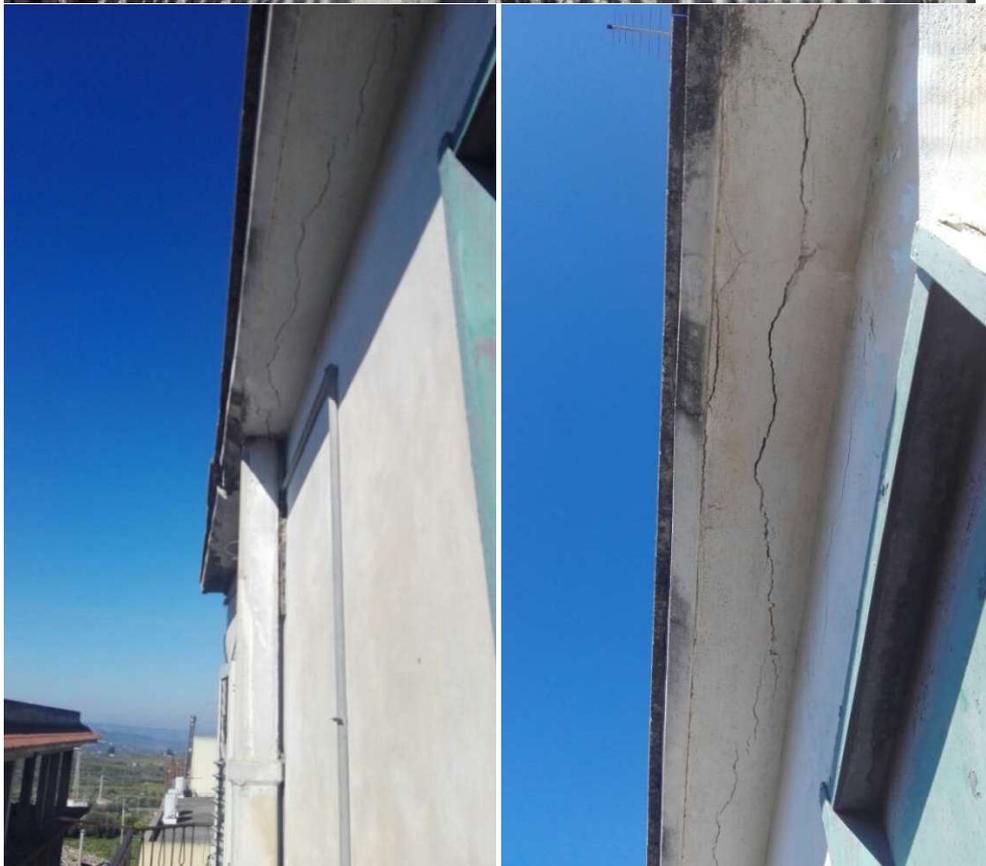
G.10 – G.11 – G.12 – G.13 -- Parti esterne del prospetto Est. Particolare delle lesioni e fessurazioni diffuse nella soglia del balcone e nella pensilina di protezione della facciata, da cui infiltro l'acqua piovana.

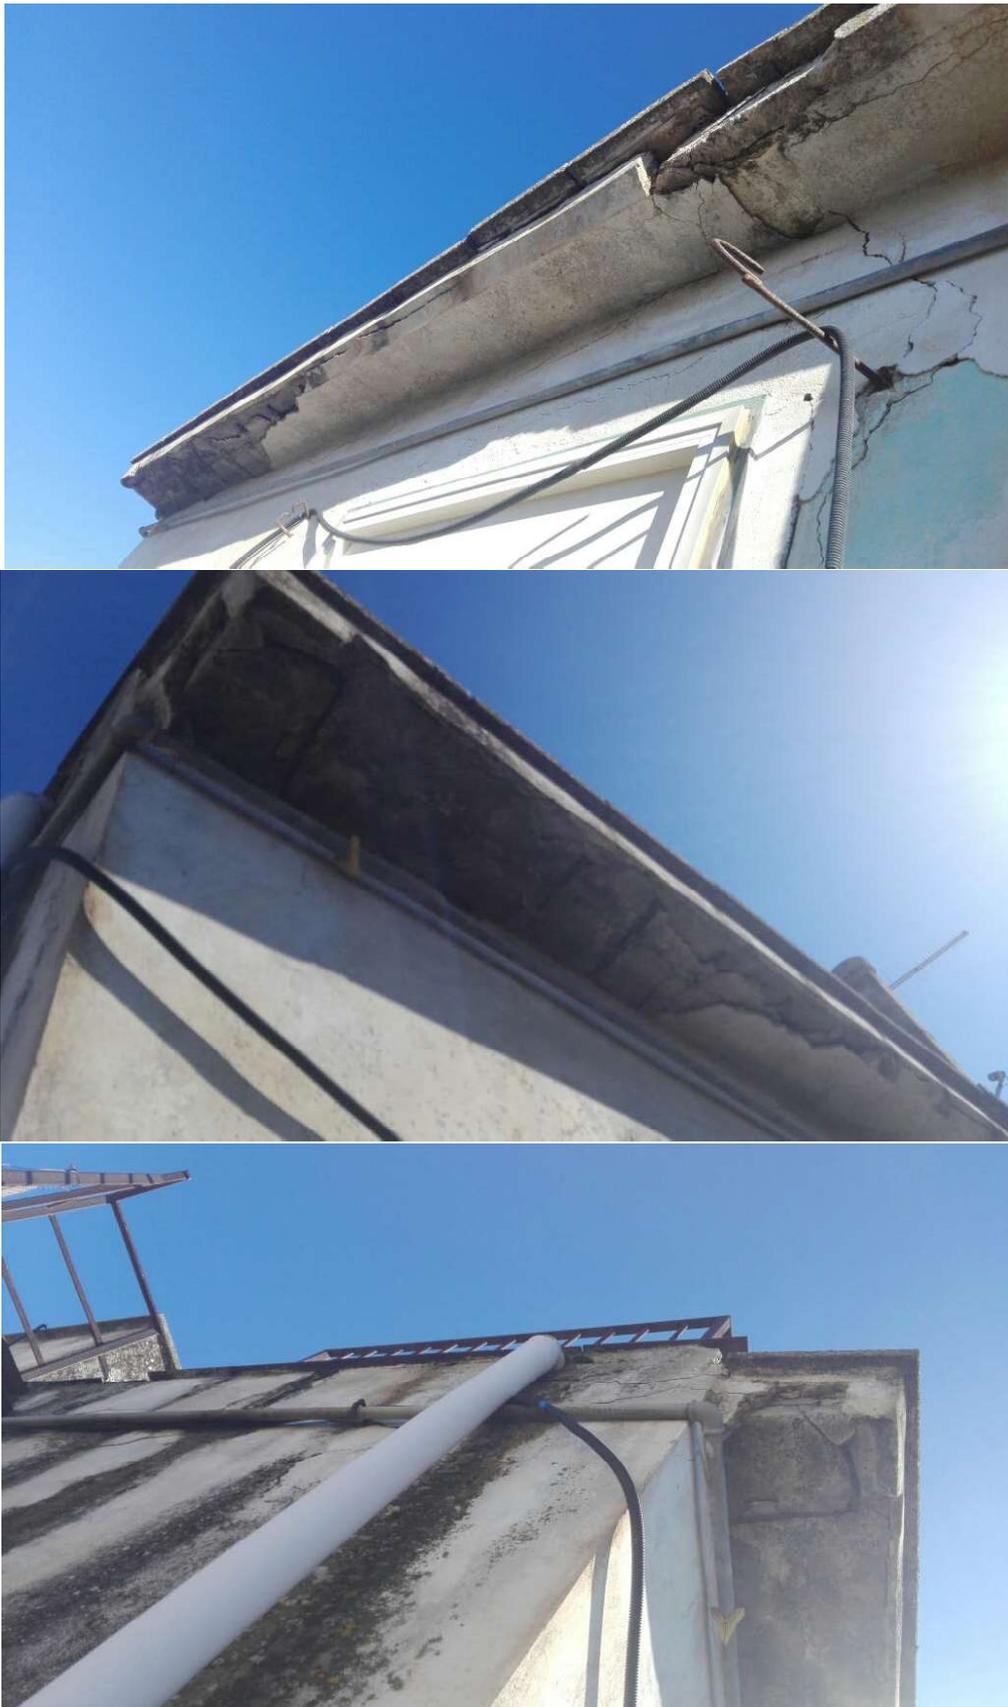
G.14 – G.15 – G.16 -- Parti esterne porzione d'angolo di Sud-Est. Particolare delle lesioni e fessurazioni diffuse , con distacco del coperifero della pensilina di protezione della facciata, da cui infiltra l'acqua piovana.

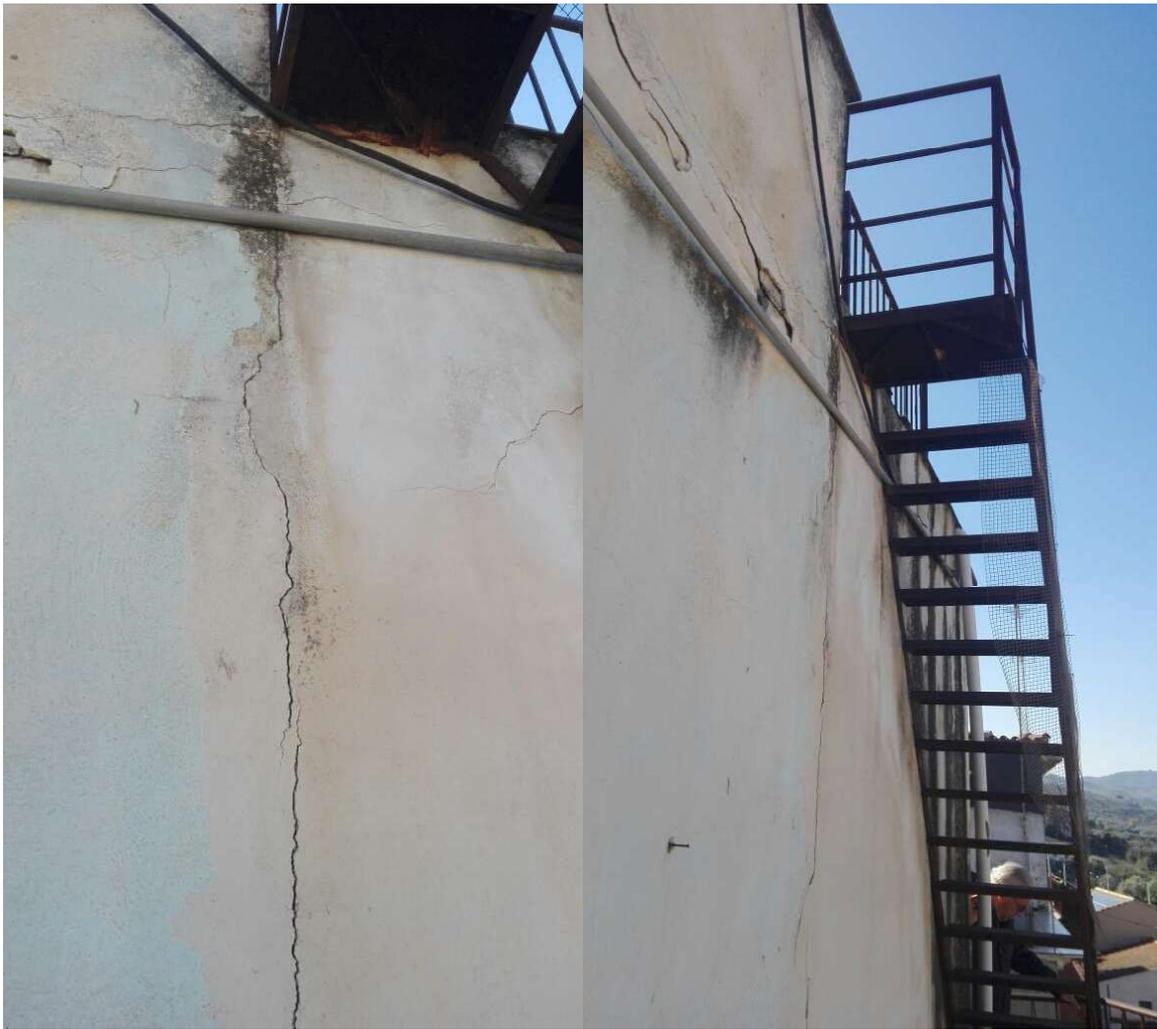
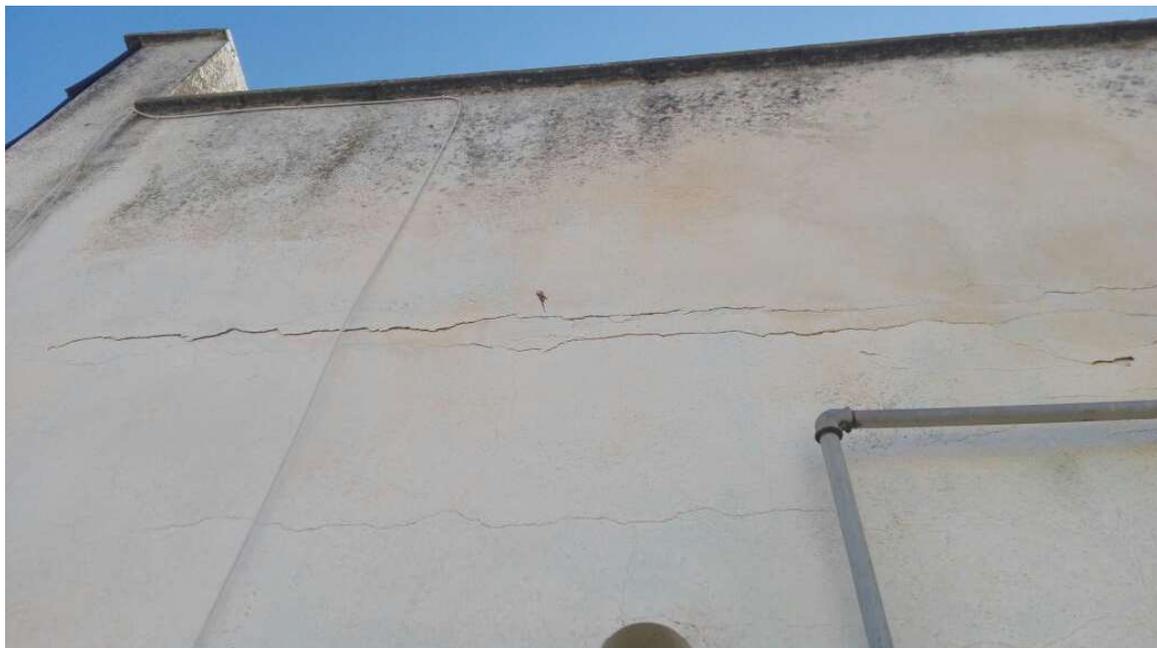
G.17 – G.18 – G.19 -- Parti esterne prospetto Sud. Particolare delle lesioni e fessurazioni diffuse, sia verticali (forse per mancanza di ammorsatura tra murature di diverso tipo) sia orizzontali (forse per distacco del coprifermo del cordolo perimetrale di copertura) con conseguente infiltrazioni di acqua piovana.

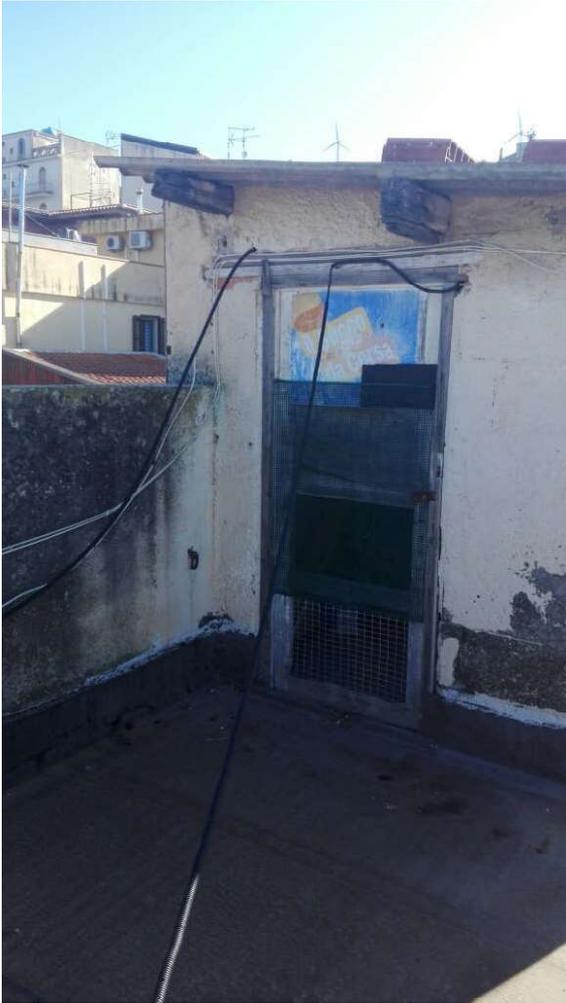
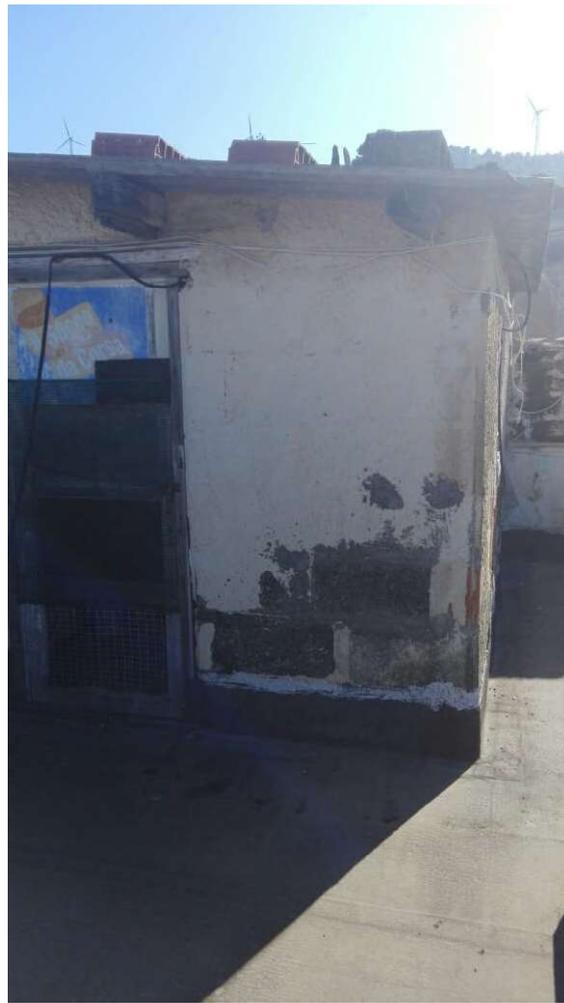
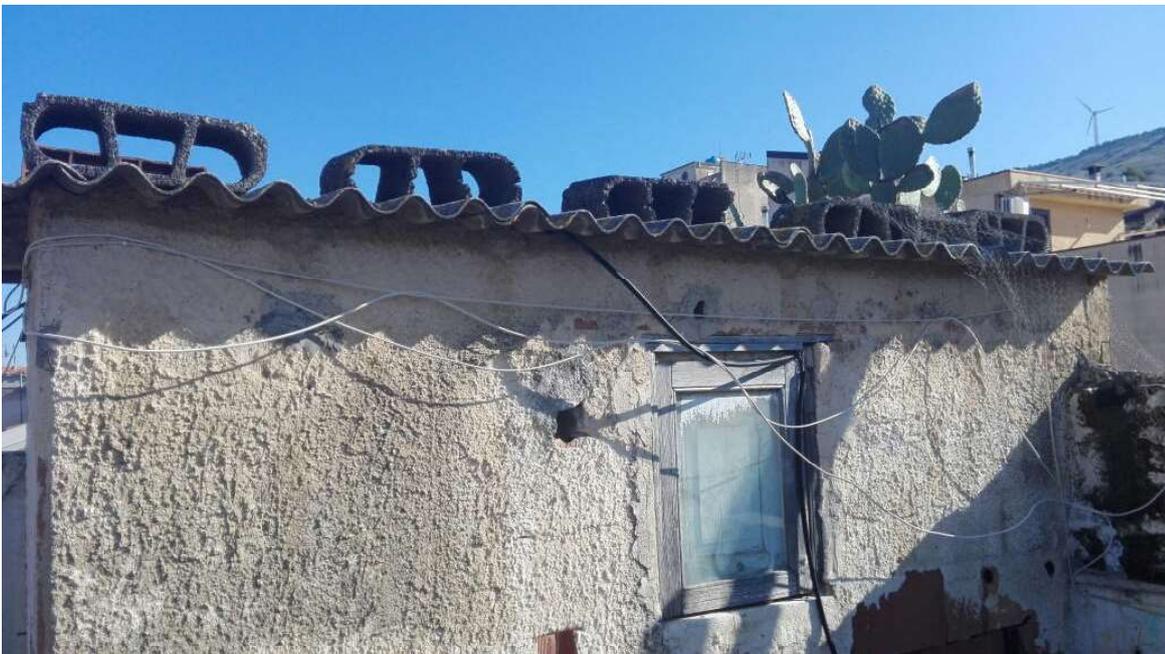
G.26 – G.27 – G.28 -- Vedute di altre parti della copertura, particolare del locale di sgombero.
