TRIBUNALE CIVILE DI CAGLIARI

Relazione di perizia relativa ai beni immobili inerenti il Fallimento

R.G. n°03/2023 " [REDACTED] **"**

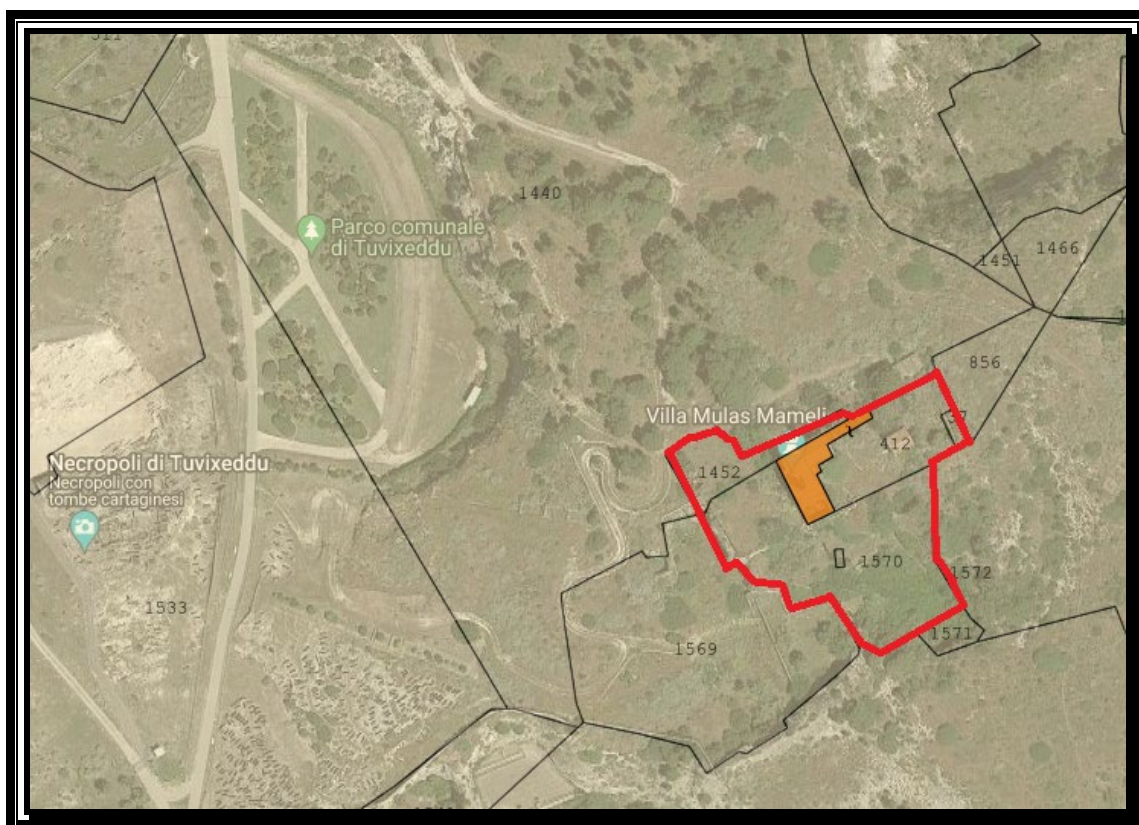
polivalenti a supporto delle attività del Parco. Attualmente la villa è in avanzato stato di degrado, tanto da non rendere possibile agli scriventi un accesso al suo interno al fine di verificarne la consistenza.

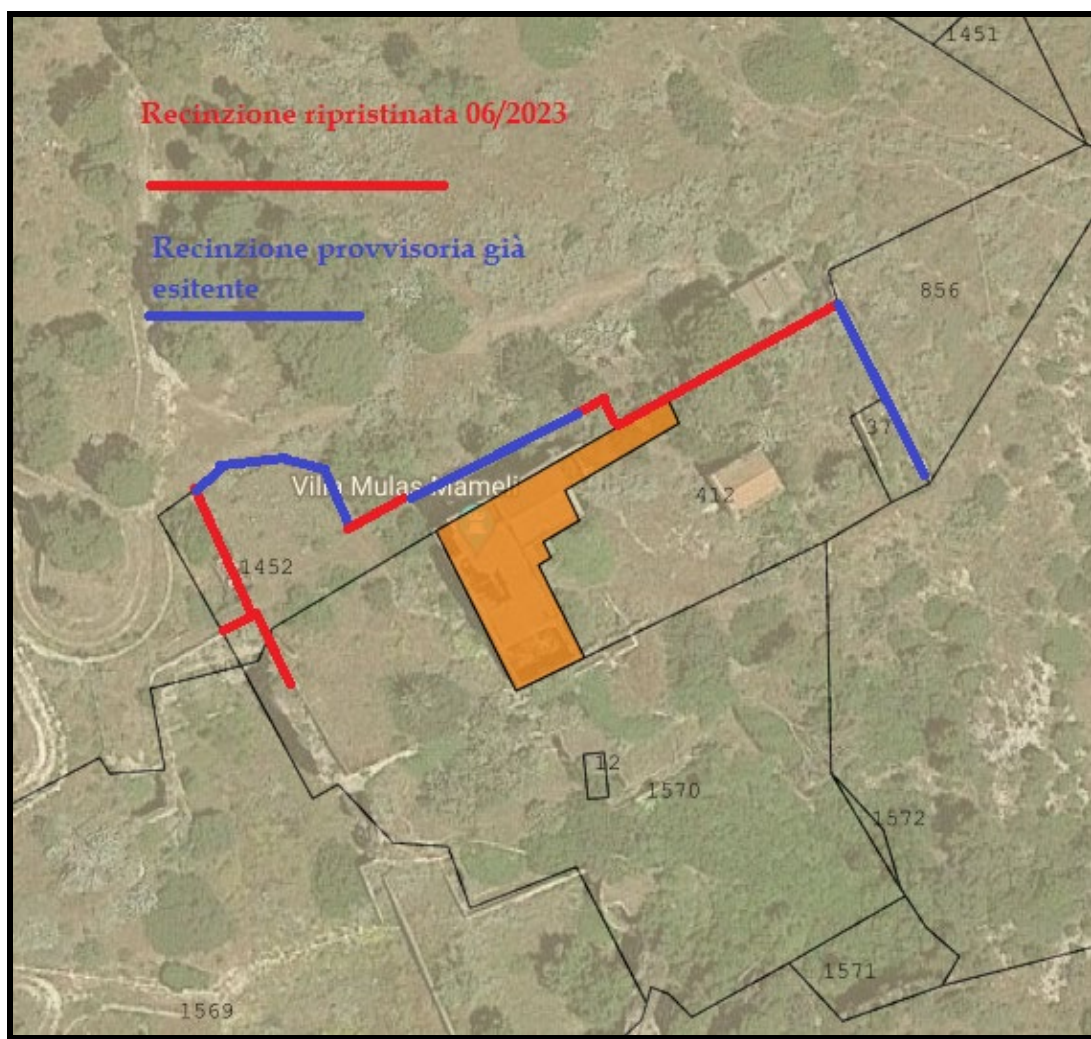
Ripristini effettuati dalla Curatela nell'estate 2023

L'area limitrofa, caratterizzata da terrazzi panoramici privi di parapetti, durante l'estate 2023 è stata oggetto di urgenti interventi di messa in sicurezza realizzati ad opera della Curatela, mediante il ripristino della recinzione provvisoria metallica, ciò al fine di evitare la caduta dall'alto, vista la vicinanza, con i sentieri del Parco.
