TRIBUNALE DI CATANIA

Relazione del CTU Ing. Parisi Daniela, nell'Esecuzione Immobiliare 1214/2017 del R.G.E. promossa da **UNICREDIT SPA** nei confronti di \*\*\*\*\* e \*\*\*\*\*

Immobile in via F. Crispi n. 83 - Belpasso (CT)

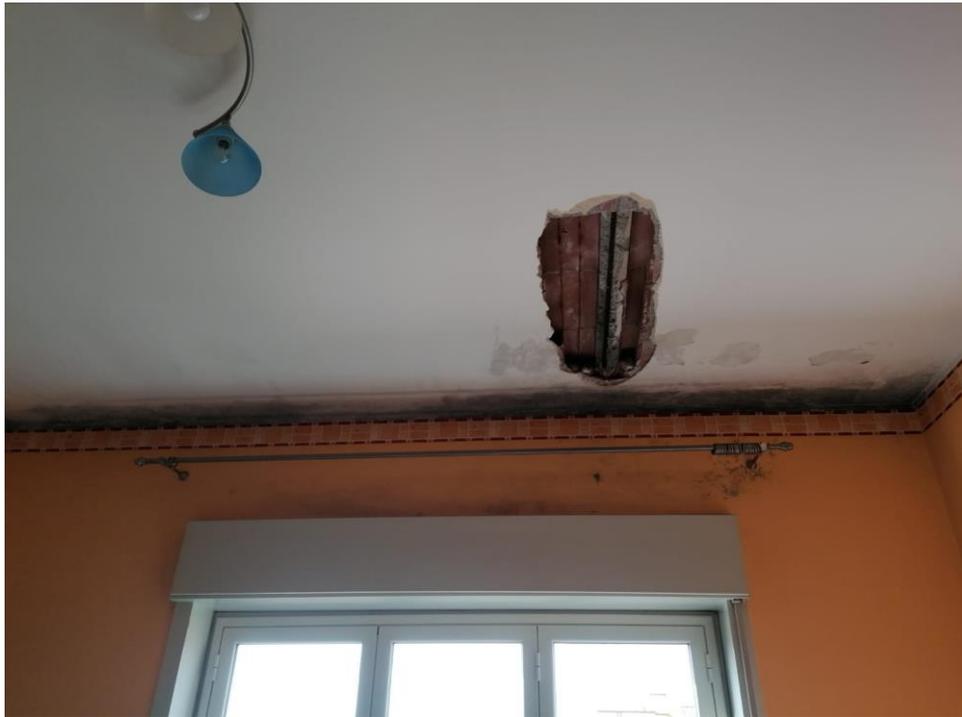
Foto 1 - Letto 1

Al momento del sopralluogo, l'appartamento presentava nella camera da letto lato est (Letto 2), nella camera da letto a sud (Letto1) e nella lavanderia, segni evidenti di sfondellamento dell'intonaco e delle pignatte, con arrugginimento dei ferri d'armatura del solaio e distacco del copriferro dei travetti d'armatura. Anche in altri vani sono comunque presenti segni di muffa e umidità (Letto 3 e WC).

La presenza nel soffitto del fenomeno di sfondellamento e/o di distacco dell'intonaco è, a parere della sottoscritta, da attribuirsi all'azione continuata, nei mesi e probabilmente negli anni, di infiltrazioni di acqua piovana dal piano superiore. Osservando lo stato dei luoghi infatti, nel caso di specie, si può escludere che la causa sia da attribuirsi a perdite derivanti dall'impianto idrico.

La sottoscritta suggerisce pertanto di procedere ad una verifica attenta dello stato degli intonaci e dell'intradosso dei solai e successivamente alla rimozione di eventuali altri parti compromesse, ovvero alla messa in sicurezza dal fenomeno di "sfondellamento" dei solai in laterocemento, secondo quanto previsto dall'art. 21.4.11 o art. 21.4.14 (con rete preformata in materiale composito fibrorinforzato GFRP o fibra di vetro) del Prezzario Regionale 2022. Si dovrebbe inoltre procedere al risanamento dei travetti in cemento armato, secondo quanto previsto dall'Art. 21.3.1 del Prezzario Regionale 2022, per la ricostituzione della malta copri ferro: asportazione della ruggine dell'armatura, successivo trattamento della stessa con malta passivante, e rifacimento del copri ferro con malta tixotropica antiritiro. Gli interventi da porre in essere andrebbero comunque eseguiti dietro le indicazioni e la sorveglianza della Direzione dei lavori di un tecnico (ingegnere, architetto, geometra).

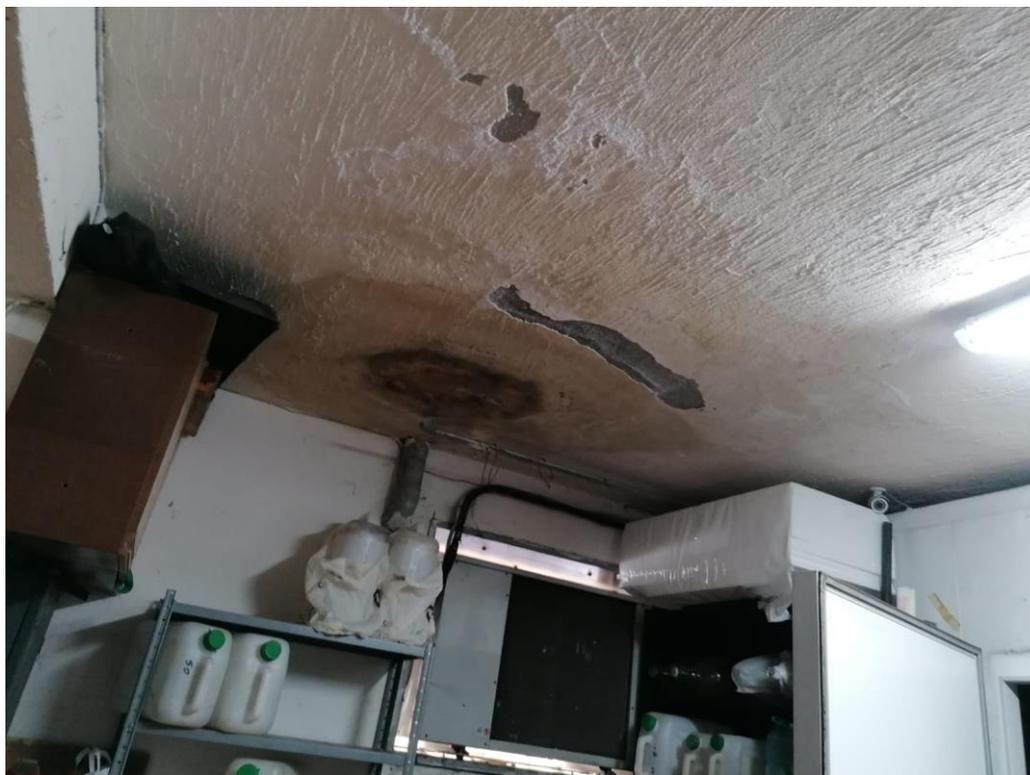
Foto 4 - Garage

condominio ha provveduto ad inviare degli operai che, previa verifica dello stato dell'intonaco nelle camere, con analisi sonica manuale della battitura, hanno provocato il distacco delle parti rigonfie. Per quanto riguarda il garage, l'amministratore del condominio ha riferito che le macchie di umidità derivano da pregresse infiltrazioni provenienti dal piano sovrastante, per le quali è già stato posto in essere un intervento riparatorio, per cui l'intervento da effettuare in questo caso è solo il ripristino dell'intonaco e la successiva tinteggiatura.

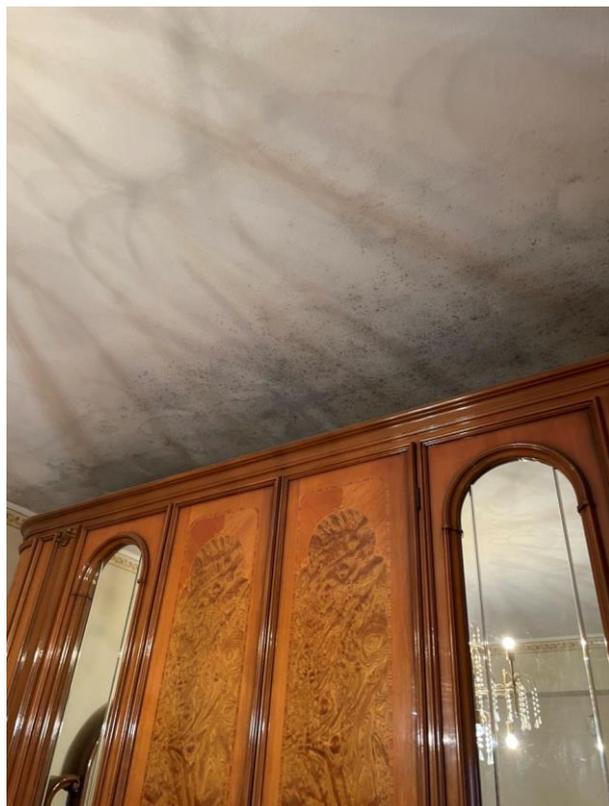
Foto 5 - Letto 3

Relativamente alla possibilità di ulteriori distacchi di intonaco o sfondellamento delle pignatte, e quindi di verificarsi possibili danni a persone e cose, non si possono escludere ulteriori possibili distacchi negli altri vani in cui si presentano macchie di umidità.

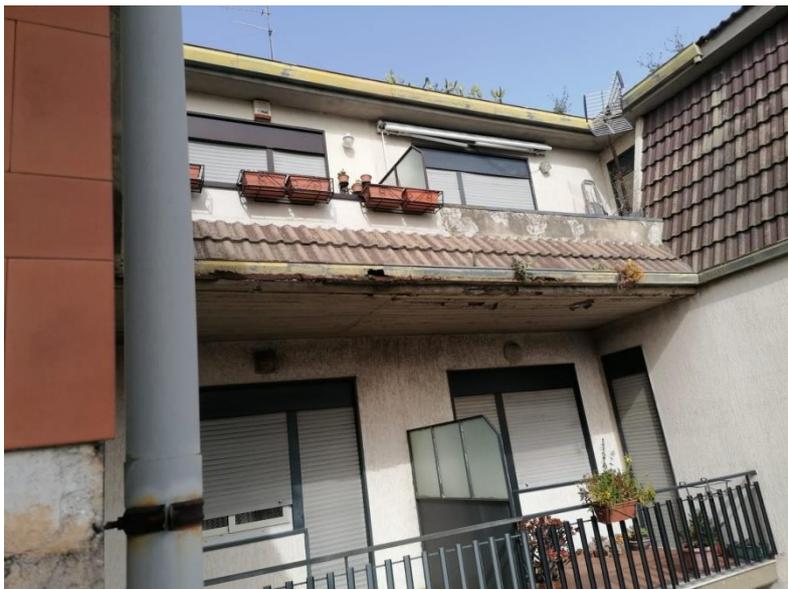
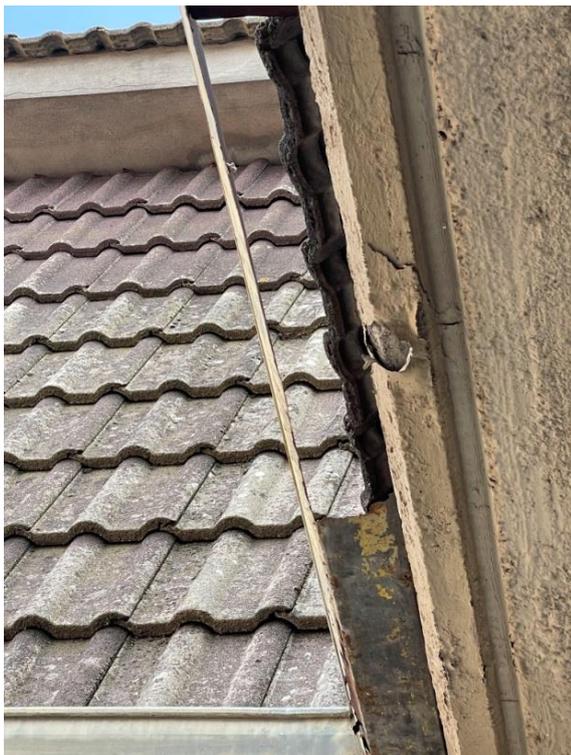
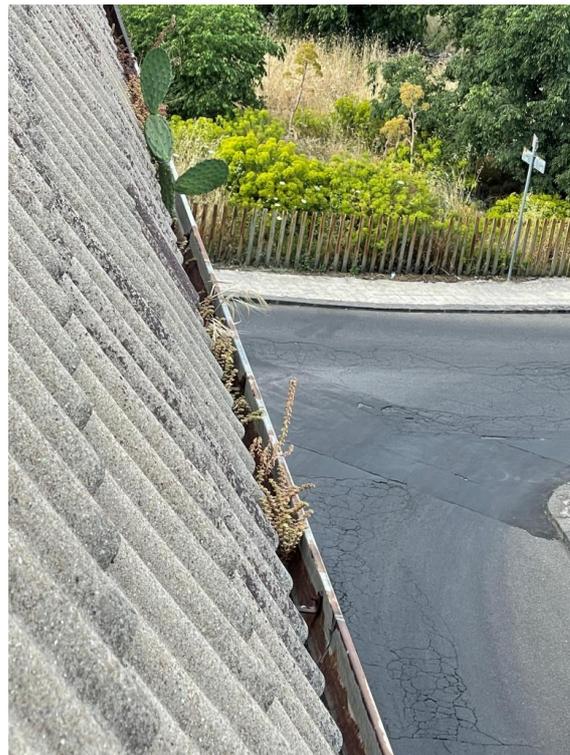
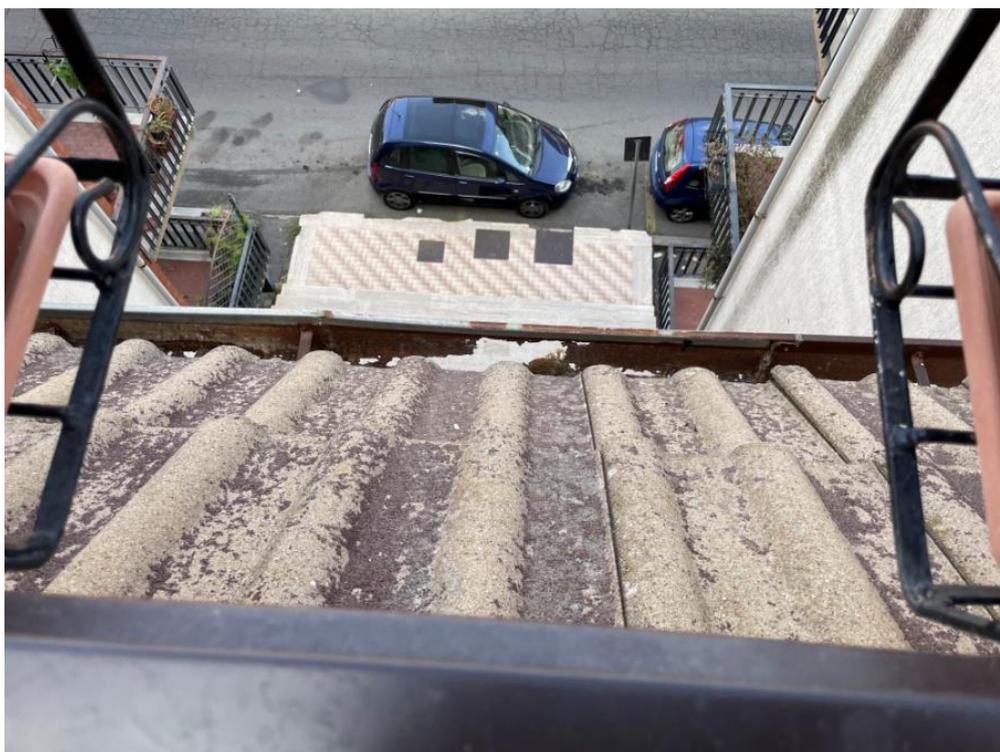
### **Stato delle grondaie**

Per quanto riguarda le grondaie bisogna dire che esse sono alquanto malridotte infatti, come si vede dalle foto allegate, in alcuni tratti sono arrugginite e completamente sfaldate, oppure sono ripiene di cenere, terriccio e quant'altro le abbia riempite, favorendo anche la crescita di vegetazione. Quindi si può dire che il sistema di allontanamento delle acque meteoriche non è efficace.

- Pulitura, integrazione o sostituzione delle grondaie e dei pluviali;
- Revisione del manto di tegole della copertura sovrastante e sostituzione degli eventuali elementi rotti;
- Sigillatura dei giunti della pavimentazione dei balconi sovrastanti l'appartamento oggetto di infiltrazioni;
- Isolamento dell'estradosso del solaio di calpestio del piano terzo, in corrispondenza dei ripostigli sotto la copertura, con strato di guaina impermeabilizzante e successiva pavimentazione.
