**TRIBUNALE DI PALERMO**  
**-SEZIONE SECONDA CIVILE-**  
**CONSULENZA TECNICA D'UFFICIO - R.G. N. 6203/2020**  
**DOSSIER FOTOGRAFICO**

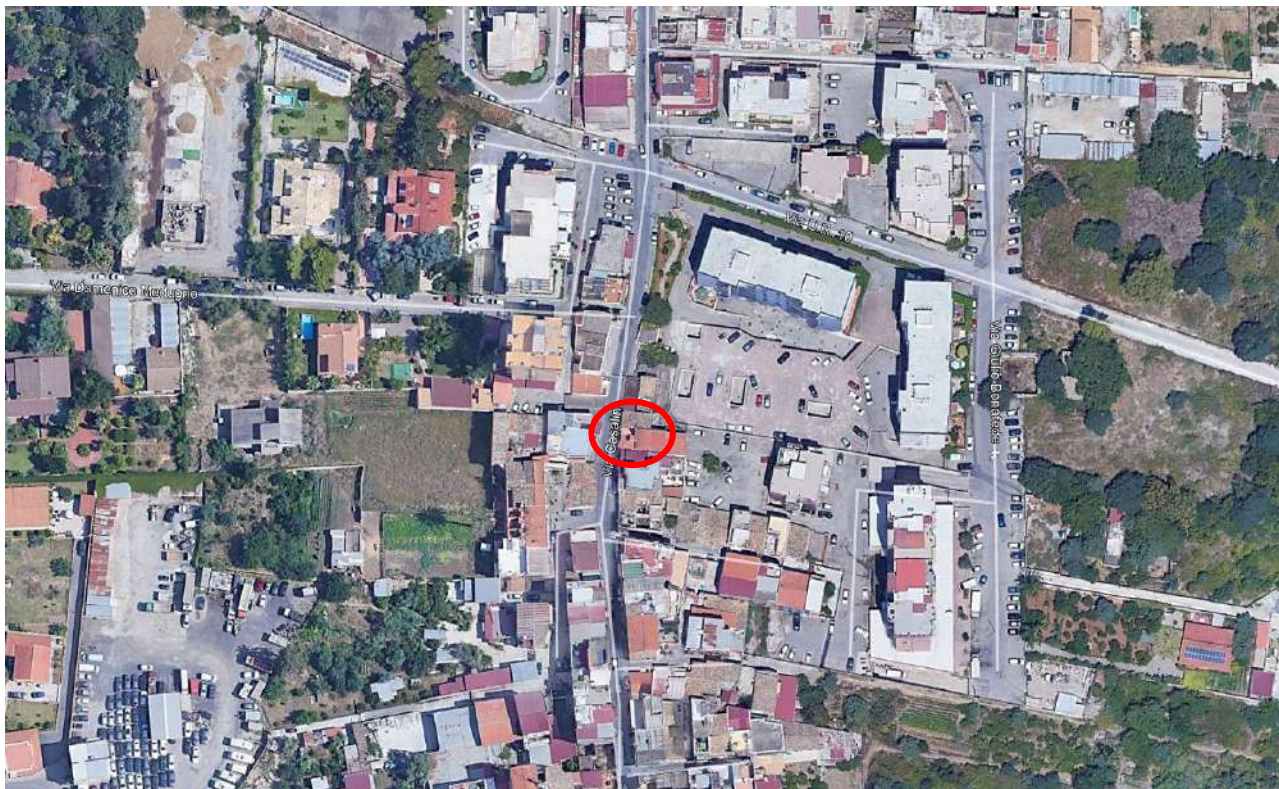
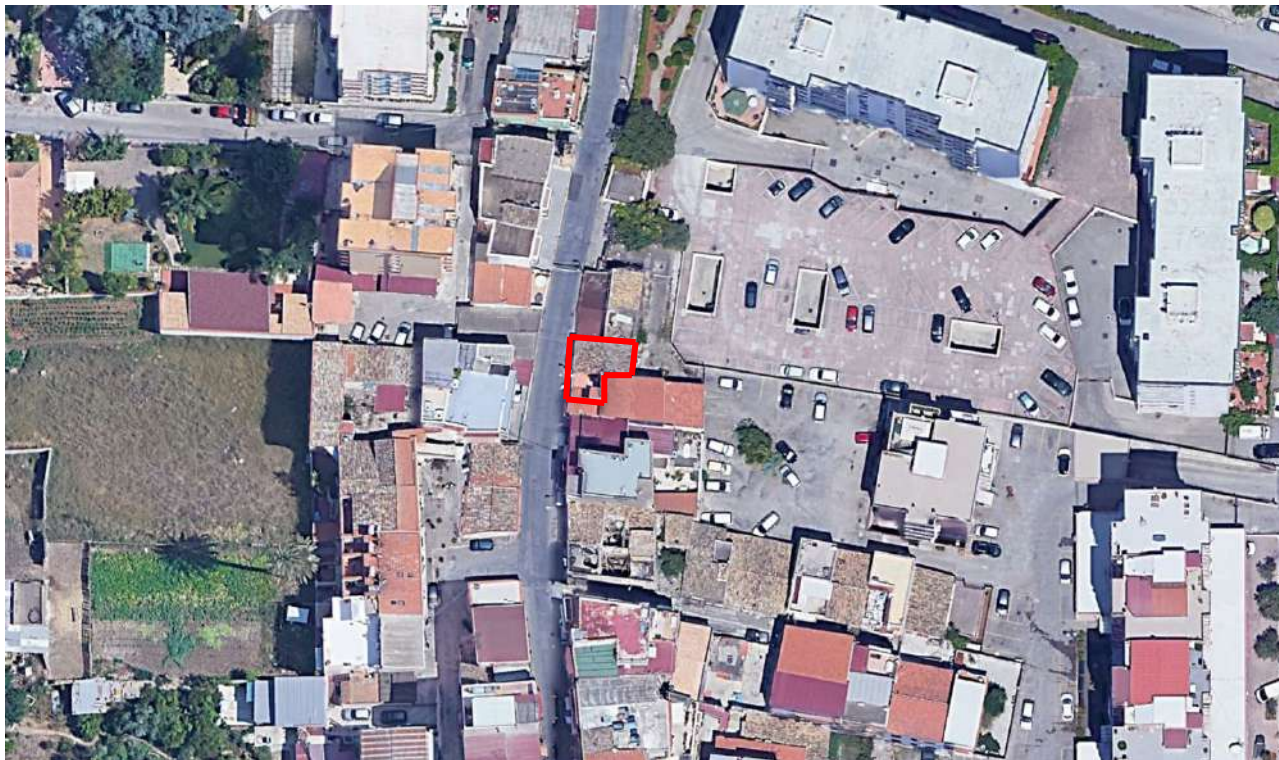
*Foto n. 1 - Vista satellitare del complesso immobiliare nel contesto comunale di Palermo*

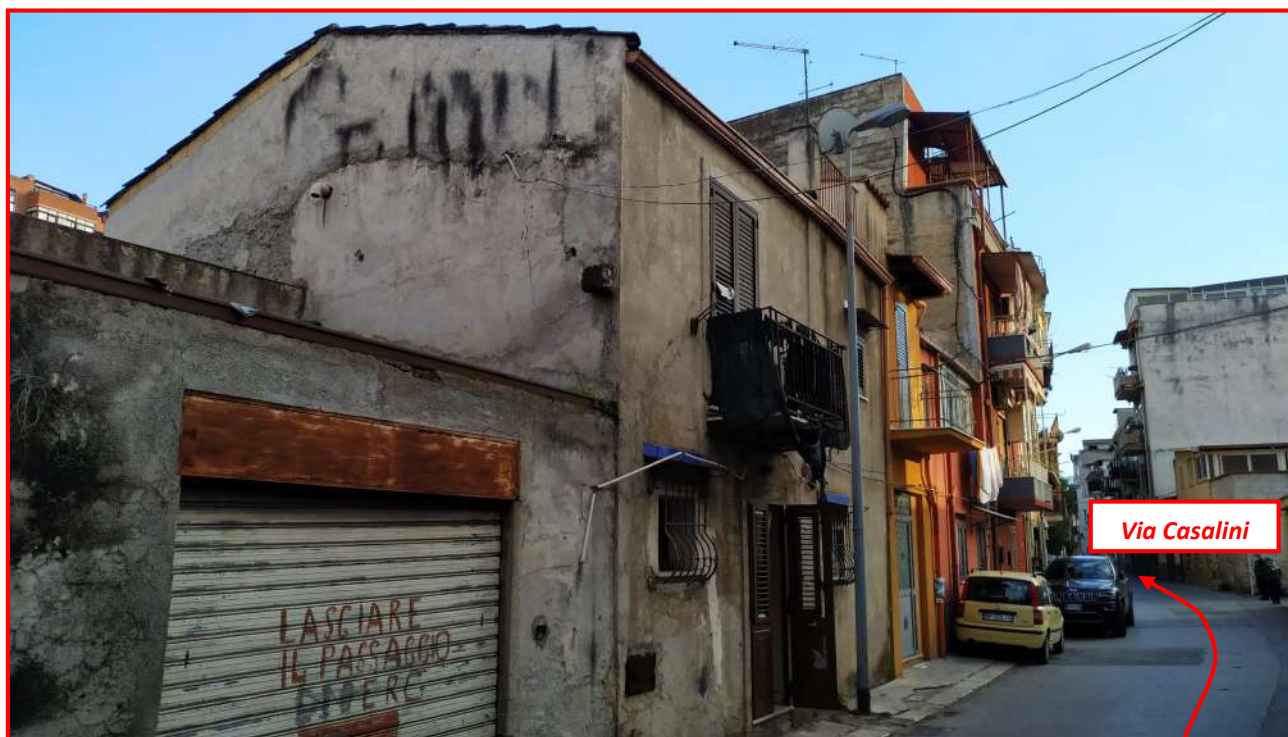
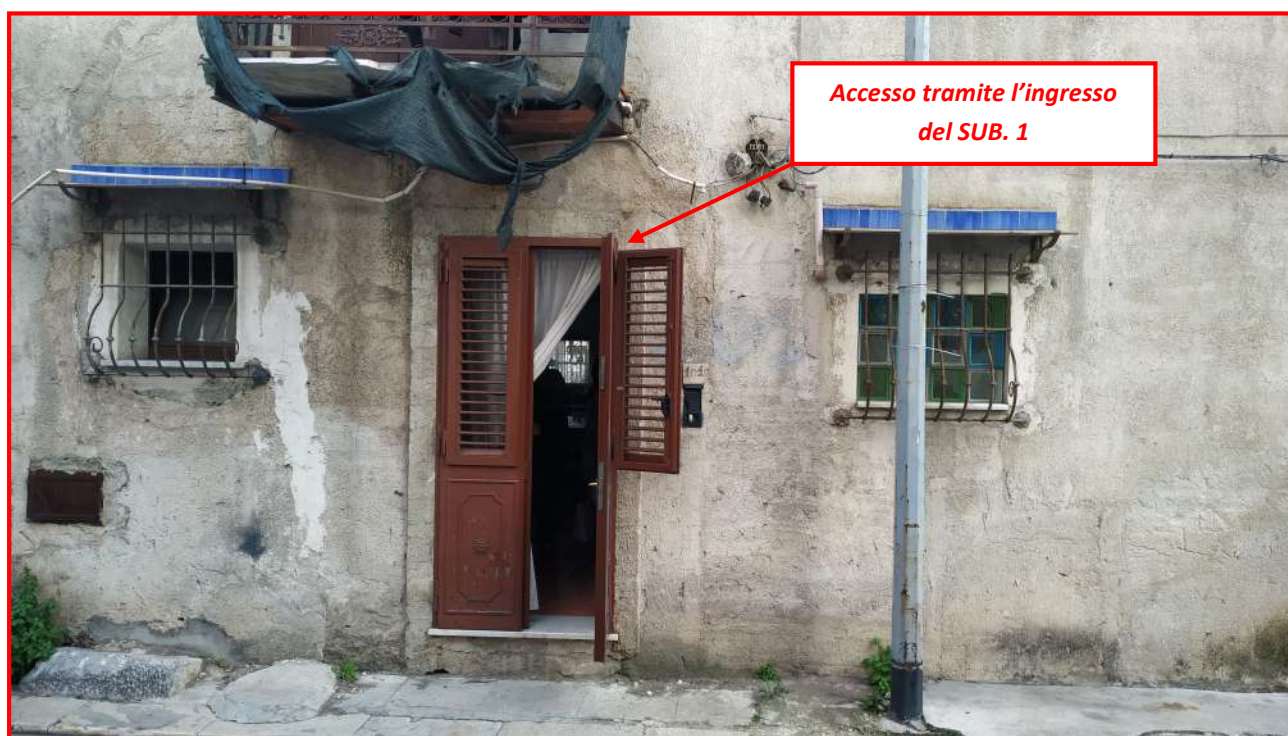
*Foto n. 2 - Vista dell'accesso al complesso immobiliare dalla via Casalini.*

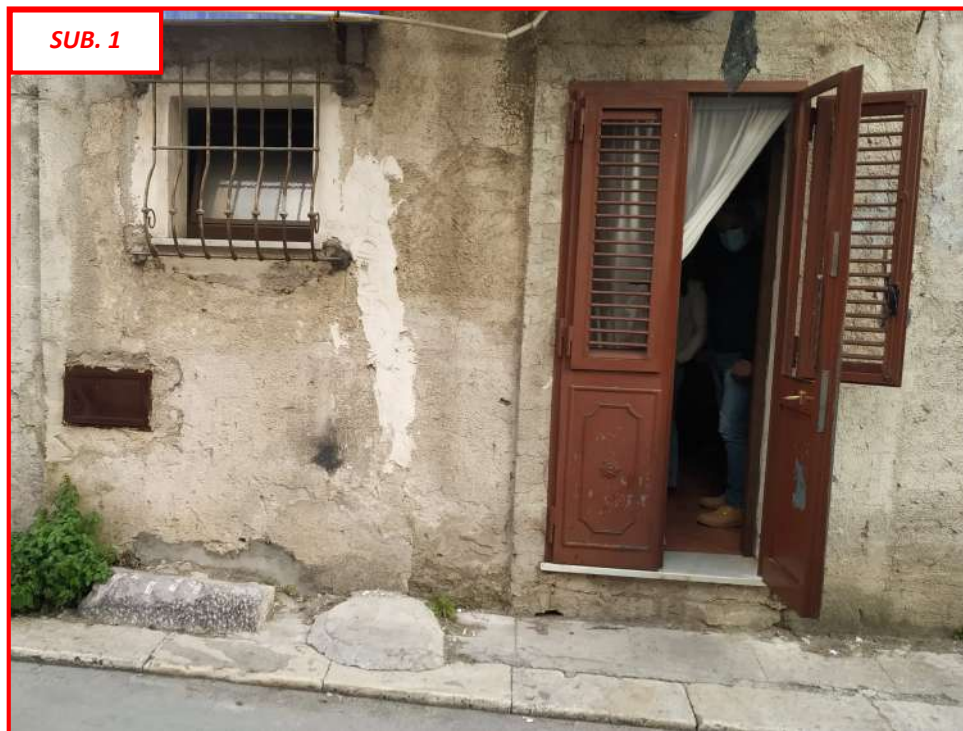
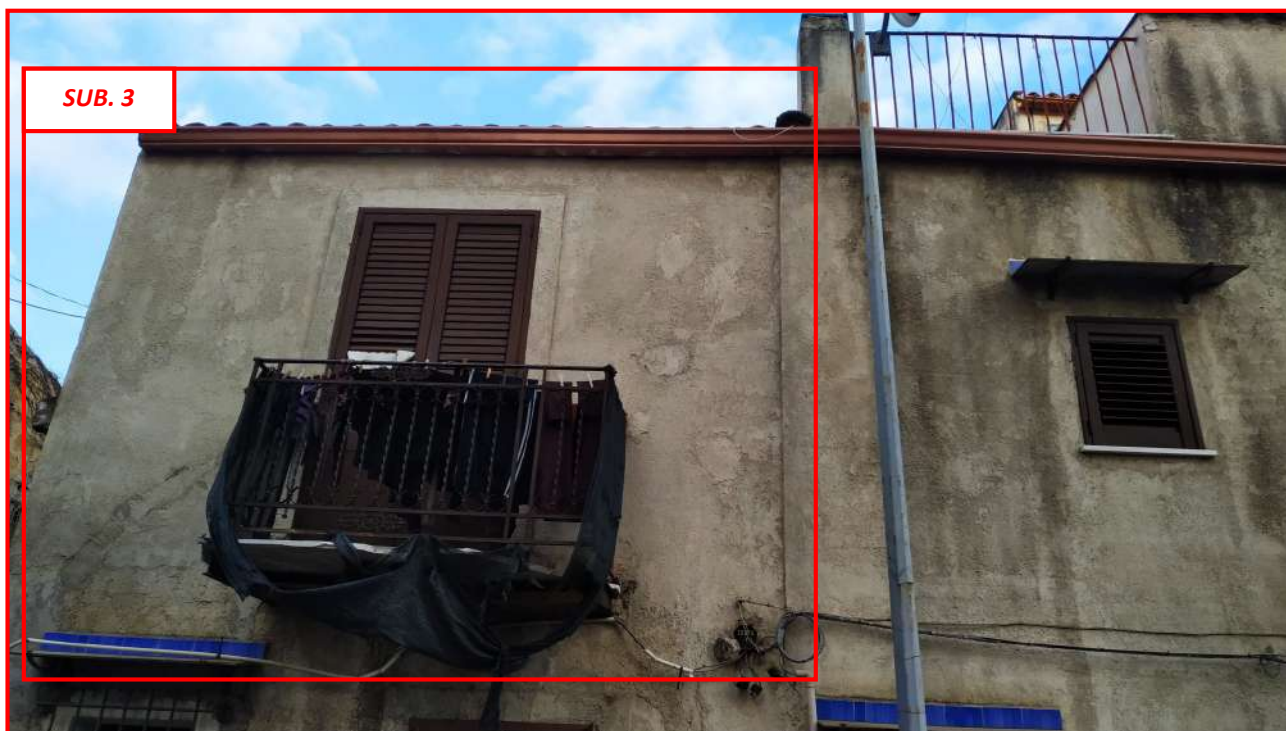
*Foto n. 3 - Esterni del complesso immobiliare - prospetto su via Casalino - Individuazione delle particelle.*

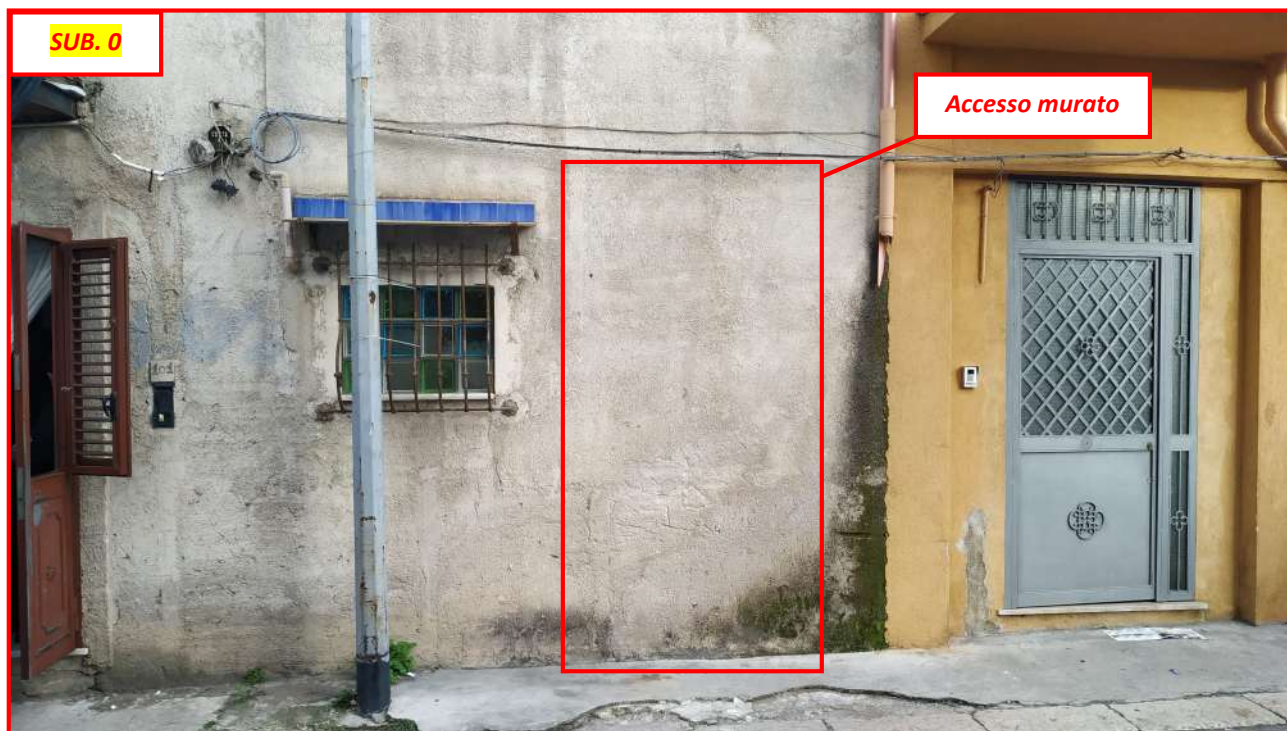
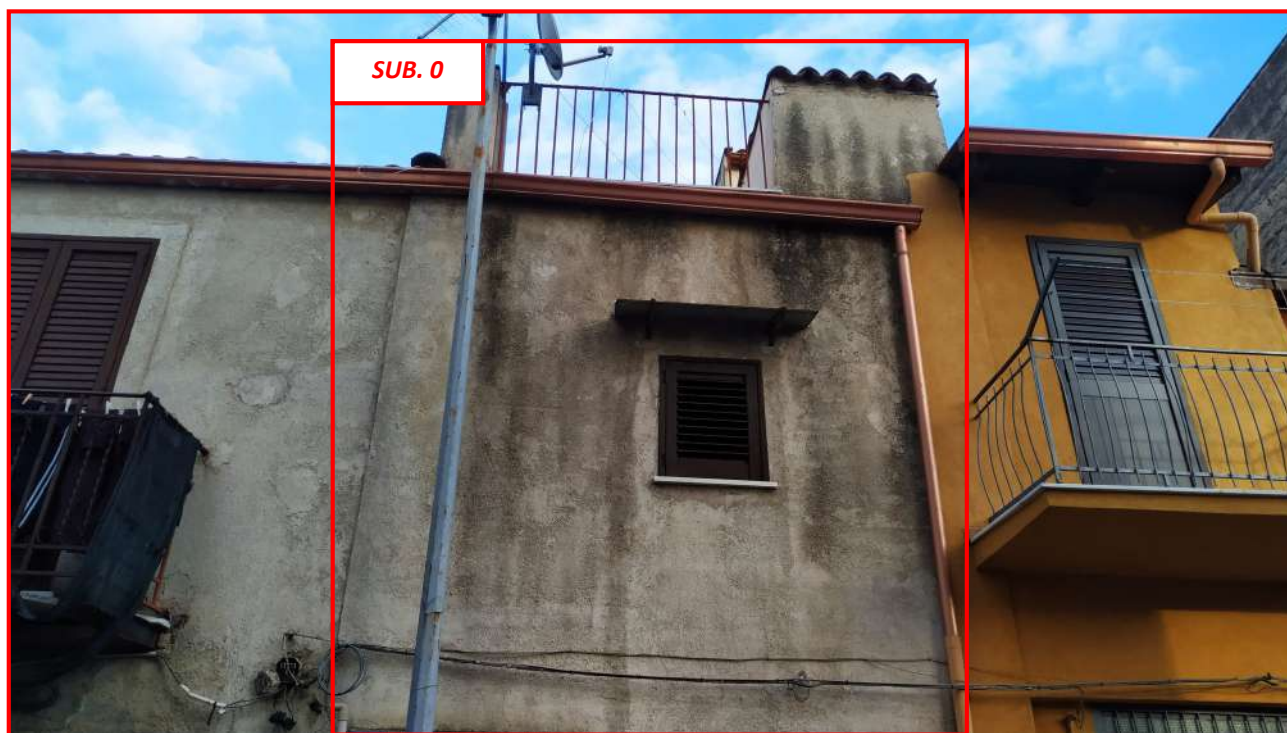
*Foto n. 4 - Esterni del complesso immobiliare - prospetto su via Casalino - Individuazione delle particelle - L'accesso al SUB. risulta murato.*

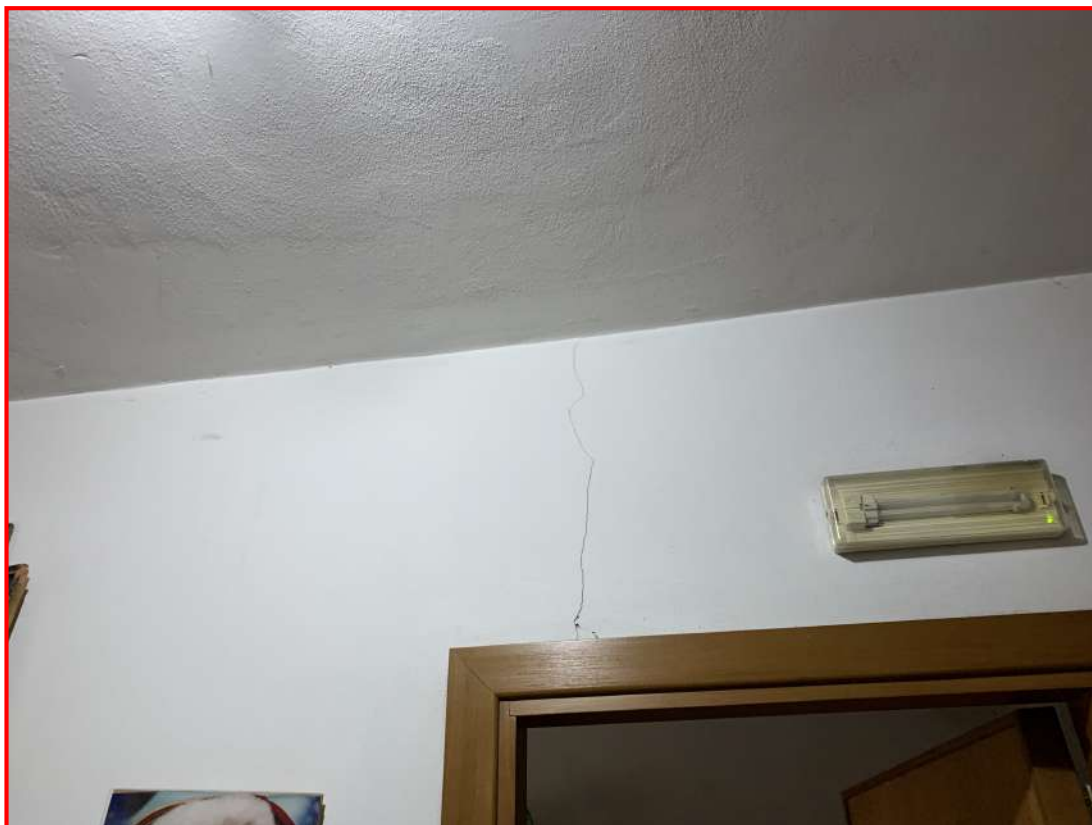
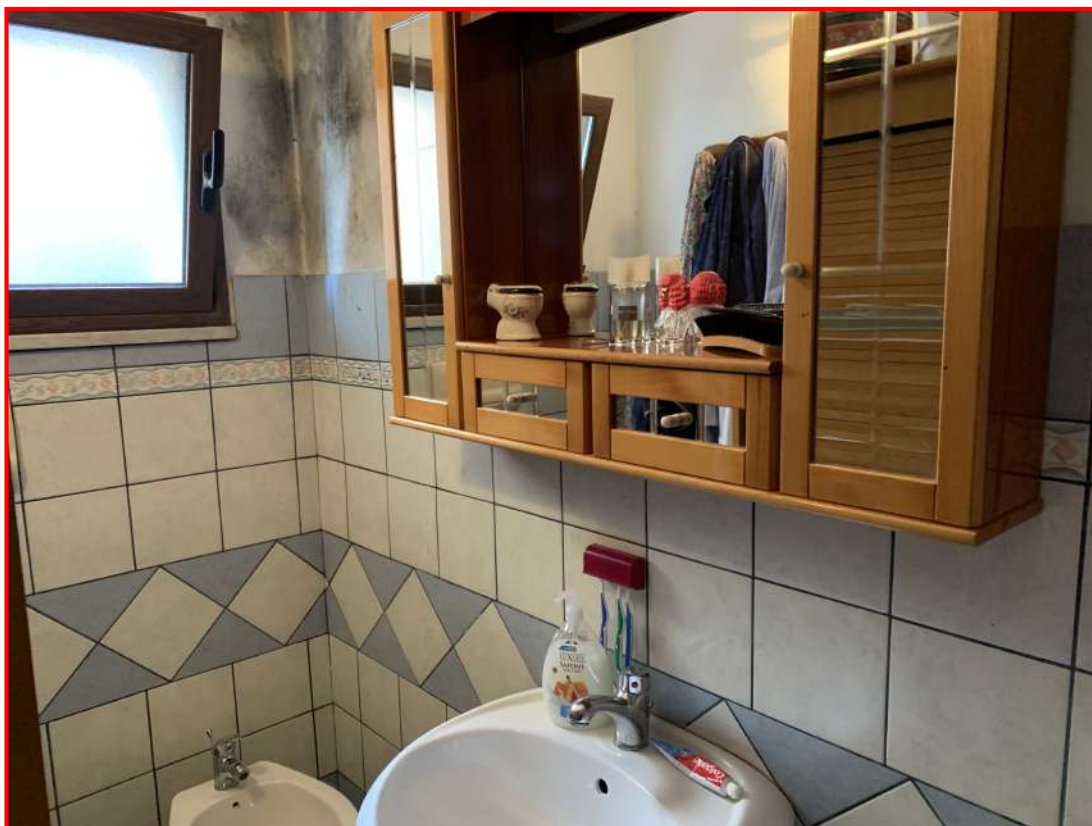
*Foto n. 7 - Interni dell'unità immobiliare SUB. 1 - Piano Terra - vano destinato al servizio igienico.*

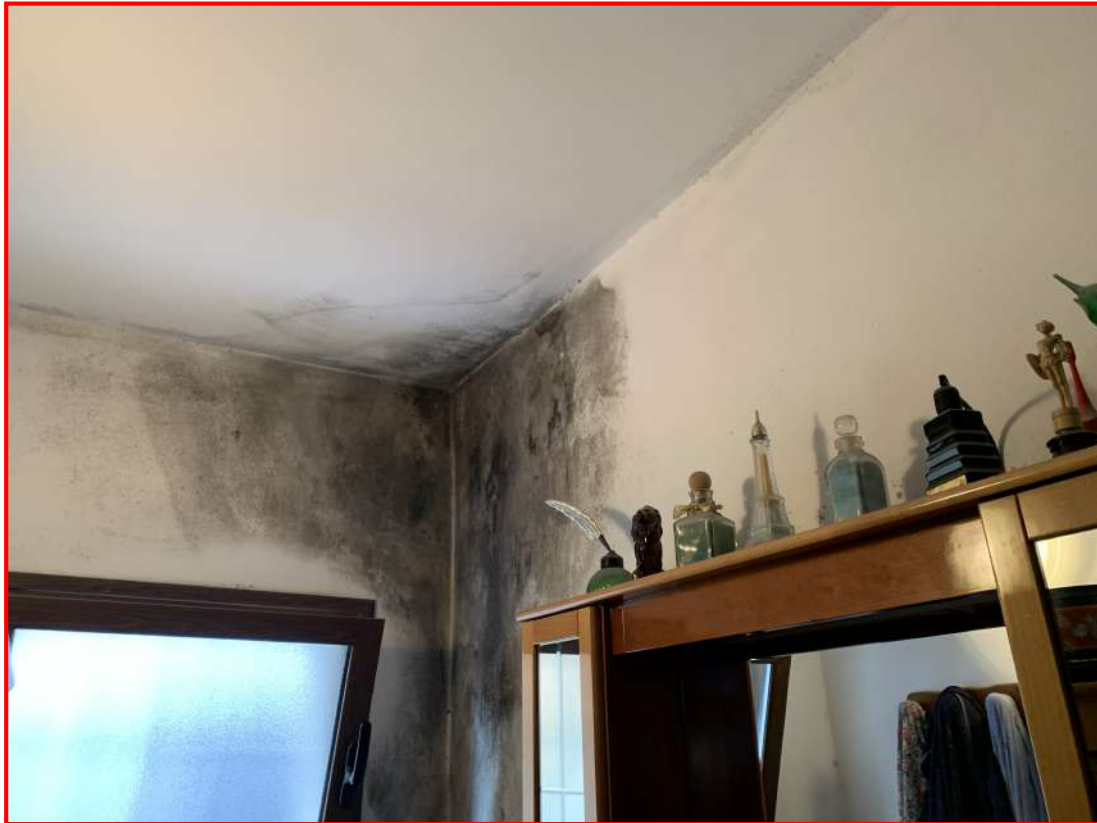
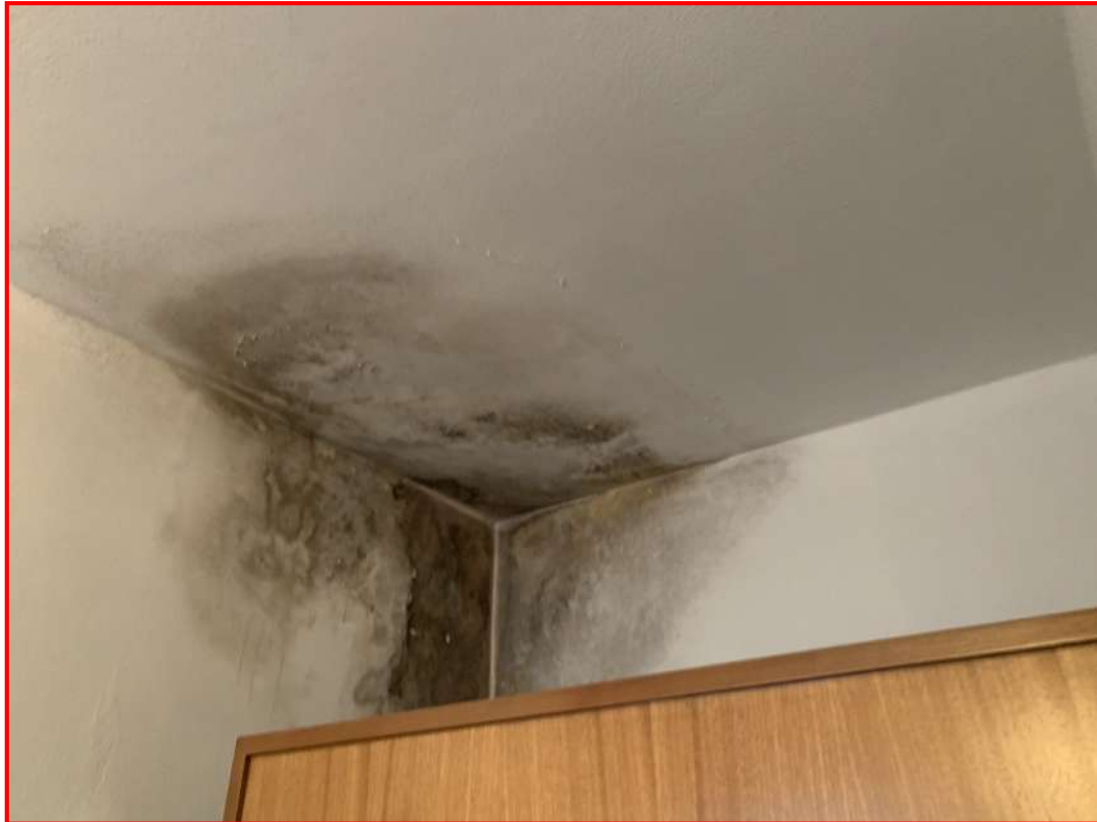
*Foto n. 8 - Interni dell'unità immobiliare SUB. 1 - Piano Terra - vano destinato al servizio igienico. Si rileva la massiccia presenza di fenomeni infiltrativi.*

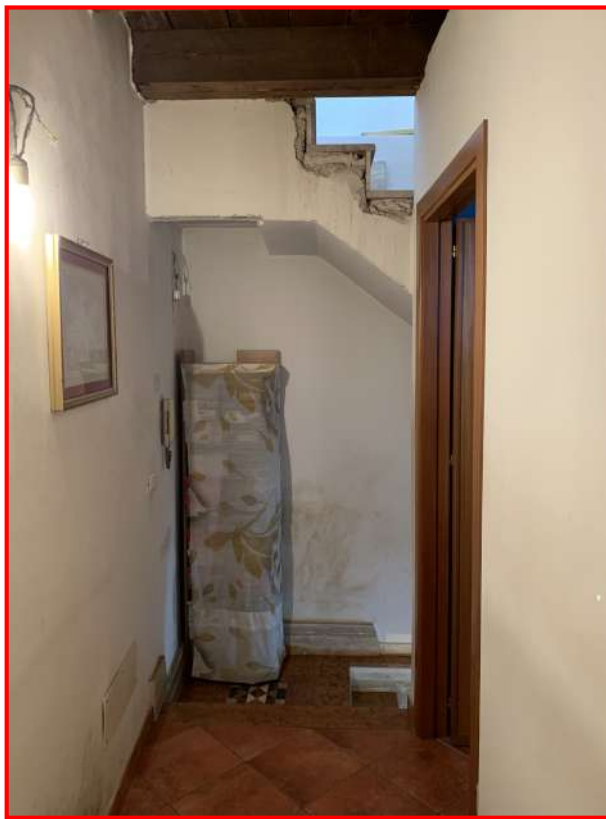
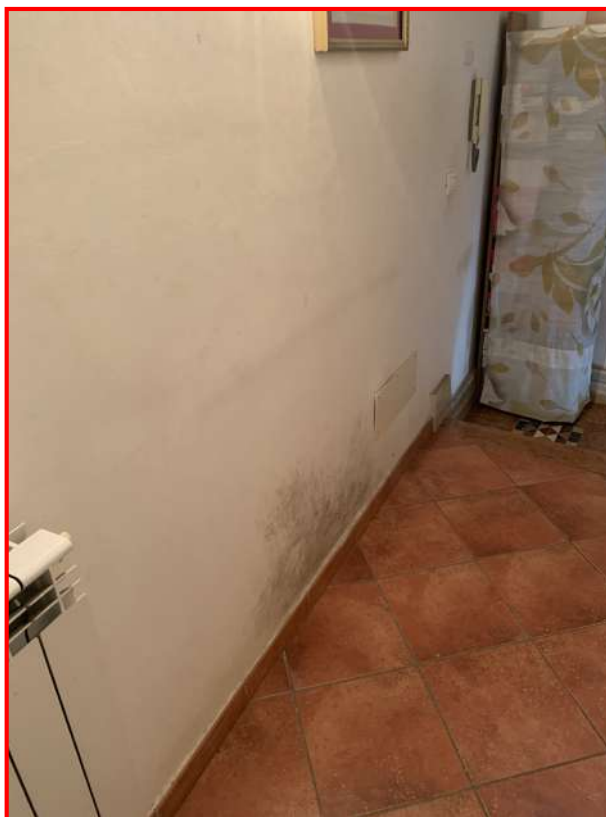
*Foto n. 10 - Interni dell'unità immobiliare SUB. 0 - Piano Primo - Presenti segni di umidità di risalita*

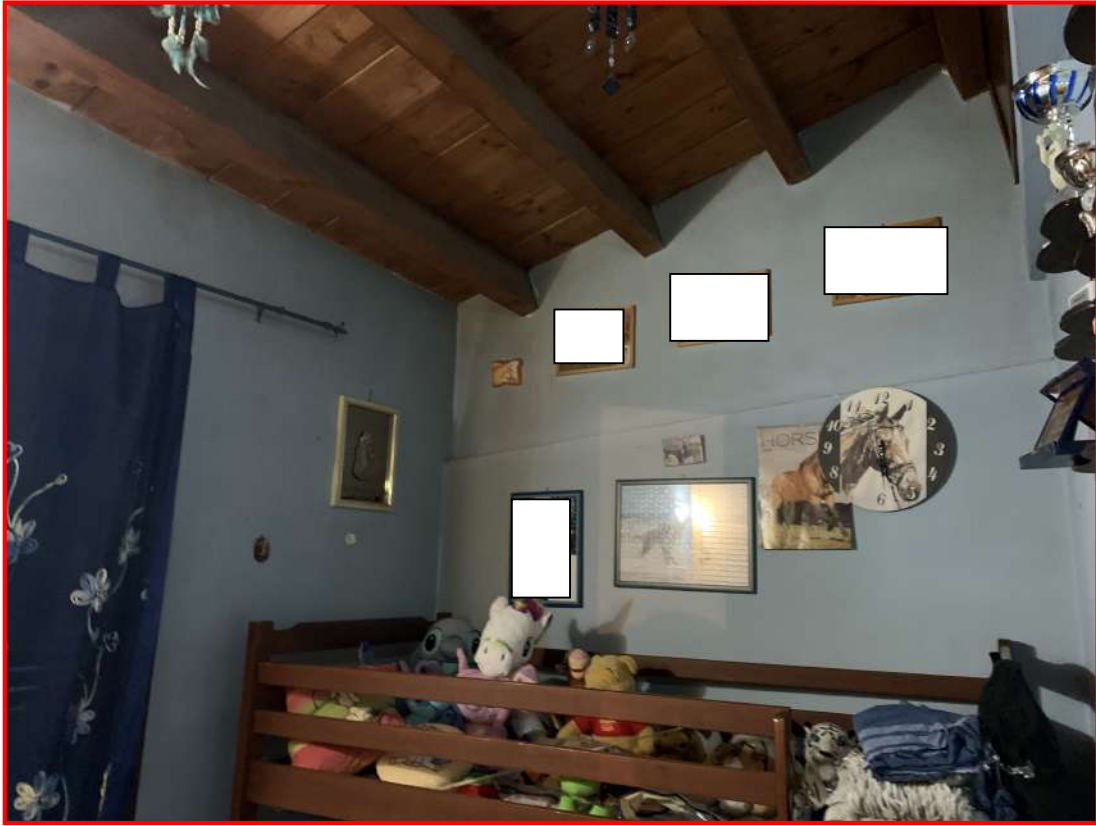
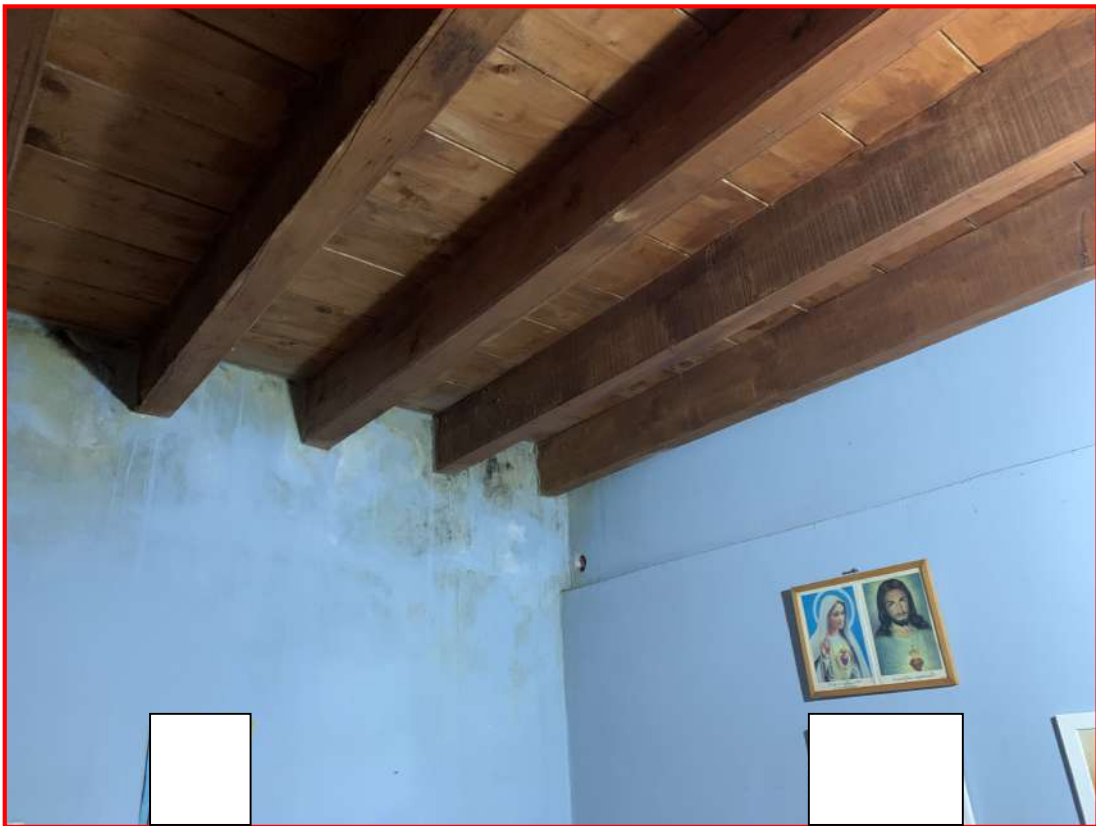
*Foto n. 11 - Interni dell'unità immobiliare SUB. 3 - Piano Primo - Risultano evidenti i segni di fenomeni infiltrativi in prossimità della copertura.*

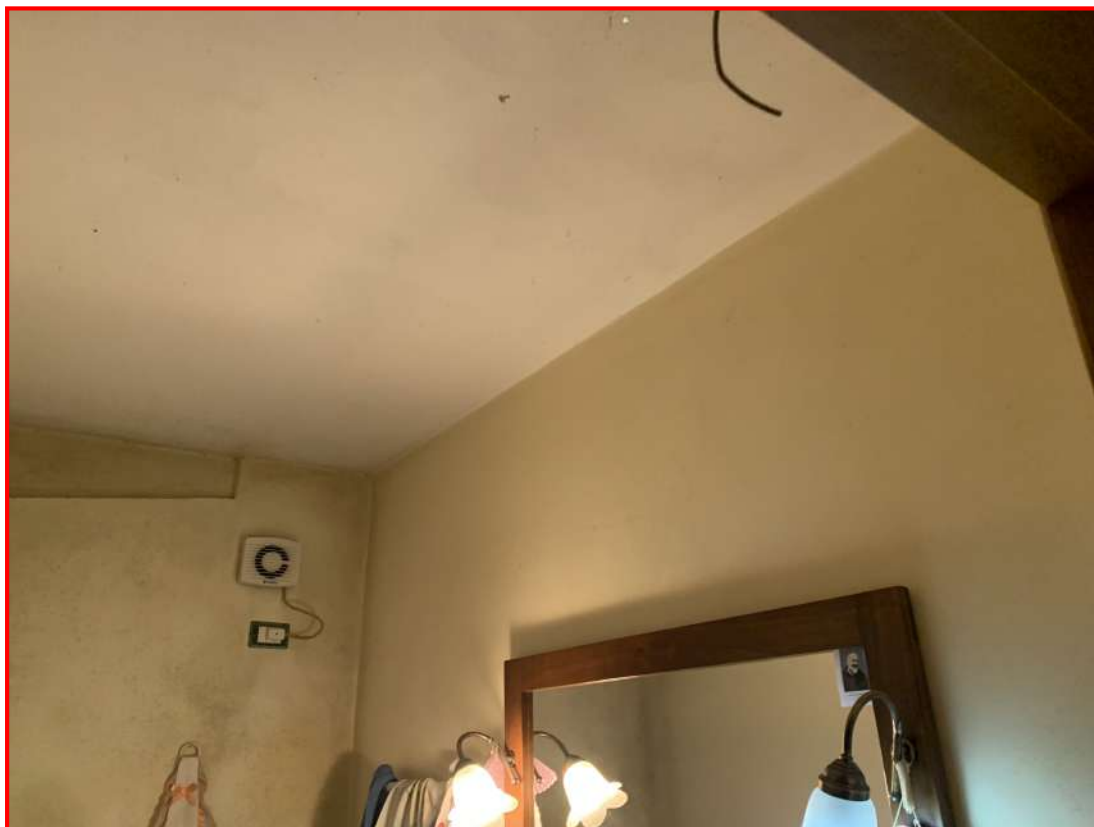
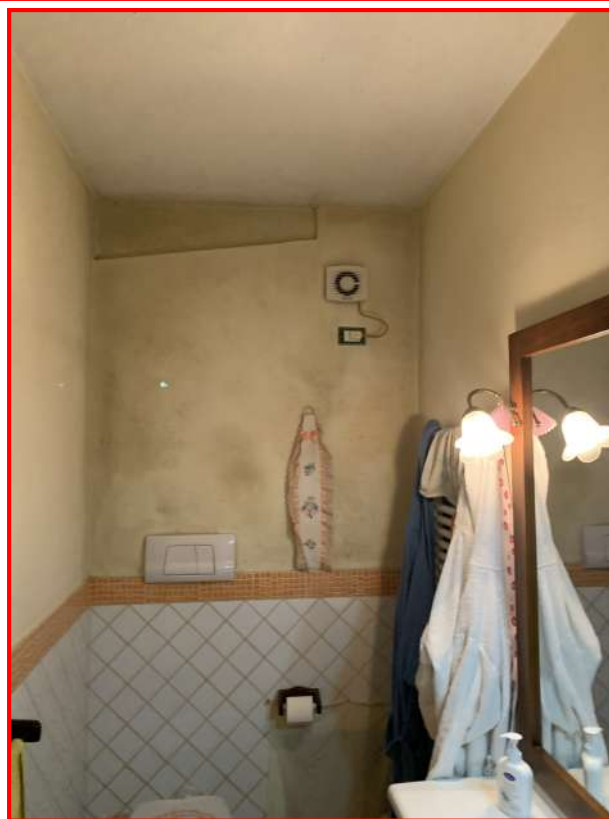
*Foto n. 12 - Interni dell'unità immobiliare SUB. 3 - Piano Primo - Vano adibito a servizio igienico. Massiccia presenza di umidità.*

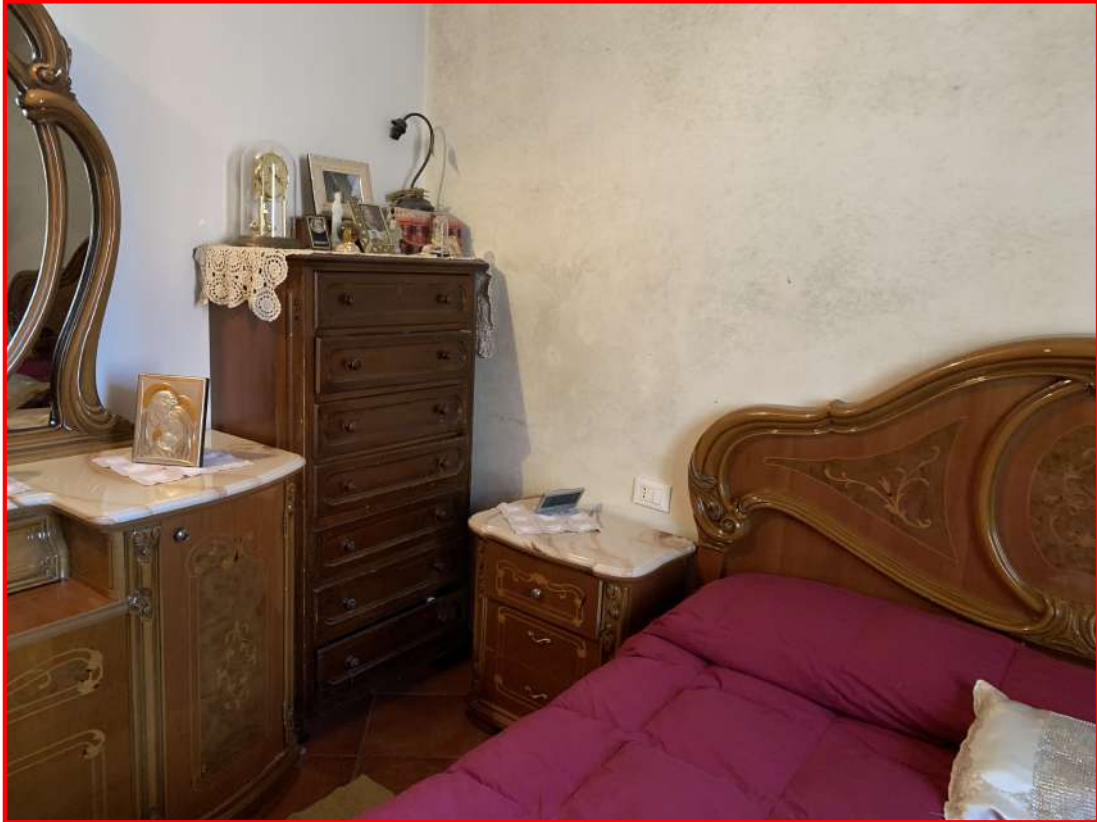
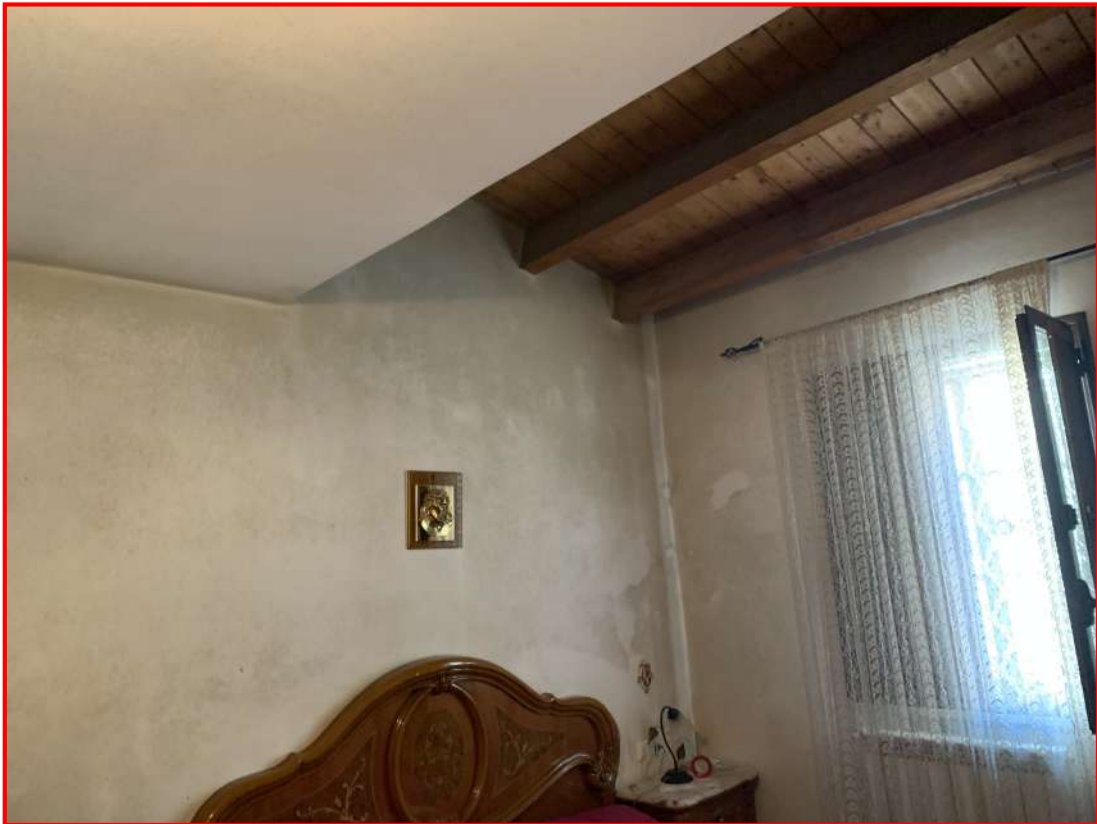
*Foto n. 13 - Interni dell'unità immobiliare SUB. 3 - Piano Primo - Segni di fenomeni umidiferi diffusi su gran parte dell'ambiente.*

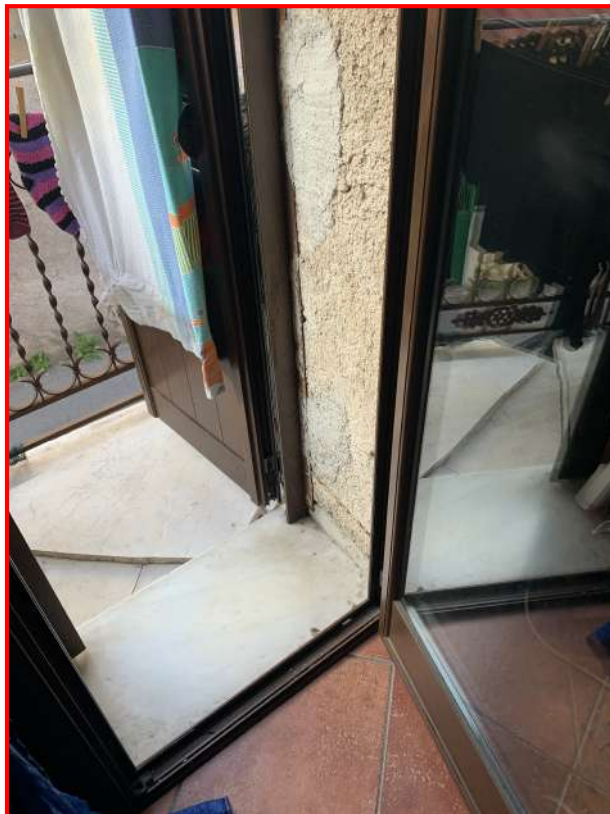
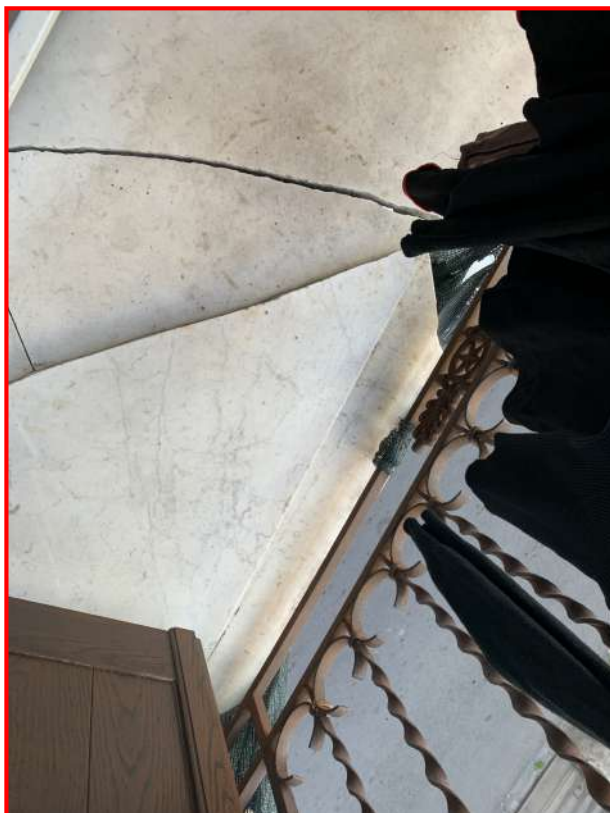
*Foto n. 14 - Interni dell'unità immobiliare SUB. 3 - Piano Primo - Si rilevano gravi lesioni ai mattoni di marmo del balcone.*

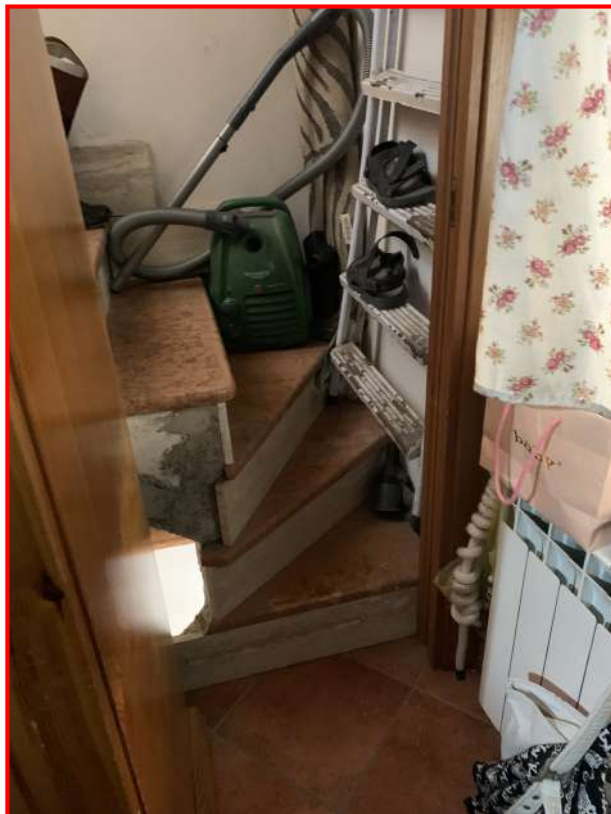
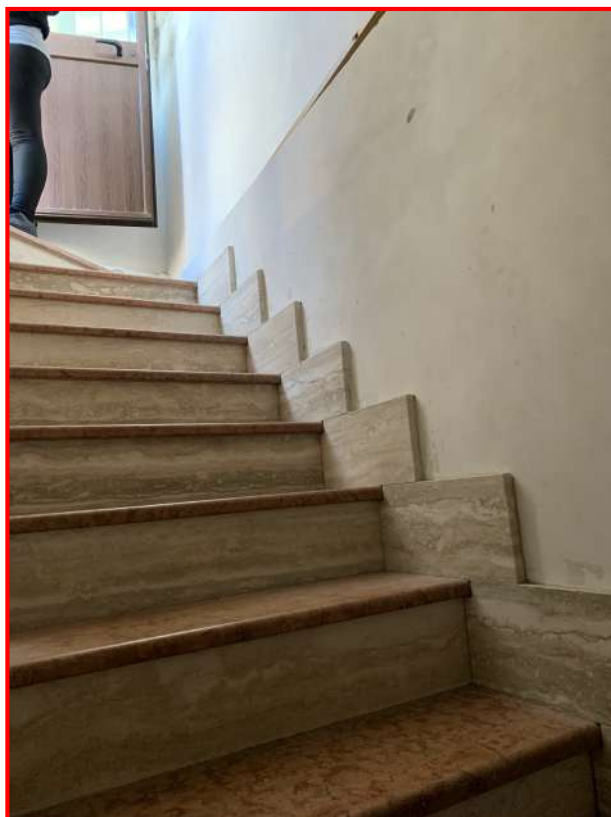
*Foto n. 17 - Interni dell'unità immobiliare SUB. 0 - Piano Primo - Scala per il secondo piano (Terrazzo).*

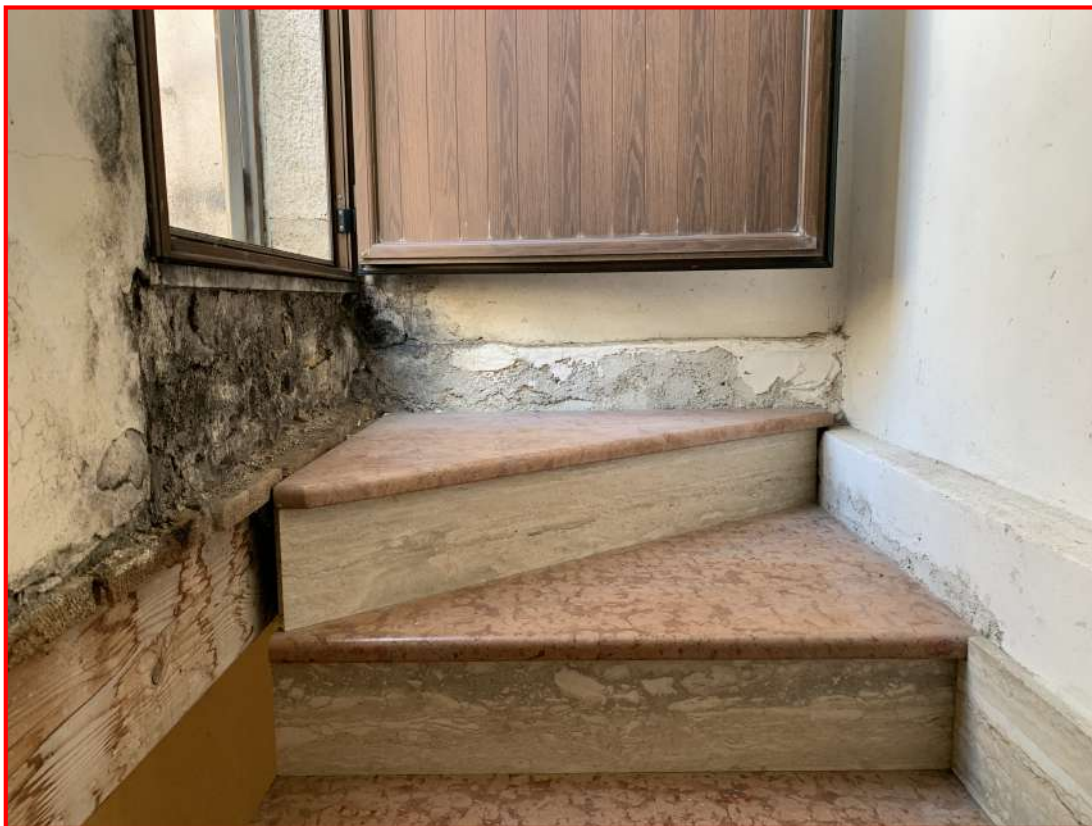
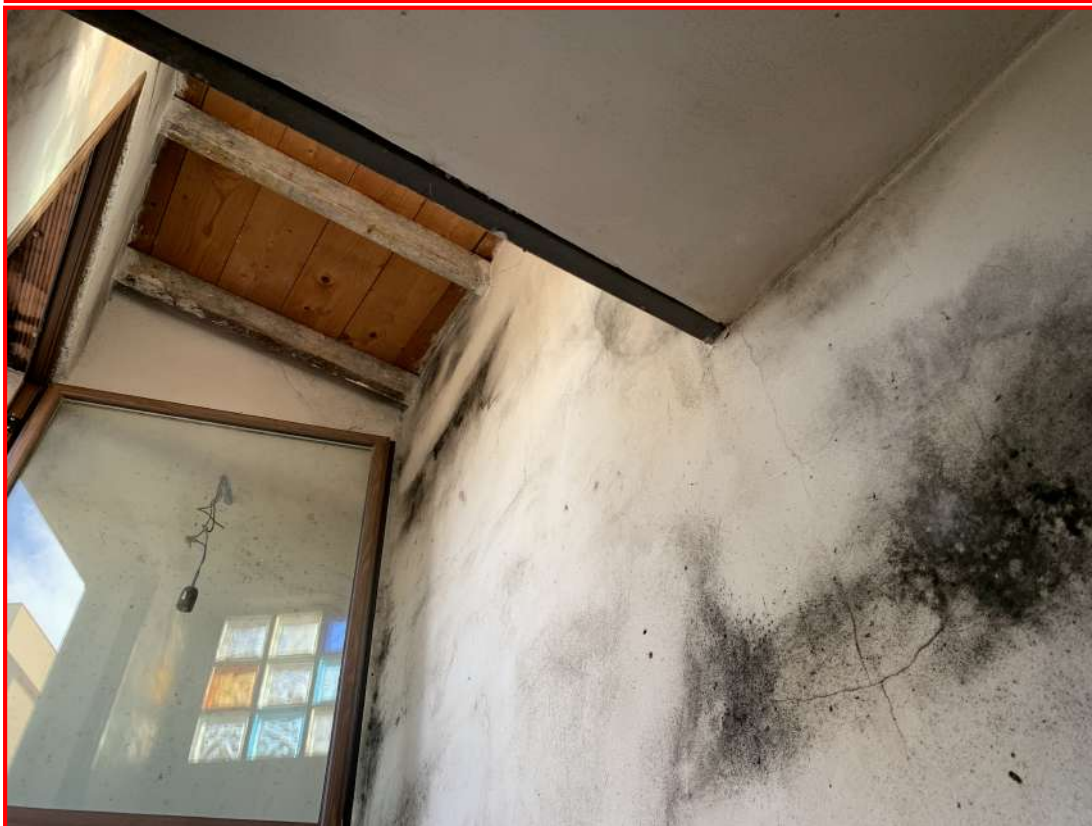
*Foto n. 18 - Interni dell'unità immobiliare SUB. 0 - Piano Primo - Scala per il secondo piano (Terrazzo). Si rileva la massiccia presenza di fenomeni umidiferi.*

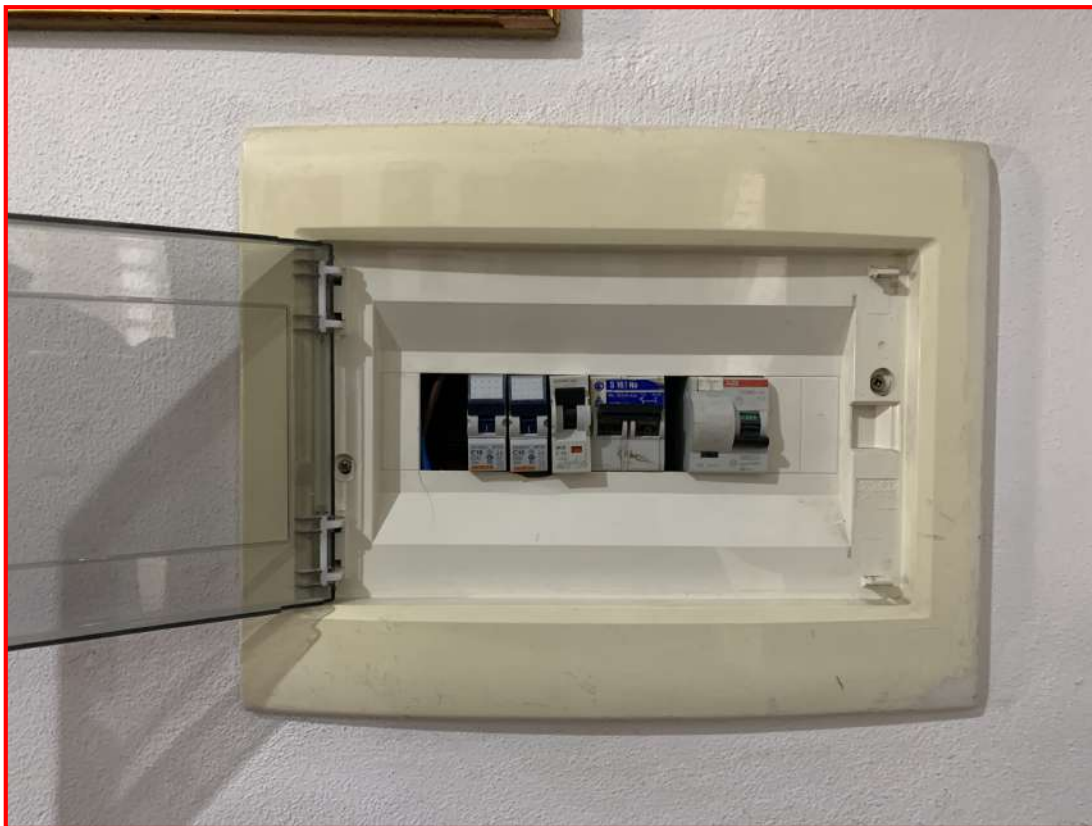
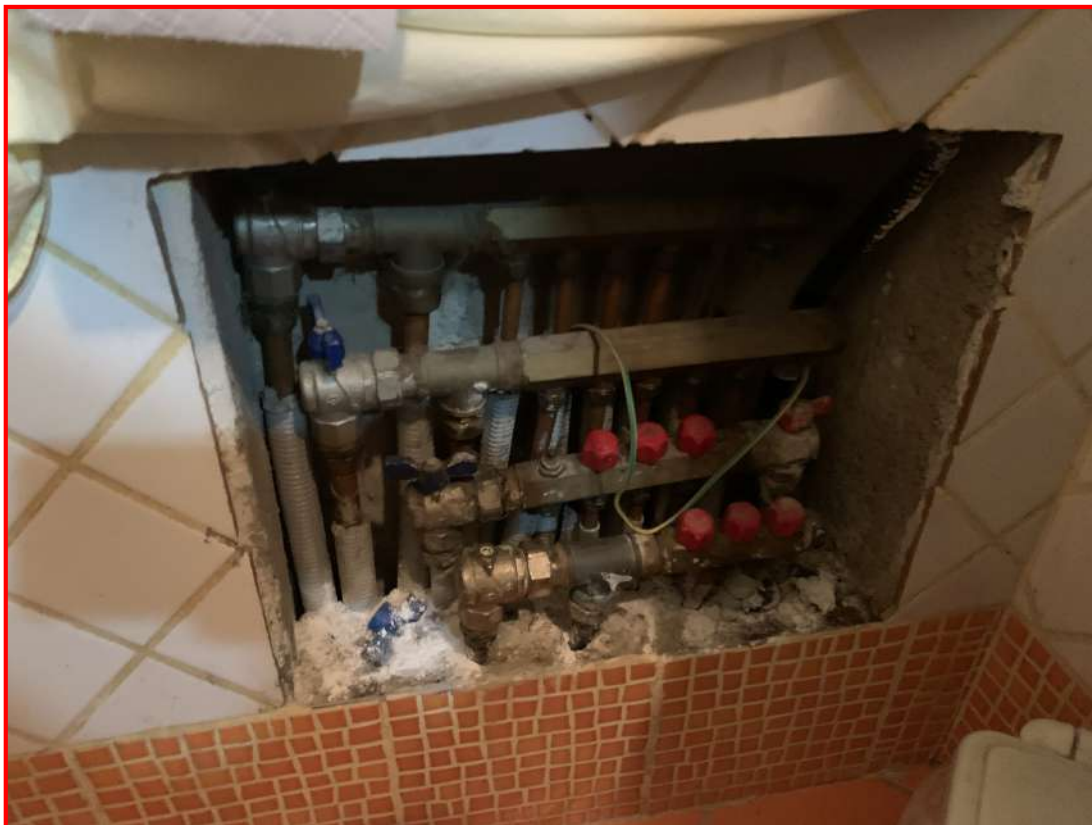
*Foto n. 21 - Interni dell'unità immobiliare - Impianti - Quadro elettrico e collettore*
