Vista dal cortile interno comune dei fronti Est e Sud del fabbricato oggetto di stima

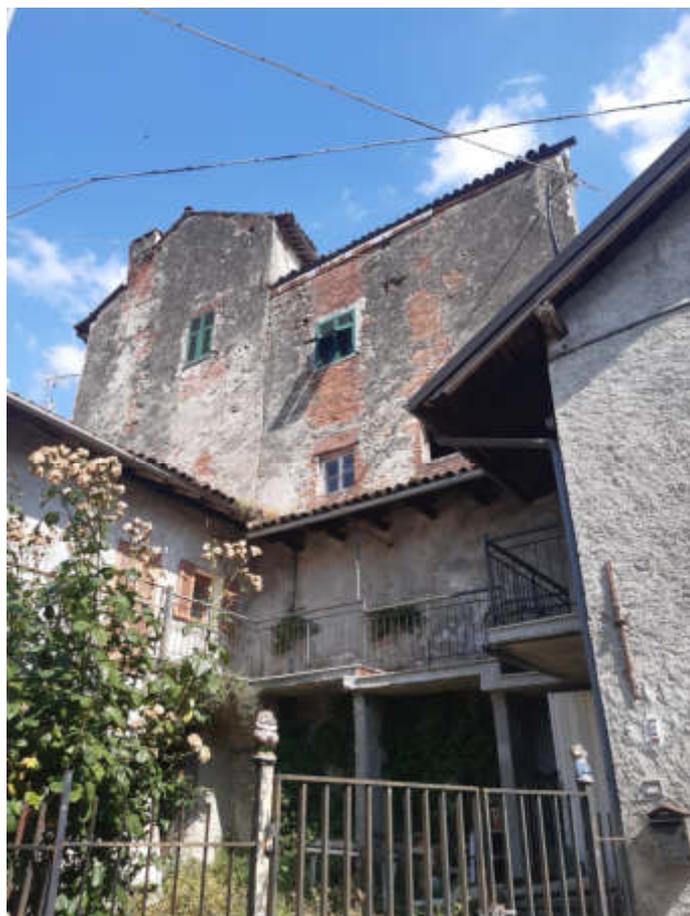
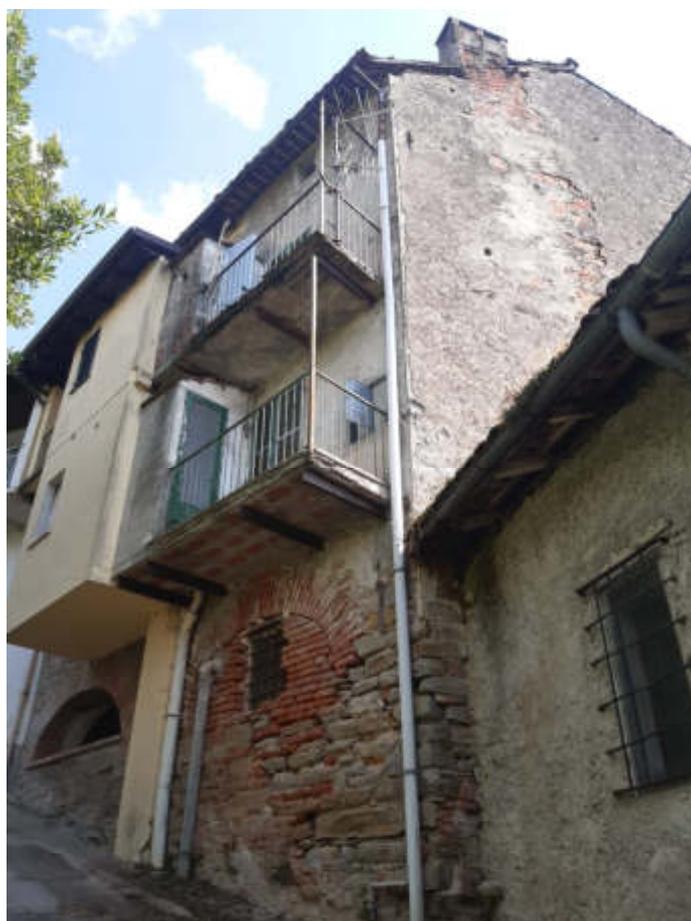
Vista dalla strada comunale dei fronti Sud e Ovest del fabbricato oggetto di stima

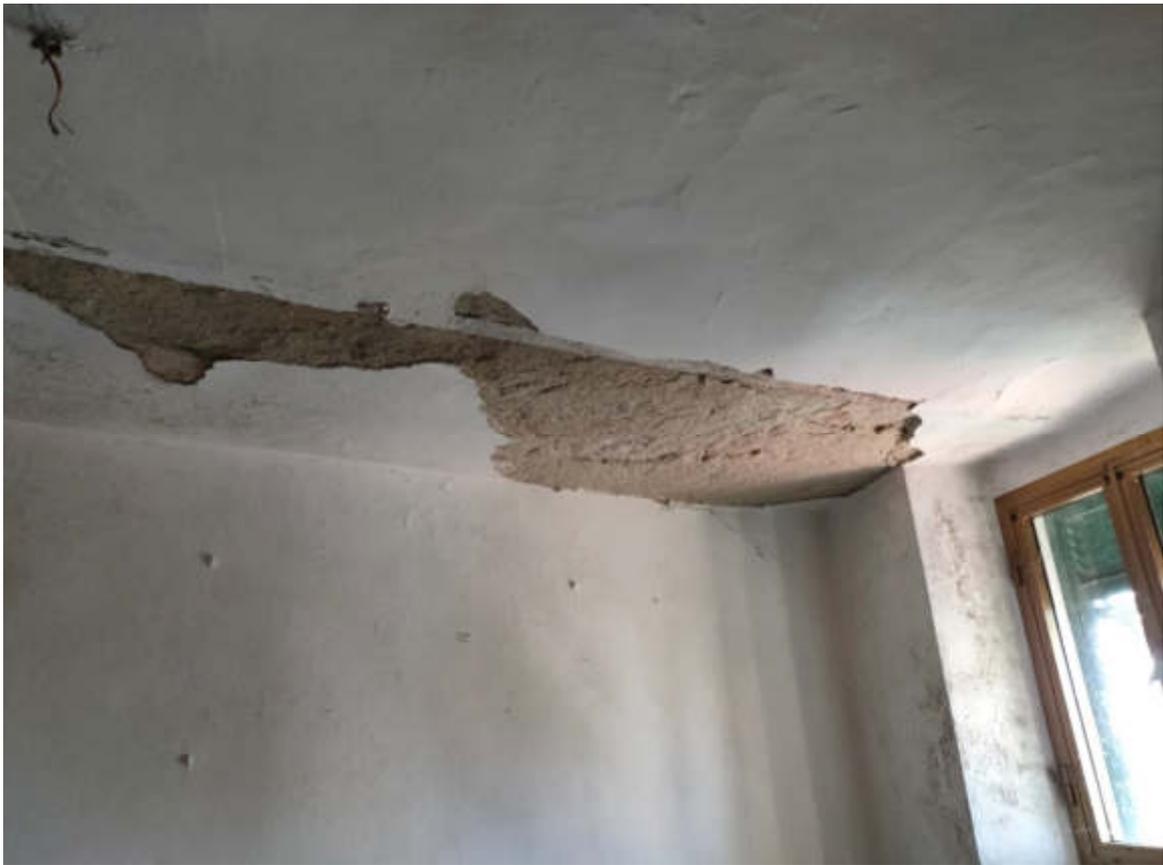
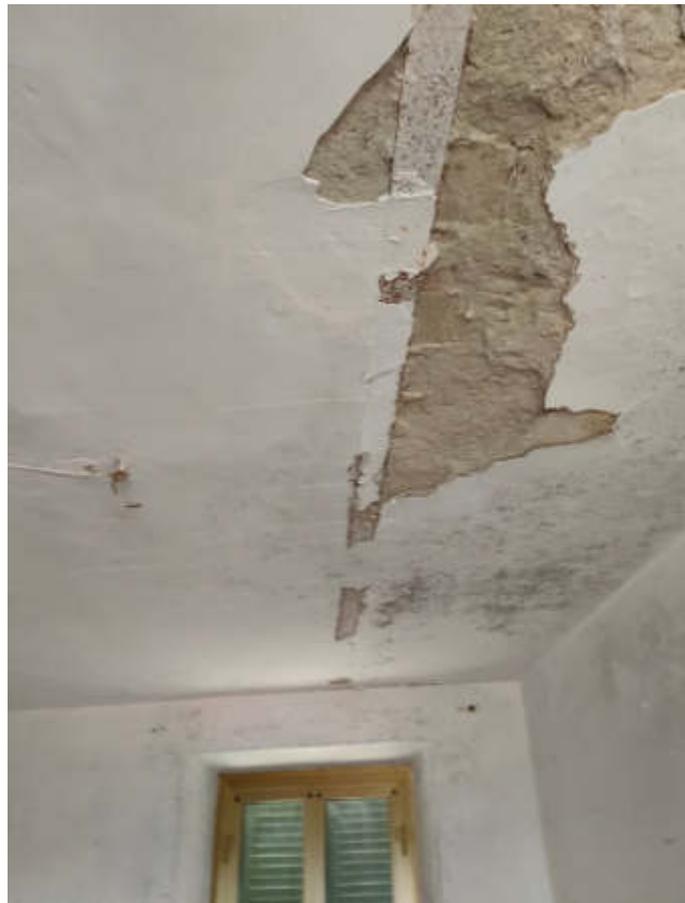
**Vista situazioni di degrado ed ammaloramento intonaci locali in piano primo**

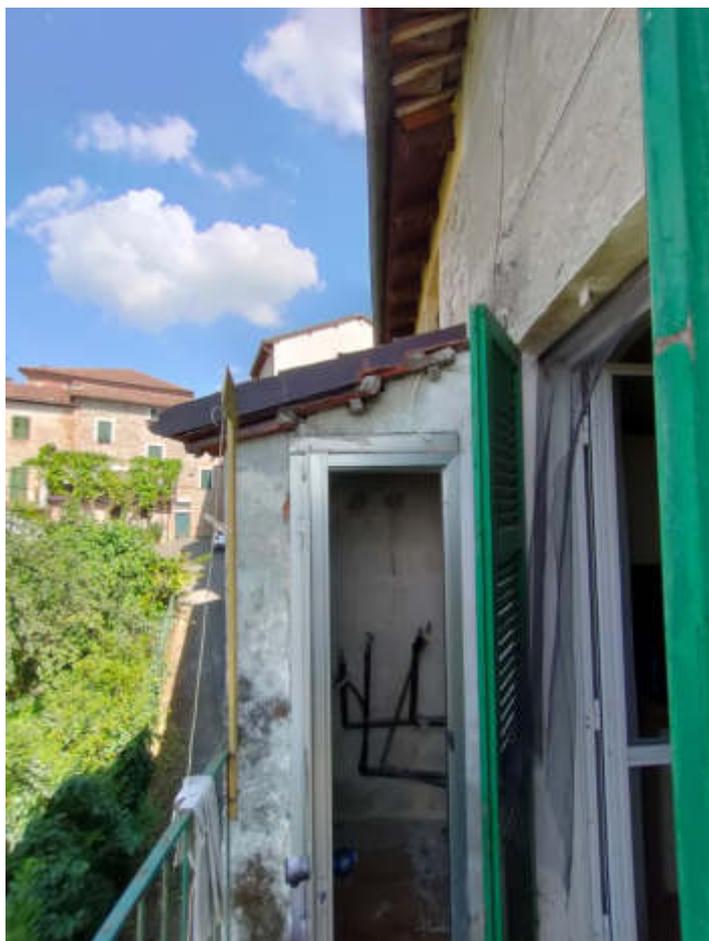
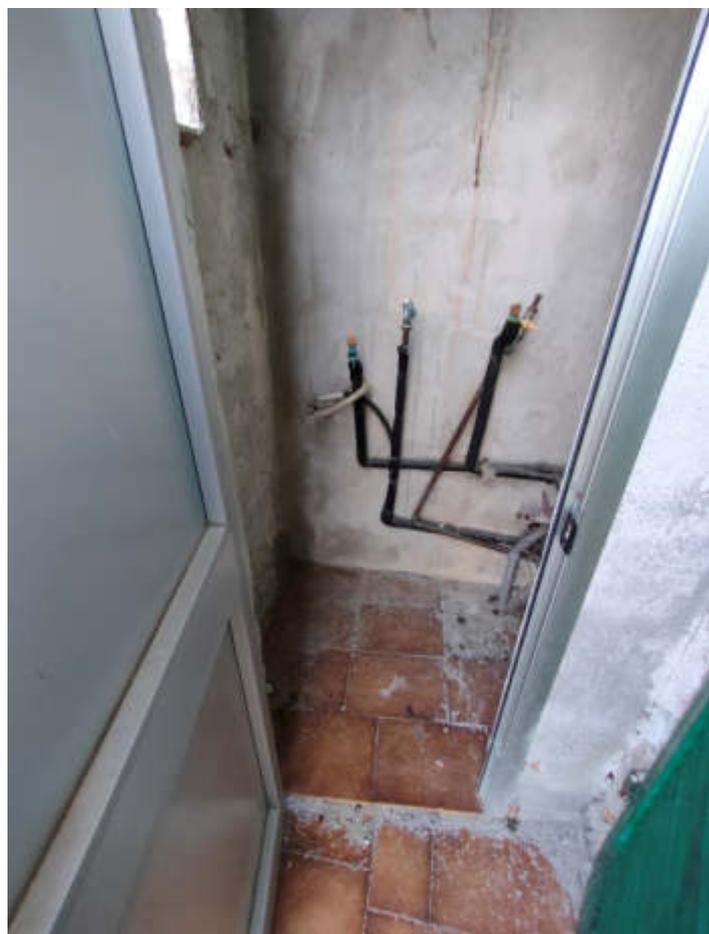
**Vista interna locale centrale termica ( ex latrina ) in piano secondo**

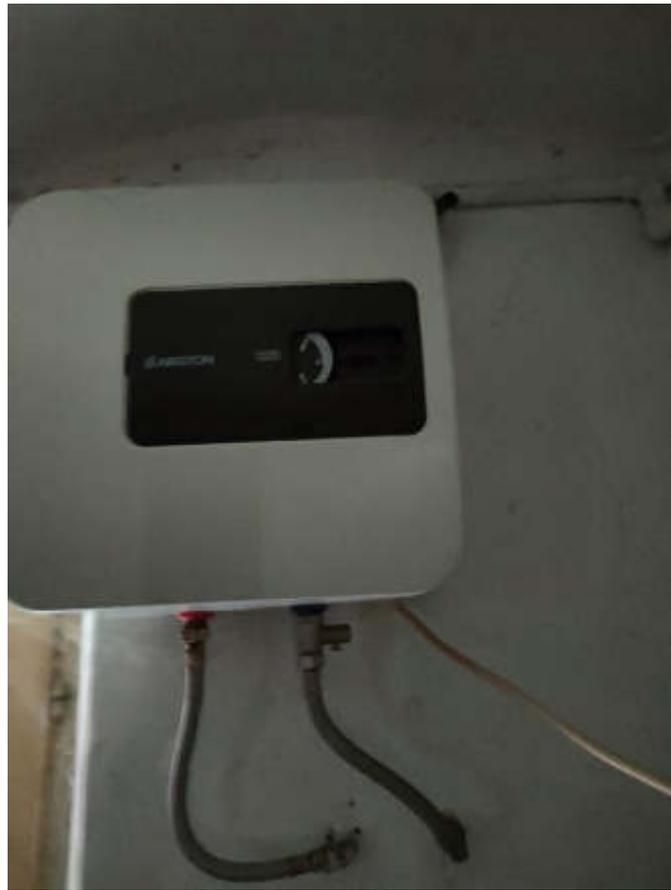
**Boiler elettrico per produzione acqua calda sanitaria**

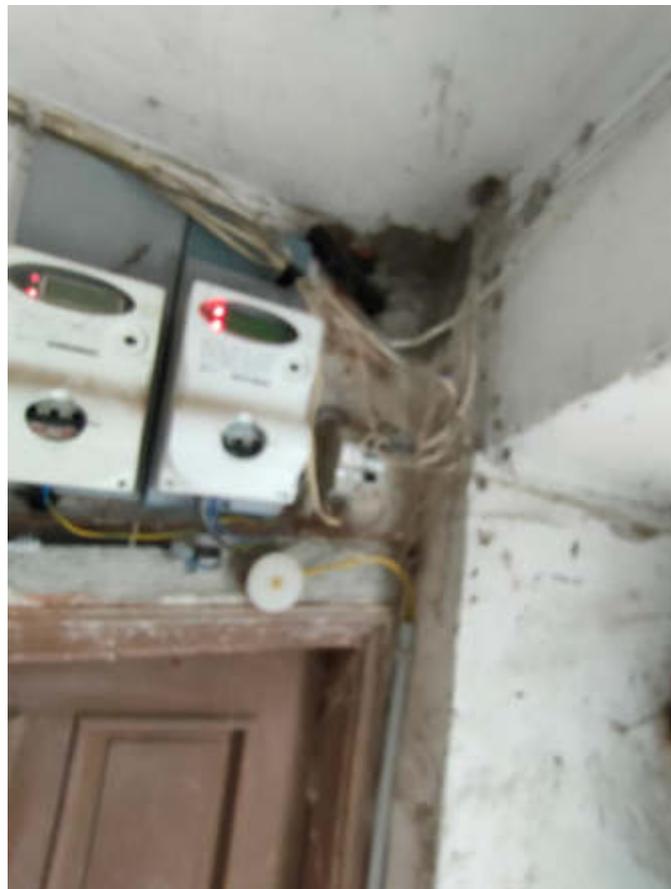
**Contatore generale impianto elettrico, posto nell'ingresso comune in piano primo**

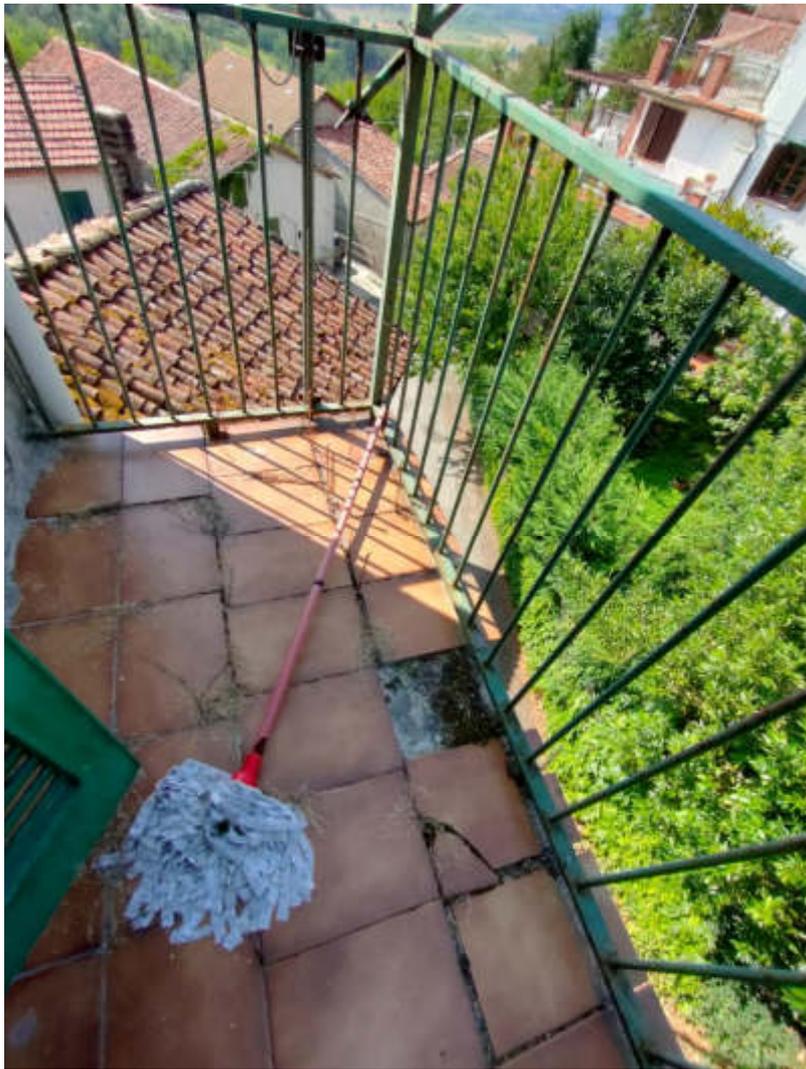
**Vista esterna situazioni di degrado balconi pertinenziali posti sul fronte Ovest  
quota piano primo e secondo**
