TRIBUNALE DI SULMONA

Esecuzione Immobiliare: N° 3/2022 R.G. Es.

VALUTAZIONE M.C.A.

CTU: **dott arch Chiara Svizzero**

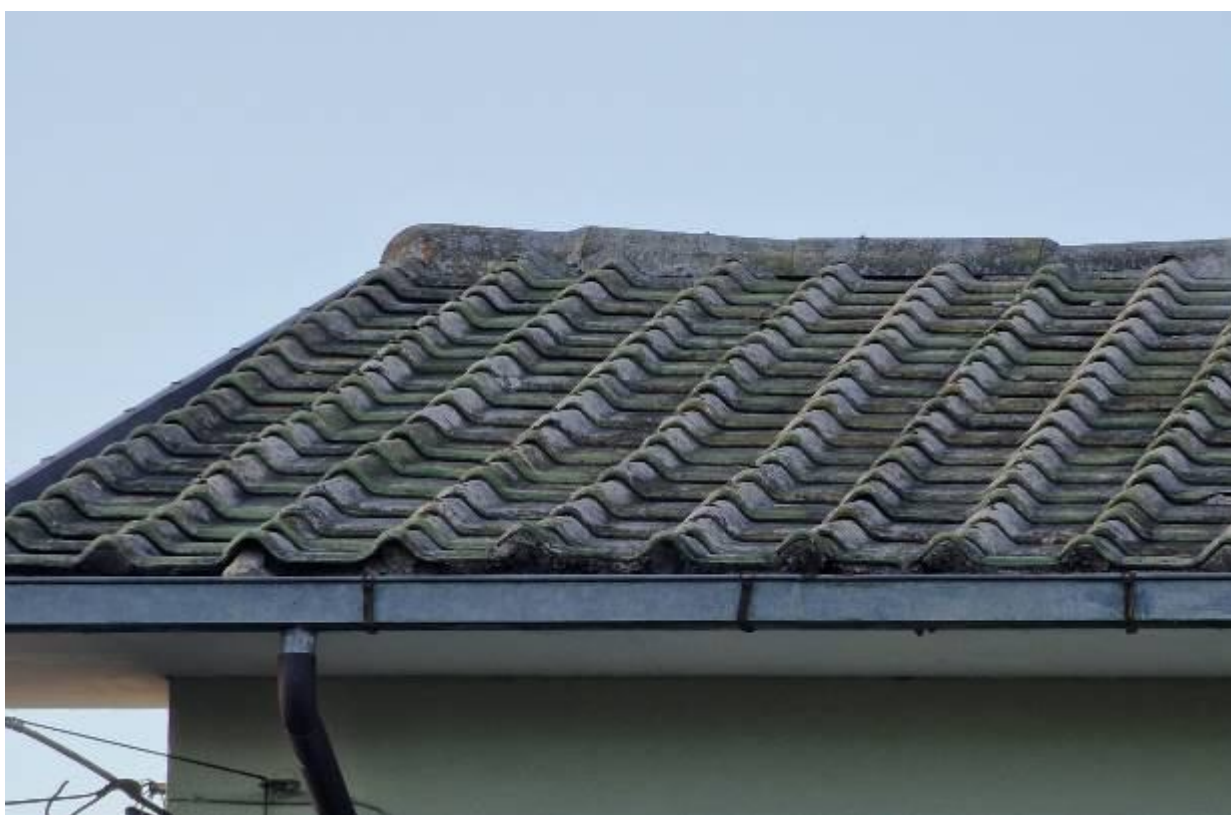
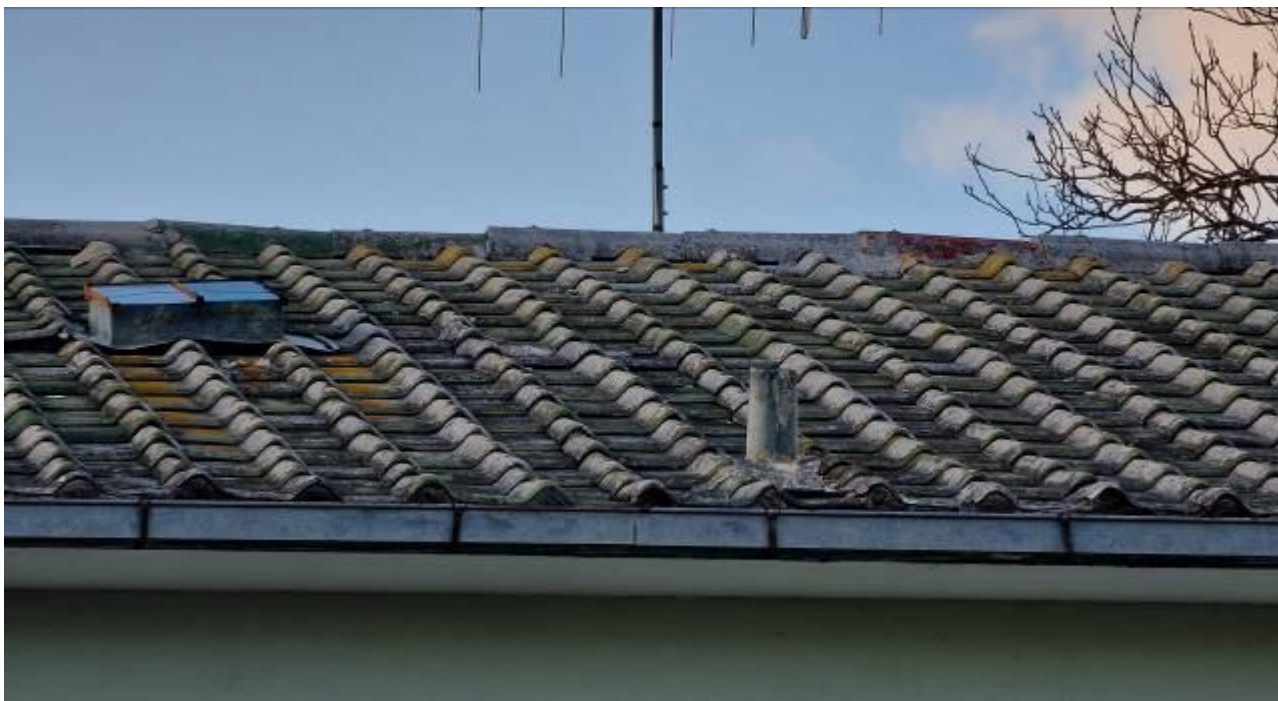
Falda sud

L'immobile pignorato presenta una copertura a due falde/spioventi, con orientamento lungo il lato nord e il lato sud; il manto di copertura è realizzato con tegole in cemento-amianto della superficie complessiva di circa 180,00 mq, risalente probabilmente all'epoca costruttiva del fabbricato (*anni settanta*); la superficie del manto presenta tracce di vernice di colore verde (*all.2.6*).

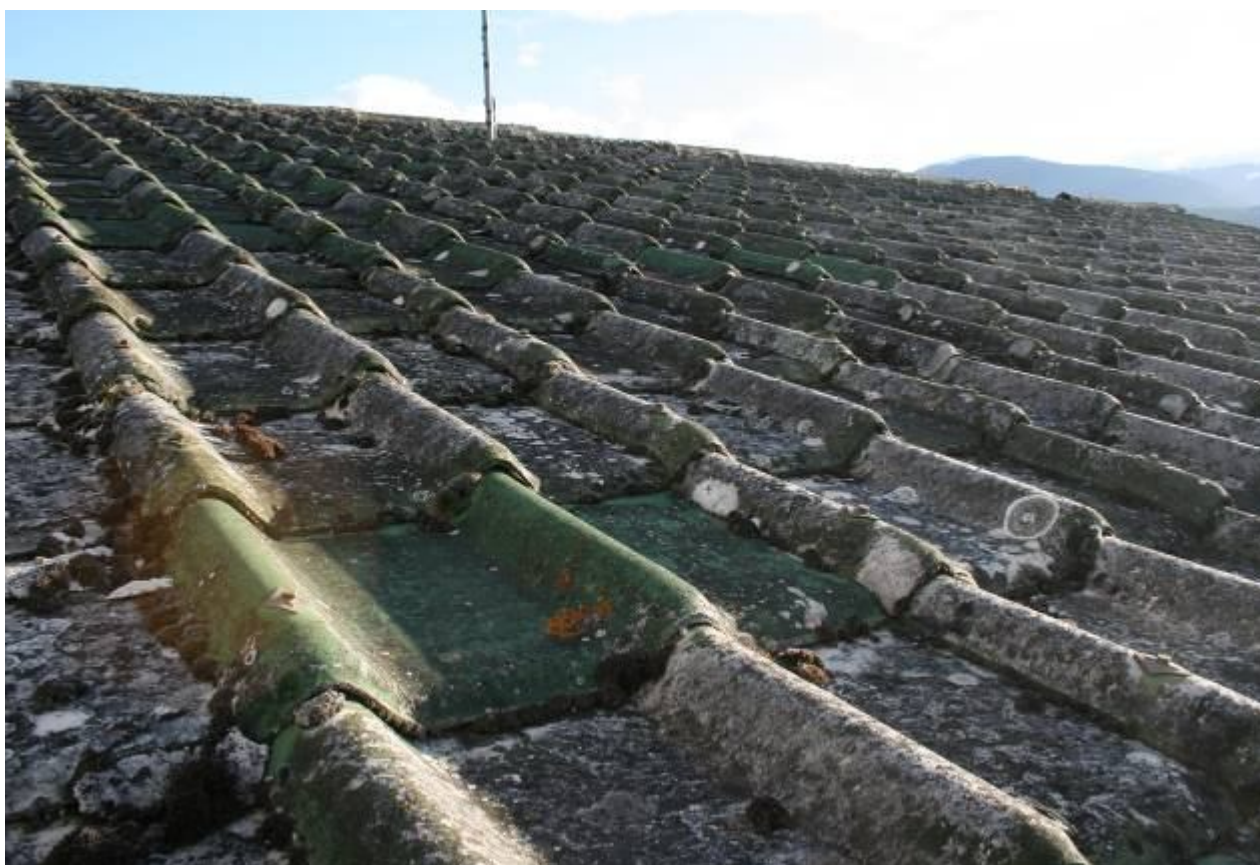
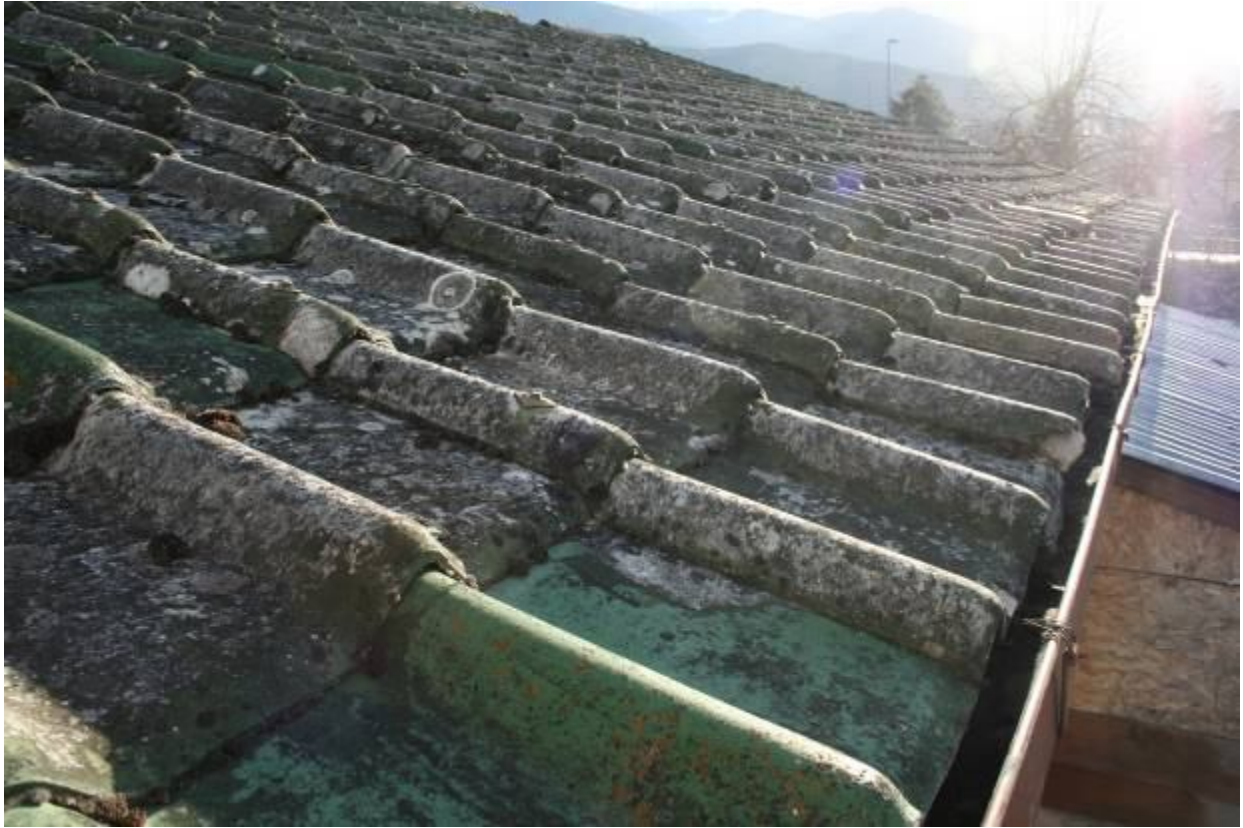
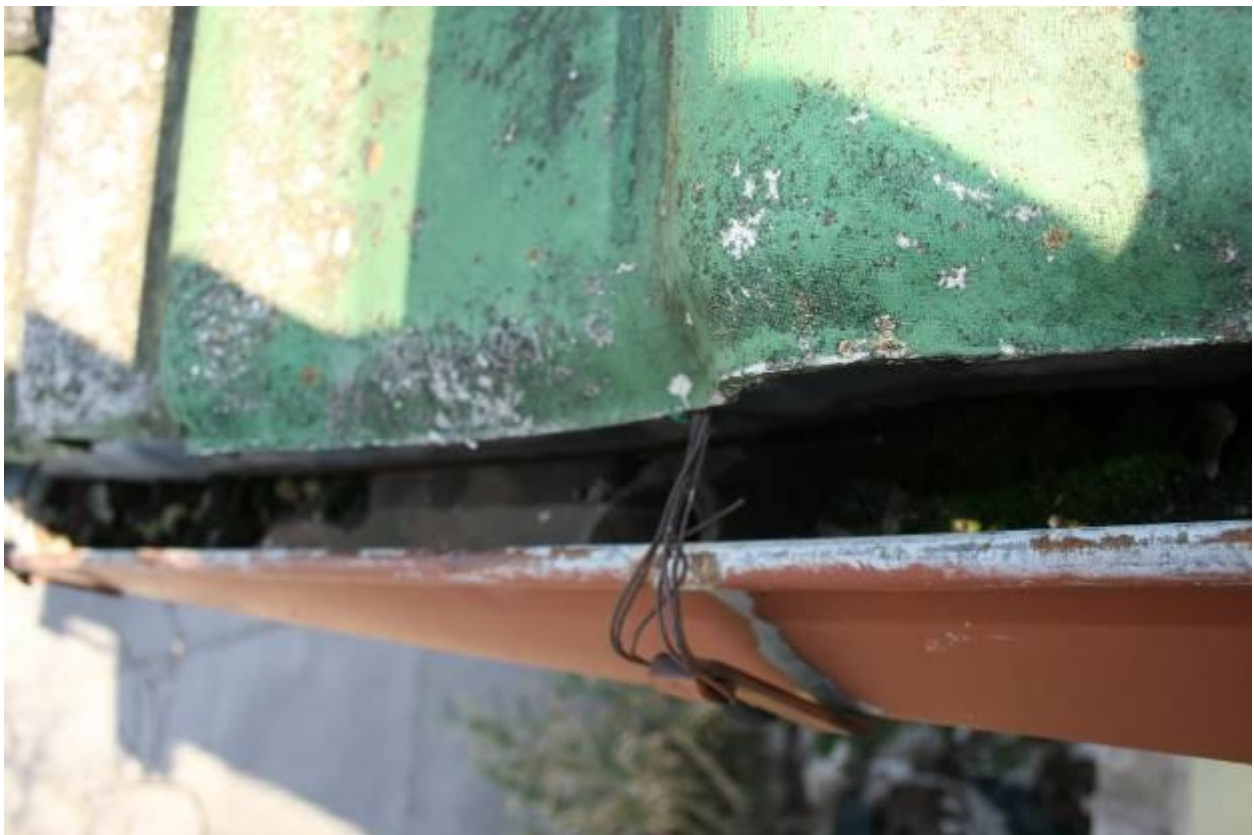
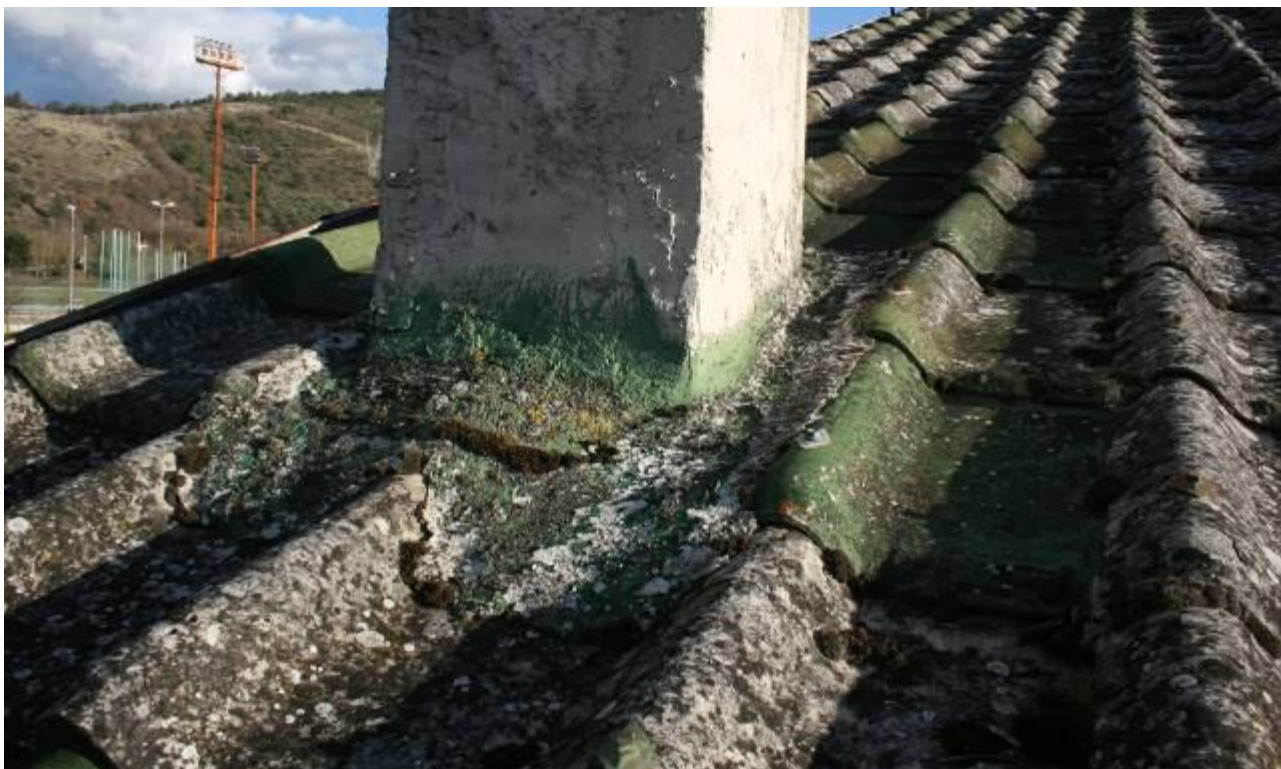
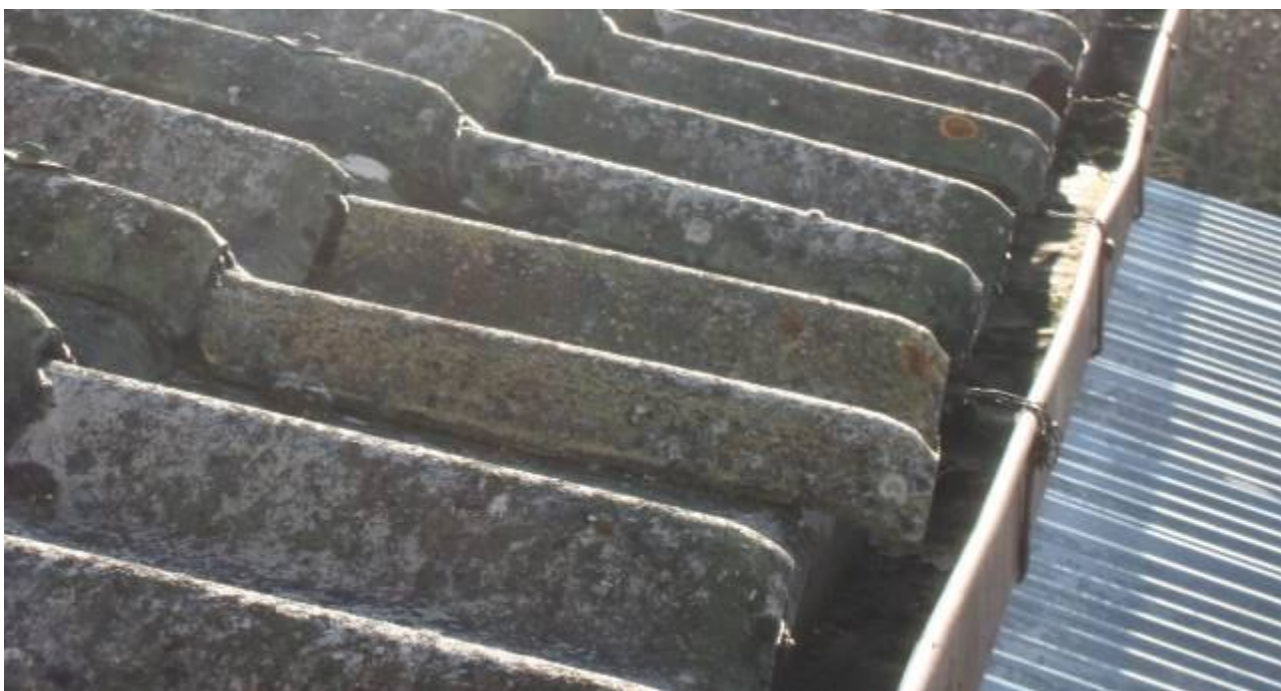
Falda nord

Allo stato la copertura non è accessibile in sicurezza (*assenza di linee vita e quote elevate*), ma è stato comunque possibile visionare la falda nord da un piano di calpestio posto a quota di circa 3.00 mt dalla corte e corrispondente al piccolo terrazzo posto al piano primo, accessibile mediante scala esterna di accesso al piano primo. Lungo tale fronte sono stati effettuati i campionamenti del materiale di gronda, prelevati a circa 4.00 mt di distanza l'uno dall'altro ed analizzati dal Laboratorio ECOPOINT SRL con sede ad Avezzano (AQ) (*all.2.4*). Per lo spiovente sud si è proceduto con osservazione da punti limitrofi, per mezzo di fotografie ravvicinate.

Nello specifico, dai calcoli elaborati dalla Scheda I "*Principali indicatori di danno*" si è ottenuto il valore pari al 5%, percentuale dei materiali danneggiati, mentre dai calcoli relativi alla Scheda II "*Indicatori di danno aggiuntivi*" si è ottenuto il valore pari a 7. Confrontando quest'ultimo valore con quanto calcolato nella Scheda I, ne scaturisce una valutazione dei m.c.a. ogni 1-2 anni.

Da quanto è emerso dalla valutazione effettuata e considerati i fattori intrinseci (*epoca costruttiva, usura, ecc.*) ed estrinseci (*esposizione agli agenti atmosferici, ecc.*) del manto di copertura, la positività al Crisotilo (*amianto bianco*) nel campionamento di materiale di gronda, quale indice di uno stato di degrado in atto, nonché eventuali decadimenti improvvisi del m.c.a. consequenziali ad eventi atmosferici violenti, si consiglia una verifica semestrale dello stato di conservazione del manto di copertura, con l'ausilio di ditte specializzate del settore e di piattaforme di lavoro elevabili (PLE), al fine di un accesso in piena sicurezza ed esecuzione di esami maggiormente ravvicinati e con prelievi di campioni nell'interezza della copertura.

se ne desume che non vi è allo stato la necessità della bonifica imminente dei m.c.a, e che il prossimo controllo e valutazione dei m.c.a. dovrà essere effettuato ogni 1-2 anni (all.2.4).
