**TRIBUNALE DI PARMA (PR)**

**RELAZIONE DI STIMA**

**ESECUZIONE IMMOBILIARE: N. 61/2018+178/2018**

**CONSULENTE TECNICO: ING. CHIARA PRATI**

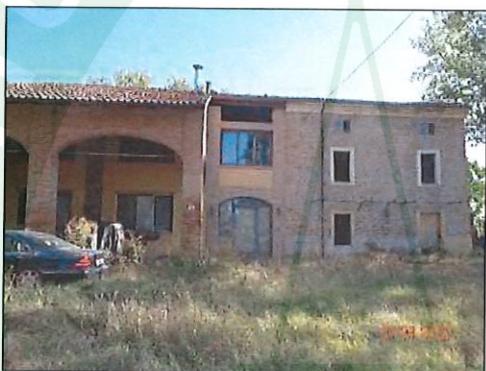
Foto 2 - Prospetto su fronte strada

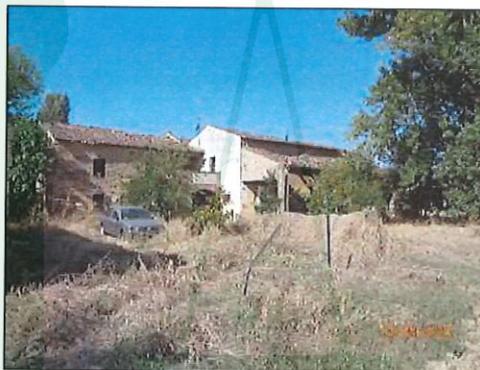
Foto 3 - Prospetto retro edificio

Le condizioni di manutenzione del compendio e dei diversi corpi di fabbrica che lo costituiscono sono pessime; l'edificio principale presenta gravi carenze statiche con importanti lesioni alle strutture verticali e ampie porzioni della copertura collassate, soprattutto in corrispondenza della porzione sud-ovest e del porticato fronte nord. Su bene sono stati iniziati, ma mai terminati lavori di ristrutturazione, condizione che può aver peggiorato, le già precarie condizioni del fabbricato.

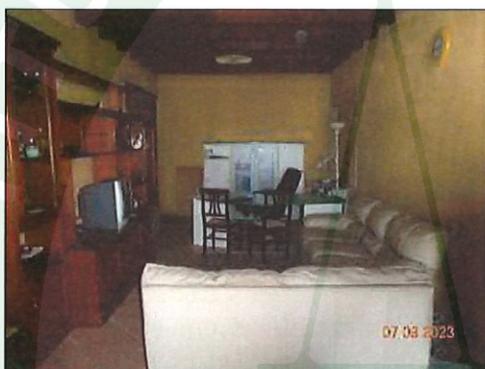
Foto 4 - Soggiorno

compendio di cui i lavori sono stati completati, la stessa è disabitata e in stato di abbandono da diversi anni; tale condizione ha fatto emergere o peggiorare problemi di umidità da risalita, con la presenza di macchie di muffa diffuse in tutti gli ambienti che hanno danneggiato tinteggi e l'intonaco sottostante. Su alcune murature sono presenti crepe e lesioni.

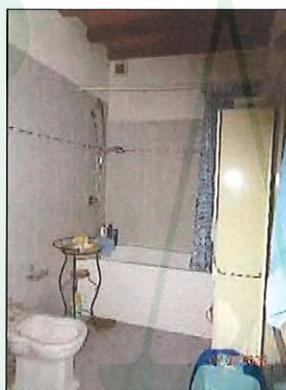
Foto 5 - Servizio igienico

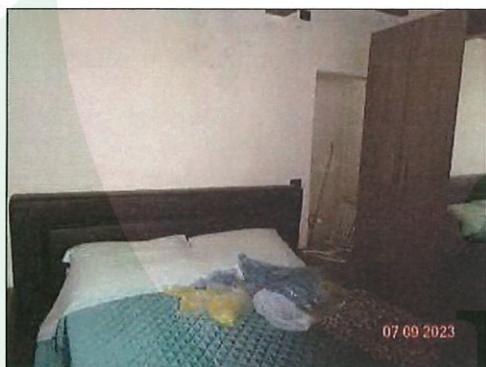
Foto 6 - Camera da letto matrimoniale

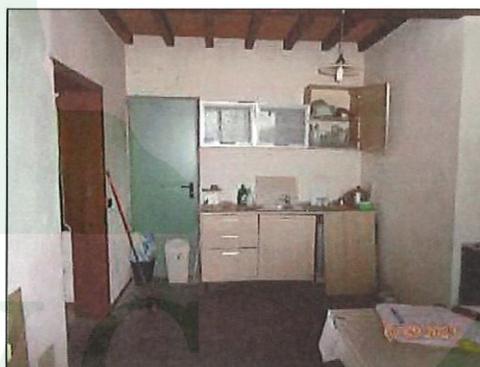
Foto 7 - Cucina

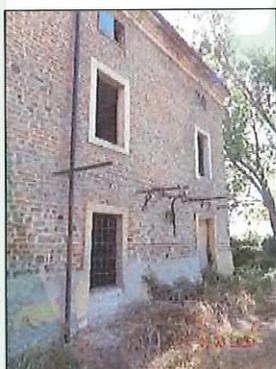
Il bene, come tutta tale porzione di edificio di cui è parte si trova in pessime condizioni di manutenzione con evidenti problemi statici che pregiudicano la sicurezza del bene. Sui prospetti, in particolare sul fronte sud-est sono presenti ampie crepe verticali in corrispondenza delle aperture, altre crepe sono presenti nel cornicione, mentre ampie porzioni della copertura sono crollate.

Foto 8 – Prospetto fronte strada

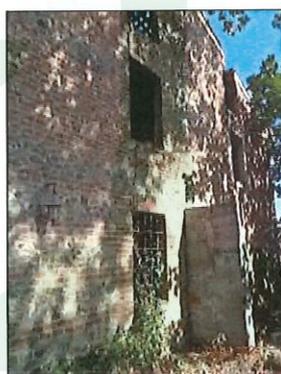
Foto 9 – Prospetto sud

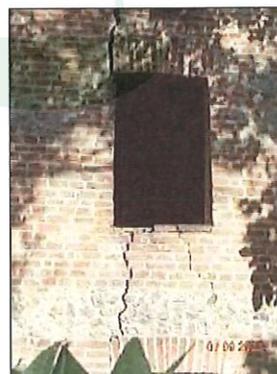
Foto 10 – Lesioni

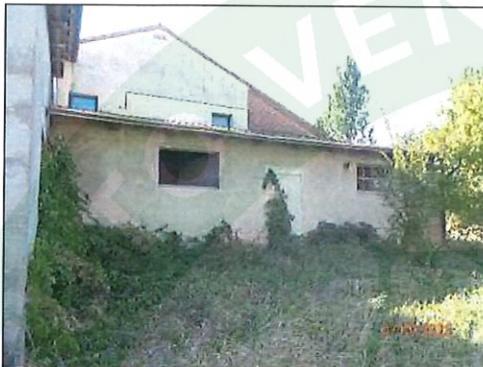
Foto 11 – Prospetto ovest

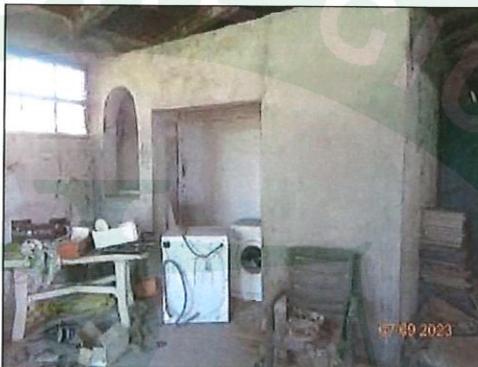
Si tratta dell'unità immobiliare ad uso deposito e rimessa in corso di ristrutturazione, posta al piano terra del corpo di fabbrica secondario realizzato sul prospetto nord, in aderenza al fabbricato principale. In corso di sopralluogo si è potuto visionare solo la porzione sud del bene, l'unica ancora accessibile. Tale unità è costituita da un unico vano di forma rettangolare, con altezza variabile e degradante in andamento con la copertura realizzata con travetti prefabbricati in cemento e tavelloni; nel locale sono in corso di costruzione alcune pareti divisorie interne, in parte rivestite con piastrelle, mentre le pareti perimetrali sono in genere intonacate, ma non tinteggiate.

Foto 11 – Interno

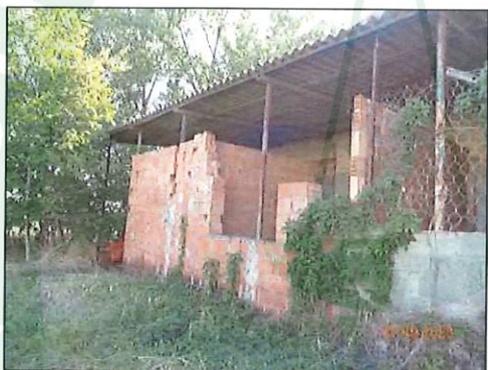
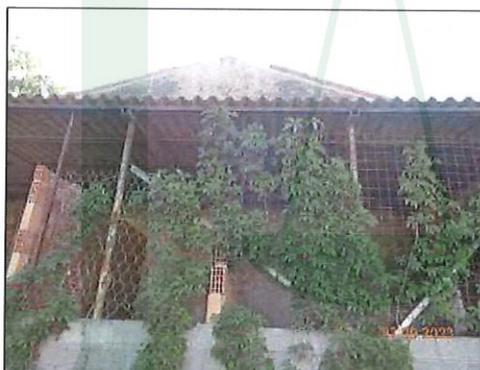
Foto 12 - Porticato

Foto 13 – Porticato

La porzione nord di tale unità è costituita da un porticato esterno, realizzato con elementi tubolari in metallo e copertura con lastre di fibrocemento, probabilmente contenenti amianto; all'interno del porticato sono state posati alcuni blocchi di laterizio e blocchi tipo H, come a voler creare diversi ambienti; i lavori sono incompiuti.

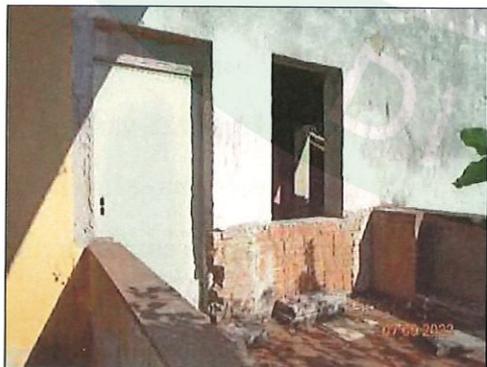
Foto 14 – Accessi all'unità non utilizzabile

fabbricato un tempo adibito a fienile. In corso di sopralluogo a fronte delle precarie condizioni statiche in cui si trova tale porzione di immobile, non si è potuto accedere al bene.

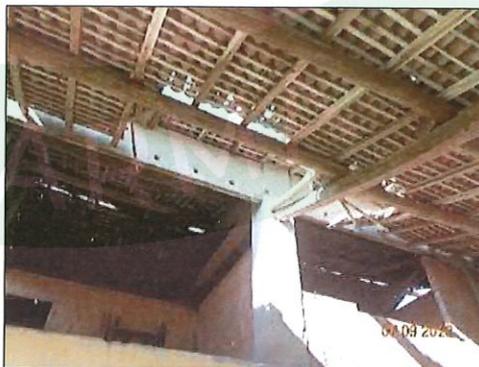
Foto 15 – Vista dal basso

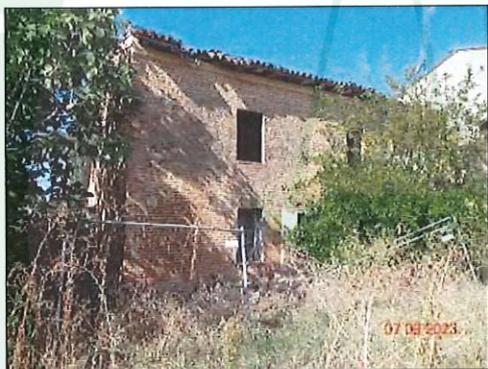
Foto 16 – Prospetto nord-est

L'unità si trova in pessime condizioni di manutenzione con evidenti problemi statici che pregiudicano la sicurezza dell'intero fabbricato; la copertura è parzialmente crollata, mentre le murature esterne presentano ampie crepe con evidenti distacchi murari.

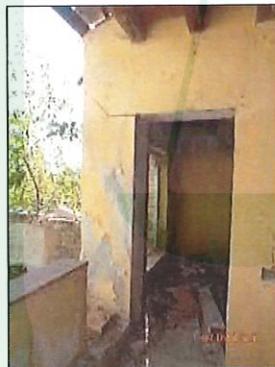
Foto 17 – Lesioni

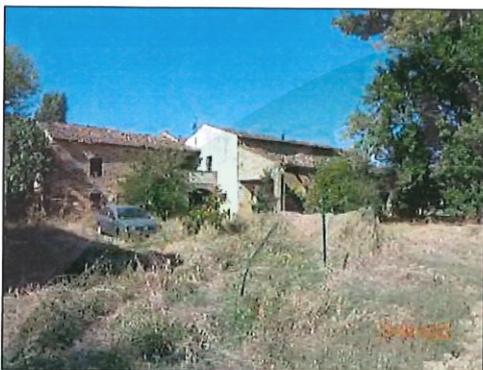
Tali unità individuano i posti auto che dovrebbero essere realizzati all'interno dell'area cortilizia comune, ad oggi tuttavia i posti auto non sono stati realizzati ed il terreno si presenta allo stato vergine e completamente incolto.

Foto 18 – Area da adibirsi a posti auto

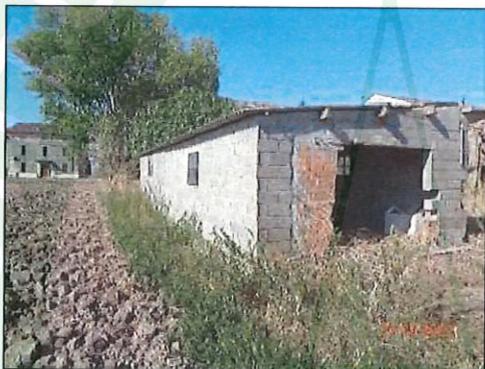
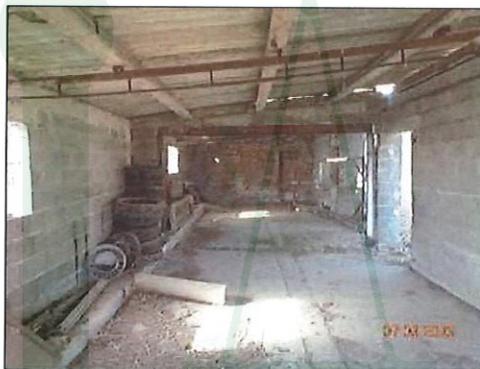
Si fa presente ancora una volta che all'interno dell'area comune si trova un fabbricato monopiano di forma rettangolare che, come indicato nei titoli edilizi depositati, doveva essere demolito. L'edificio si trova in pessime condizioni ed è stato realizzato in blocchi tipo H e lastre di fibrocemento, molto probabilmente contenute amianto, condizione che andrà sicuramente ad influire sui costi di demolizione del manufatto.

Foto 19 – Fabbricato da demolire

Foto 20 – Fabbricato da demolire
