PERIZIA TECNICA ESTIMATIVA

ALLEGATO A - DOCUMENTAZIONE FOTOGRAFICA

TRIBUNALE DI CAGLIARI – SEZIONE FALLIMENTARE
FALLIMENTO COSTA COMMUNICATION S.r.l.
Fallimento N.44/2013

**ALLEGATO A.03 - DOCUMENTAZIONE
FOTOGRAFICA DELL'IMMOBILE 1 RELATIVA ALLO
STATO RILEVATO IN DATA 14/04/2022**

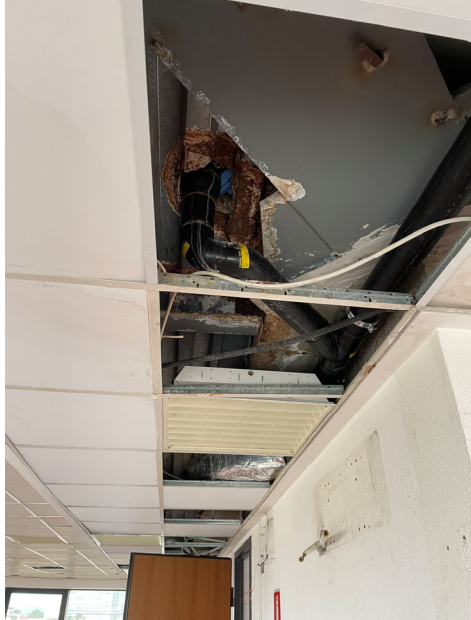
N° FOTO	DESCRIZIONE	IMMAGINE
081	Immobile ubicato in Cagliari, Via San Tommaso D'Aquino – Le tubature presenti nel controsoffitto, visibili per via dell'assenza delle lastre, dovuta dalla rimozione delle apparecchiature, eseguita da parte dell'ex ditta affittuaria.

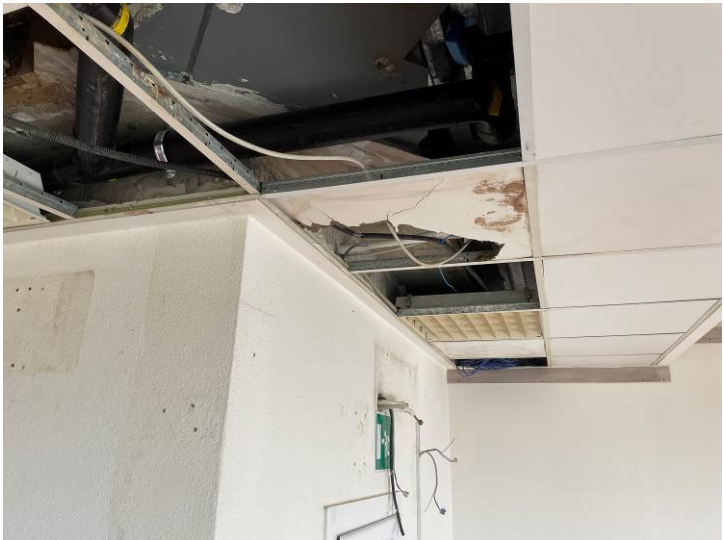
082	Immobile ubicato in Cagliari, Via San Tommaso D'Aquino – Ulteriore dettaglio relativo allo stato del controsoffitto e delle pareti dell'immobile in oggetto.

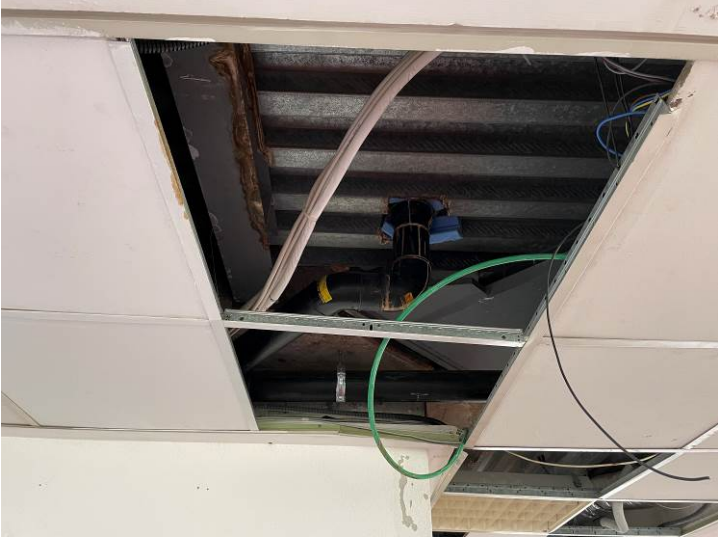
N° FOTO	DESCRIZIONE	IMMAGINE
083	Immobile ubicato in Cagliari, Via San Tommaso D'Aquino – Particolare dello stato del controsoffitto rilevato in diverse zone dell'immobile 1

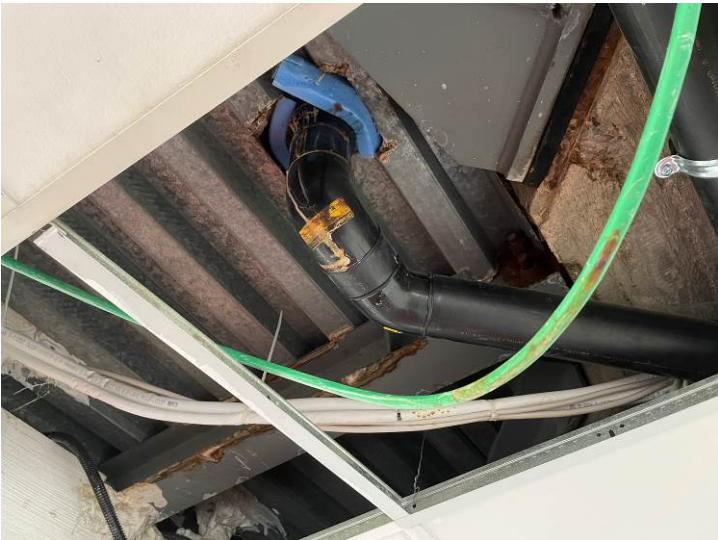
084	Immobile ubicato in Cagliari, Via San Tommaso D'Aquino – Primo piano dell'immagine precedente (n. 083)

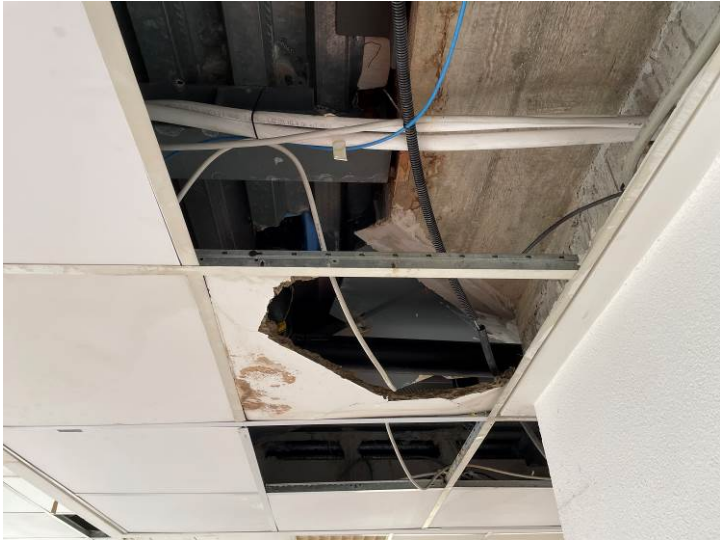
N° FOTO	DESCRIZIONE	IMMAGINE
087	Immobile ubicato in Cagliari, Via San Tommaso D'Aquino – Le lastre mancanti nel controsoffitto in funzione della rimozione delle apparecchiature presenti in precedenza.

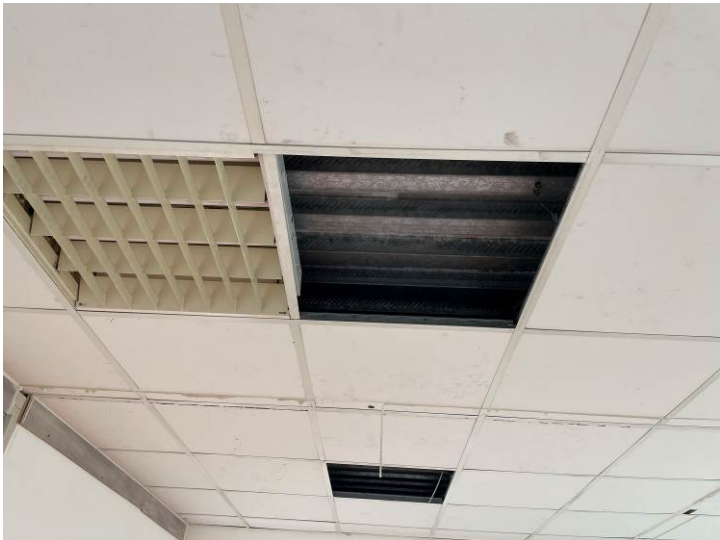
088	Immobile ubicato in Cagliari, Via San Tommaso D'Aquino – Ulteriore dettaglio dello stato del controsoffitto.

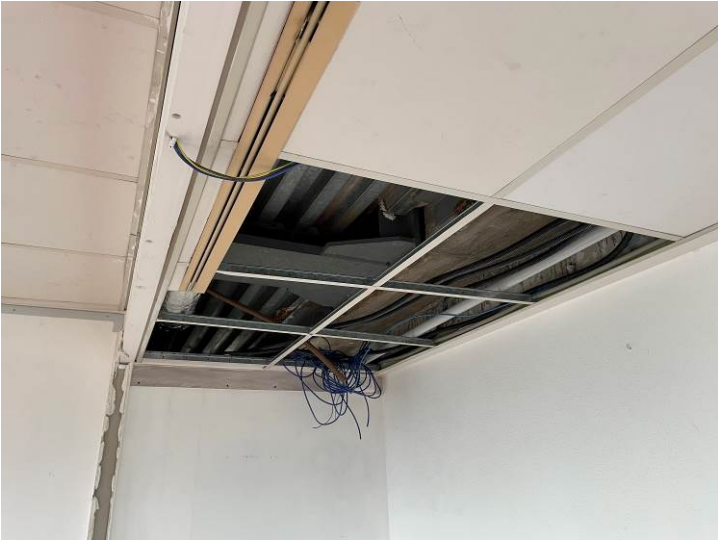
N° FOTO	DESCRIZIONE	IMMAGINE
107	Immobile ubicato in Cagliari, Via San Tommaso D'Aquino – Le lastre mancanti nel controsoffitto in funzione della rimozione delle apparecchiature presenti in precedenza.

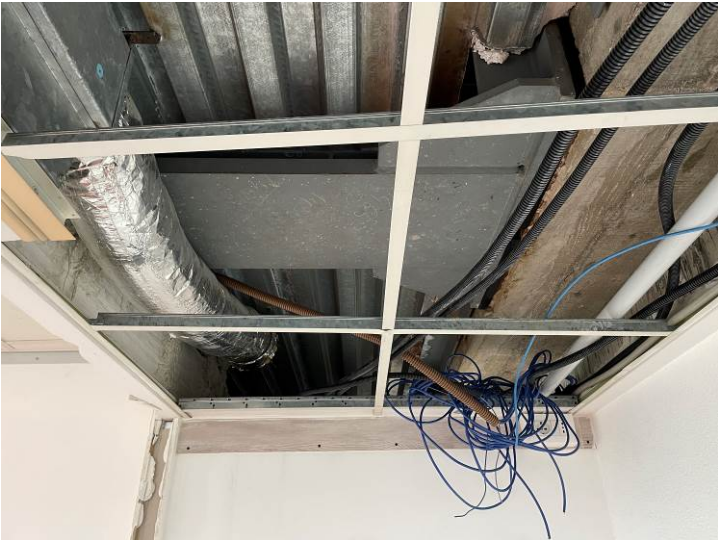
108	Immobile ubicato in Cagliari, Via San Tommaso D'Aquino – Il primo piano dell'immagine precedente (n. 107) in cui si apprezza, nel dettaglio, la parte interna del controsoffitto.

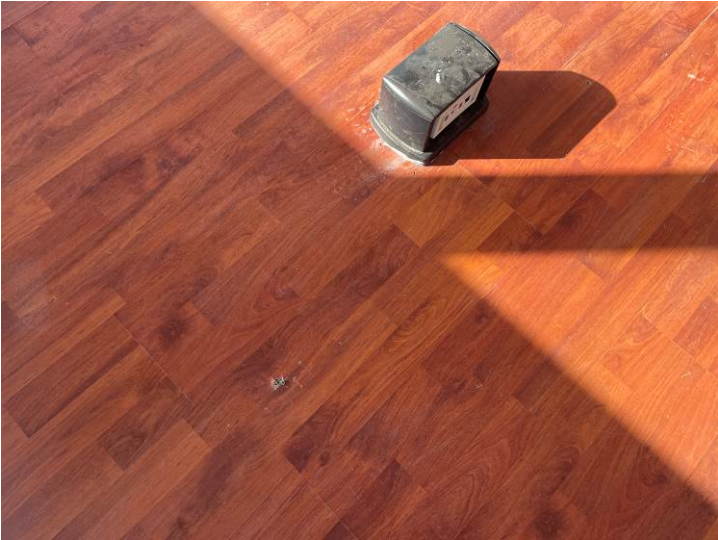
N° FOTO	DESCRIZIONE	IMMAGINE
117	Immobile ubicato in Cagliari, Via San Tommaso D'Aquino – Una vite ancora presente nel pavimento a seguito delle rimozioni eseguite.

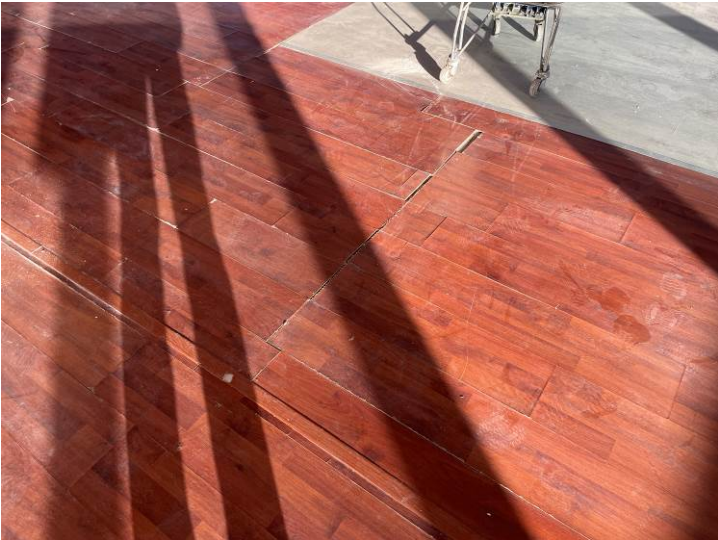
138	Immobile ubicato in Cagliari, Via San Tommaso D'Aquino – Lo stato del pavimento.

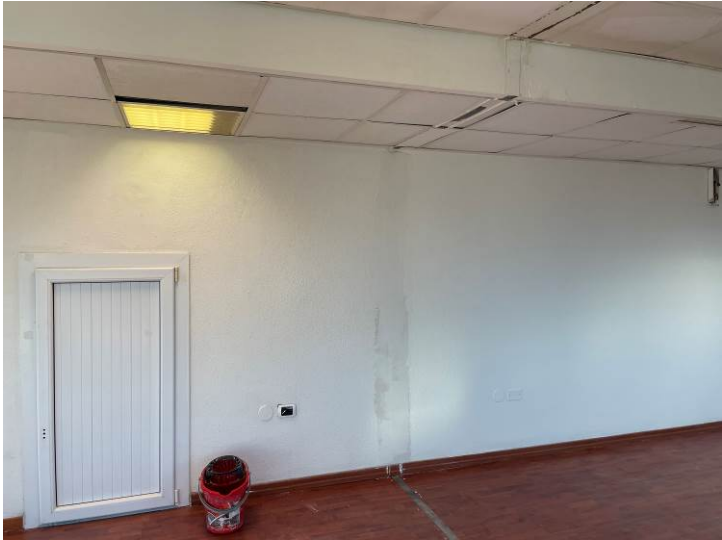
N° FOTO	DESCRIZIONE	IMMAGINE
143	Immobile ubicato in Cagliari, Via San Tommaso D'Aquino – Ulteriore tracce dovute dalla rimozione delle tramezzature.
