Esecuzione immobiliare n. 312/2022

Documentazione fotografica
Immobile

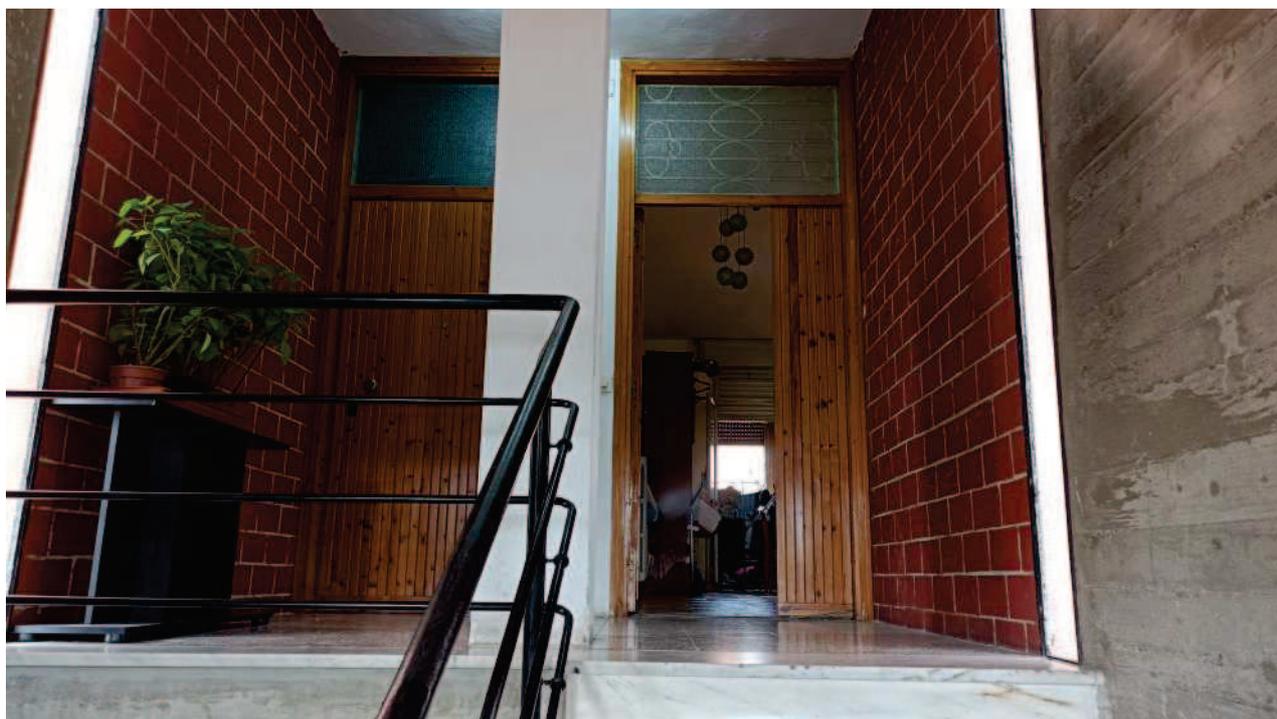
**Foto n. 1. Vista dell'ingresso dell'immobile dal vano scala.
L'immobile pignorato è sito a destra.**

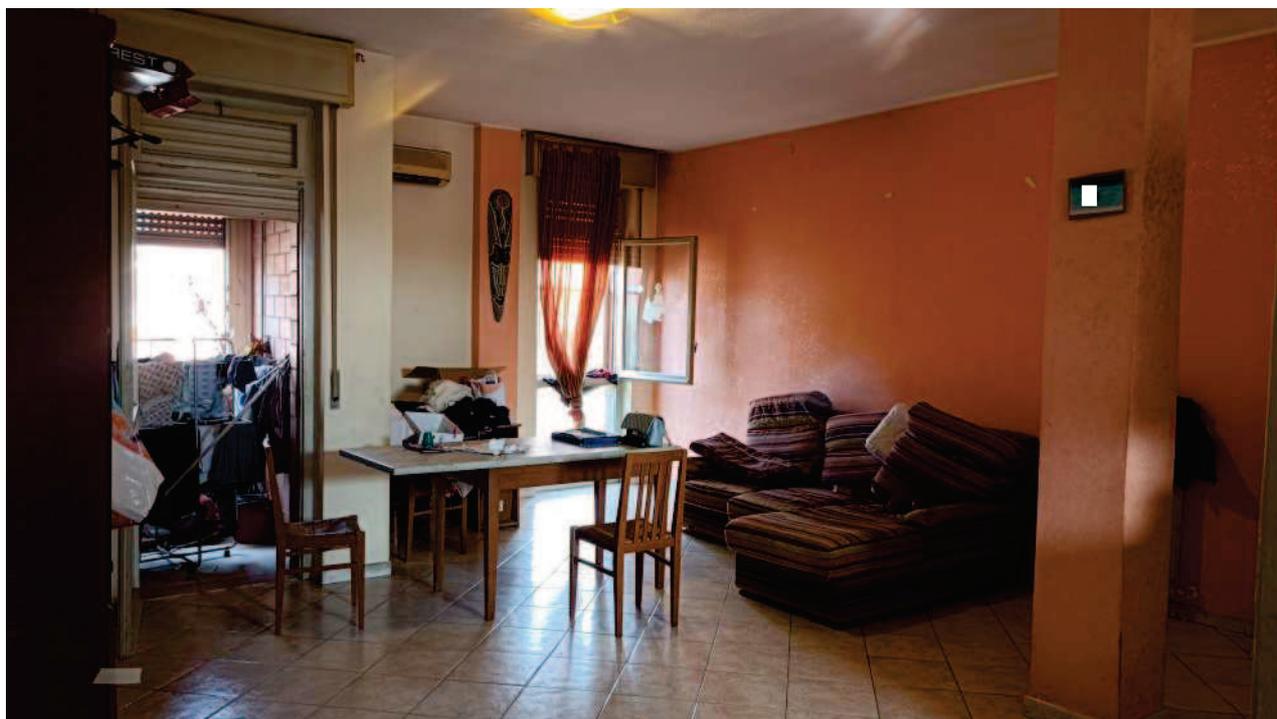
**Foto n. 2. Vista del soggiorno dalla zona di ingresso.
A sinistra è visibile la veranda chiusa (condonata).**

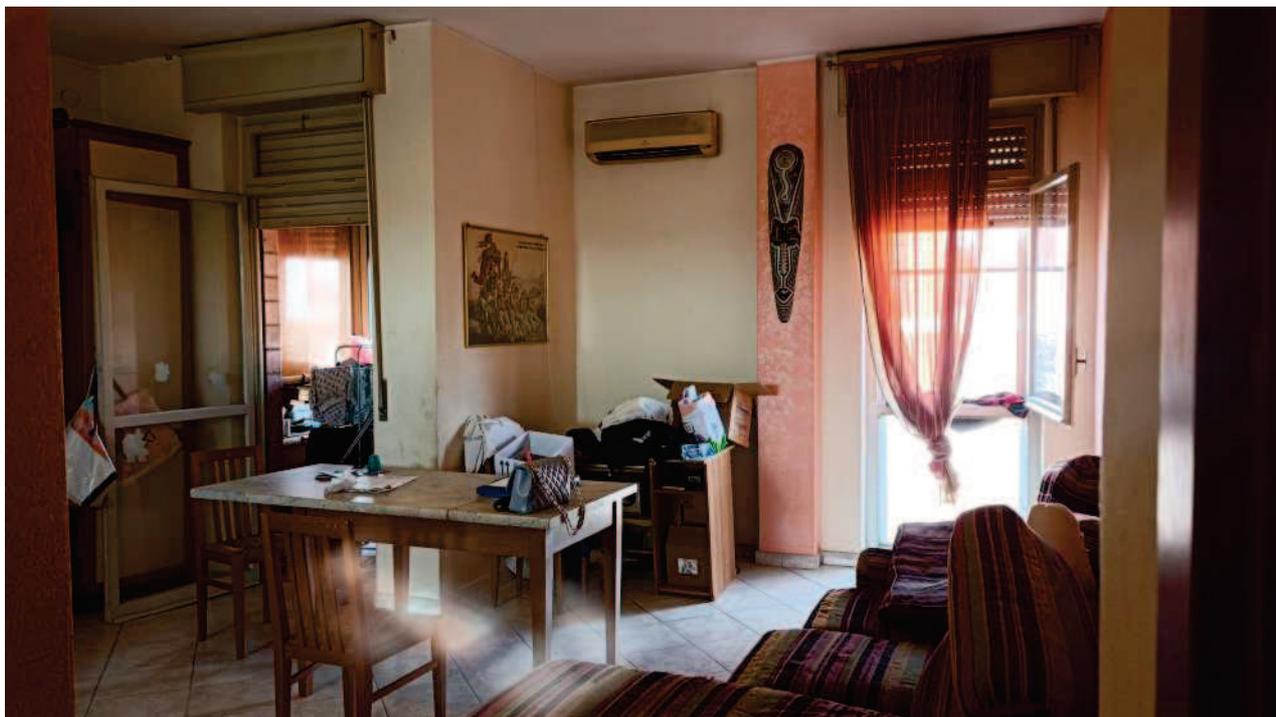
**Foto n. 3. Vista del soggiorno.
A sinistra é visibile la veranda chiusa.**

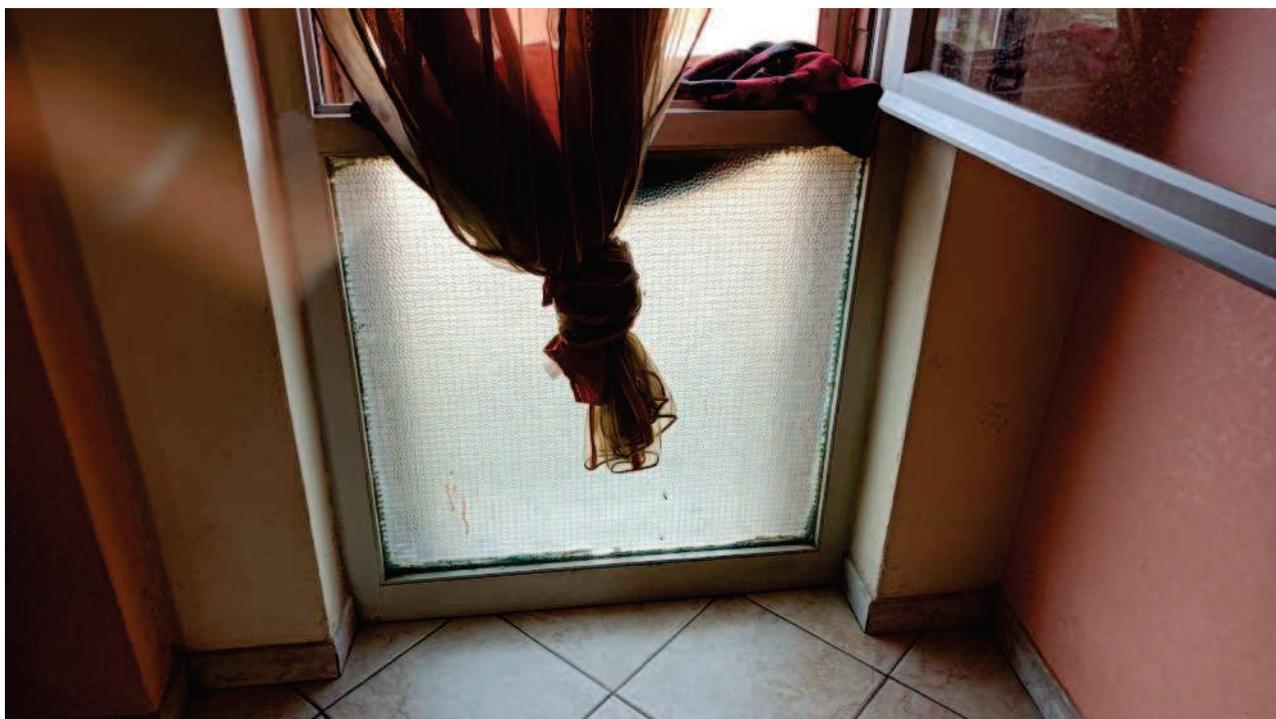
Foto n. 4. Particolare dell'infisso del soggiorno.

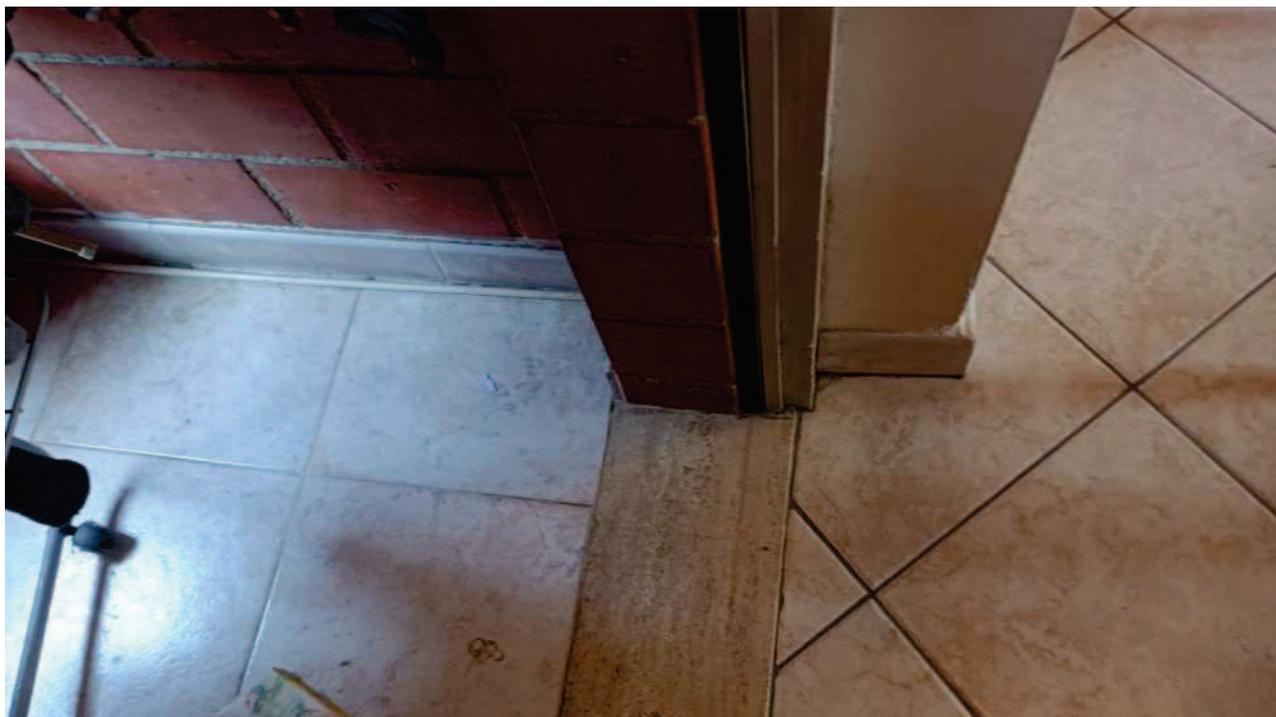
**Foto n. 5. Particolare della pavimentazione.
A destra é visibile la pavimentazione del soggiorno, a sinistra quella della veranda chiusa.
Non é presente alcun dislivello.**

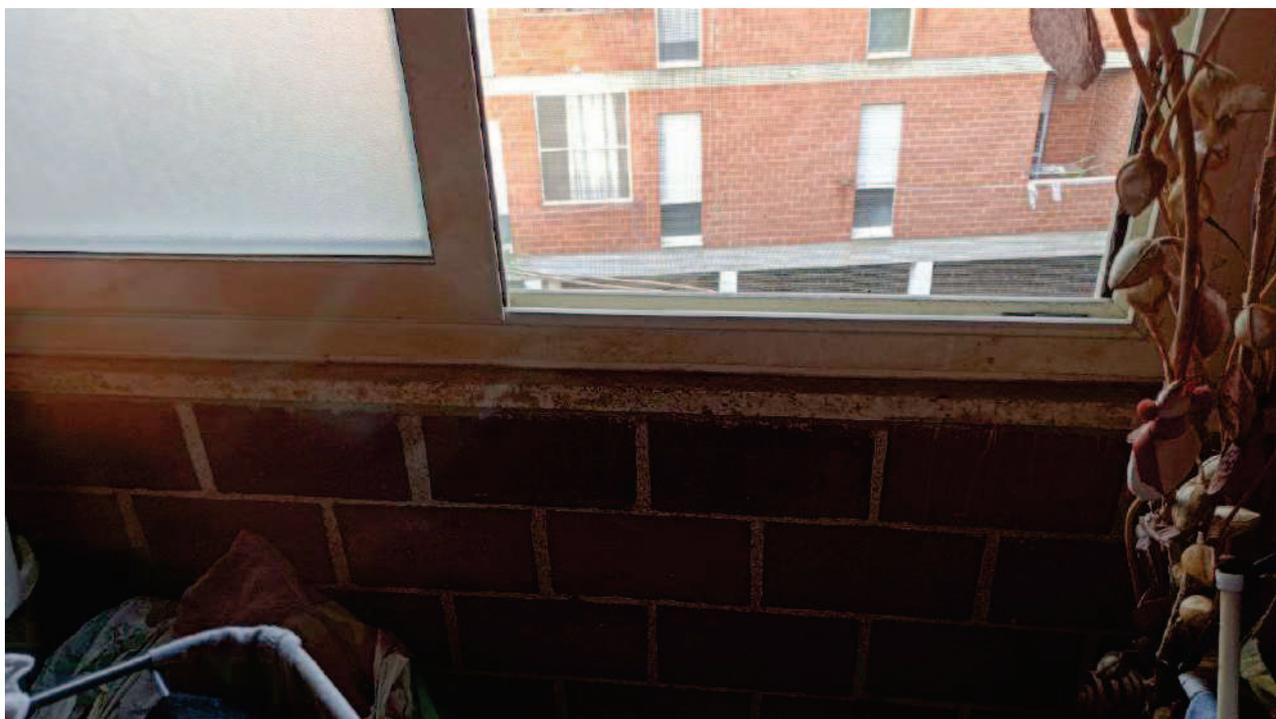
Foto n. 6. Particolare del parapetto e dell'infisso della veranda chiusa.

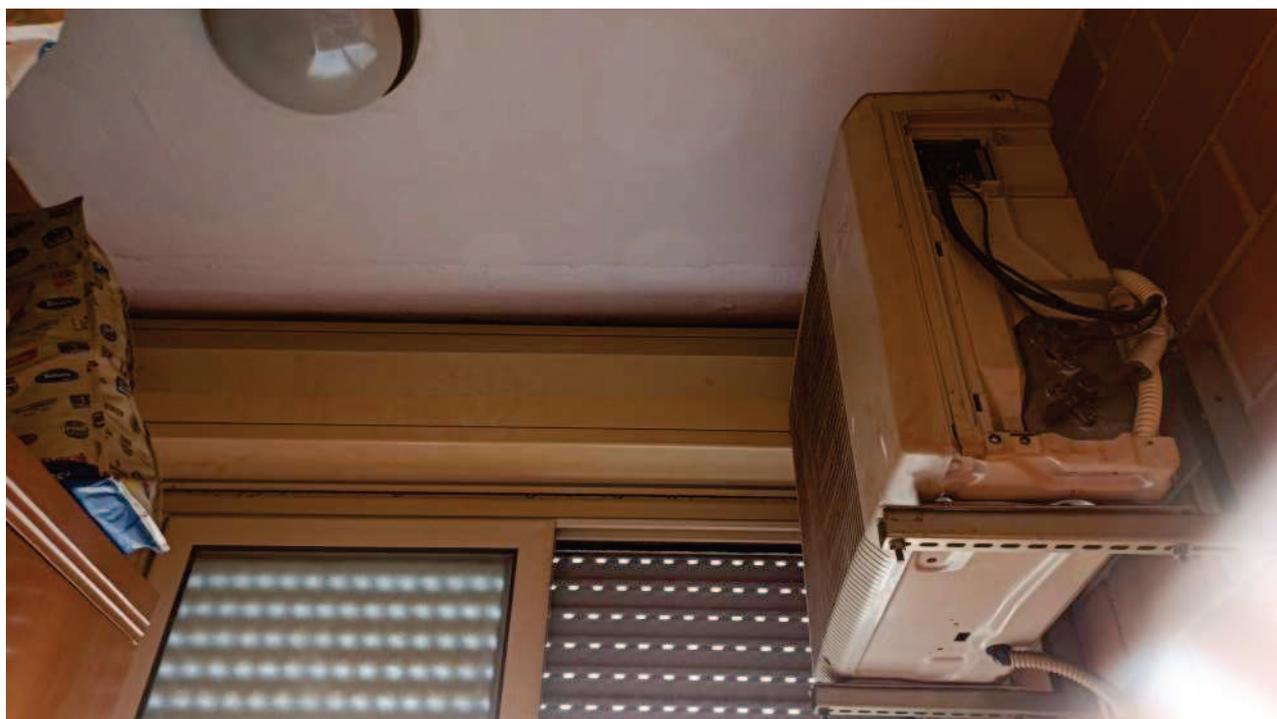
Foto n. 7. Particolare della parte alta della veranda chiusa.

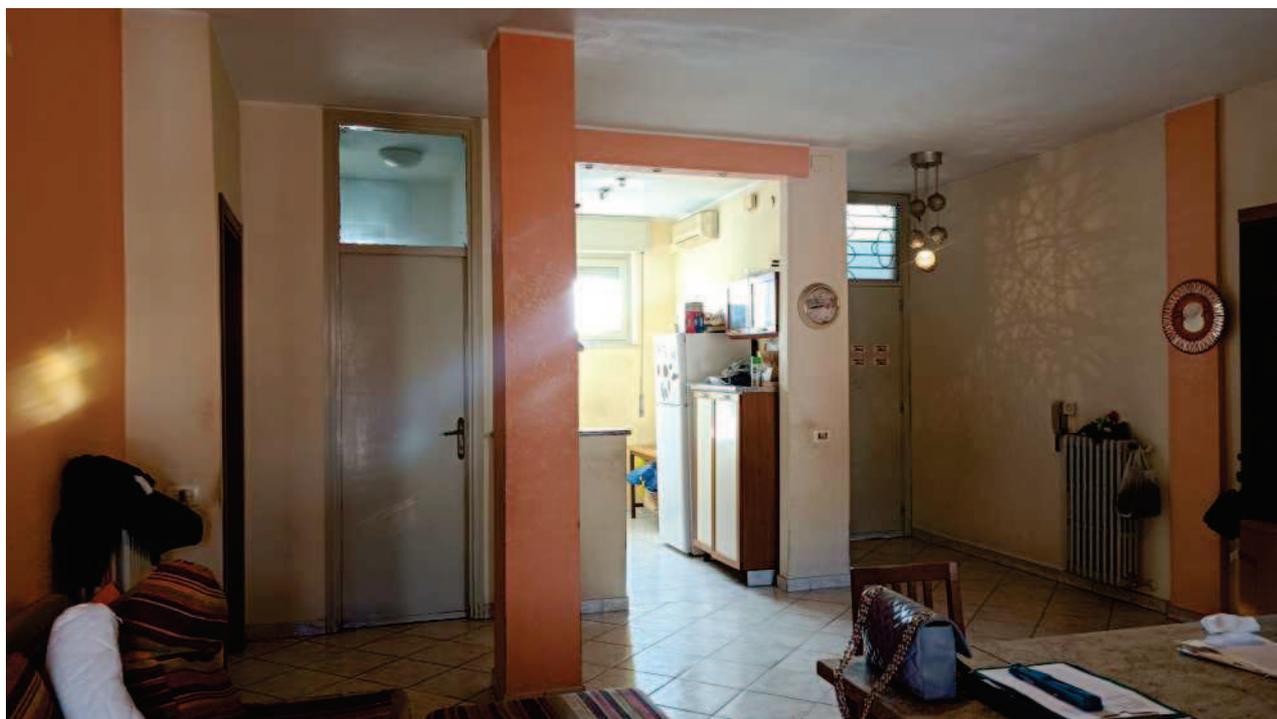
**Foto n. 8. Vista della cucina accessibile dal soggiorno.
A destra é visibile il portoncino di ingresso, a sinistra la porta della lavanderia.**

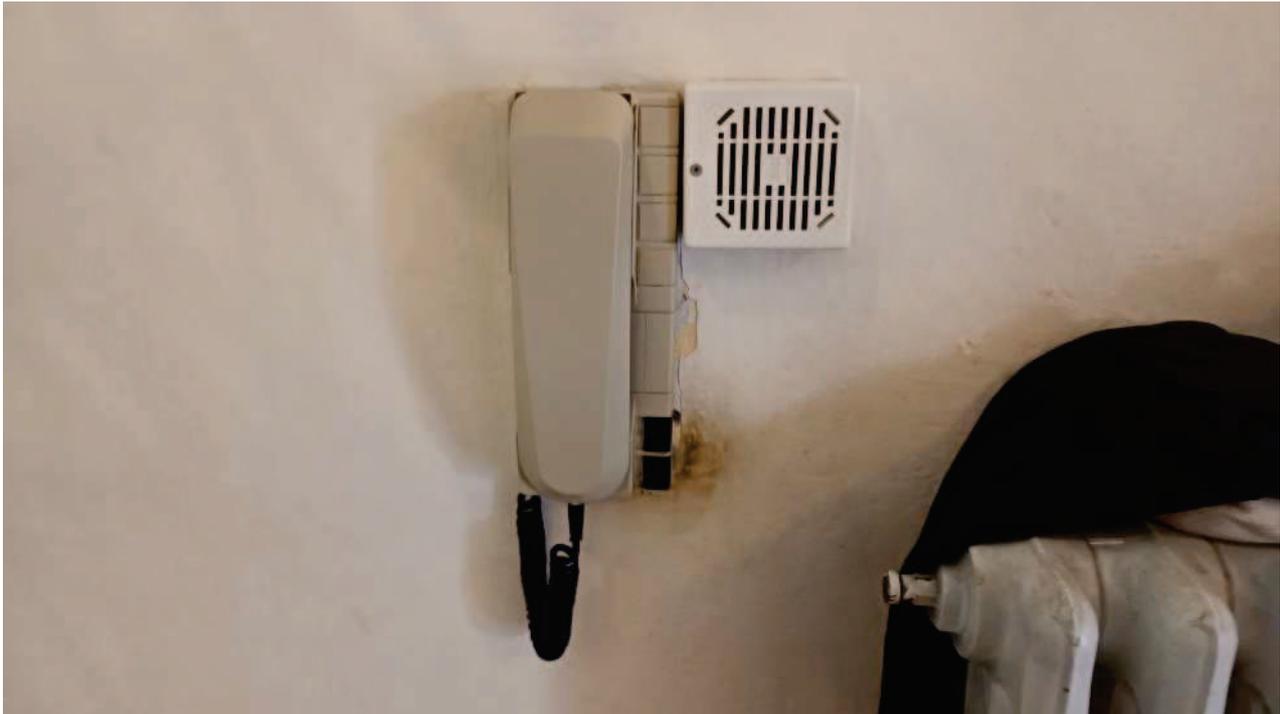
Foto n. 9. Impianti presenti nel soggiorno, in prossimità dell'ingresso.

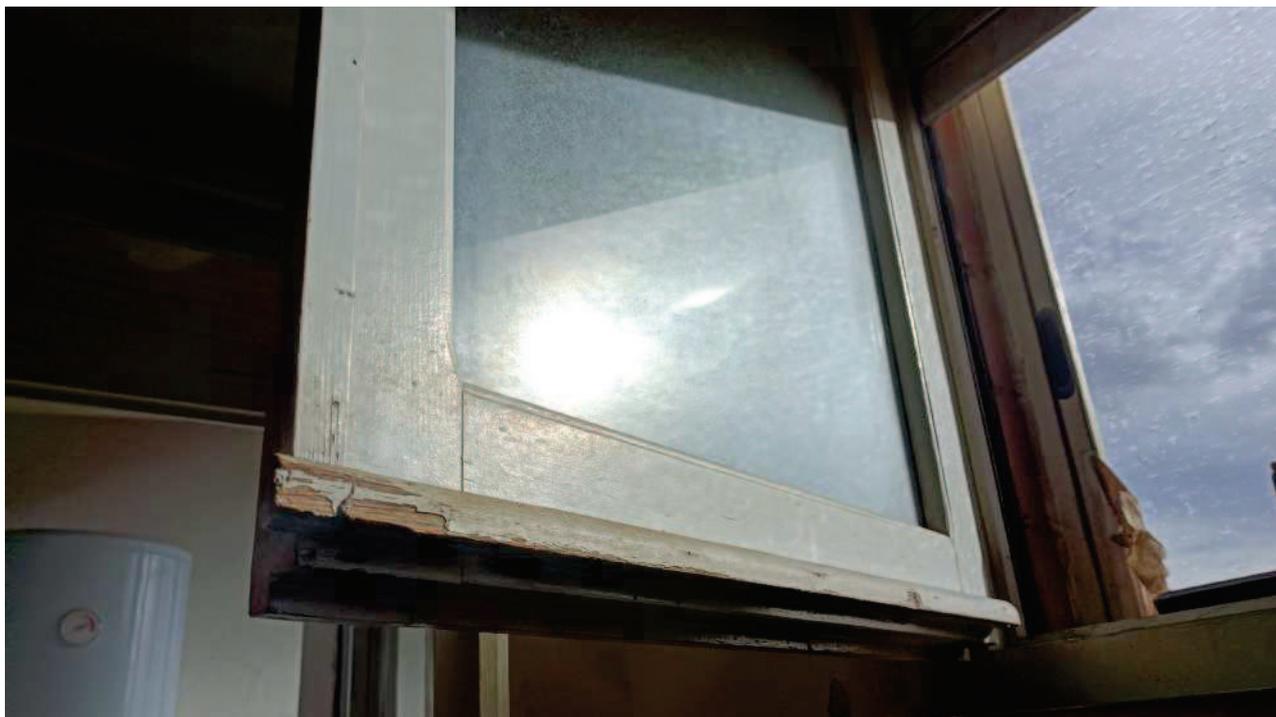
**Foto n. 11. Particolare della finestra in legno della cucina.
L'infisso necessita di un intervento di manutenzione.**

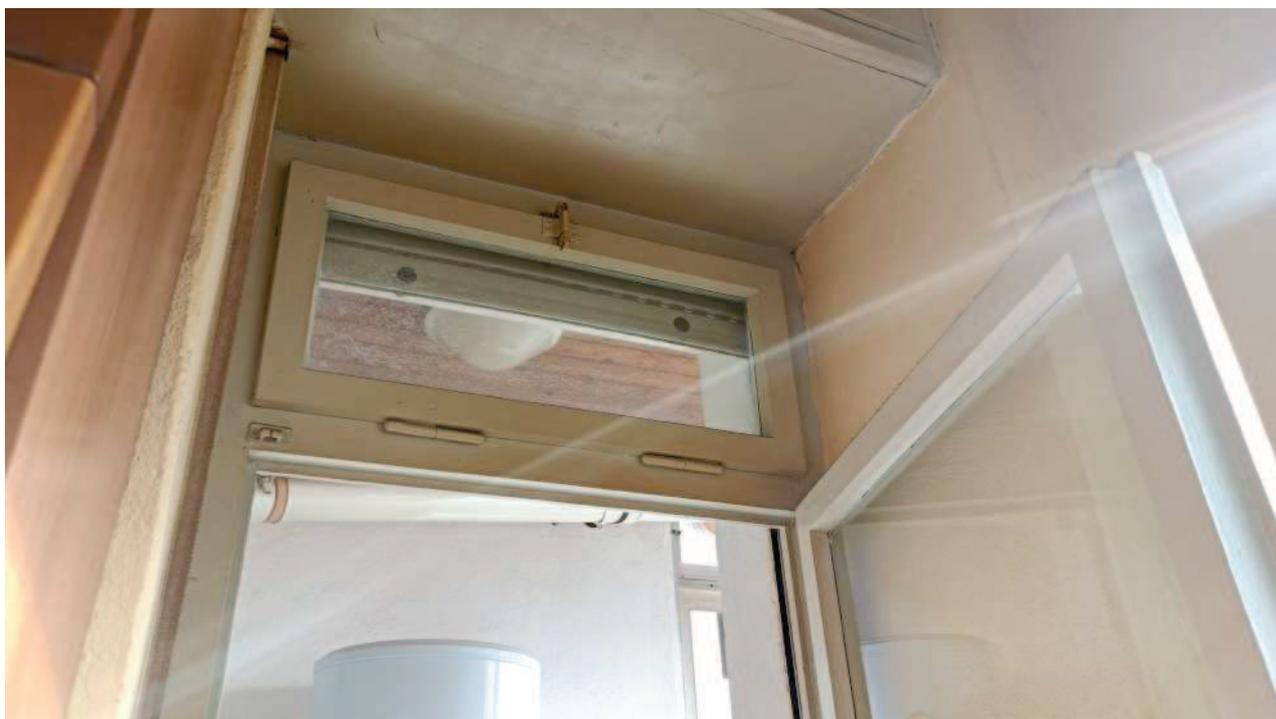
Foto n. 12. Particolare dell'infisso tra la cucina e la veranda retrostante la lavanderia.

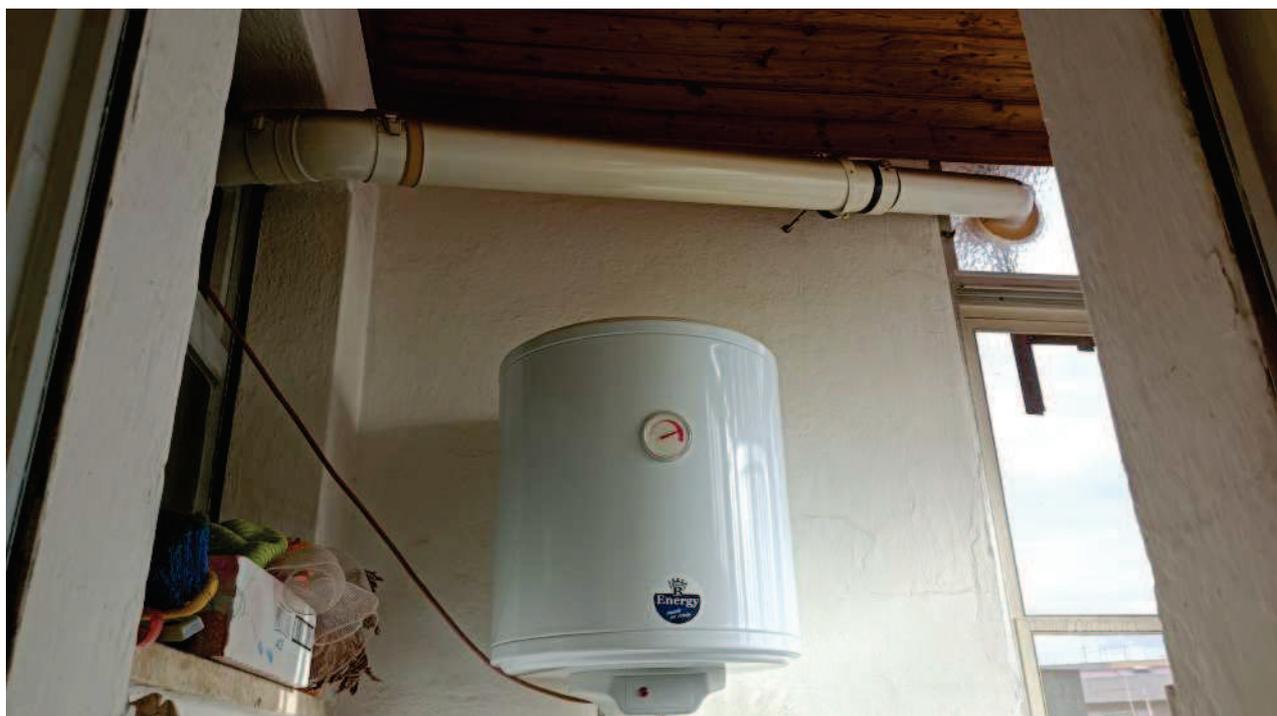
**Foto n. 13. Particolare della veranda vista dalla cucina.
A sinistra é visibile la finestra della lavanderia.**

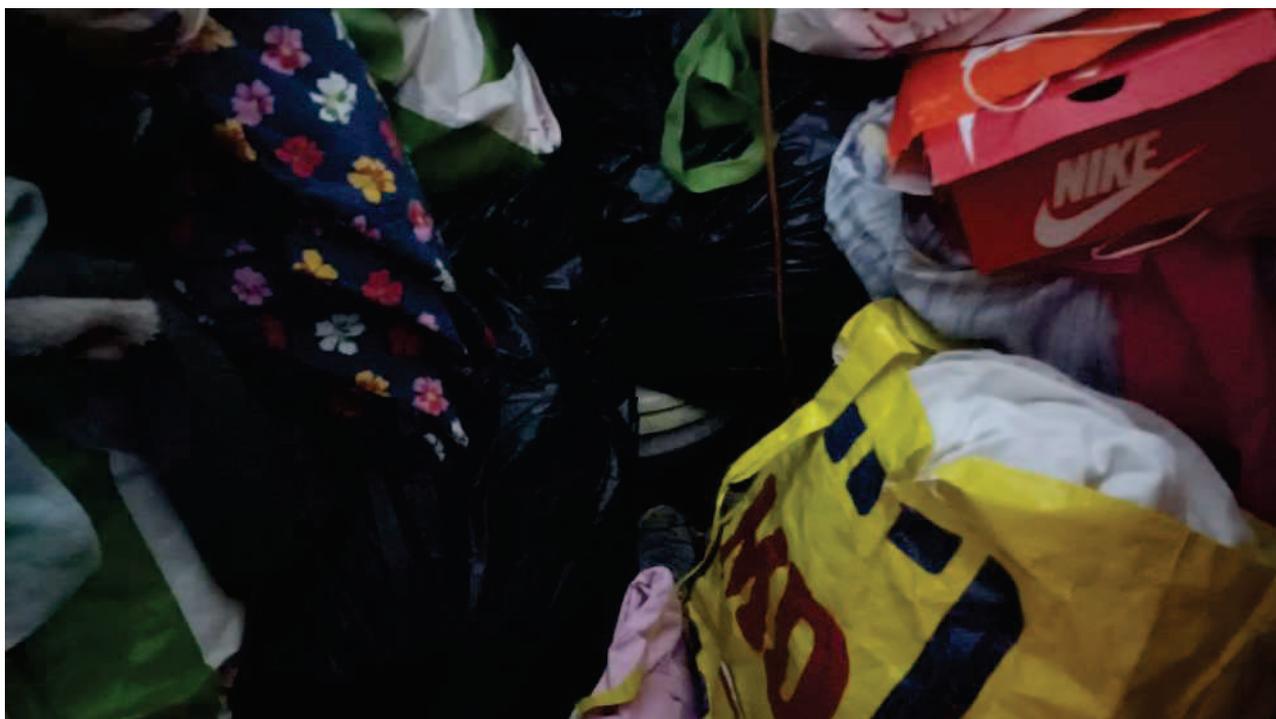
**Foto n. 22. Al centro della foto si può osservare il wc ricoperto da buste, che si trova sotto
la finestra della lavanderia.**

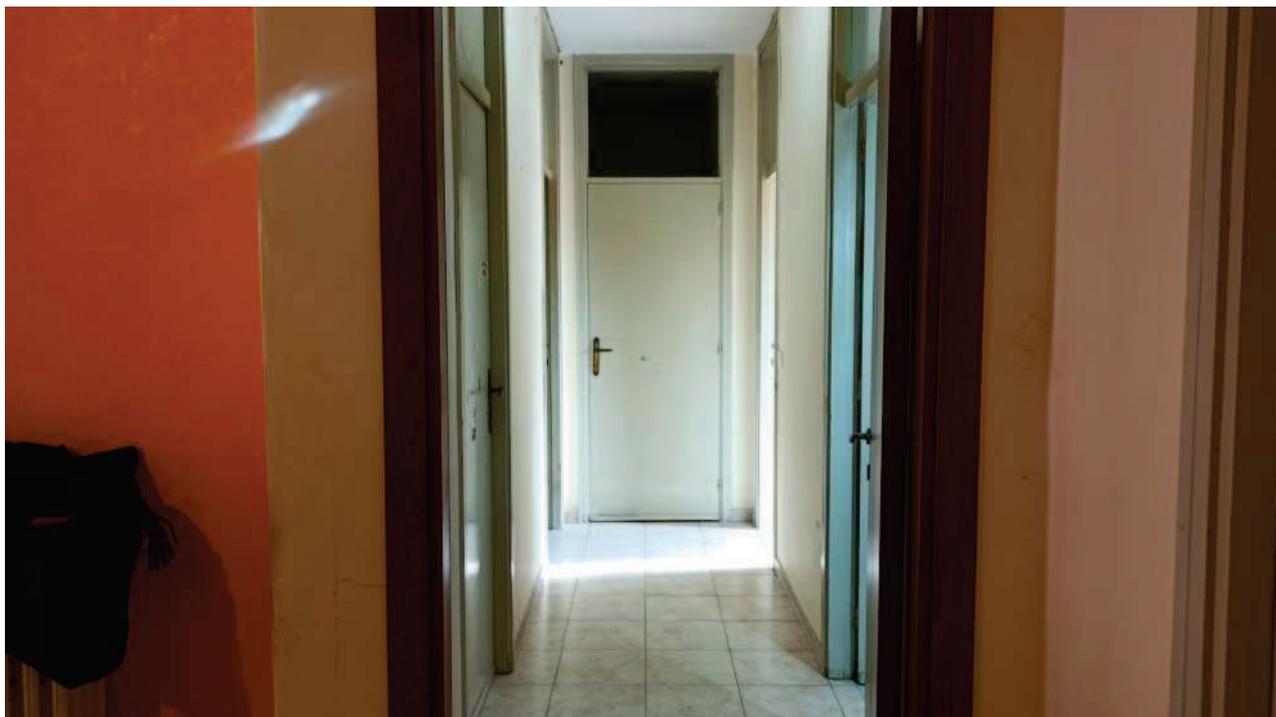
**Foto n. 23. Vista del disimpegno presente nella zona notte.
Il primo ambiente a destra è il bagno. Alla fine del disimpegno c'è un ripostiglio.
La porta di accesso al disimpegno è differente dalle altre perché posta in tempi successivi.**

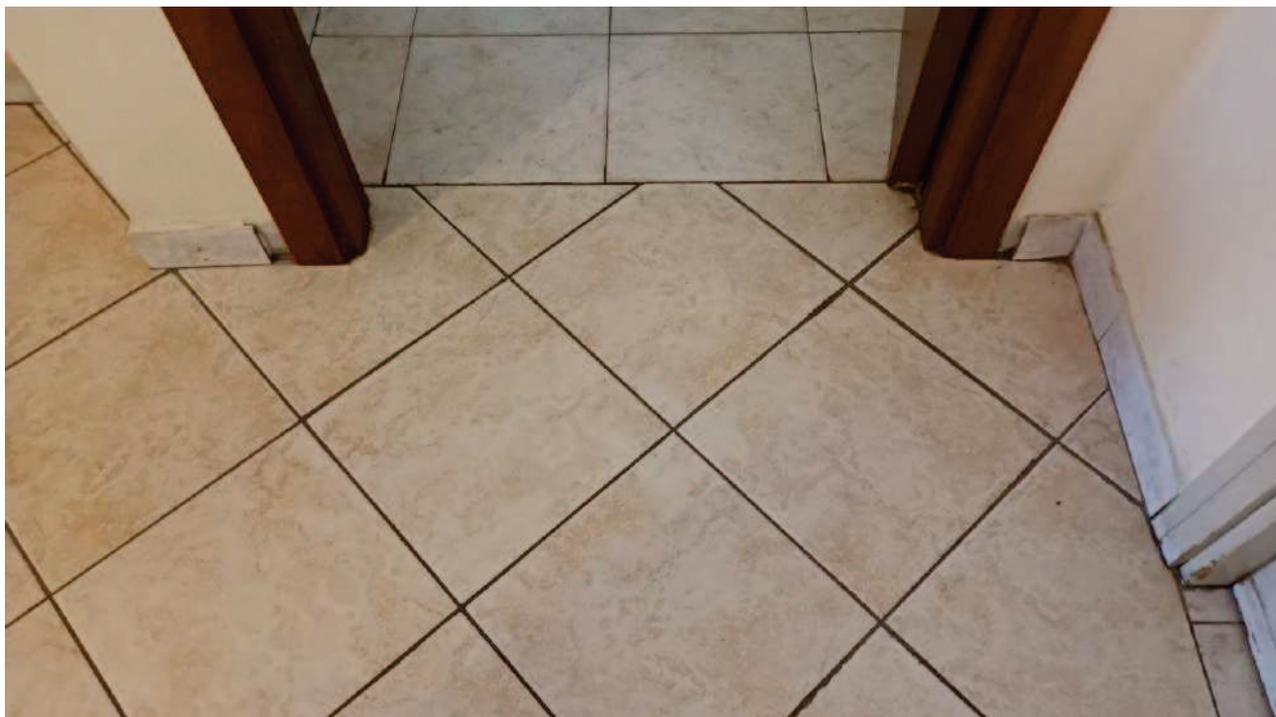
**Foto n. 25. Particolare della pavimentazione del soggiorno e del disimpegno.
Ai lati della porta del disimpegno il battiscopa risulta non completo.**

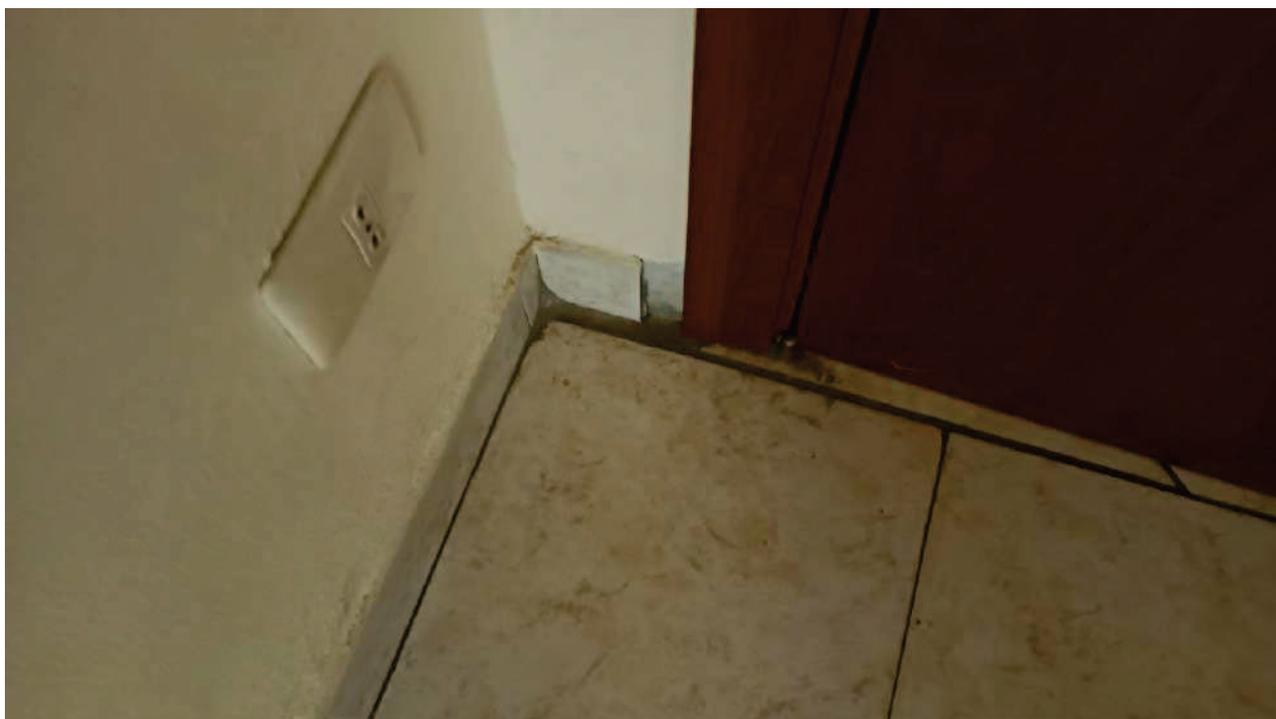
Foto n. 26. Particolare battiscopa visto dal disimpegno.

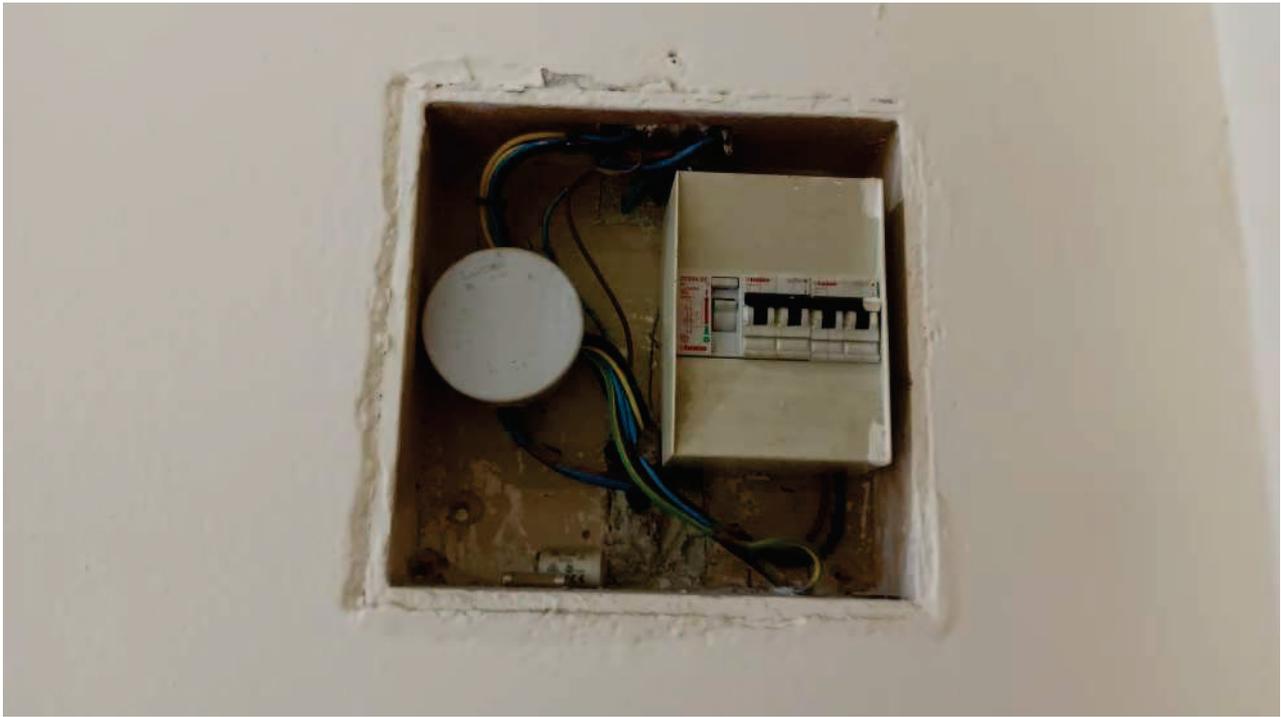
Foto n. 27. Quadro elettrico presente nel disimpegno, in prossimità della porta del bagno.

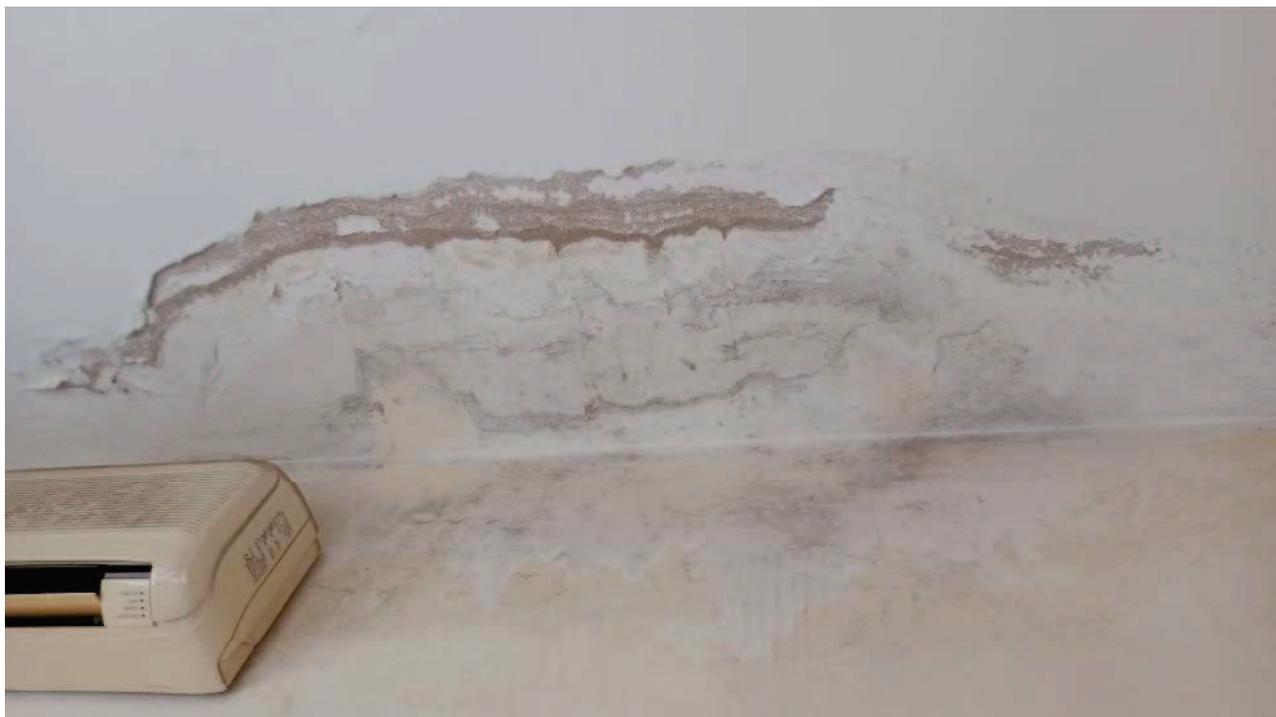
Foto n. 33. Particolare del soffitto della camera adiacente al bagno.

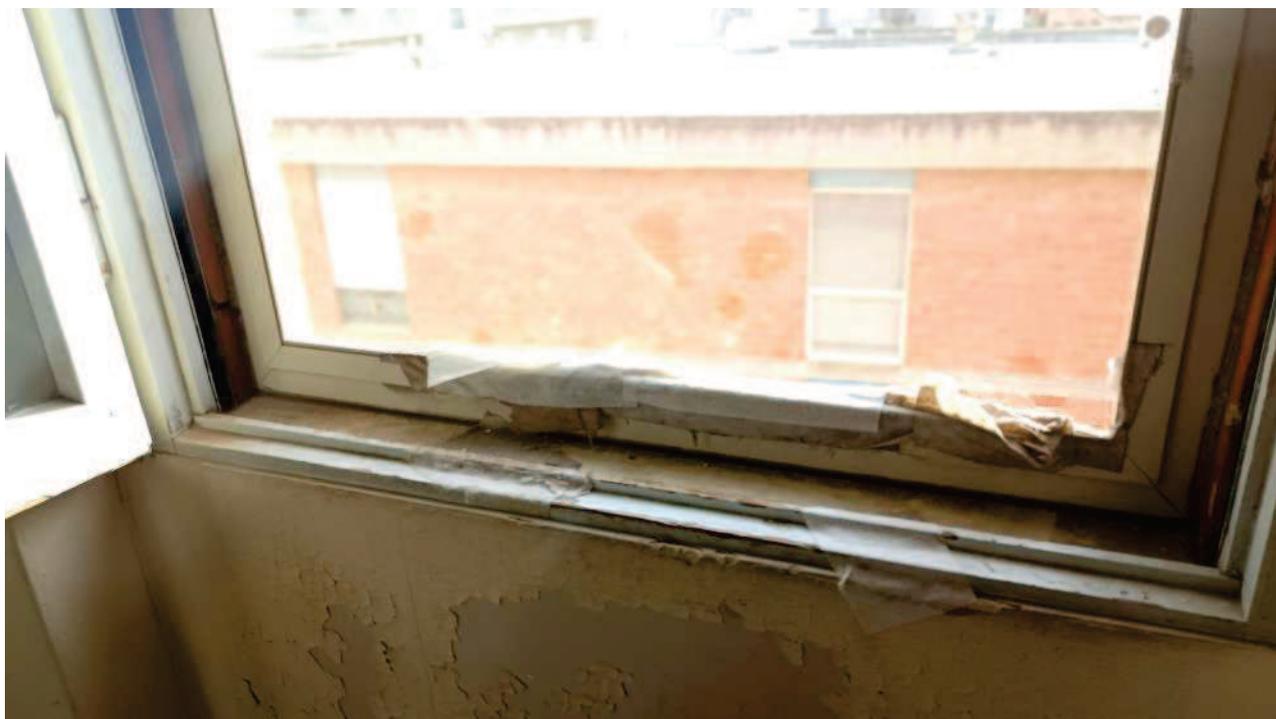
**Foto n. 34. Particolare infisso della camera adiacente al bagno.
La parte vetrata del parapetto dell'infisso é stata coperta con un pannello di legno, su cui
la tinteggiatura é in fase di distacco.**

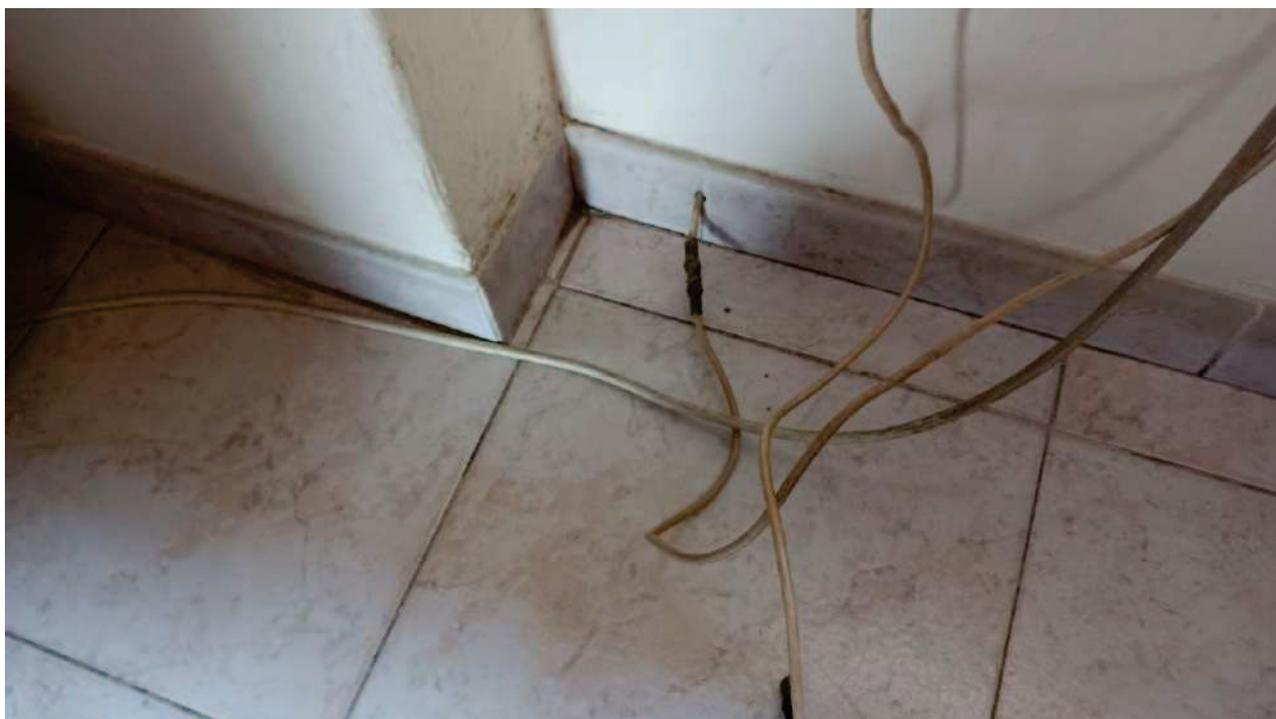
Foto n. 40. Particolare impianto nella zona sottostante la finestra della camera matrimoniale.

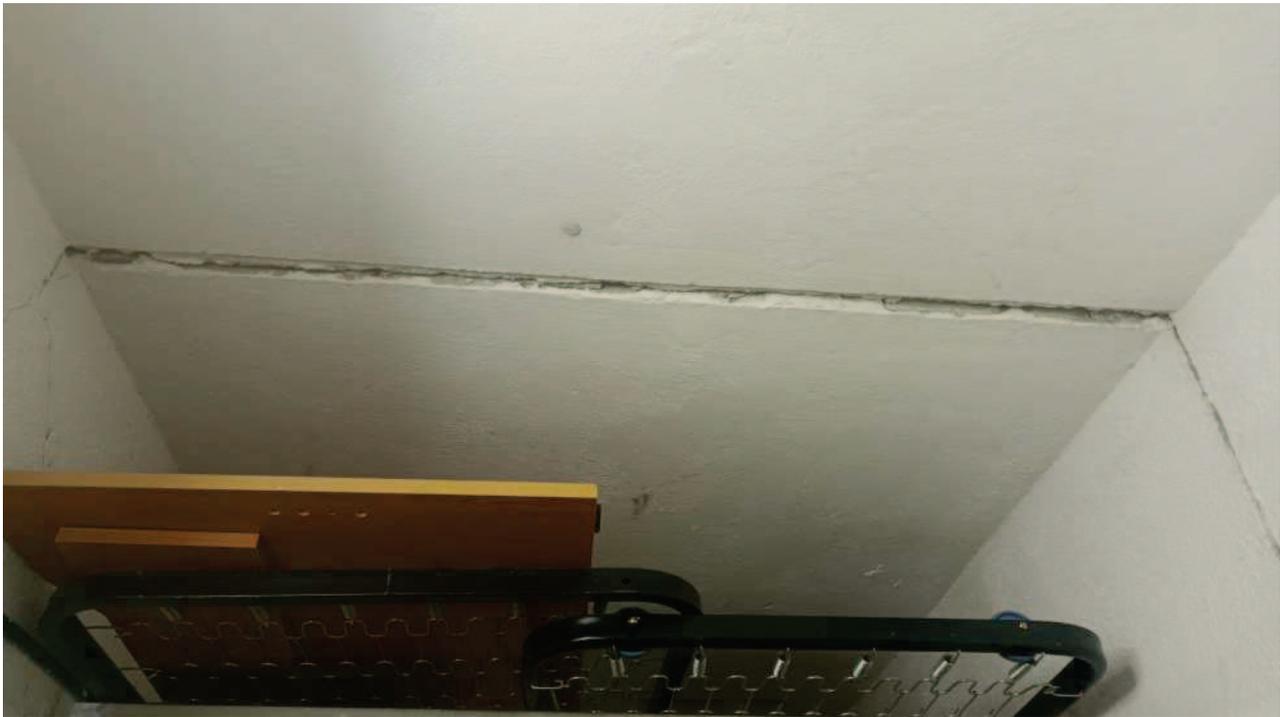
Foto n. 5. Vista della zona sottostante il soffitto della cantina.

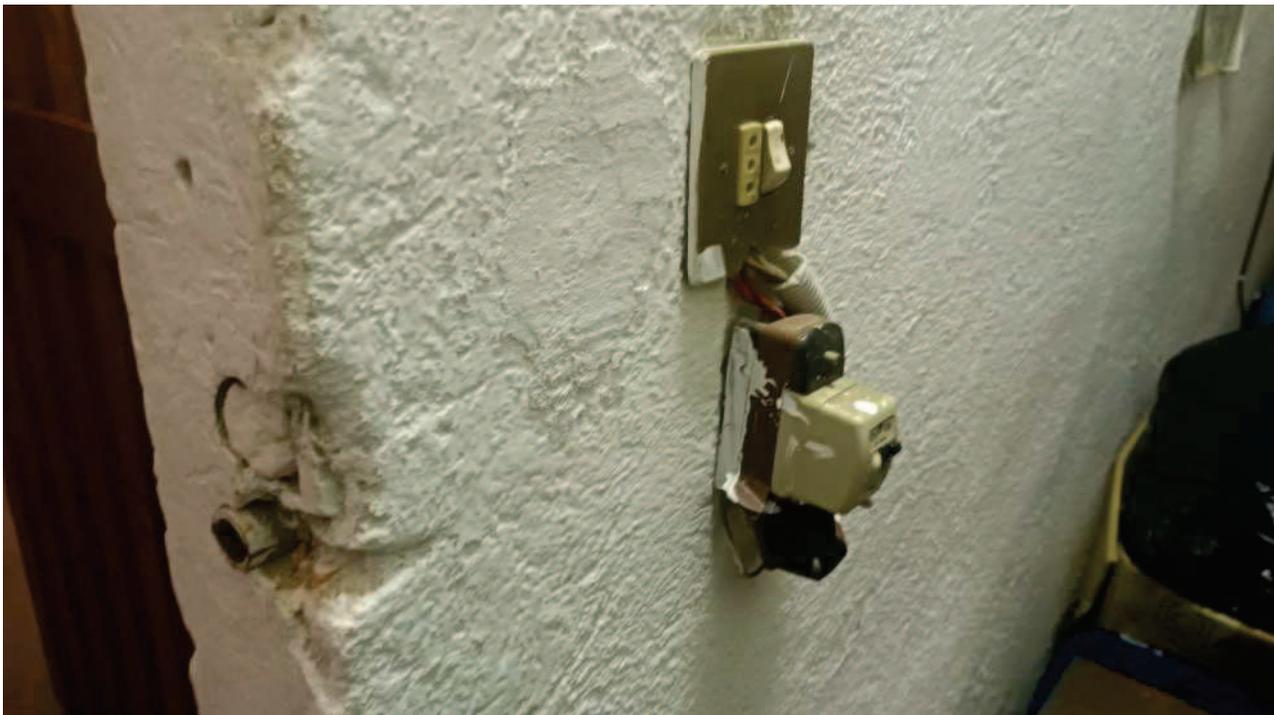
Foto n. 6. Impianti nella cantina.

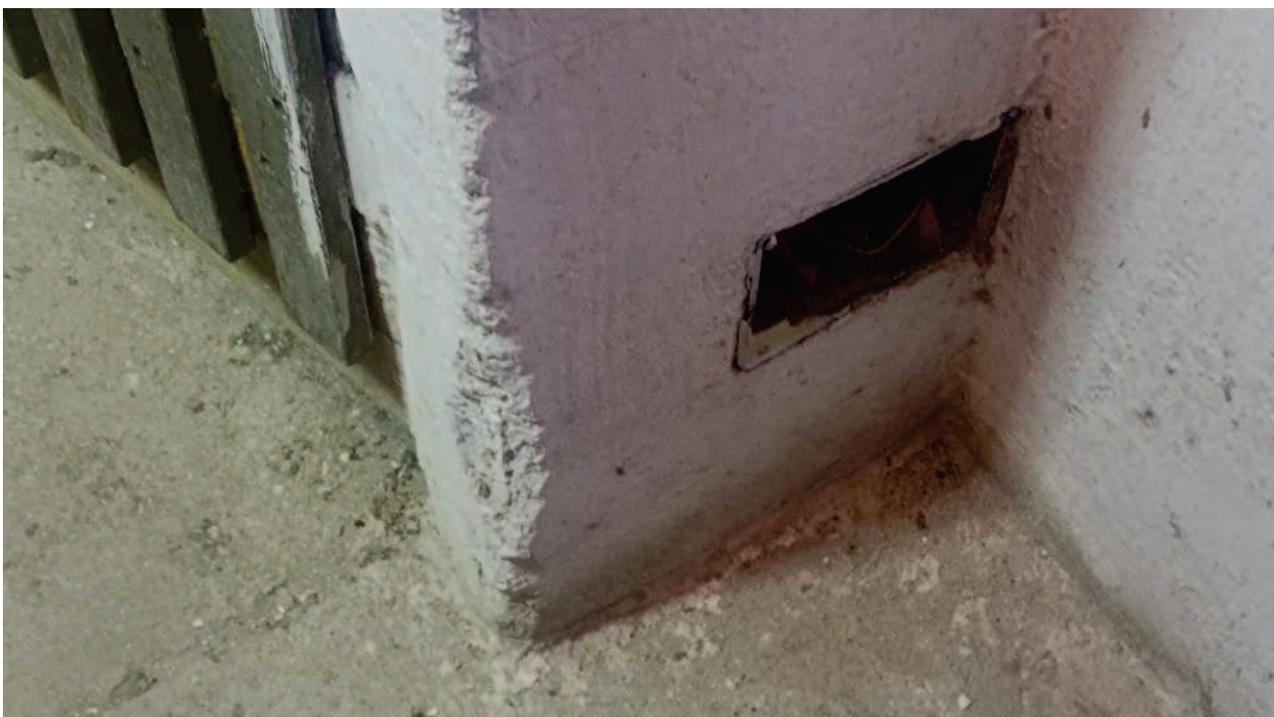
Foto n. 7. Impianti nella cantina.
