# TRIBUNALE DI LATINA

**ALLEGATO n.2  
RILIEVO FOTOGRAFICO  
DELL'EDIFICIO**

Esperto ex art. 568 c.p.c. Arch. Balestrieri Mario, nell'Esecuzione Immobiliare 313/2021 del R.G.E.

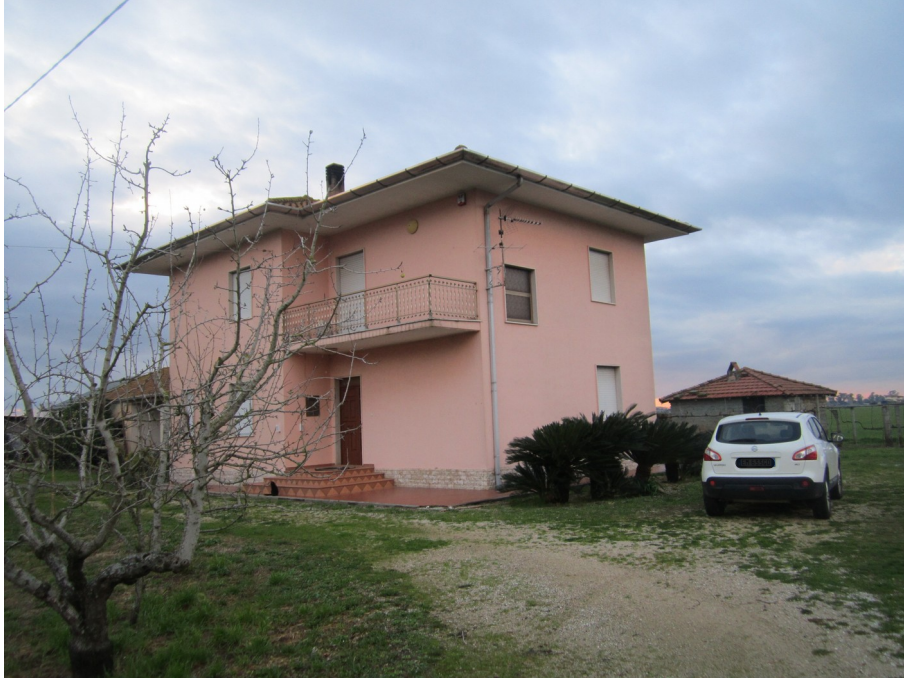
Immagine 1 \_ Prospetti Sud Est + Nord Est

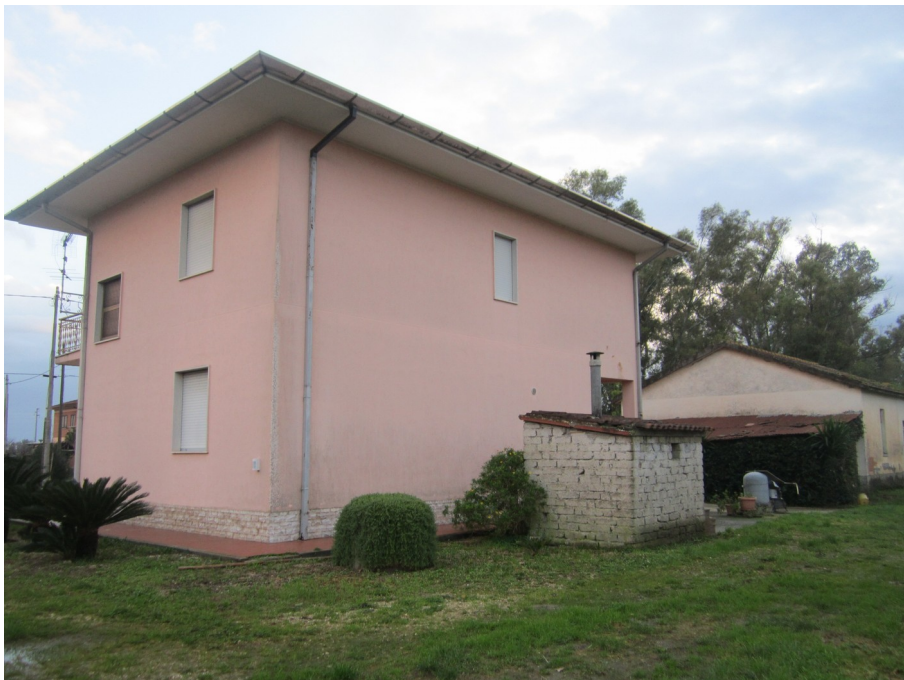
Immagine 2 \_ Prospetti Nord Est + Nord Ovest con vista su locale caldaia.

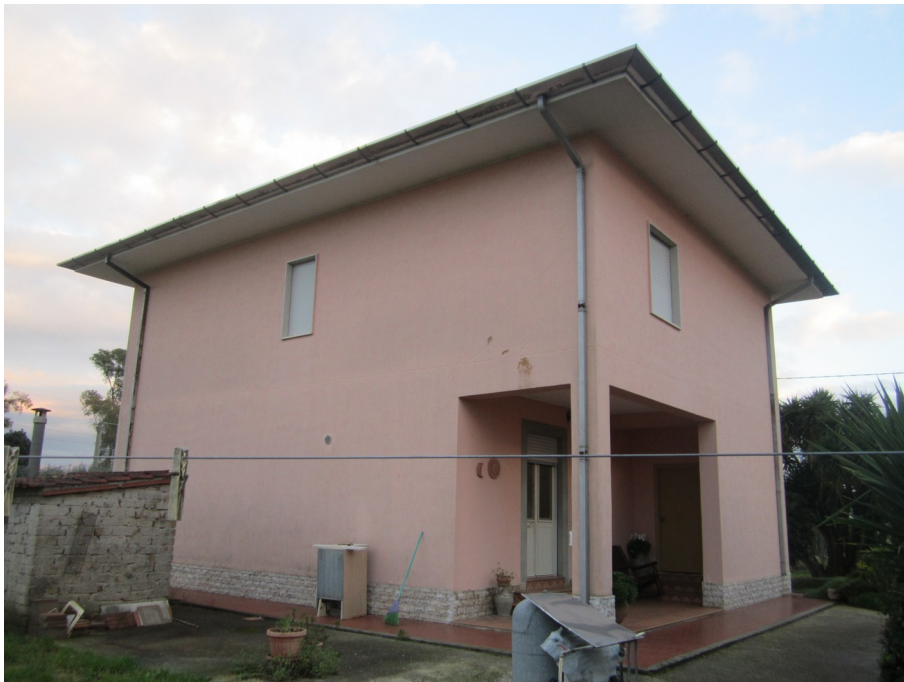
Immagine 3 \_ Prospetti Nord Ovest + Sud Ovest con vista su locale caldaia

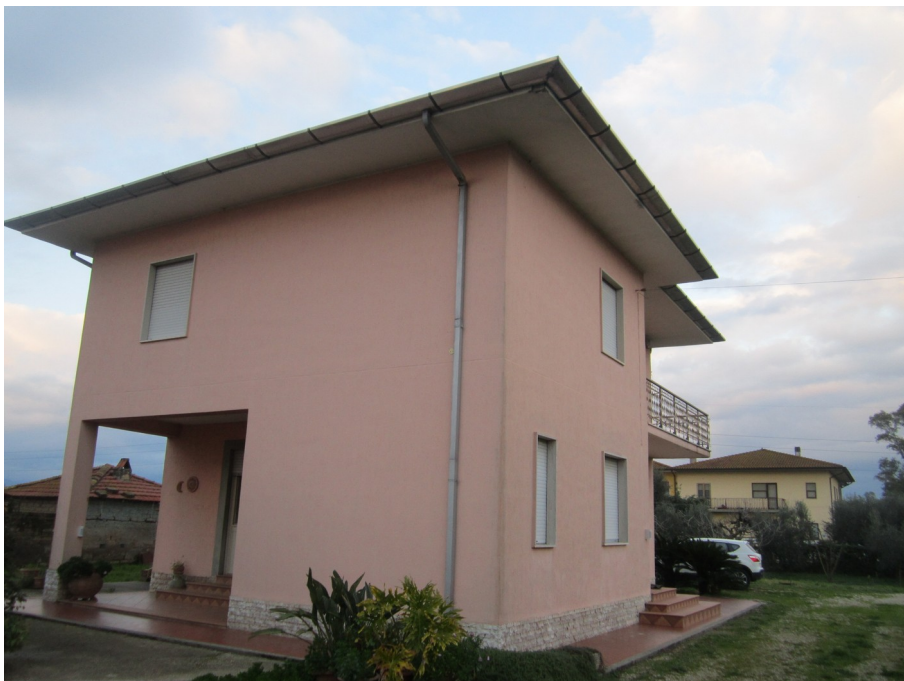
Immagine 4 \_ Prospetti Sud Ovest + Sud Est

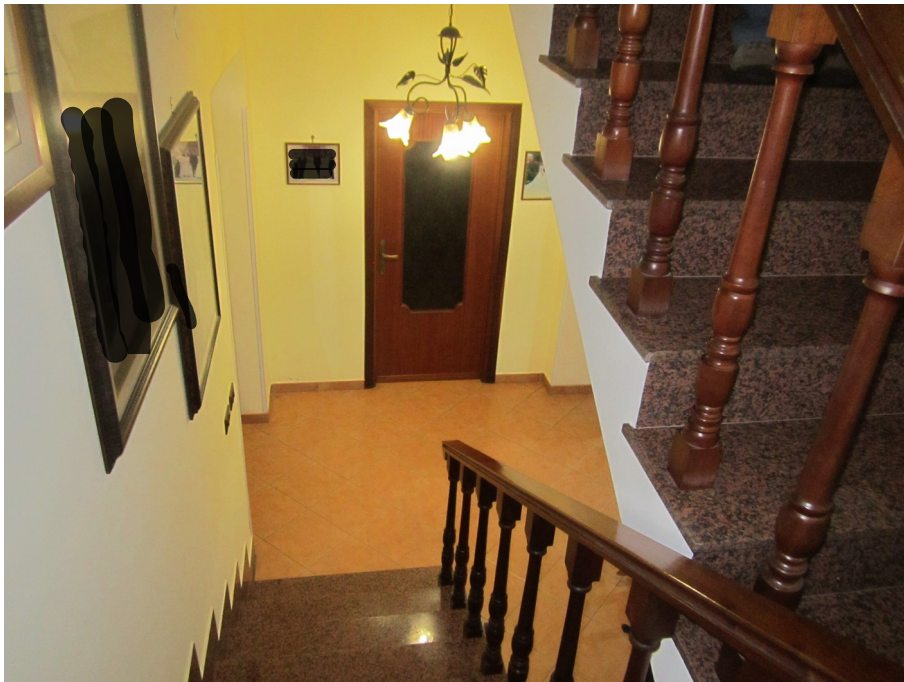
Immagine 5 - Vista interna dell'abitazione. Ingresso.

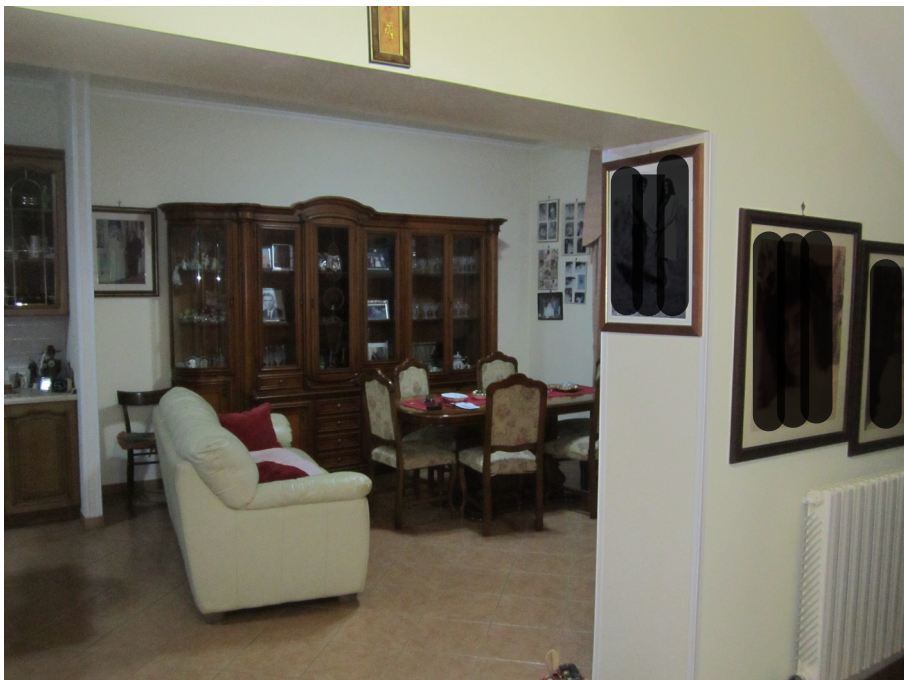
Immagine 6 - Vista interna dell'abitazione. Ingresso verso soggiorno.

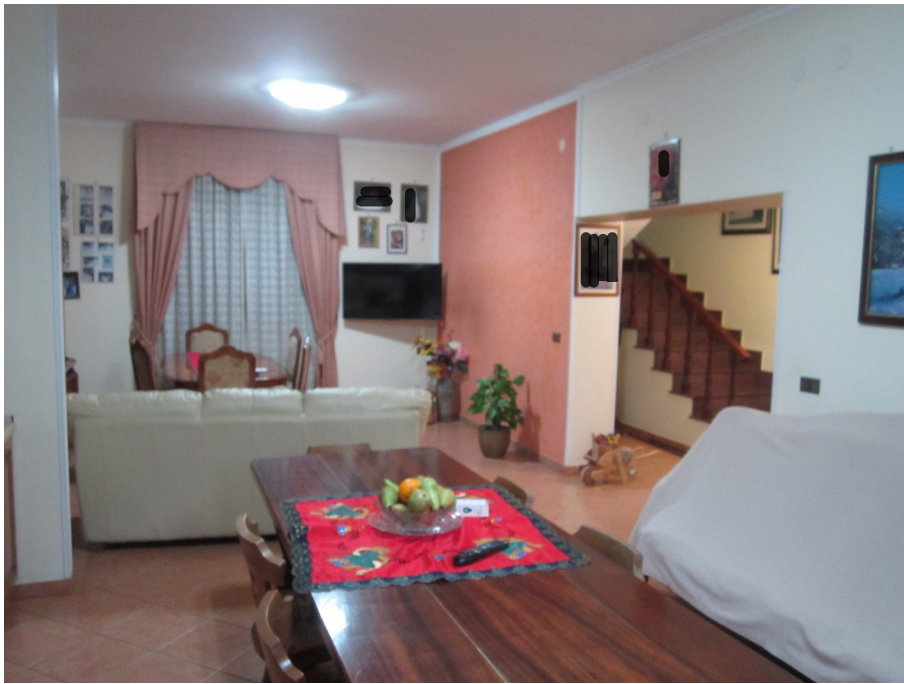
Immagine 7 - Vista interna dell'abitazione. Soggiorno dalla zona cucina-pranzo.

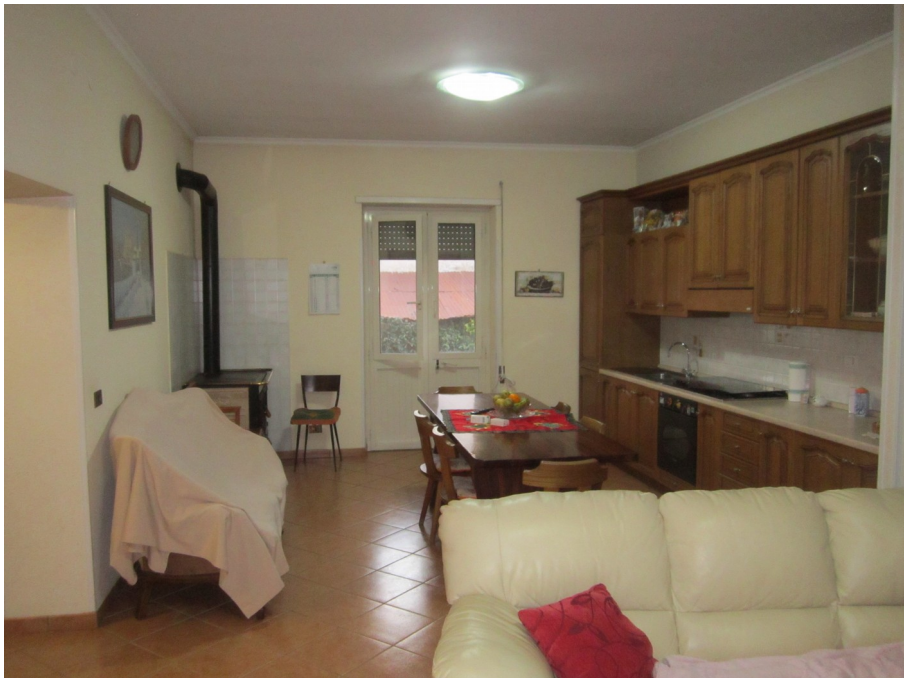
Immagine 8 - Vista interna dell'abitazione. Zona cucina-pranzo dal soggiorno.

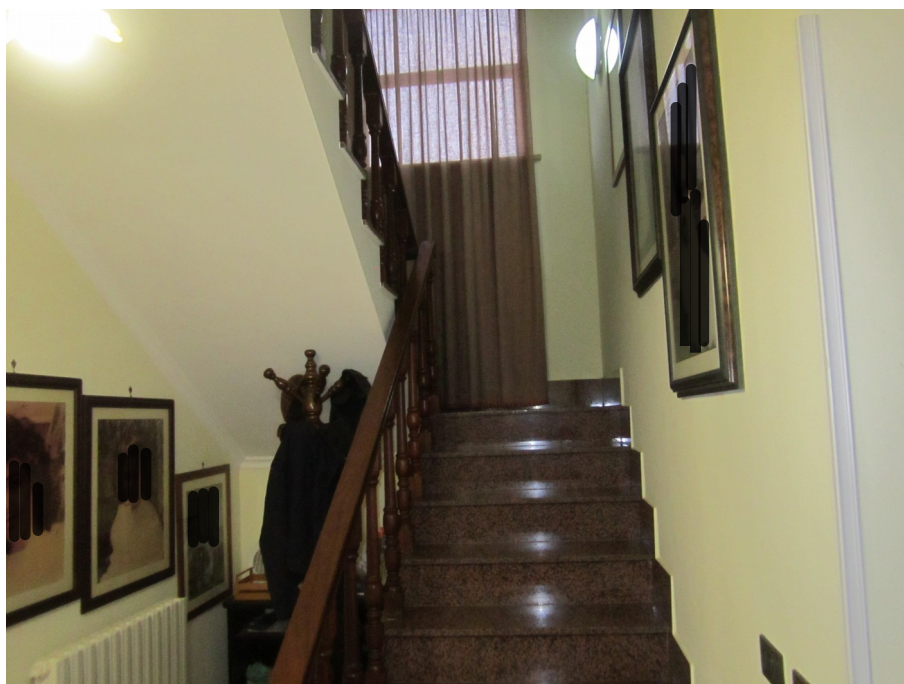
Immagine 9 - Viste interne all'abitazione. Scala tra piano terra e primo piano (zona notte).

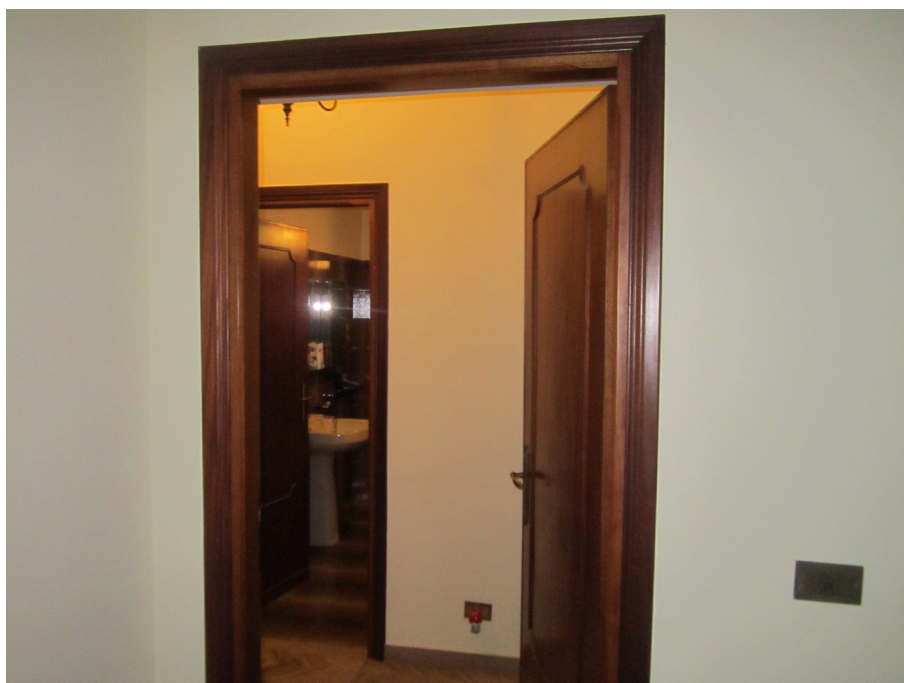
Immagine 10 – Viste interne dell'abitazione. Accesso alle camere dal pianerottolo del piano notte.

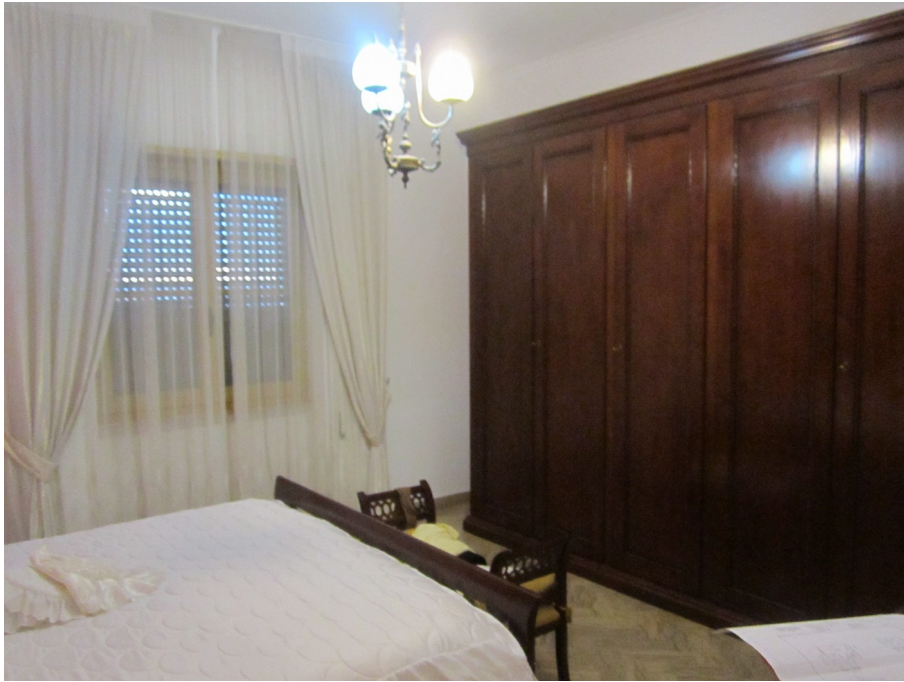
Immagine 11 -Viste interne dell'abitazione. Camera letto 1.

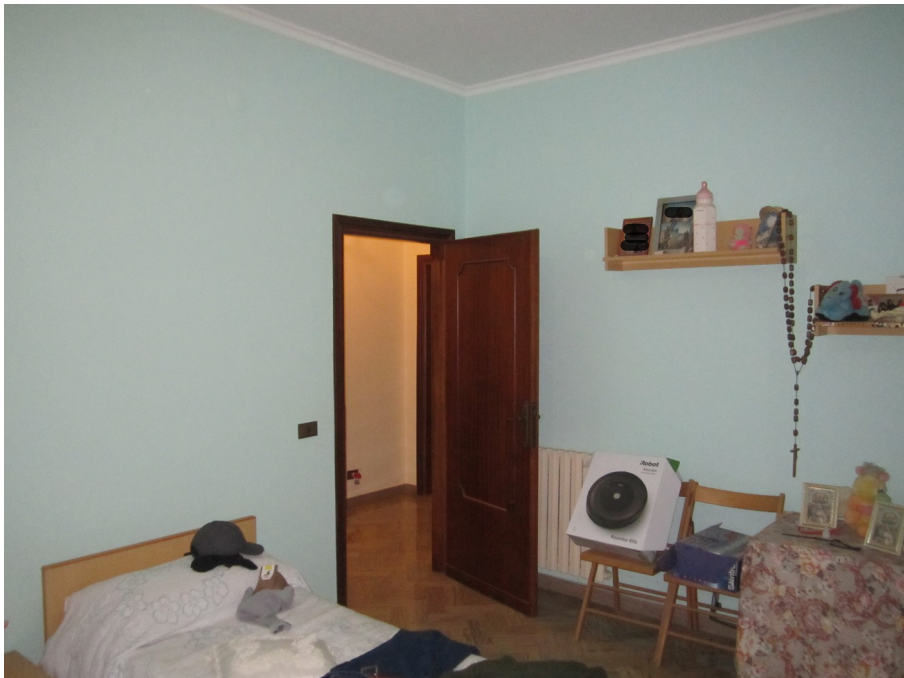
Immagine 12 - Viste interne dell'abitazione. Camera letto 2.

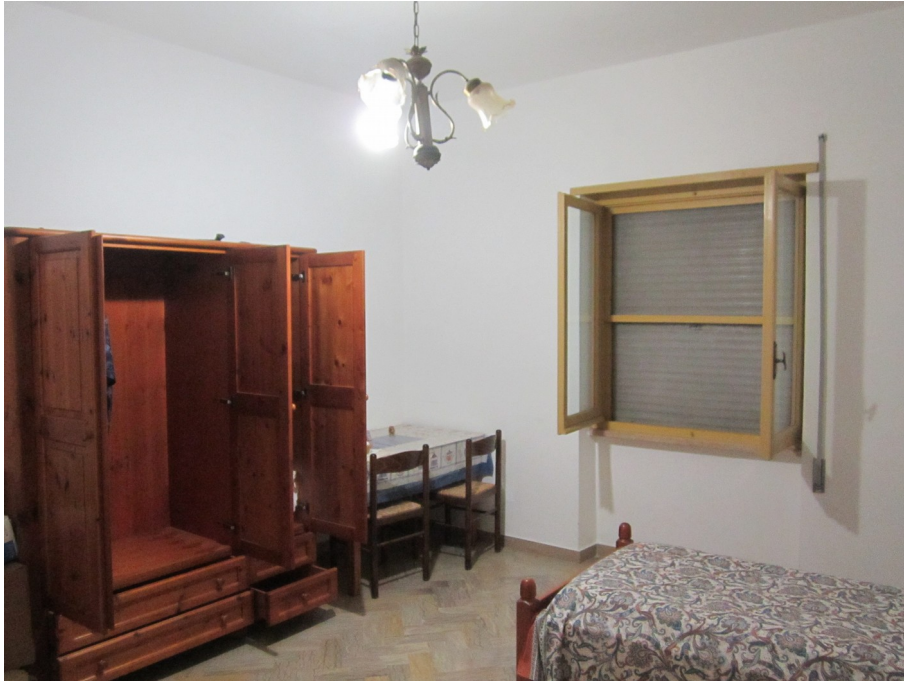
Immagine 13 - Viste interne dell'abitazione. Camera letto 3.

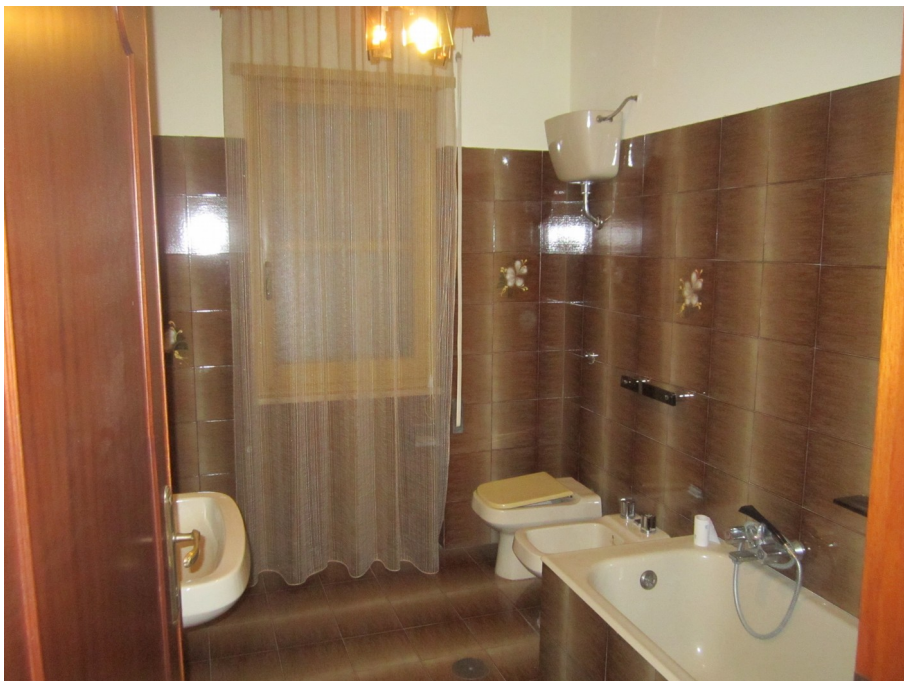
Immagine 14 – Viste interne dell'abitazione. Bagno al piano notte.

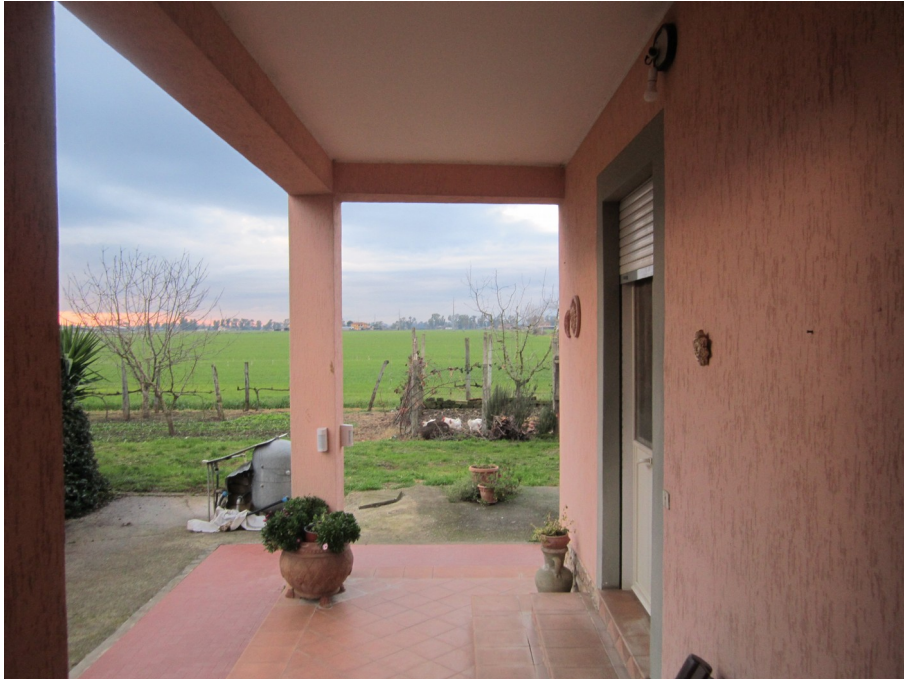
Immagine 15 – Viste esterne all'abitazione. Portico con accesso alla cucina.

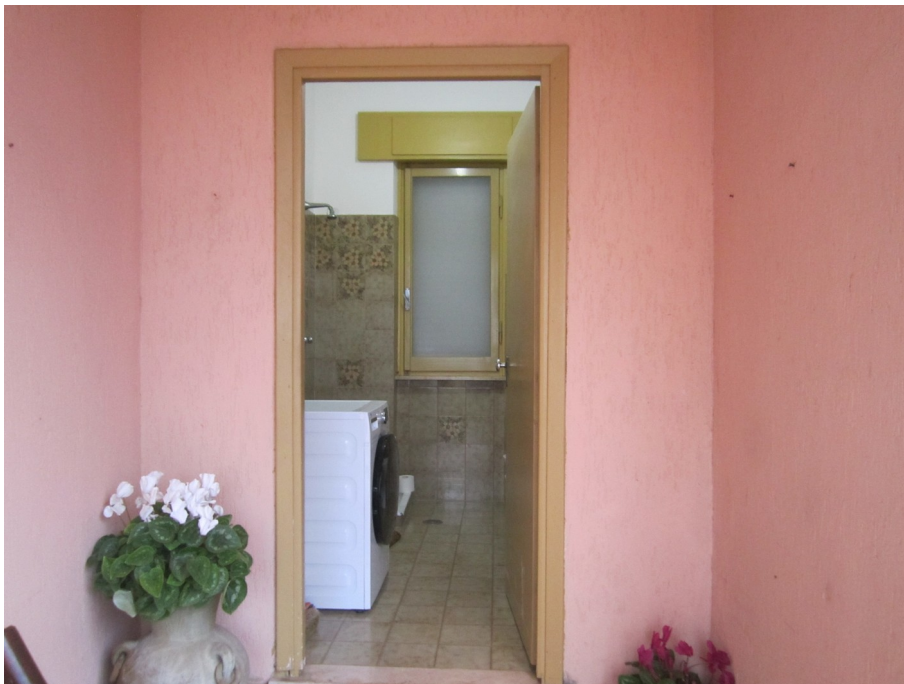
Immagine 16 – Viste esterne all'abitazione. Portico, accesso al bagno esterno.

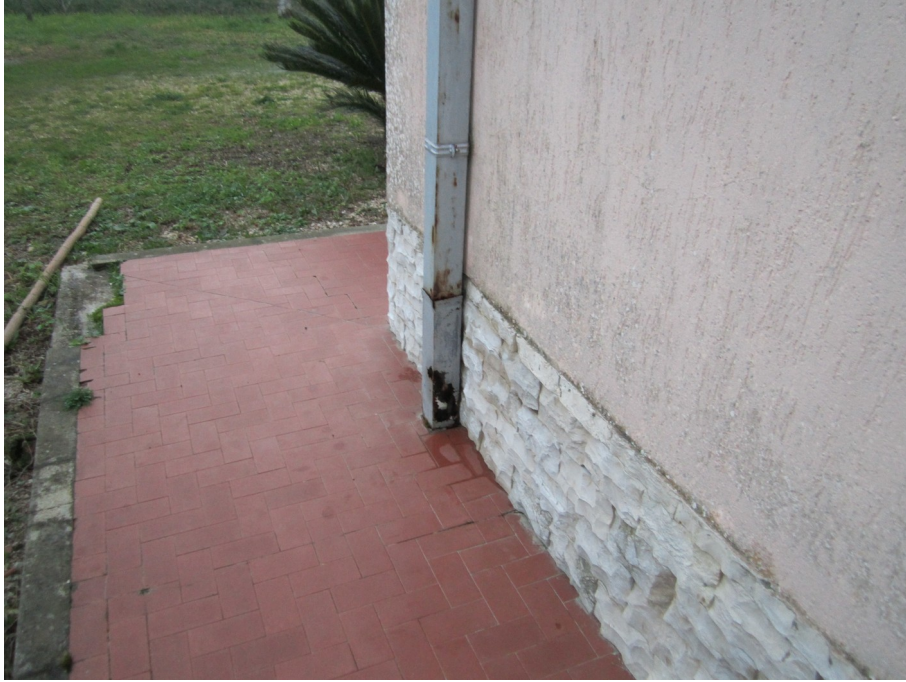
Immagine 17 – Viste esterne. Particolare percorso perimetrale e discendente.

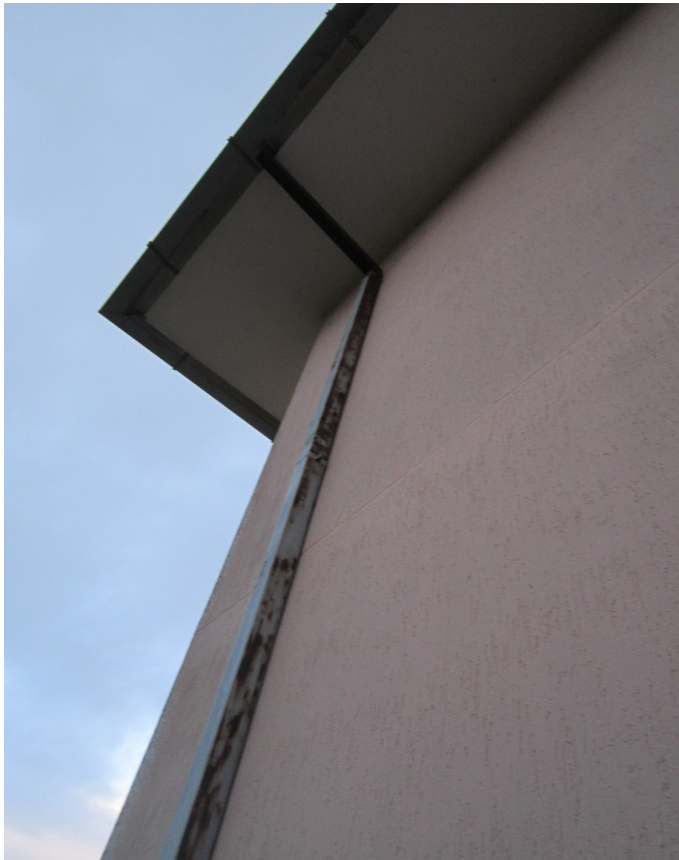
Immagine 18 – Viste esterne. Particolare cornicione, gronda e discendente.

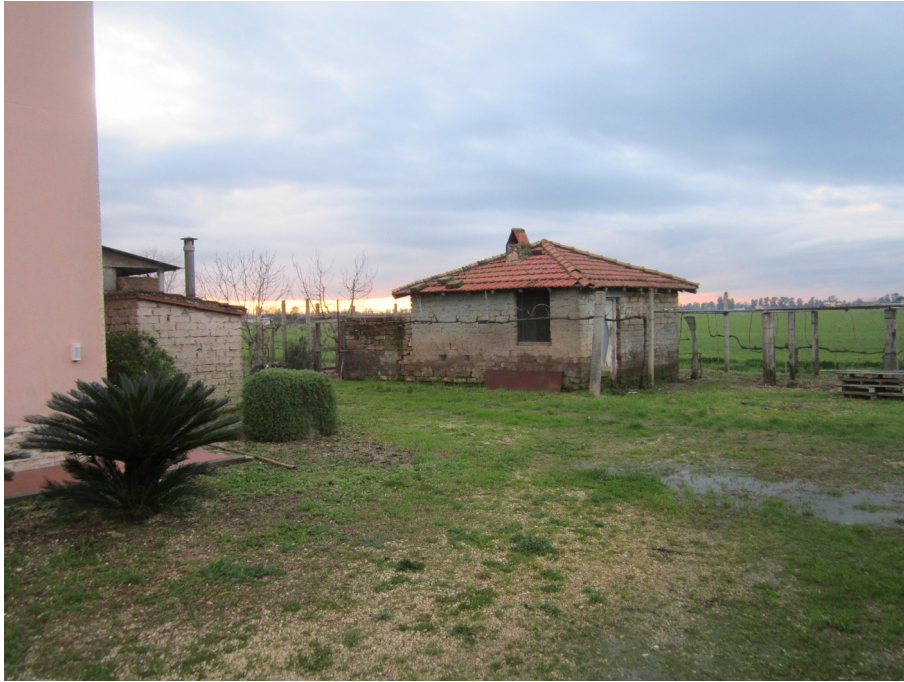
Immagine 19 \_ Vista su annessi: Locale caldaia e pollaio/porcile.

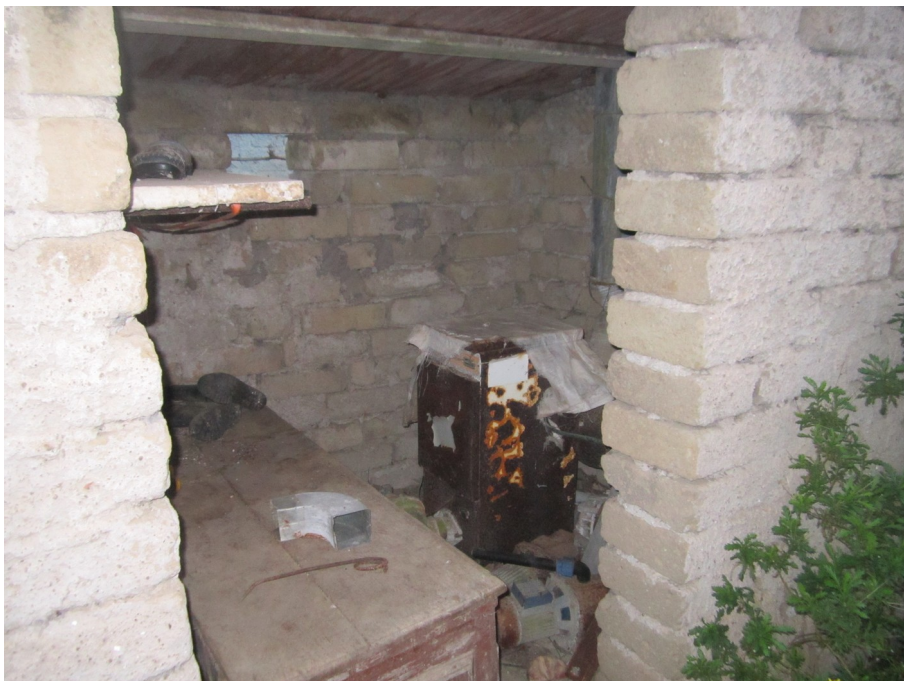
Immagine 20 \_ Vista interna del locale caldaia. Visibile all'interno la caldaia in rovina.

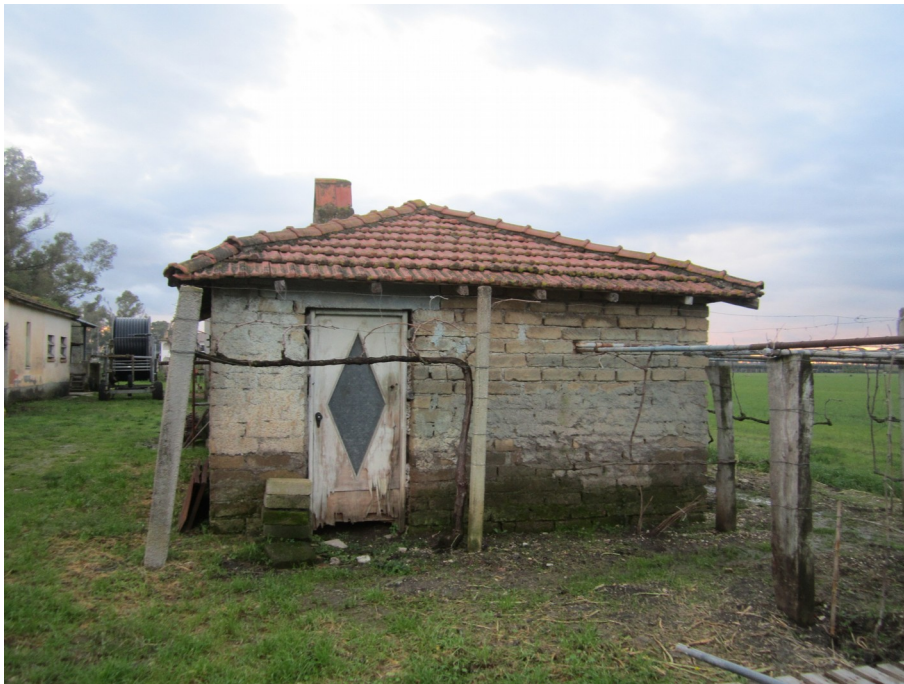
Immagine 21 - Vista dell'annesso destinato a Pollaio. Porzione con forno a legna.

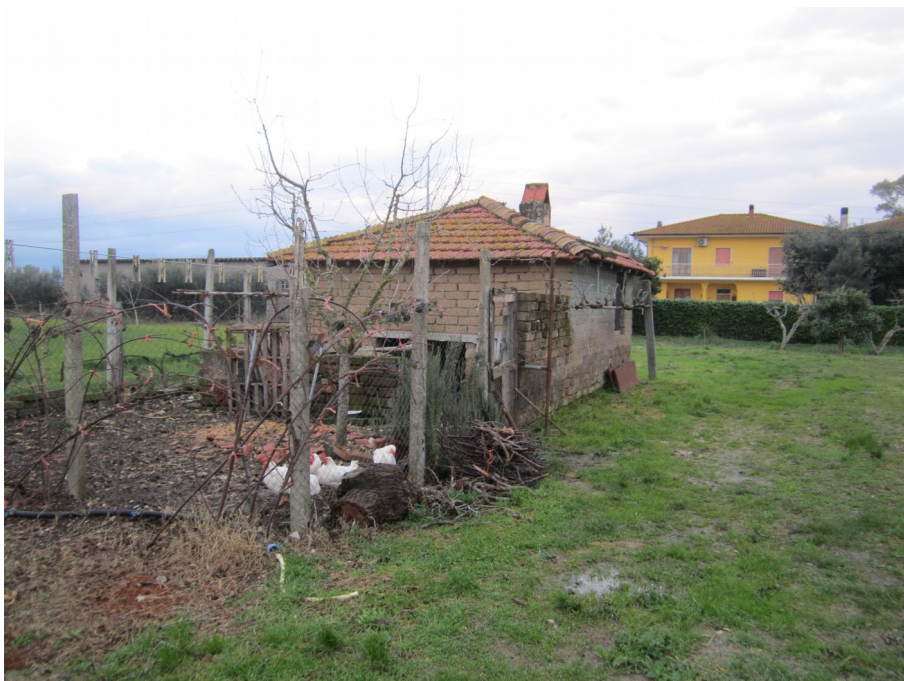
Immagine 22 - Vista dell'annesso destinato a Pollaio.

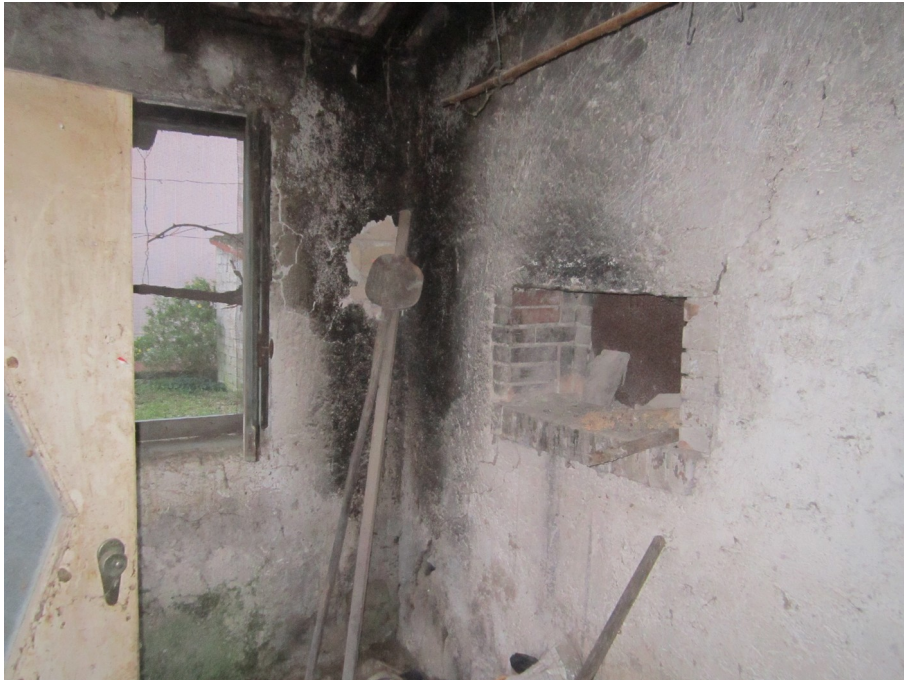
Immagine 23 - Vista interna dell'annesso destinato a Pollaio. Porzione con forno a legna.

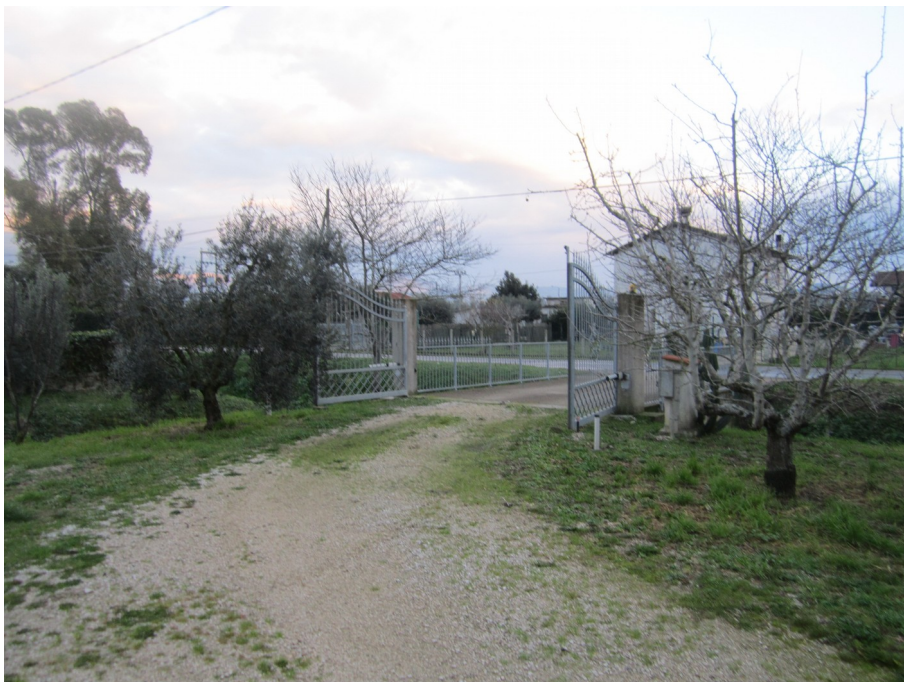
Immagine 24 - Vista dell'accesso carrabile/pedonale.
