TRIBUNALE DI VERCELLI

Esecuzione Immobiliare R.G.E. n. 261/2017

Breve Relazione del CTU

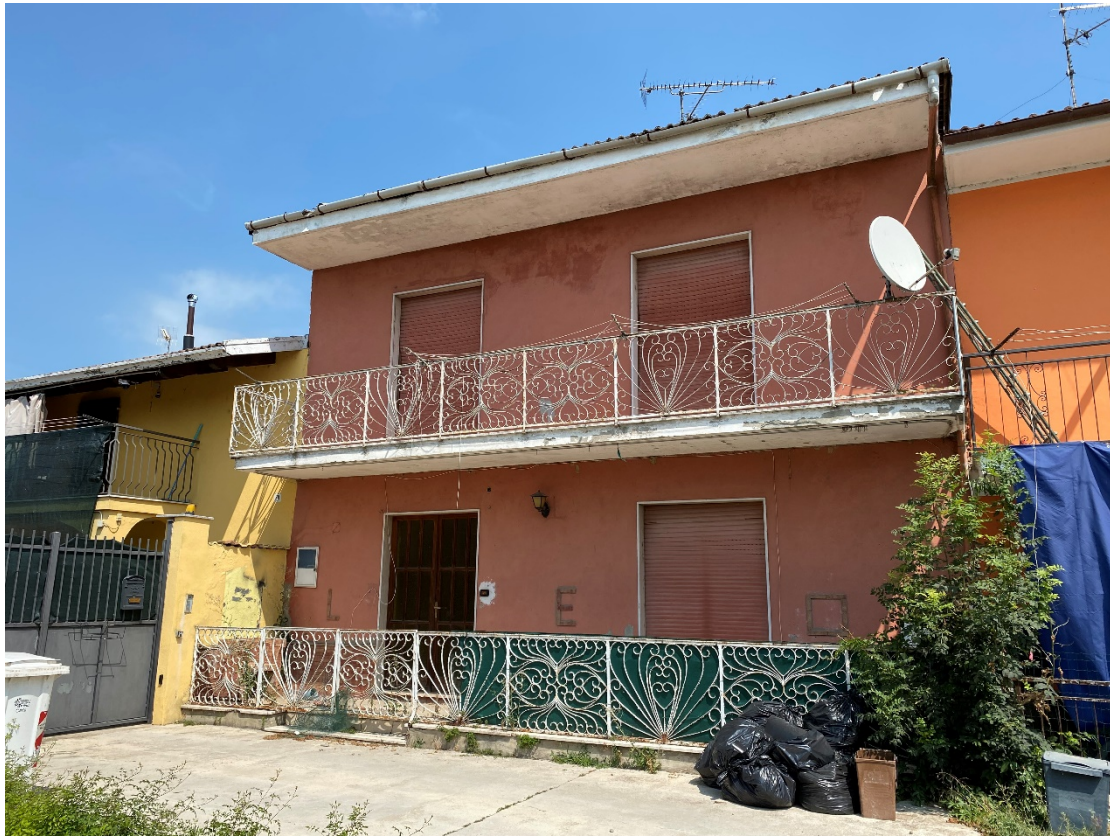
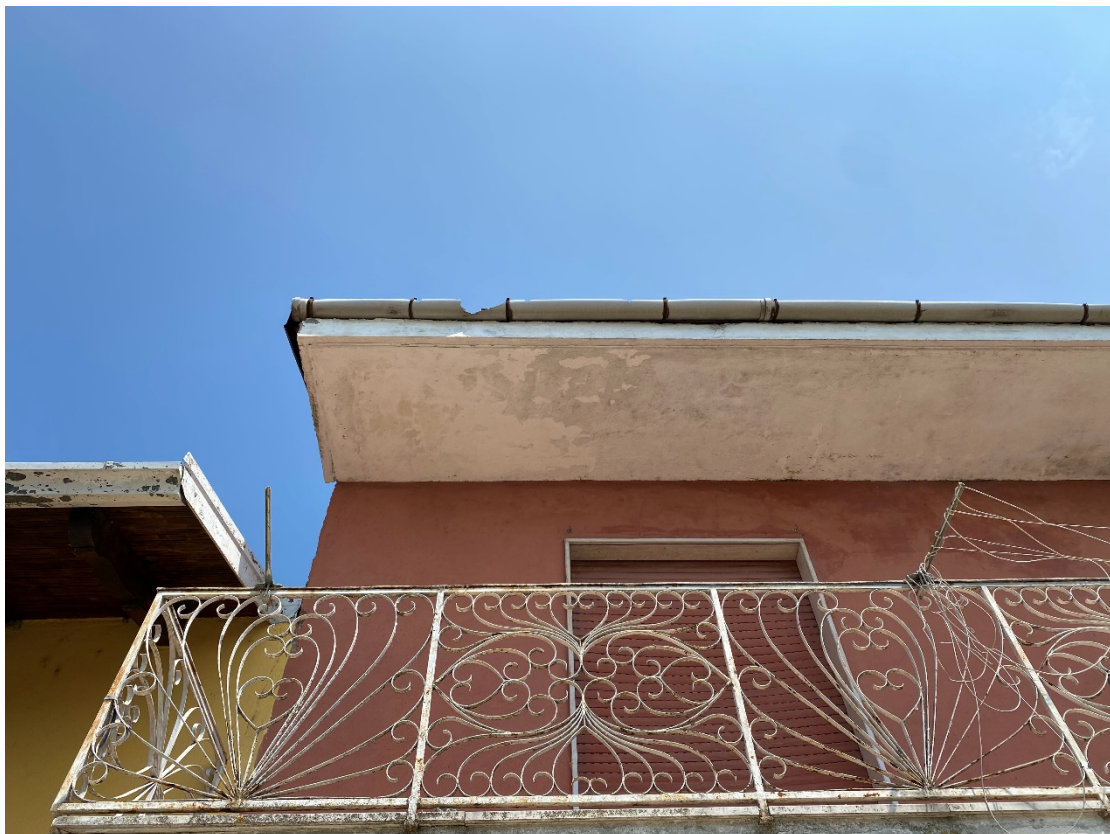
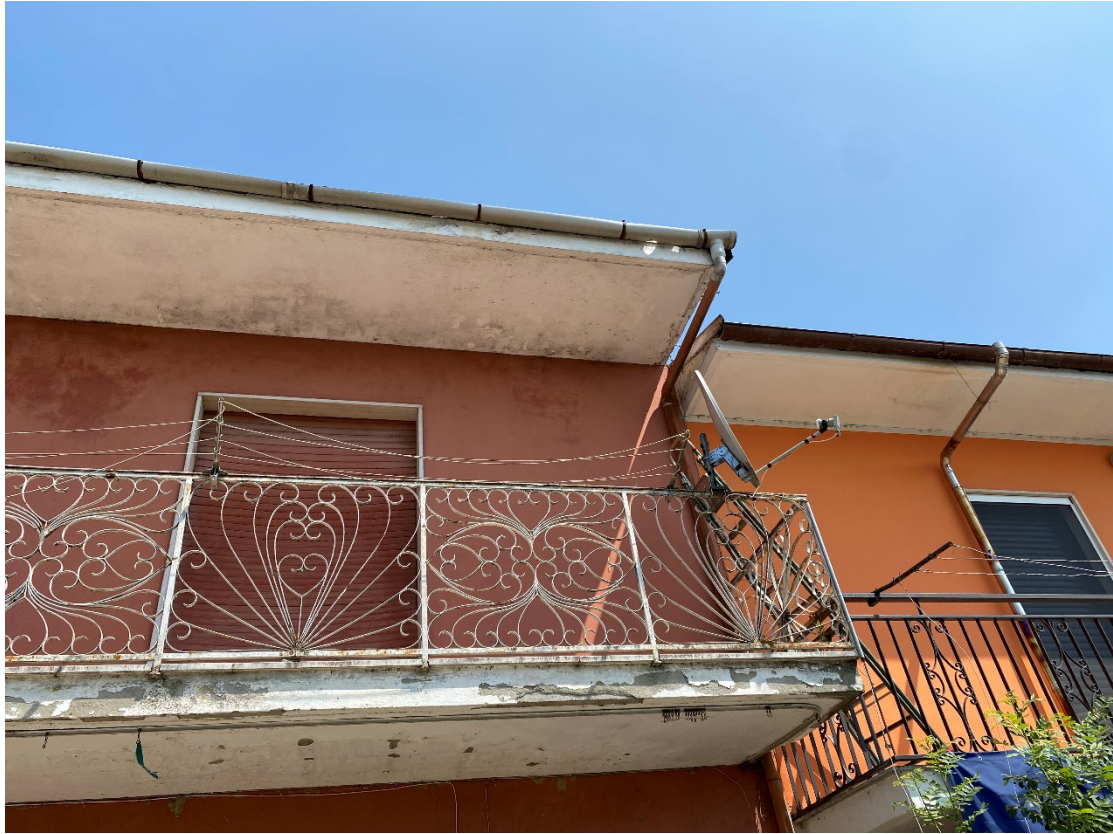
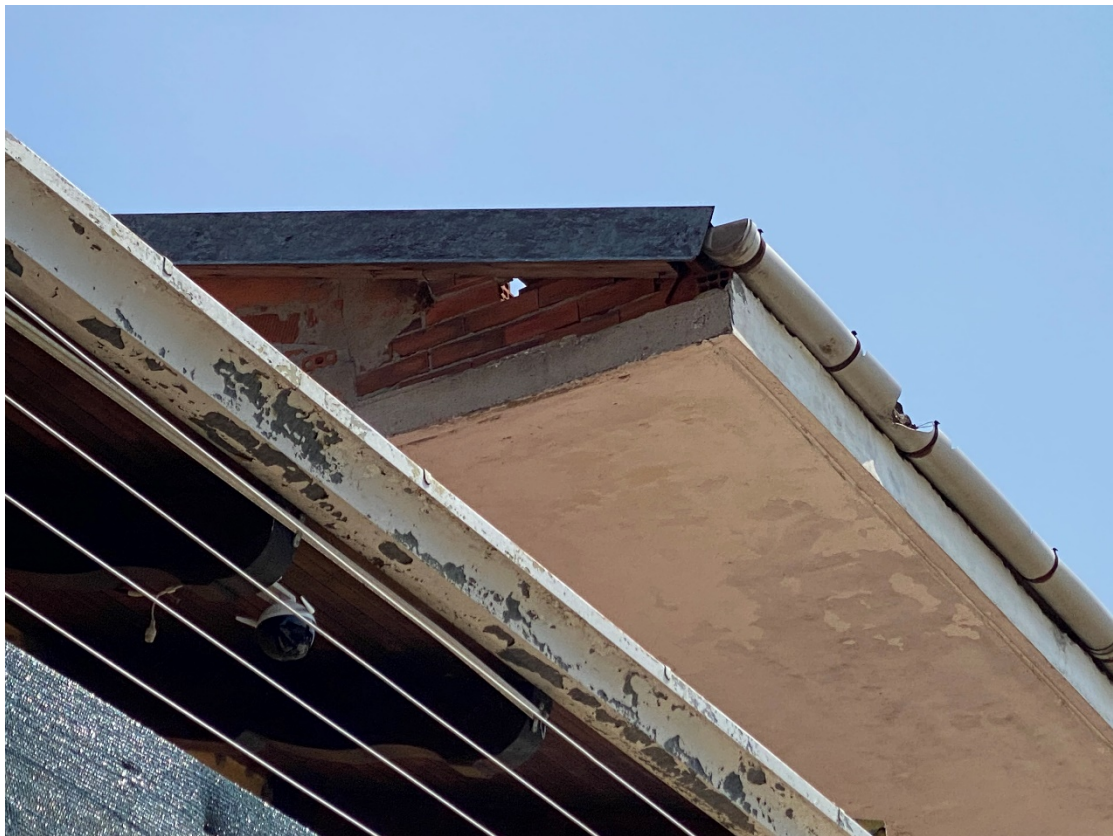
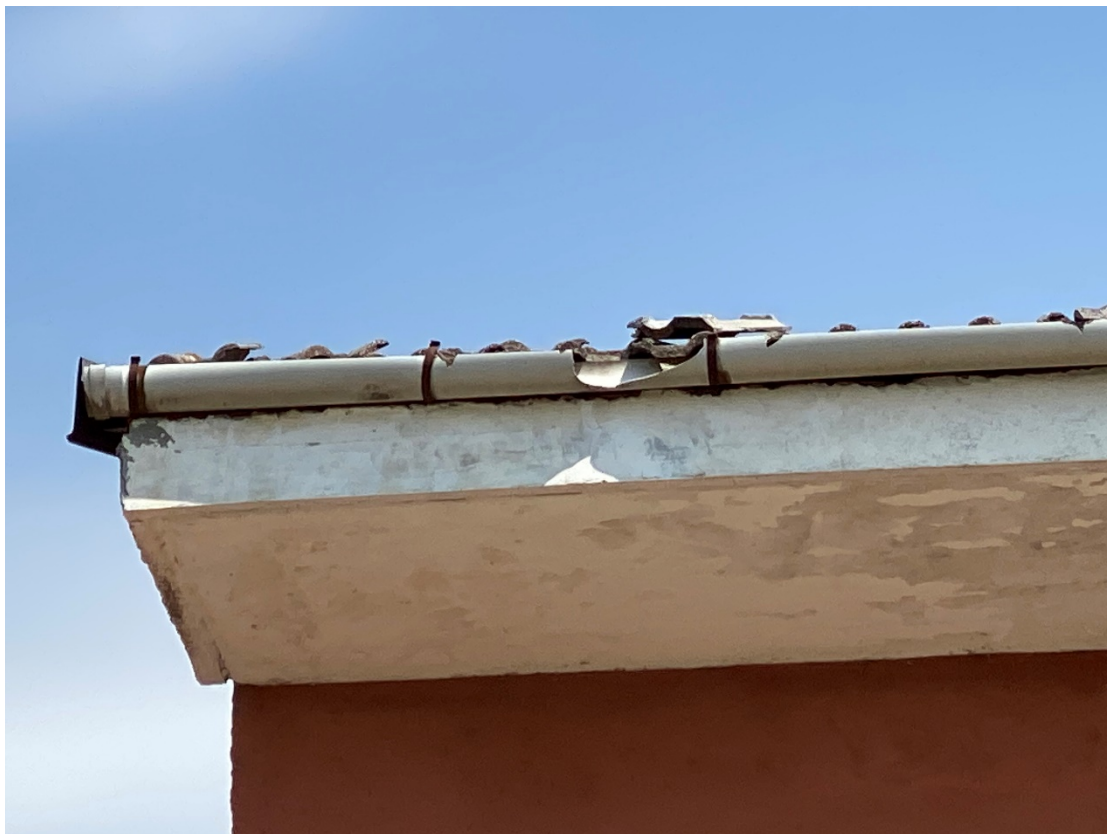
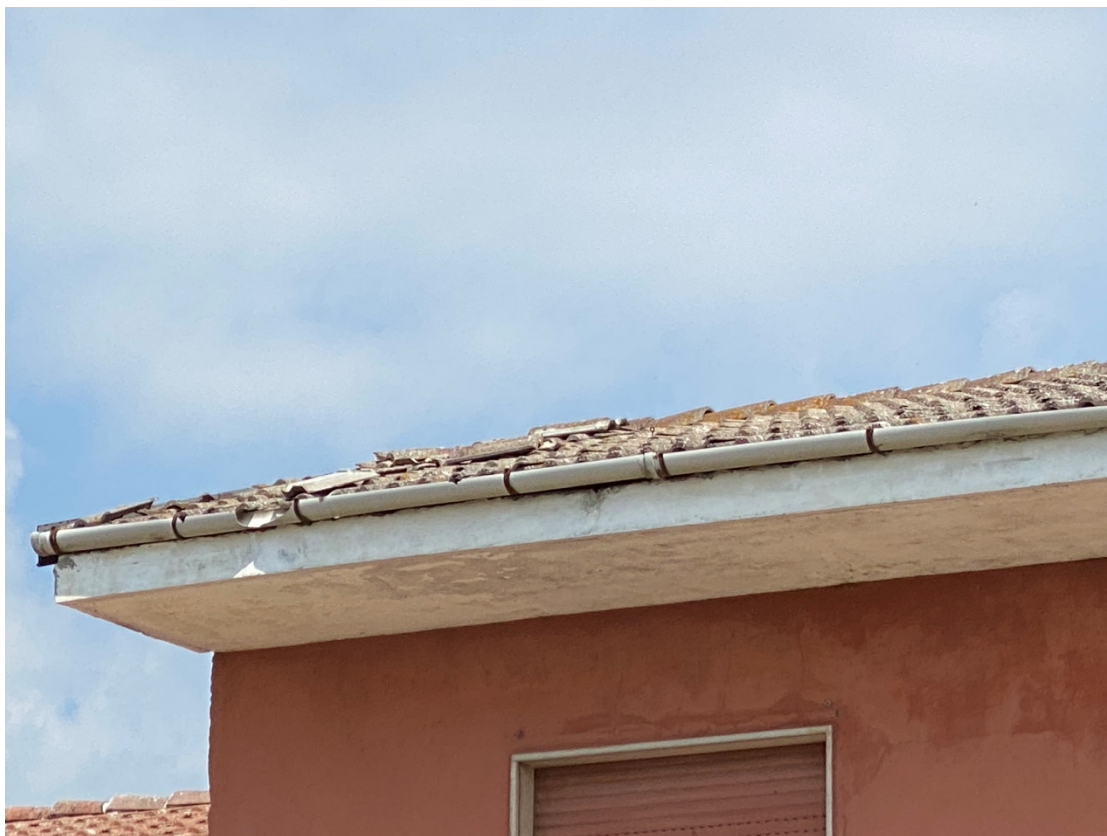
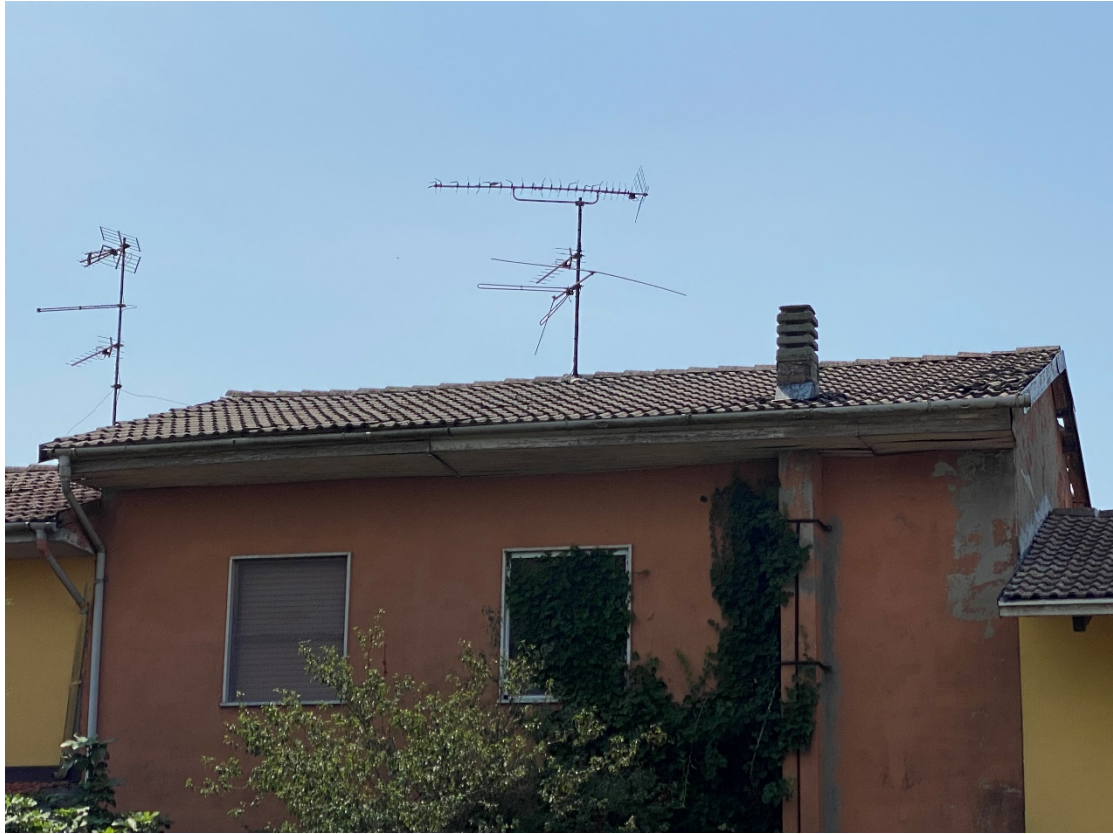
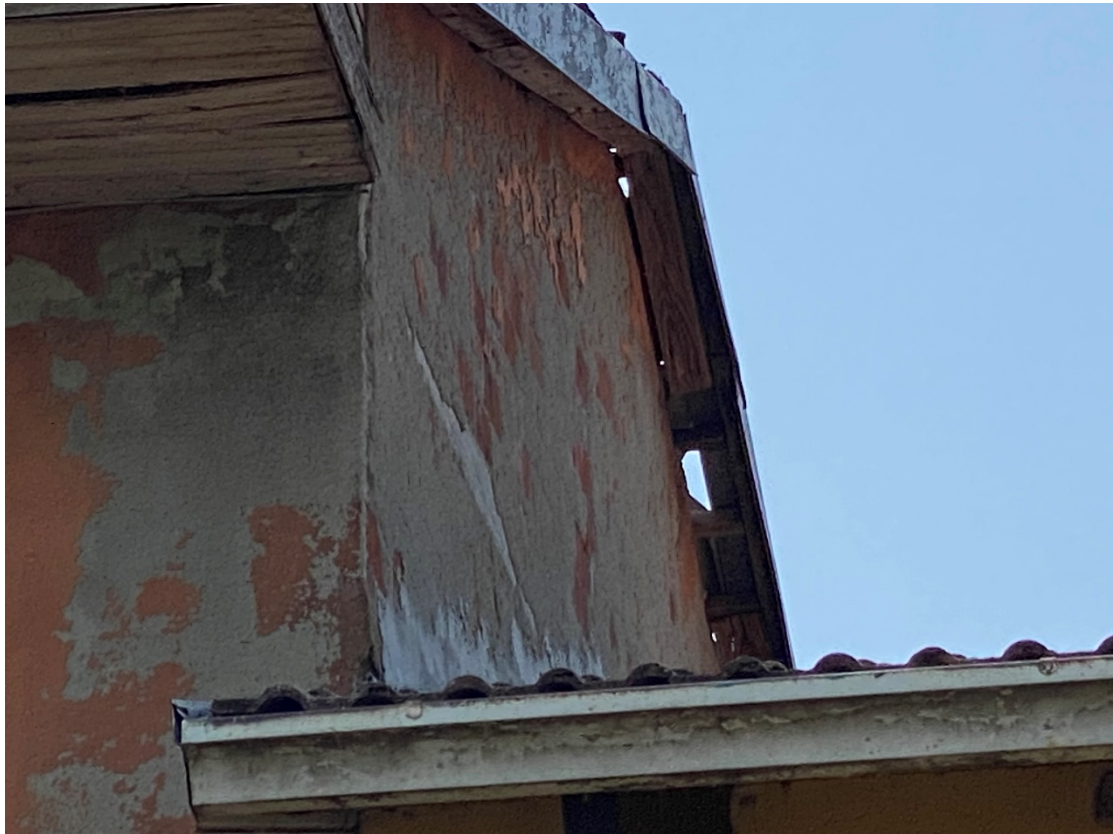
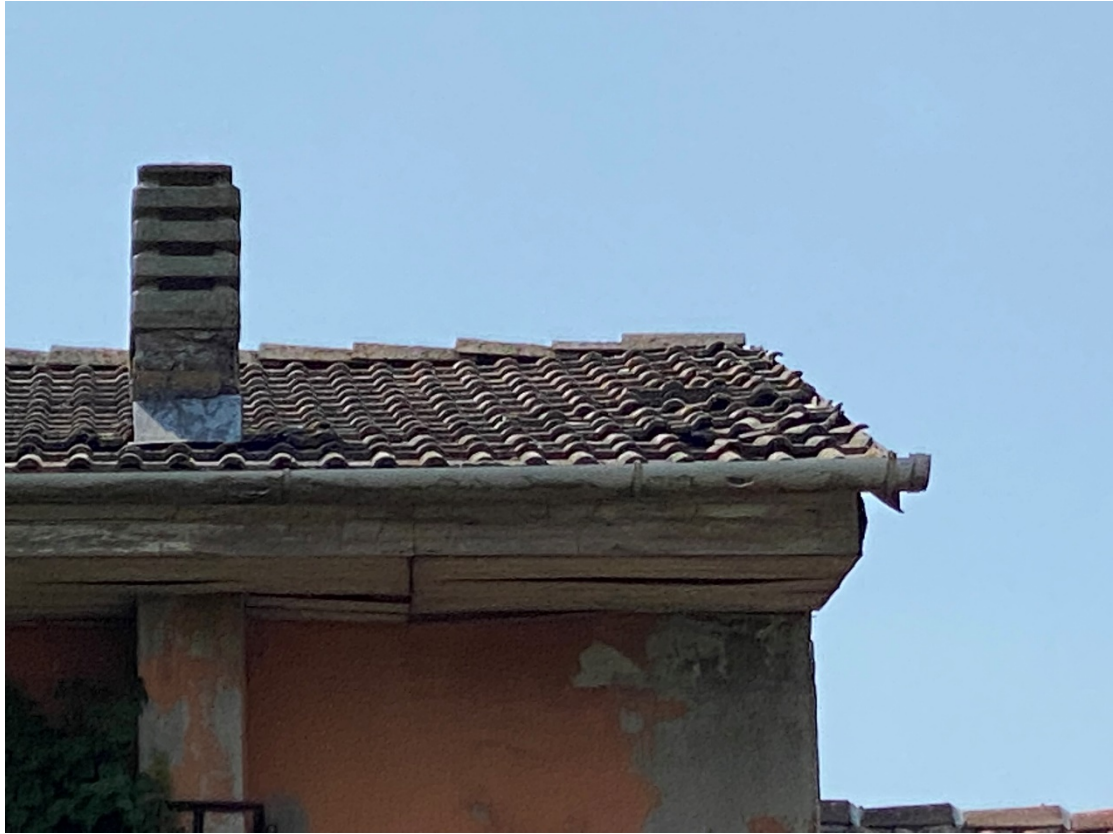
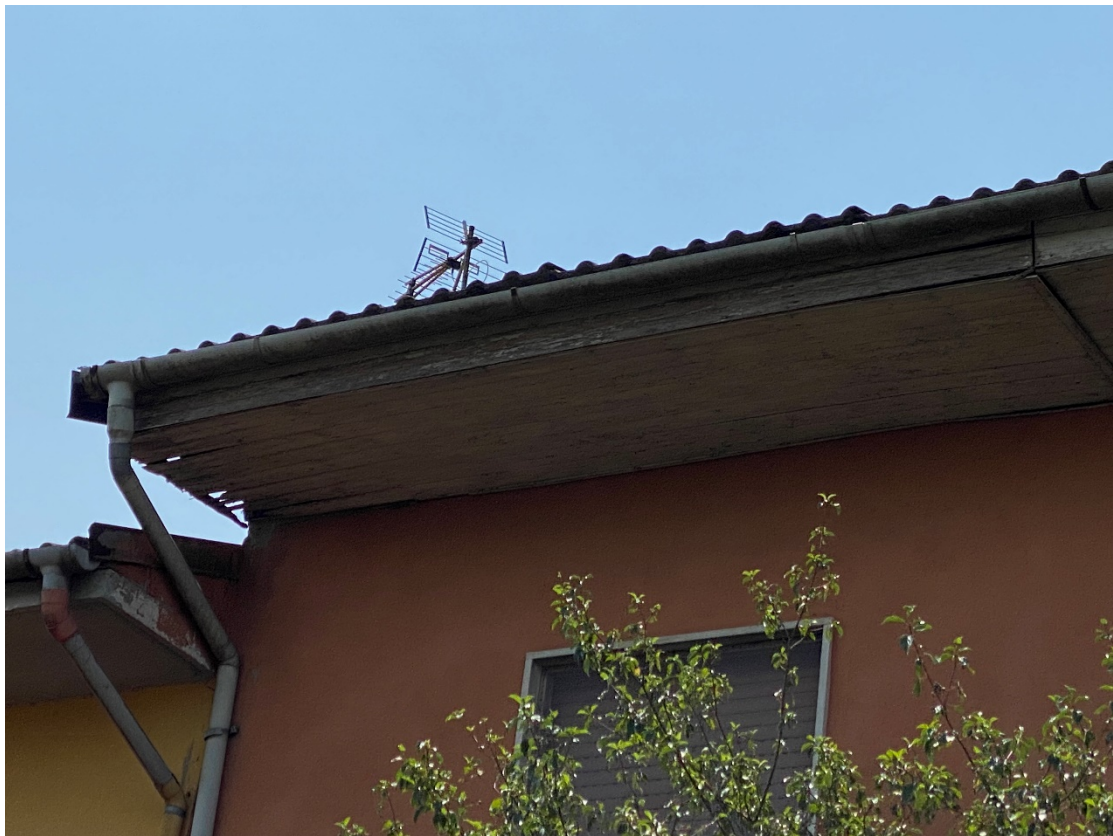
COPERTURA

- buchi e danneggiamenti nei canali di gronda nelle facciate nord e sud;
- distacchi superficiali della tinteggiatura nel cornicione a sud ed evidenti tracce di umidità passiva sullo stesso e sulla porzione superiore della facciata sottostante;
- ammaloramento della perlinatura di rivestimento del cornicione a nord;
- danneggiamento del manto di copertura sul lato ovest sia della falda sud che della falda nord, consistente nella presenza di fori nel manto di copertura causati dalla mancanza di tegole per danneggiamento e spostamento delle stesse causato da eventi atmosferici;
- danneggiamento della muratura di testata della copertura e di tamponamento del cornicione con mancanza di porzioni del laterizio di chiusura.

In risposta al quesito dell'Ill.mo G.E., lo scrivente ritiene, vista la situazione sopra descritta, che le opere indicate nel preventivo della Ditta Alba Tetti costituiscano attività necessarie per la tutela e la messa in sicurezza dell'immobile.

Tali attività si ritengono necessarie anche in quanto potrebbero comportare danneggiamenti alle proprietà confinanti a causa delle infiltrazioni nelle murature comuni di confine.

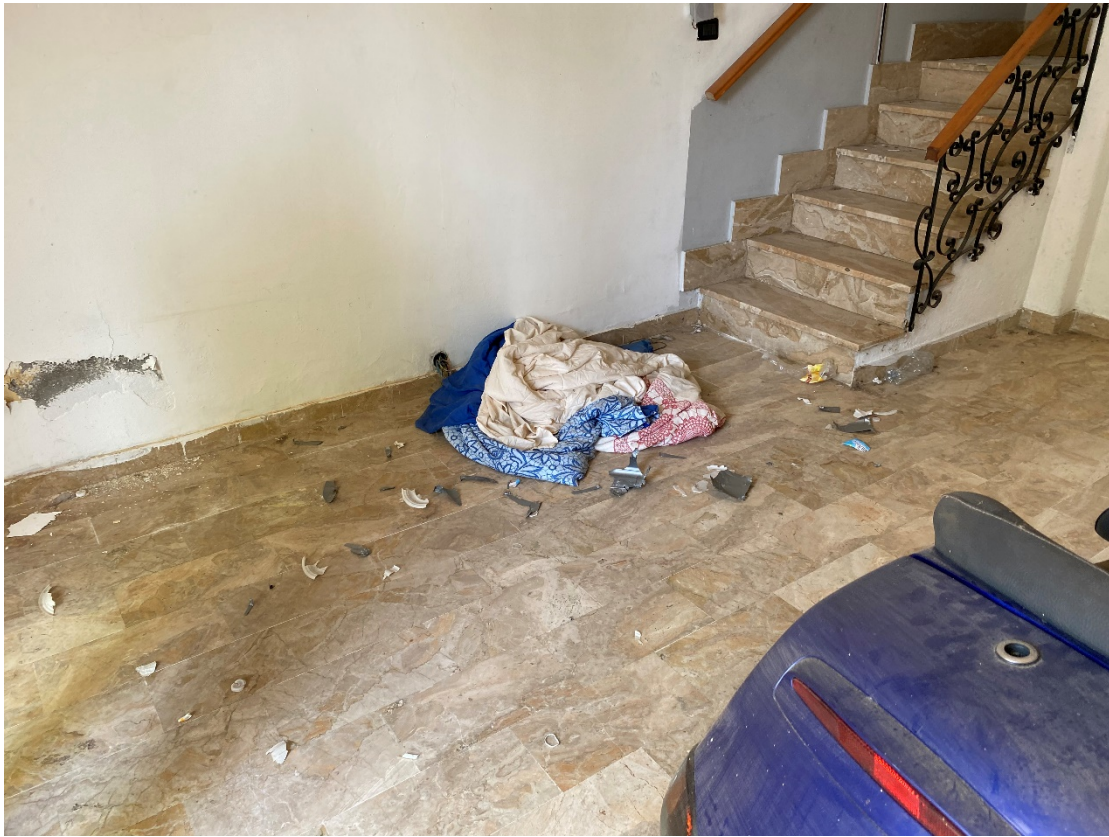
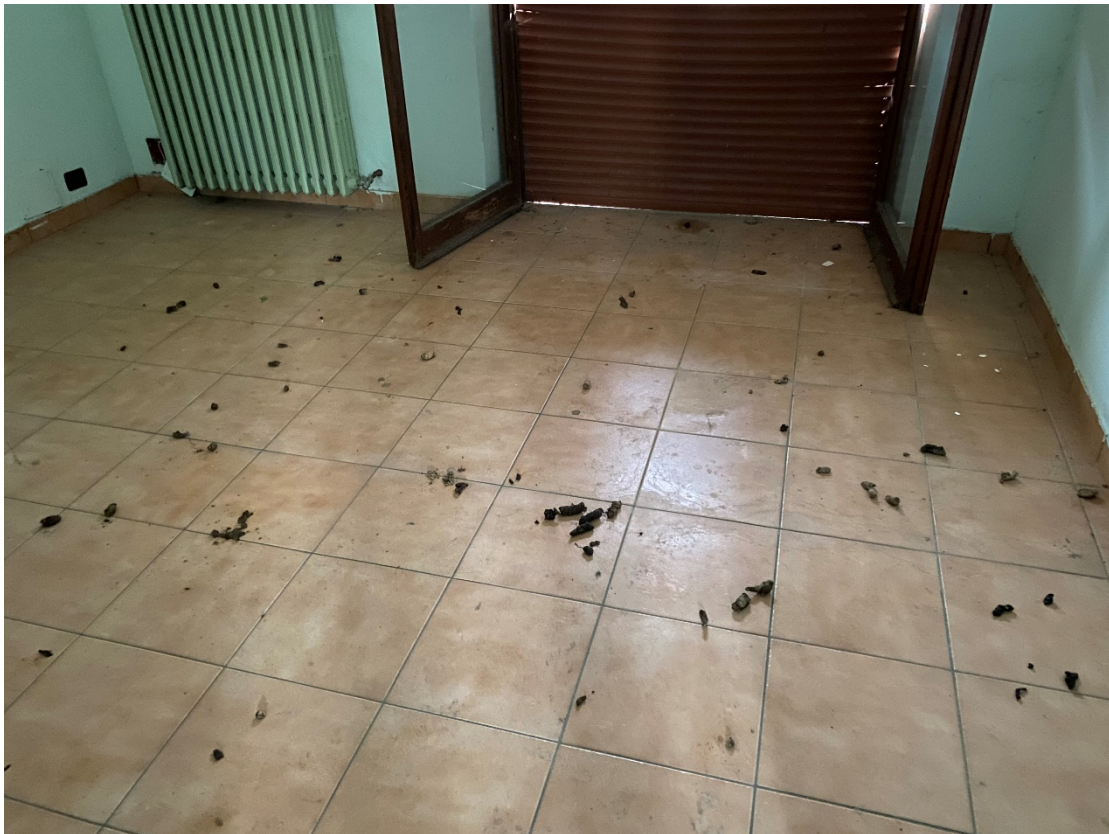
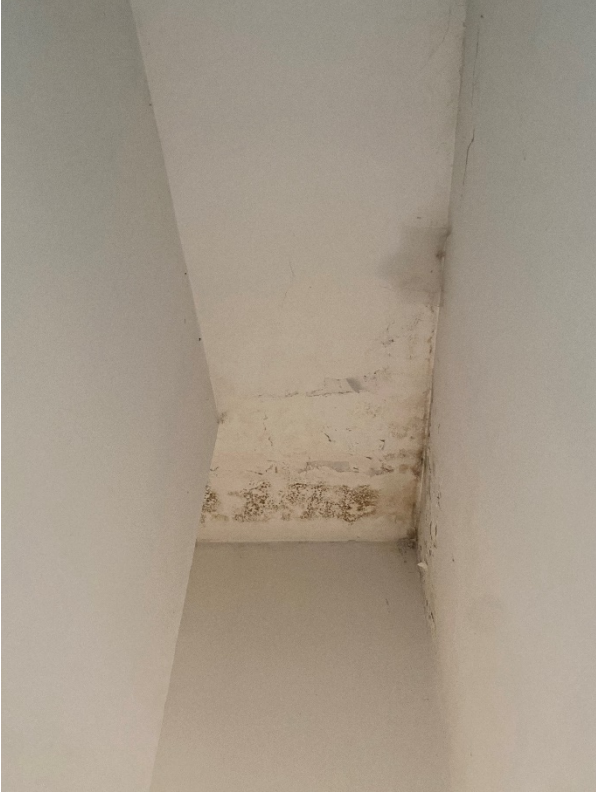
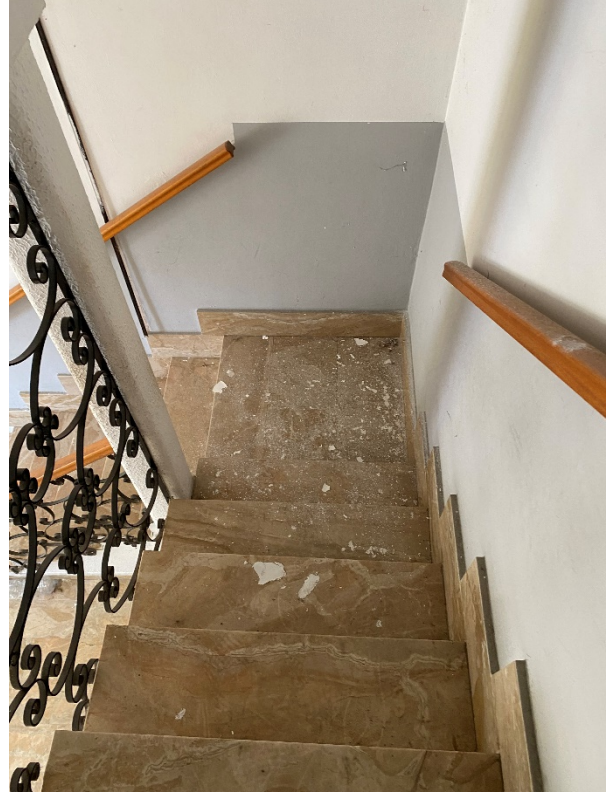
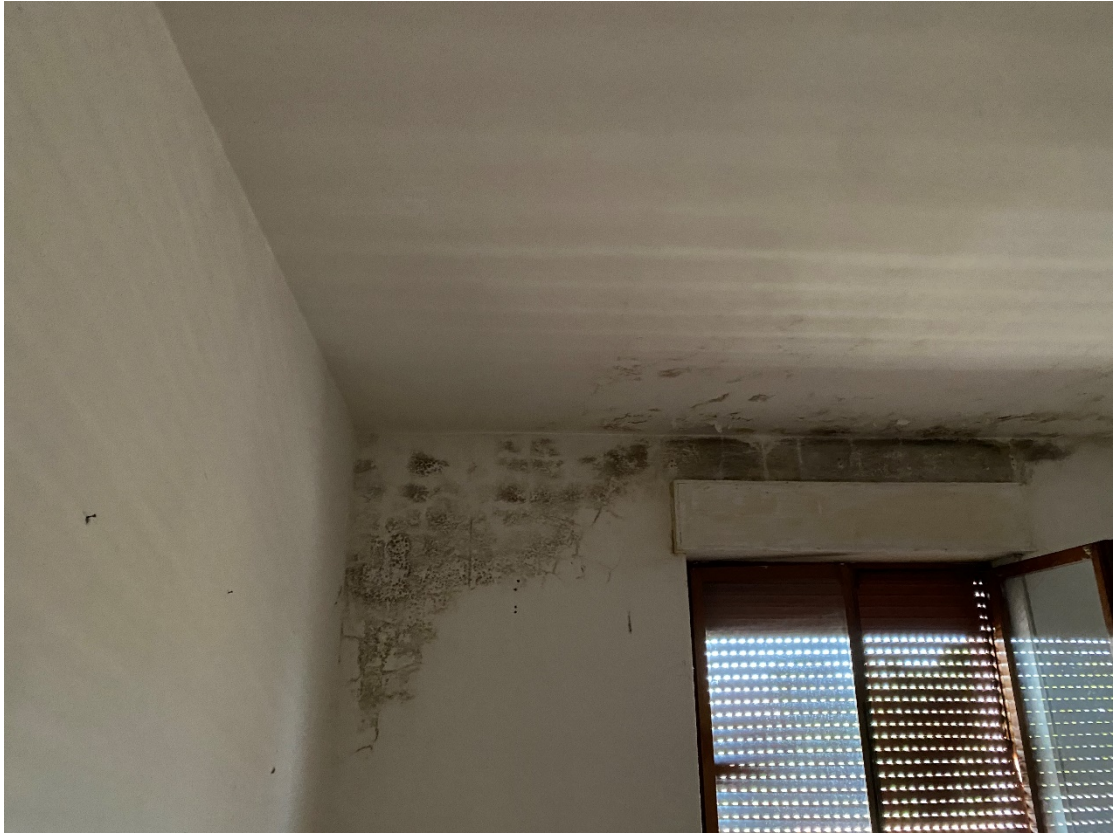
INTERNO

All'interno dell'immobile, oltre alla presenza di umidità di risalita nelle murature interne, si è potuto riscontrare l'esistenza di muffe ed umidità nei soffitti degli ambienti del piano primo, ed in parte della parete interna a sud, con ammaloramento degli intonaci e distacchi superficiali della tinteggiatura, con buone probabilità causata anche alle infiltrazioni provenienti dalla copertura.

Si è inoltre riscontrata la presenza di immondizia a piano terreno ed escrementi di animali a piano primo.

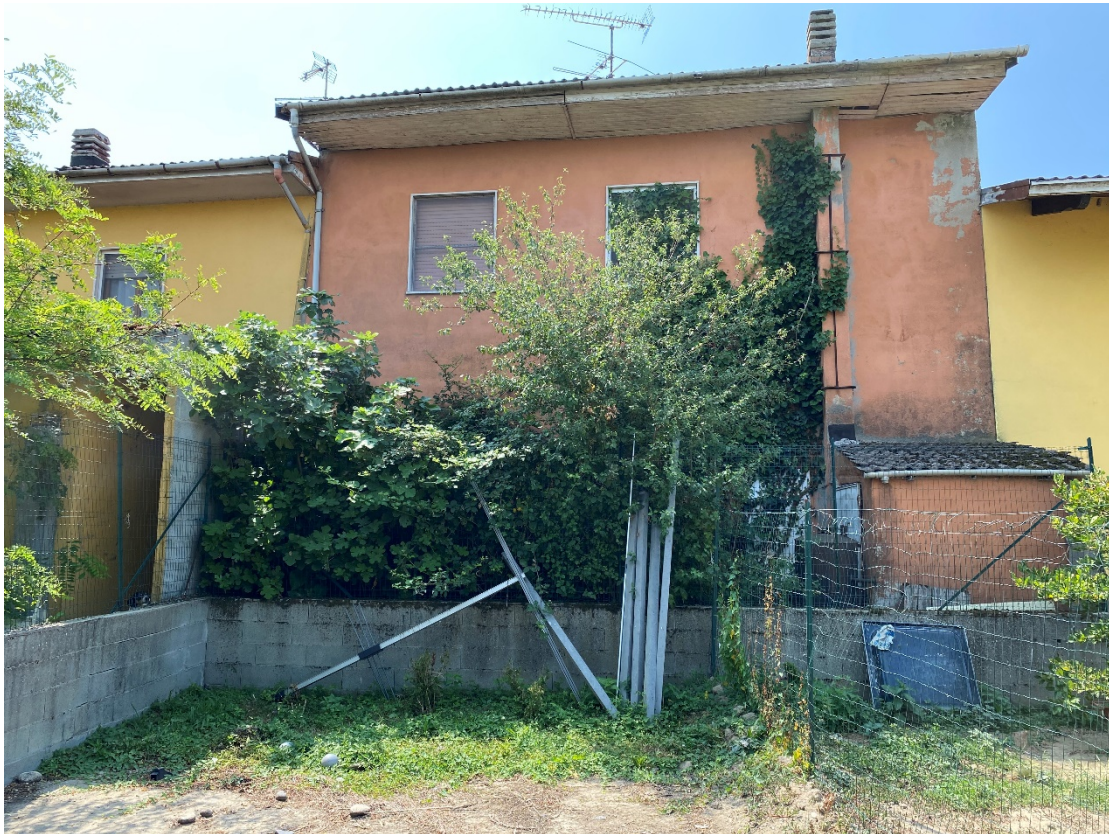
FACCIATA NORD

Il sig. _____ ha inoltre consentito allo scrivente ed al delegato Avv. Ferrara di accedere alla sua proprietà per prendere visione della facciata a nord del fabbricato oggetto della procedura, che risulta parzialmente danneggiata dai rampicanti ad essa aggrappati e che sarebbero da rimuovere.

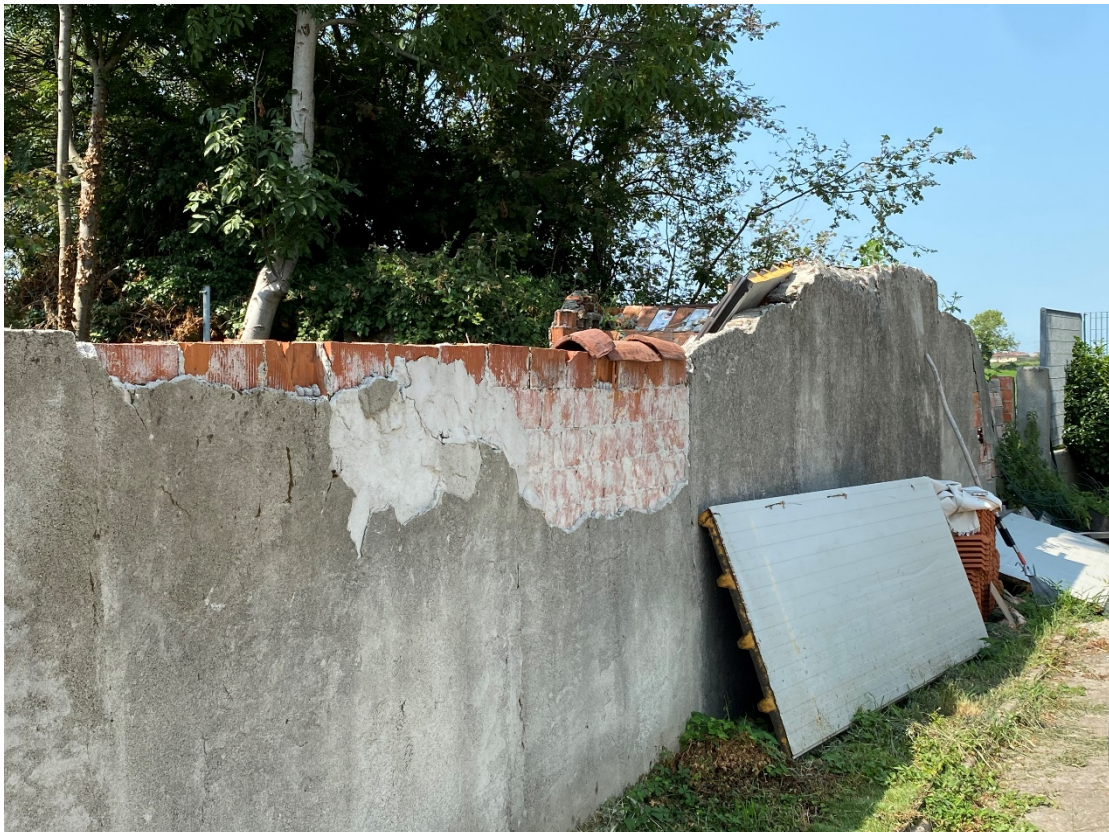
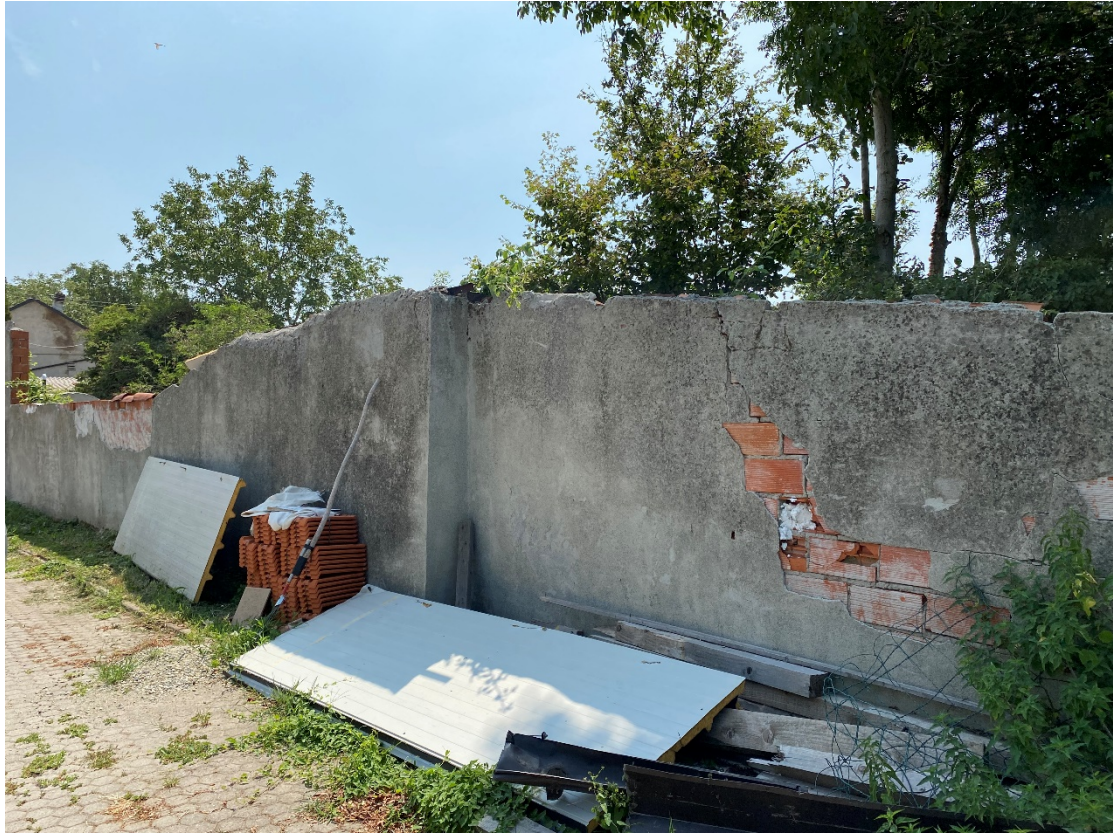
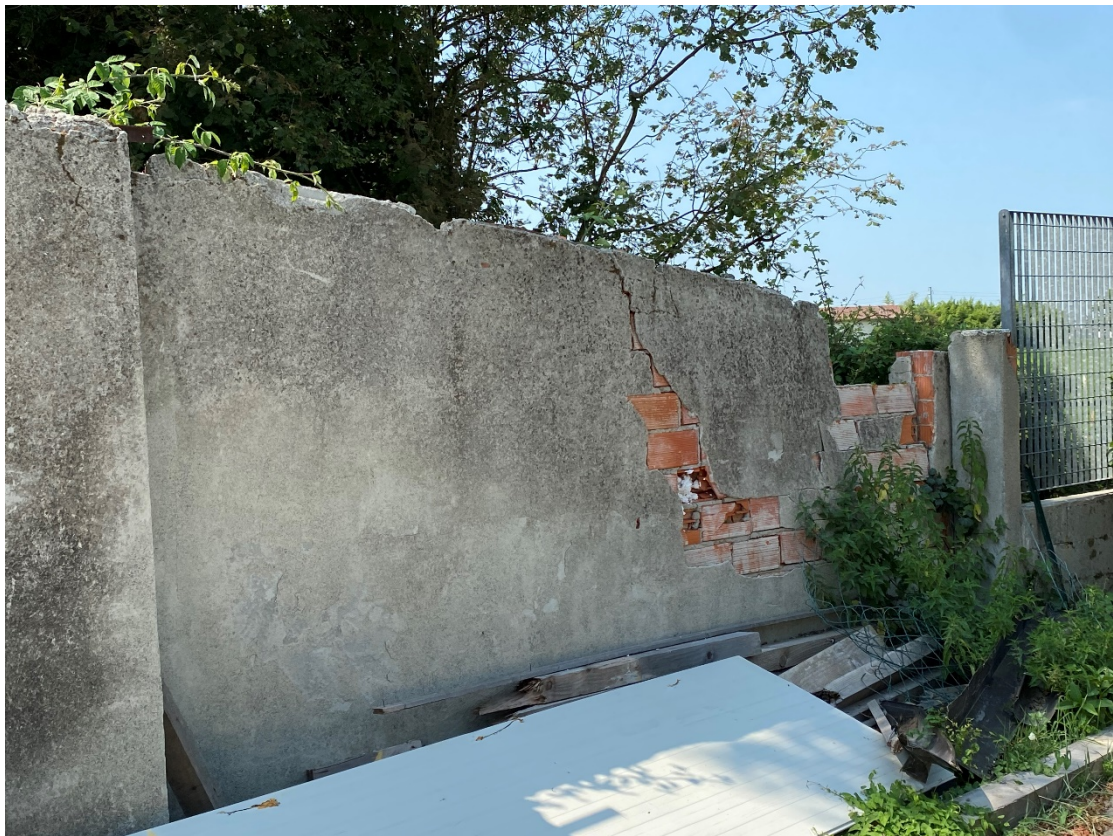
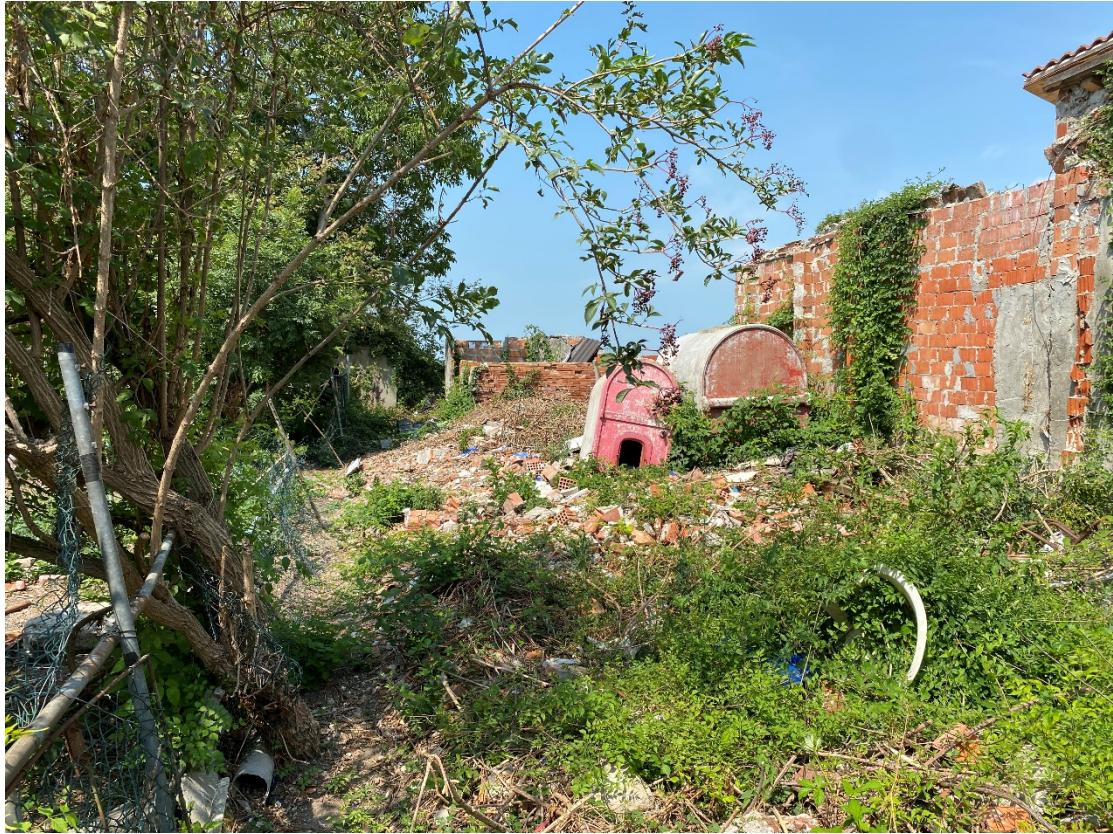
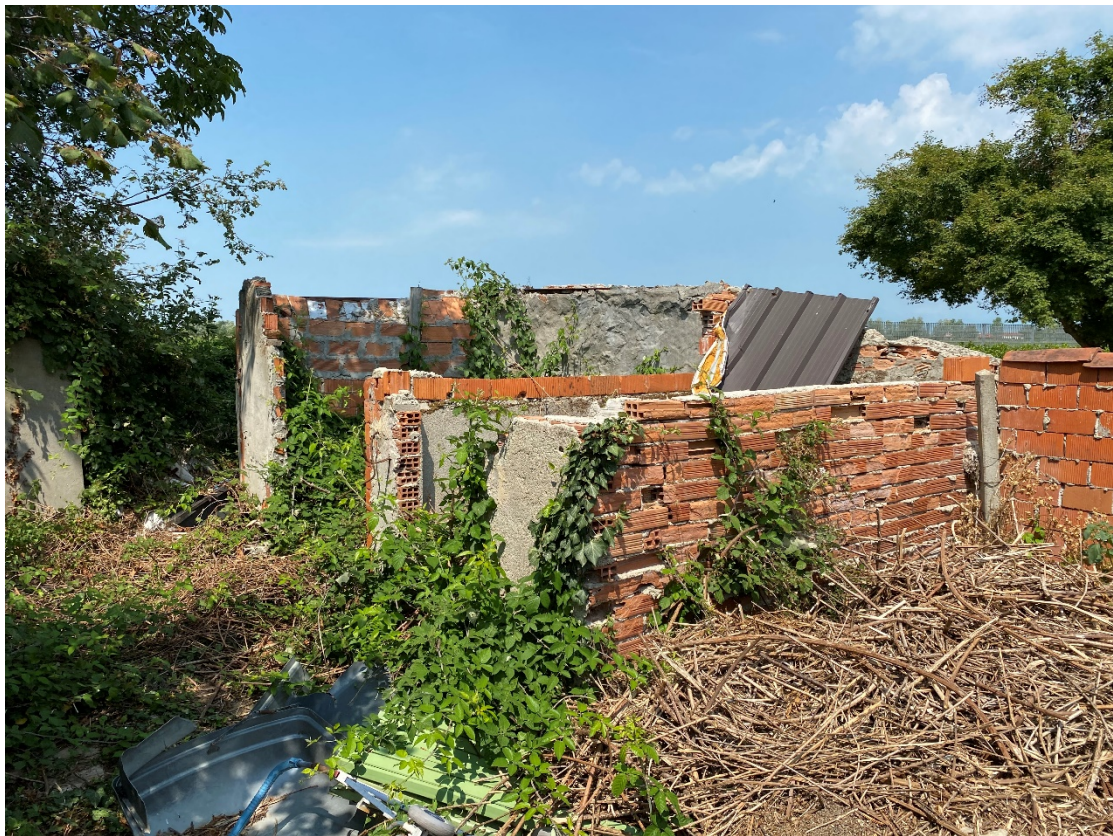
MURO COMUNE DI CONFINE

Il sig. _____ ha altresì evidenziato che il muro di confine del lotto di terreno a sud della sua proprietà, confinante con il lotto oggetto della procedura nel quale sono presenti i resti del fabbricato demolito, e comune alle proprietà, sta crollando all'interno del lotto oggetto della procedura, e che trattandosi di muro comune, necessiterebbe di interventi di ripristino e consolidamento.
