**COMPLESSO RURALE COSTITUITO DA F. RURALE CON ABITAZIONE,
STALLA E DEPOSITI ATTREZZI OLTRE A TERRENI AGRICOLI**

Comune di Codevigo (PD) – Strada Statale n. 309 “Romea” n. 26

-C.F.: fg. 42, part. n. 495, Sub. 2 (Abitazione) e Sub. 3 (Stalla e Deposito Attrezzi)
eretti sull’area C.T. fg. 42 part. 495

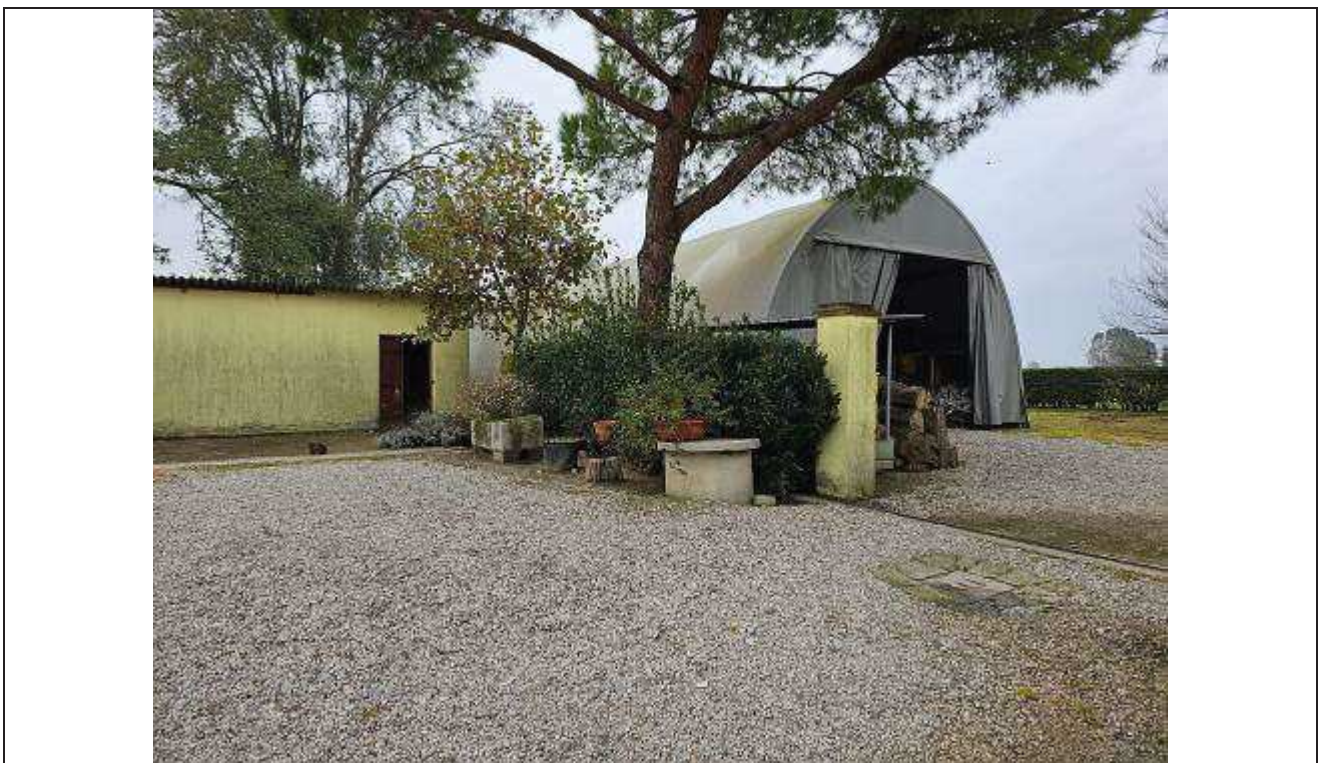
10 Vista dell'accesso al porcile e alla tensostruttura rimovibile non autorizzata, adibita a deposito attrezzi;

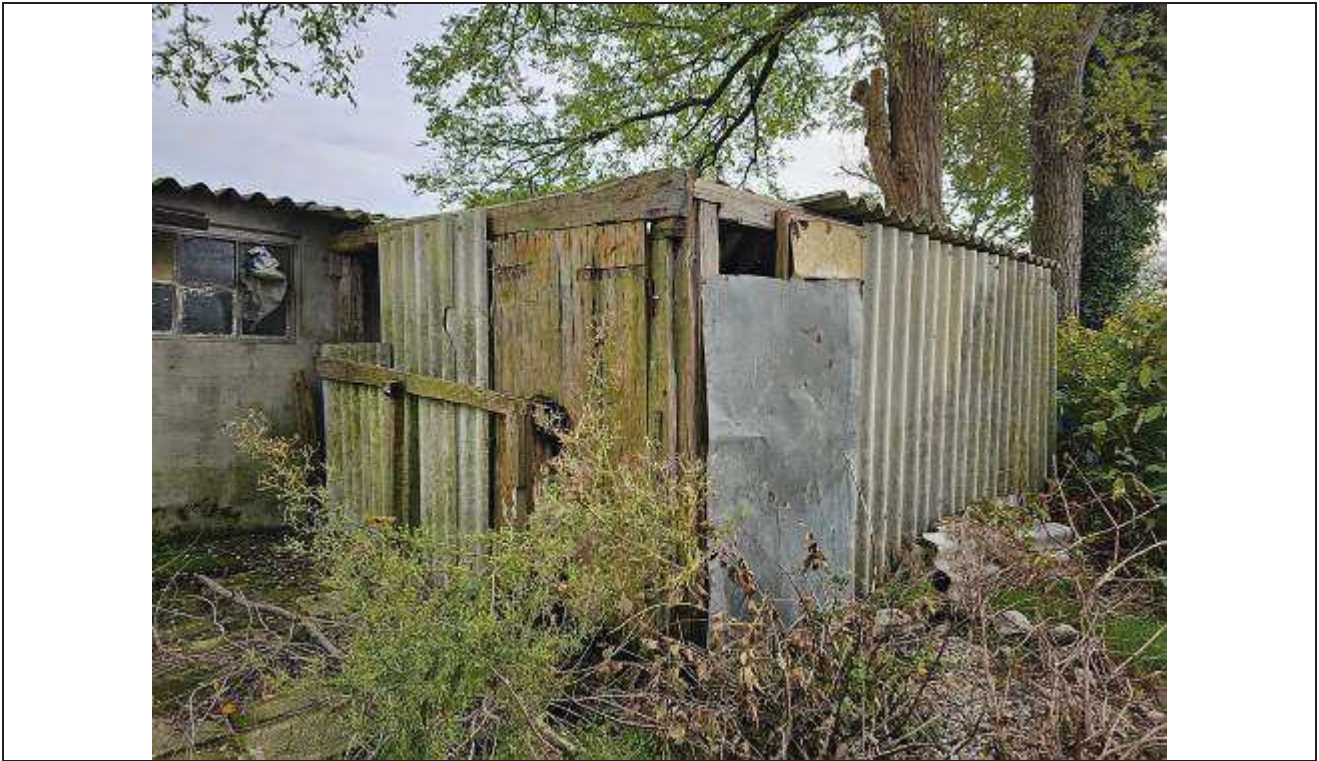
13 Vista manufatto abusivo oggetto di demolizione;

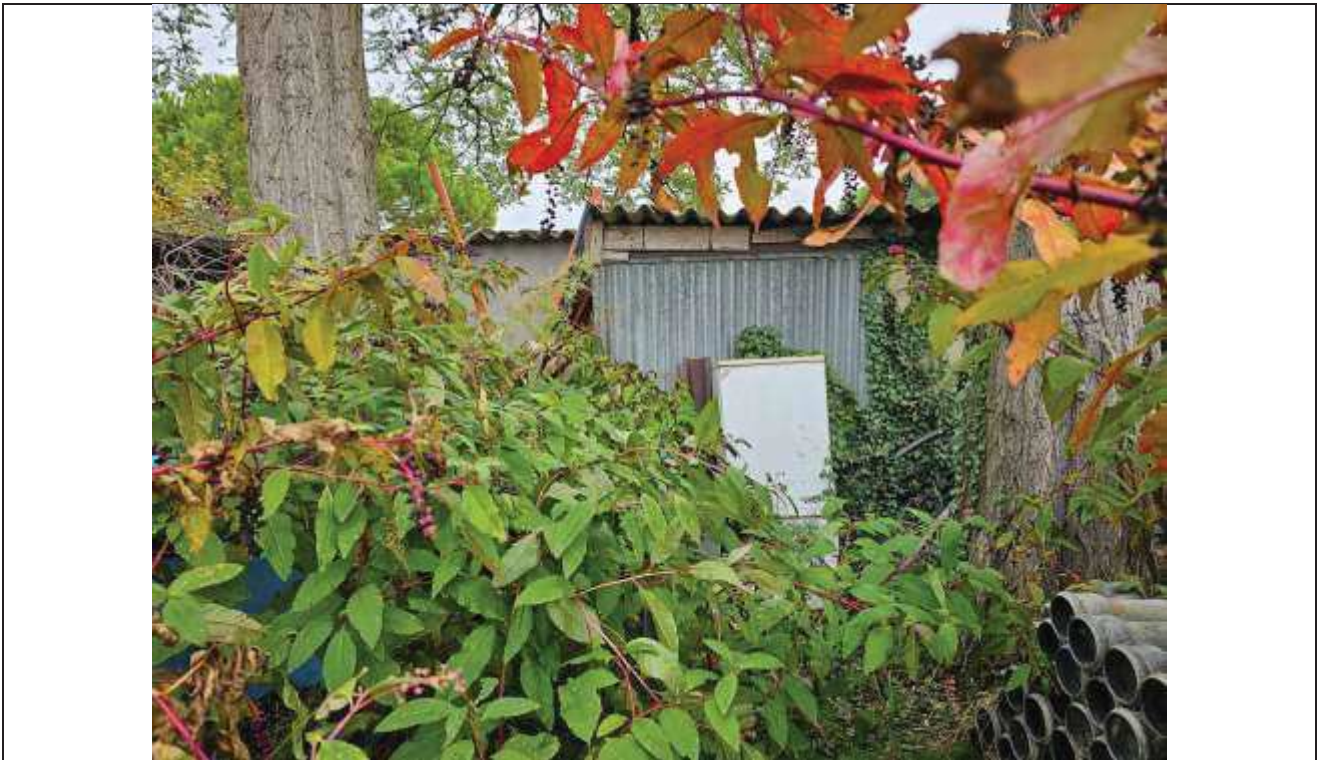
14 Vista lato Sud-Ovest del ricovero attrezzi con addossato il manufatto abusivo;

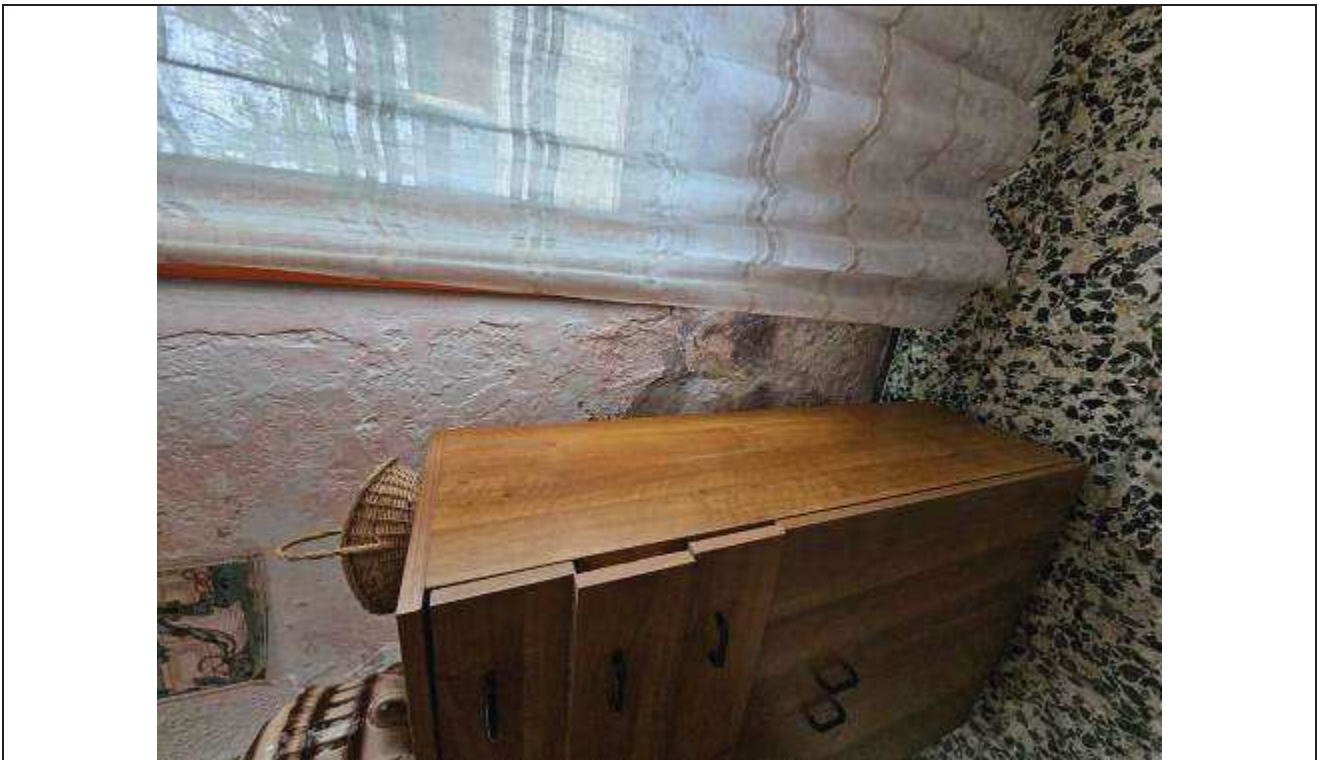
24 Altro particolare della muratura interna al piano terra del fabbricato rurale;

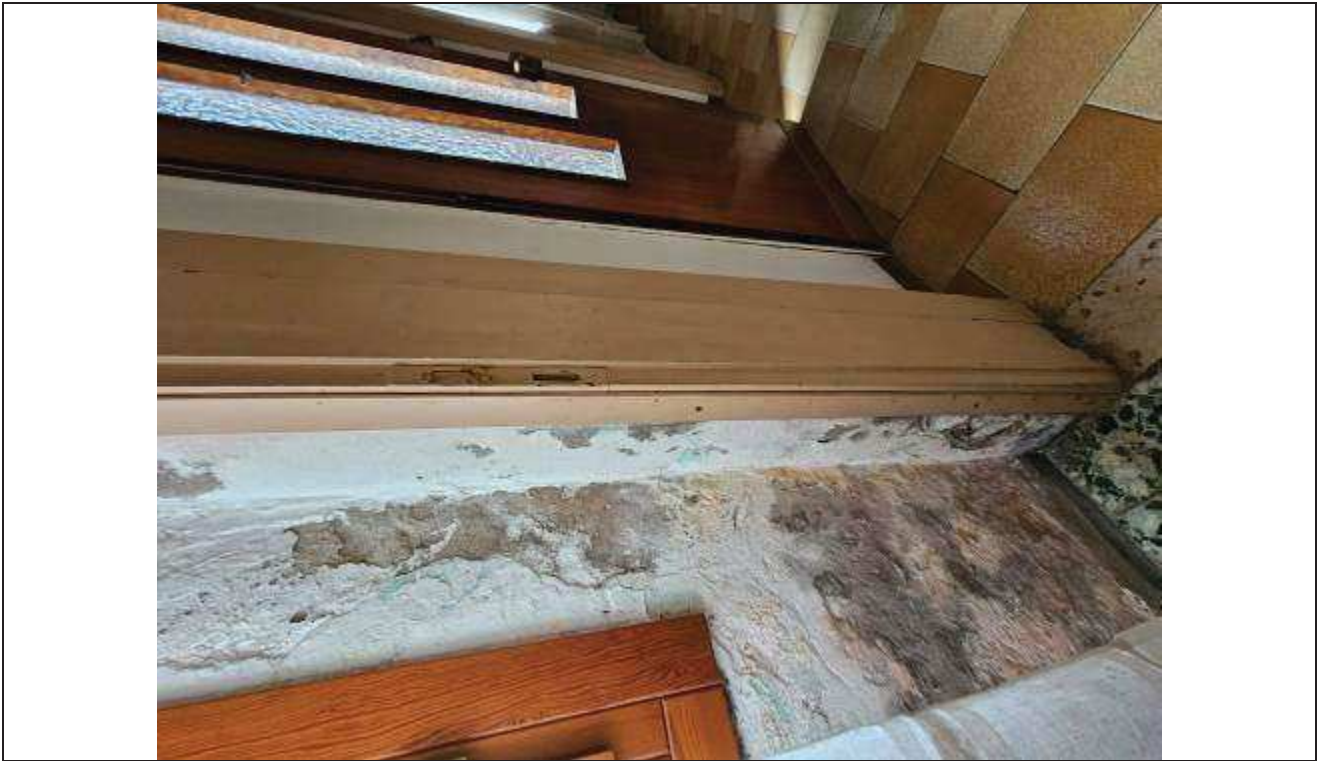
25 Altro particolare del distacco dell'intonaco e presenza di umidità al piano terra;

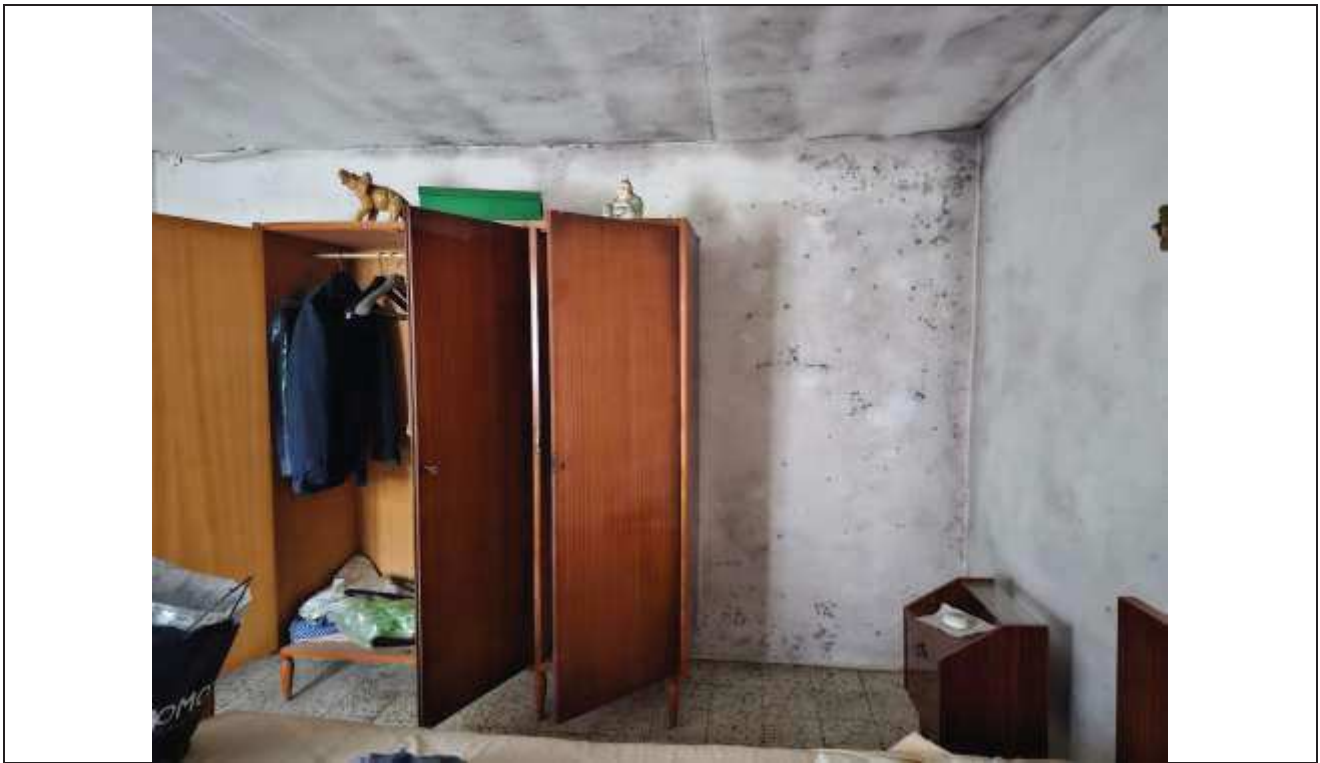
31 Altra vista della camera da letto;

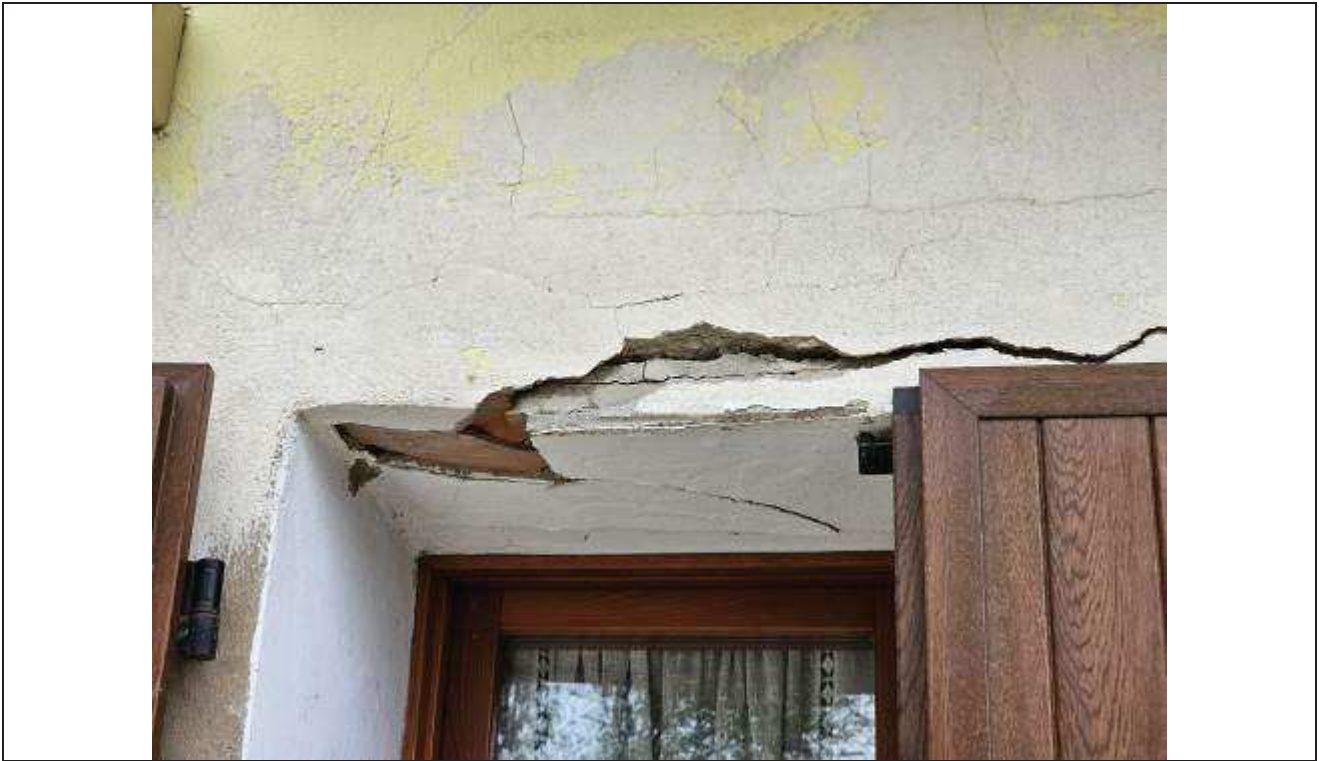
41 Altro particolare del distacco degli intonaci e architrave finestra al piano terra;

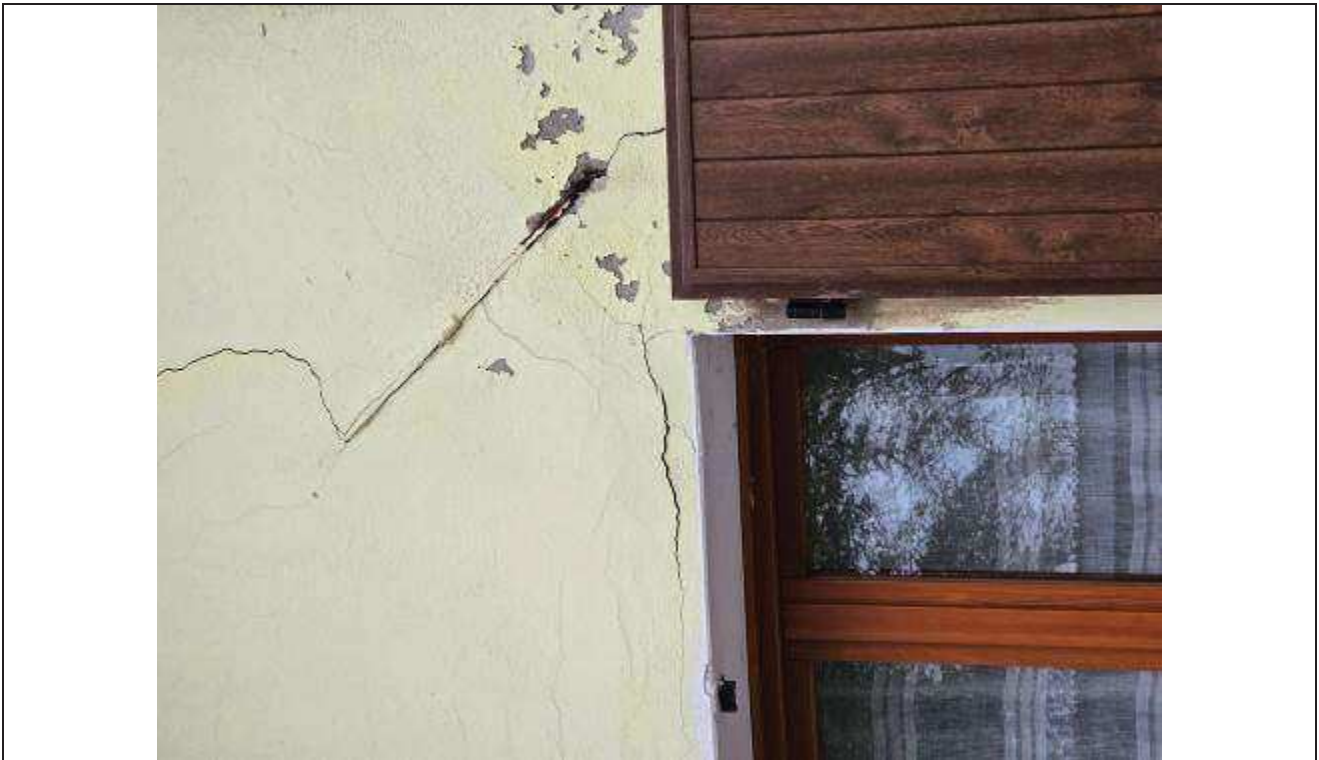
42 Altra vista del particolare delle crepe;

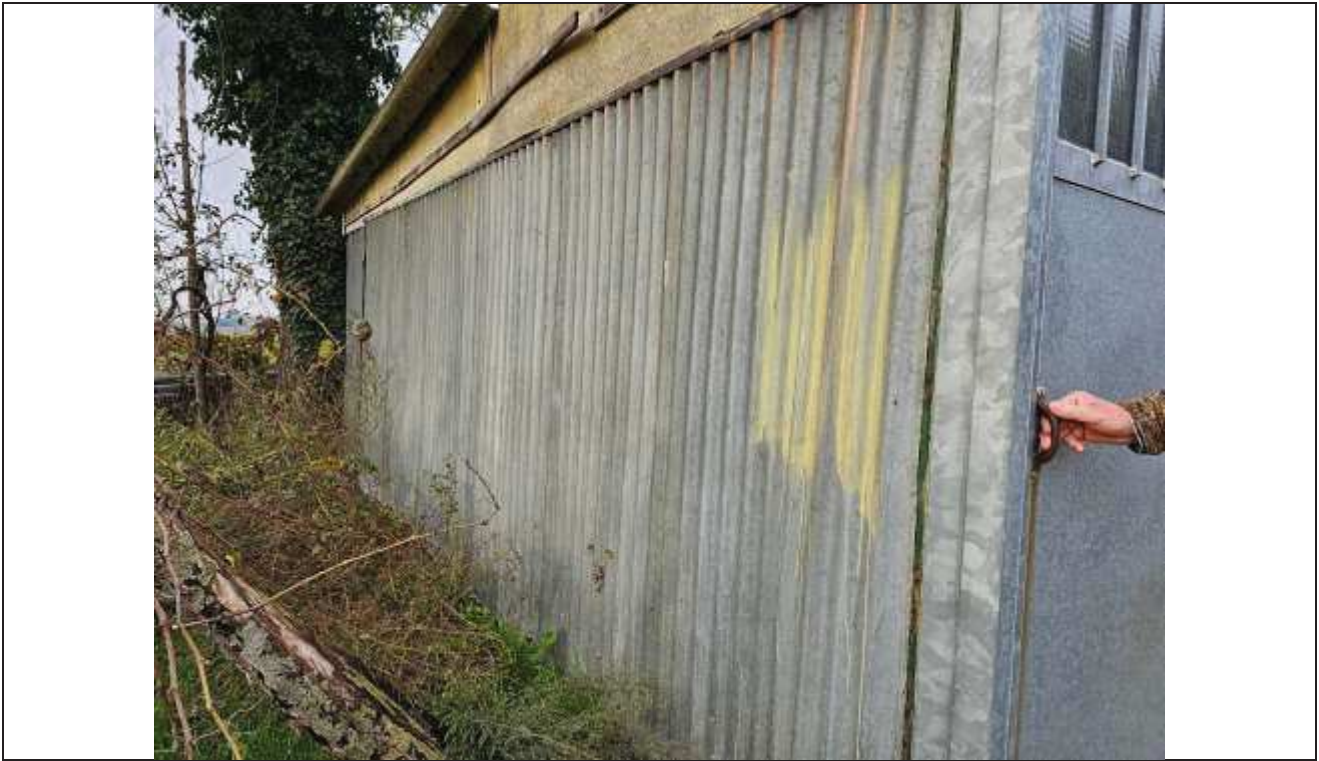
57 Vista della parete Est dell'abuso;

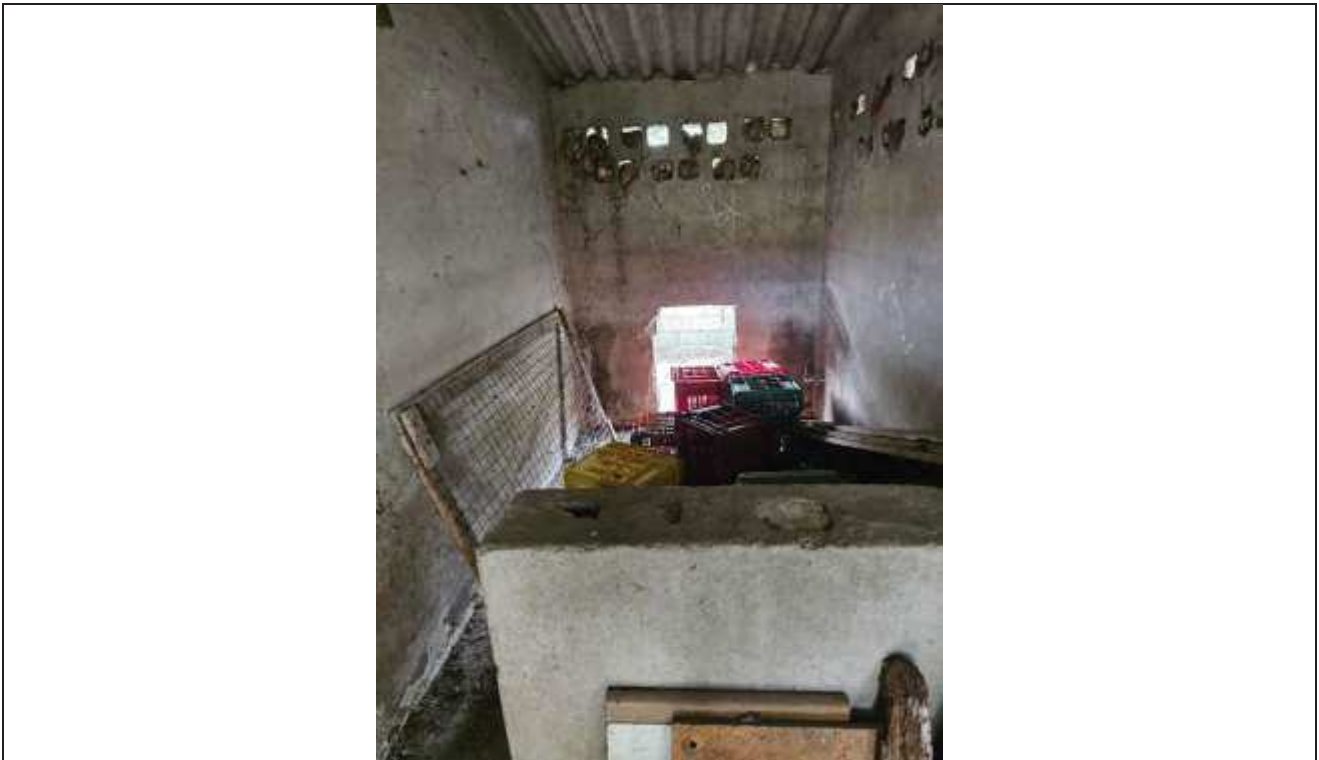
66 Vista interna del porcile con il muretto di separazione interna da regolarizzare;

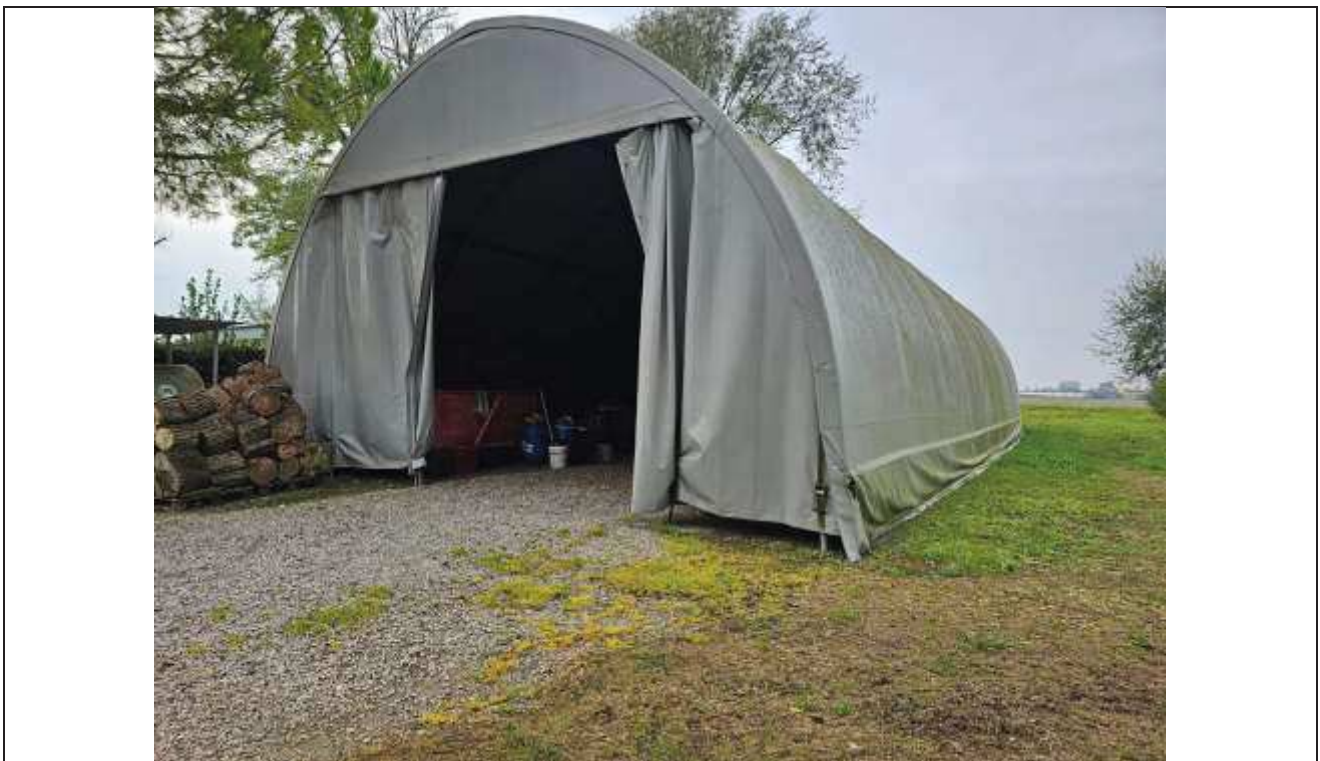
68 Vista della tensostruttura rimovibile adibita a deposito attrezzi e non autorizzata;
