**DOCUMENTAZIONE FOTOGRAFICA**

# RILIEVO FOTOGRAFICO DEI BENI IMMOBILI

### APPARTAMENTO AL PIANO QUARTO (F. 15 Part. 1182 Sub. 20)

### LOCALI GARAGE AL PIANO S1 (F. 15 Part. 1182 Sub. 25 e Sub. 26)

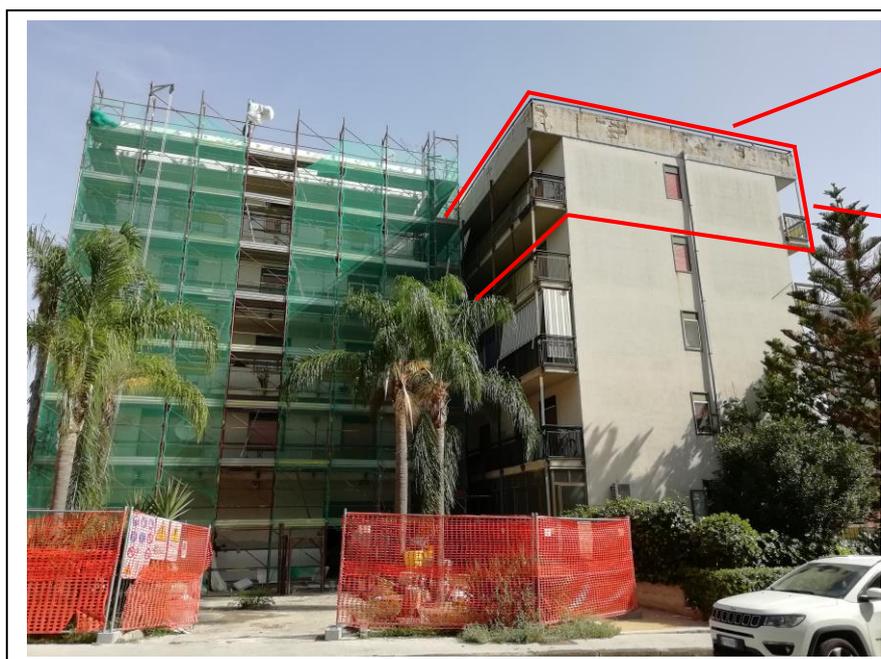
01. Prospetto principale della palazzina condominiale P.5 con ingresso e affaccio su via Dei Tulipani, esposizione a sud-ovest. In foto indicati l'appartamento e la sovrastante terrazza, sub. 20 (p. quarto e p. quinto).

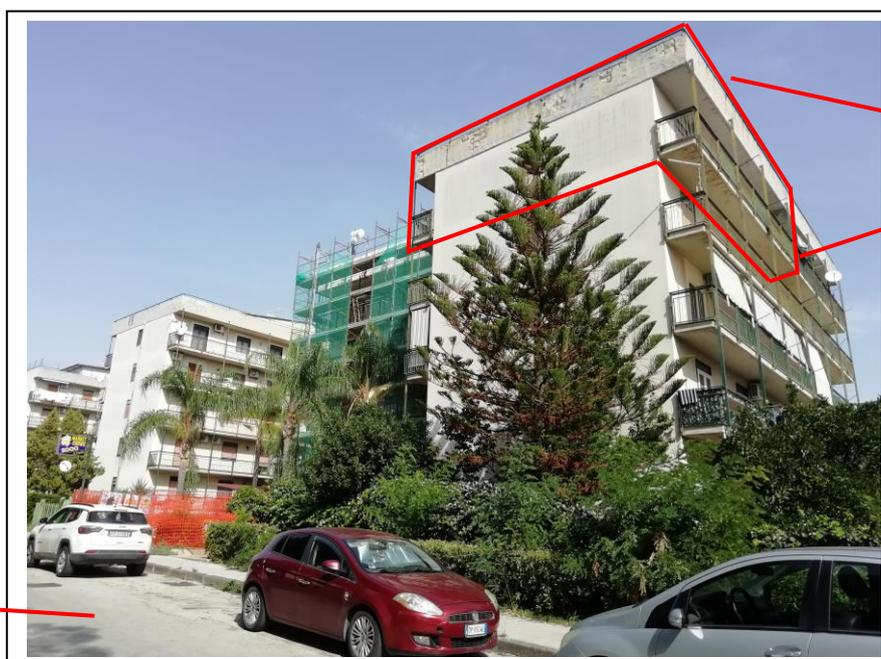
02. Vista prospettica della palazzina condominiale P.5, in foto via Dei Tulipani e marciapiedi adiacente all'area condominiale, presenza di verde urbano verso lato strada. Esposizione a sud-est. In foto indicati l'appartamento e la sovrastante terrazza, sub. 20 (piano quarto e piano quinto).

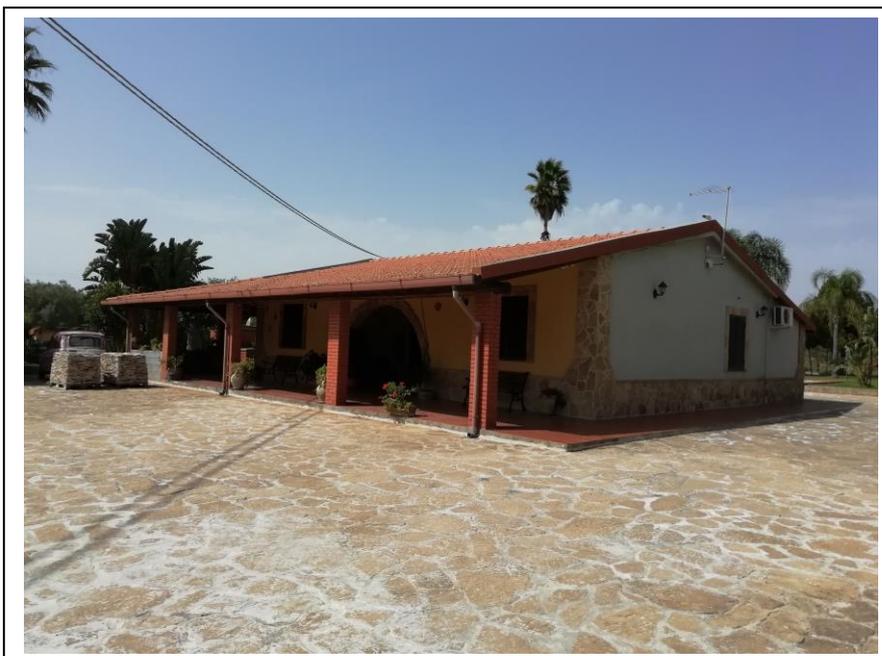
03. Vista prospettica casa terranea esposizione lato sud-est, presenza di pavimentazione sull'area circostante.

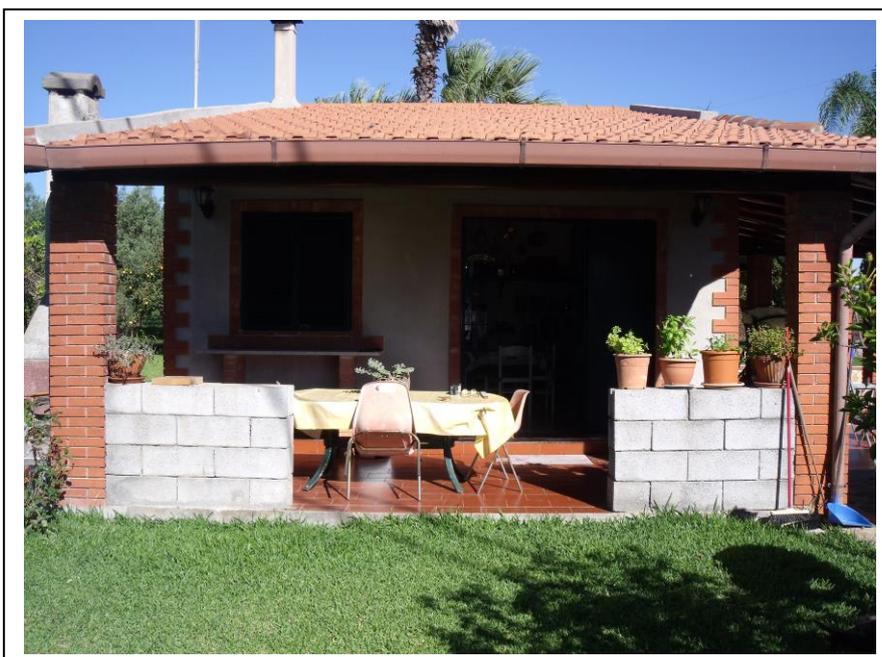
04. Vista prospetto principale piccola costruzione, da planimetria catastale adibita a "rip.", esposizione lato sud-est (parte limitrofa il fabbricato), presenza di area a verde.

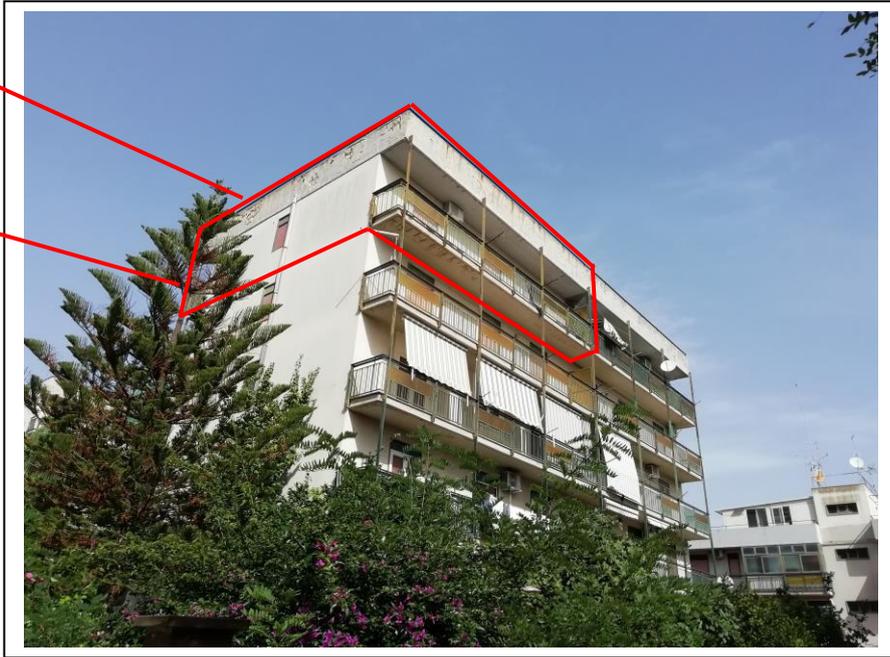
05. Prospetto della palazzina P.5 sull'area di pertinenza condominiale, esposizione a nord-est, con accesso attraverso vialetto diretto su via Dei Tulipani. Presenza di verde condominiale, in evidenza appartamento e terrazza sub. 20.

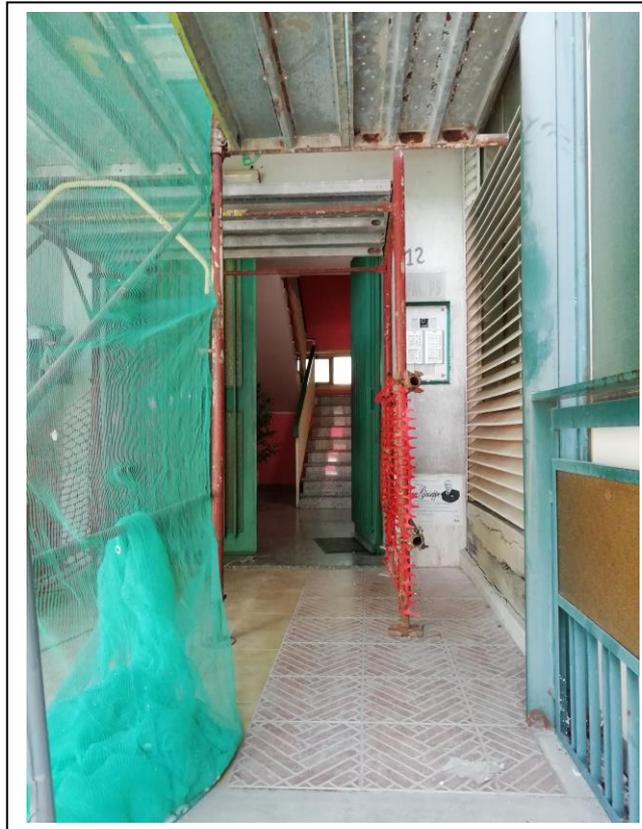
06. Ingresso principale della palazzina P.5 dal vialetto collegato direttamente con la strada urbana, esposizione sud. In foto ponteggio per lavori di ristrutturazione in corso.

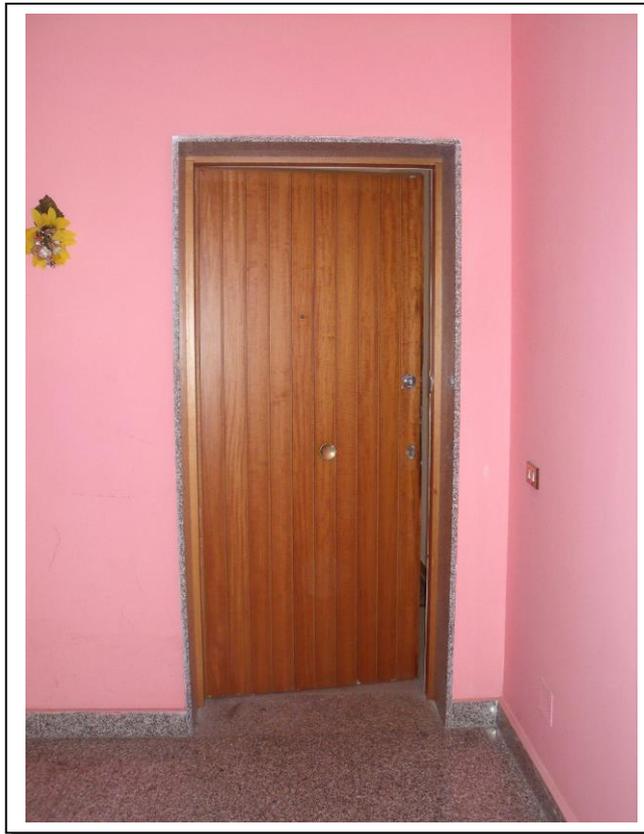
07. Ingresso appartamento al piano quarto da pianerottolo condominiale.

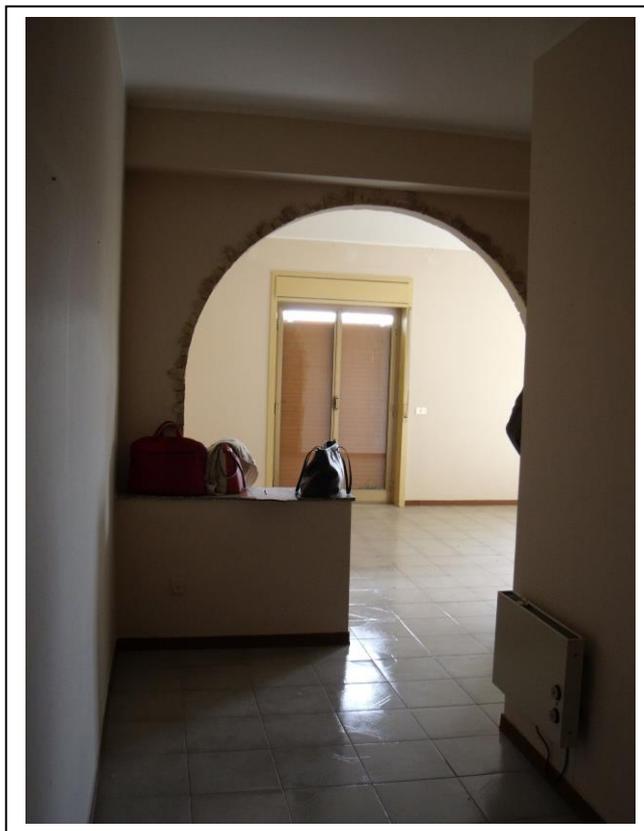
08. Interno vano ingresso con adiacente e comunicante vano salotto-soggiorno, con vista lato est, appartamento non arredato.

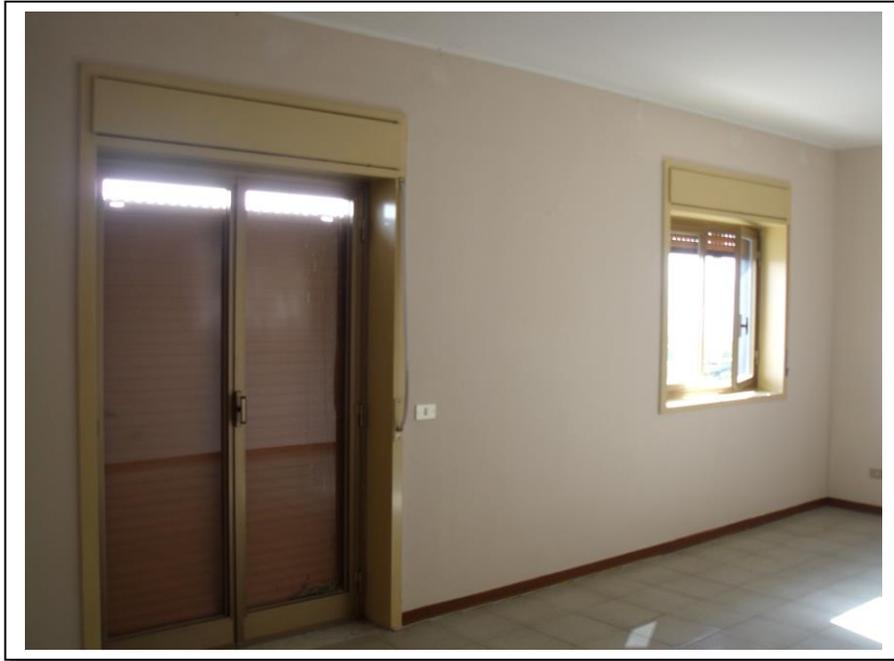
09. Interno vano salotto-soggiorno, con vista lato est, appartamento non arredato. In foto porta-finestra e finestra con affaccio lato balcone, con telaio in alluminio anodizzato e vetro semplice, cassone porta serranda con pannello di chiusura in metallo.

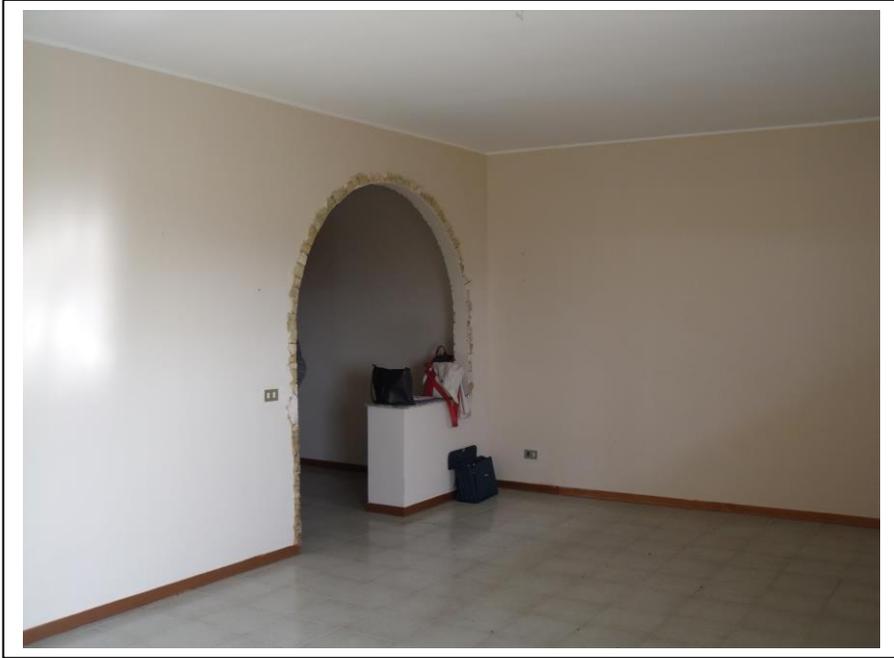
10. Interno vano salotto-soggiorno non arredato, con vista lato ovest, appartamento non arredato. In foto accesso dal vano ingresso tramite apertura ad arco.

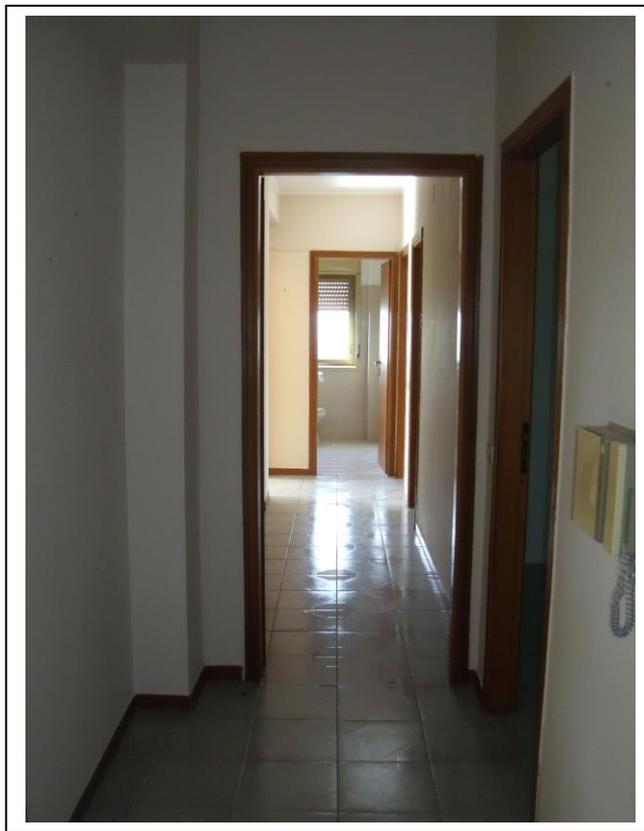
11. Interno vano d'ingresso e corridoio dell'unità immobiliare con vista lato sud, in fondo vano adibito a servizio igienico.

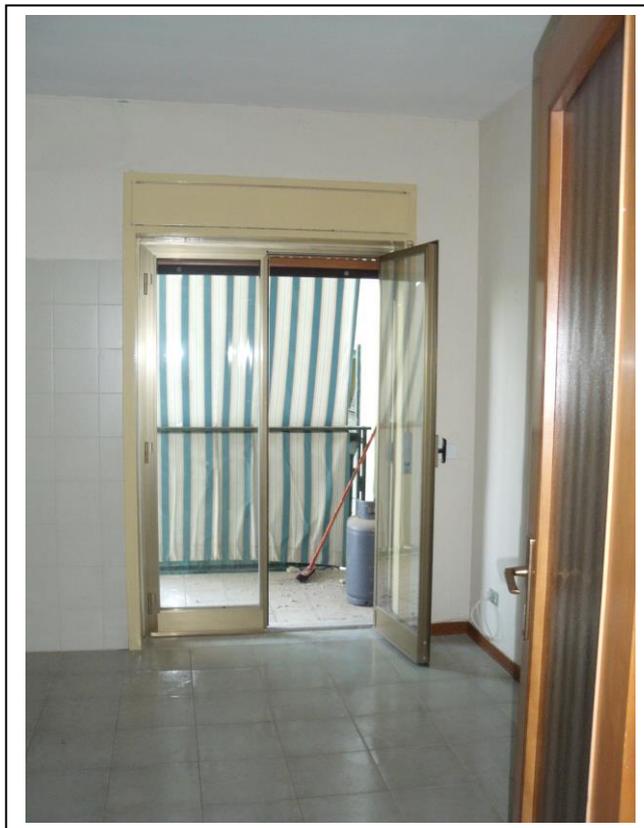
12. Interno vano cucina dell'unità immobiliare non arredata, vista lato ovest, in foto porta-finestra di accesso al balcone. Infisso vetusto realizzato con telaio in alluminio anodizzato e vetro semplice.

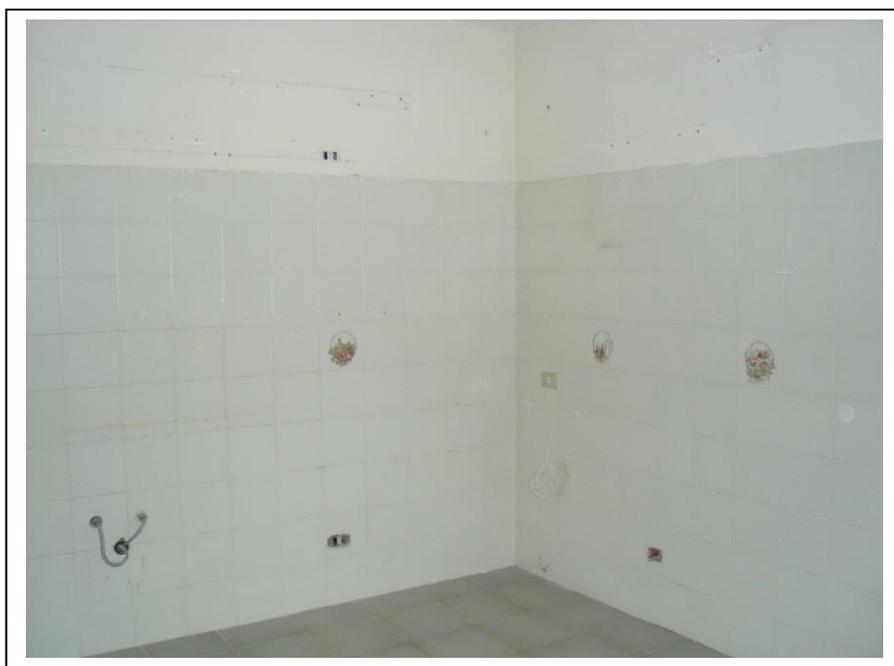
13. Interno vano adibito a cucina privo di ogni arredo, vista lato sud-ovest. Presenza di soli punti luce e tubature impianto d'acqua, pareti intonacate a civile e piastrellate in corrispondenza dei vari elementi che compongono una cucina.

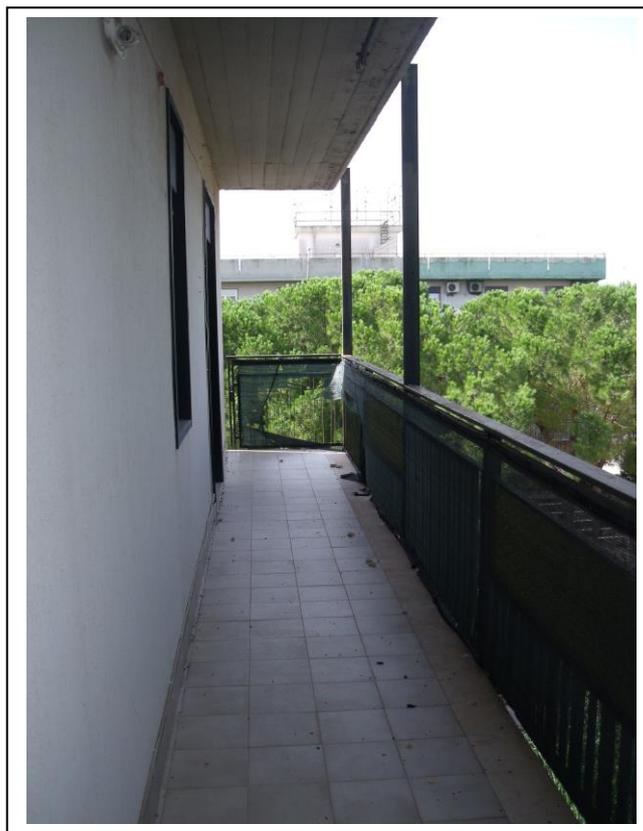
14. Esterno dell'unità immobiliare con vista su lato balcone, esposizione lato sud.

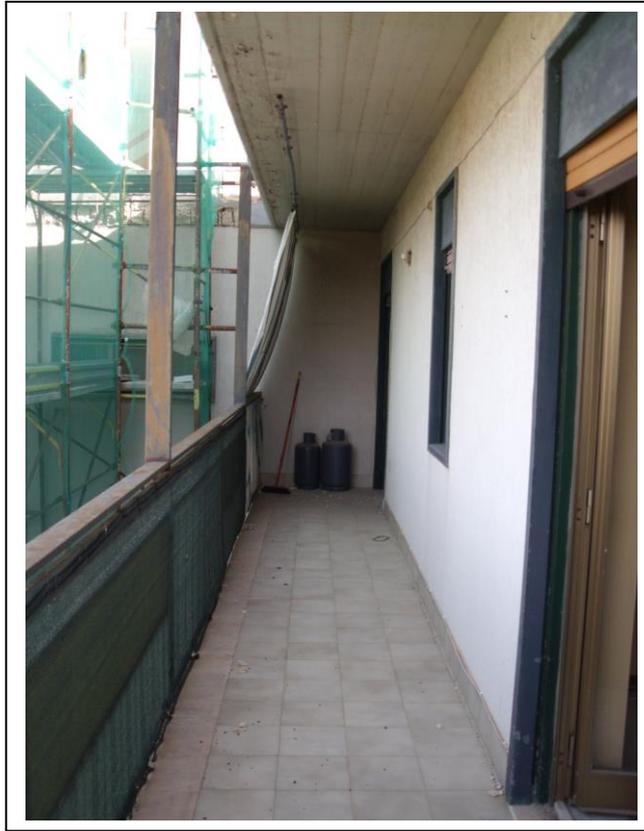
15. Esterno dell'unità immobiliare con vista su lato balcone, esposizione lato nord.

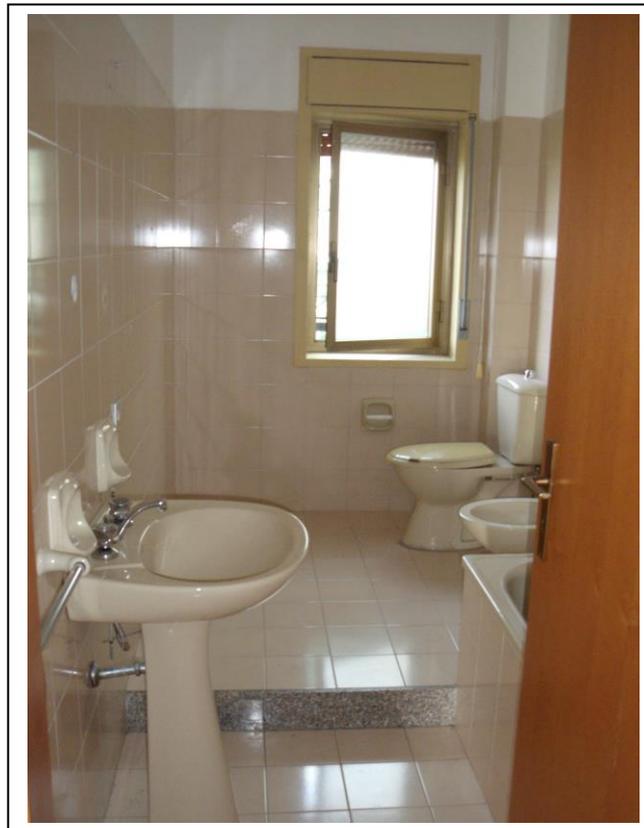
16. Interno servizio igienico dell'unità immobiliare con vista lato ovest. In foto finestra con affaccio su balcone, infisso vetusto realizzato con telaio in alluminio anodizzato e vetro semplice.

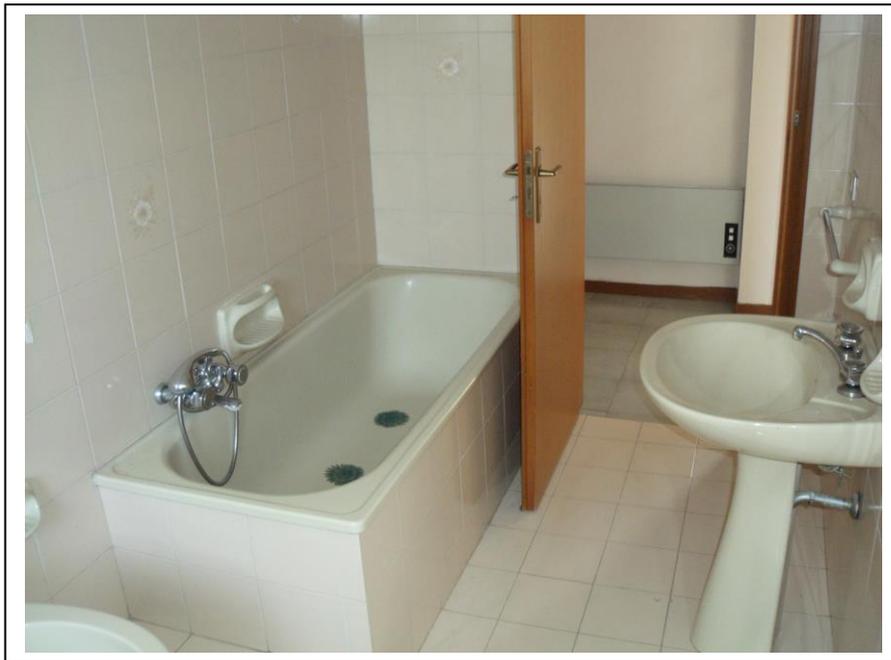
17. Interno servizio igienico dell'unità immobiliare con vista lato est. In foto porta di accesso dal corridoio.

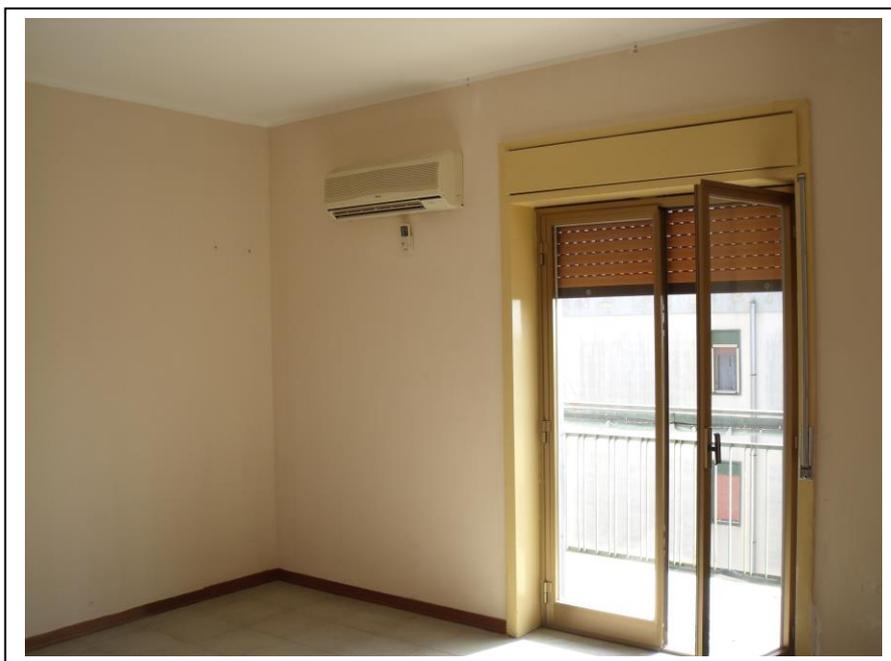
18. Interno dell'unità immobiliare con vista lato est, in foto porta-finestra di accesso al balcone con affaccio su cortile condominiale, presenza unità di condizionamento posto a lato della porta-finestra. Infisso vetusto realizzato con telaio in alluminio anodizzato e vetro semplice, con serranda avvolgibile in plastica. Vano non arredato, destinato probabilmente a camera doppia.

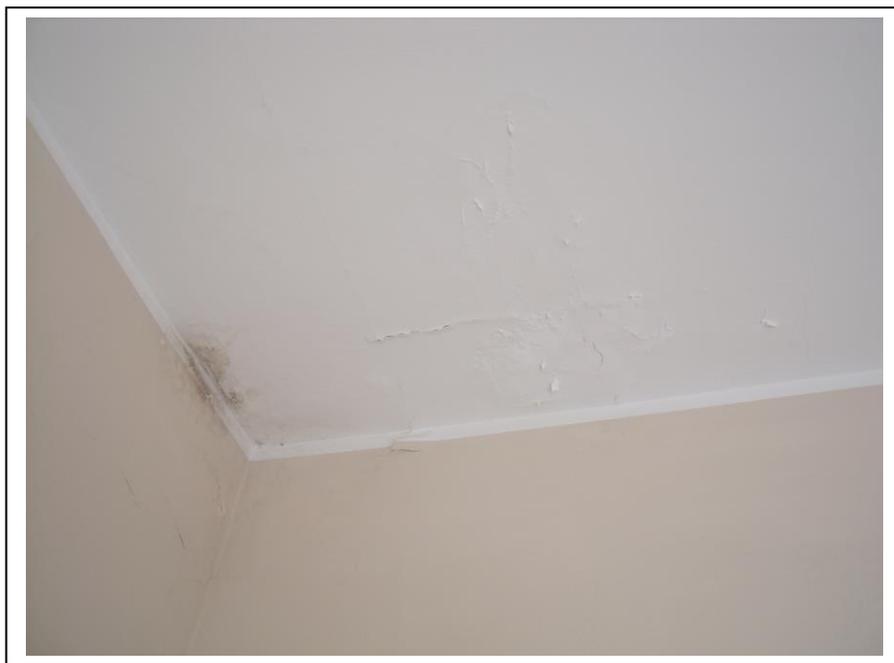
19. Interno dell'unità immobiliare con presenza di ammaloramento parziale del soffitto e delle pareti causato dal cattivo stato di manutenzione del piano terrazza.

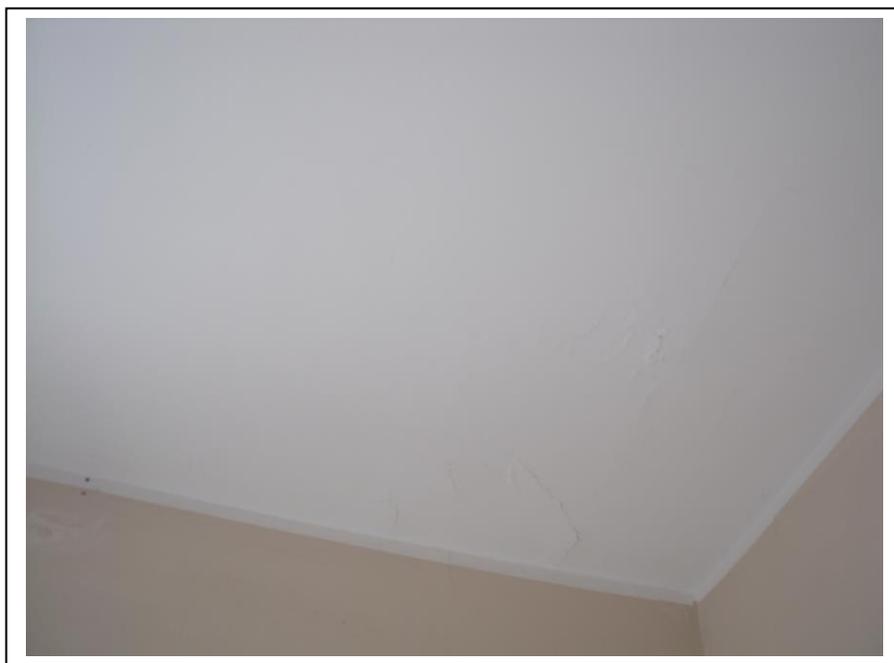
20. Interno dell'unità immobiliare con presenza di ammaloramento parziale del soffitto e delle pareti causato dal cattivo stato di manutenzione del piano terrazza.

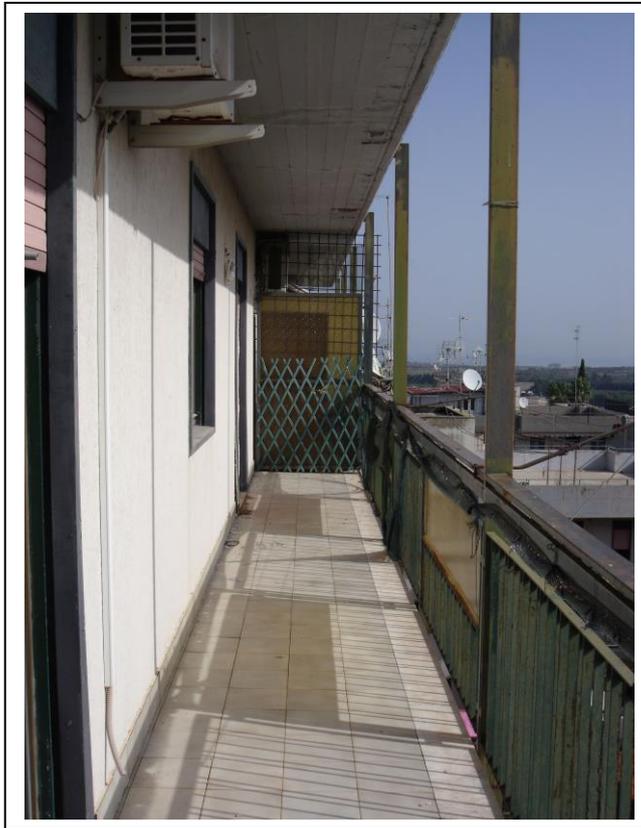
21. Esterno dell'unità immobiliare con vista su balcone lato est. In foto cattivo stato manutentivo.

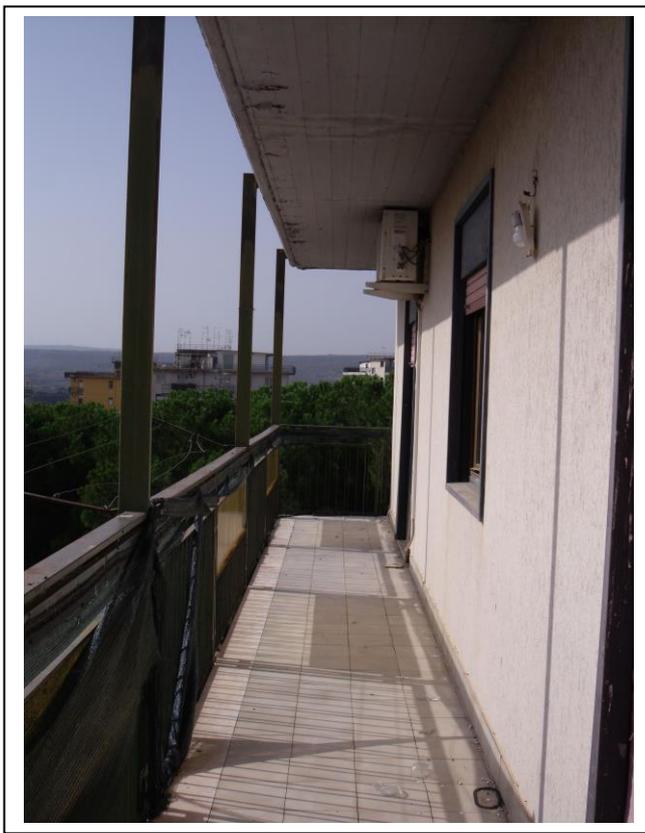
22. Esterno dell'unità immobiliare con vista su balcone lato est. In foto cattivo stato manutentivo.

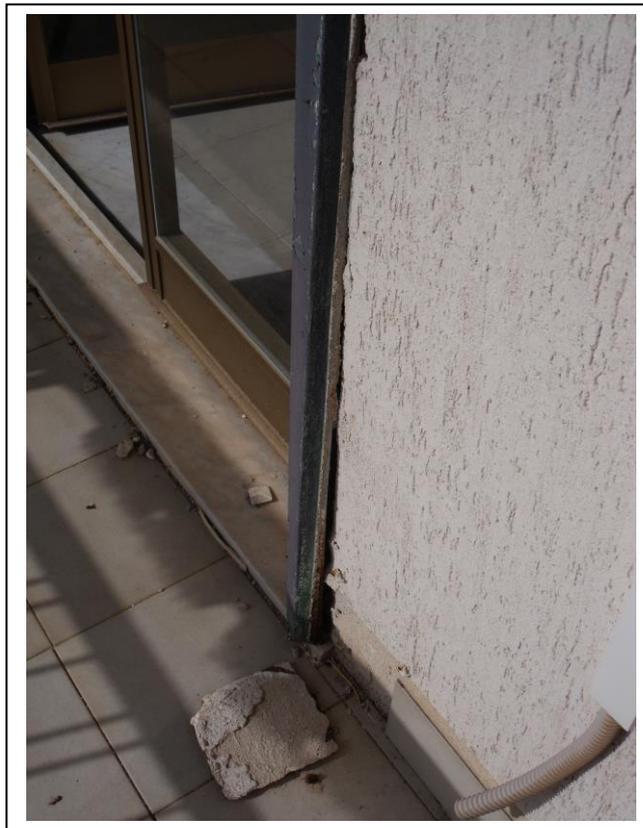
23. Esterno dell'unità immobiliare con vista su balcone lato est. In foto cattivo stato manutentivo.

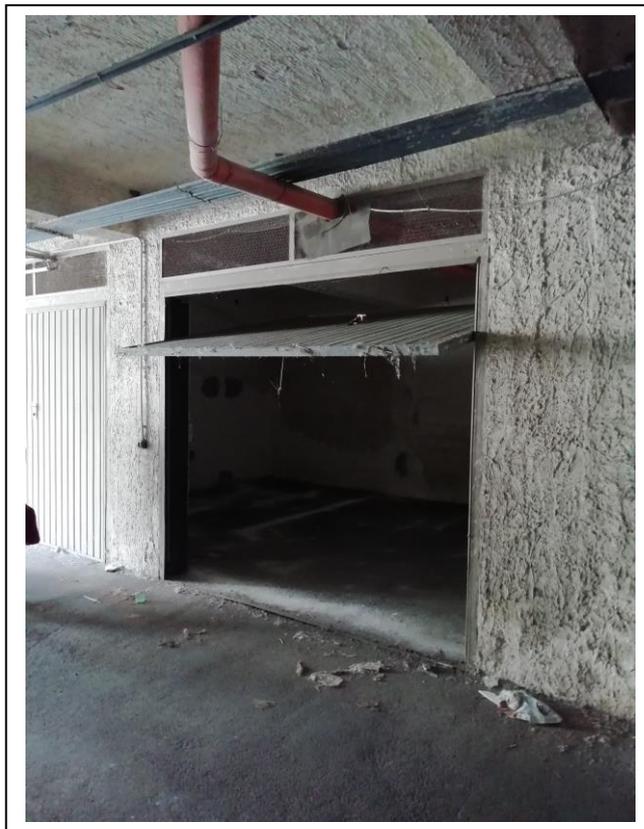
24. Esterno del locale adibito a garage con vista lato sud, in foto accesso al vano tramite apertura basculante metallica manuale, sub. 25 comunicante con sub. 26.

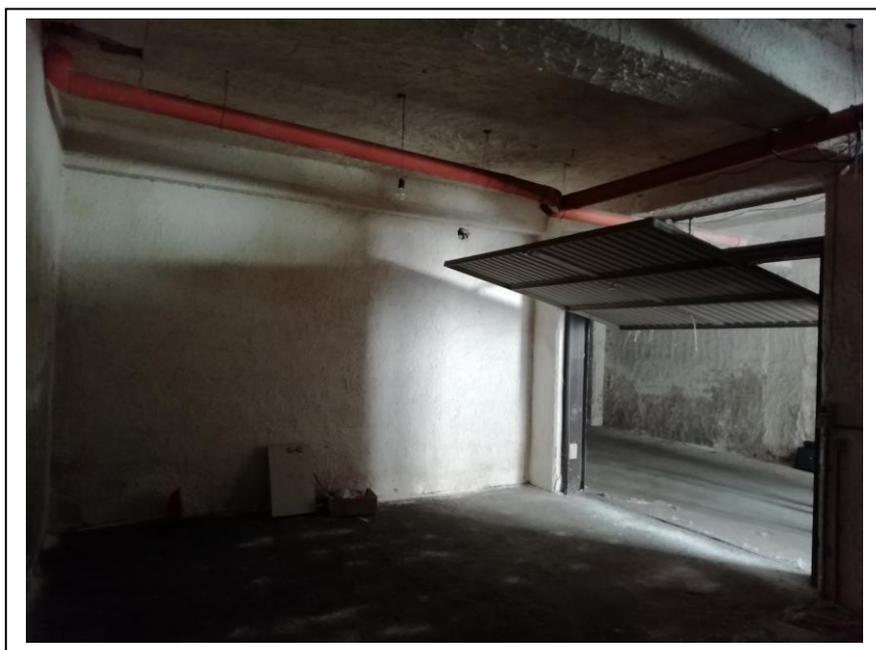
25. Interno locale garage con vista lato sud-est, presenza di impianto elettrico. Sub. 25 comunicante con sub. 26.

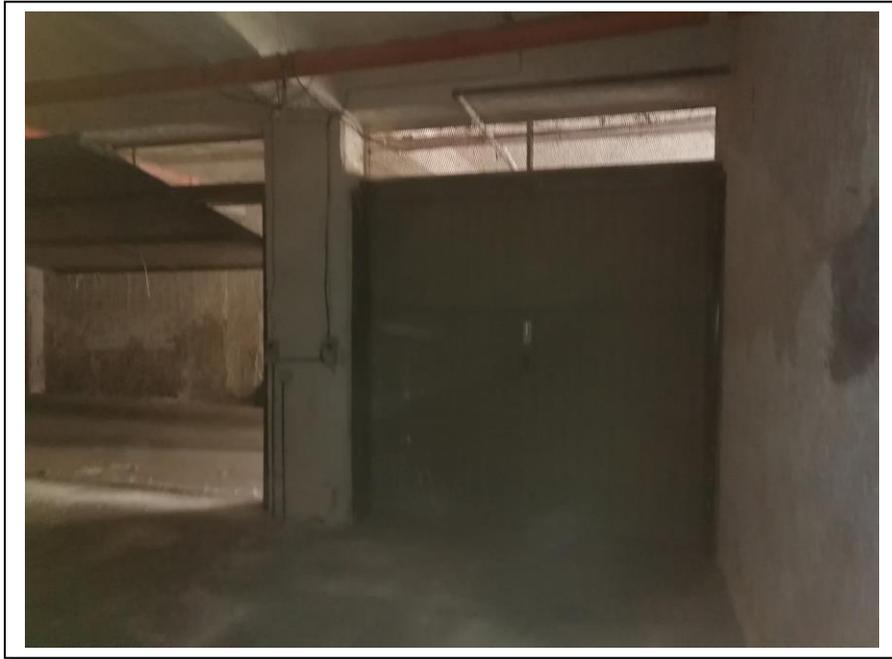
26. Interno locali garage (sub 25 e sub 26) comunicanti con vista lato sud, in foto due aperture basculanti metalliche manuali, presenza di impianto elettrico.

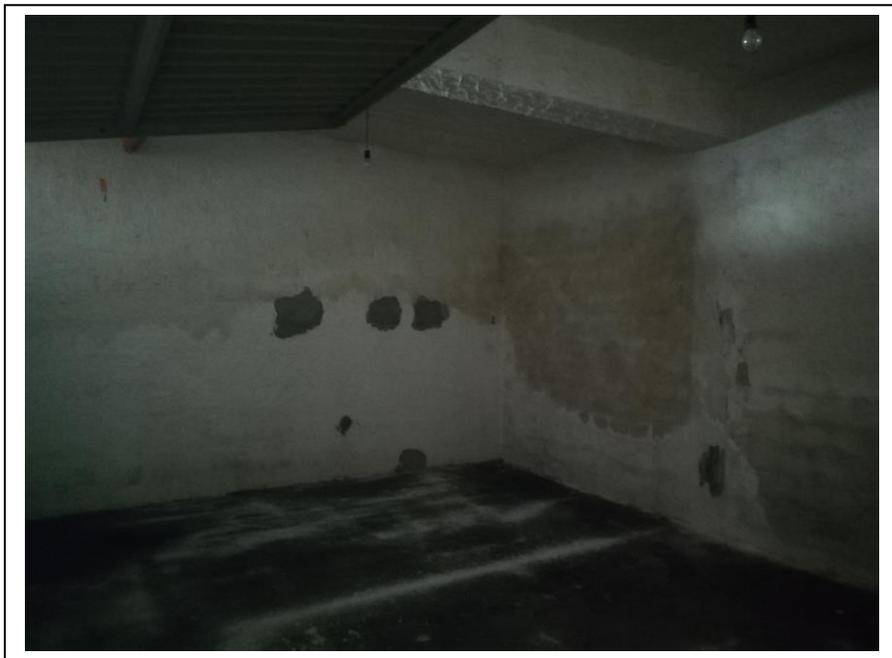
27. Interno locali garage (sub 25 e sub 26) comunicanti con vista lato nord-ovest, presenza di impianto elettrico.

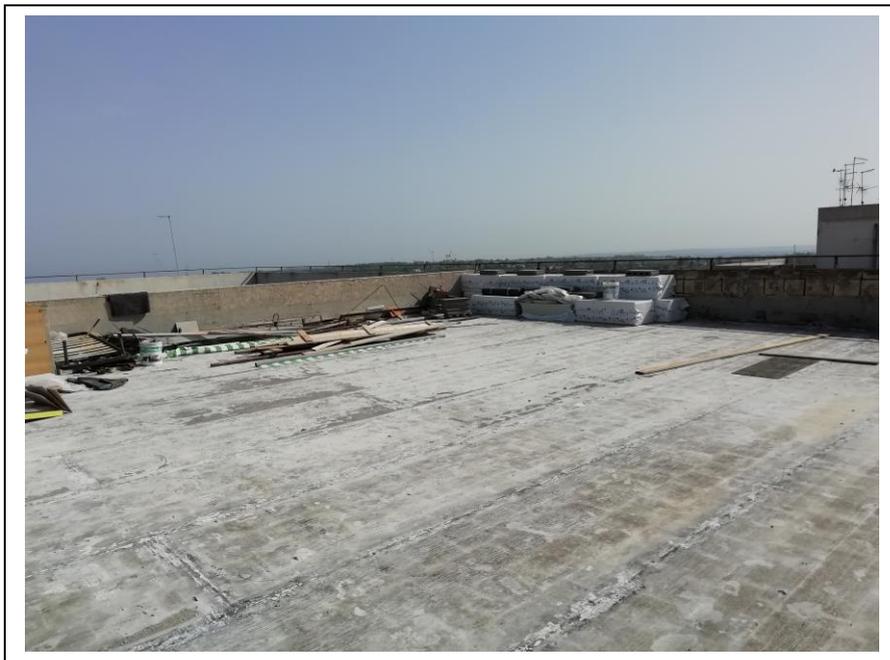
28. Esterno piano terrazza, piano quinto, lastrico solare connesso all'appartamento sub. 20 sottostante. Vista lato nord-est.

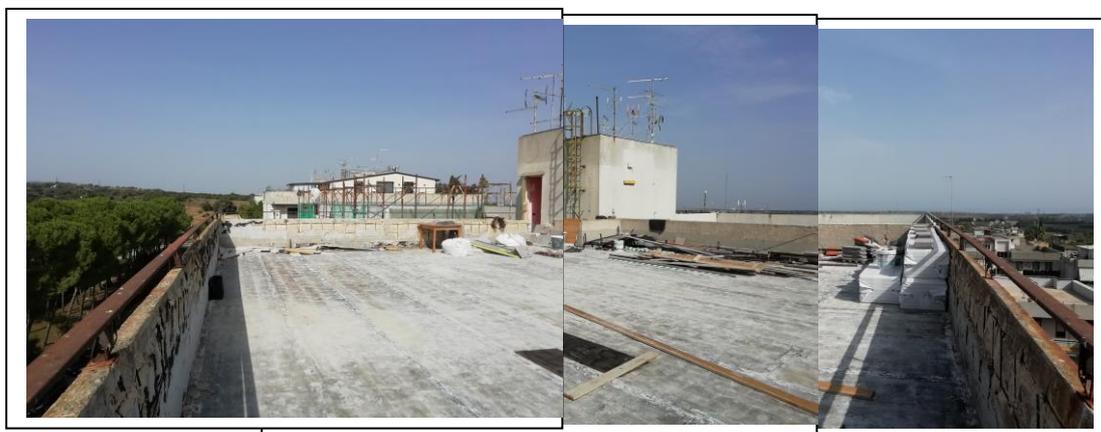
29. Esterno piano terrazza, piano quinto, lastrico solare connesso all'appartamento sub. 20 sottostante. Vista lato nord-ovest, in fondo torrino corpo scala condominiale.

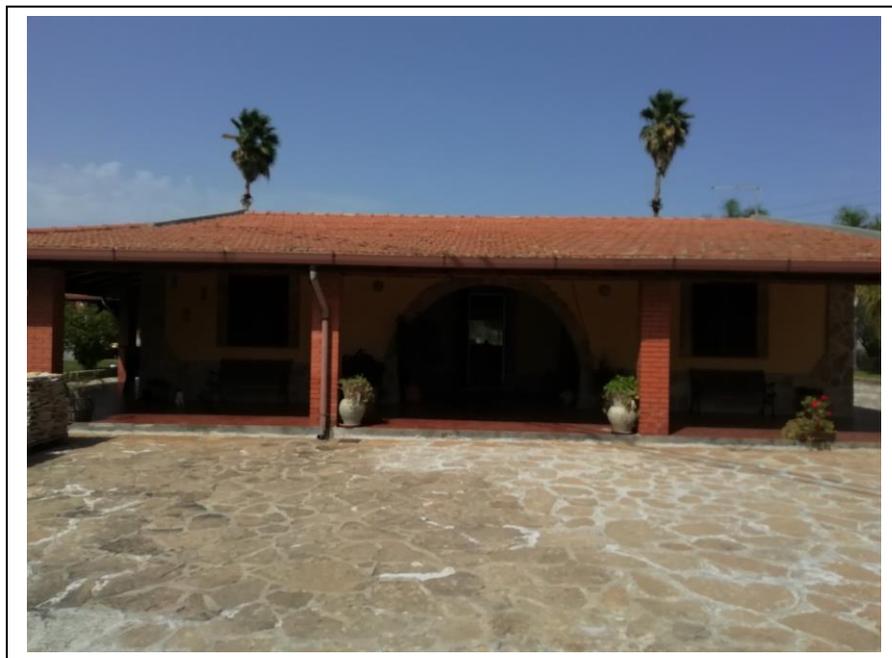
30. Prospetto principale casa terranea, con vista lato sud-est, presenza di area cortiliva pavimentata.

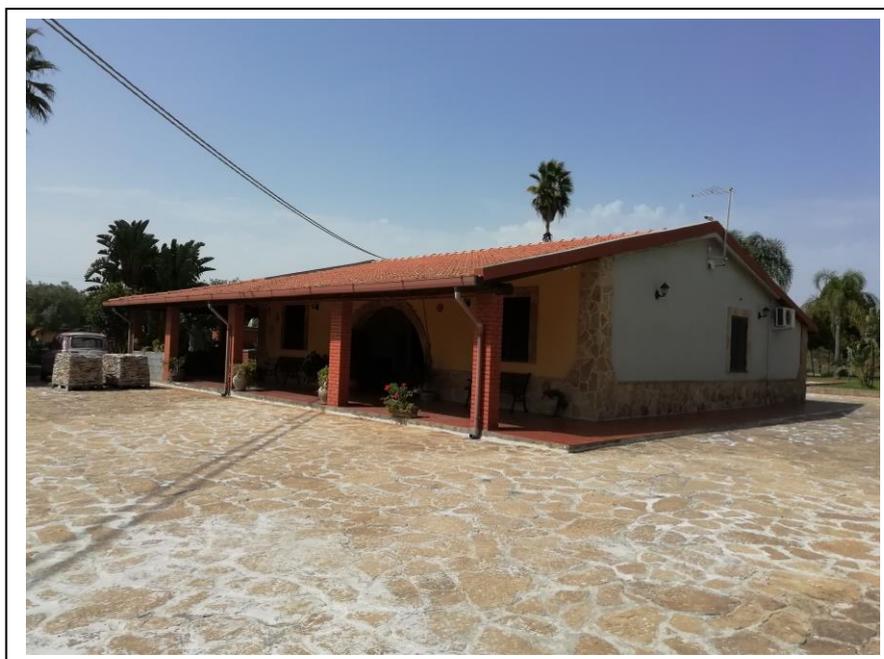
31. Vista prospettica casa terranea, con vista lato sud-est, presenza di area cortiliva pavimentata.

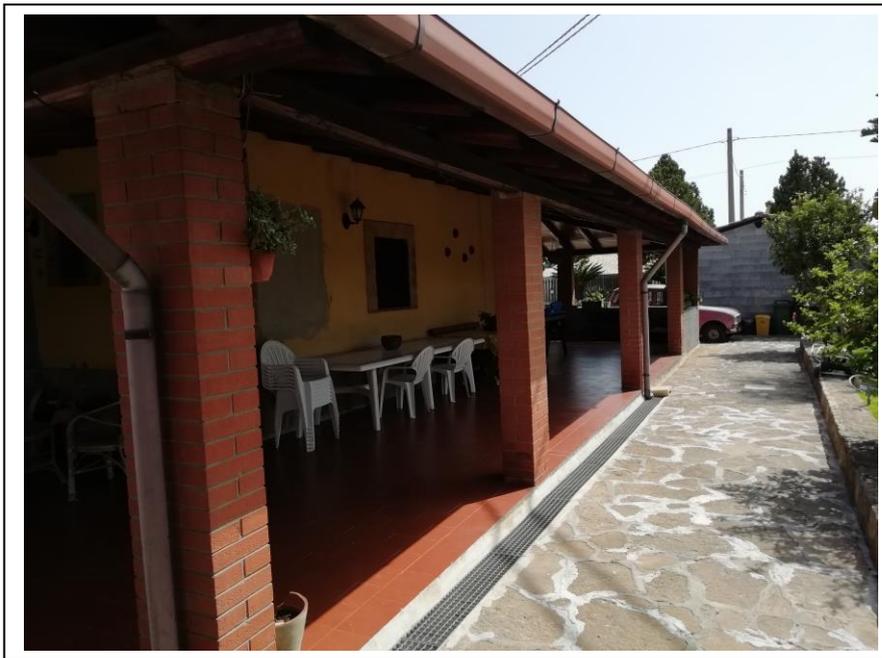
32. Vista prospettica casa terranea, con vista lato nord-est, presenza di porticato e area cortiliva pavimentata.

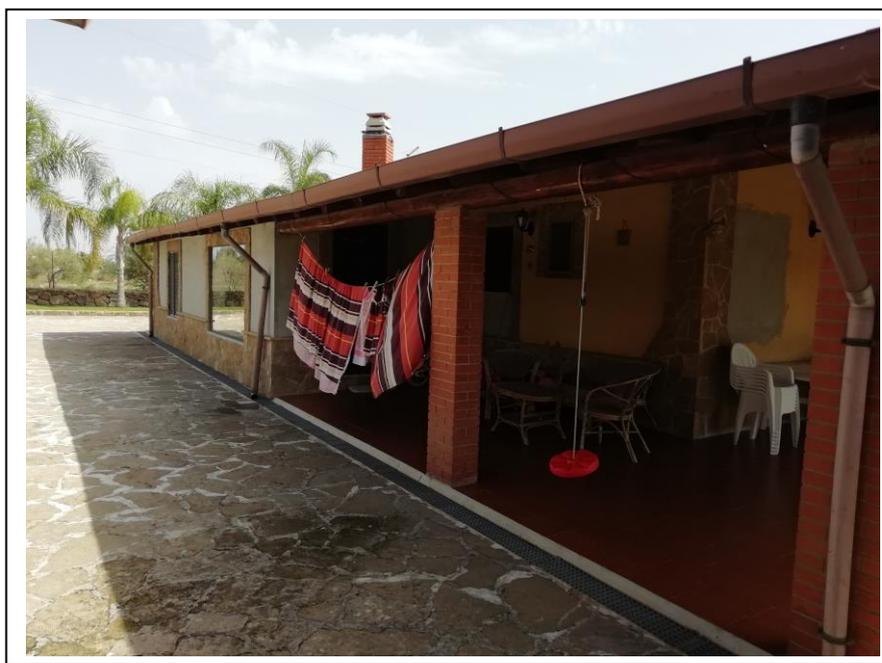
33. Vista prospettica casa terranea, con vista lato est, presenza di porticato e area cortiliva pavimentata.

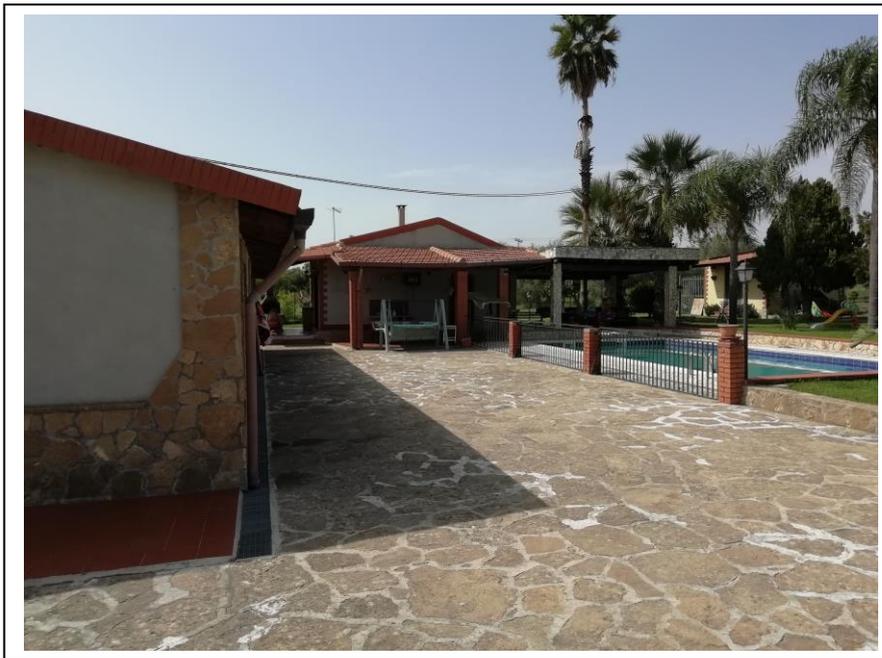
34. Parte esterna retrostante la casa terranea, con vista lato nord-ovest, presenza di area cortiliva pavimentata. In foto porzione di costruzione accatastata come ripostiglio ed elementi non inclusi nella Proc Es.

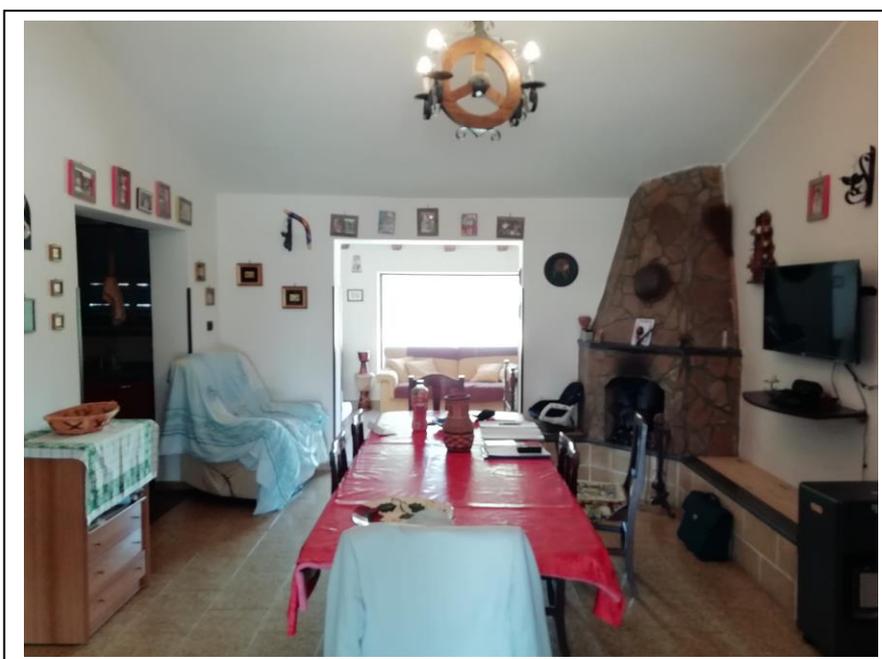
35. Interno unità immobiliare con vista lato nord-ovest, in foto camino in pietra.

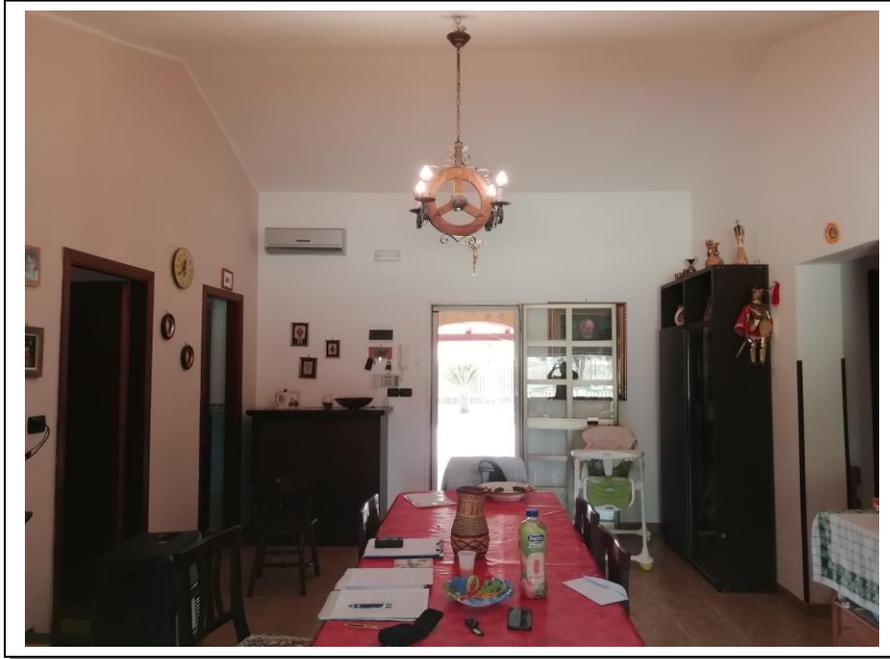
36. Interno unità immobiliare con vista lato sud-est verso portoncino d'ingresso, presenza di pompa di calore aria-aria.

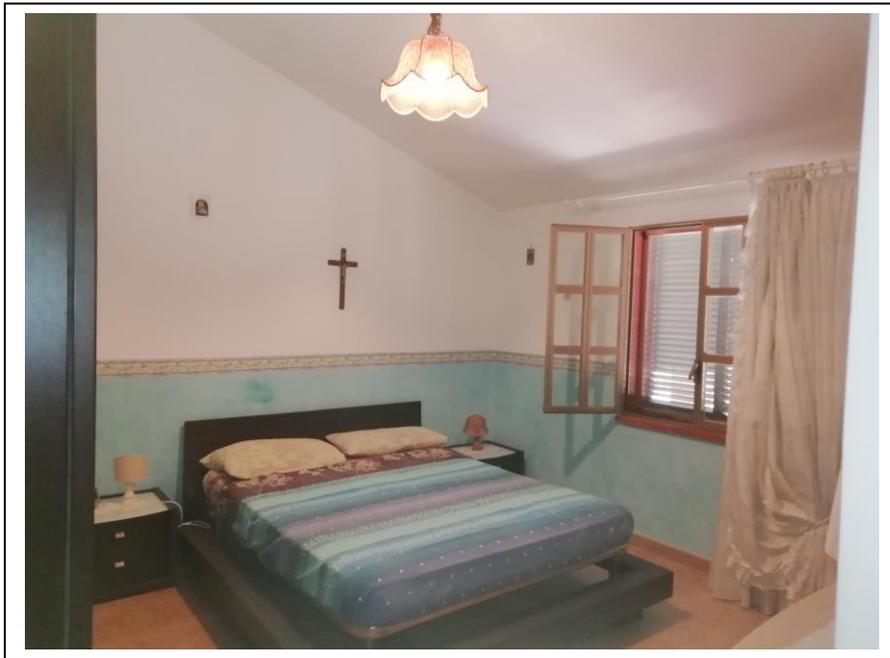
37. Interno unità immobiliare con vista lato sud-est, presenza di infisso vetusto con telaio in alluminio anodizzato e vetro semplice con persiane annesse.

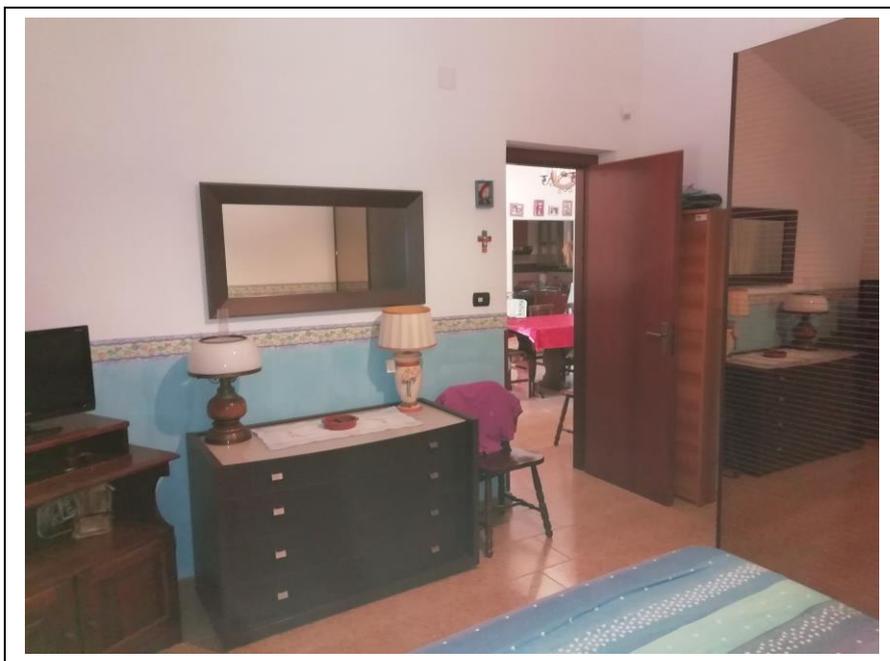
38. Interno unità immobiliare con vista lato nord-ovest, verso porta di accesso al vano.
