**DOCUMENTAZIONE FOTOGRAFICA**

# RILIEVO FOTOGRAFICO DEI BENI IMMOBILI

### APPARTAMENTO AL PIANO QUARTO (F. 15 Part. 1182 Sub. 20)

### LOCALI GARAGE AL PIANO S1 (F. 15 Part. 1182 Sub. 25 e Sub. 26)

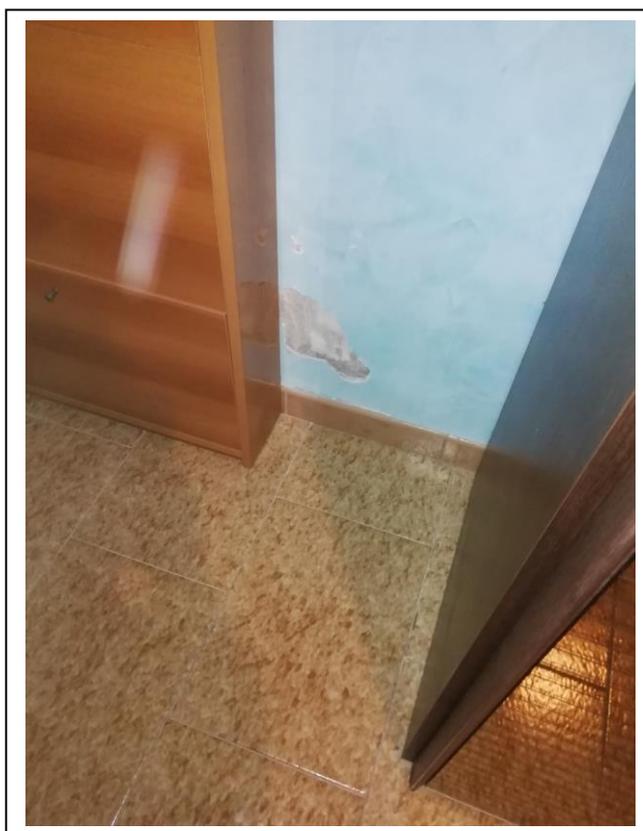
39. Interno unità immobiliare, presenza di ammaloramento parete con distacco parziale dello strato di finitura e di intonaco, presenza di macchie da umidità di risalita.

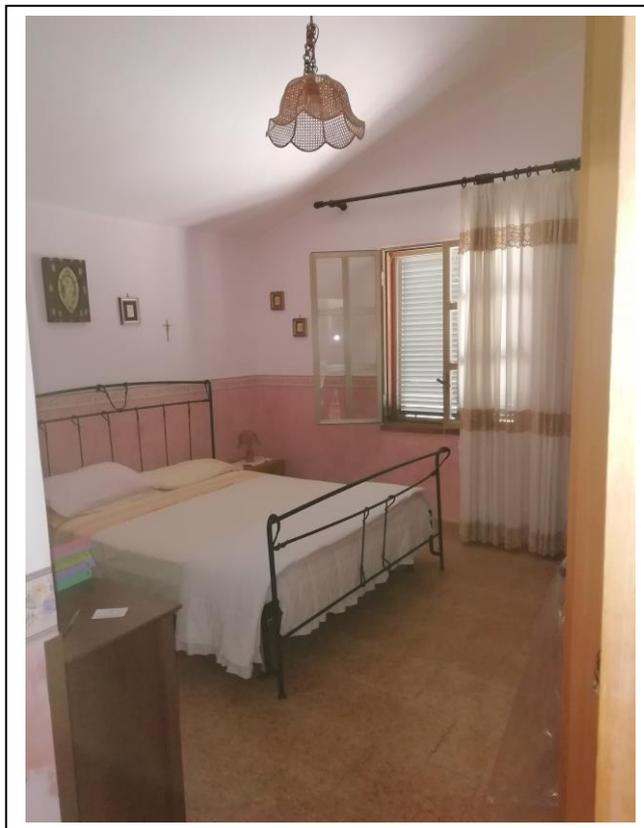
40. Interno unità immobiliare, con vista lato nord-est, presenza di infisso vetusto con telaio in alluminio anodizzato e vetro semplice con persiane annesse.

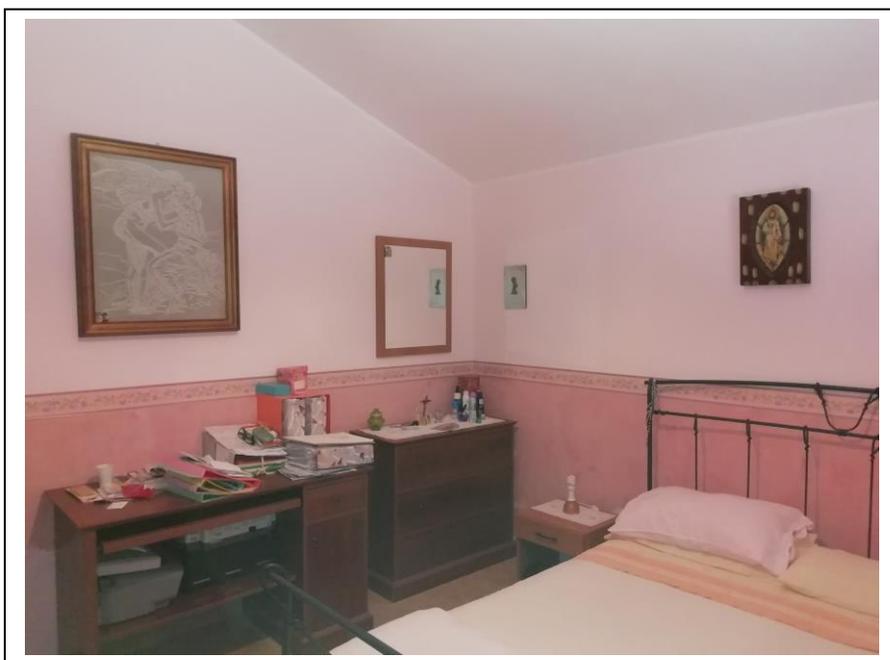
41. Interno unità immobiliare, con vista lato nord-ovest.

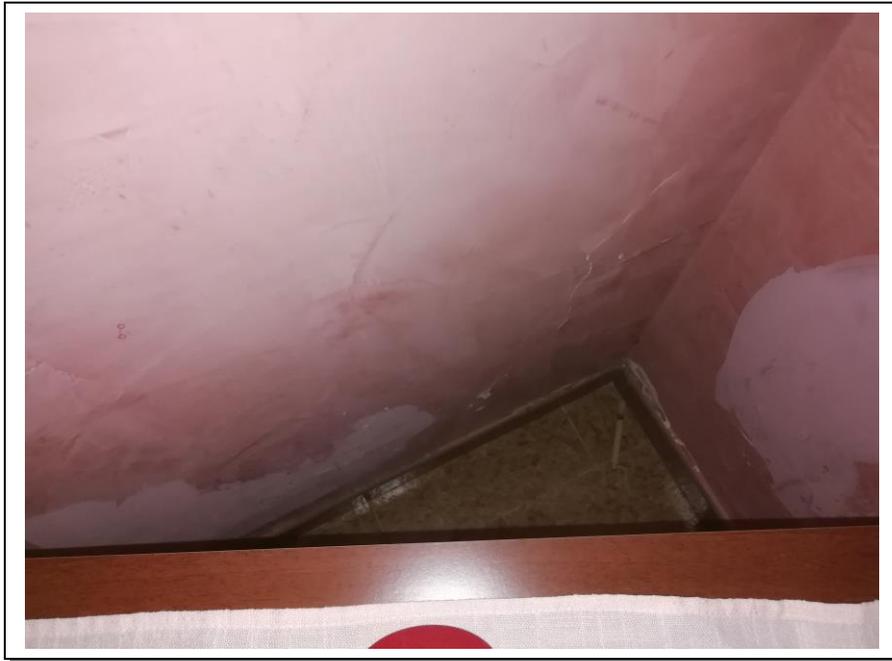
42. Interno unità immobiliare, presenza di ammaloramento pareti con distacco parziale dello strato di finitura, presenza di macchie da umidità di risalita.

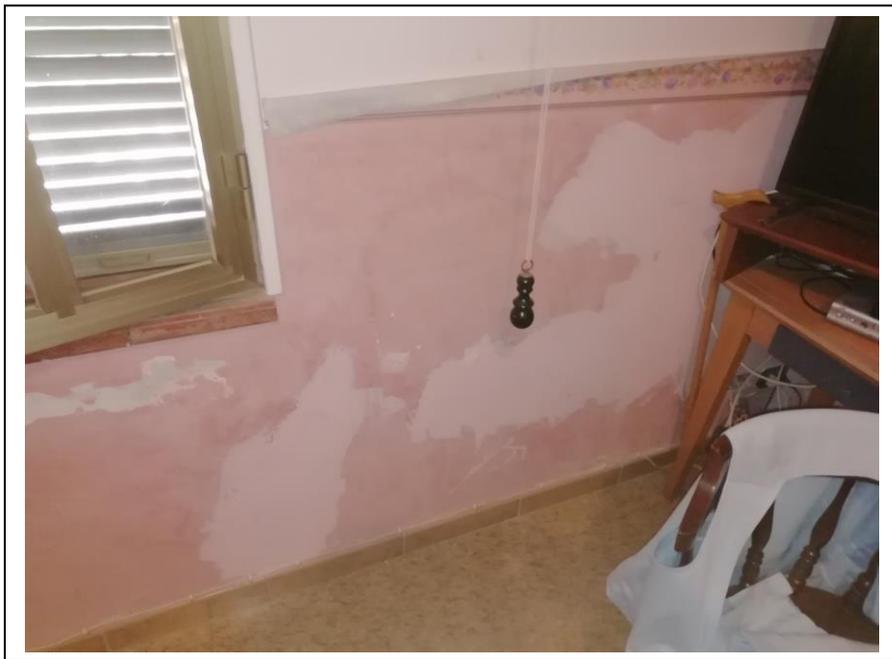
43. Interno unità immobiliare, presenza di ammaloramento pareti con distacco parziale dello strato di finitura, presenza di aree con diversa colorazione dovute ad un rifacimento parziale delle parti ammalorate.

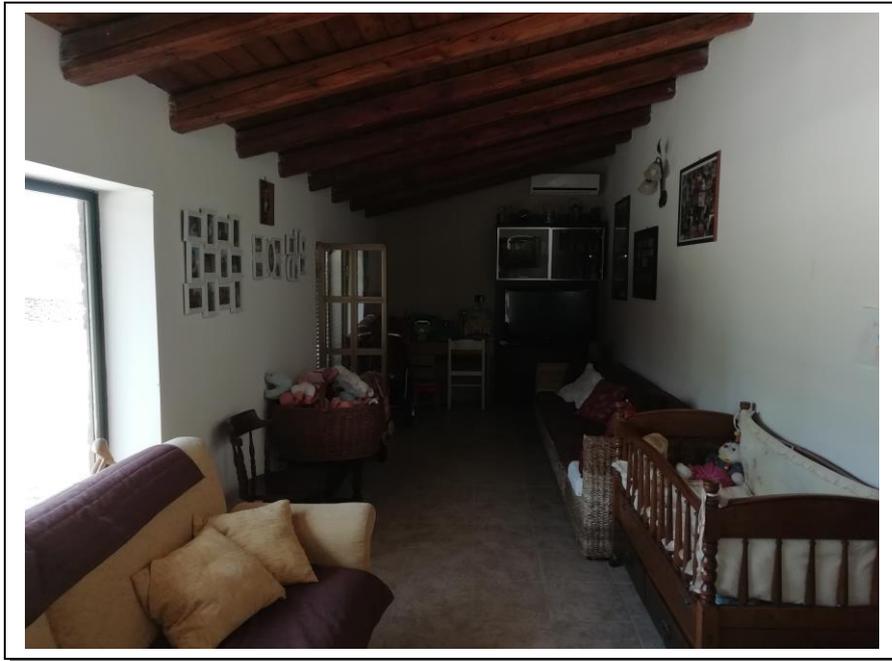
44. Interno unità immobiliare, con vista lato est, in foto presenza di pompa di calore aria-aria.

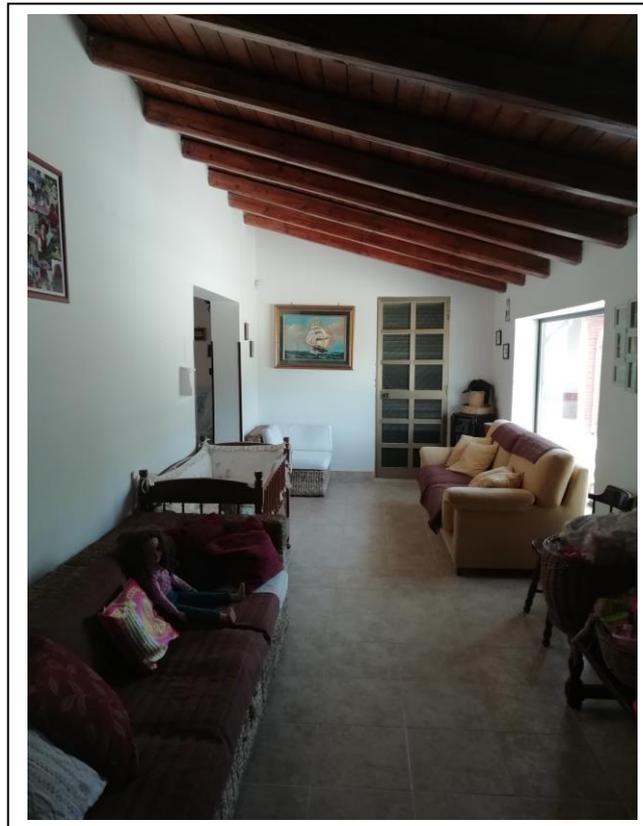
45. Interno unità immobiliare, con vista lato ovest, in foto presenza di infisso secondario vetusto di accesso esterno.

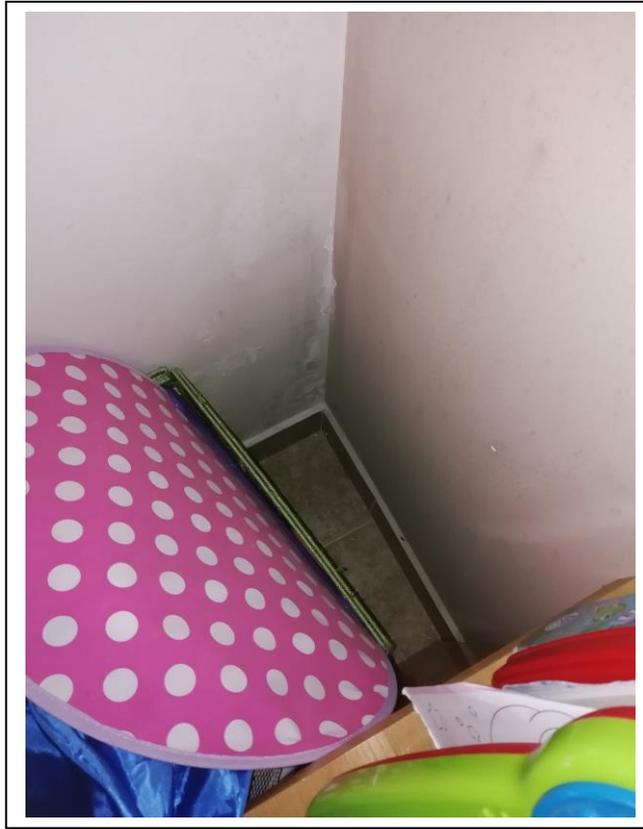
46. Interno unità immobiliare, presenza di ammaloramento pareti con distacco parziale dello strato di finitura, presenza di macchie da umidità di risalita.

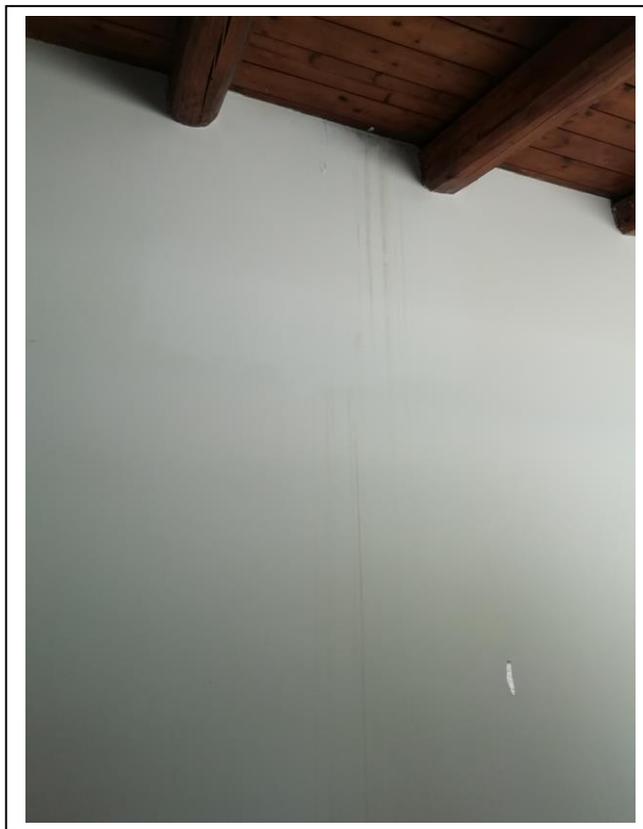
47. Interno unità immobiliare, presenza di infiltrazione di acqua piovana dal tetto ligneo sovrastante.

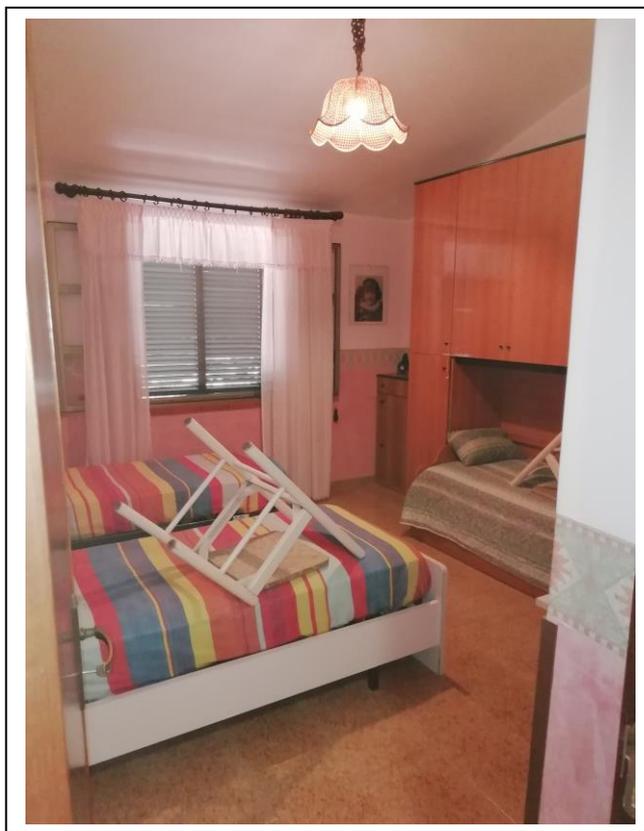
48. Interno unità immobiliare, con vista lato sud, presenza di infisso vetusto con telaio in alluminio anodizzato e vetro semplice con persiane annesse.

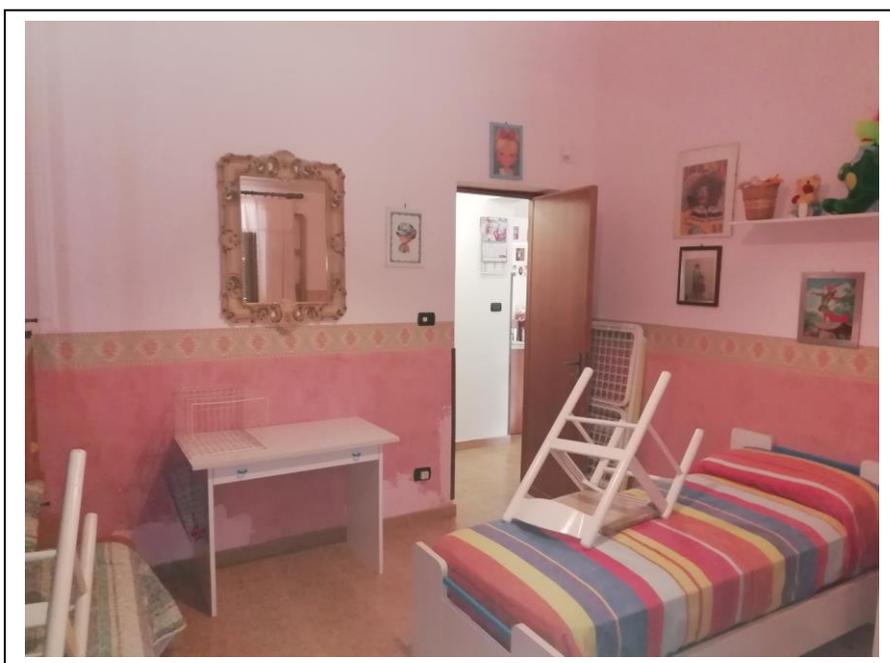
49. Interno unità immobiliare, con vista lato nord, verso porta di accesso al vano.

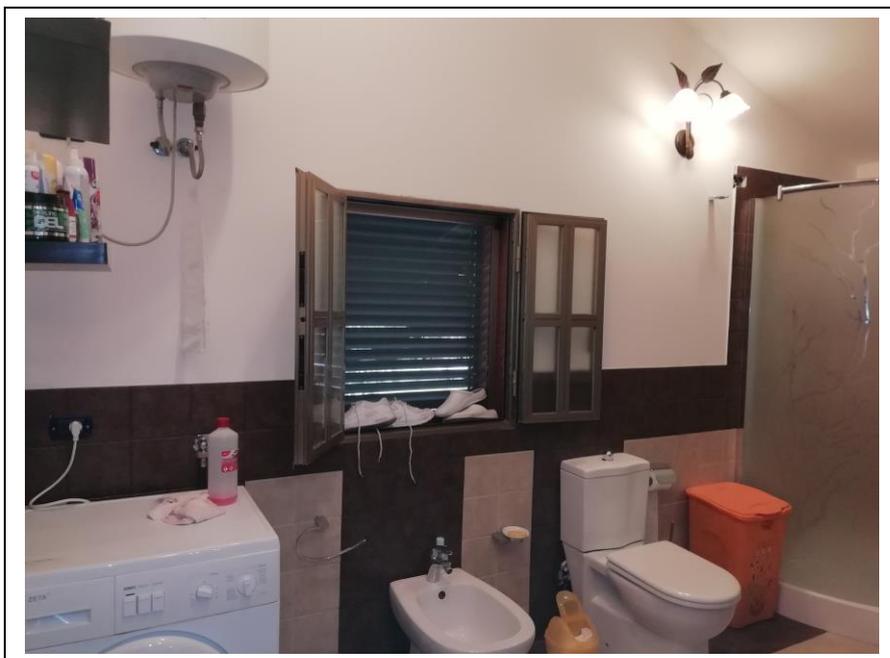
50. Interno servizio igienico, con vista lato ovest, in foto presenza di infisso vetusto con telaio in alluminio anodizzato e vetro semplice con persiane annesse. Presenza di scaldabagno elettrico.

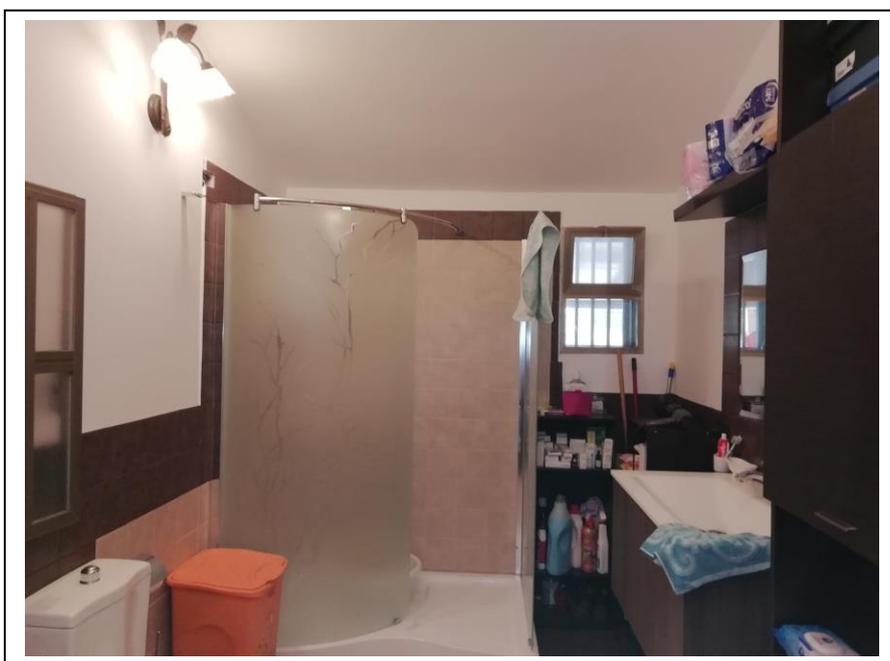
51. Interno servizio igienico, con vista lato nord, in foto presenza di piccolo infisso vetusto con telaio in alluminio anodizzato e vetro semplice.

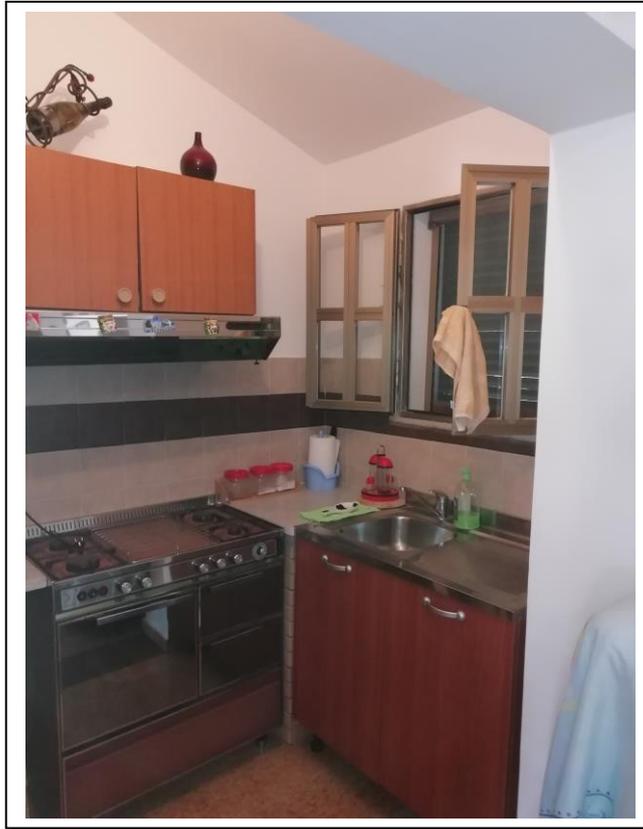
52. Interno angolo cottura, con vista lato nord, in foto presenza di infisso vetusto con telaio in alluminio anodizzato e vetro semplice con persiane annesse.

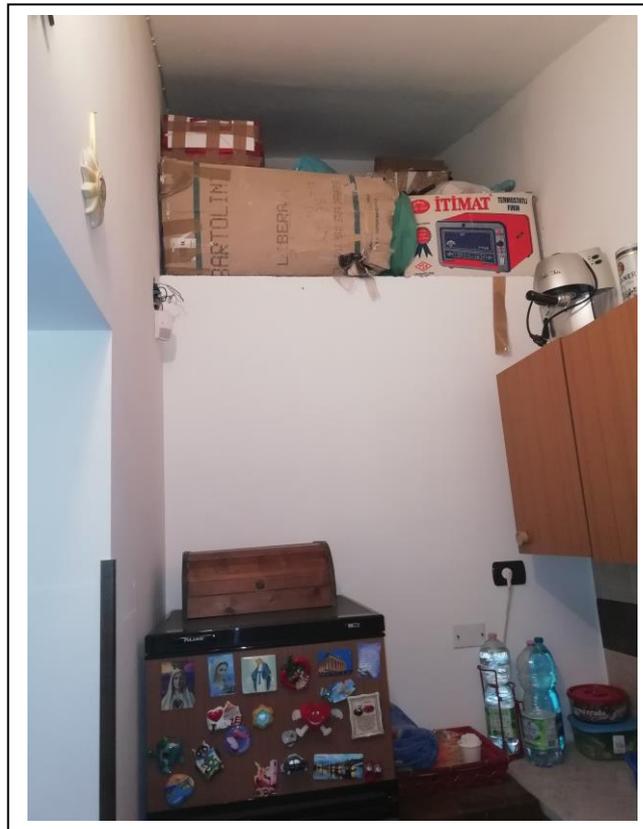
53. Interno angolo cottura, con vista lato sud.
