TRIBUNALE DI ENNA

Procedimento Esecutivo Immobiliare n. 104/2016 R.G. Es.

A15 - Elaborato fotografico

Studio Tecnico
Dott. Ing. Giuseppe Zarbà
Ingegnere Civile
- Strutturista -

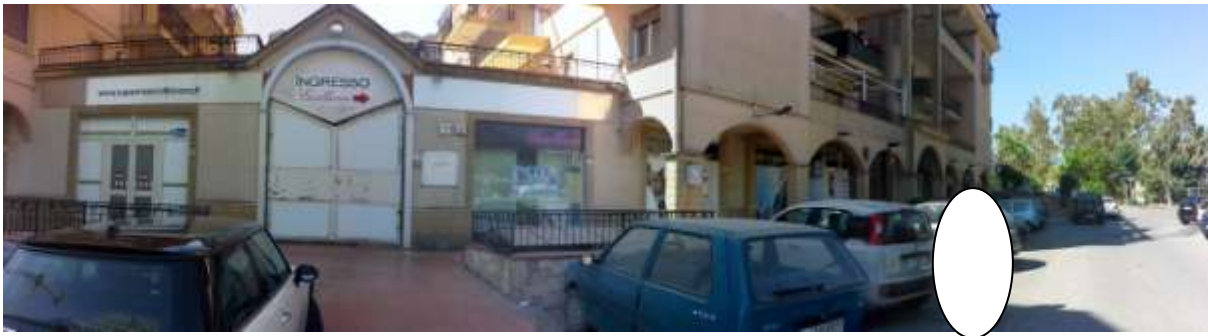
Foto 1 – Panoramica da via Boris Giuliano

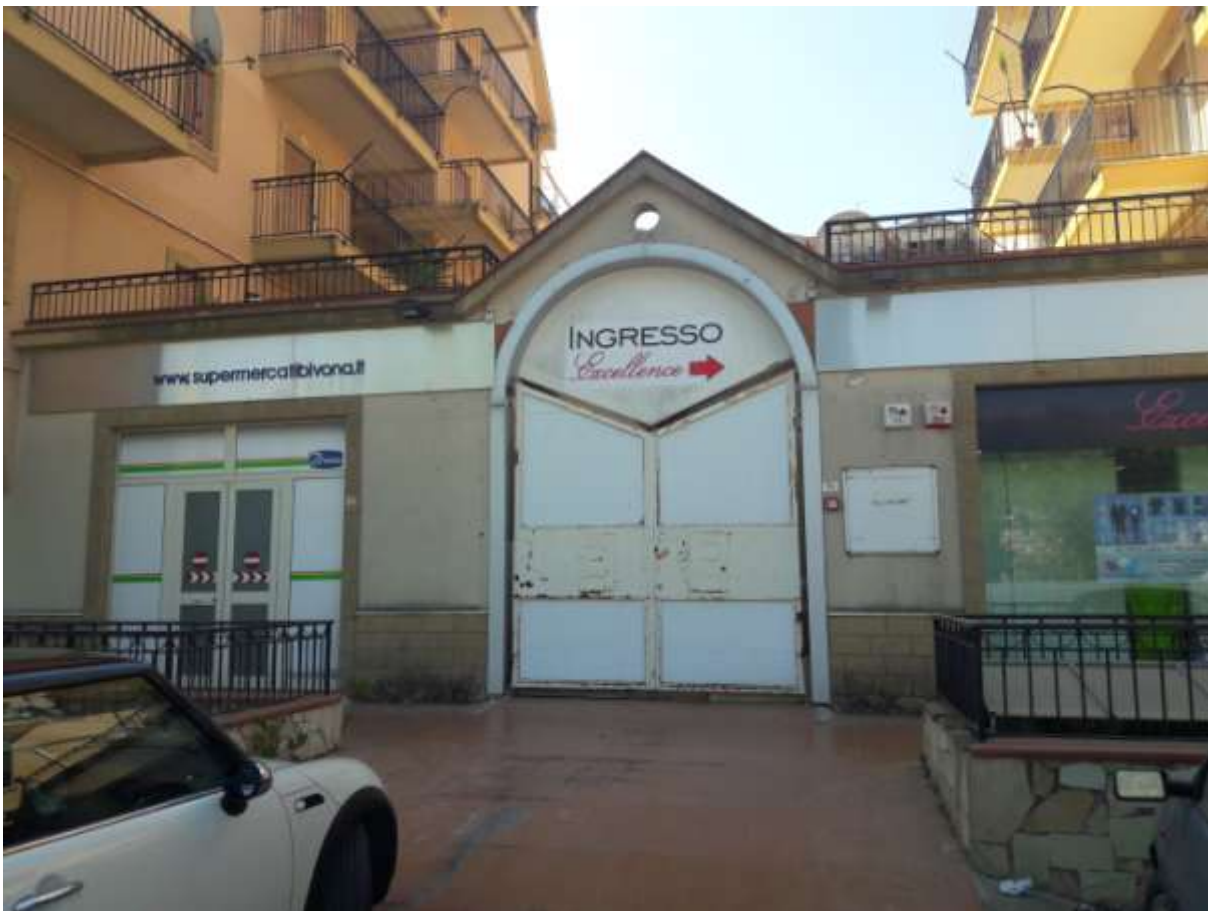
Foto 2 – Ingresso da via Boris Giuliano n. 15/E

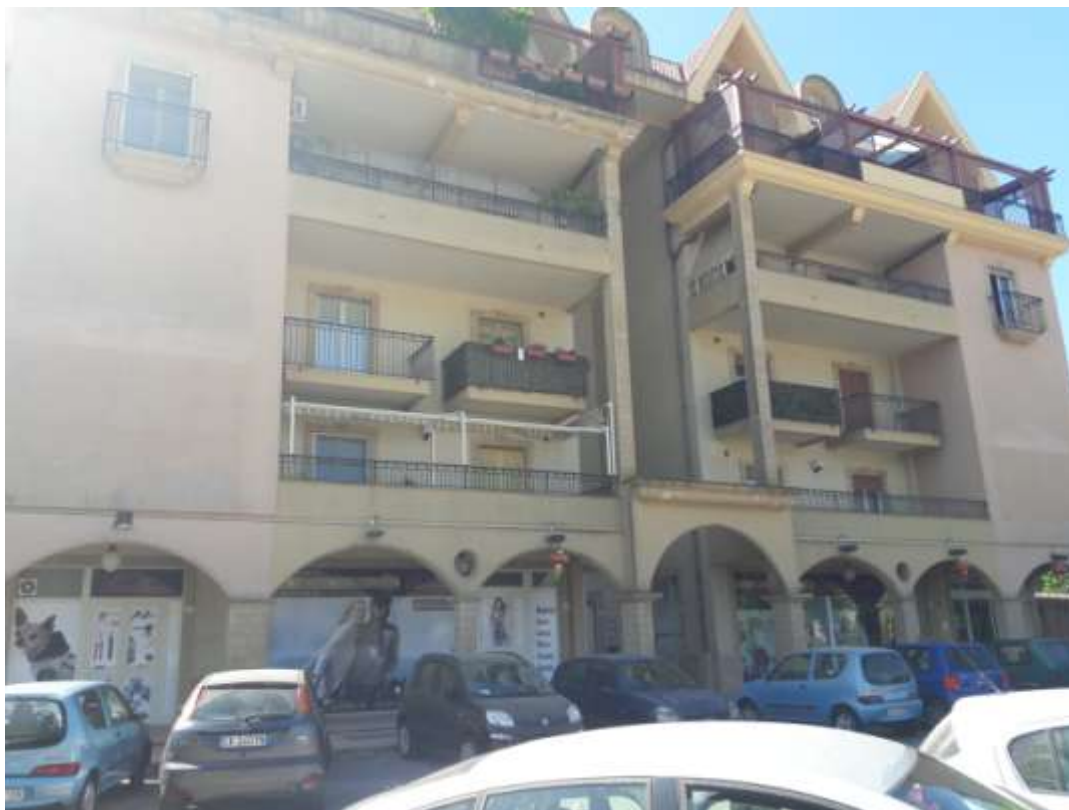
Foto 3 – Vista prospetto da via Boris Giuliano

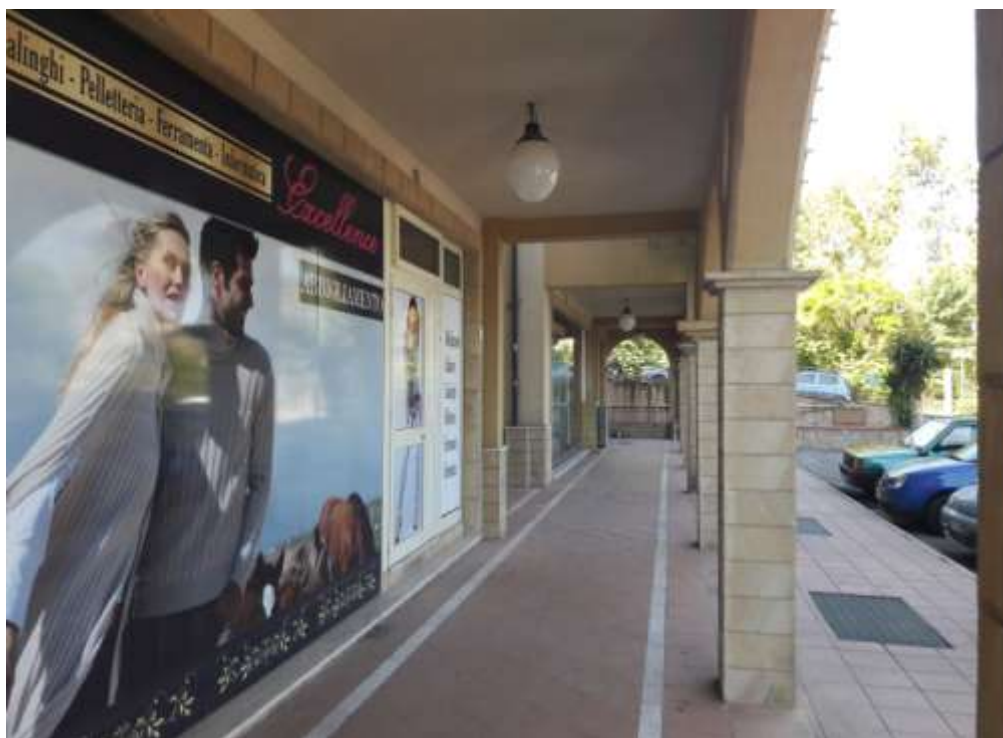
Foto 4 – Vista portici da via Boris Giuliano

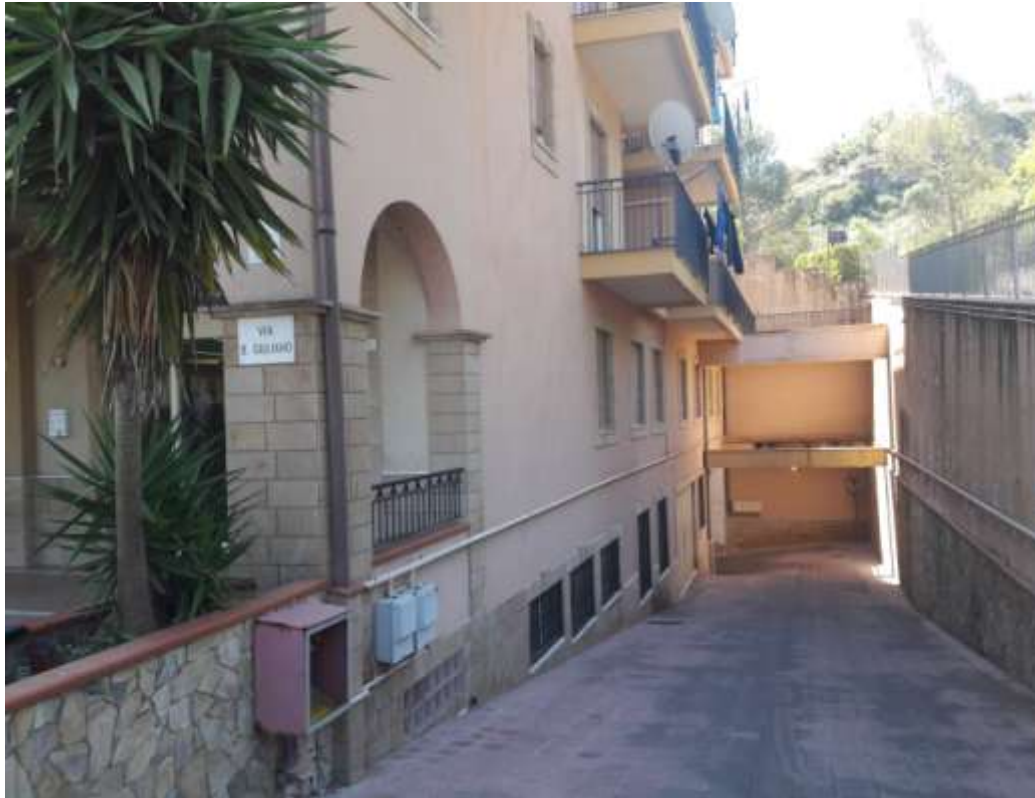
Foto 5 – Vista angolo via Boris Giuliano e via Libero Grassi

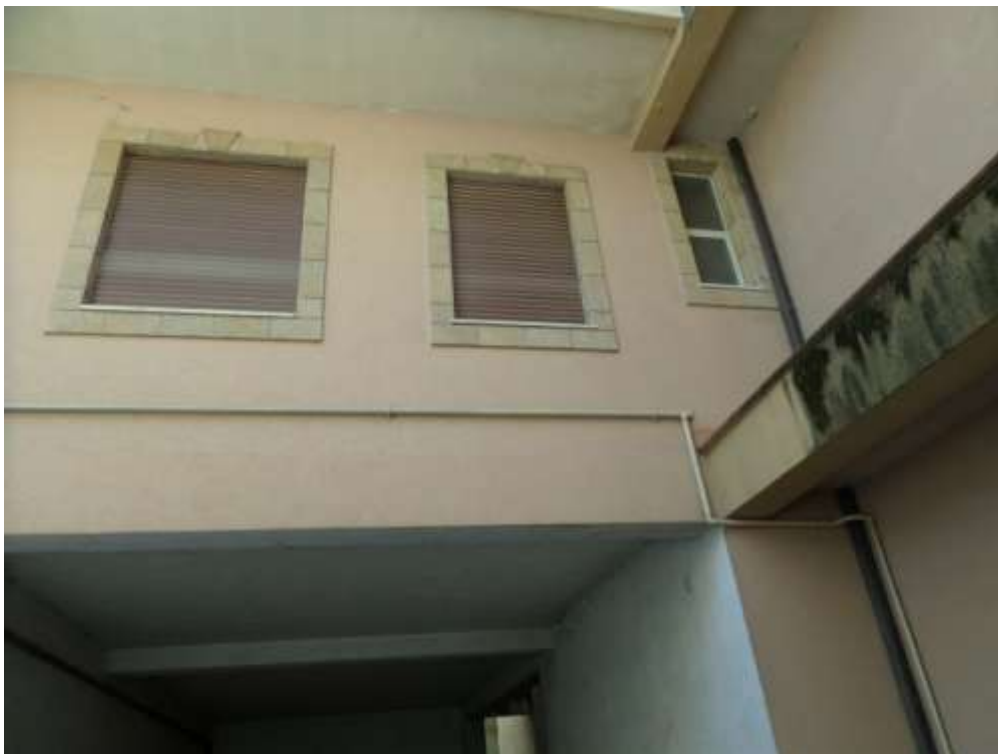
Foto 6 – Vista confine dell'unità immobiliare all'angolo ingresso seminterrato

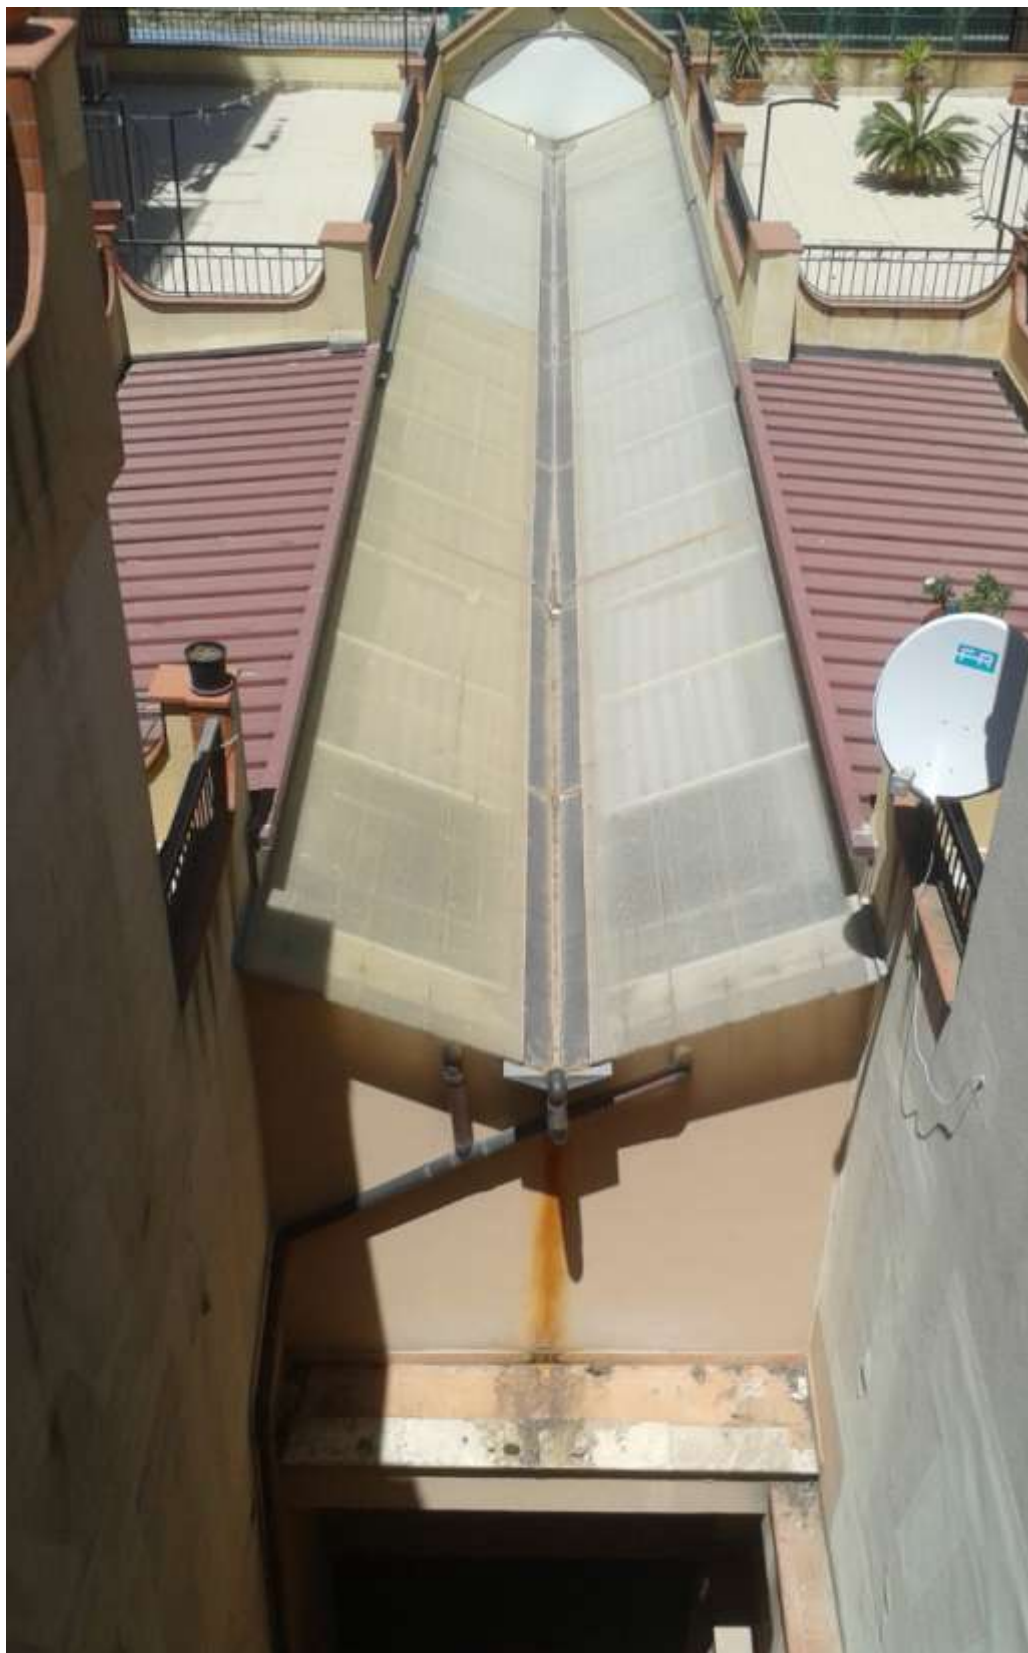
Foto 7 – Vista copertura a terrazzo e in plexiglass e lamierino

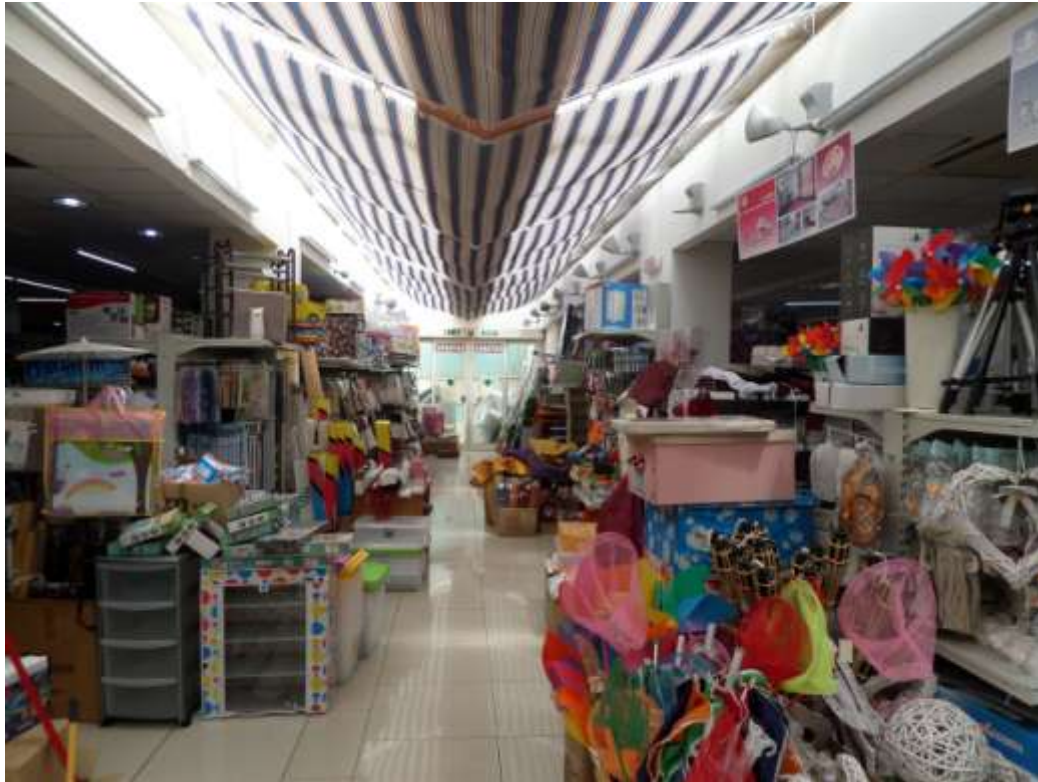
Foto 8 – Vista interna della copertura in plexiglass con ex-ingresso frontale dal civico 15/E

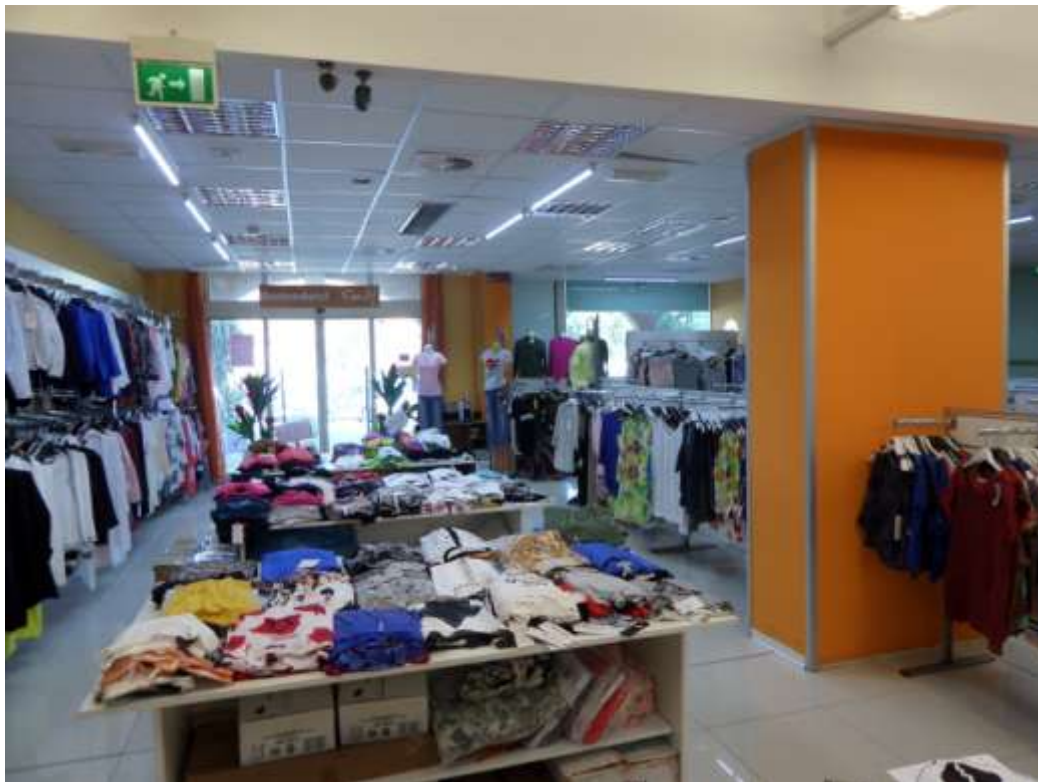
Foto 9 – Vista ingresso frontale da via Boris Giuliano civico 17/c

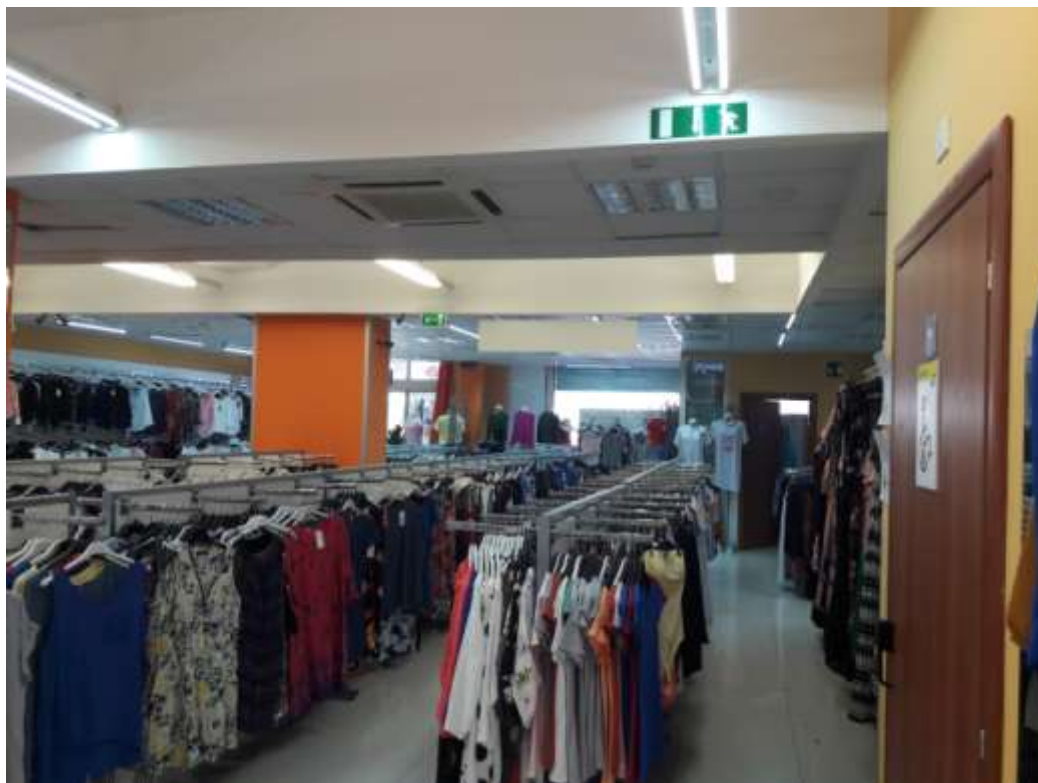
Foto 10 – Vista interna con in fondo ingresso ufficio e a destra bagno

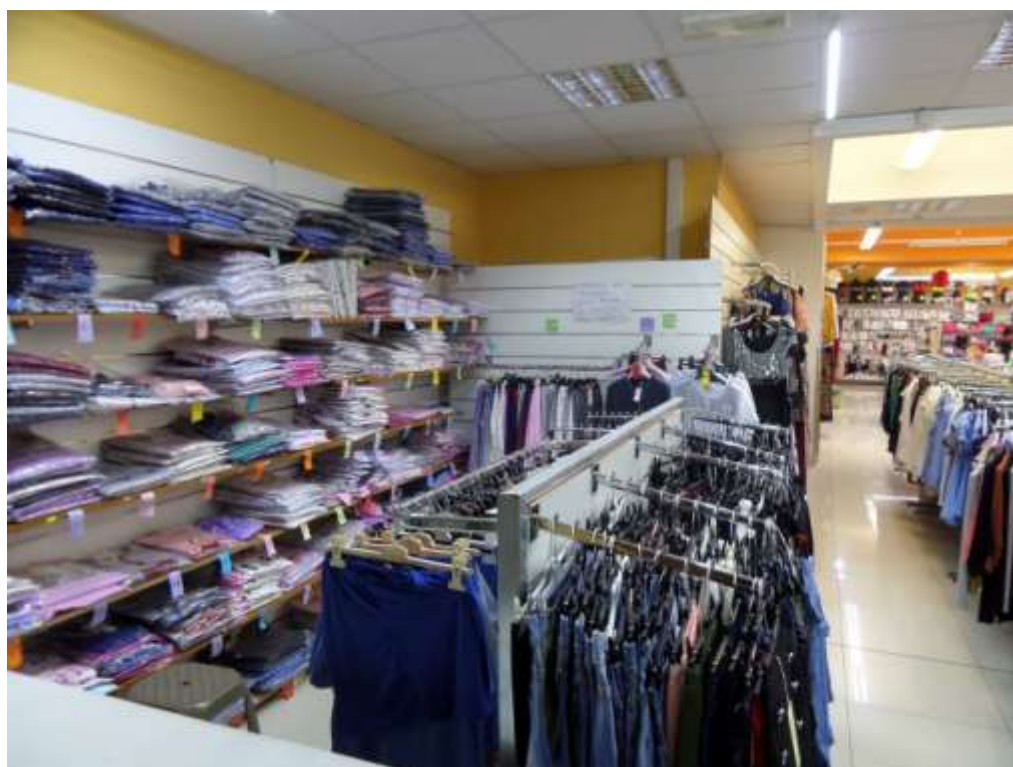
Foto 11 – Vista interna dalla porta dell'ufficio

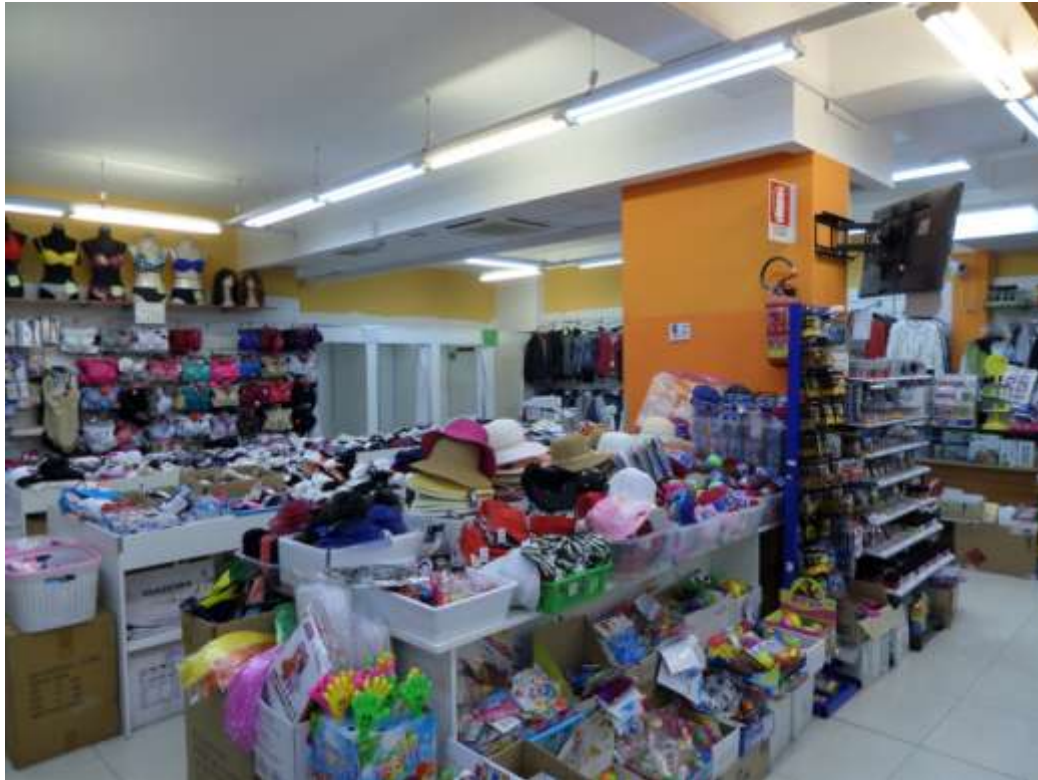
Foto 12 – Vista zona camerini e sulla destra zona cassa

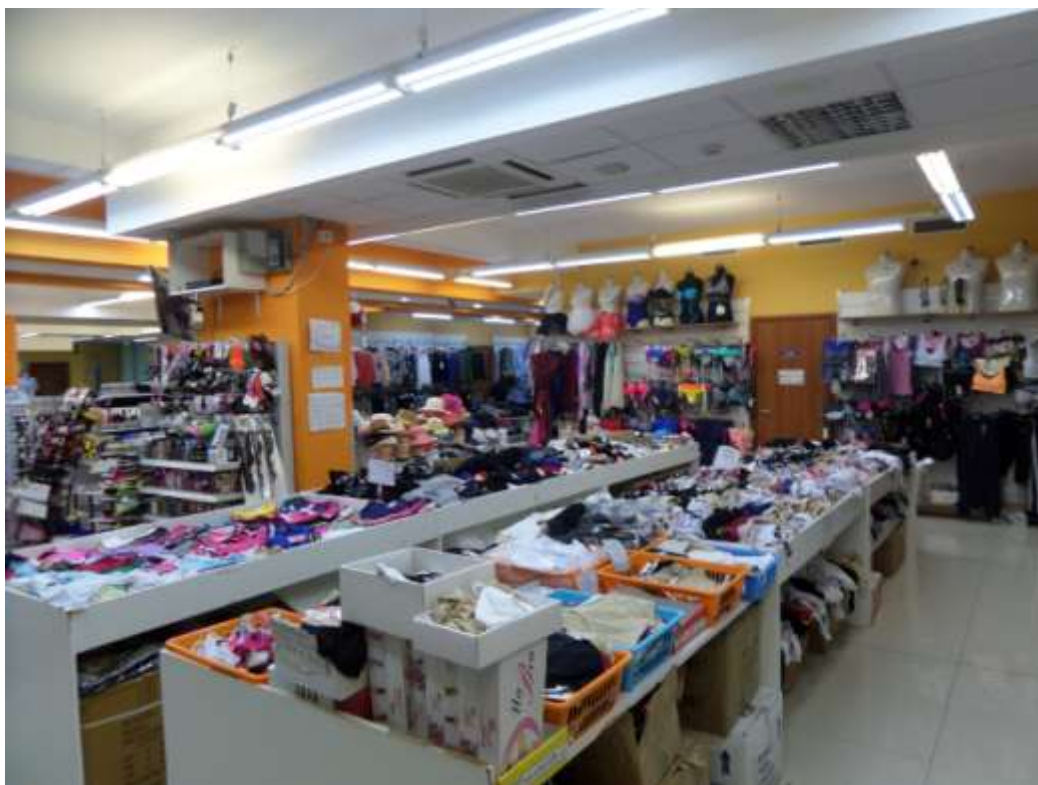
Foto 13 – Vista dalla zona camerini

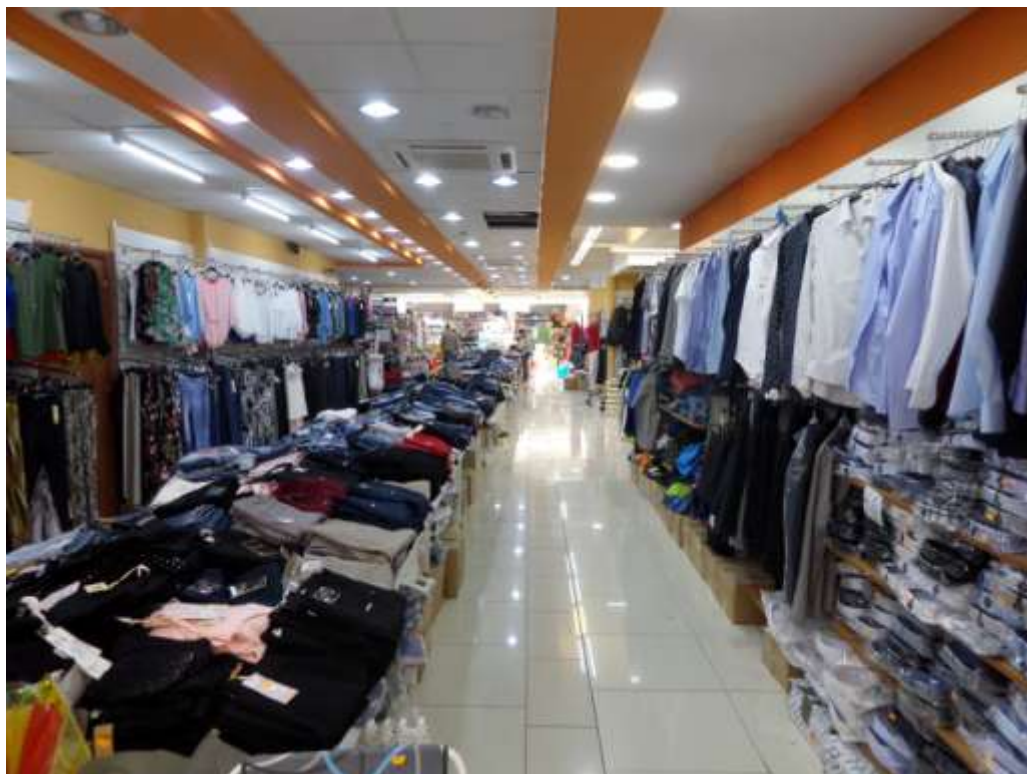
Foto 14 – Vista corsia centrale dalla zona cassa

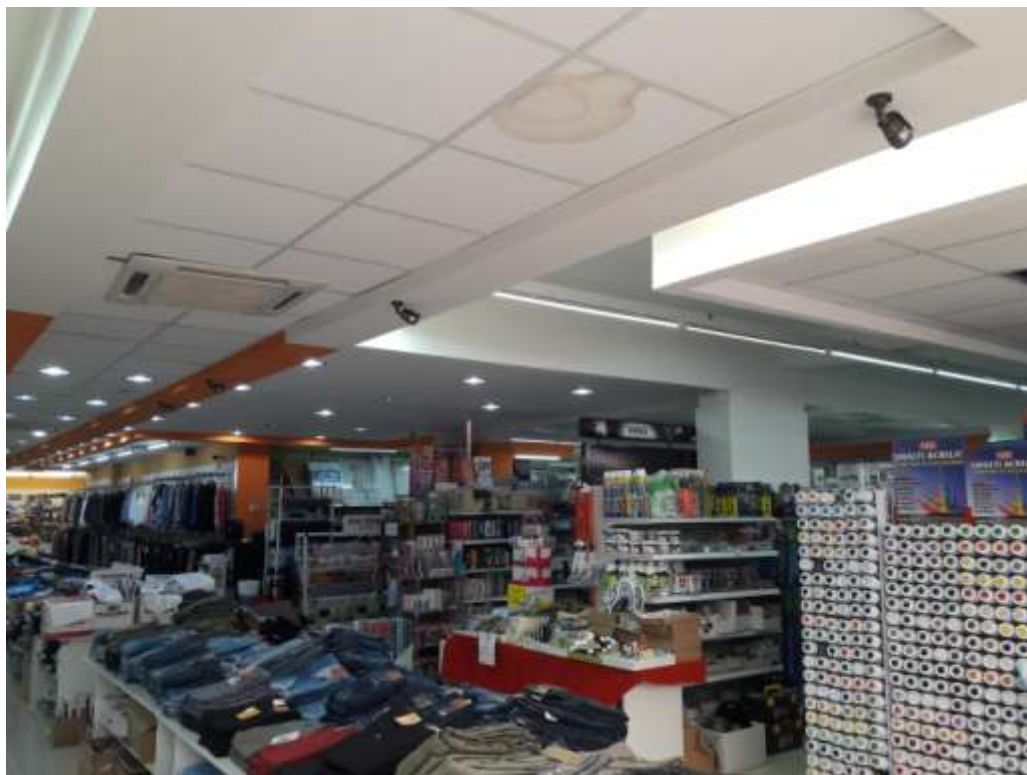
Foto 15 – Vista corsia centrale dalla parte opposta alla cassa

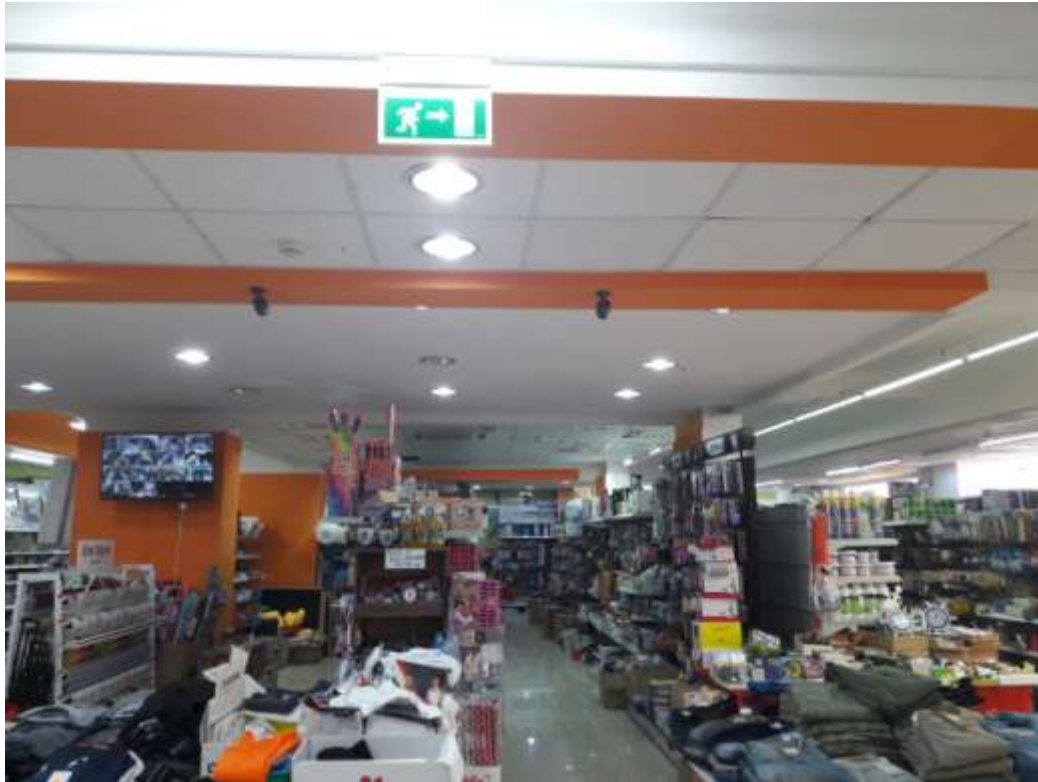
Foto 16 – Vista corsie centrali dell'immobile

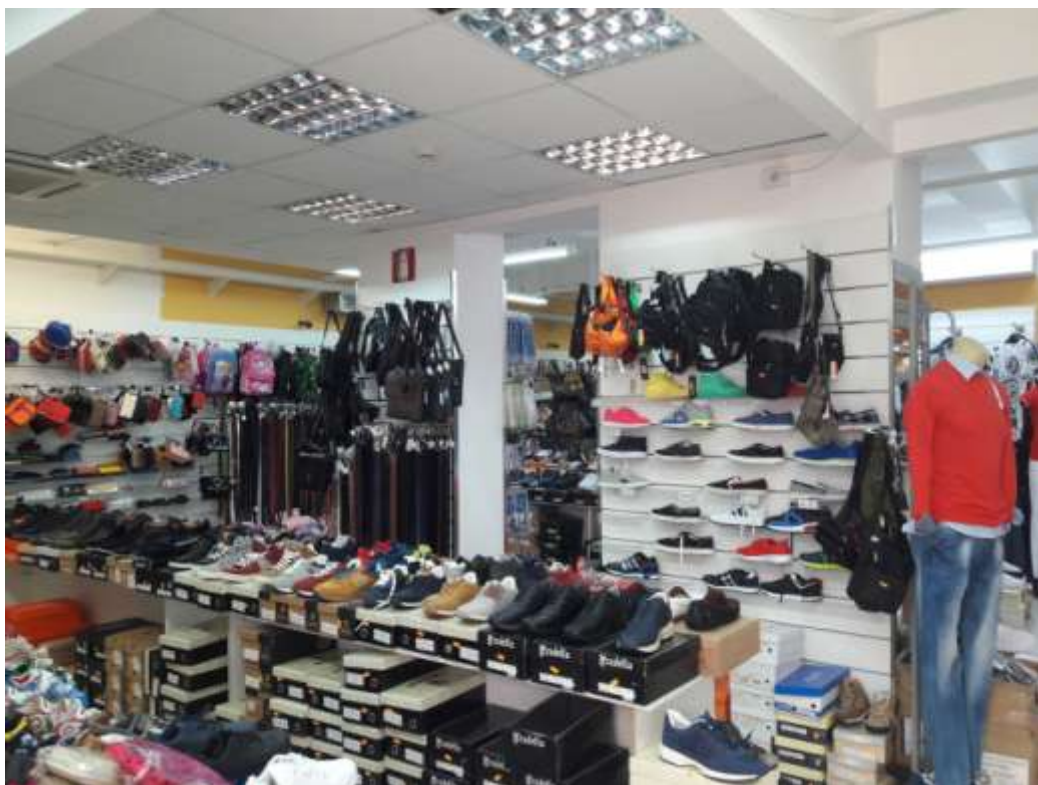
Foto 17 – Vista corsie zona opposta a quella delle corsie centrali

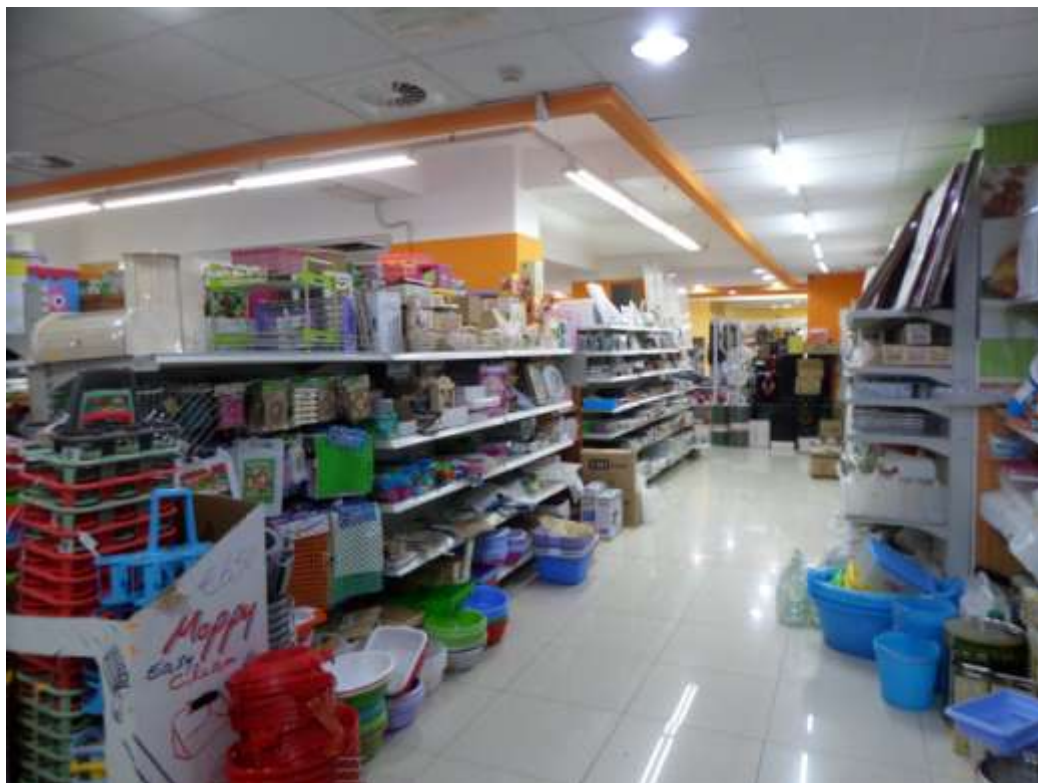
Foto 18 – Vista corsie centrali dietro la zona delle vetrine espositive

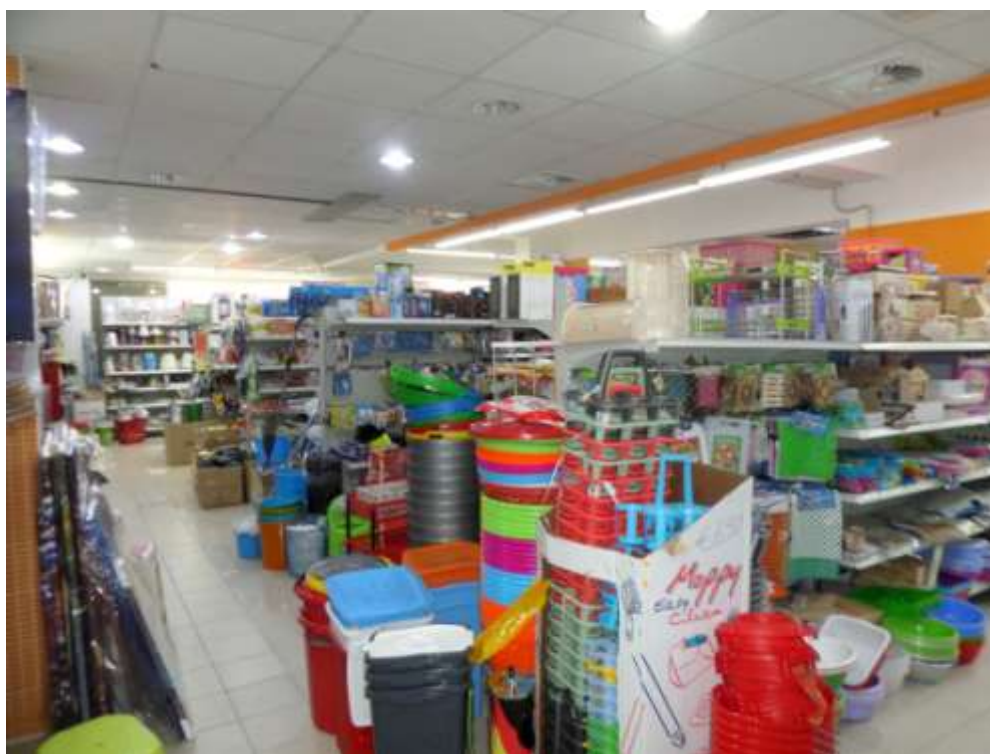
Foto 19 – Vista corsie centrali dalla zona delle vetrine espositive in via Boris Giuliano

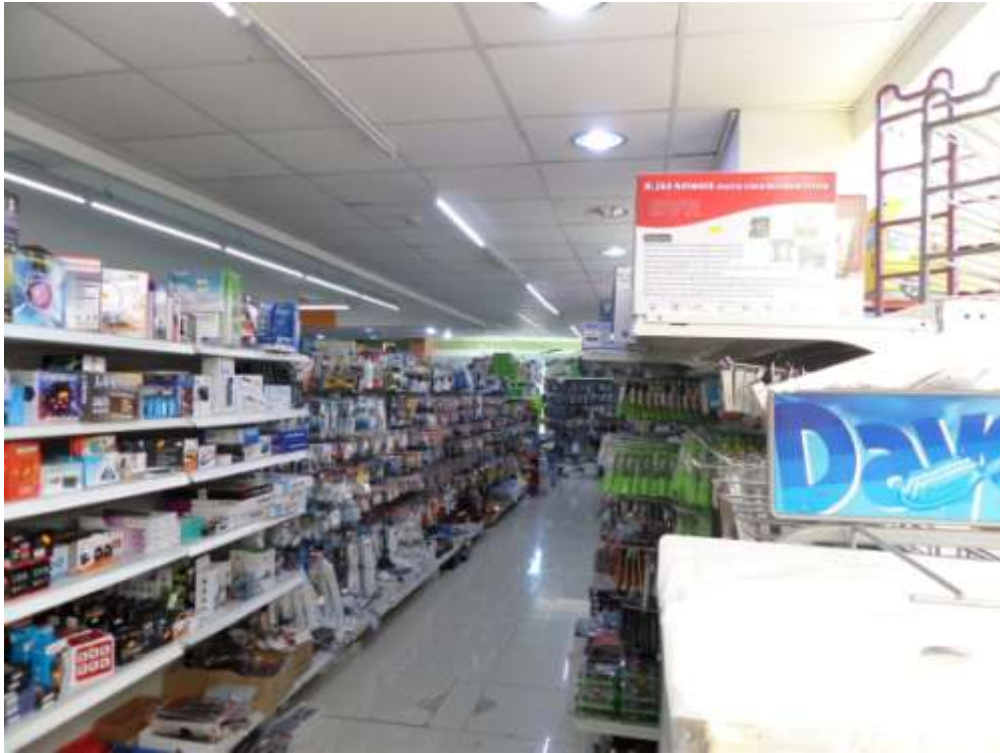
Foto 20 – Vista corsie centrali parallela alla struttura in plexiglass

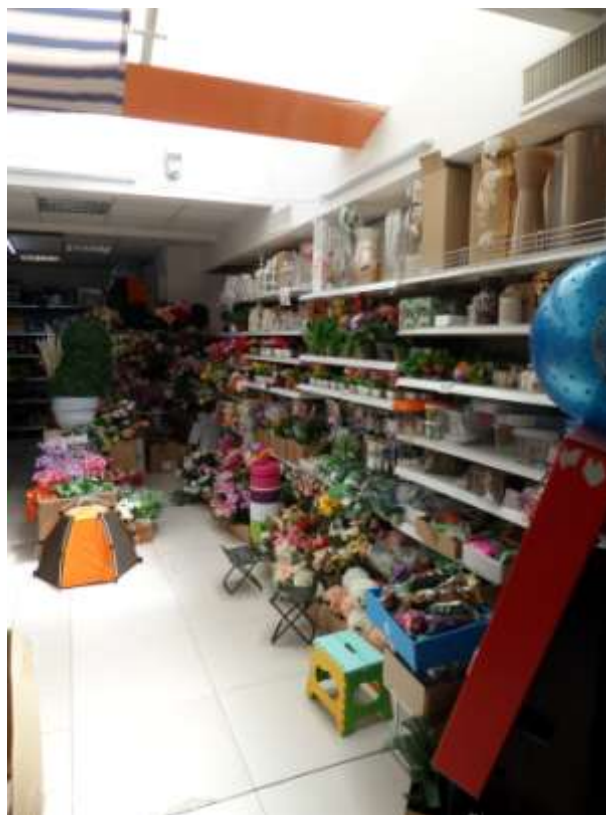
Foto 21 – Vista corsia lato vano tecnico

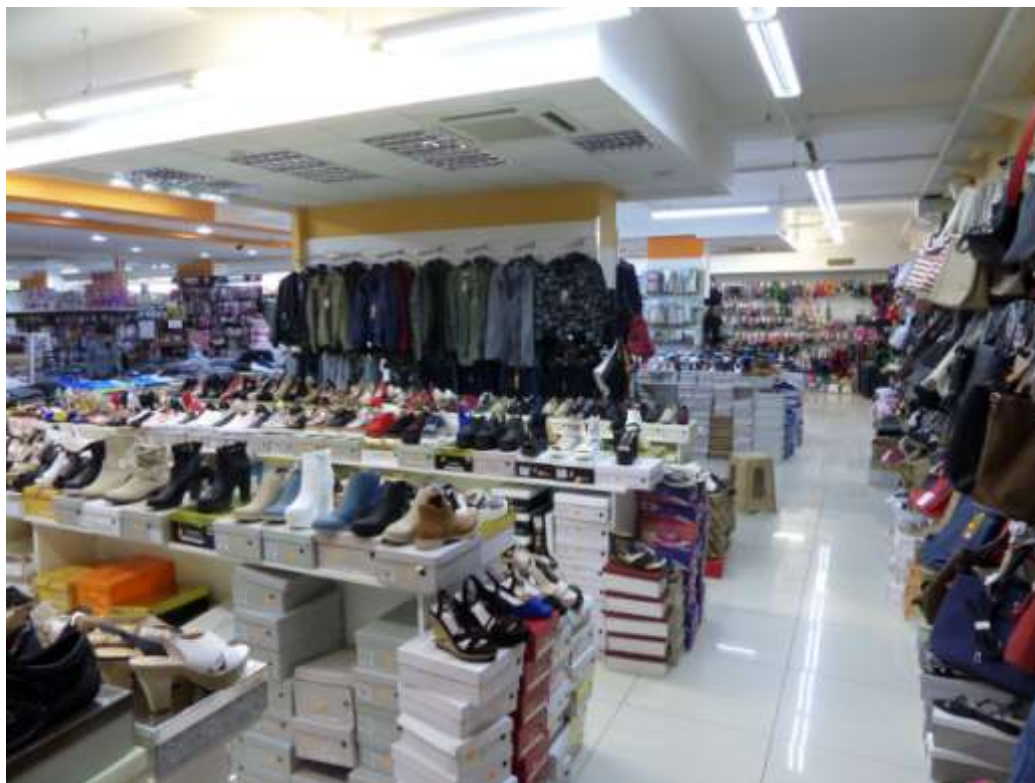
Foto 22 – Vista corsie centrali lato via Libero Grassi

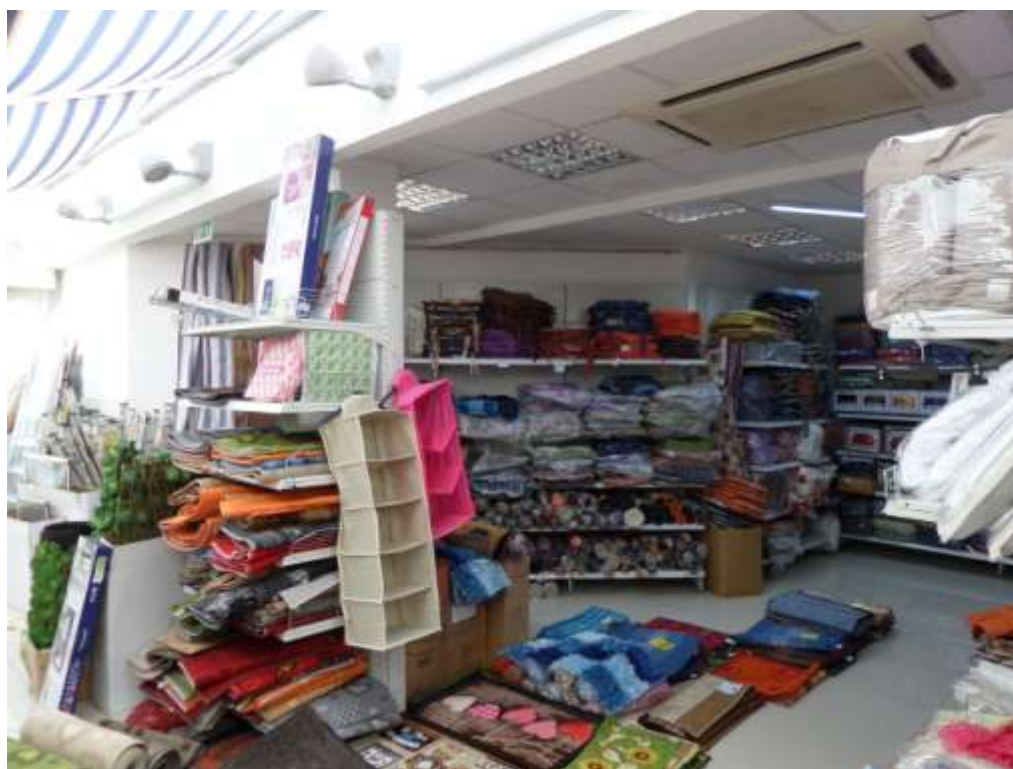
Foto 23 – Vista della zona d'ingresso al locale deposito, non accessibile

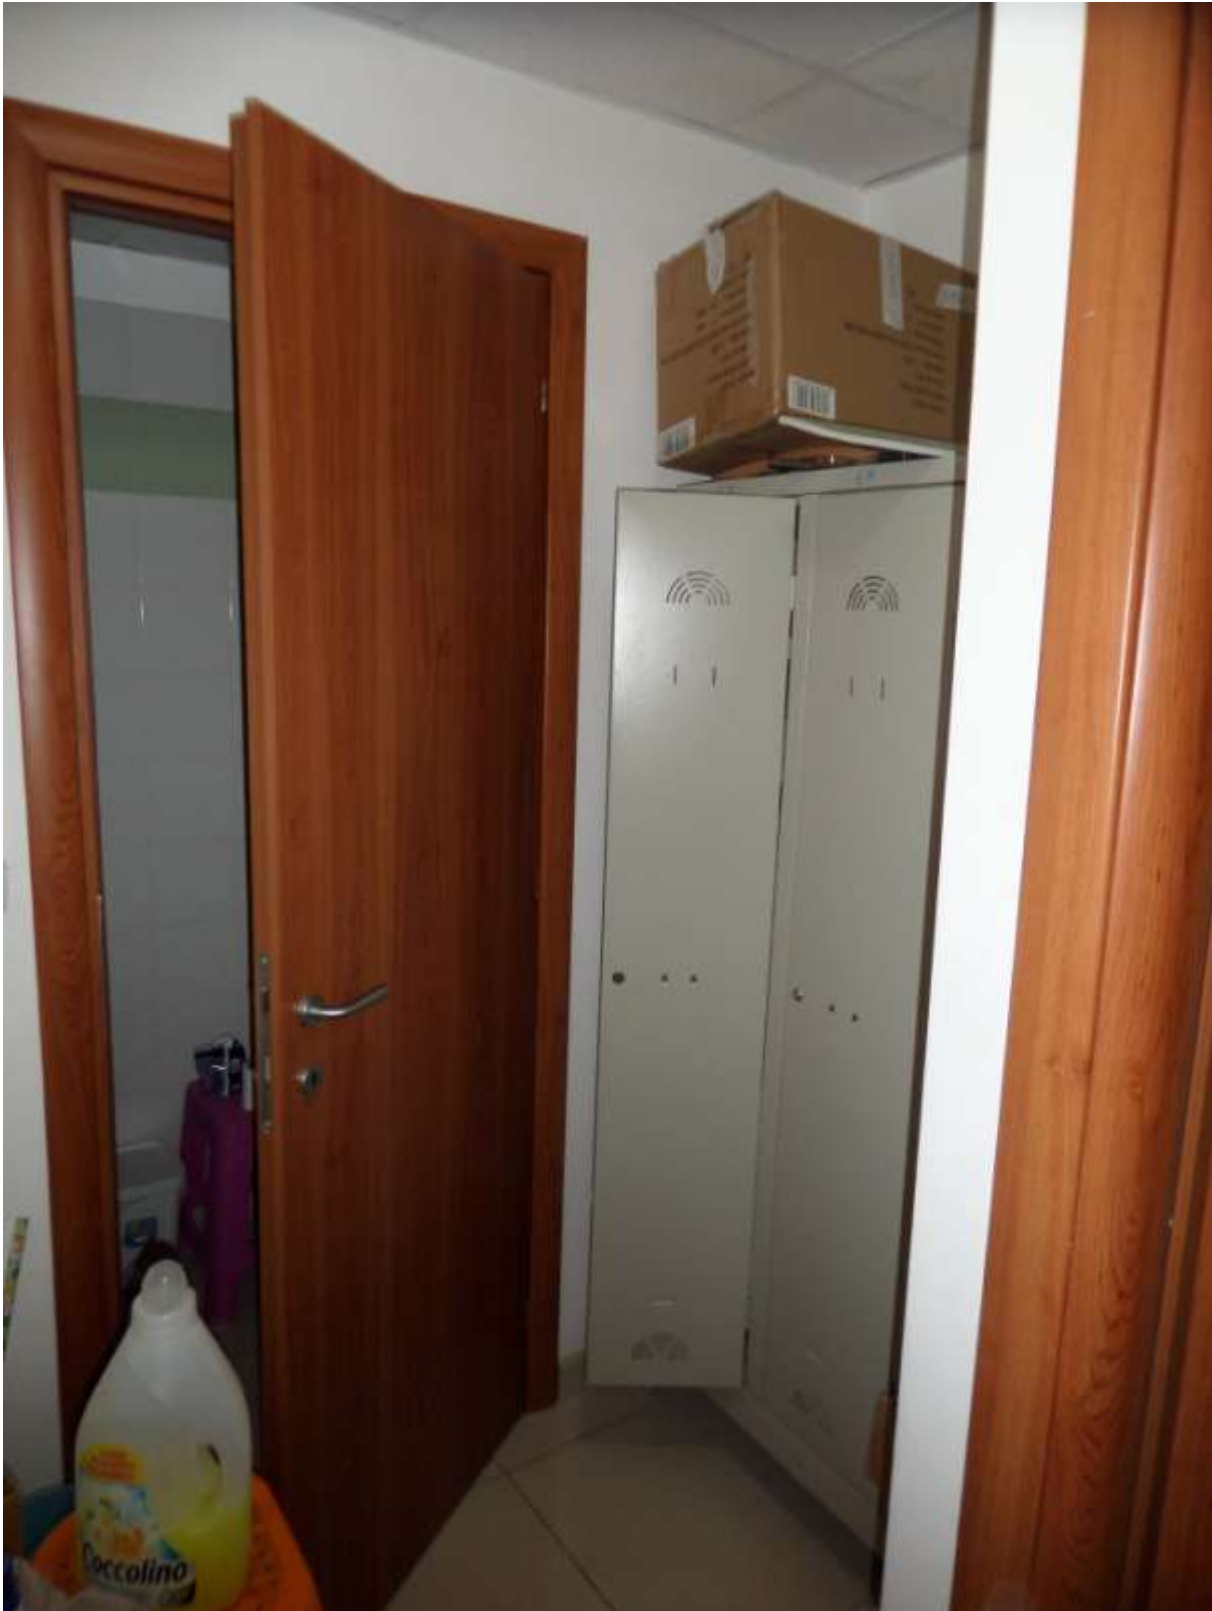
Foto 24 – Vista della zona antibagno 1

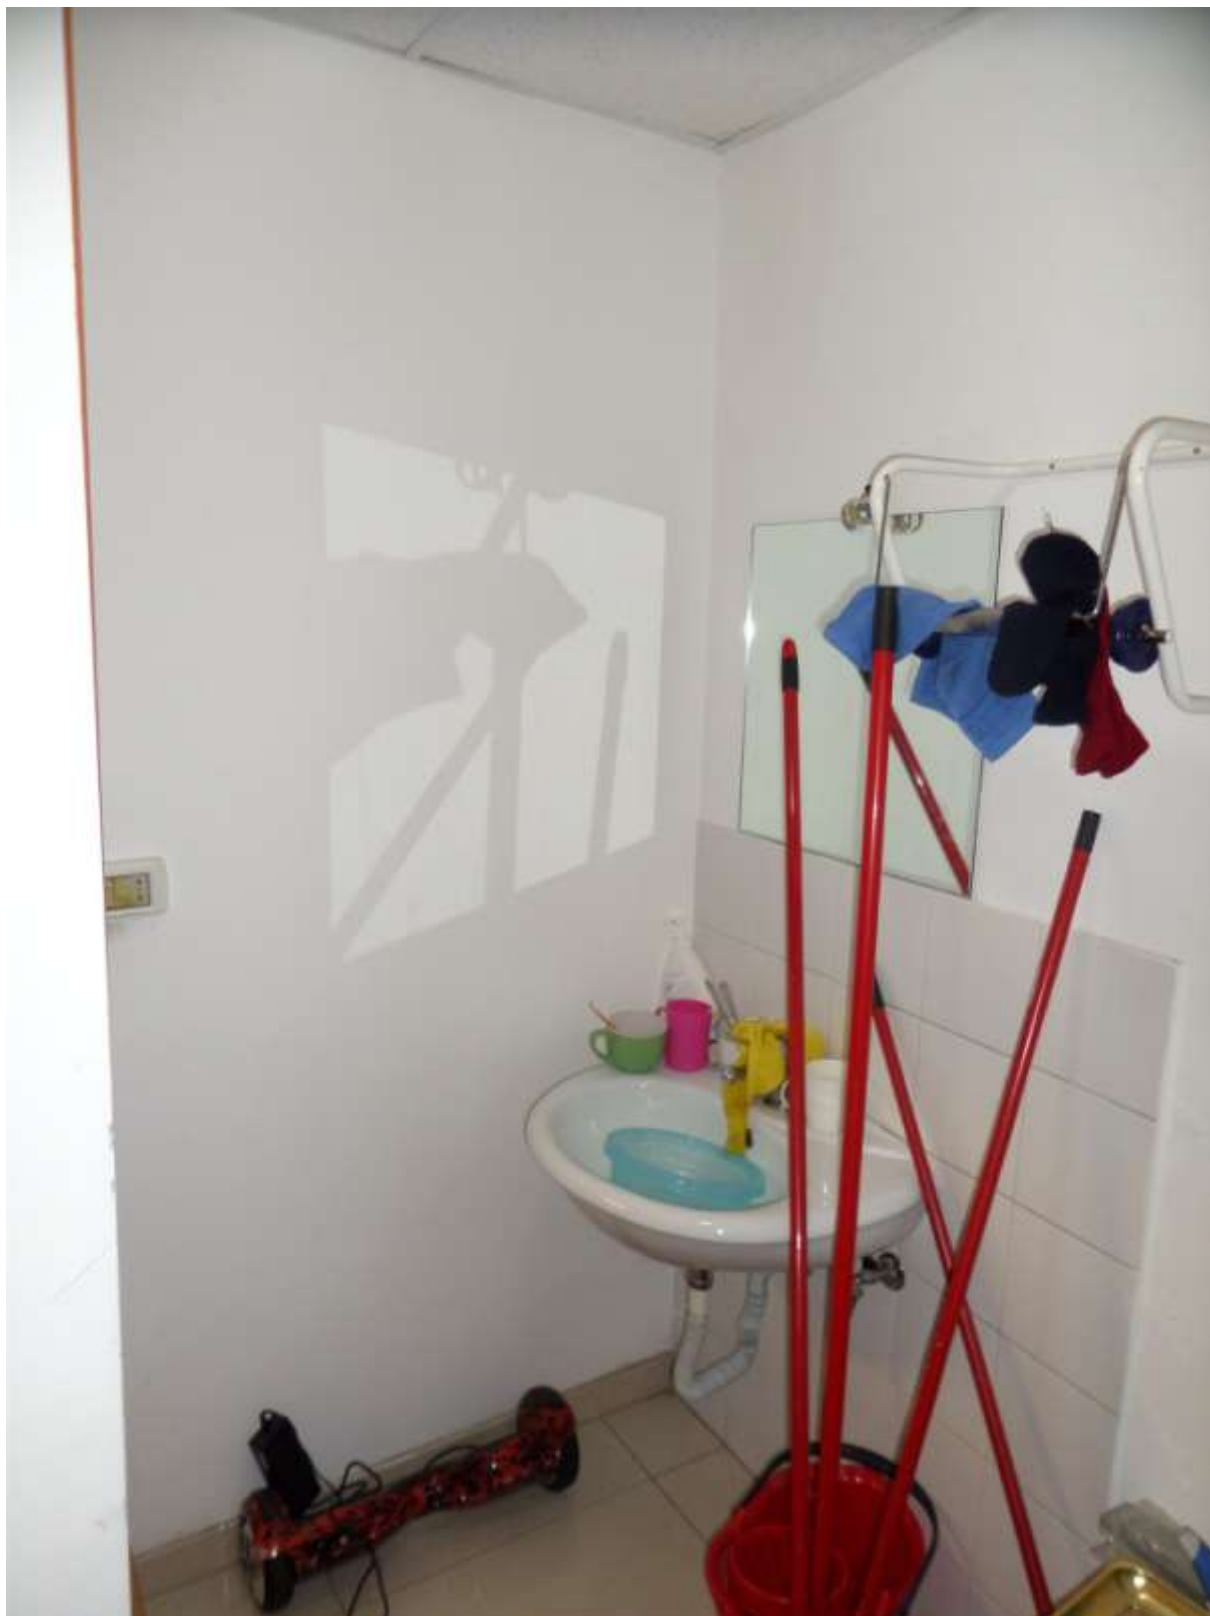
Foto 25 – Vista della zona antibagno 2
