TRIBUNALE DI ENNA

Procedimento Esecutivo Immobiliare n. 104/2016 R.G. Es.

A15 - Elaborato fotografico

Studio Tecnico
Dott. Ing. Giuseppe Zarbà
Ingegnere Civile
- Strutturista -

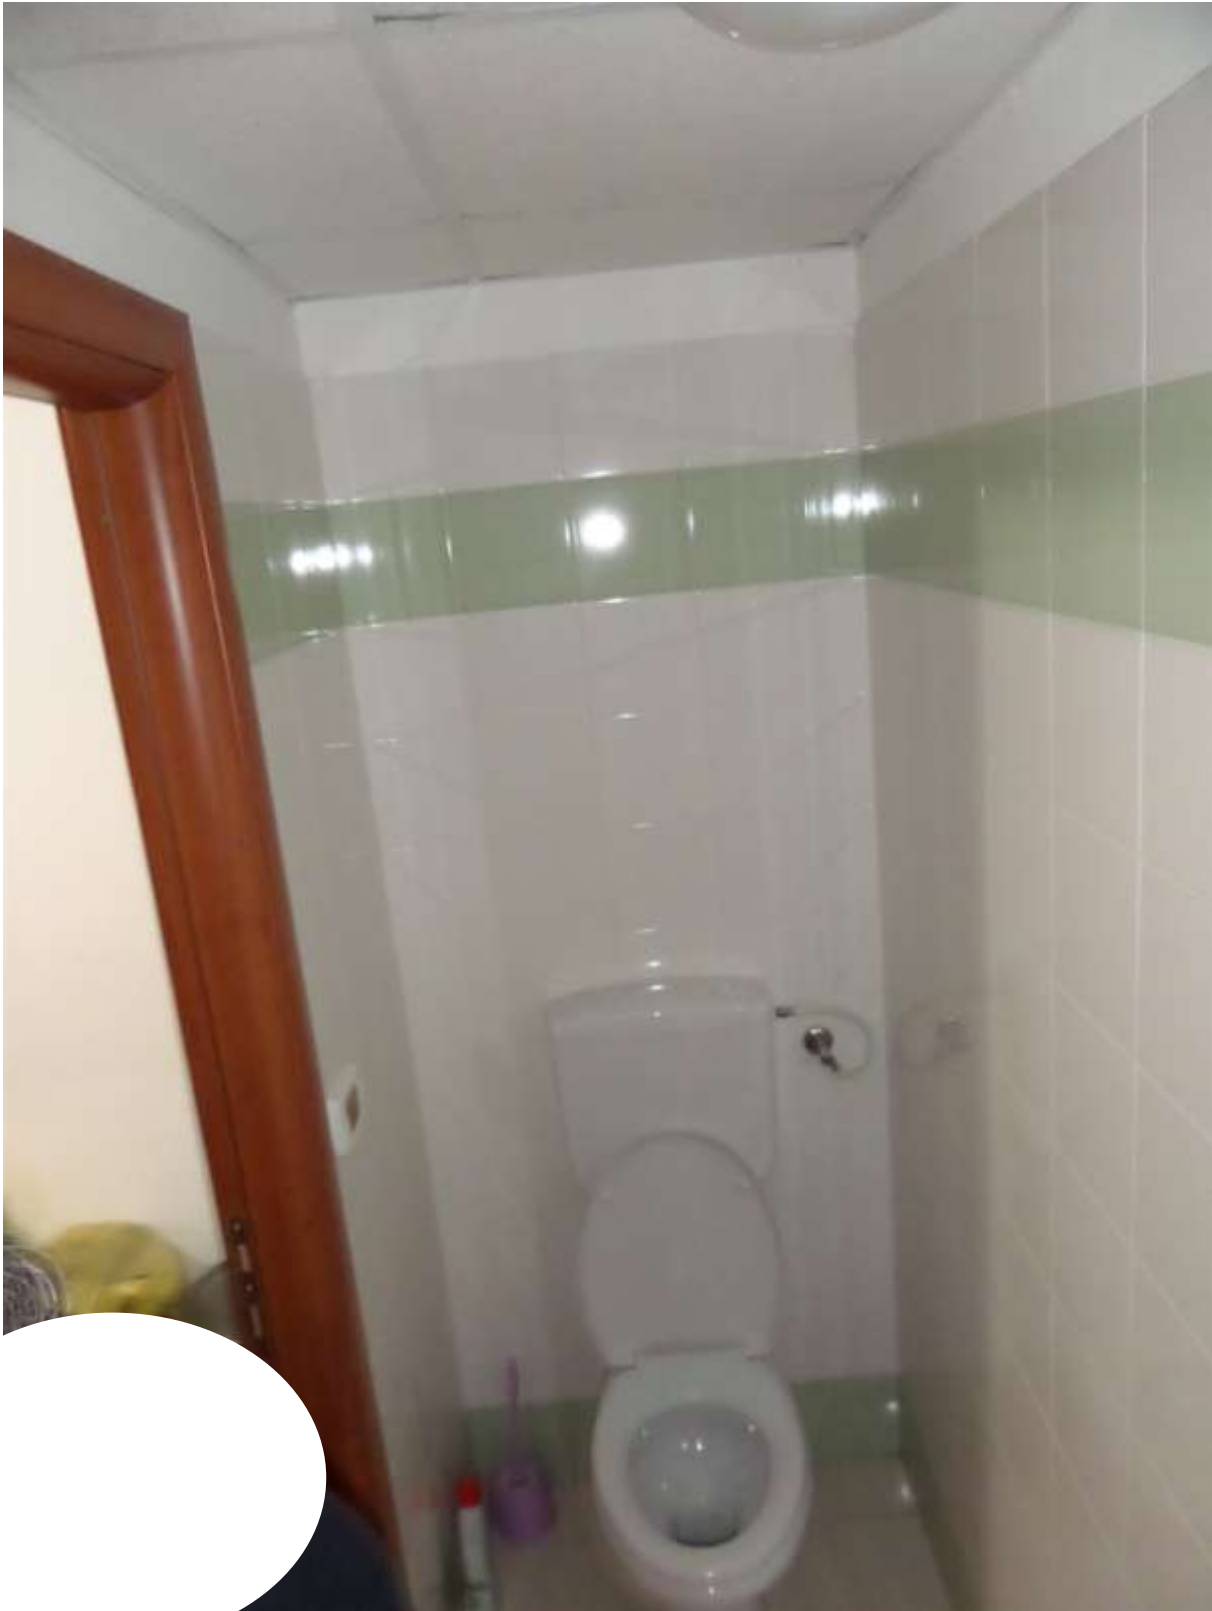
Foto 26 – Vista bagno 1

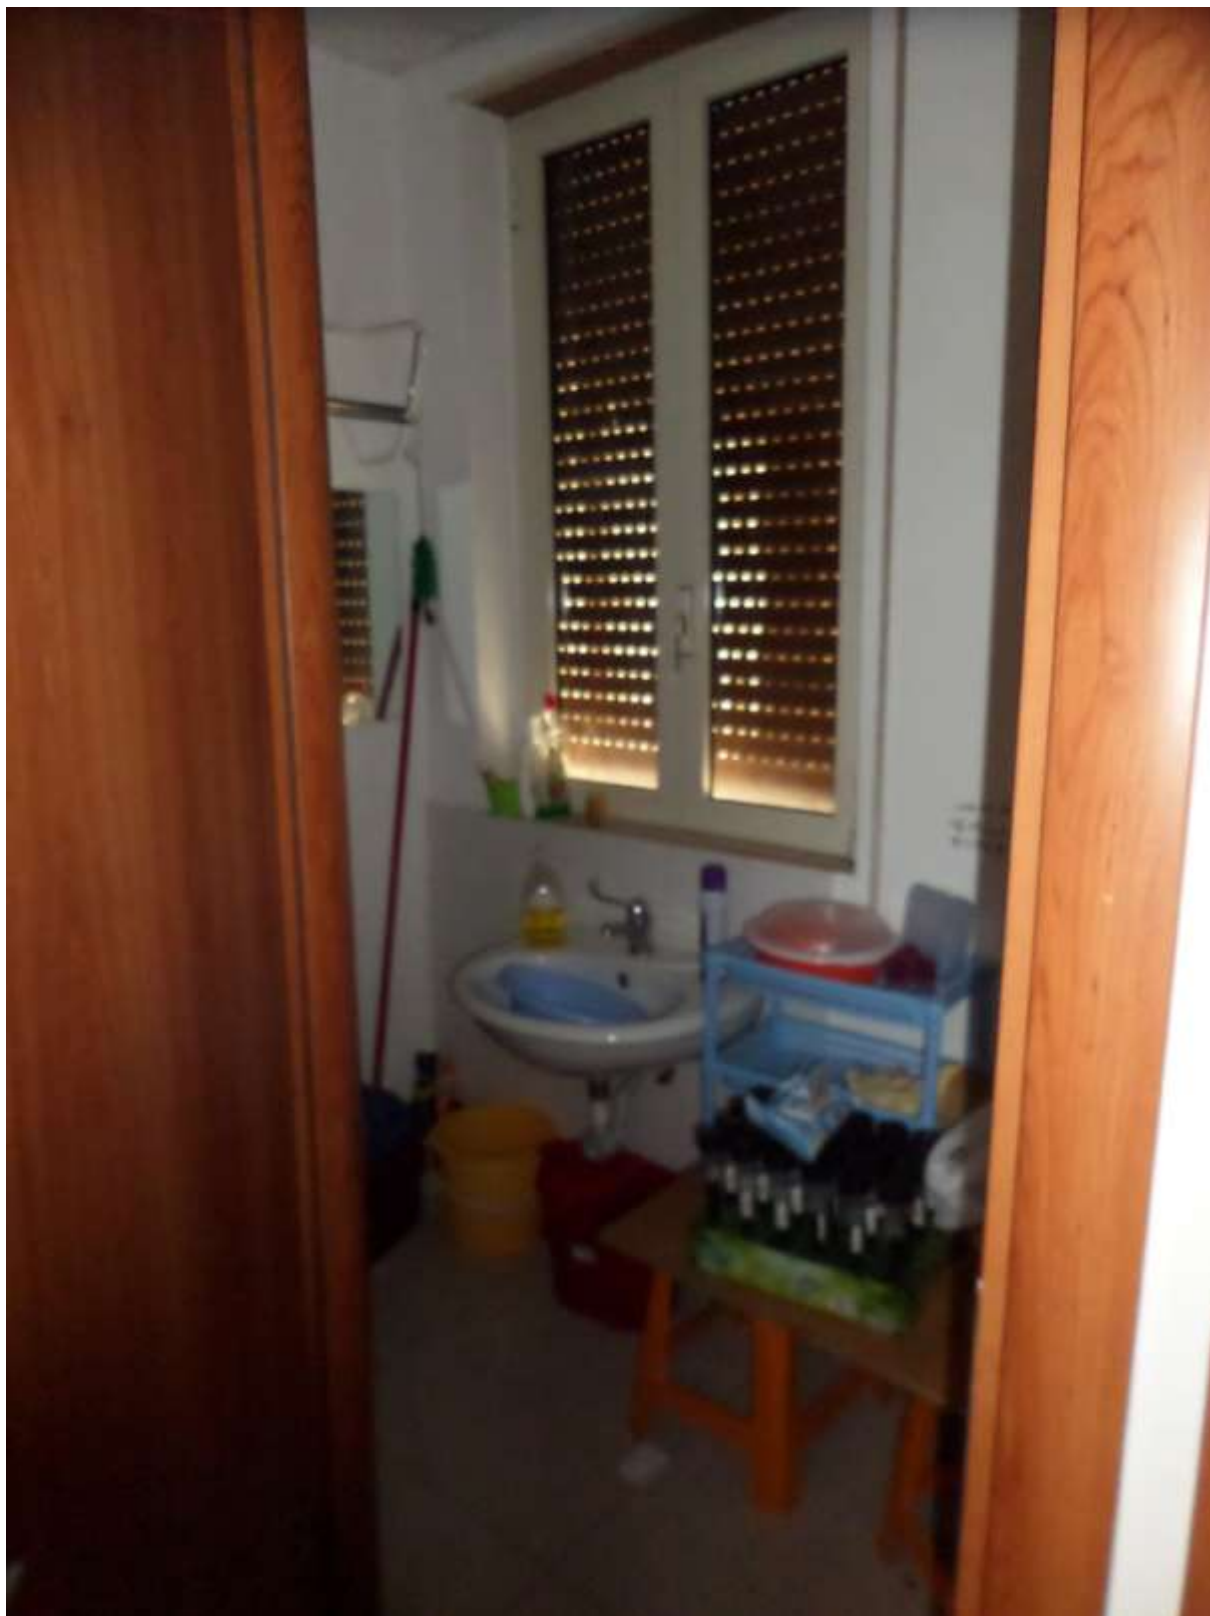
Foto 27 – Vista della zona antibagno 3 e tipologia di infissi

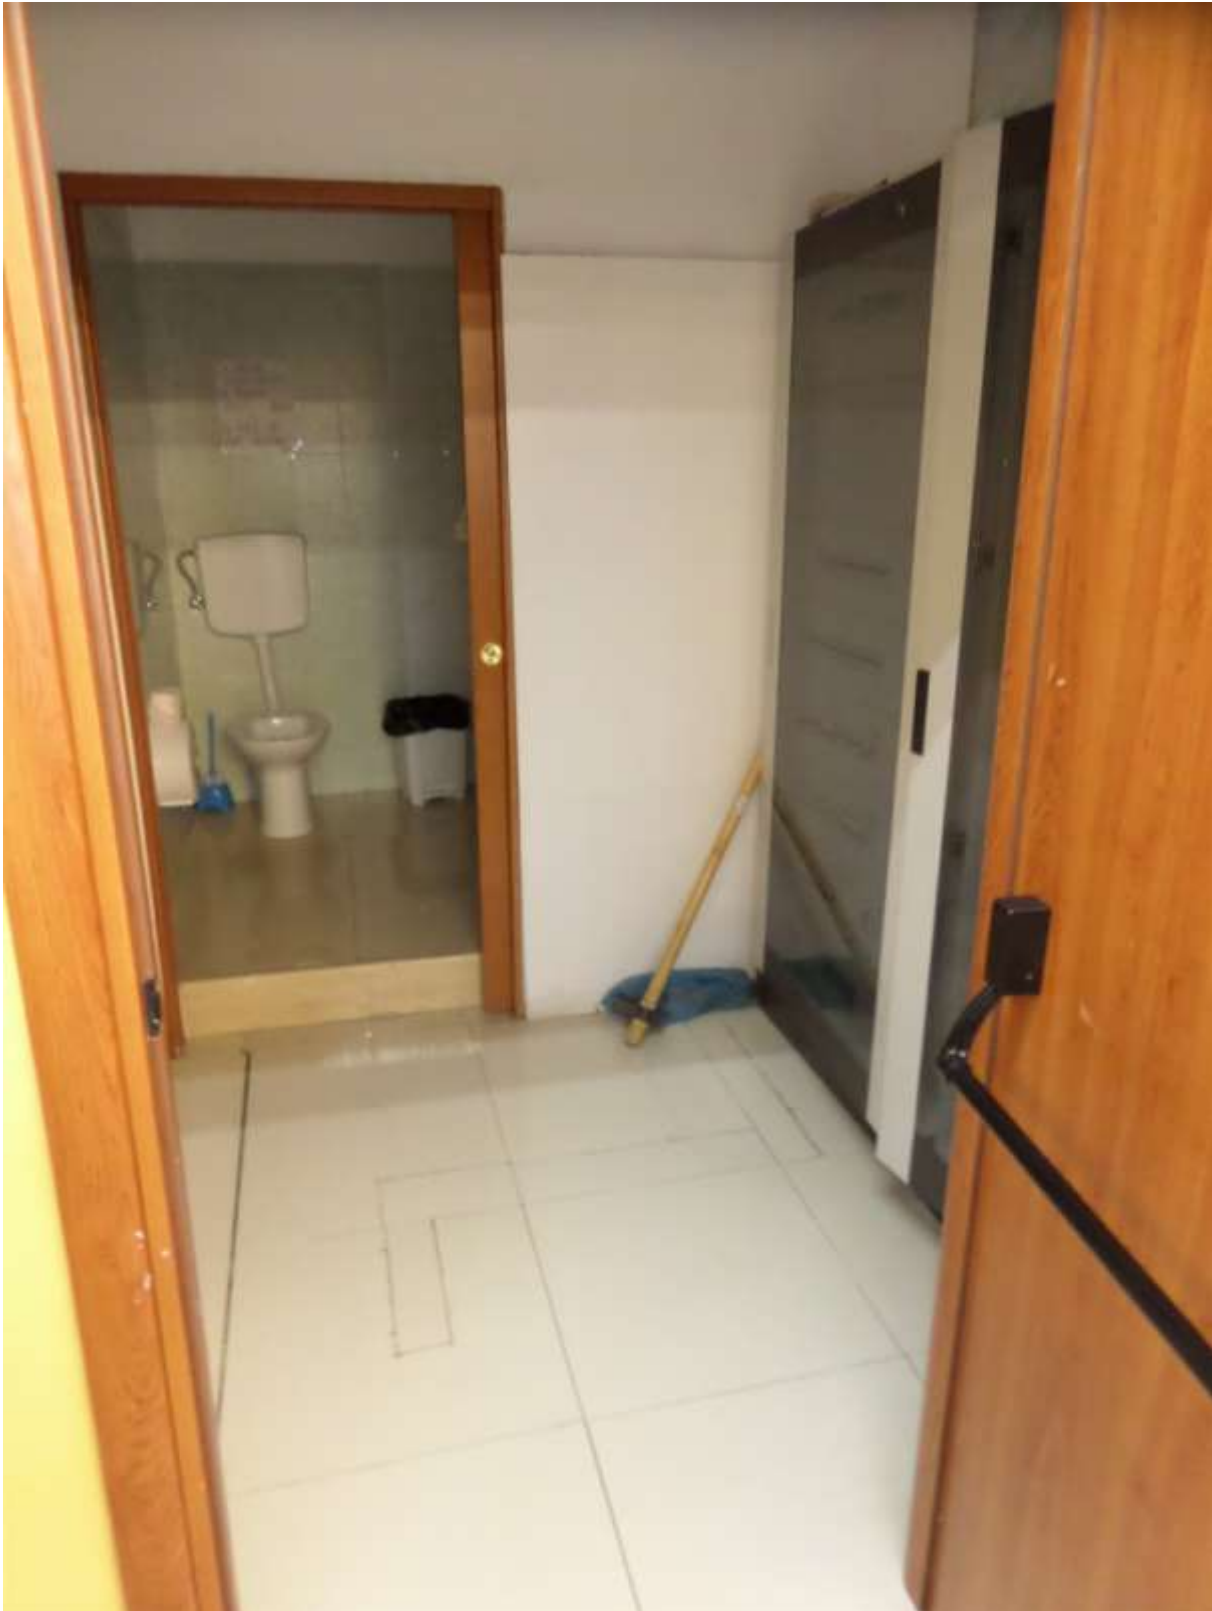
Foto 28 – Vista bagno 2

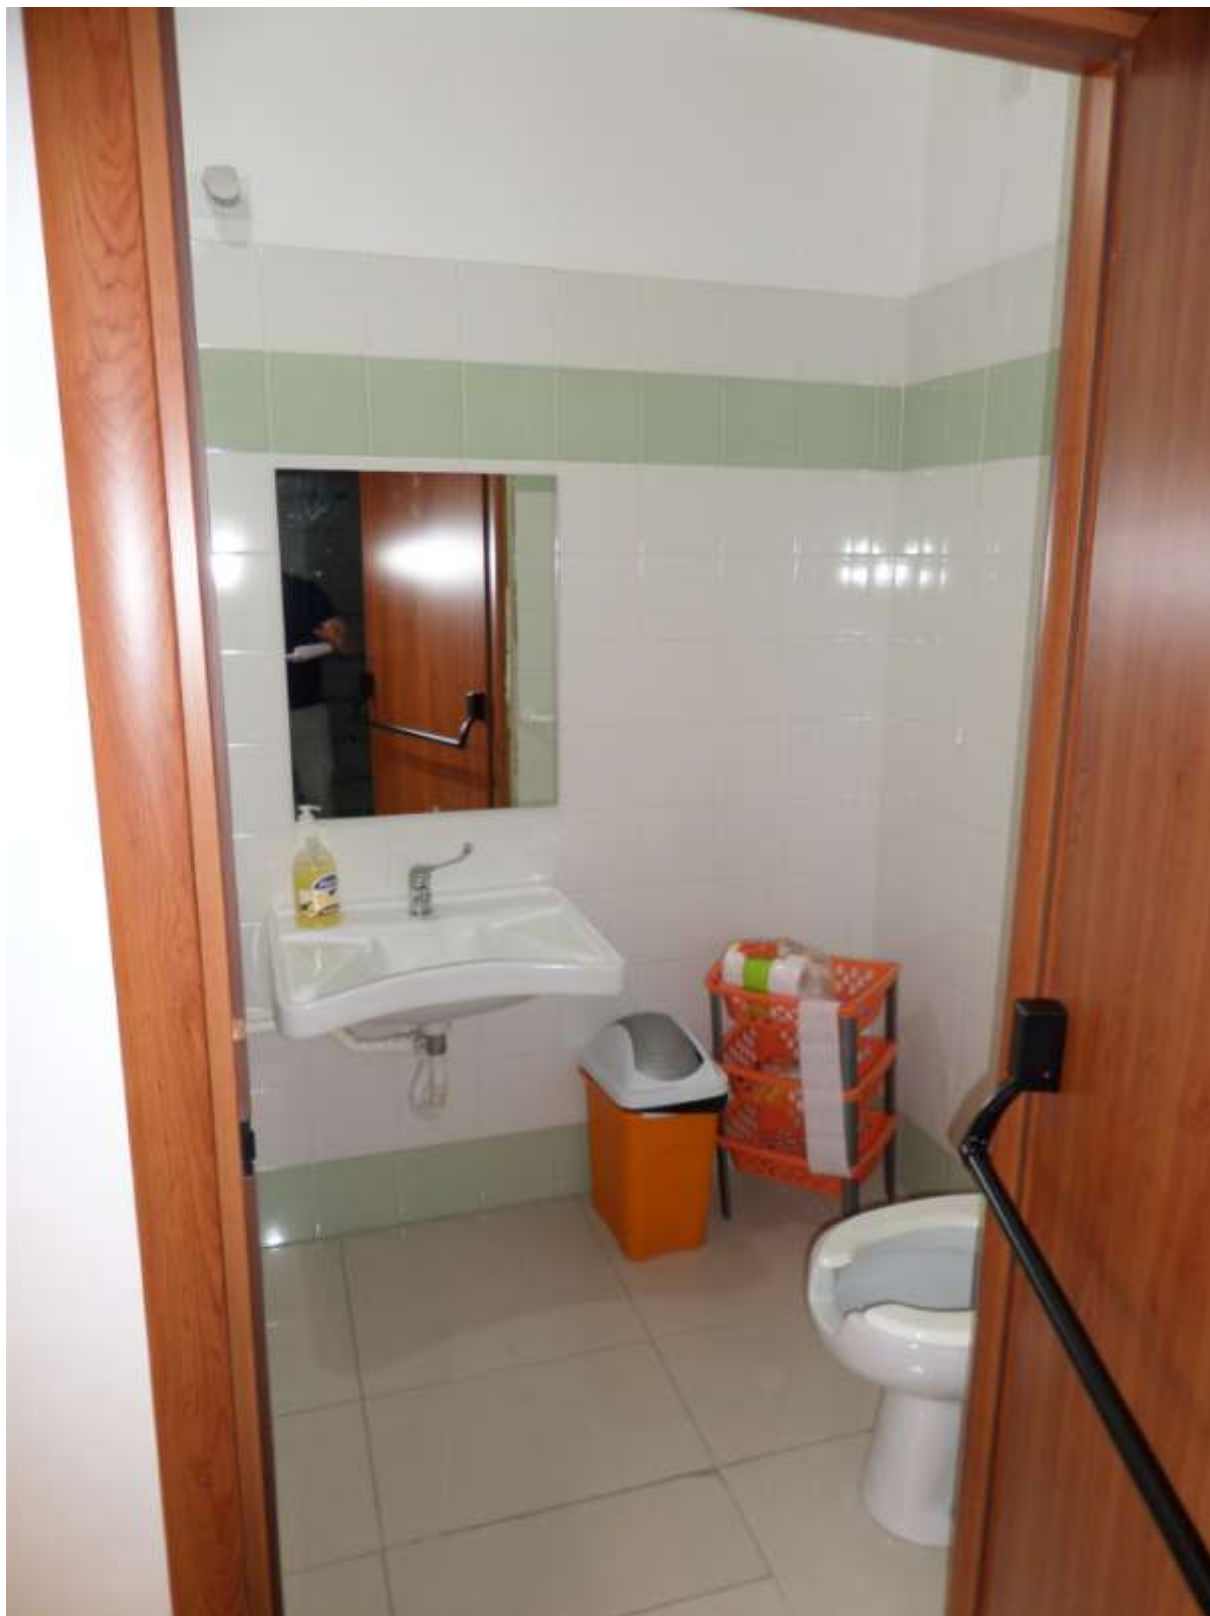
Foto 29 – Vista bagno 3

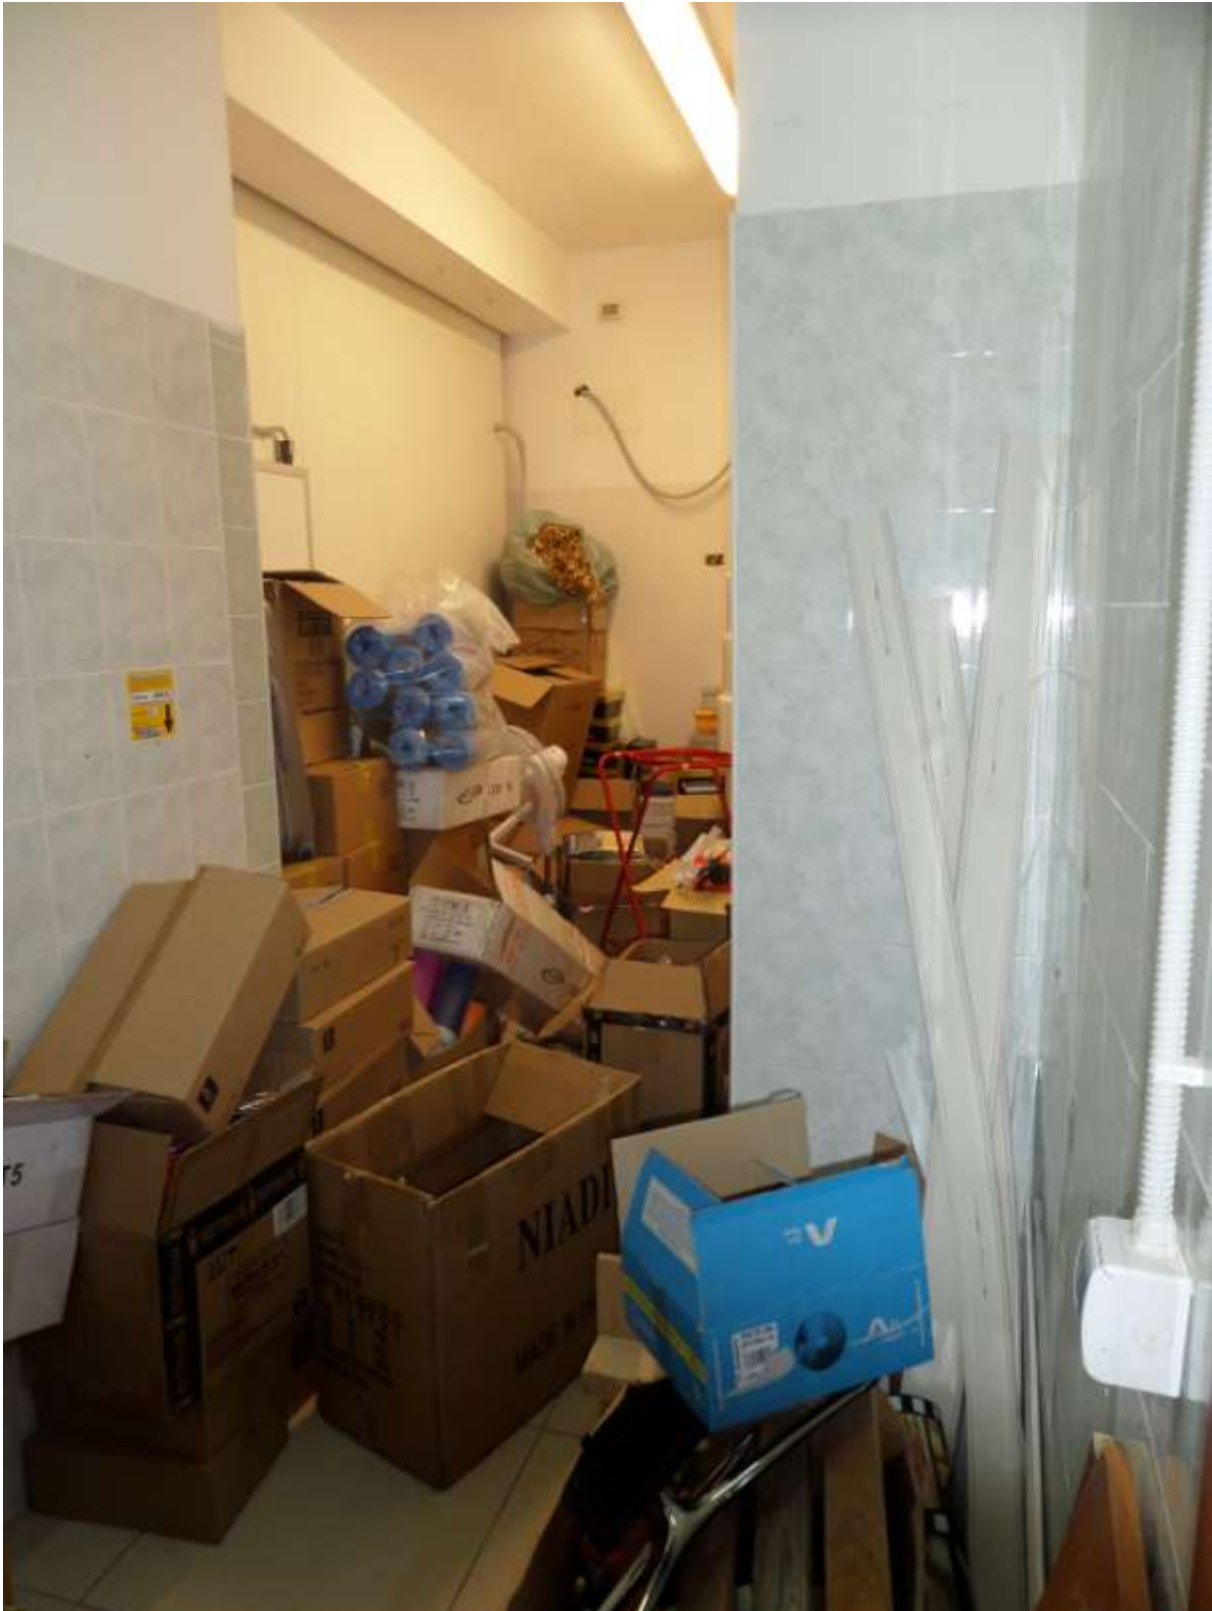
Foto 30 – Vista vano laboratorio – lato porta

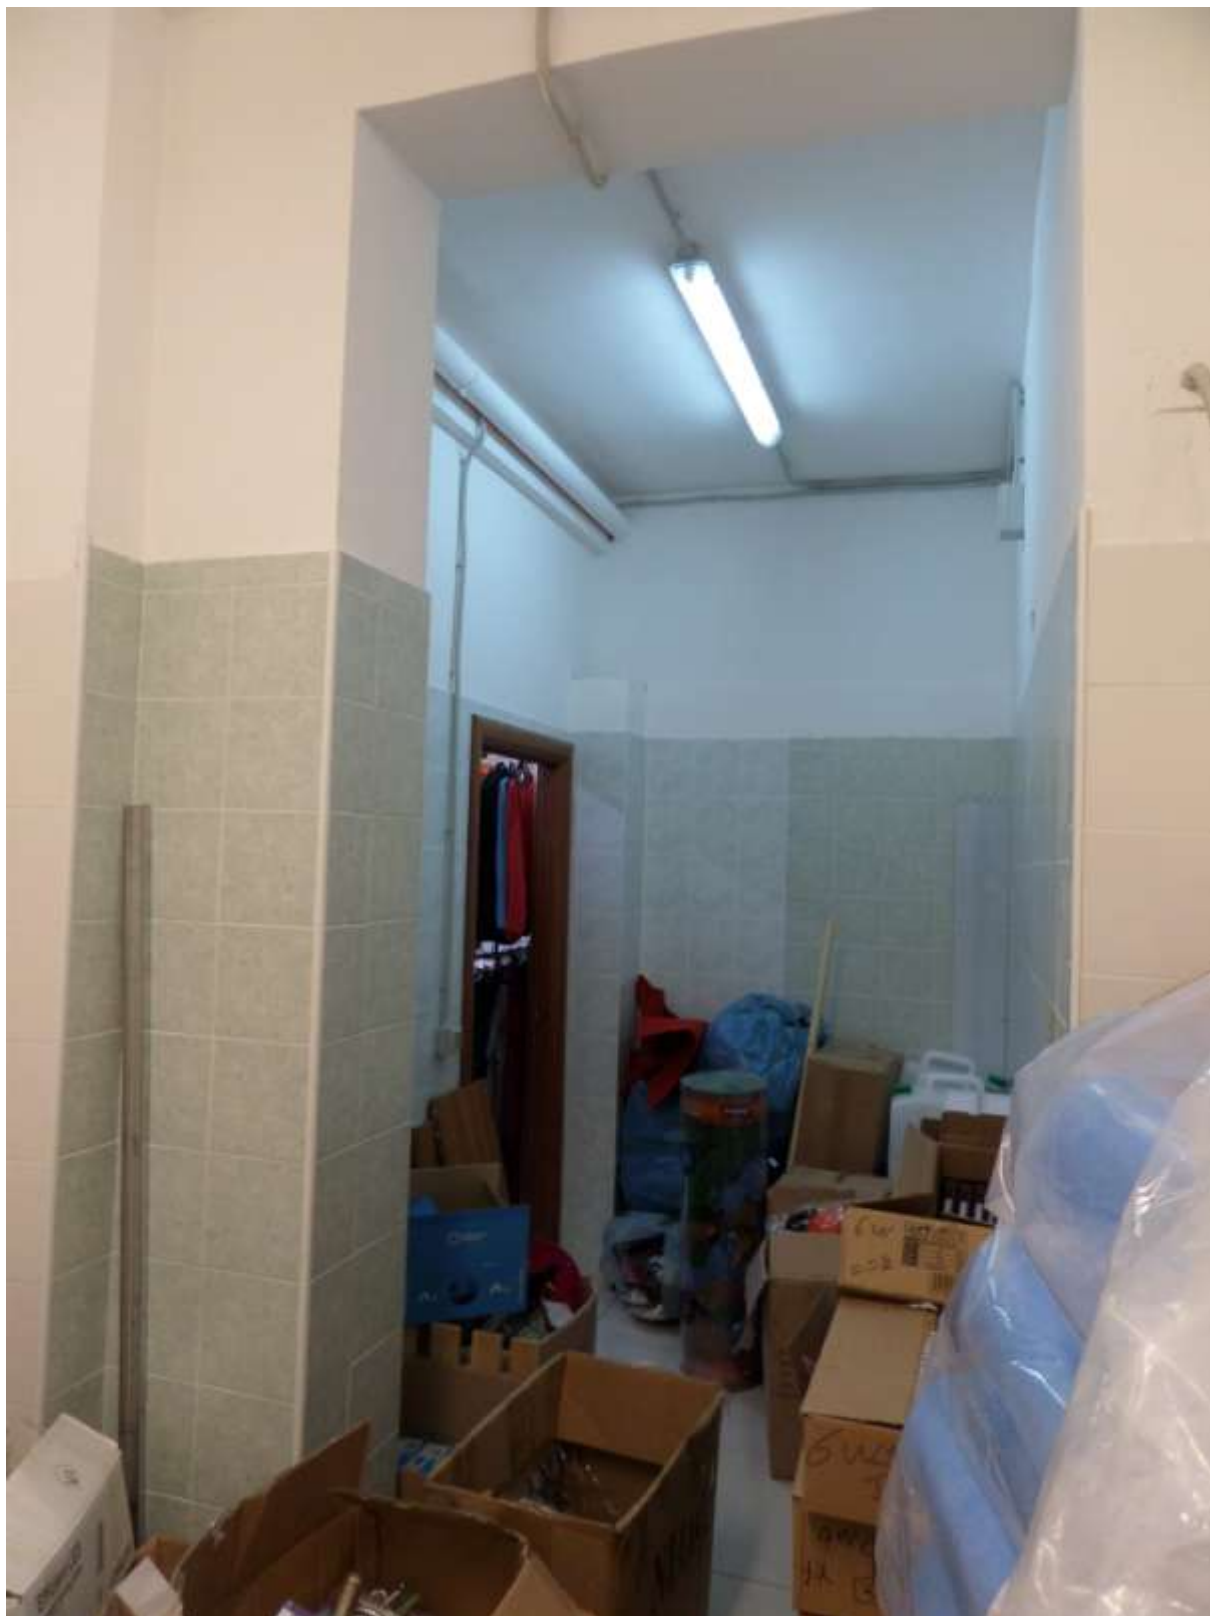
Foto 31 – Vista vano laboratorio – lato muro

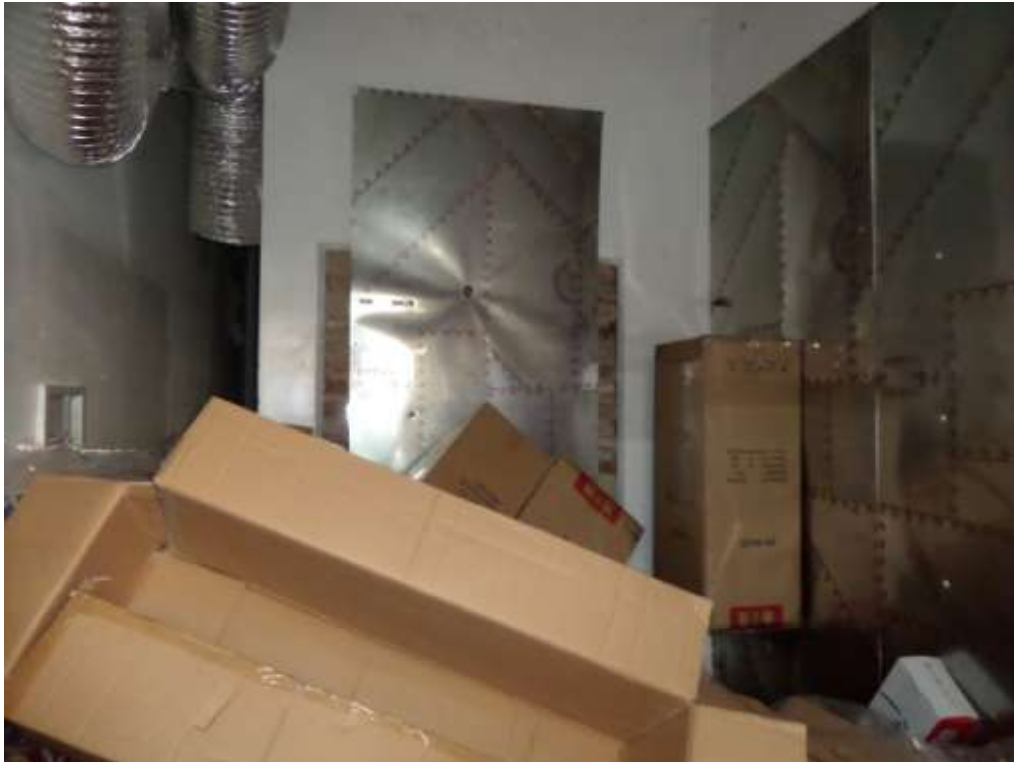
Foto 32 – Vista vano ripostiglio – lato porta

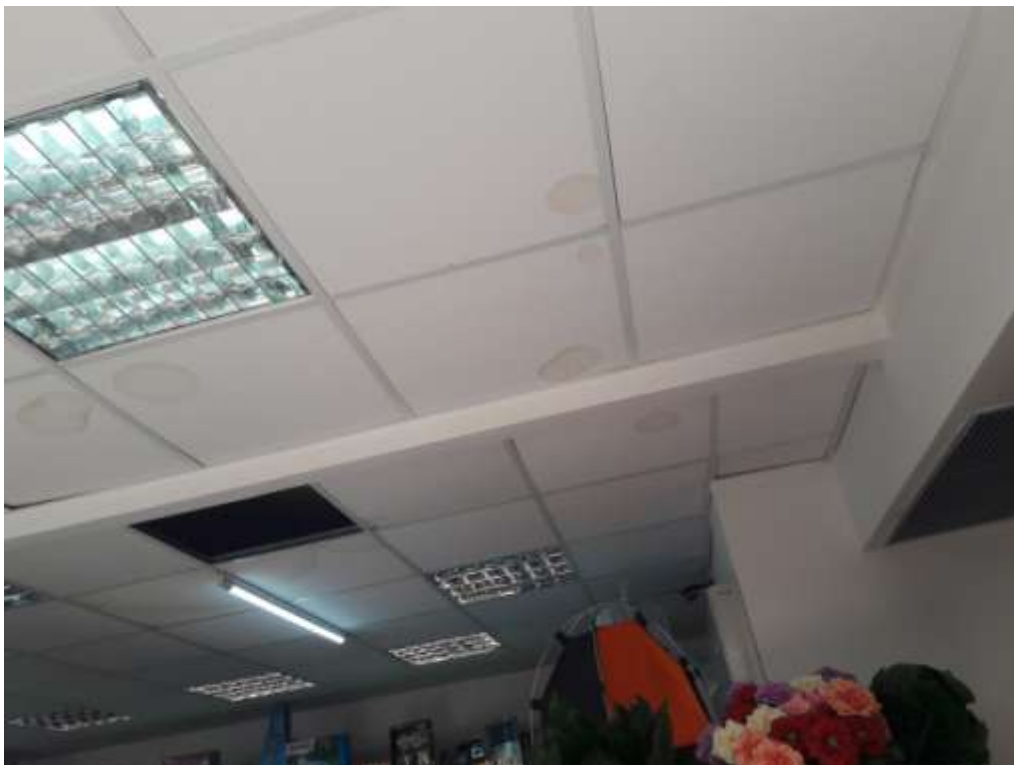
Foto 33 – Macchie di infiltrazioni di acqua meteorica limitrofe alla zona di copertura in plexiglass

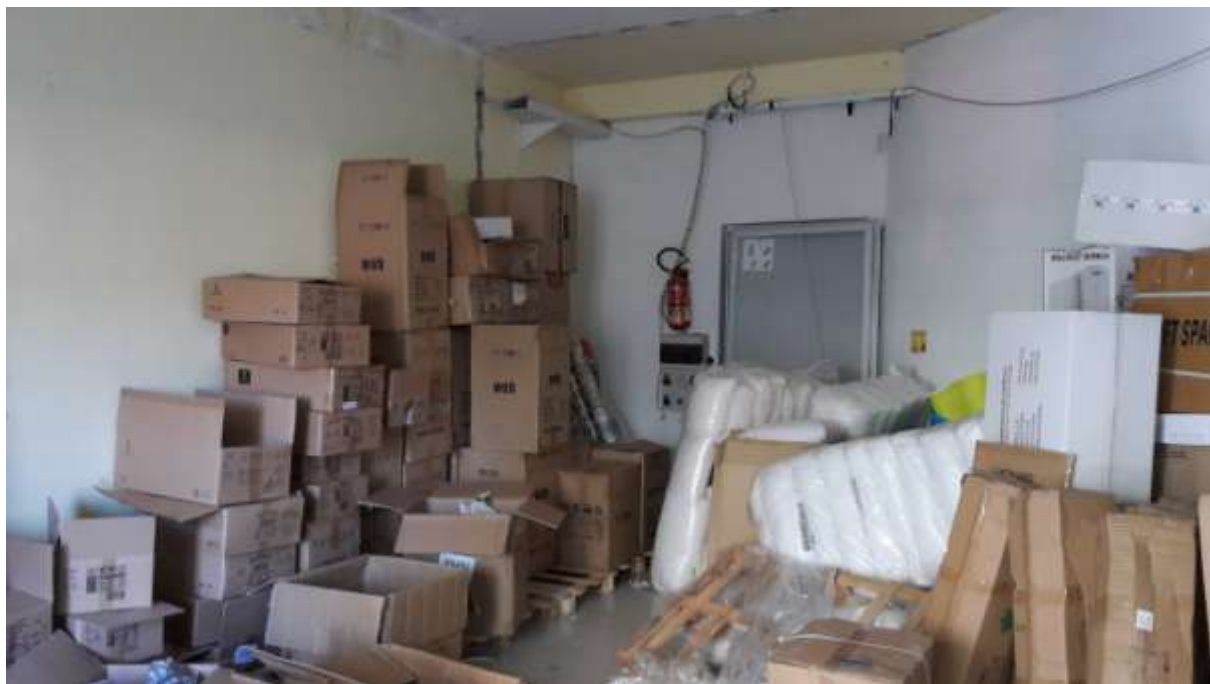
Foto 34 – Vista vano deposito, lato porta

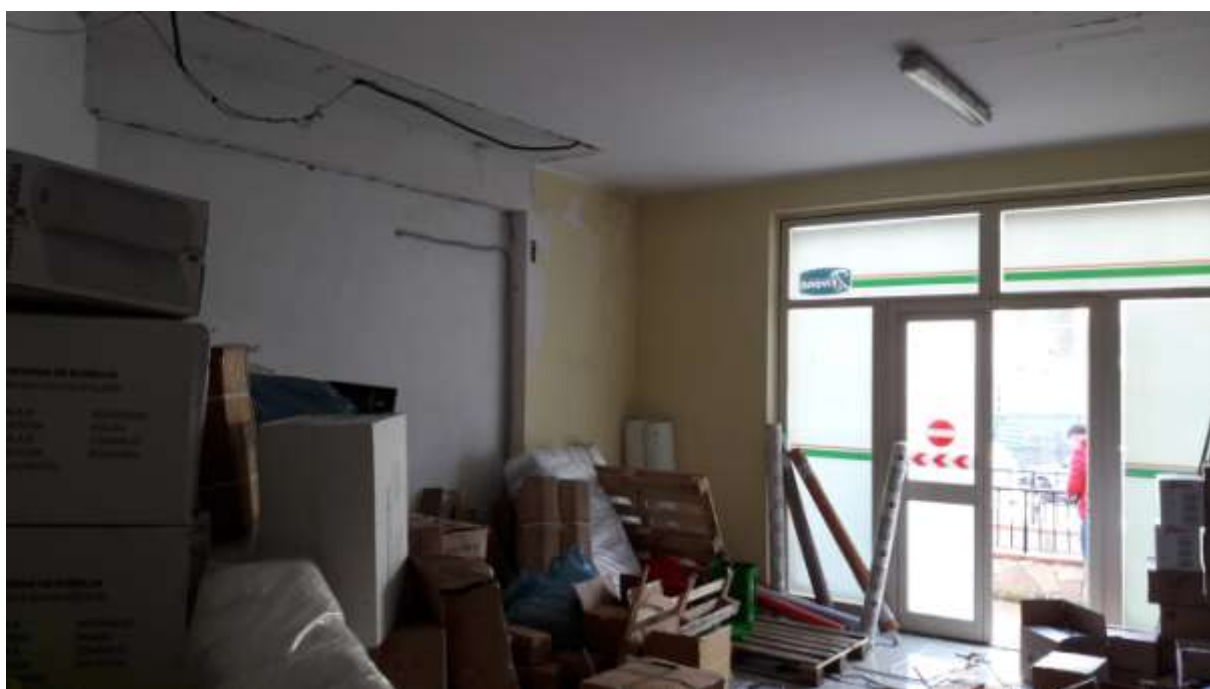
Foto 35 – Vista vano deposito, lato opposto alla porta

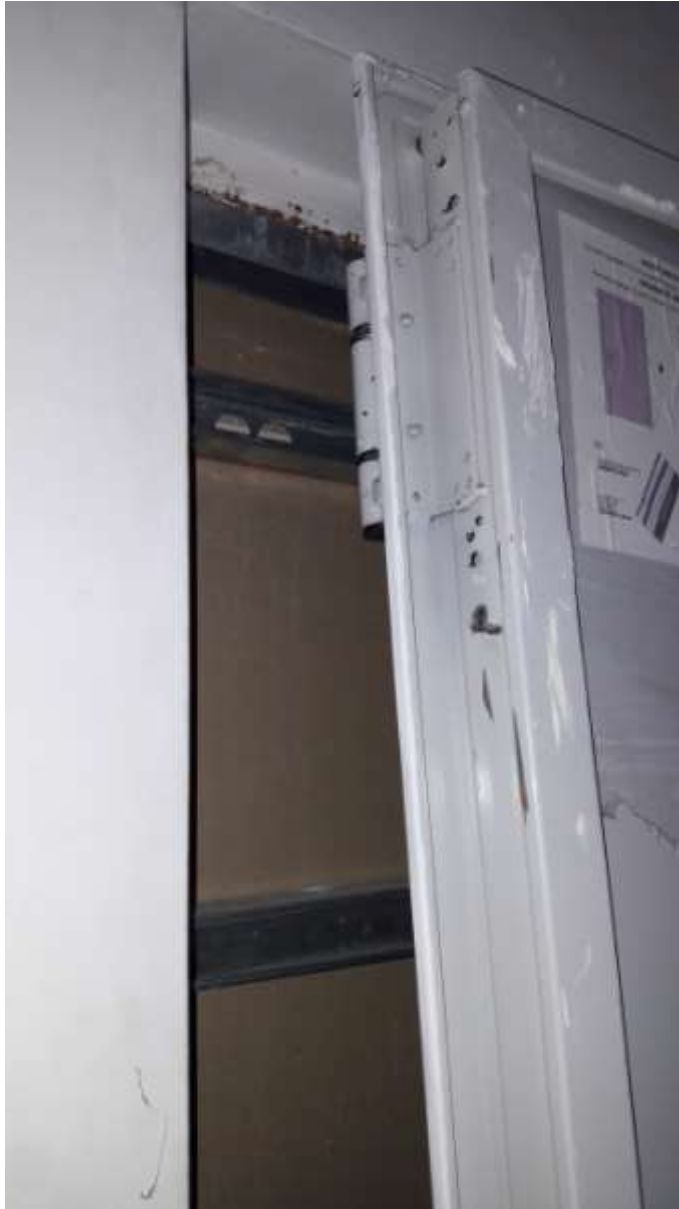
Foto 36 – Vista particolare della porta di comunicazione tra negozio e locale deposito
