Geometra
Samantha Cati

Esecuzione immobiliare n. 340/2013

QUESITO A

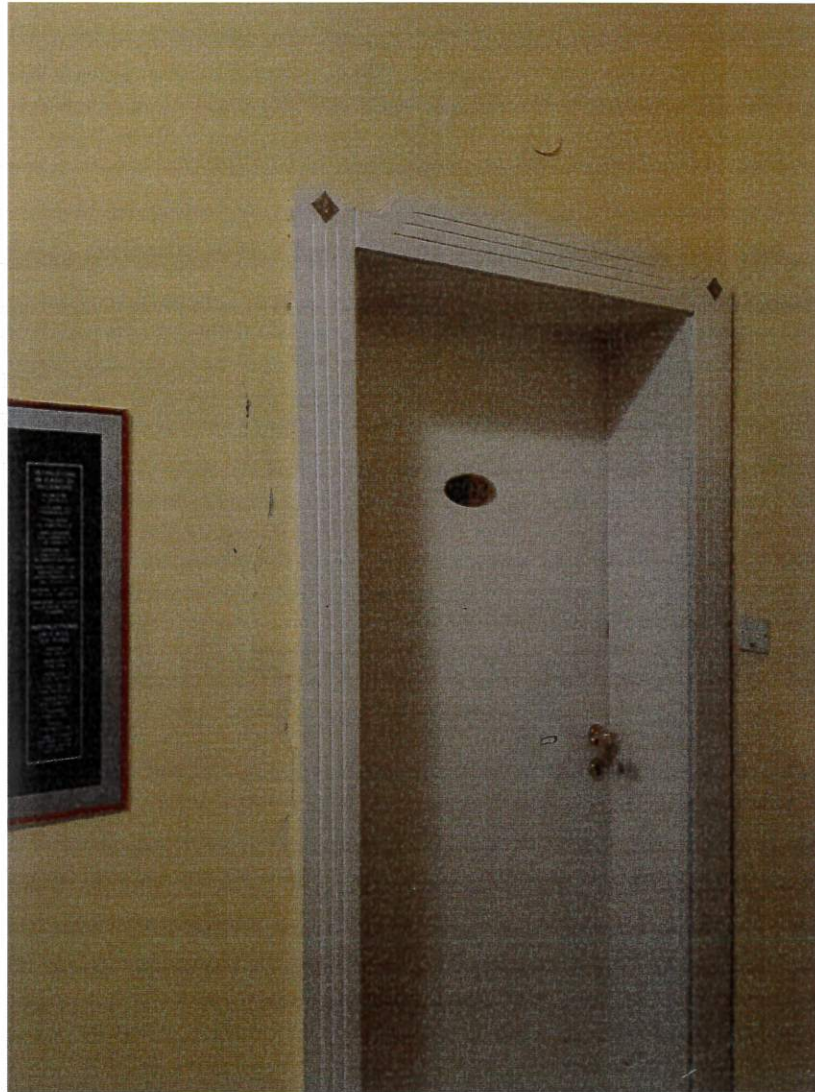
In seguito al sopralluogo effettuato in data 10/03/2020 si è potuto verificare la presenza di quanto evidenziato nella lettera di sopralluogo redatta da ISVEG. In tale documento si definiva in maniera impropria quella che in realtà risulta essere una fessurazione posta al piano terzo e precisamente fra lo spazio posto a divisione delle due camere situate a sinistra per chi raggiunge il piano sia dal vano scala sia usando l'ascensore.

Tale fessurazione corre in maniera verticale e parallela ai due stipiti delle porte di ingresso alle camere, decentrata verso la porta di ingresso alla camera n. 302.

Visione d'insieme dell'area in cui si presenta la fessurazione

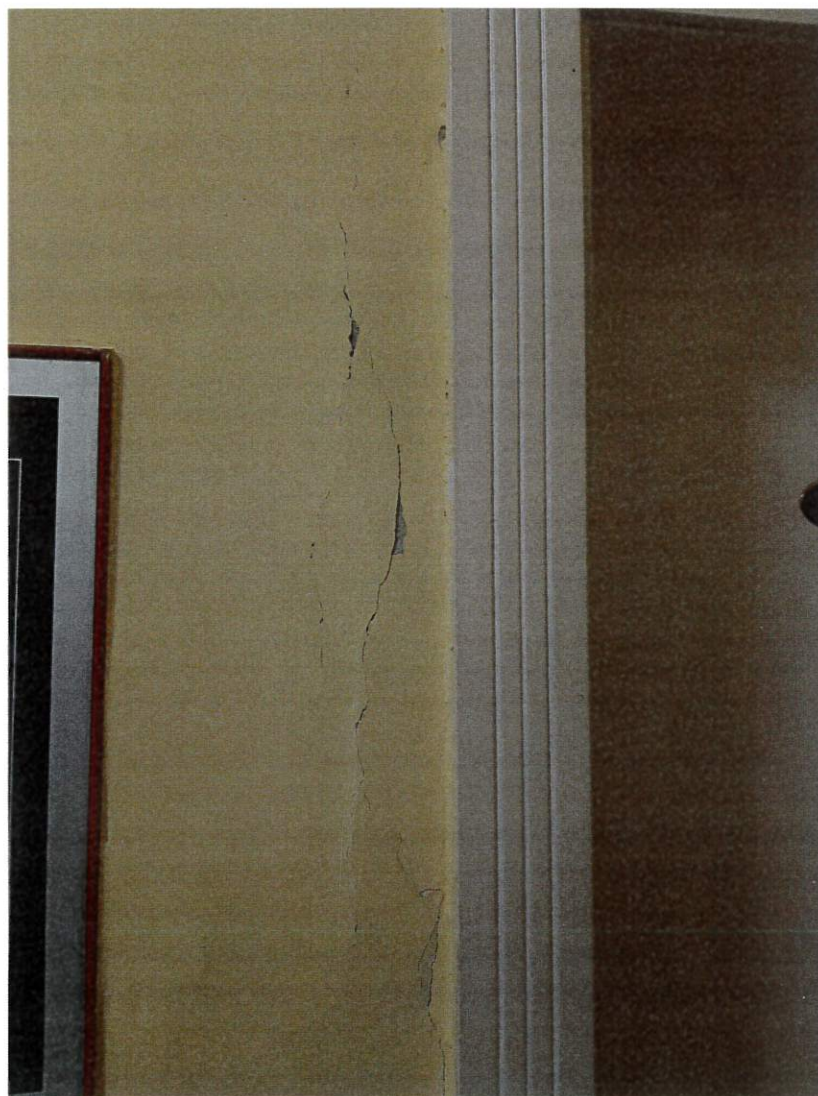
Particolare Fessurazione – rialzamento/distacco intonaco

Verosimilmente tale fessurazione è data dalla presenza di un passaggio impianti (elettrico e/o allarme antincendio) che, nel corso del tempo e con il naturale "muoversi" delle murature, ha provocato tale fenomeno. Si nota anche un rigonfiamento/stacco di intonaco che avvalorata tale ipotesi.

Si fa presente che la fessurazione è solo esterna e che, la corrispondente zona interna alla camere, non presenta nessuna fessura nonostante vi sia una piccola mazzetta (distanza fra la fine dell'apertura e il muro divisorio fra le due stanze)

Tale fessurazione è localizzata solo in quel punto e pertanto non viene compromessa l'idoneità stafi dell'intero fabbricato anche per le ragioni meglio esposte al Quesito A.

Le lavorazioni da eseguire sono:

- demolizione dell'intonaco staccato
- collocazione di retina per il posizionamento di nuovo intonaco
- posa di nuovo intonaco
- ripresa di tinteggiatura

Per la realizzazione delle opere suddette si stima a corpo una spesa pari a 500,00. Ovviamente tale ripristino non richiedere nessun tipo di autorizzazione (CIL, CILA, SCIA) e quindi non vi sono spese tecniche da sostenere

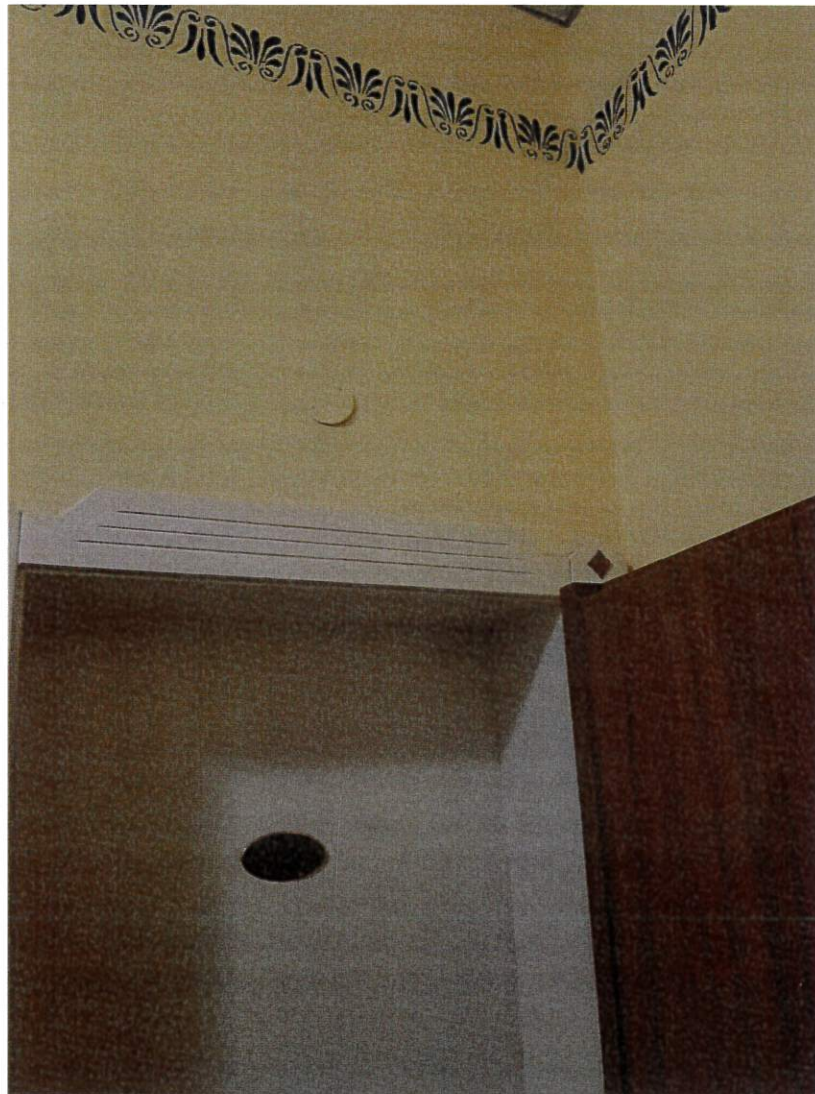
Proprio sopra la porta di ingresso di suddetta stanza, è presente una scatola di raccordo, presumibilmente dell'impianto elettrico e/o allarme antincendio .

Particolare scatolina di raccordo impianti sopra porta ingresso
