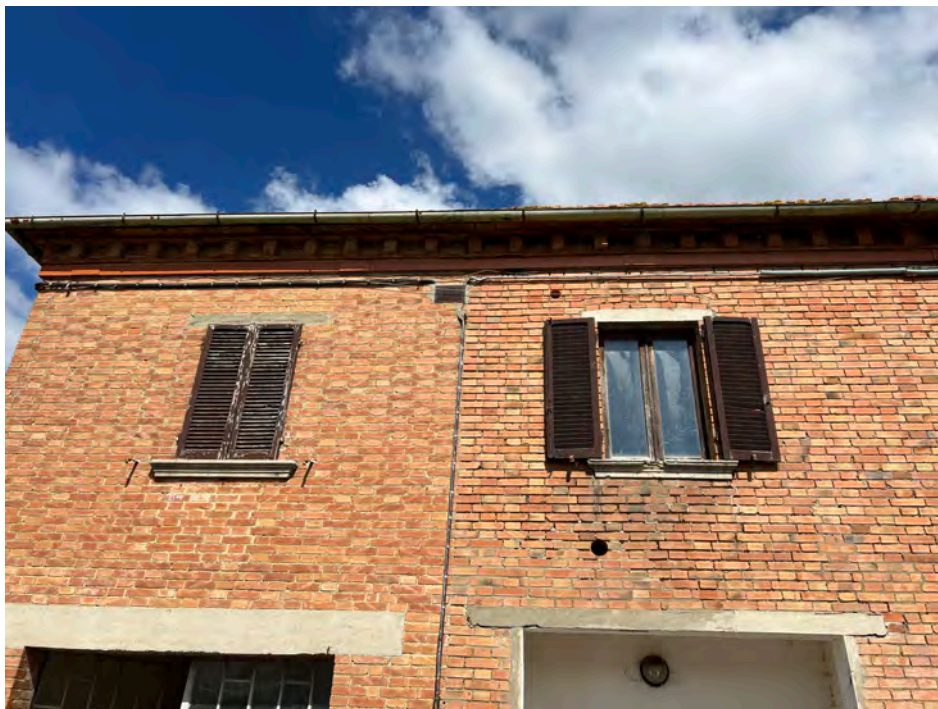
Panoramica della fascia metallica nel sottogronda

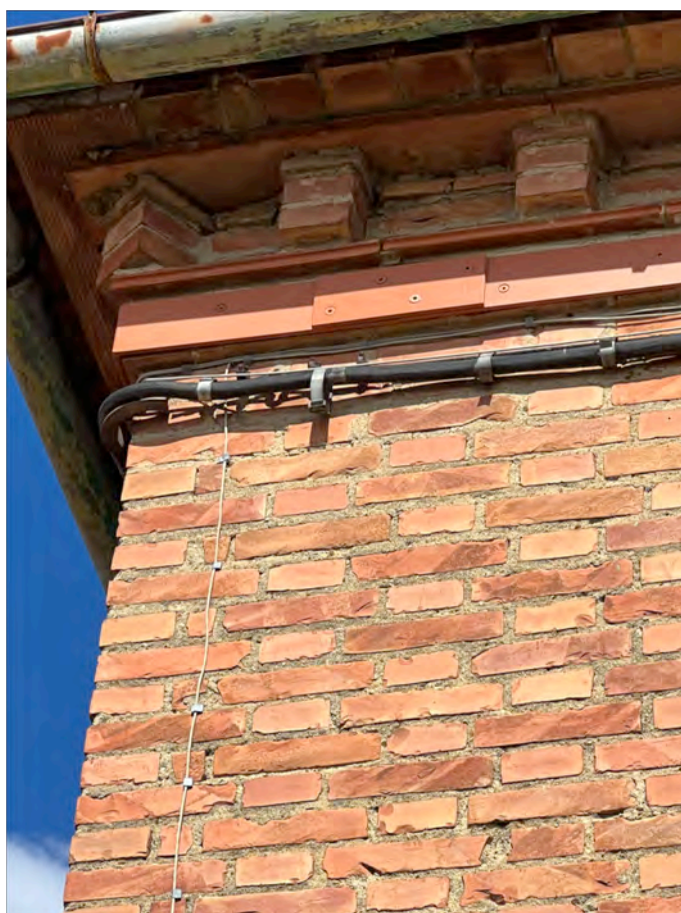
Dettaglio della cerchiatura metallica realizzata

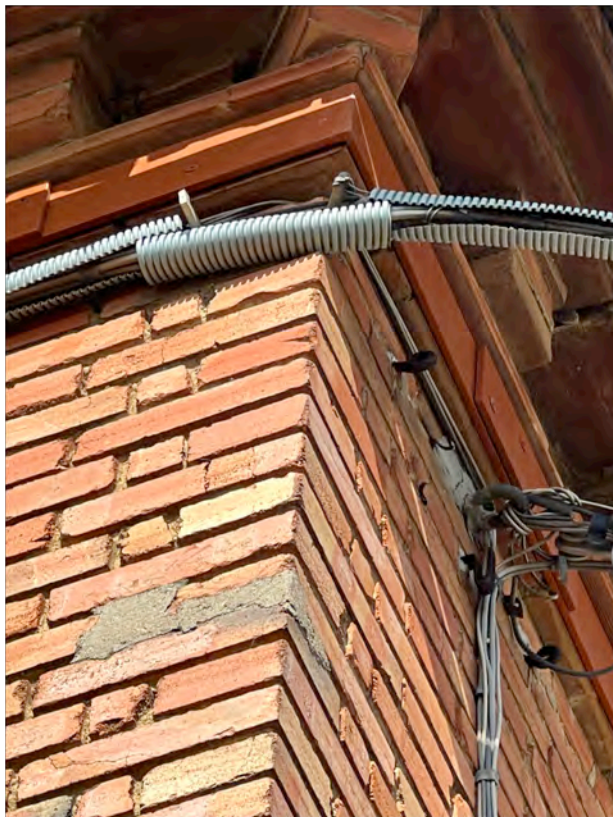
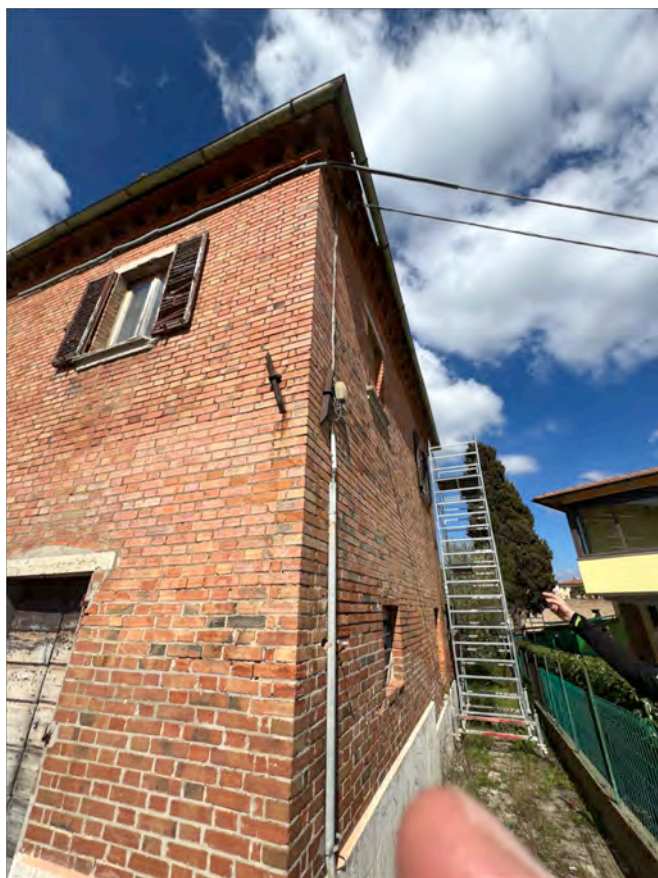
Dettaglio della cerchiatura metallica realizzata, piatto metallico mm. 100x10 con rinforzi, ancorati sulla parete tramite spinottatura

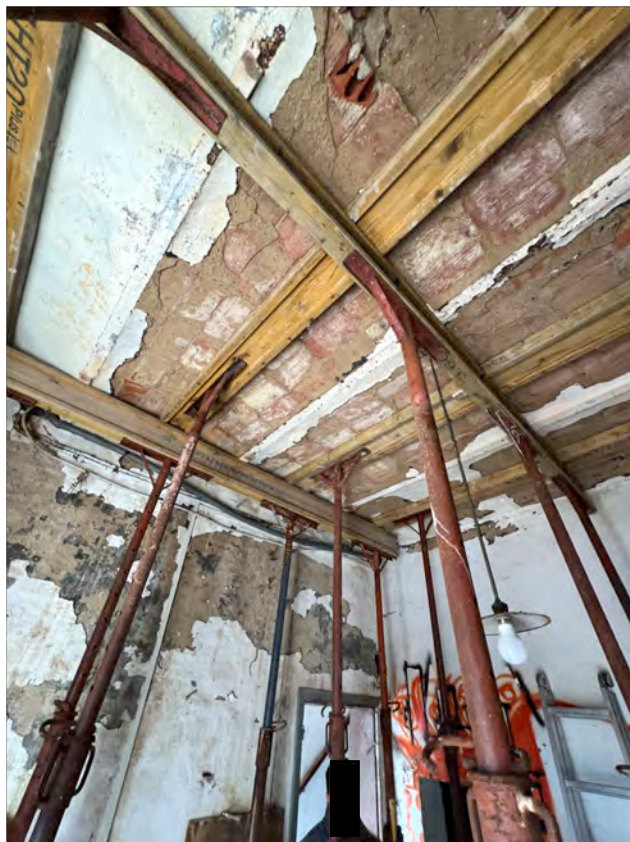
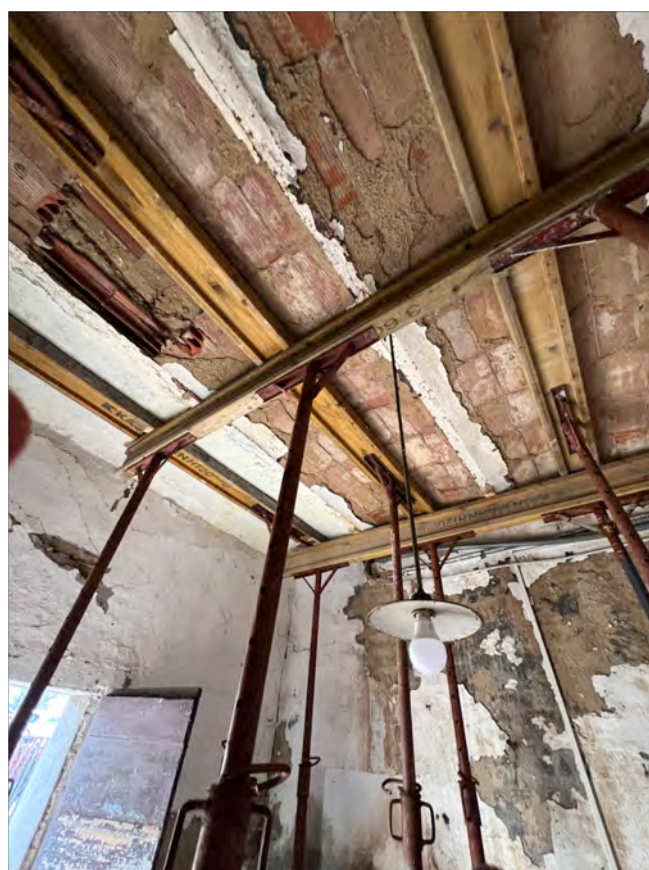
Messa in sicurezza del solaio del piano primo tramite puntellatura dello stesso.

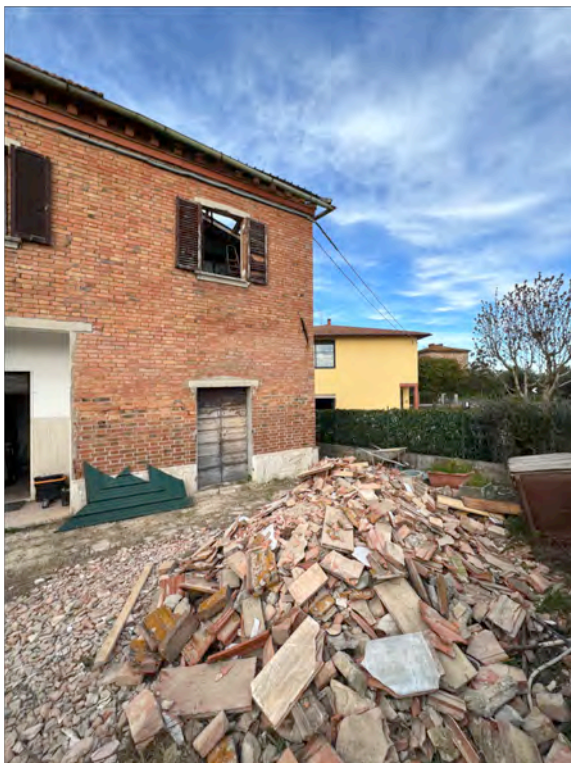
discesa a terra del materiale della copertura crollata sul solaio del piano primo

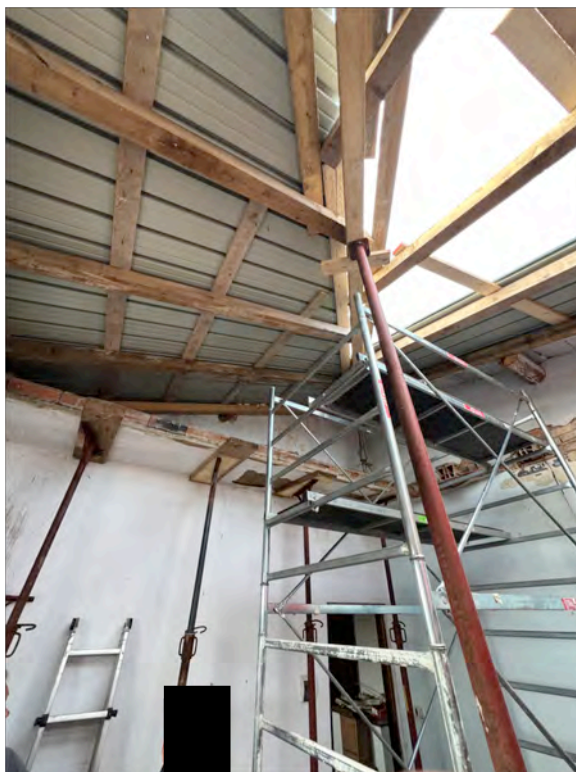
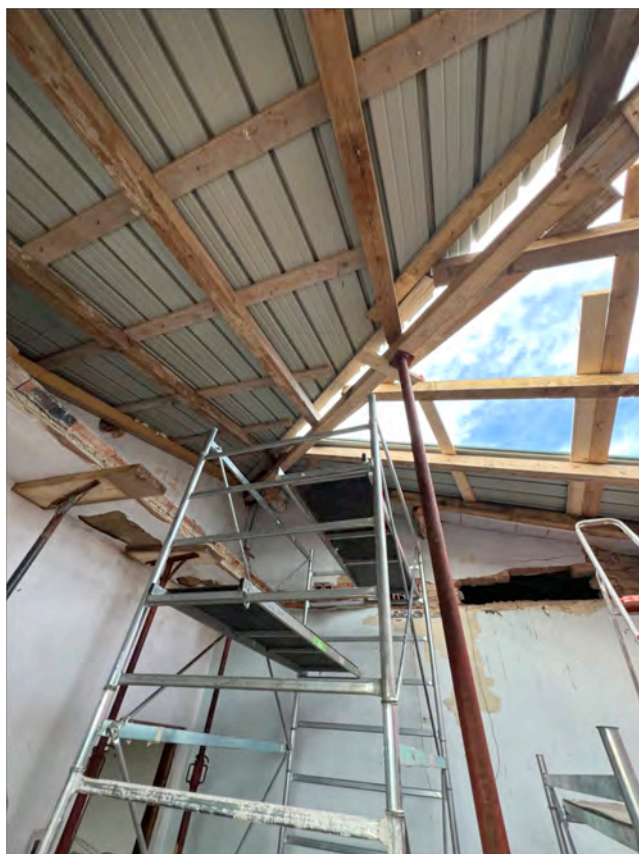
Realizzazione di una copertura provvisori di copertura eseguita con travetti di legno e lamiera a protezione delle precipitazioni
