□ **ALL. 6 – Documentazione fotografica**

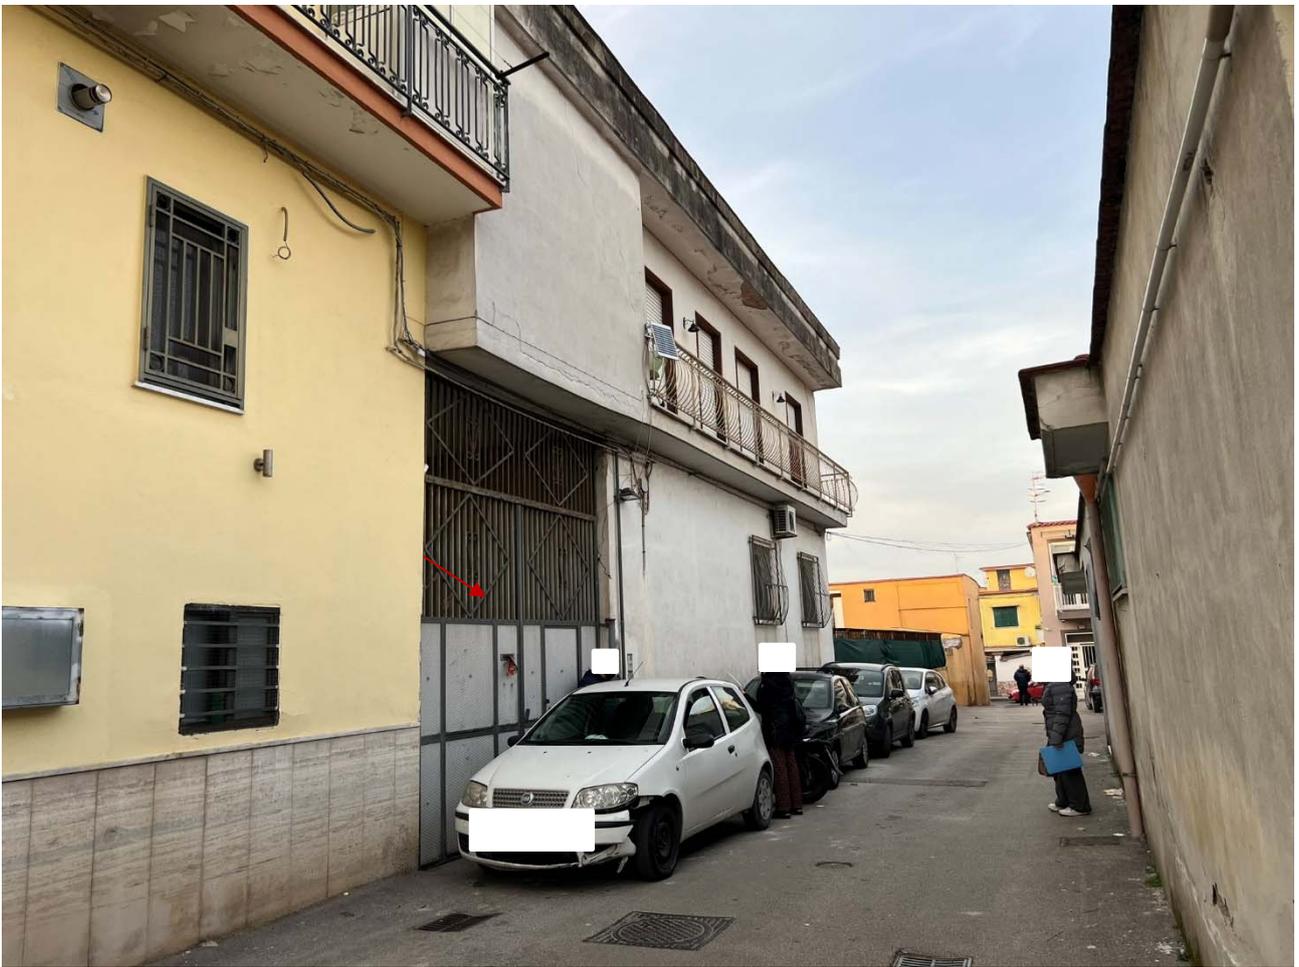
Foto 1 – Vista del fabbricato cui afferisce il laboratorio staggito, sito in via F. Frezza123/4, Giugliano in Campania (Na)

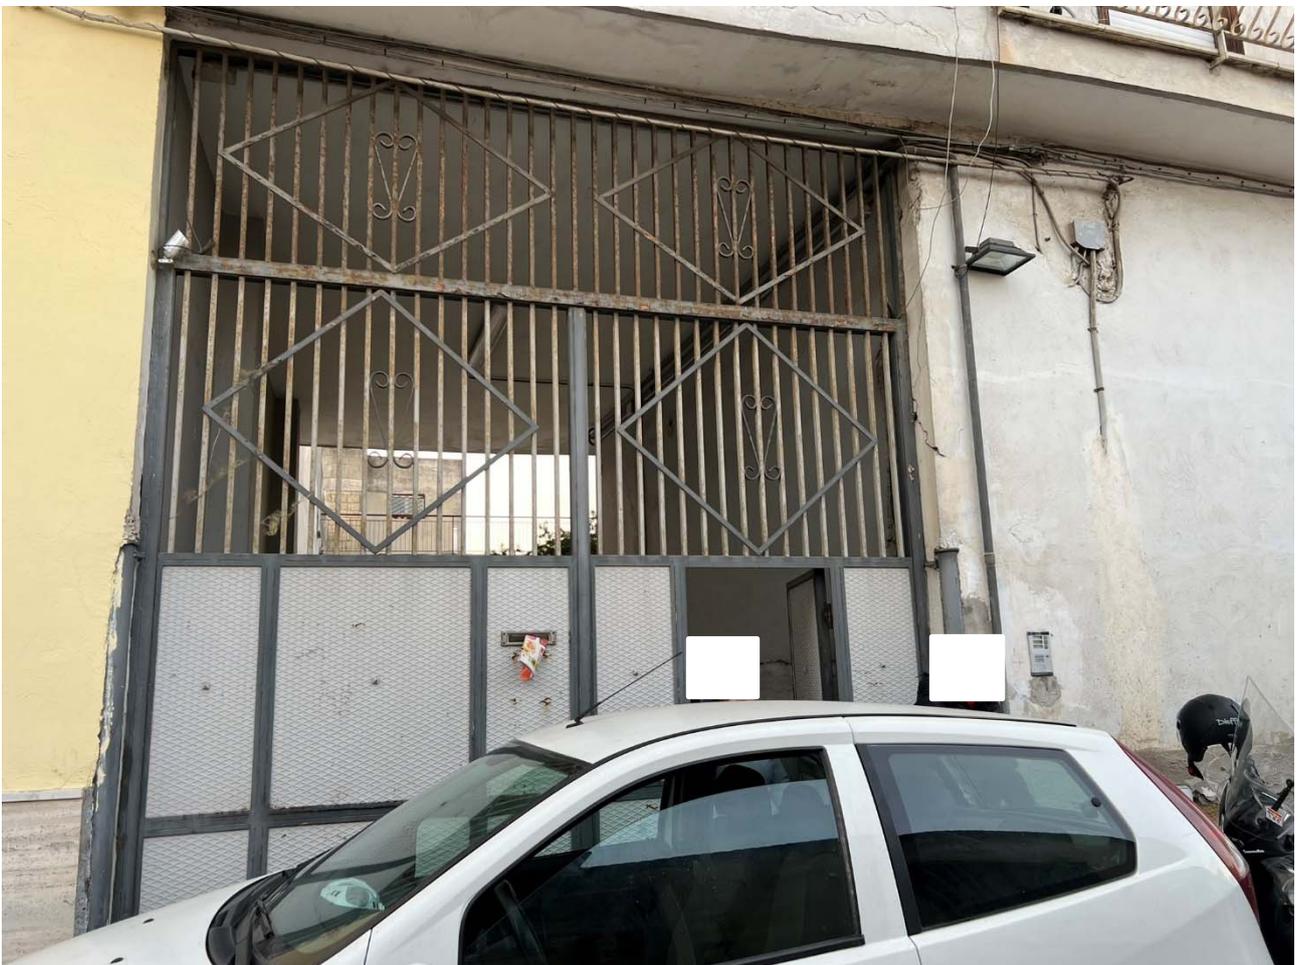
Foto 2 – Vista del portone di accesso al fabbricato

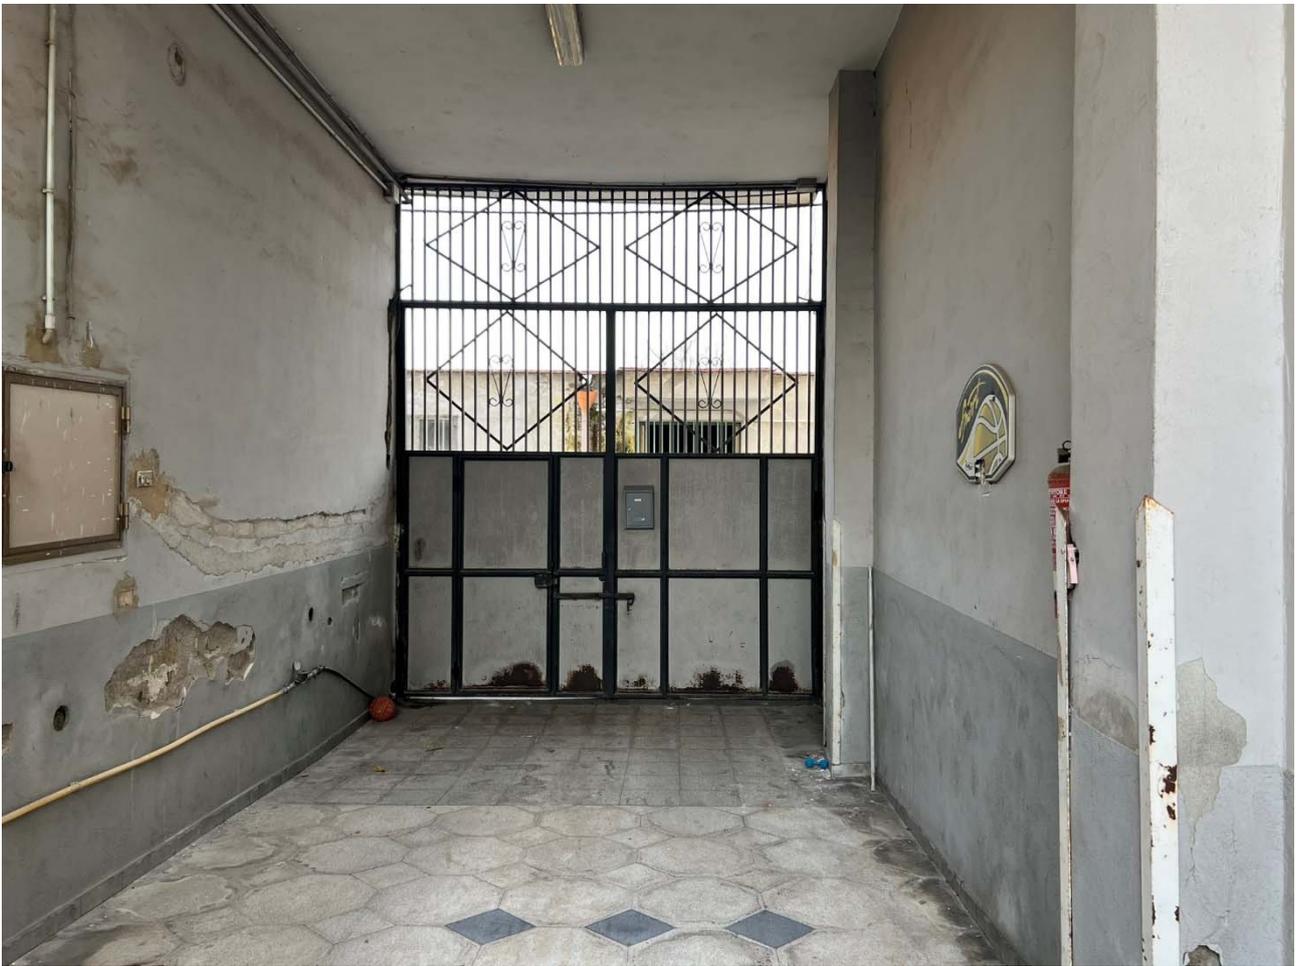
Foto 3 – Vista dell'androne

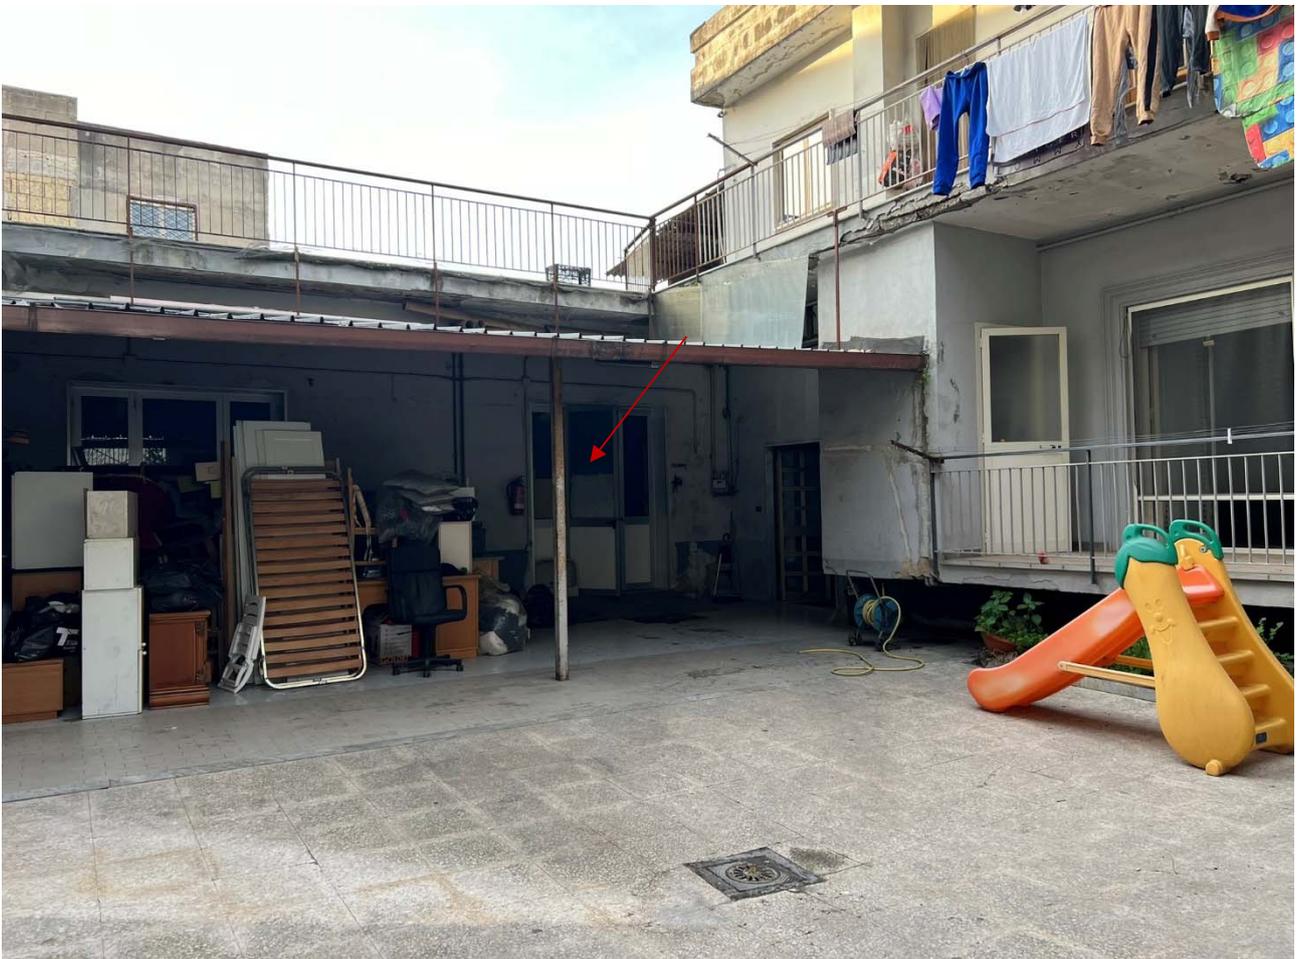
Foto 4 – Vista del cortile comune che disimpegna il laboratorio e il limitofo fabbricato (estraneo ai fatti di causa)

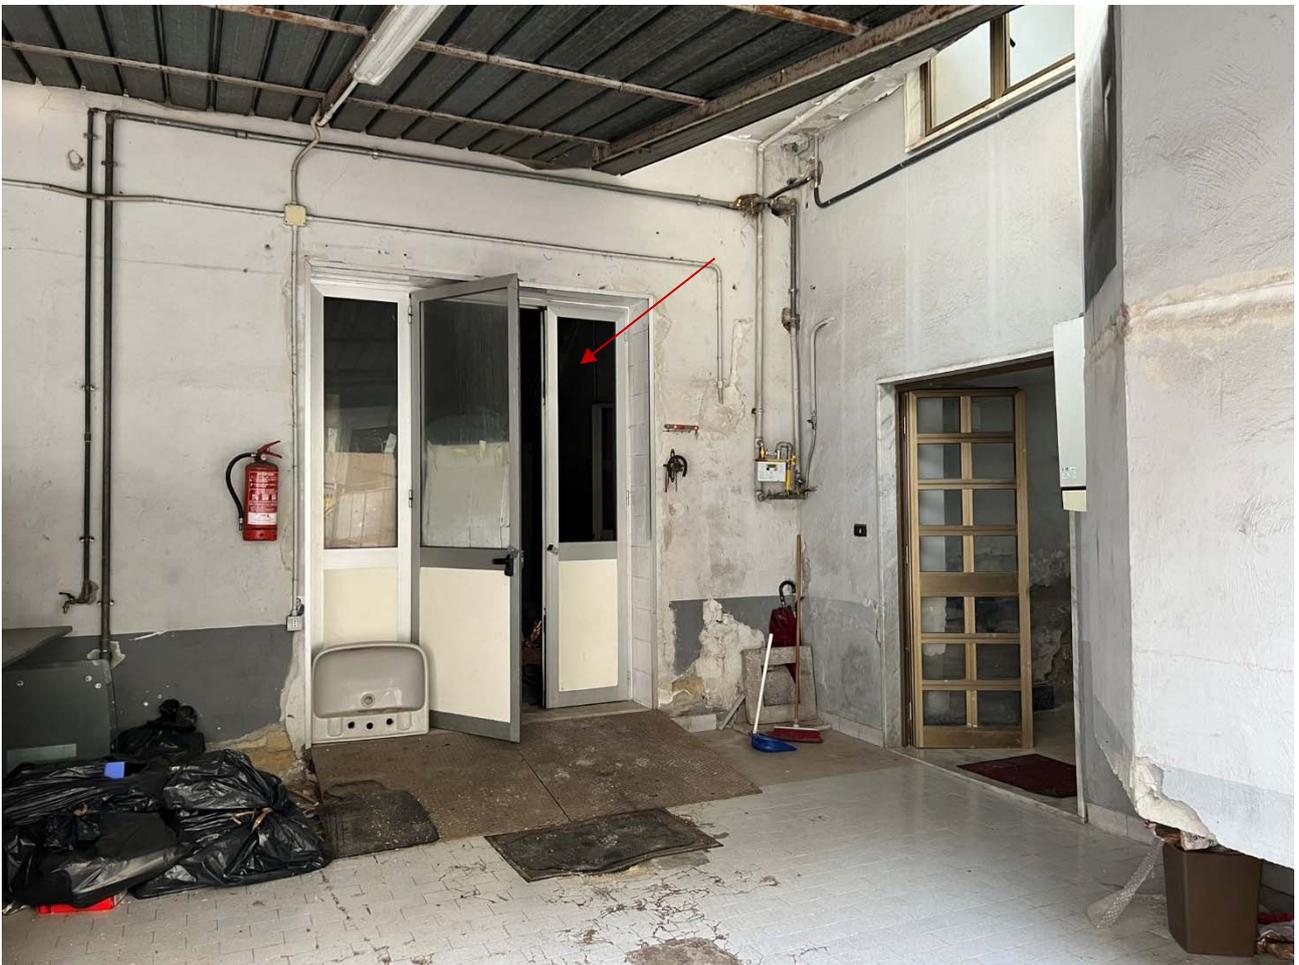
Foto 4 – Vista dell'ingresso all'unità staggita

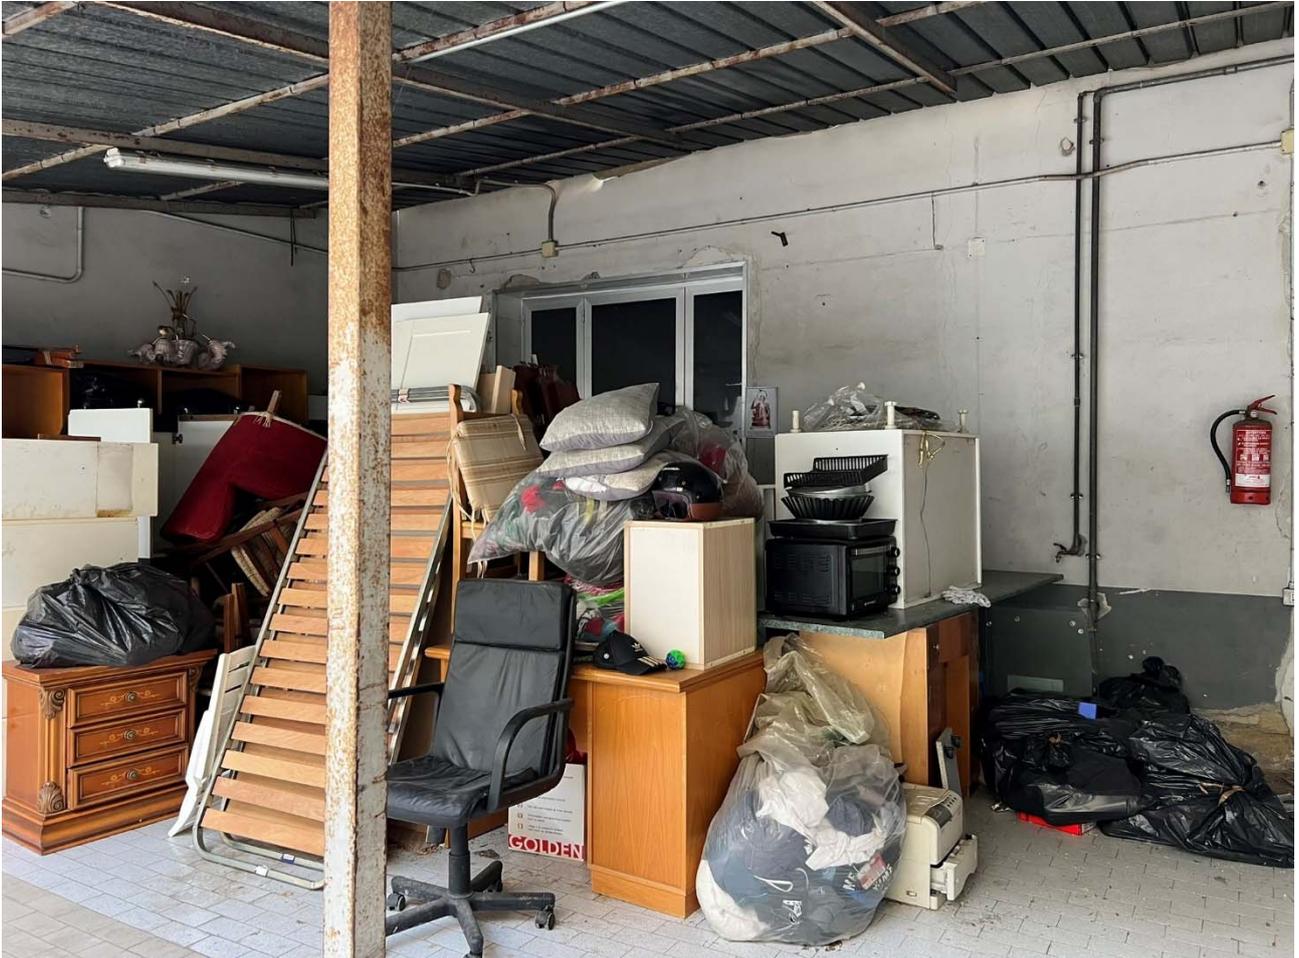
Foto 6 – Vista dell'area esterna e limitrofa al manufatto

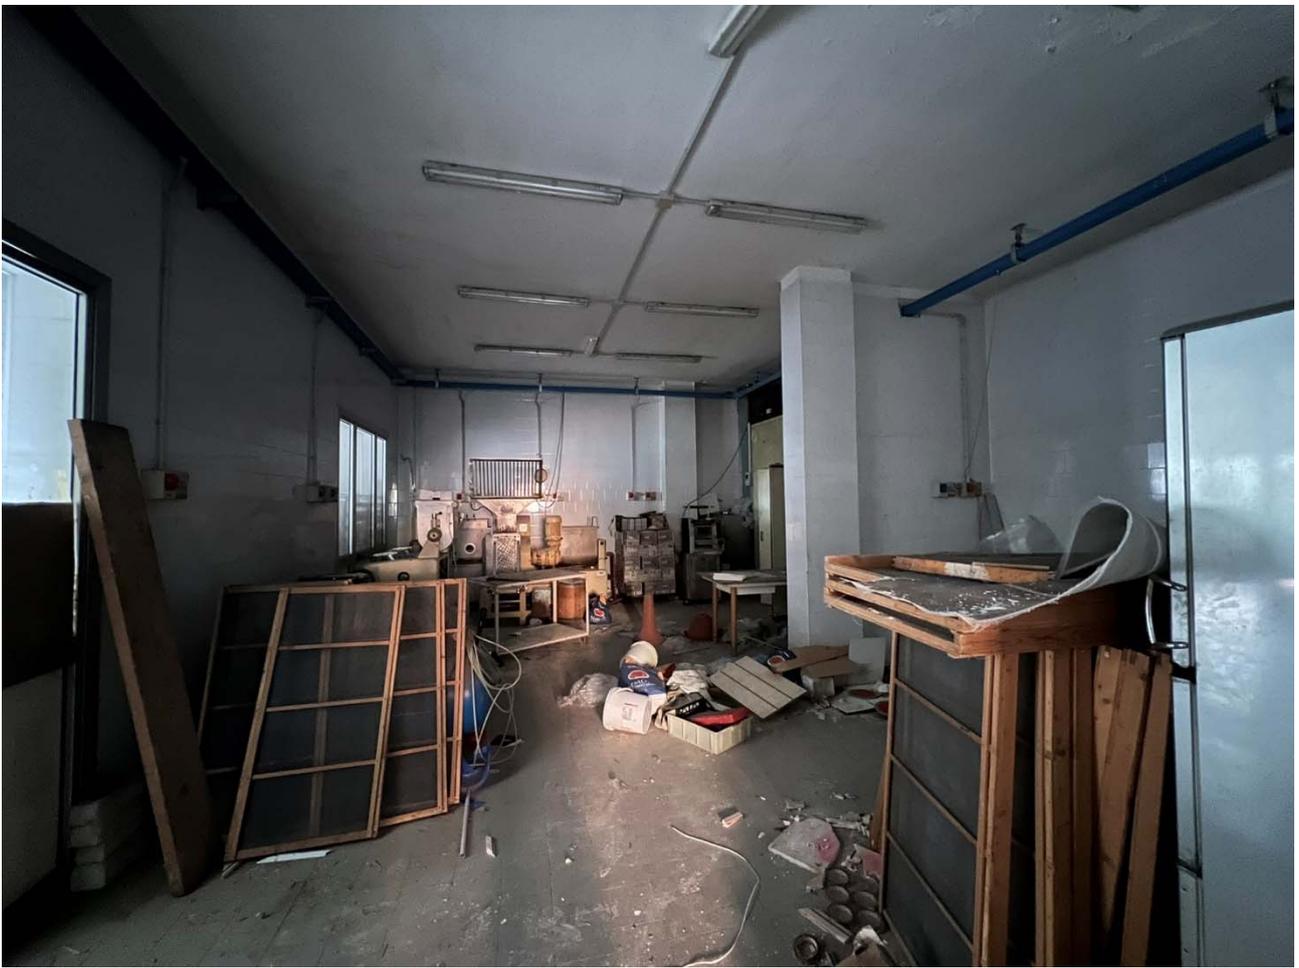
Foto 7 – Particolare del primo ambiente del manufatto

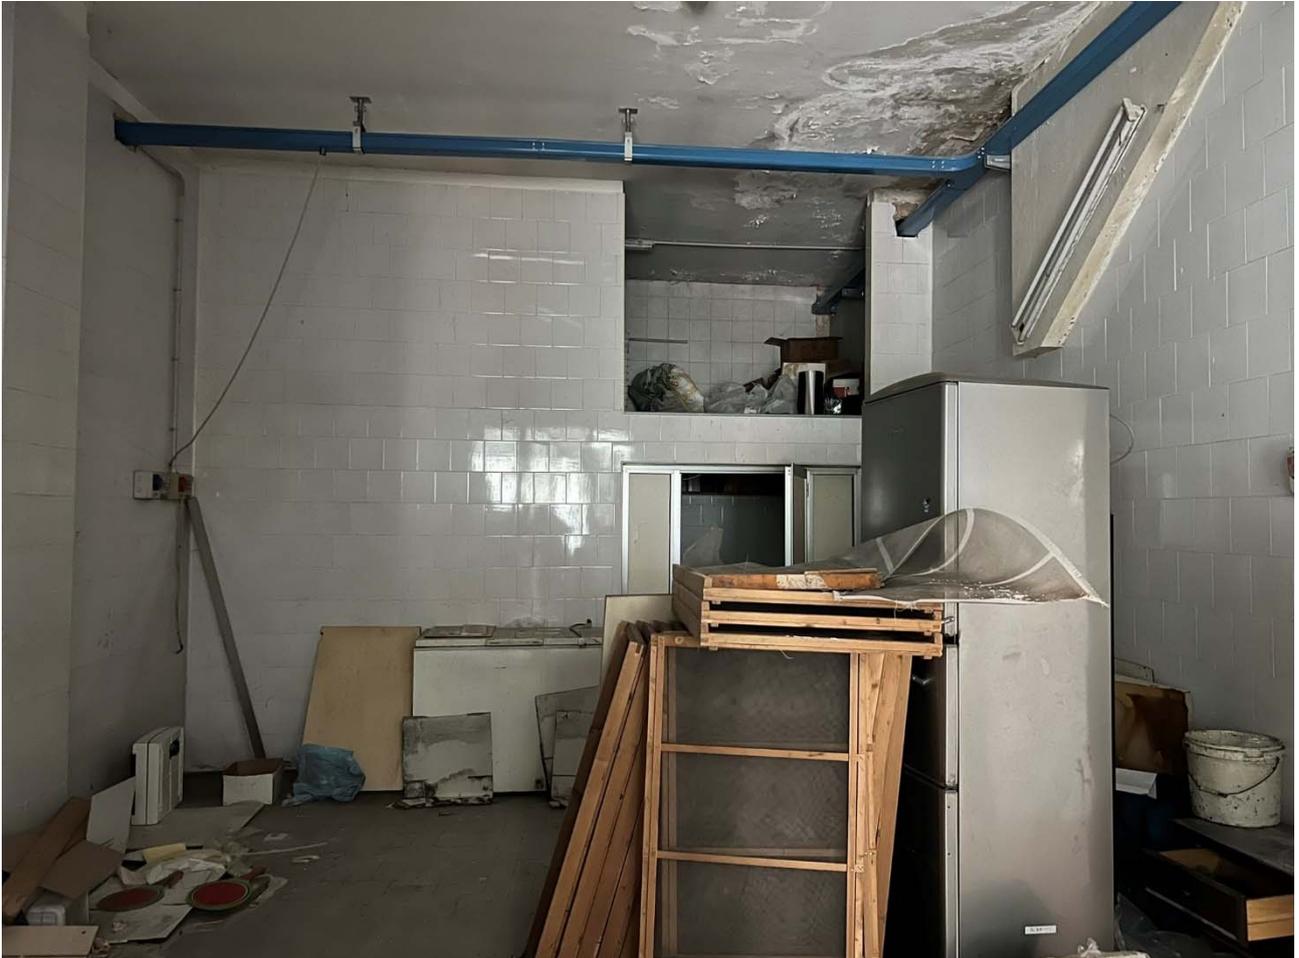
Foto 8 – Particolare del primo ambiente del manufatto

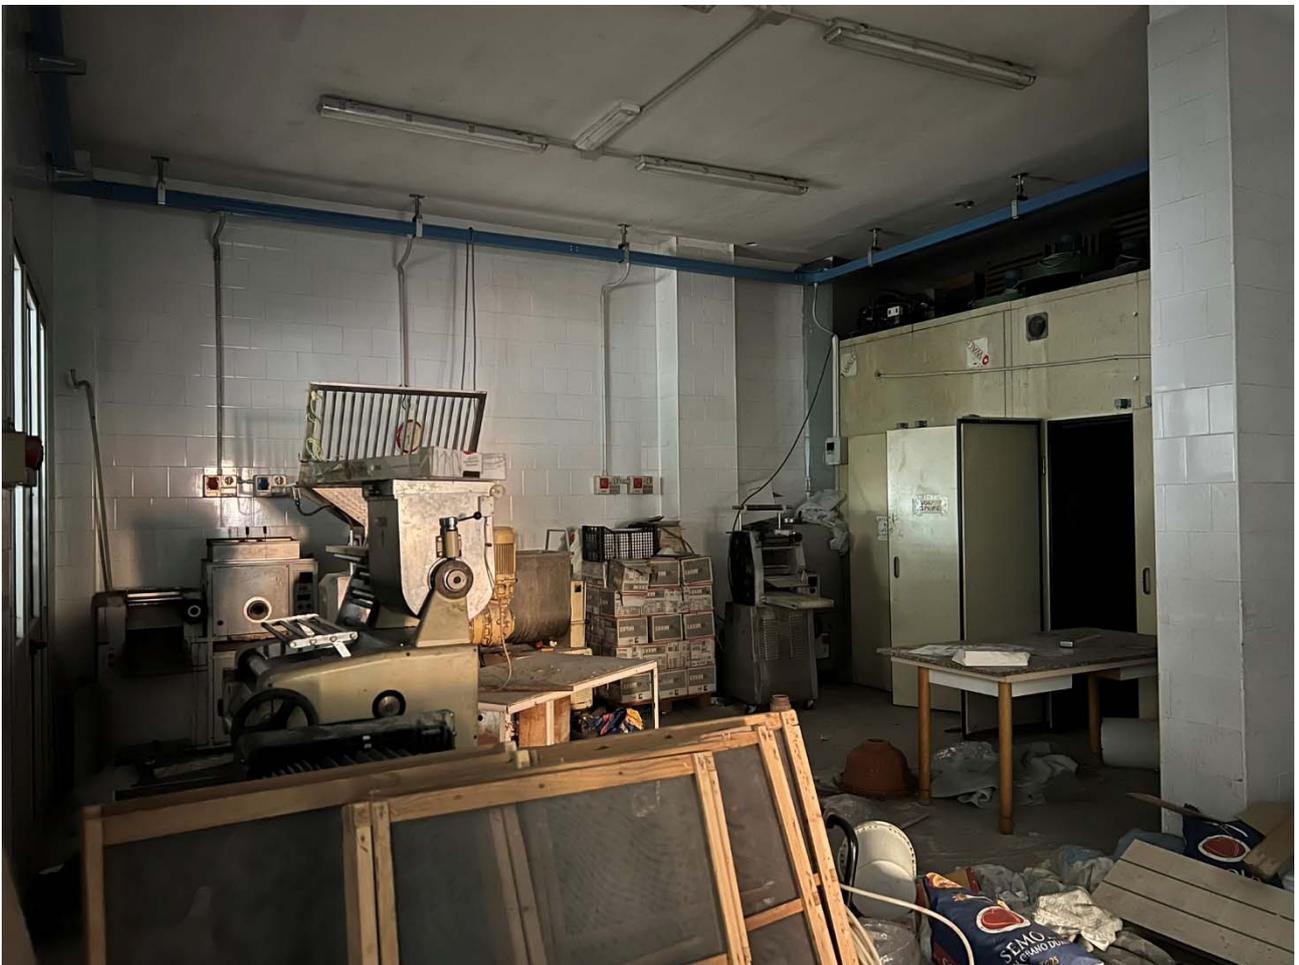
Foto 9 – Particolare del primo ambiente del manufatto

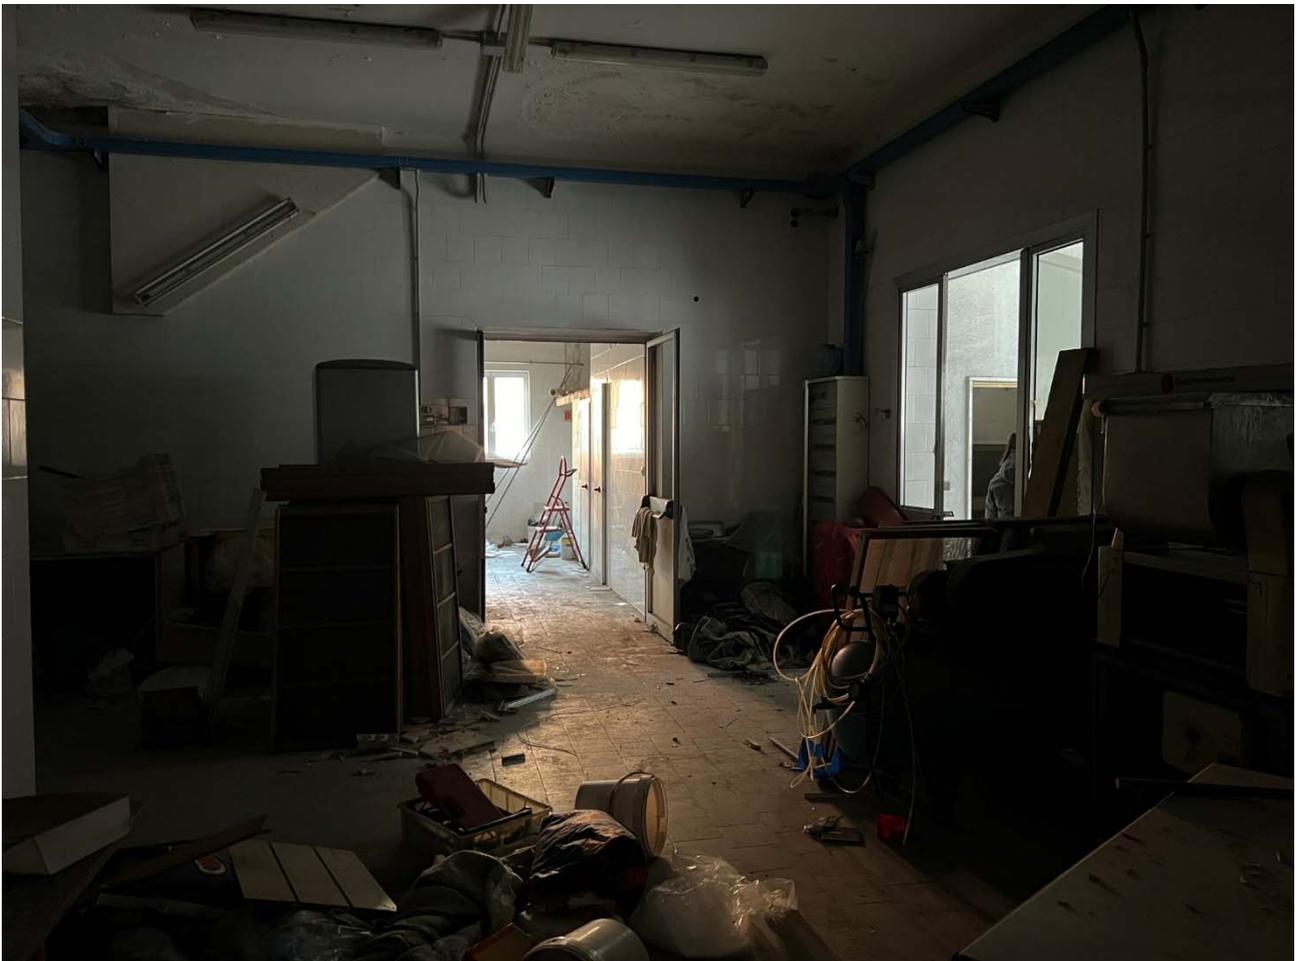
Foto 10 – Particolare del primo ambiente del manufatto

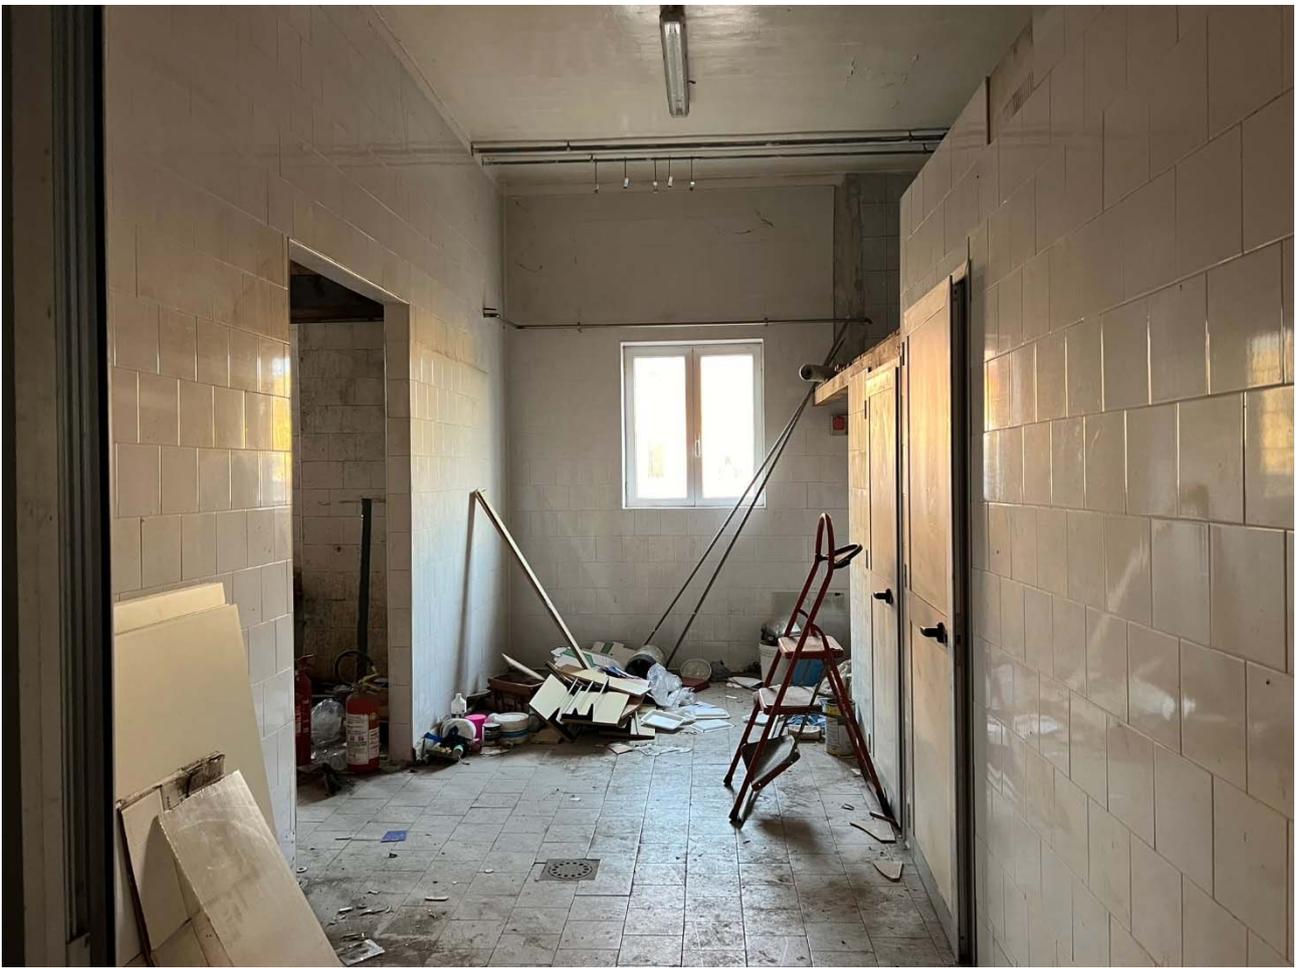
Foto 11 – Vista dell'ambiente di disimpegno tra i due locali del laboratorio e del blocco servizi ivi allocato

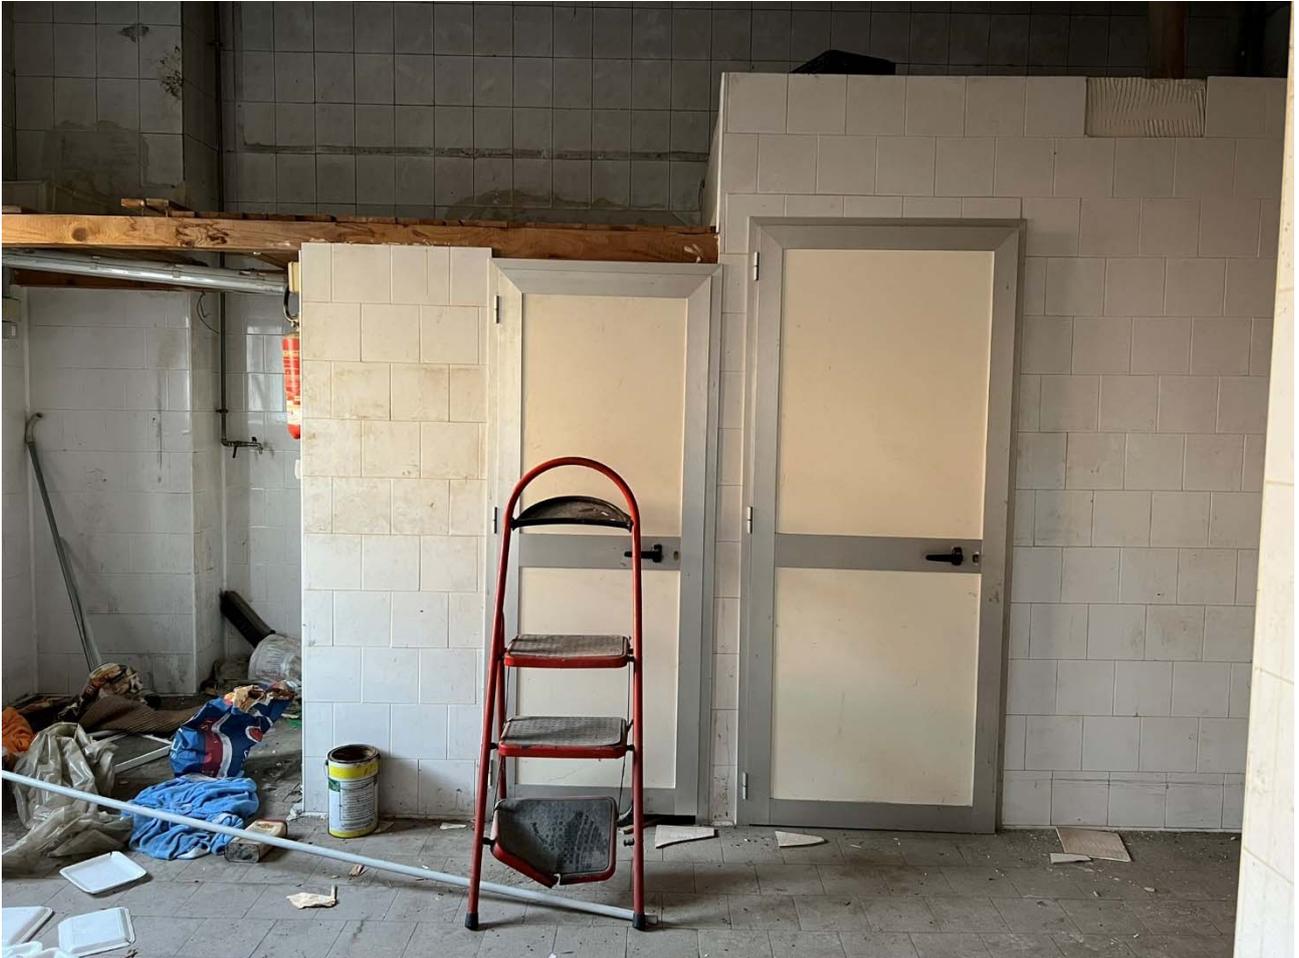
Foto 12 – Vista del blocco servizi

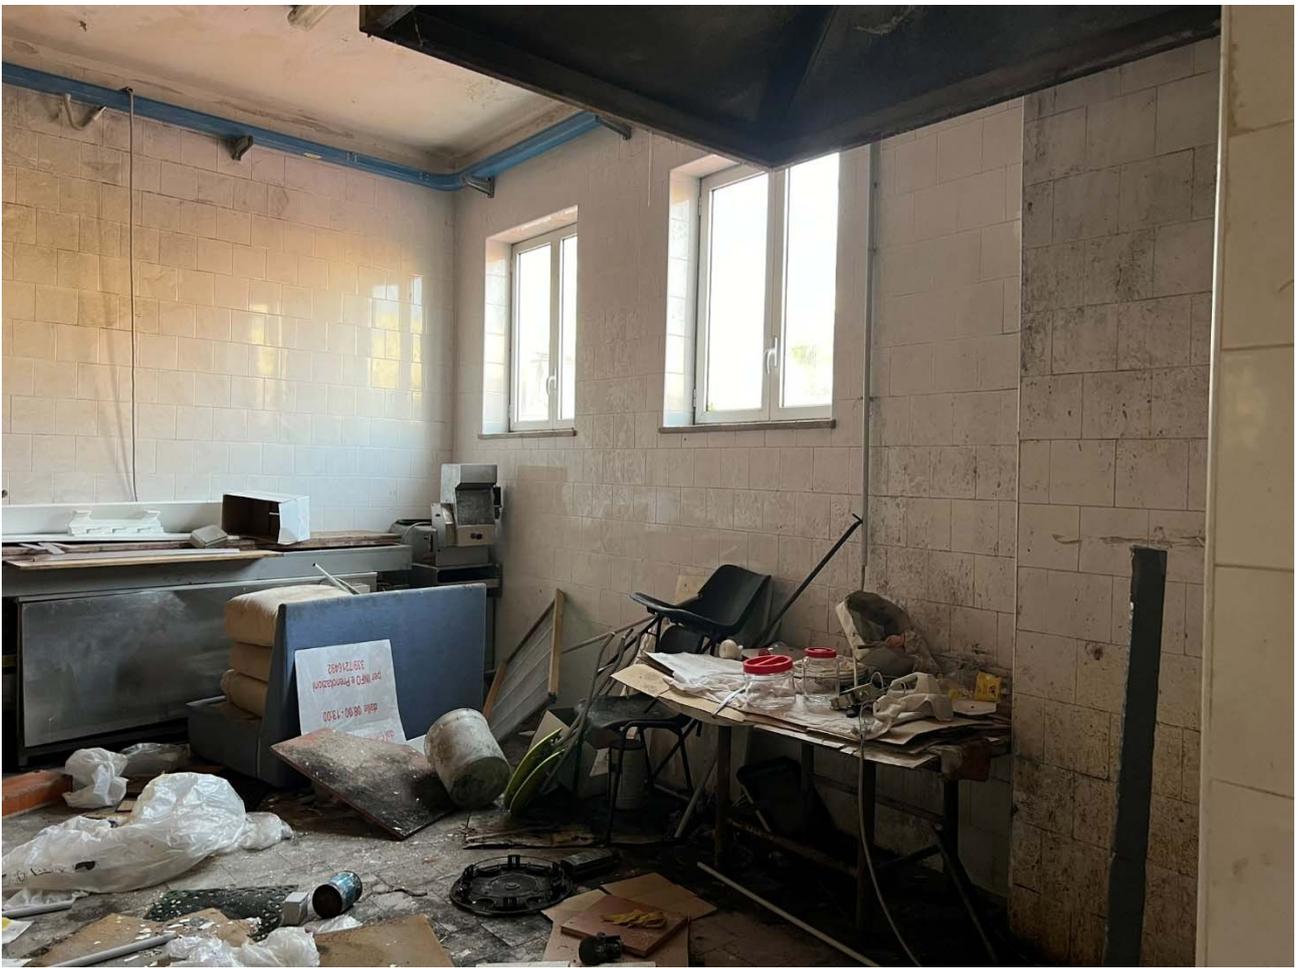
Foto 13 – Particolare del secondo ambiente del manufatto

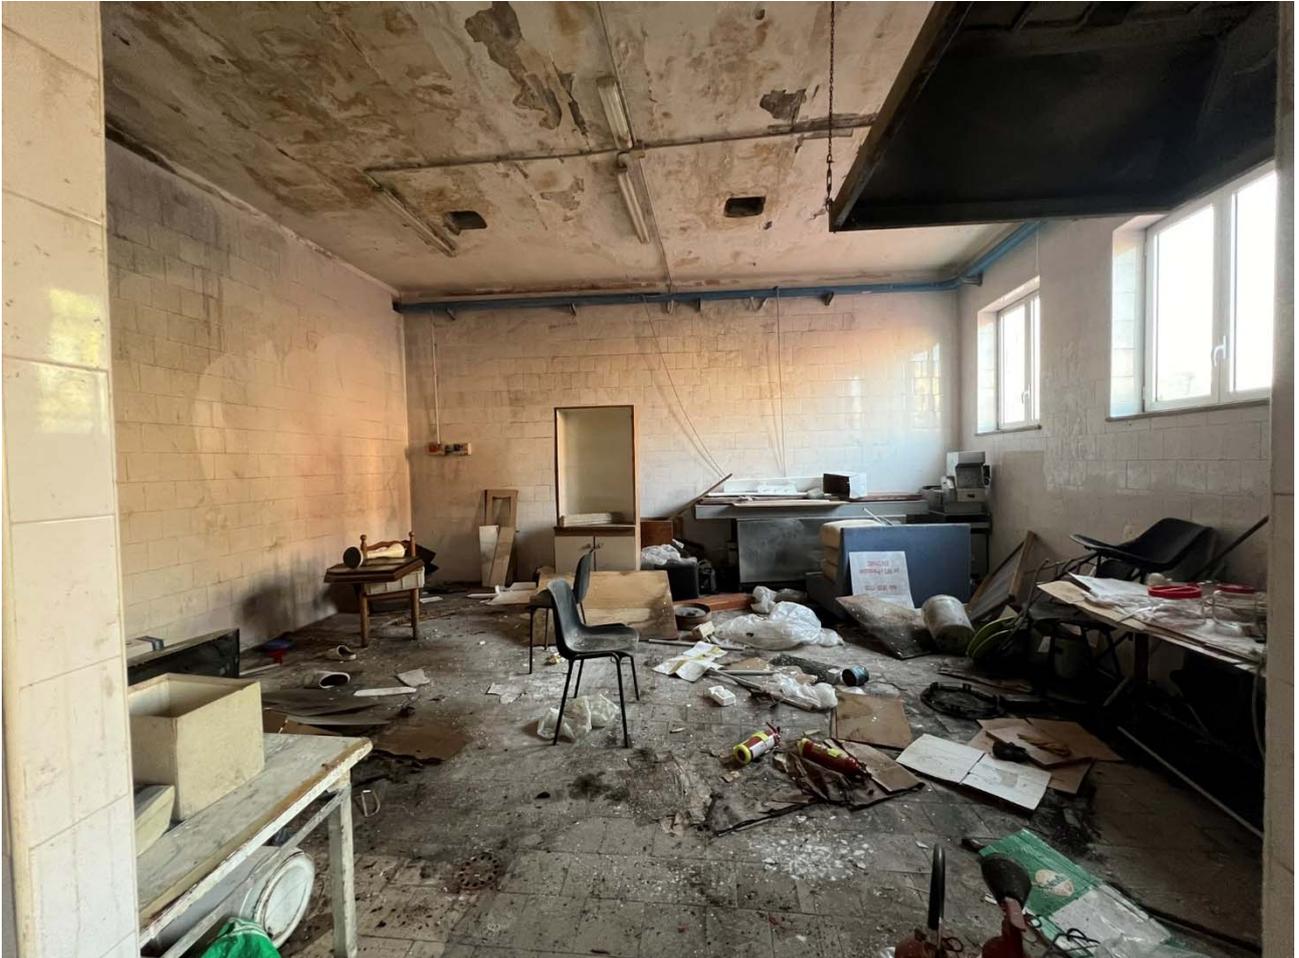
Foto 14 – Particolare del secondo ambiente del manufatto

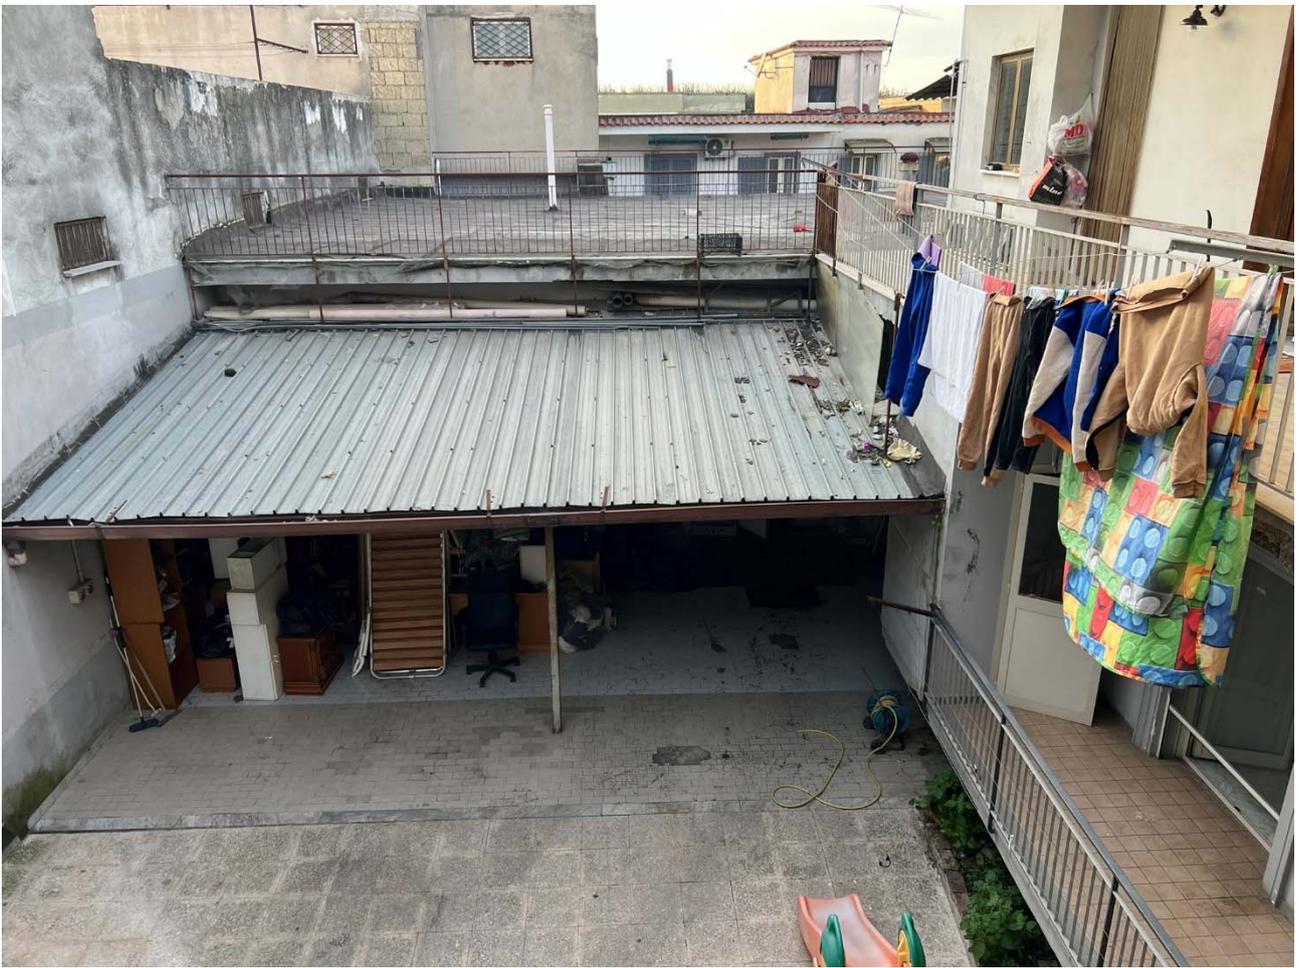
Foto 15 – Vista del lastrico di copertura del manufatto

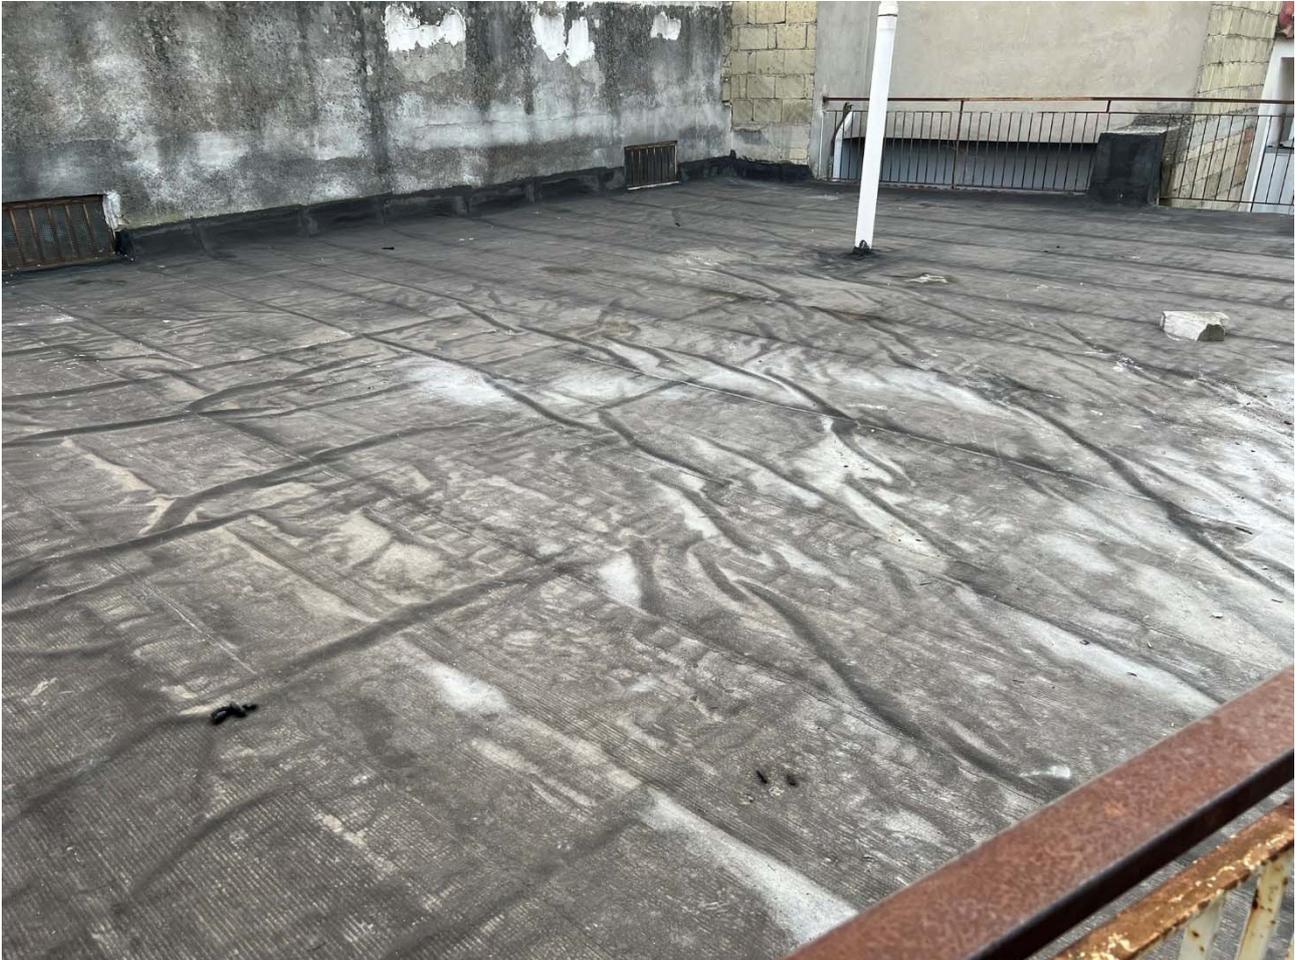
foto 16 – Vista del lastrico di copertura del manufatto
