**TRIBUNALE ORDINARIO**  
**BARCELLONA POZZO DI GOTTO**  
**ESPROPRIAZIONI IMMOBILIARI**  
**42/2023**

**ELABORATO GRAFICO**  
**a corredo della**  
**CONSULENZA ESTIMATIVA GIUDIZIARIA**

**LOTTO 1**

Immobile sito in Milazzo (ME),  
via Policastrelli, n° 68

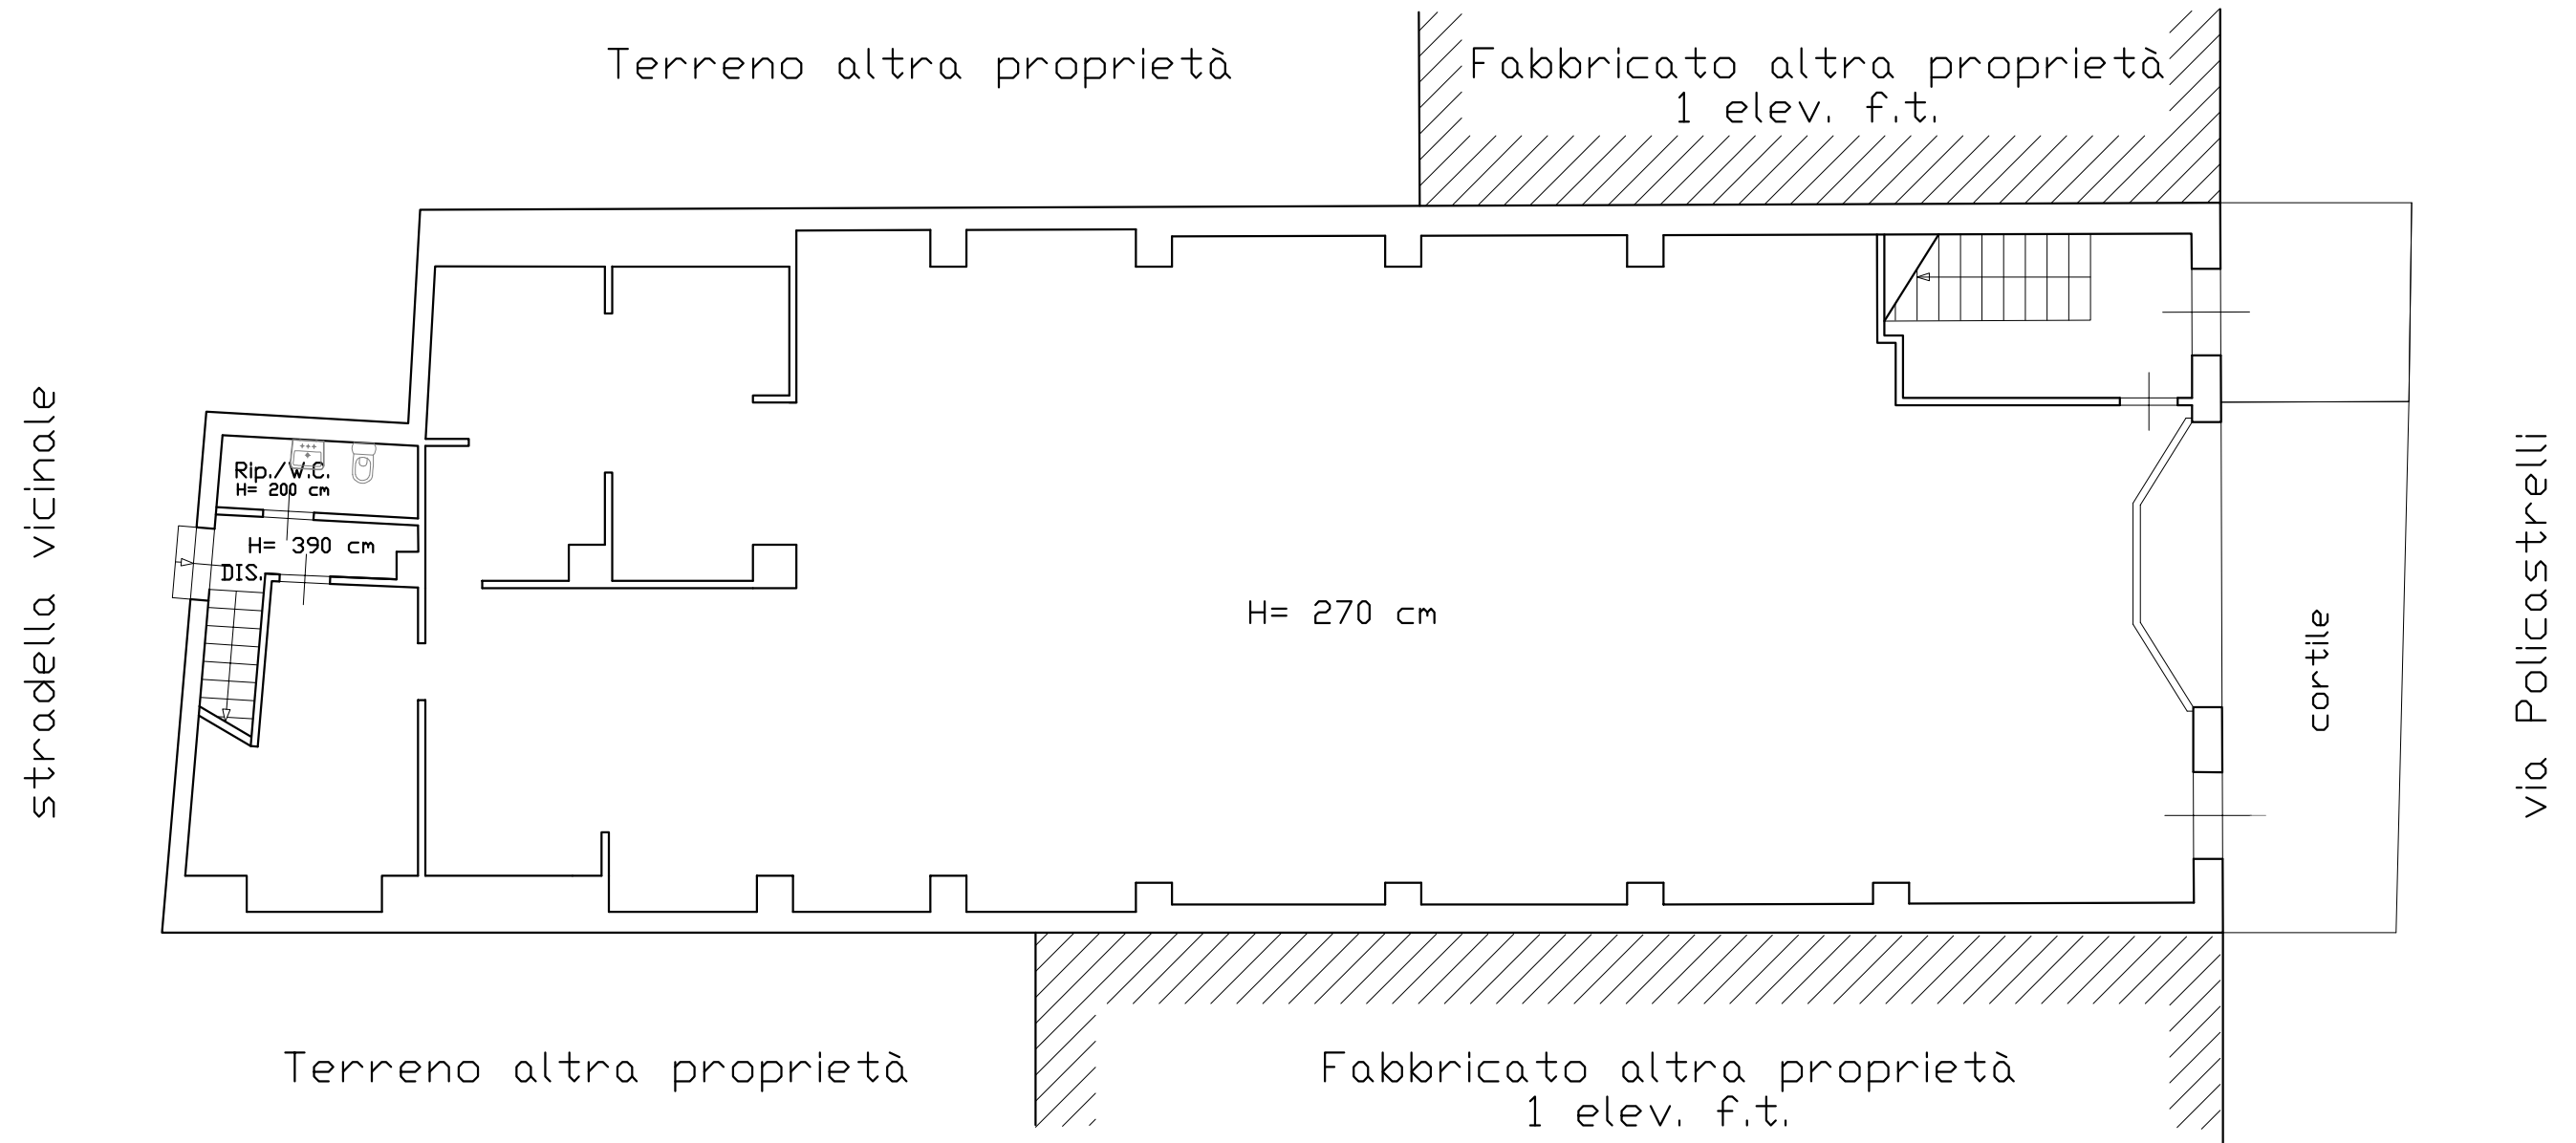
PIANTA PIANO TERRA - STATO ATTUALE

Come precedentemente accennato, gli elaborati grafici depositati presso l'Ufficio Tecnico Comunale risultano difformi dallo stato attuale dei luoghi: dai rilievi metrici e fotografici è emerso che in fase esecutiva è stata parzialmente variata la pianta dell'immobile, in quanto la distribuzione strutturale dei pilastri è stata modificata inserendo una ulteriore campata di pilastri rispetto a quella riportata sugli elaborati originali.

La planimetria catastale depositata presso l'Ufficio del Territorio nel 1985 riportava la planimetria dell'immobile, rappresentando un precedente stato dei luoghi. Al fine di completare la relazione di stima è stato necessario depositare una nuova planimetria catastale per dare perfetta corrispondenza allo stato attuale dei luoghi, restituendo così anche la distribuzione interna realizzata con tramezzi in cartongesso.

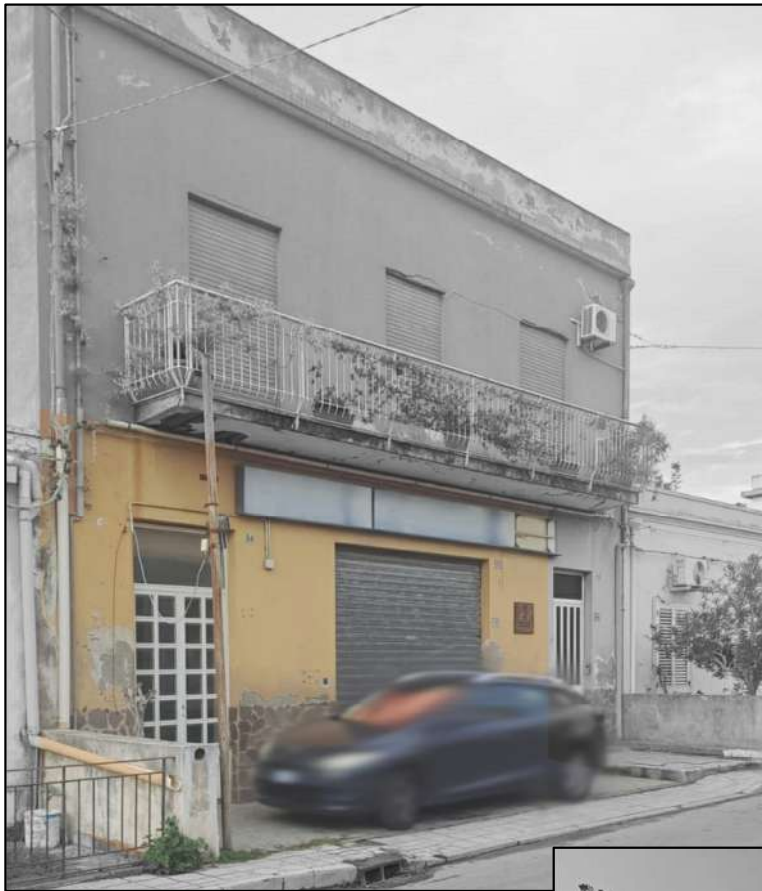
Foto\_1 - Prospetto anteriore

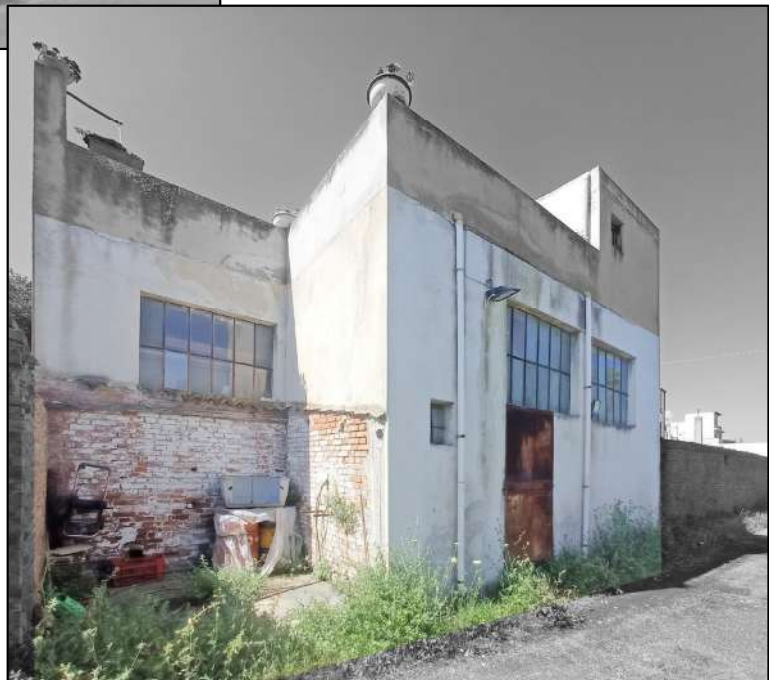
Come dimostrato dal rilievo fotografico, nel prospetto posteriore sono presenti delle finestre lucifere, le stesse si ritrovano anche sulla parete ad est nella porzione non interessata dal fabbricato in aderenza: tali finestre ad oggi non risultano visibili dall'interno del locale in quanto coperte dalla pannellatura in cartongesso che impegna a tutt'altezza l'immobile.

Foto\_2 - Prospetto posteriore

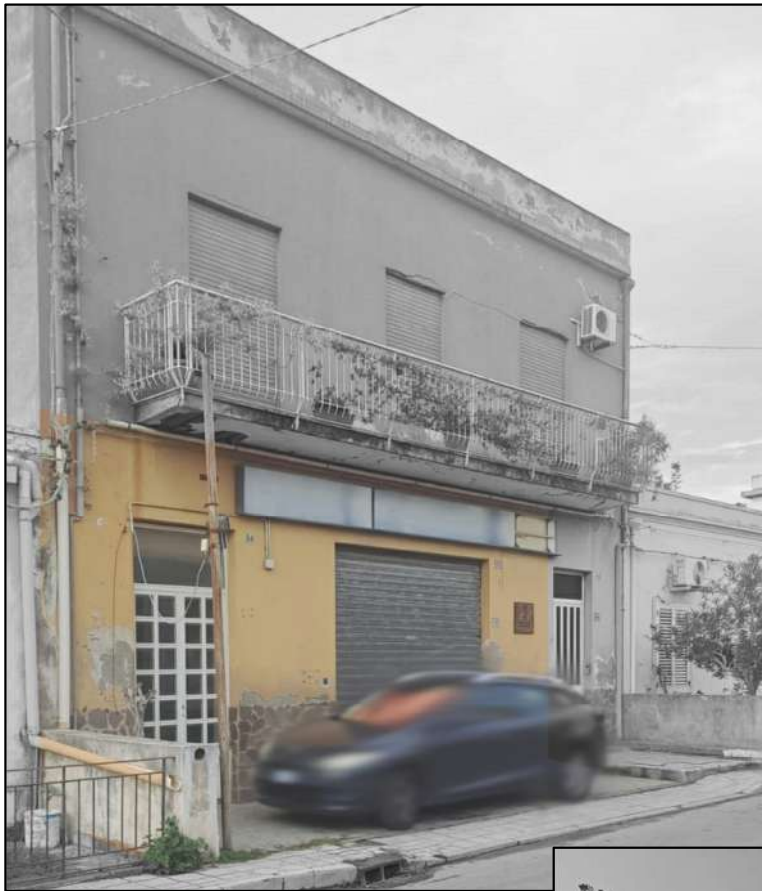
Foto\_1 - Prospetto anteriore

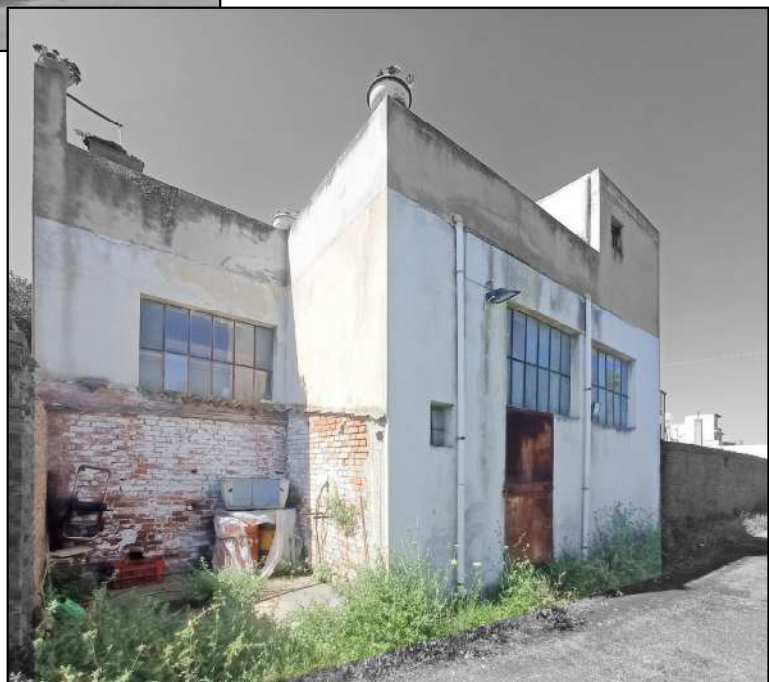
Foto\_2 - Prospetto posteriore

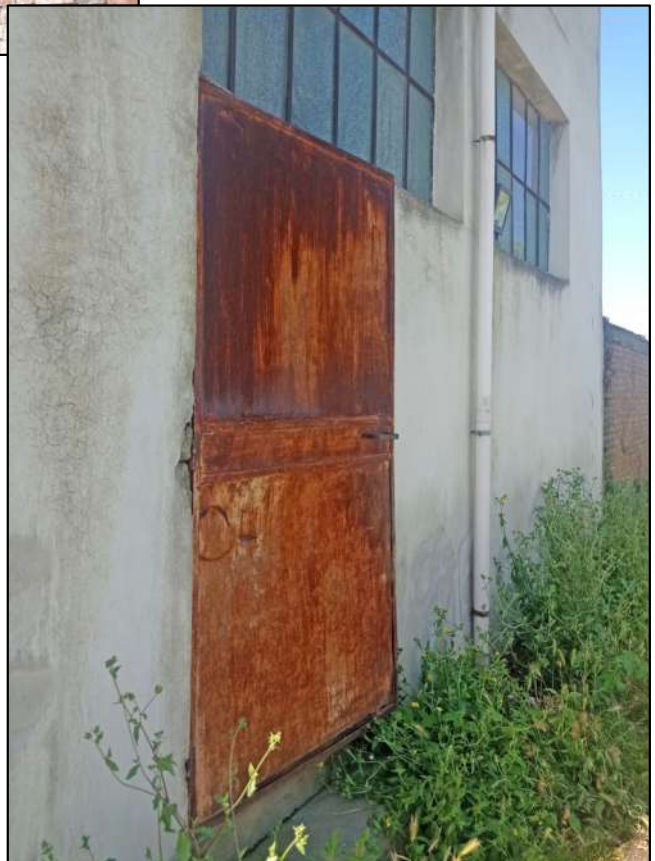
Foto\_14 - Ingresso posteriore
