TRIBUNALE DI NUORO

ESECUZIONE IMMOBILIARE 24/2020 - G.I.M. SRL

INTEGRAZIONE ALLA RELAZIONE PERITALE

RISPOSTE ALLE OSSERVAZIONI SUL LOTTO 1

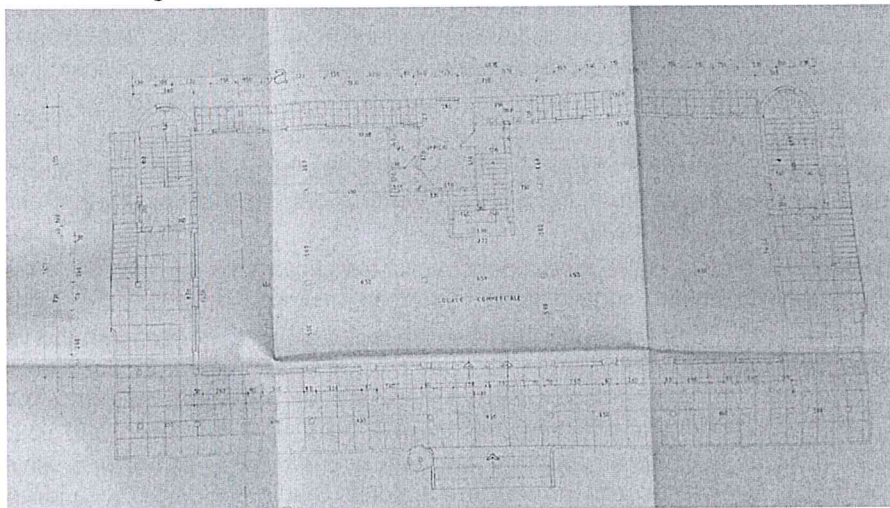
L'esame delle planimetrie allegata alla Concessione edilizia 55/92 mostra la maglia quadrata dei pilastri

– Figura 1 . All. 09 Lotto 1 della CTU – planimetria piano terra – maglia strutturale pilastri

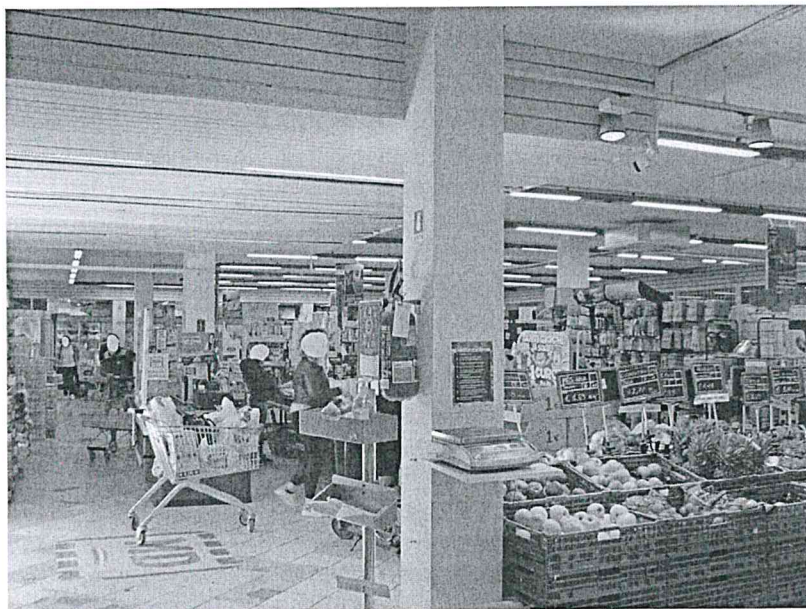
– Foto 1 – Orosei Lotto 1 – Loc Conculas – pilastro in cemento armato

Nonostante ciò tutti gli elementi in possesso e l'esame visivo portano a ritenere che il fabbricato sia stato realizzato con la maglia strutturale di travi e pilastri in cemento armato secondo quanto rappresentato negli elaborati di concessione.

Pertanto i muri esterni sono da ritenersi delle tamponature e non dei muri portanti come erroneamente supposto nell'Osservazione n.2 dell'Avv. Flore.

In risposta all'Osservazione n°2 il sottoscritto CTU conferma che appare possibile demolire la parte abusiva al fine di ripristinare lo stato concessionato senza alcuna complicazione per la statica dell'edificio.

E' comunque necessario avvertire che le modalità di demolizione per la rimessa in pristino dovranno essere attentamente valutate da ingegnere strutturista esperto che dovrà redigere apposita pratica edilizia, previa consultazione dei calcoli in cemento armato della struttura.
