**TRIBUNALE DI PESARO**

**FALLIMENTO N. 11/2018**

**PERIZIA DI STIMA IMMOBILIARE**

**RELAZIONE TECNICA GENERALE PALAZZINA 2 – LOTTO 8  
Strada delle Caminate, Frazione Cerasa,  
San Costanzo (PU)**

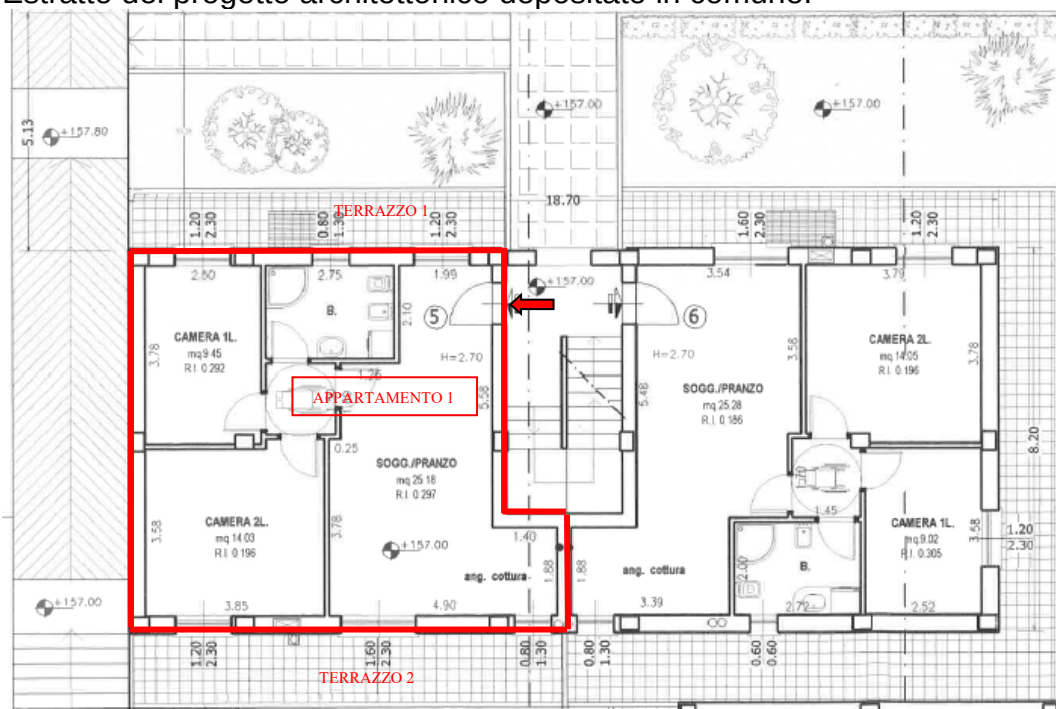
Estratto del progetto architettonico depositato in comune:

La struttura è in cemento armato, le pareti esterne sono tamponate con i blocchi in laterizio; internamente le pareti sono allo stato grezzo. La scala di ingresso è allo stato grezzo. Il terrazzo 1 si affaccia sul fronte principale (lato est); il terrazzo 2 si affaccia sul retro (lato ovest).

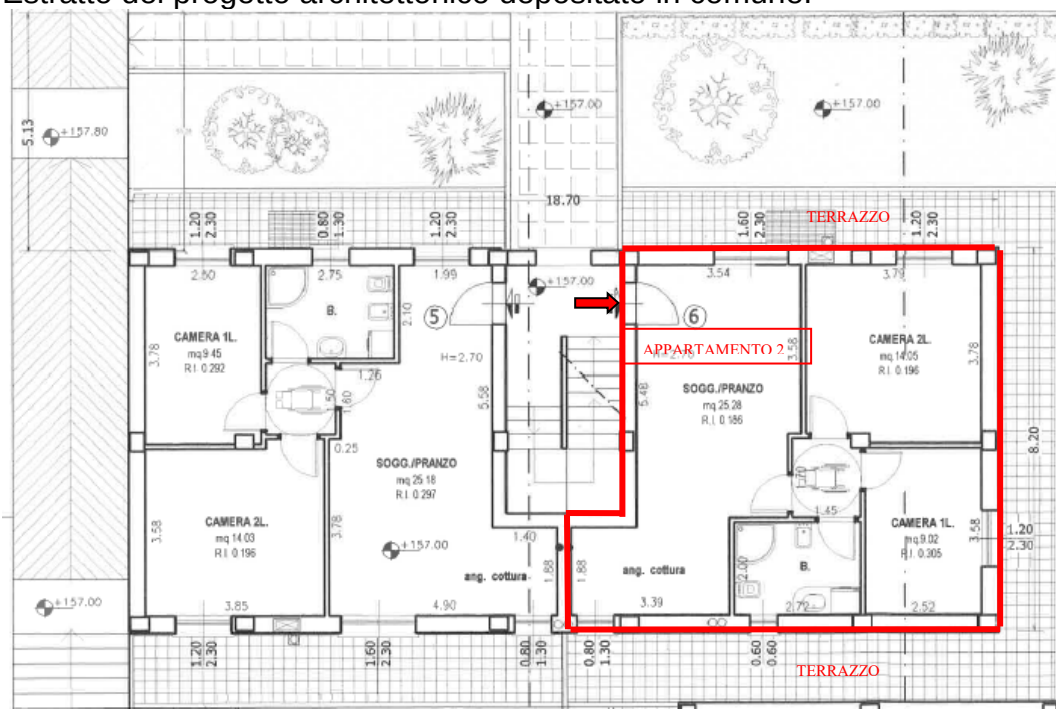
Estratto del progetto architettonico depositato in comune:

La struttura è in cemento armato, le pareti esterne sono tamponate con i blocchi in laterizio; internamente le pareti sono allo stato grezzo. La scala di ingresso è allo stato grezzo. Il terrazzo si affaccia sul fronte principale (lato est), sul fronte sud e sul retro (lato ovest).

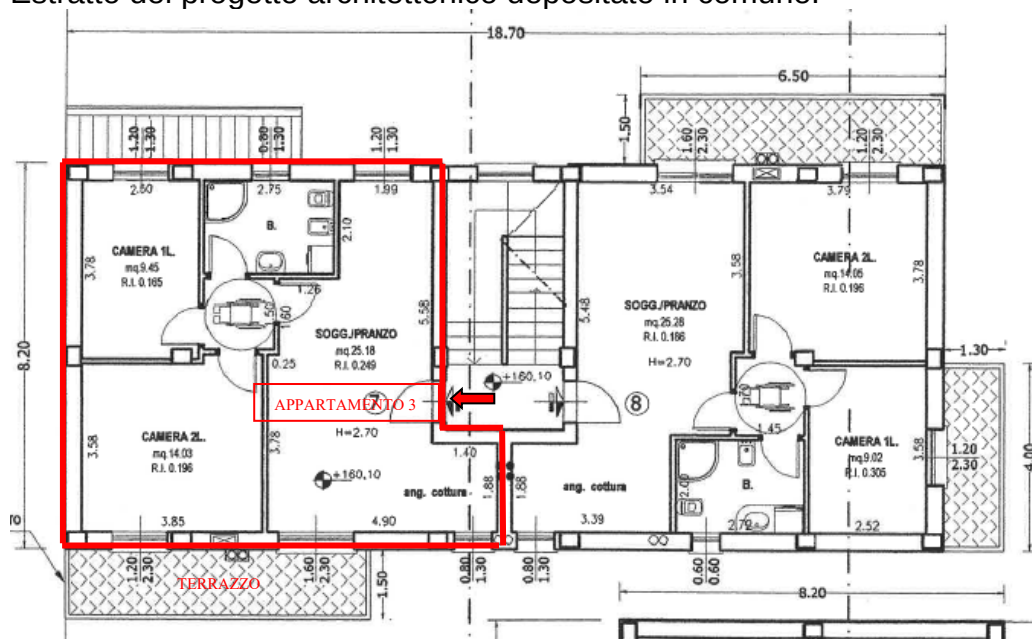
Estratto del progetto architettonico depositato in comune:

La struttura è in cemento armato, le pareti esterne sono tamponate con i blocchi in laterizio; internamente le pareti sono allo stato grezzo. La scala di ingresso è allo stato grezzo. Il terrazzo si affaccia sul retro (lato ovest).

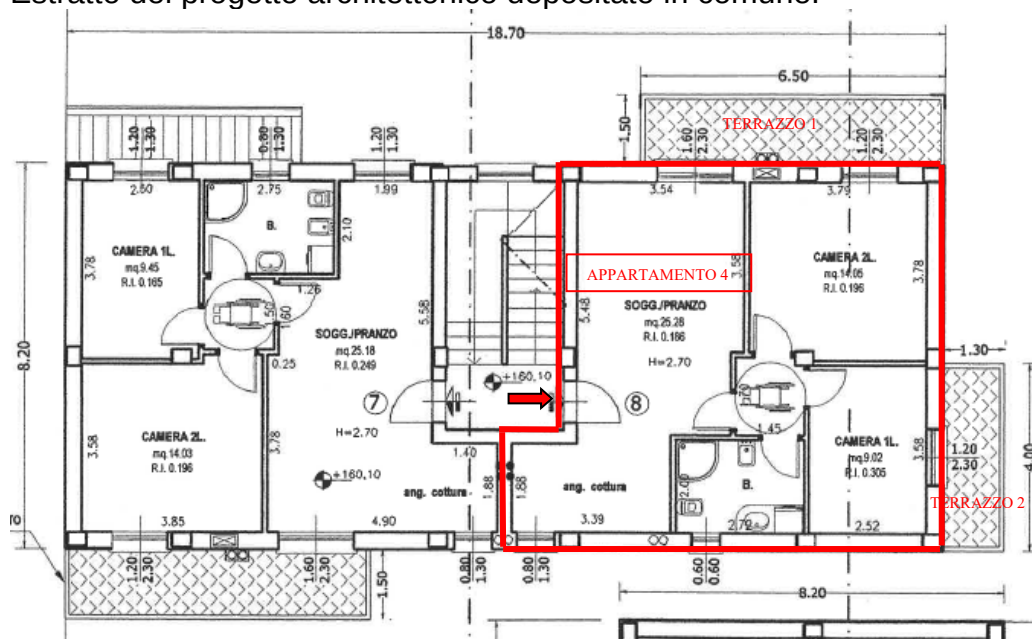
Estratto del progetto architettonico depositato in comune:

La struttura è in cemento armato, le pareti esterne sono tamponate con i blocchi in laterizio; internamente le pareti sono allo stato grezzo. La scala di ingresso è allo stato grezzo. Il terrazzo 1 si affaccia sul fronte principale (lato est) mentre il terrazzo 2 si affaccia sul fronte sud.

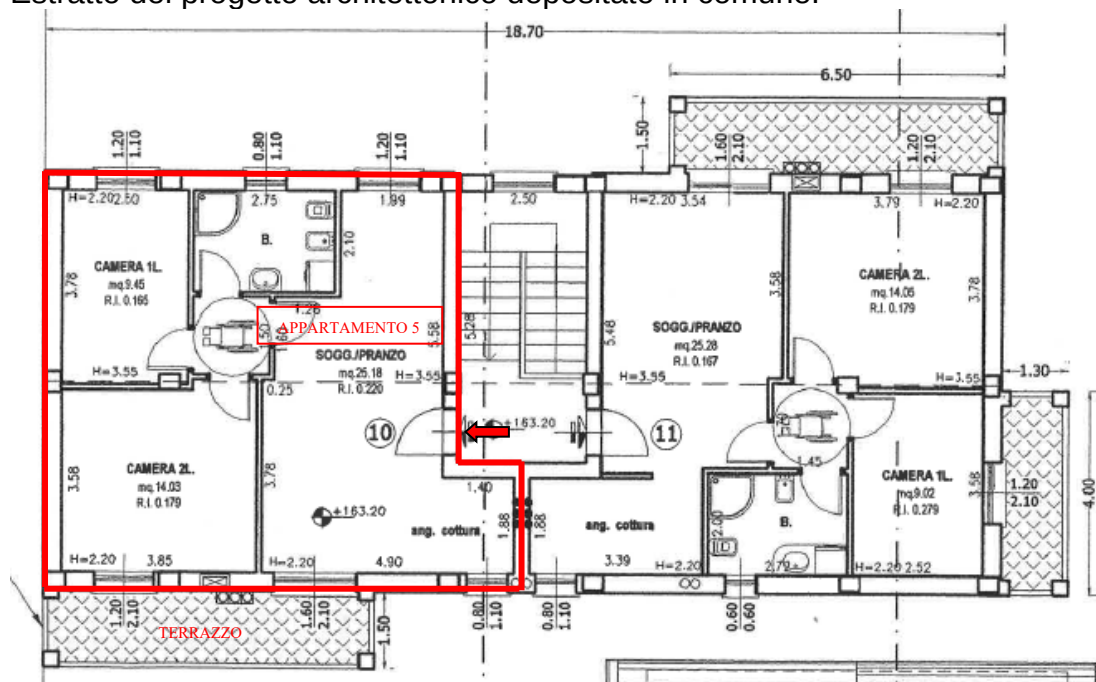
Estratto del progetto architettonico depositato in comune:

La struttura è in cemento armato, le pareti esterne sono tamponate con i blocchi in laterizio; internamente le pareti sono allo stato grezzo. La scala di ingresso è allo stato grezzo. Il terrazzo si affaccia sul retro (lato ovest).

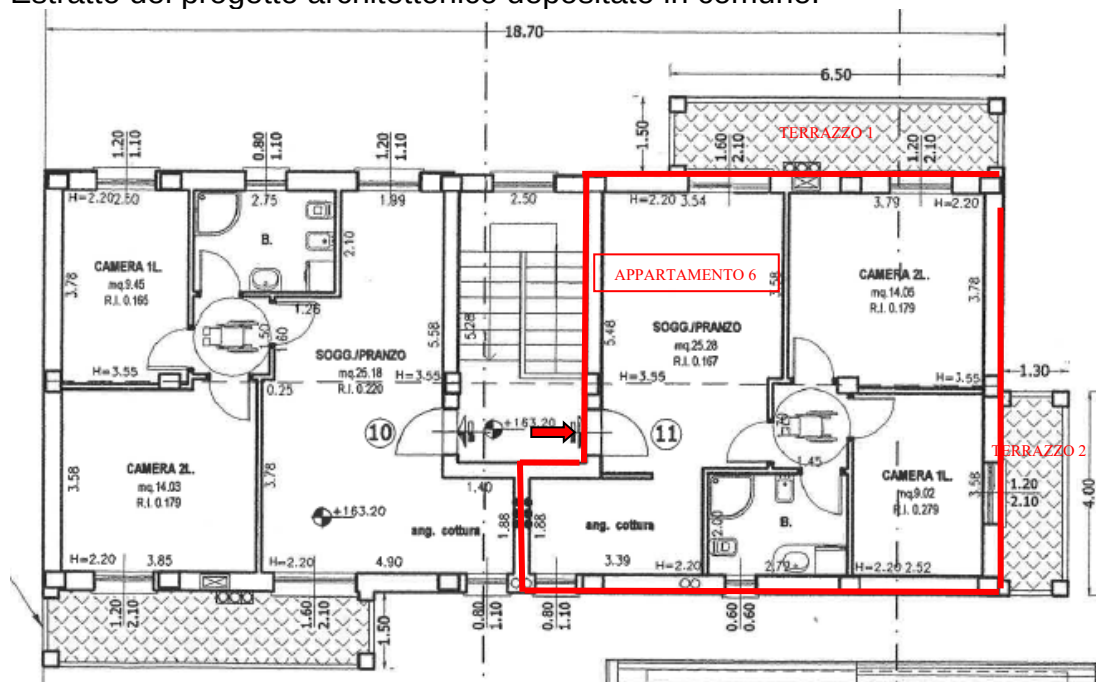
Estratto del progetto architettonico depositato in comune:

La struttura è in cemento armato, le pareti esterne sono tamponate con i blocchi in laterizio; internamente le pareti sono allo stato grezzo. La scala di ingresso è allo stato grezzo. Il terrazzo 1 si affaccia sul fronte principale (lato est) mentre il terrazzo 2 si affaccia sul fronte sud.

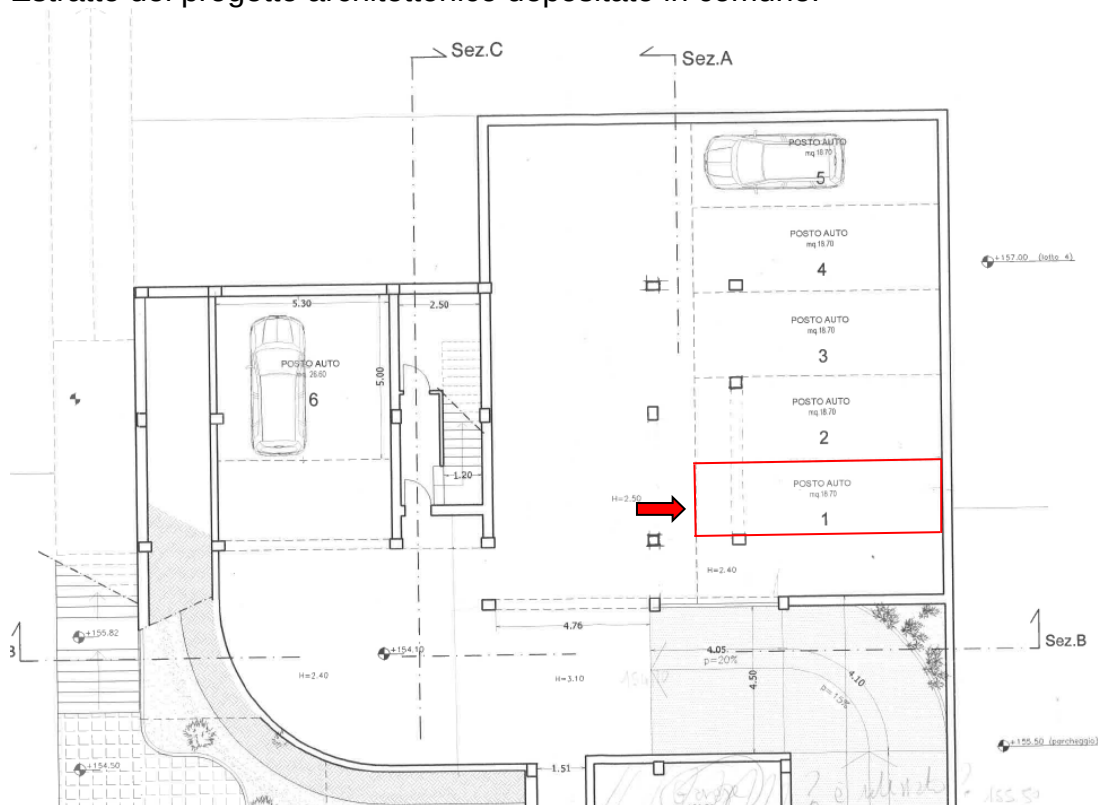
Estratto del progetto architettonico depositato in comune:

Il locale - garage risulta totalmente grezzo, la scala di ingresso è anch'essa allo stato grezzo.

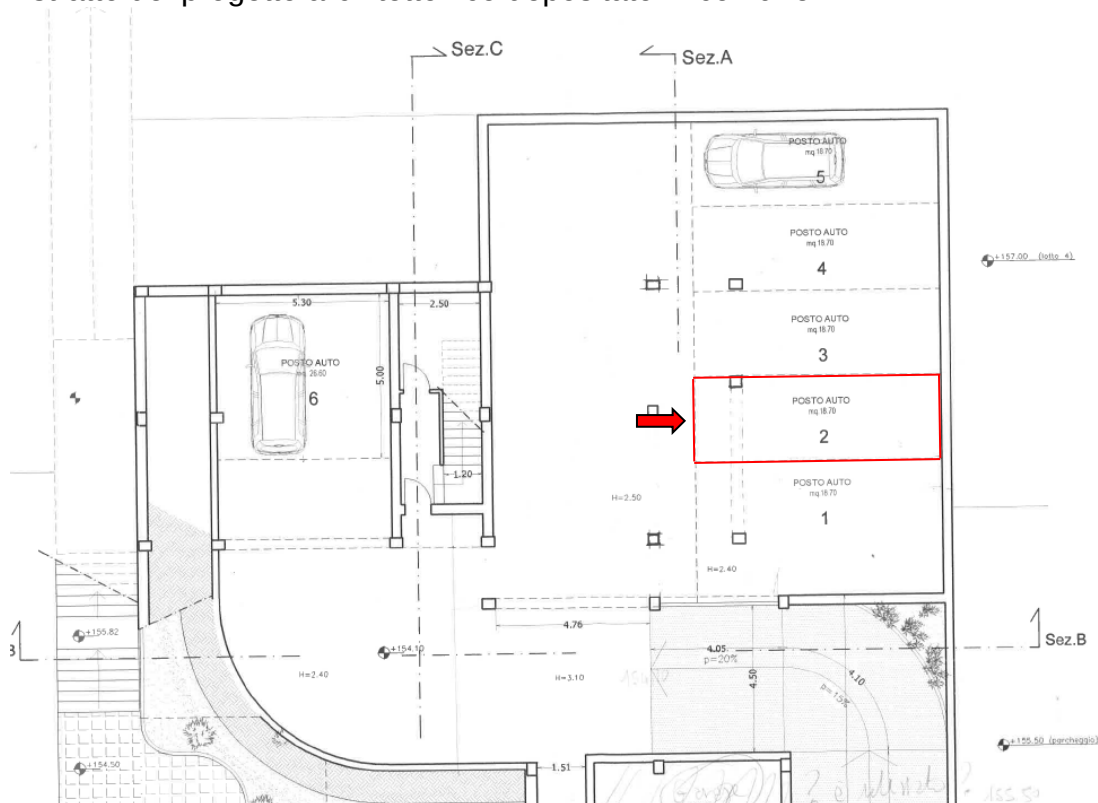
Estratto del progetto architettonico depositato in comune:

Il locale - garage risulta totalmente grezzo, la scala di ingresso è anch'essa allo stato grezzo.

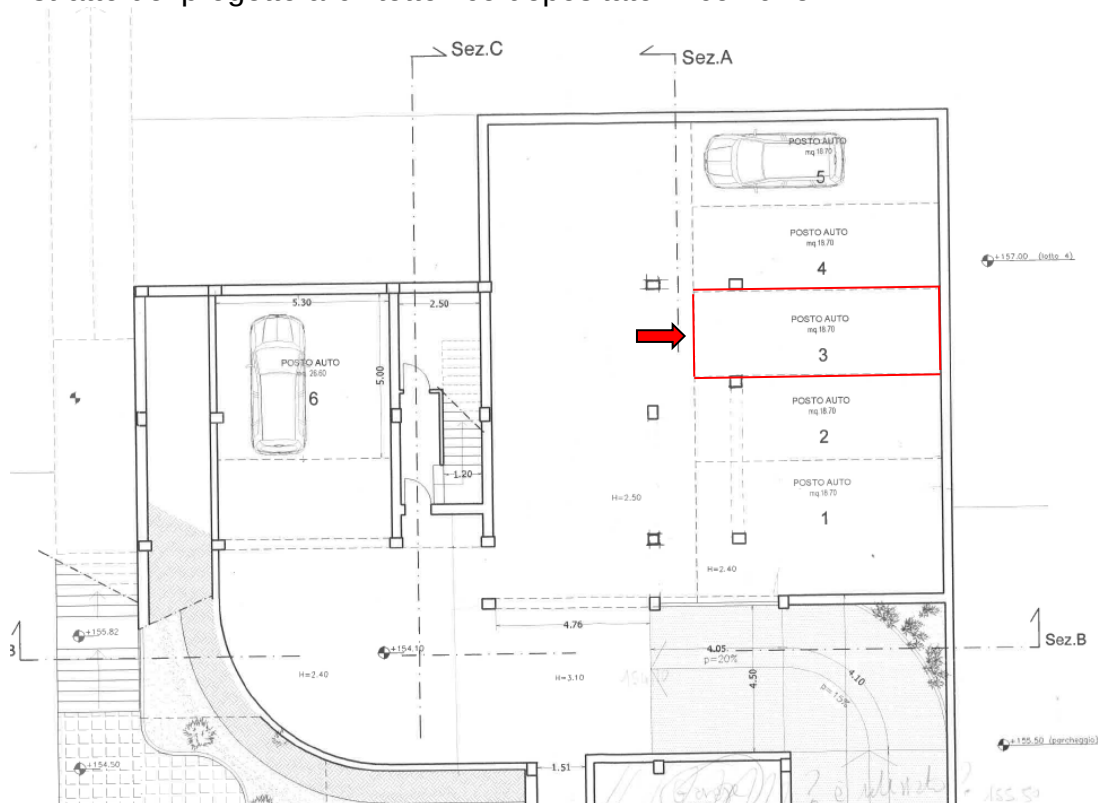
Estratto del progetto architettonico depositato in comune:

Il locale - garage risulta totalmente grezzo, la scala di ingresso è anch'essa allo stato grezzo.

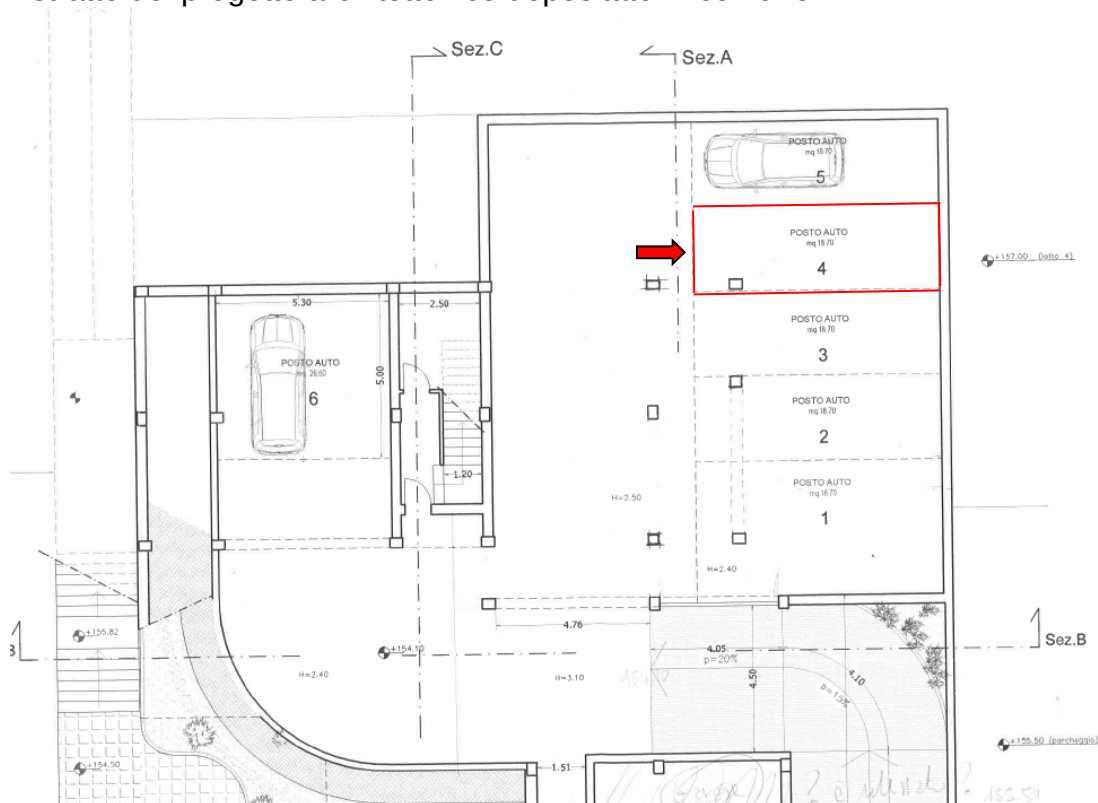
Estratto del progetto architettonico depositato in comune:

Il locale - garage risulta totalmente grezzo, la scala di ingresso è anch'essa allo stato grezzo.

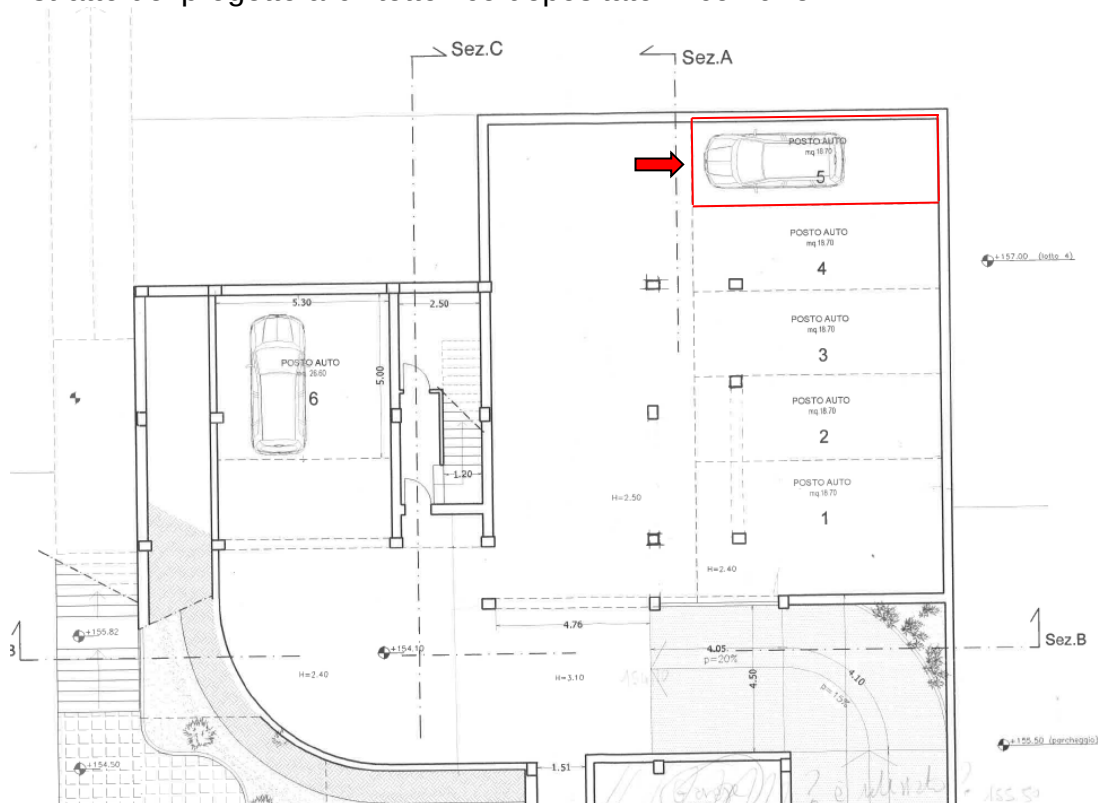
Estratto del progetto architettonico depositato in comune:

Il locale - garage risulta totalmente grezzo, la scala di ingresso è anch'essa allo stato grezzo.

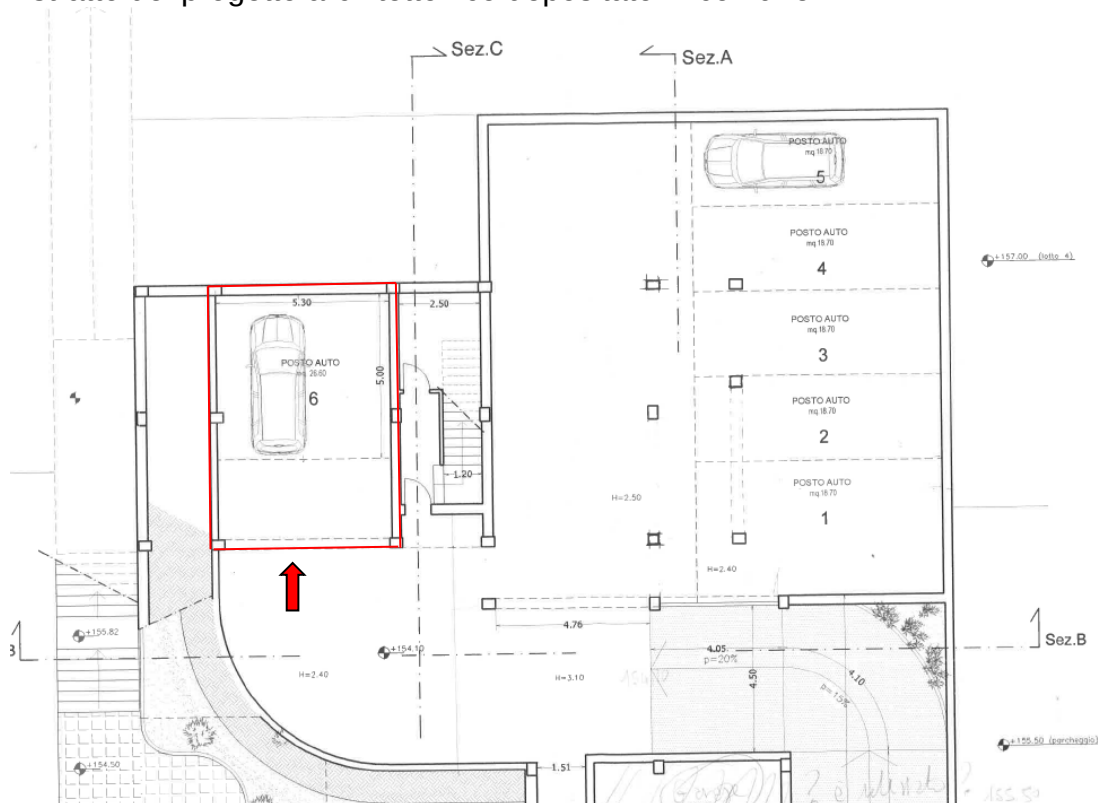
Estratto del progetto architettonico depositato in comune:

Il locale - garage risulta totalmente grezzo, la scala di ingresso è anch'essa allo stato grezzo.
