**RELAZIONE SOPRALLUOGO DEL 18 Aprile 2023**

**TRIBUNALE DI SIENA**

Esecuzione immobiliare n° 120/2021

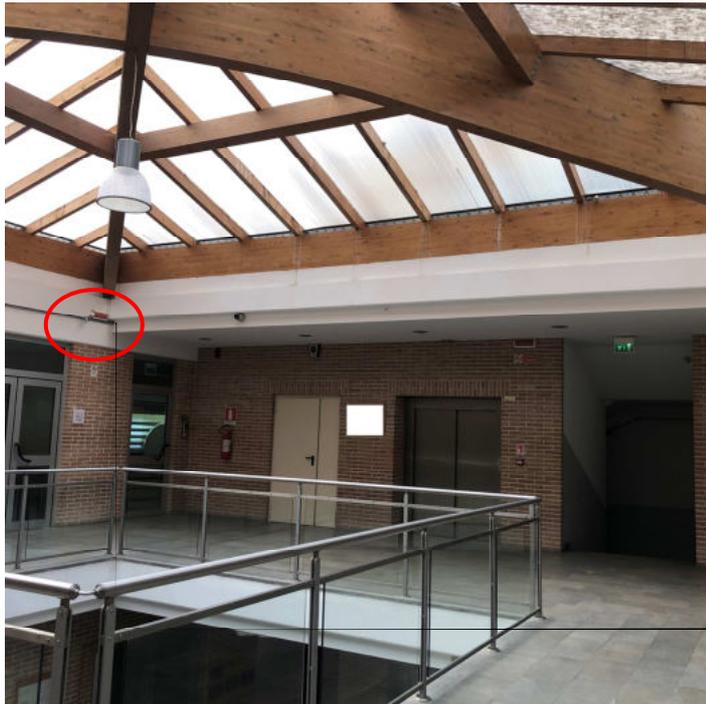
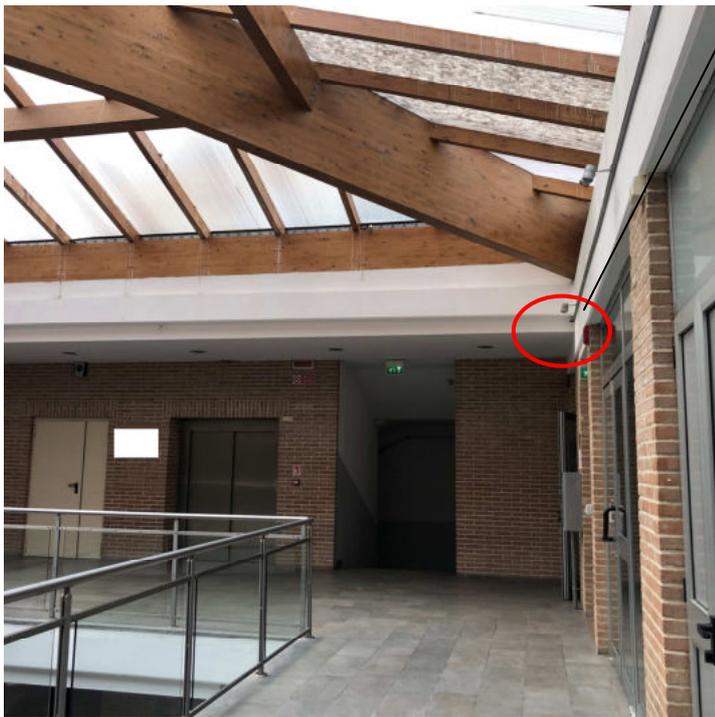
Da un esame visivo ho riscontrato che le due lesioni sono poste sul cordolo di collegamento dei pilastri nei due angoli sul lato sud, dove poggia un ulteriore cordolo facente parte della struttura lignea a forma piramidale di copertura.

punti di lesione del cordolo

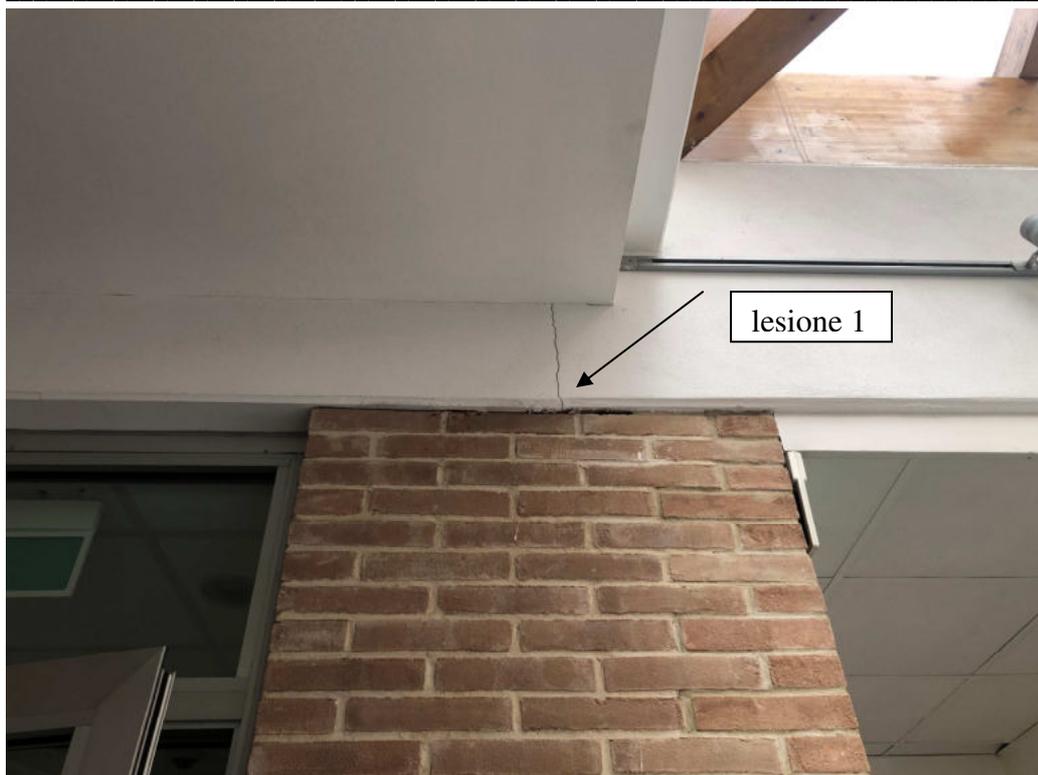
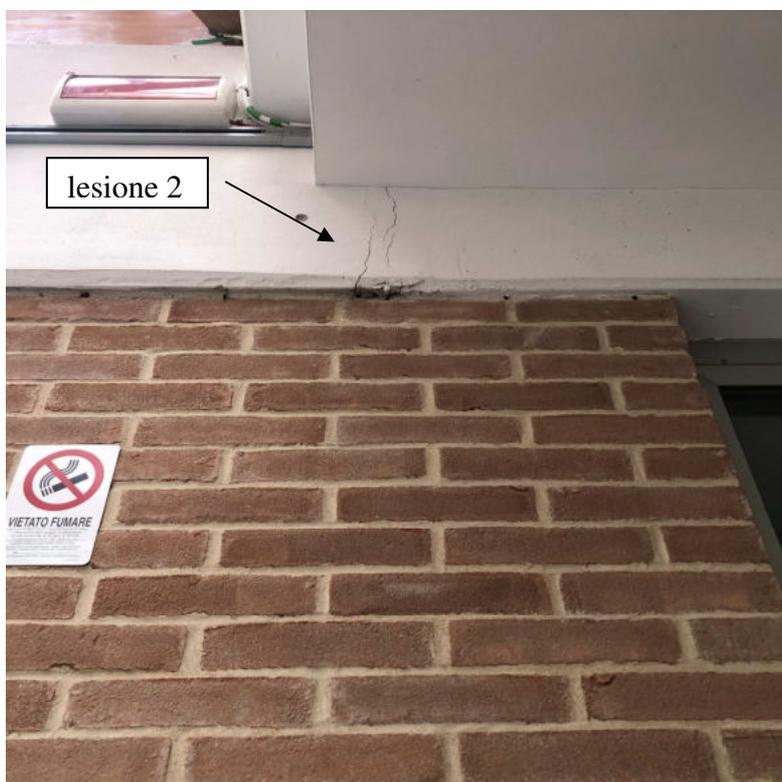
Il cordolo è intonacato e le lesioni hanno un andamento lineare verticale di lieve entità; sono in corrispondenza di sottostanti murature di mattoni a faccia vista, presumibilmente di rivestimento dei pilastri portanti, che non presentano alcuna lesione e si trovano in buono stato di conservazione.

Non è possibile individuare la profondità delle lesioni e pertanto la loro effettiva entità, ma si esclude che possano portare a imminenti cedimenti strutturali; per un'analisi più accurata sarebbero necessarie ulteriori indagini che richiederebbero l'intervento di una ditta edile che, togliendo l'intonaco superficiale, mettesse a luce lo stato della struttura sottostante e, una volta eseguite le opportune verifiche, ripristinasse la parete.

Stante quanto sopra relazionato, ritengo che attualmente non ci siano rischi di cedimenti strutturali o crolli che comportino danni a cose o persone; tuttavia si ritiene necessario monitorare le lesioni ed effettuare un ulteriore sopralluogo a distanza di novanta giorni.
