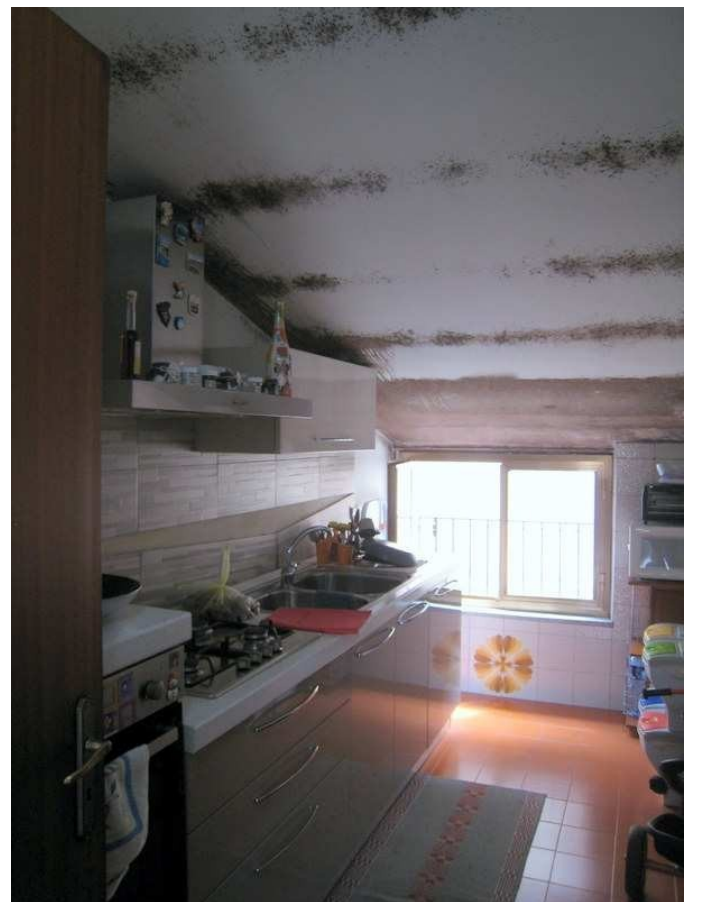
Foto n. 8. La cucina con i suoi problemi di muffa da condensa.

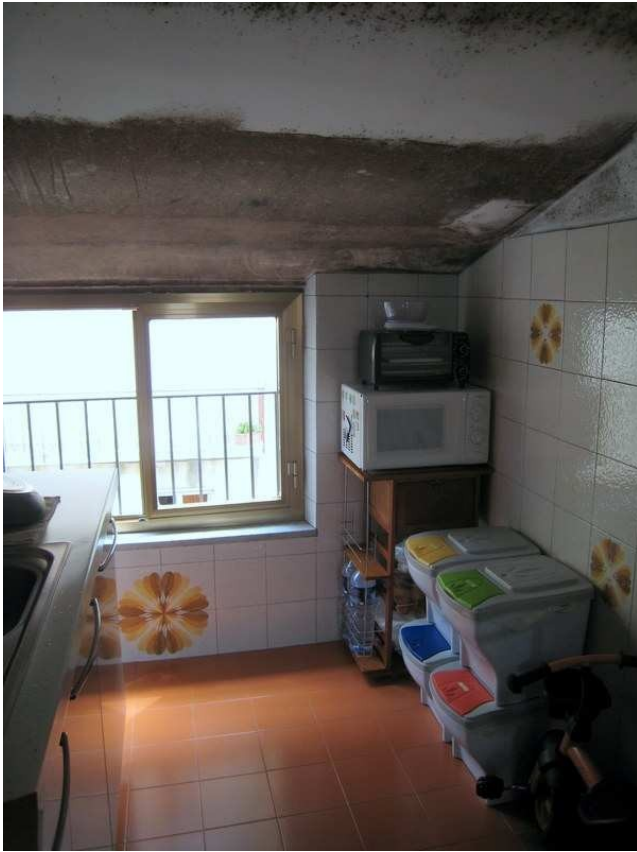
Foto n. 9. La trave in c.a. della copertura e totalmente aggredita dalla muffa.

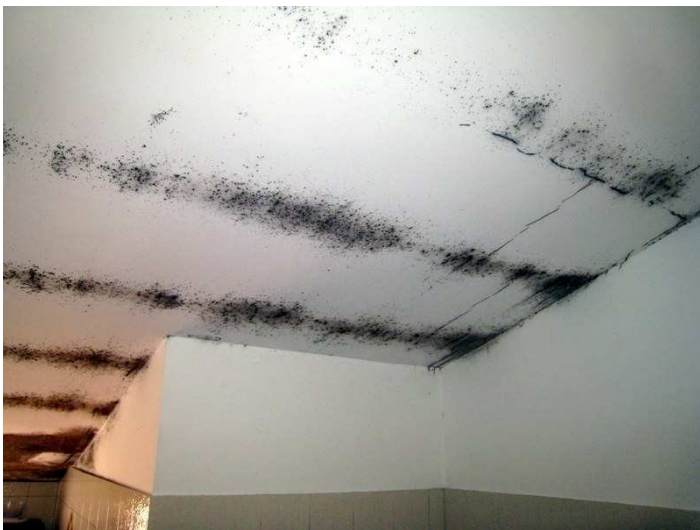
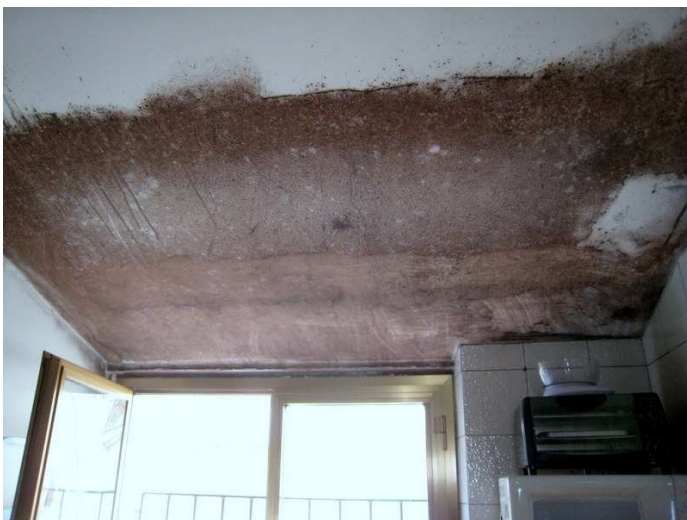
Foto n. 12-13. Dettagli della muffa da condensa presente in ciascuno dei travetti che formano il solaio di copertura. Il fenomeno è diffusissimo ed è pericoloso per la salute di chi vi abita.

La trave in c.a. è pregu di muffa

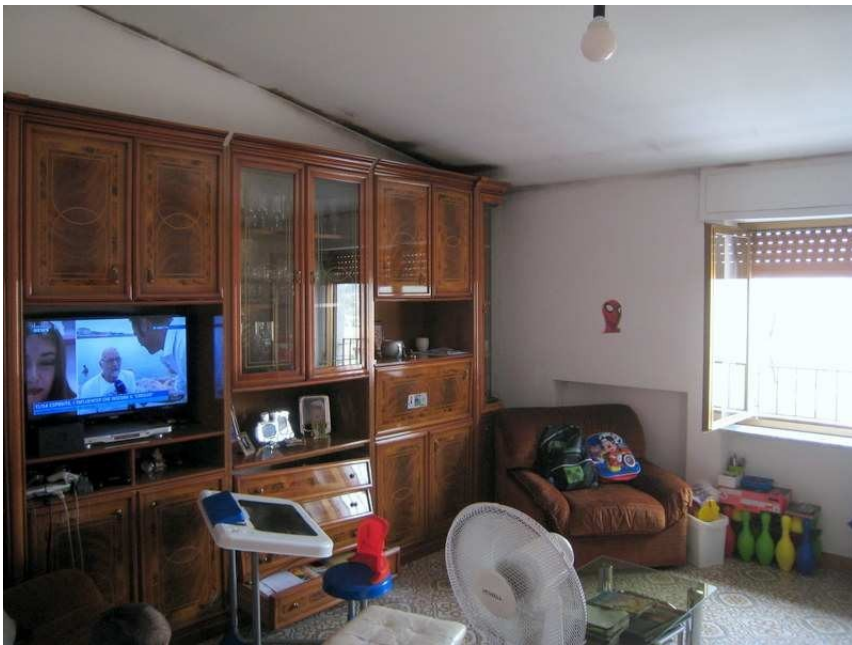
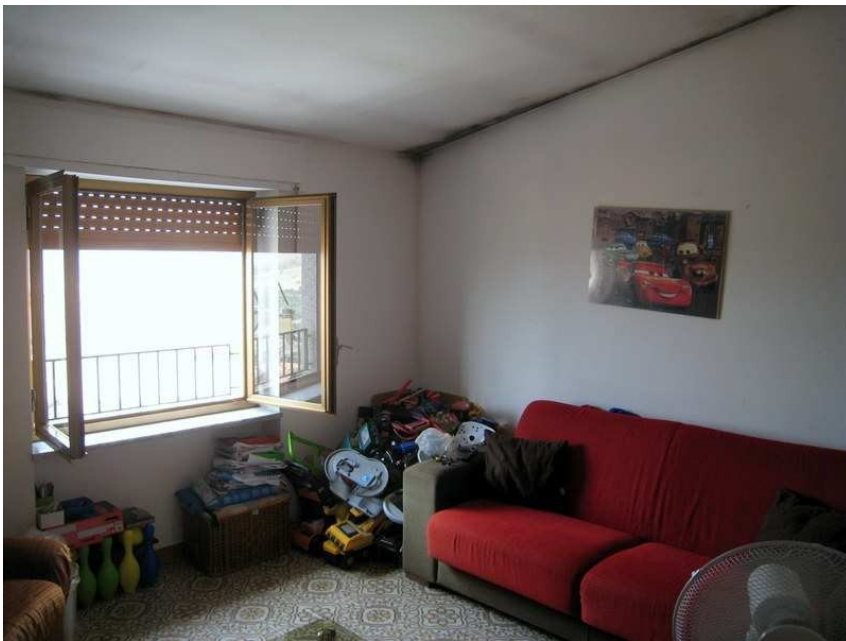
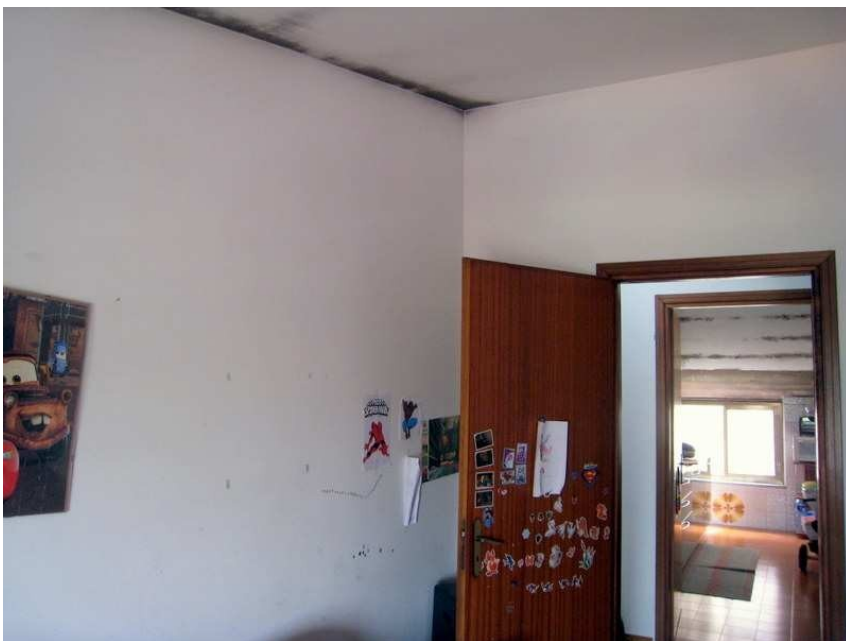
Foto n. 14-15-16. Il soggiorno. Anche sul tetto di questa stanza, se pure in forma minore, si è diffusa la muffa da condensa. Pure negli angoli vi sono colonie.

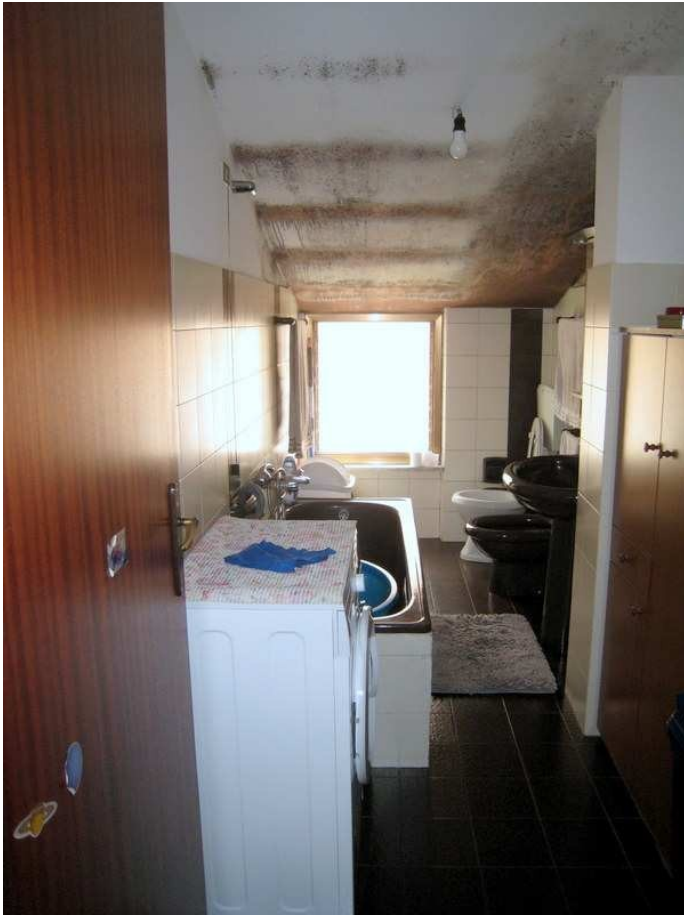
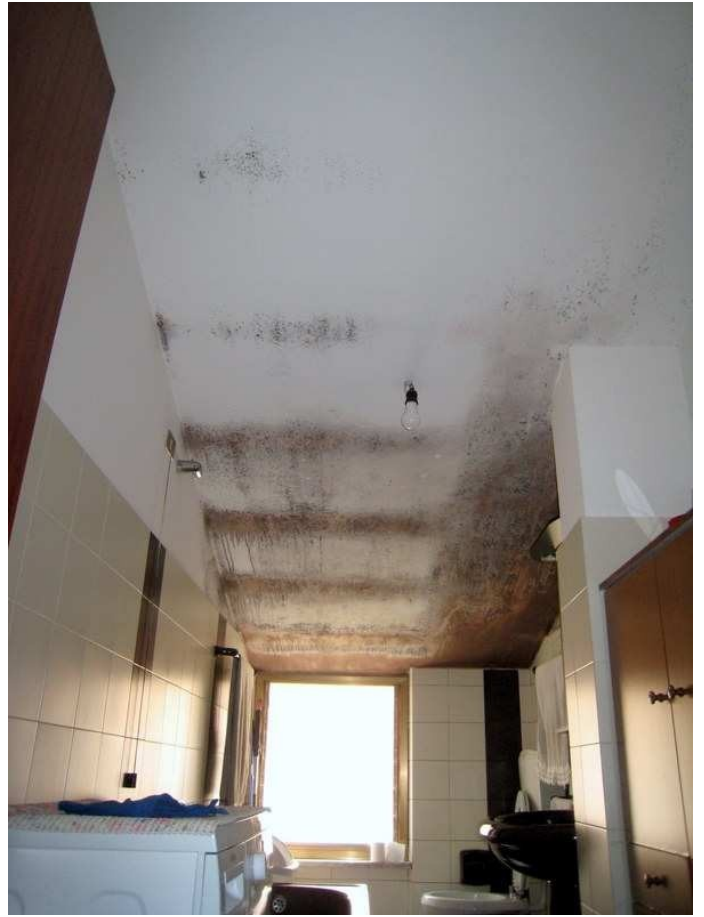
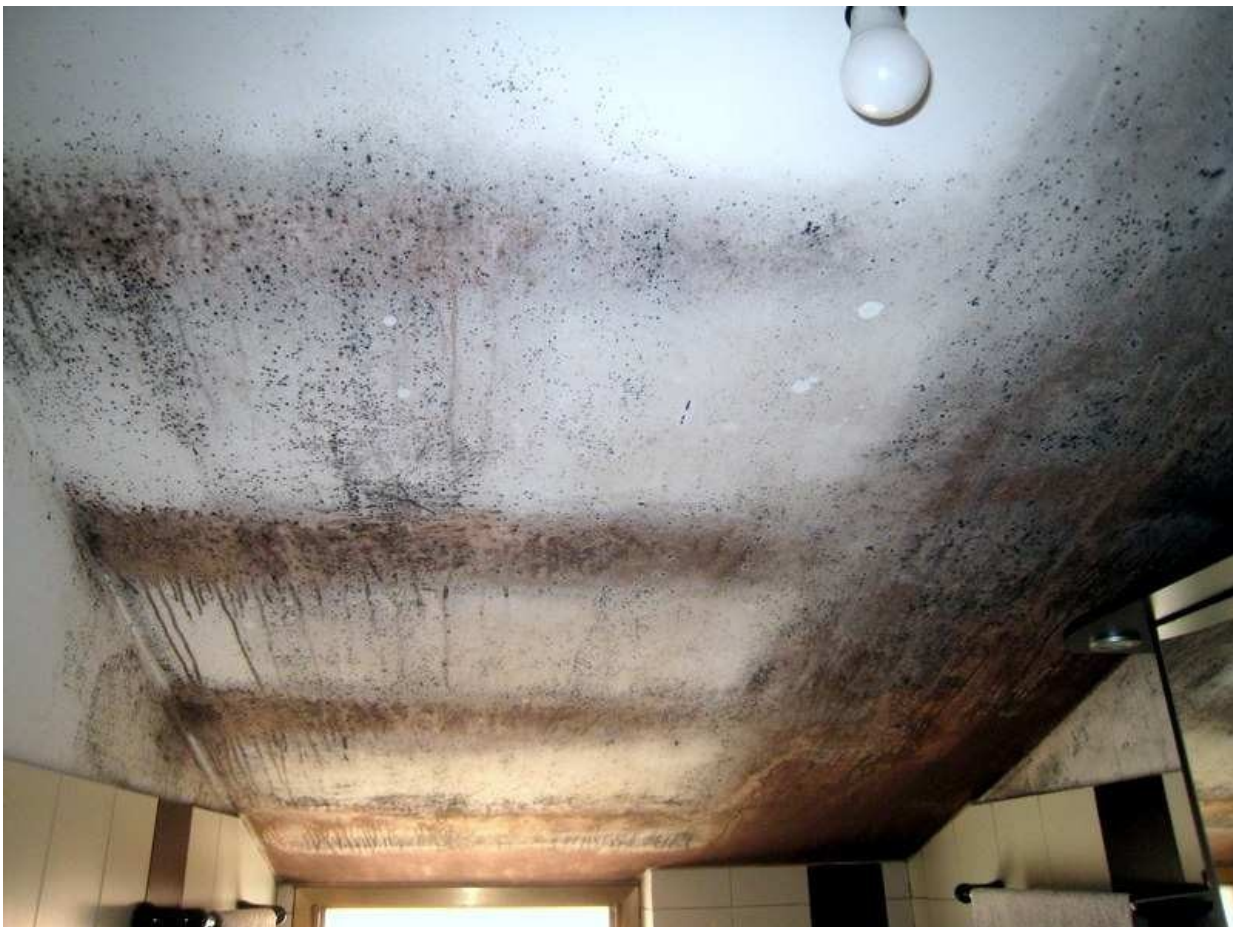
Foto n. 17-18-19. Il w.c. bagno presenta il tetto quasi totalmente intriso di muffa da condensa.

Questa foto, in particolare, mostra come la condensa, unitamente alla muffa, dilava sulla superficie del tetto inclinato.

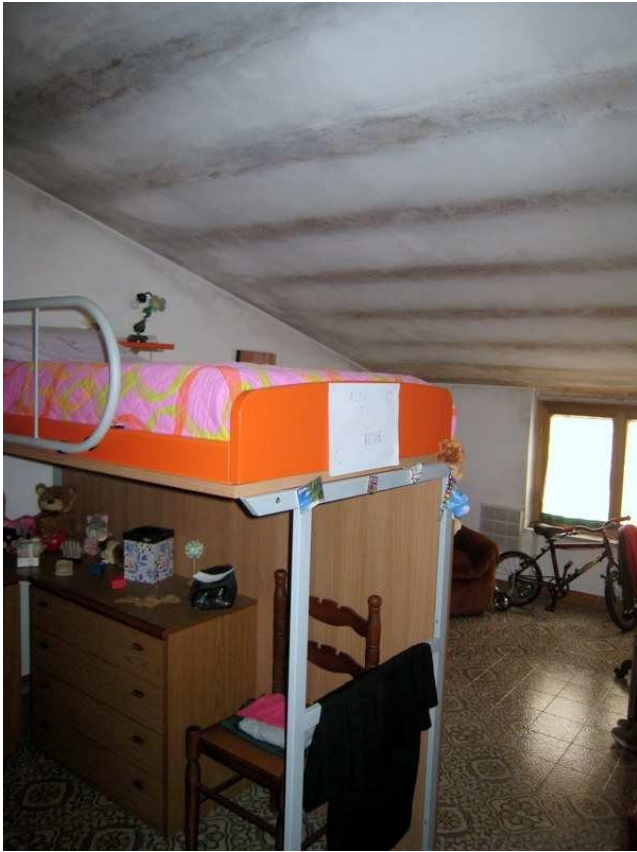
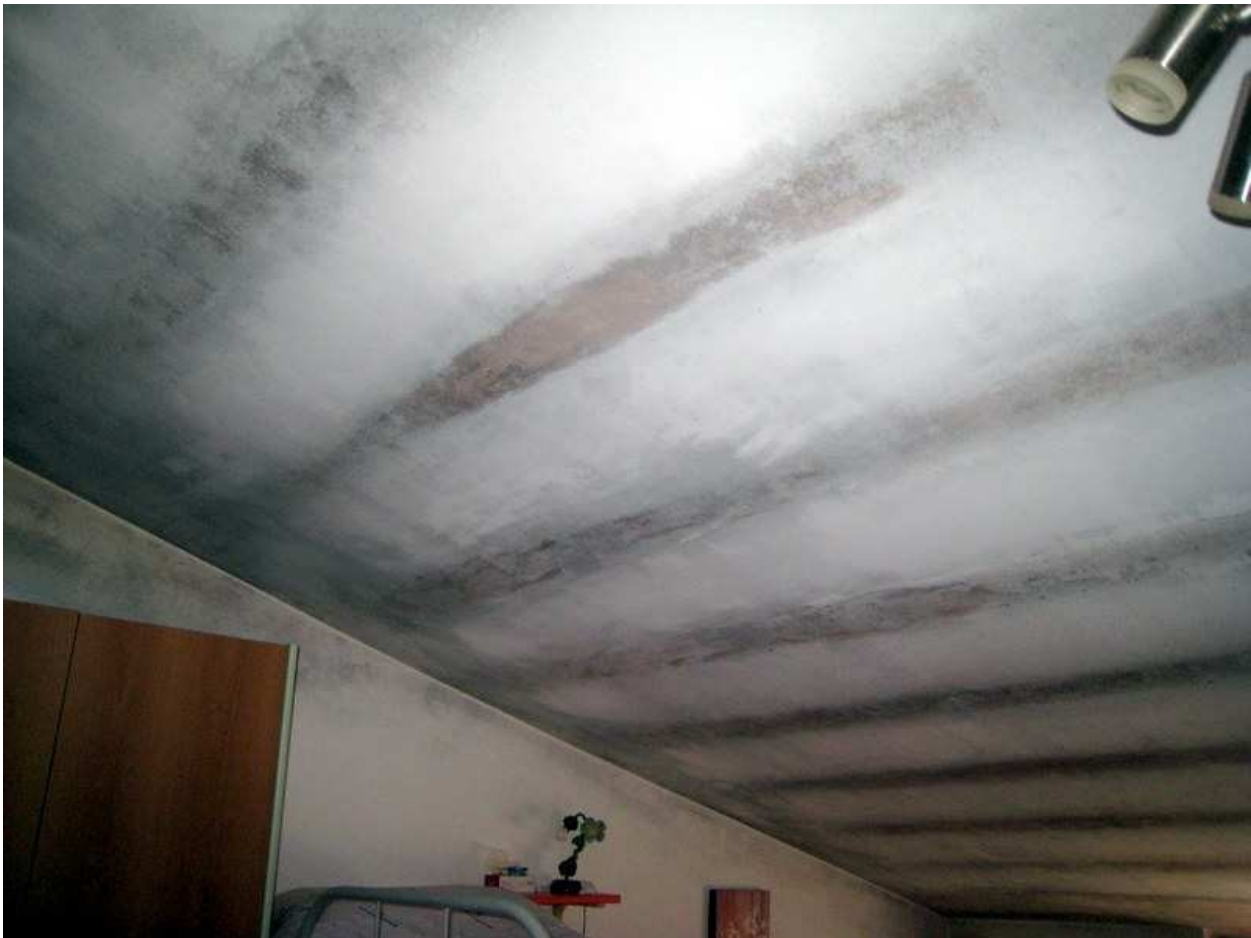
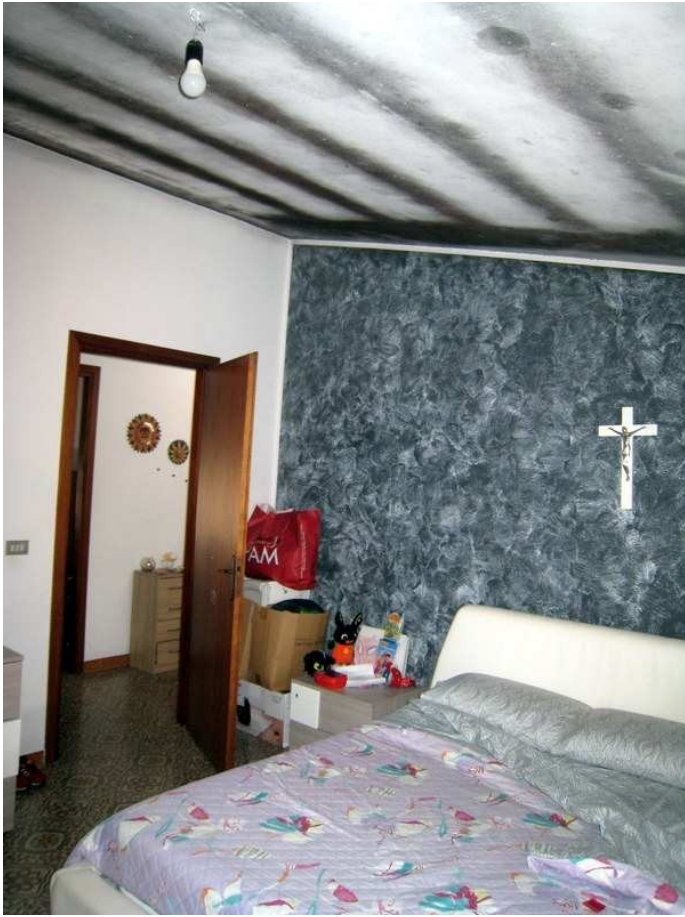
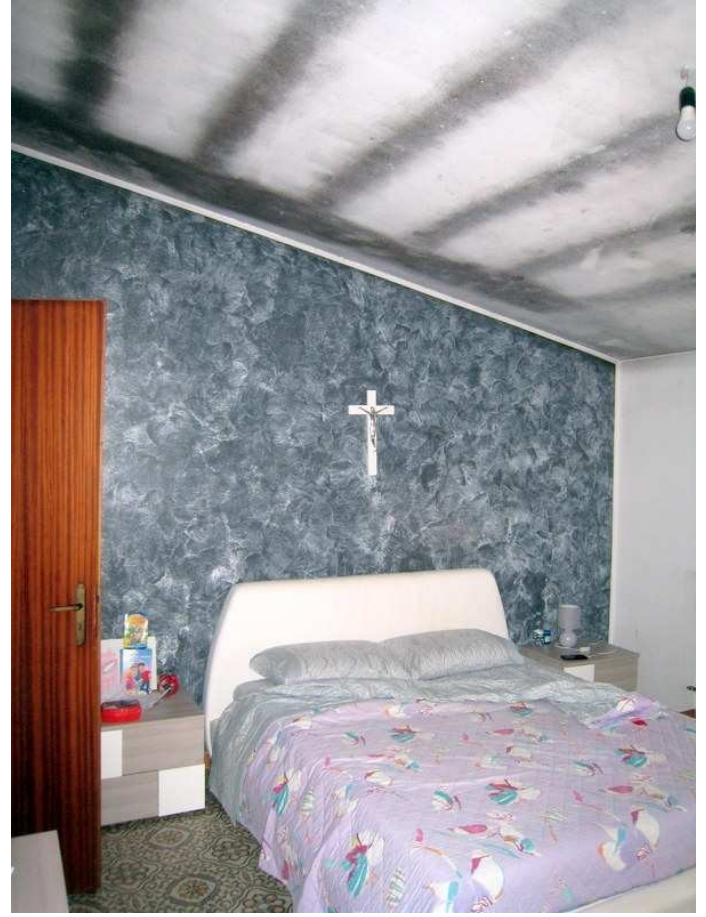
Foto n. 20-21-22. La cameretta è nelle medesime condizioni delle altre stanze. La muffa si è attaccata ai travetti del solaio segnandoli uno per uno secondo la cadenza di posa.

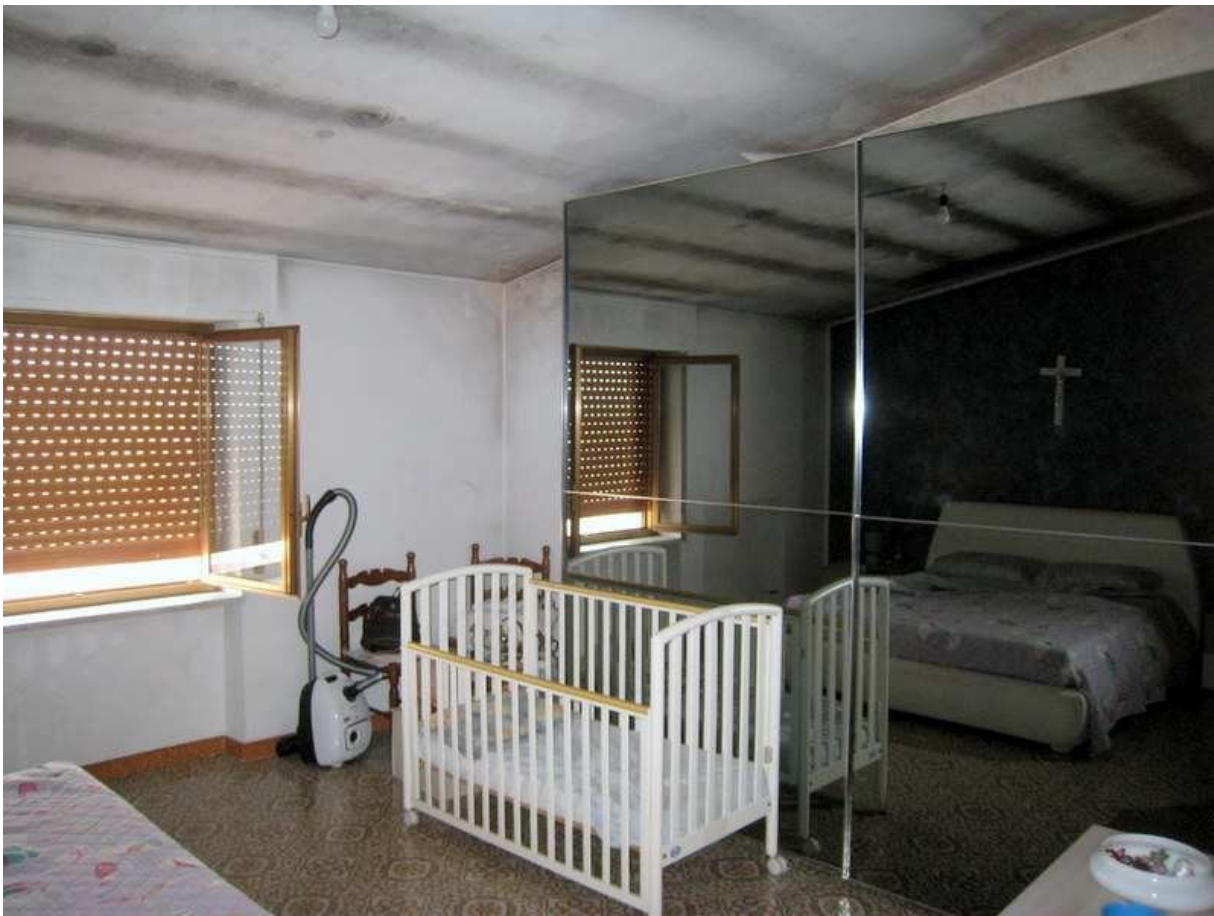
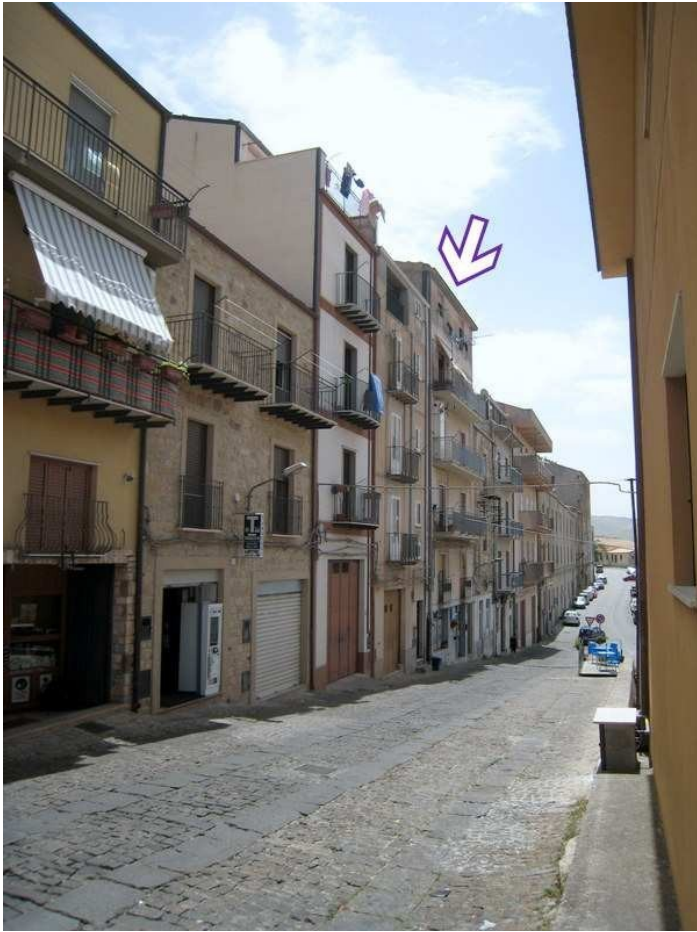
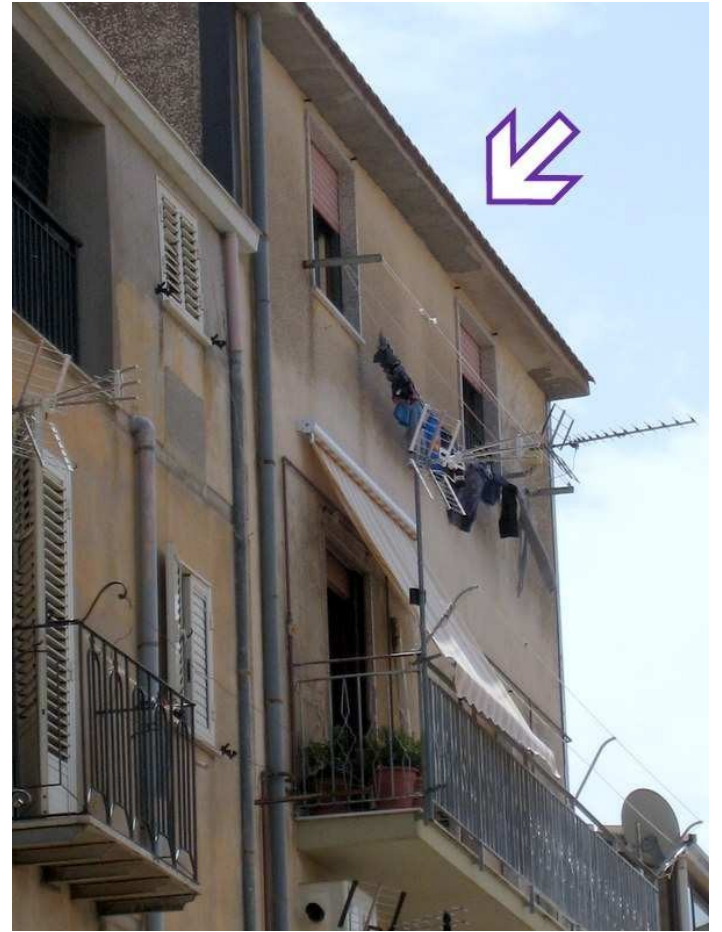
Foto n. 23-24-25. La camera matrimoniale ha gli stessi problemi di condensa di tutte le altre stanze.
