STUDIO TECNICO ING. AGOSTINO

Procedura: JLENIA IMMOBILIARE SRL IN LIQ.- Tribunale di Parma n.36 anno 2020

Oggetto: Perizia di stima del più probabile valore di mercato relativamente al cespite di piena proprietà del Fallimento Jlenia Immobiliare srl, posto in Parma, viale Rustici n.28/1, censito al Catasto fabbricati del comune di Parma alla sez.01, foglio 18, mappale 532, subalterno 13

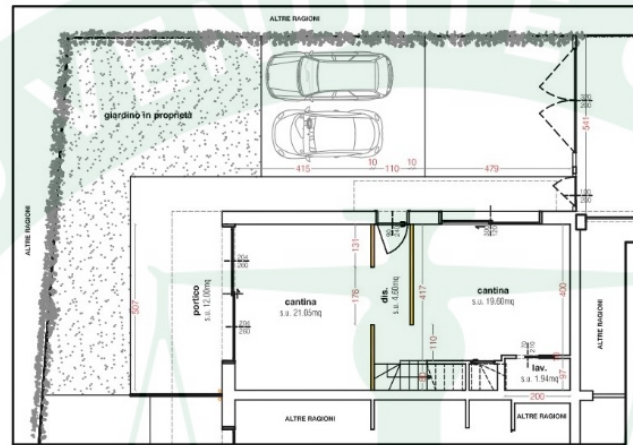
LEGENDA
DIVISORI MANCANTI
PLANIMETRIA PIANO SEMINTERRATO
H=2,60m

1. Mancanza di pareti divisorie interne previste nella licenza edilizia al piano seminterrato, a delimitazione del disimpegno utile, rispetto ai vani accessori destinati a cantina, funzionale all'accesso al piano abitabile superiore;

Alla luce di questa considerazione i bagni al piano seminterrato e sottotetto devono essere smantellati, riportandoli ad essere semplici lavanderie, inoltre le pareti divisorie mancanti al piano seminterrato devono essere ricostituite al fine di delimitare la zona utile rispetto a quella accessoria, infine deve essere posizionato un parapetto fisso ed idoneo al piano rialzato a protezione del foro del vano scala.
