Tribunale di Siena

Procedura di esecuzione immobiliare RGEI 23/2022 - G.E. Dott. Flavio Mennella

OGGETTO: referto di sopralluogo 30/05/2024 – aggiornamento del rapporto di valutazione immobiliare.

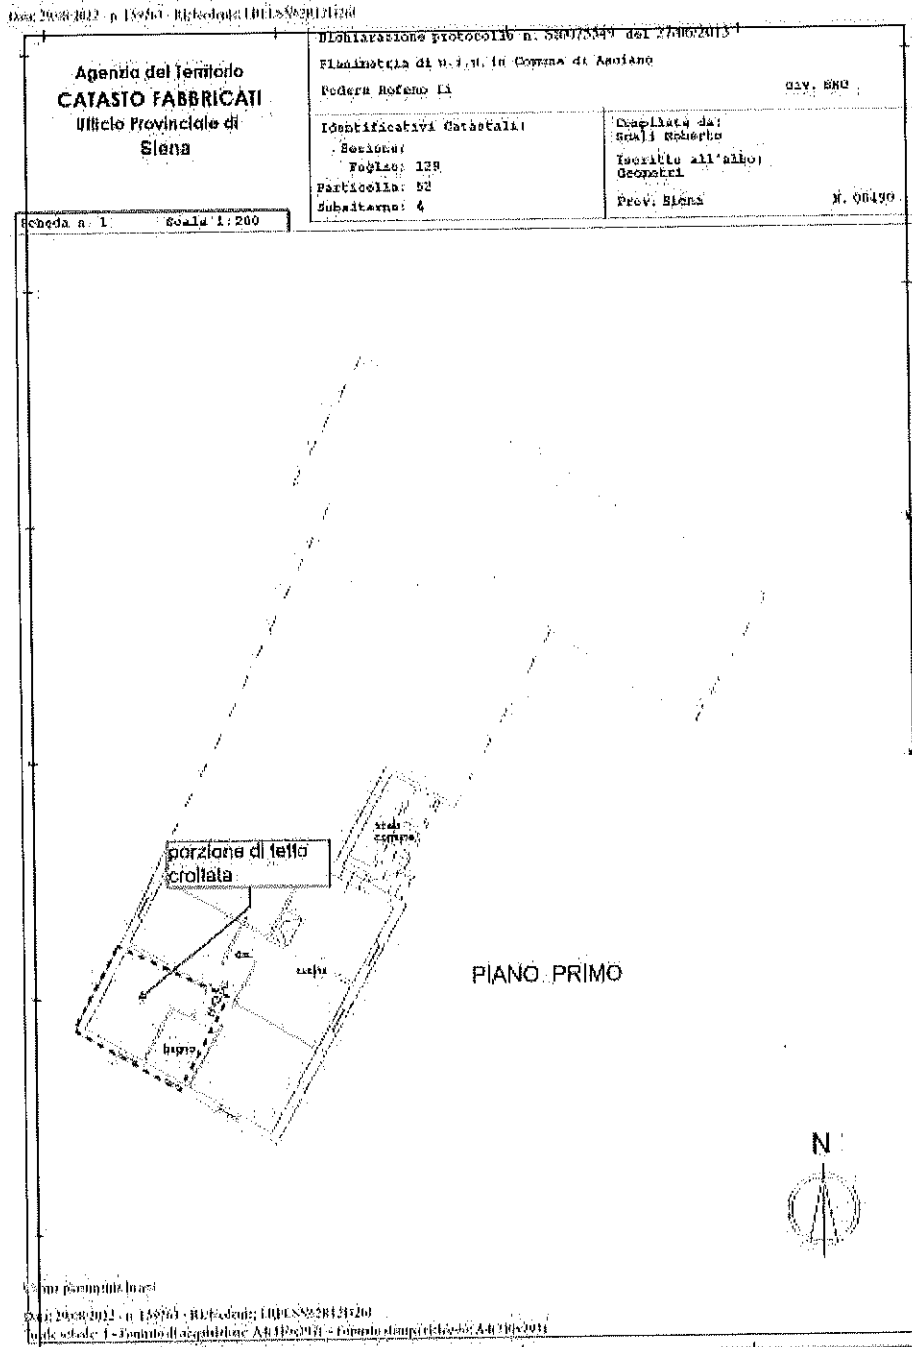
unità immobiliare di cui al fg 129 particella 52 sub 4

L'accessibilità al sub 4 non è preclusa in quanto il crollo del tetto è avvenuto all'angolo Sud-Ovest della particella 52 e la porzione crollata è visibile solo dall'esterno perchè l'unità immobiliare è controsoffittata (vedi allegato 1). Detto controsoffitto, a sua volta e nel medio periodo, rischia di crollare per effetto del peso dei materiali che vi sono franati sopra e per le precipitazioni meteoriche che degraderanno progressivamente le strutture. Quindi è assolutamente sconsigliato introdursi nell'unità in quanto non è determinabile, a vista, se vi siano altre porzioni di tetto in procinto di crollare.

In ultimo, viste le condizioni attuali dei fabbricati e per la sicurezza di terzi, si consiglia di interdire l'accesso agli stessi fabbricati con i mezzi necessari, anche recintando con semplice rete metallica le zone critiche dando evidenza del pericolo di crollo esistente mediante l'apposizione di apposita cartellonistica.

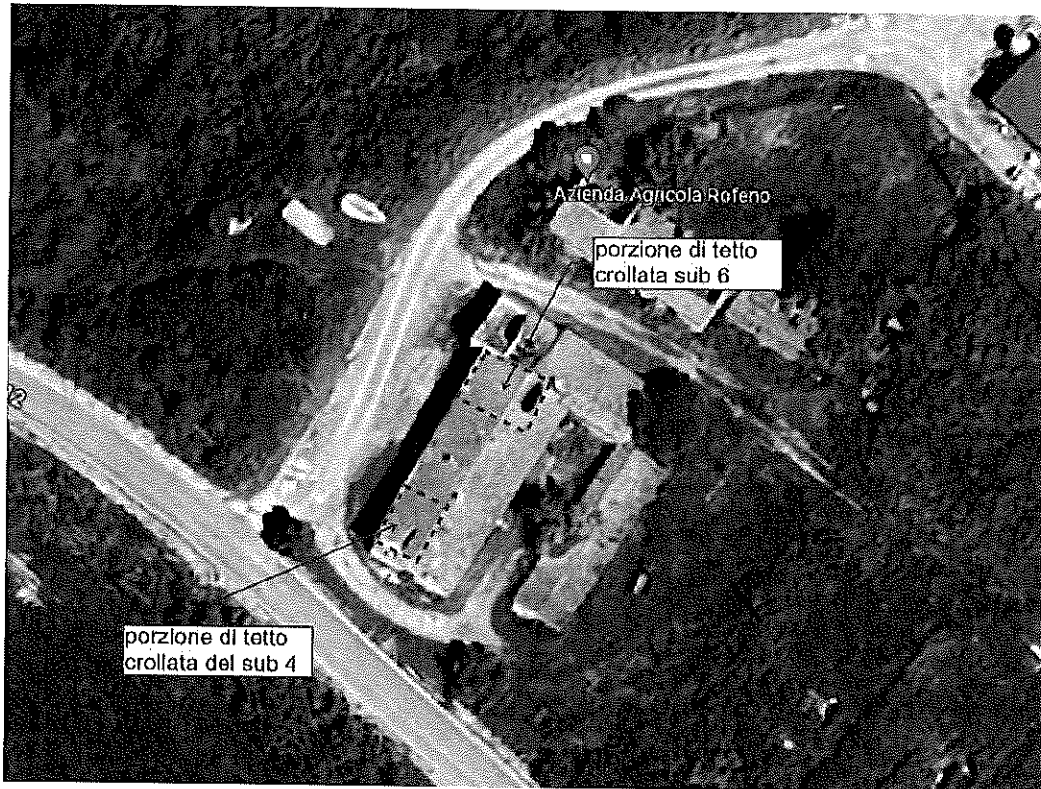
foto aerea tratta da Google Maps

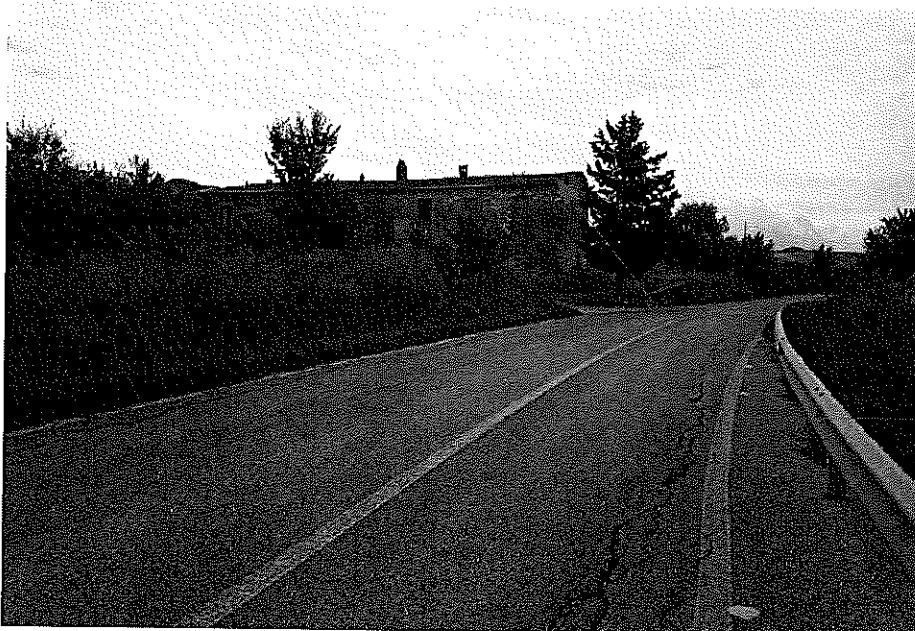
foto odierna dalla S.P. 12 Traversa Romana-Lauretana

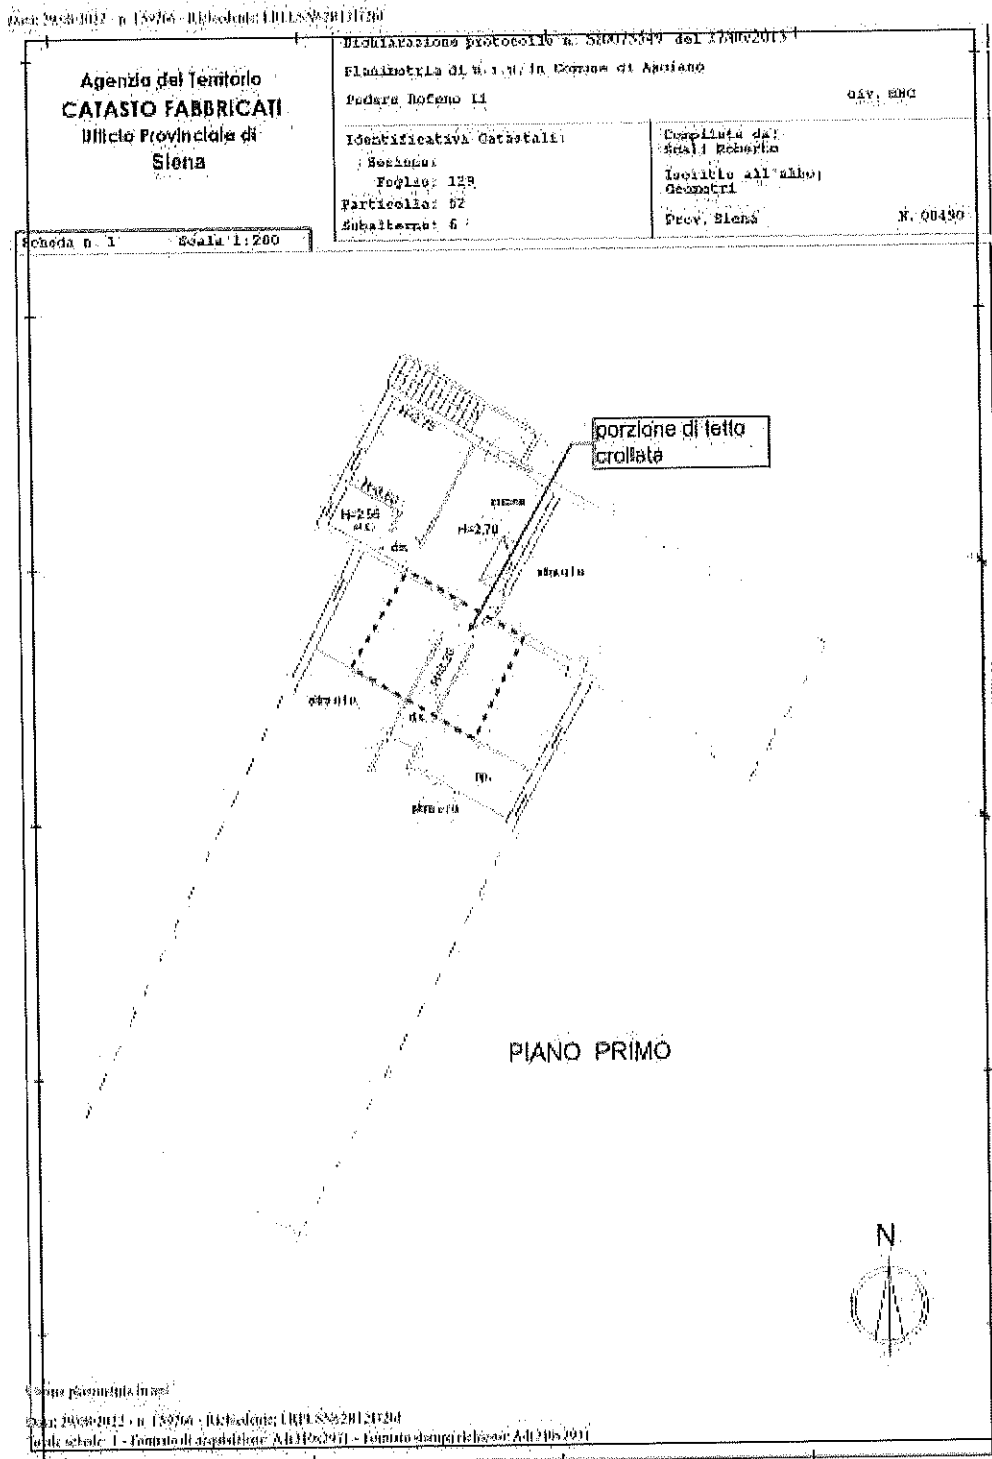
unità immobiliare di cui al fg 129 particella 52 sub 6

L'accessibilità al sub 6 è ulteriormente preclusa, atteso che già al settembre 2022 essa risultava impossibile per perimento strutturale della scala esterna di accesso e per già avvenuto crollo della

porzione di tetto soprastante la cucina ed i due vani adiacenti. Attualmente un ulteriore cedimento strutturale ha interessato una porzione di tetto centrale (vedi allegato 2).

Stante le condizioni iniziali del fabbricato di cui alla particella 52 e quelle riscontrate con il sopralluogo del 30/05/2024 non ci sono, a giudizio delle scrivente, soluzioni temporanee da intraprendere per preservarne l'integrità residua. Ciò che è collassato ha carattere strutturale e quindi solo provvedendo alla ricostruzione integrale di tali elementi è possibile restituire al fabbricato almeno una parziale integrità. Ciò significa che le uniche opere possibili consistono nel rifacimento completo del tetto delle due unità immobiliari per circa 200 mq, preservando in questo modo anche gli ambienti sottostanti. Tali opere sono eseguibili previa presentazione di richiesta di Permesso a Costruire o di Segnalazione Certificata di Inizio Attività alternativa al PdC al Comune di Asciano e deposito, all'Ufficio del Genio Civile di Siena, del relativo progetto strutturale a firma di professionista Ingegnere edile.

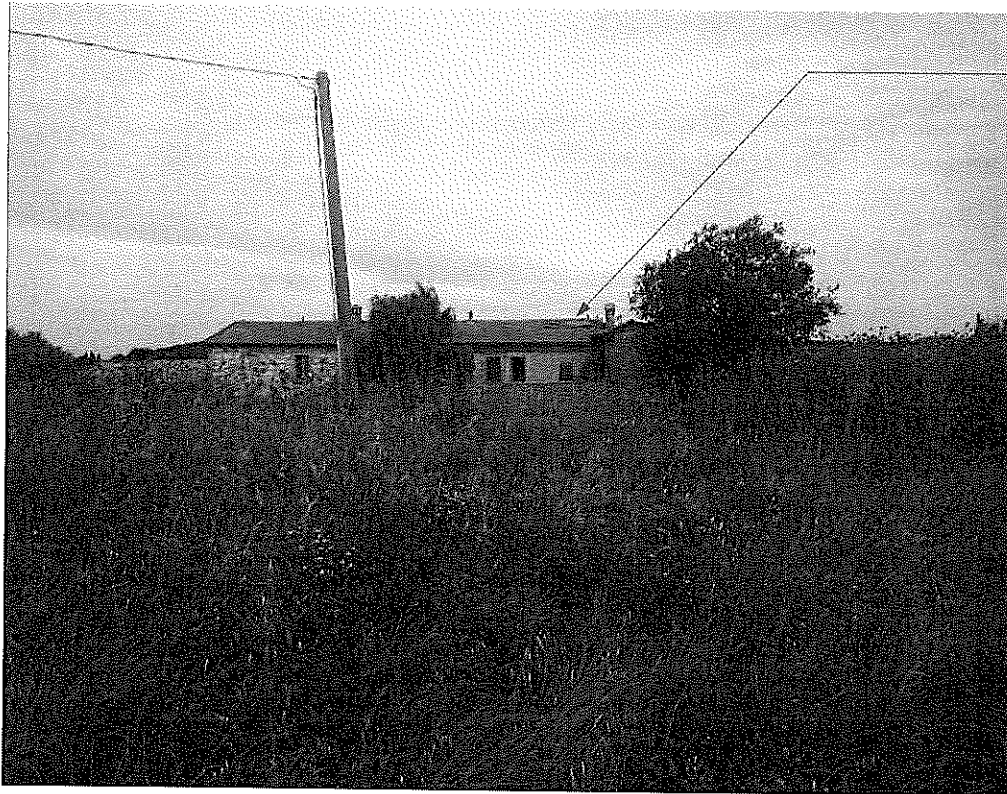
Porzione
crollata sub 6

vista da Sud del sub 6

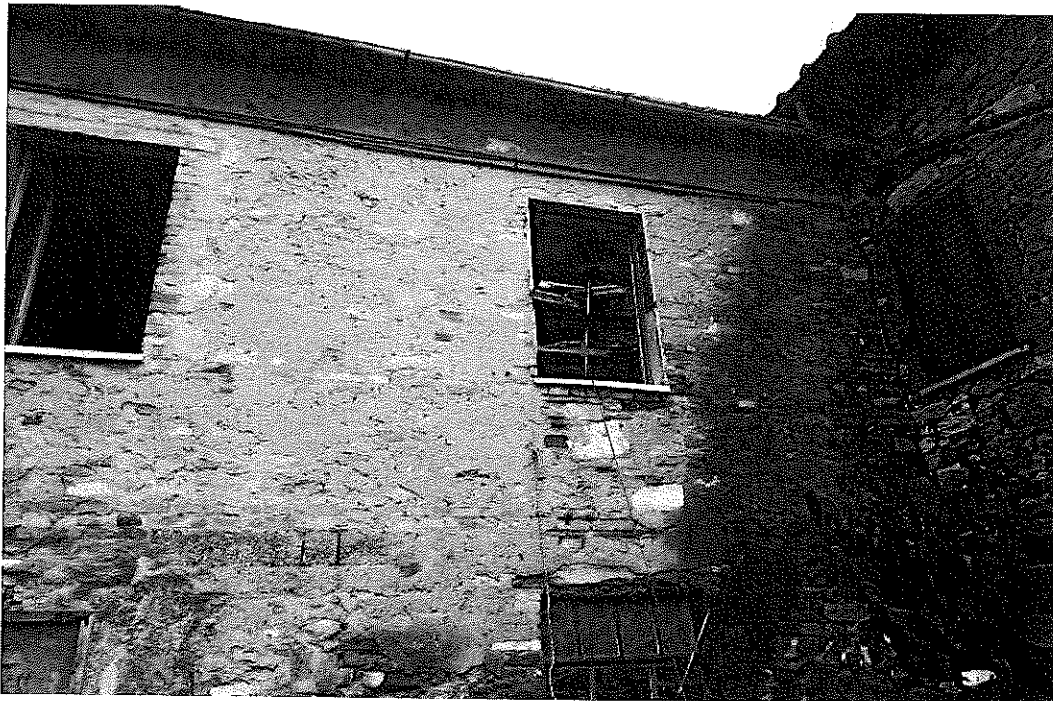
vista da terra della
porzione crollata
