DOCUMENTAZIONE FOTOGRAFICA

Appartamento sito in Agrigento via Madonie n. 10, terzo piano

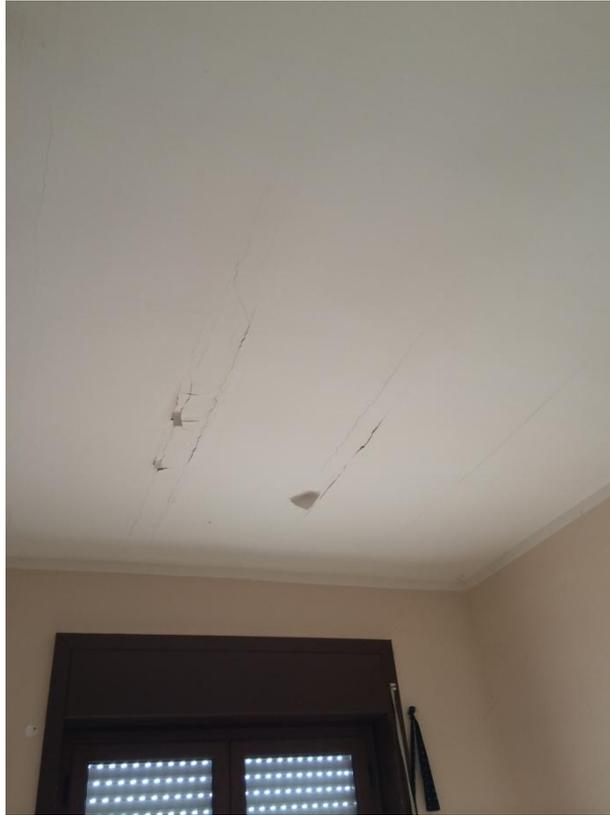
Lesioni sul soffitto della cucina

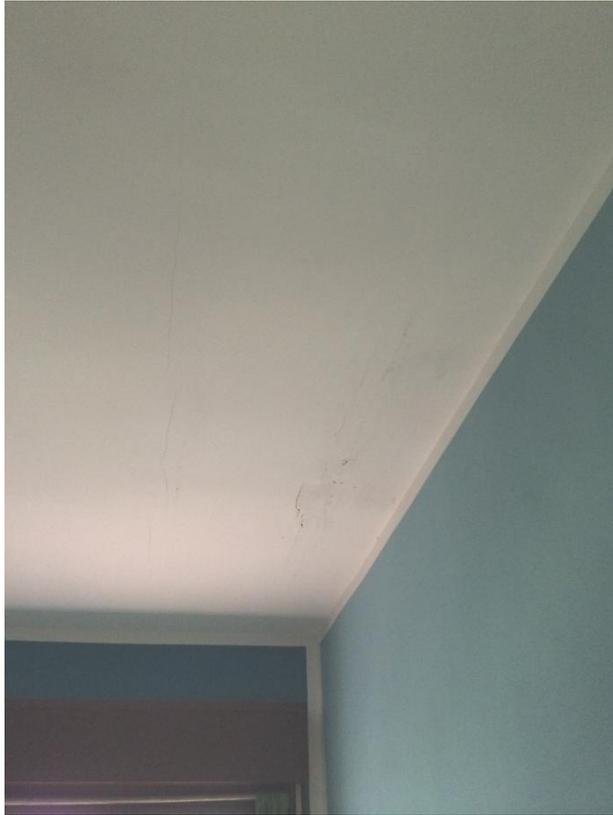
Lesioni sul soffitto della camera n. 1

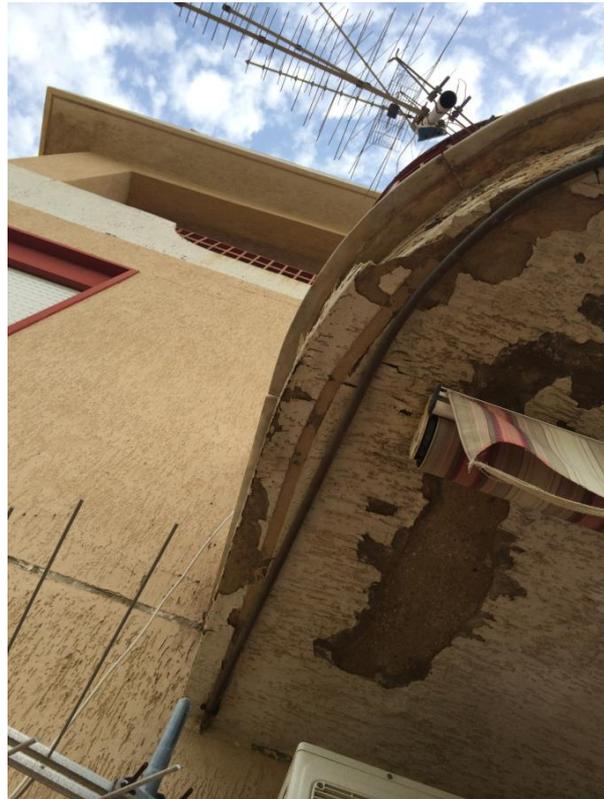
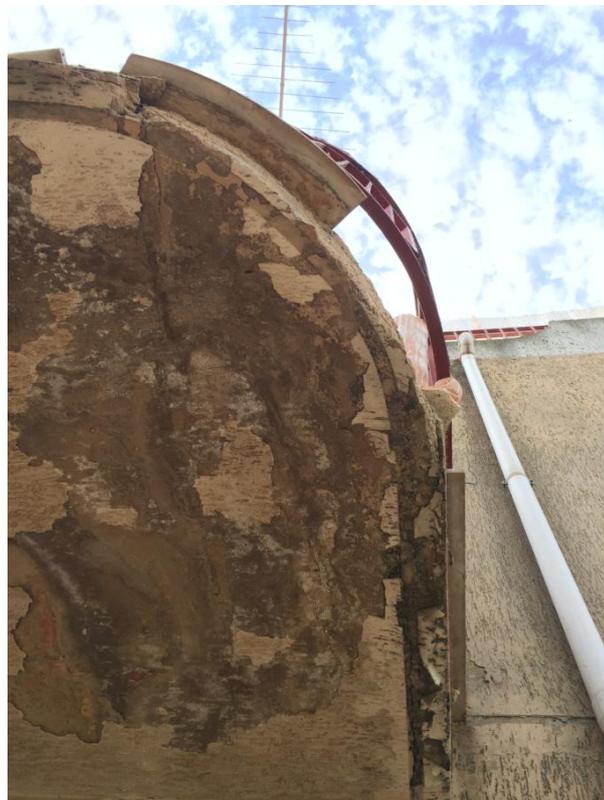
Carente stato di manutenzione del balcone dell'appartamento del terzo piano

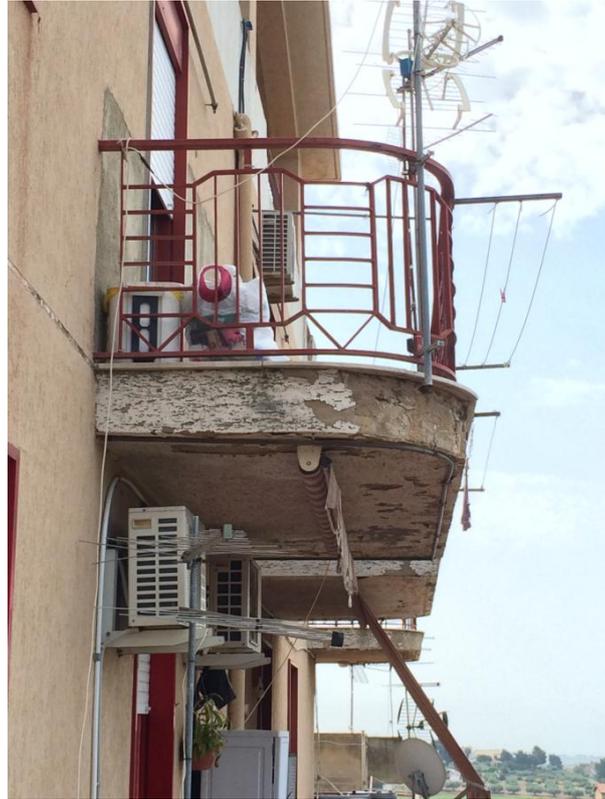
Carente stato di manutenzione del balcone dell'appartamento del terzo piano

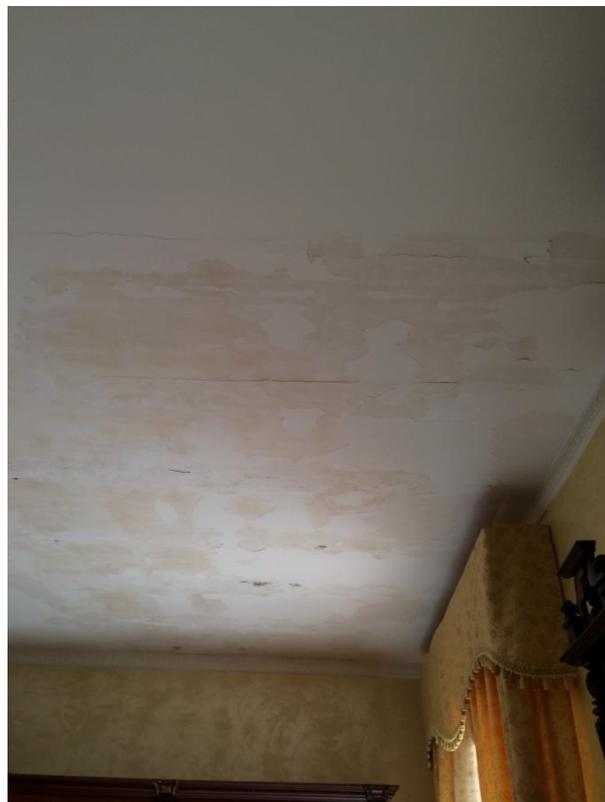
Danni all'interno dell'appartamento sito al secondo piano, causati dalle infiltrazioni

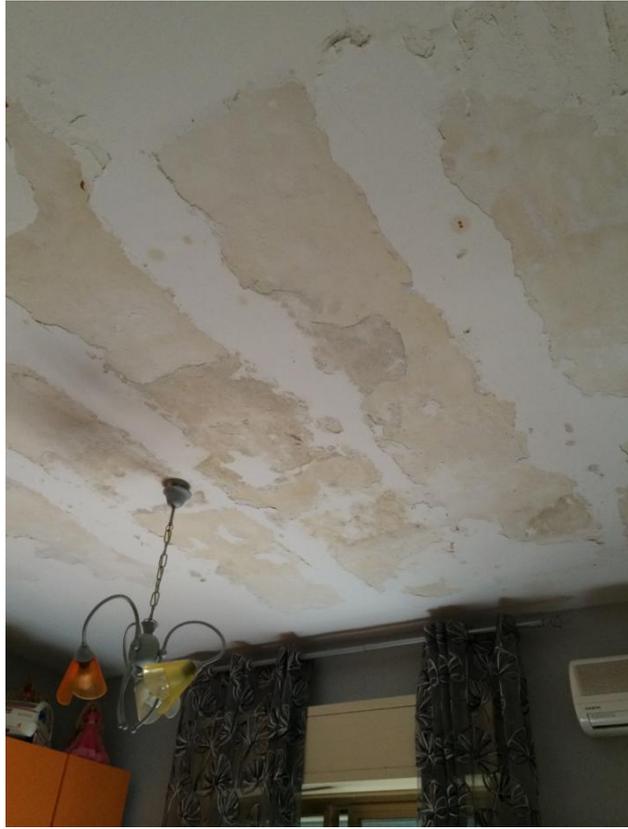
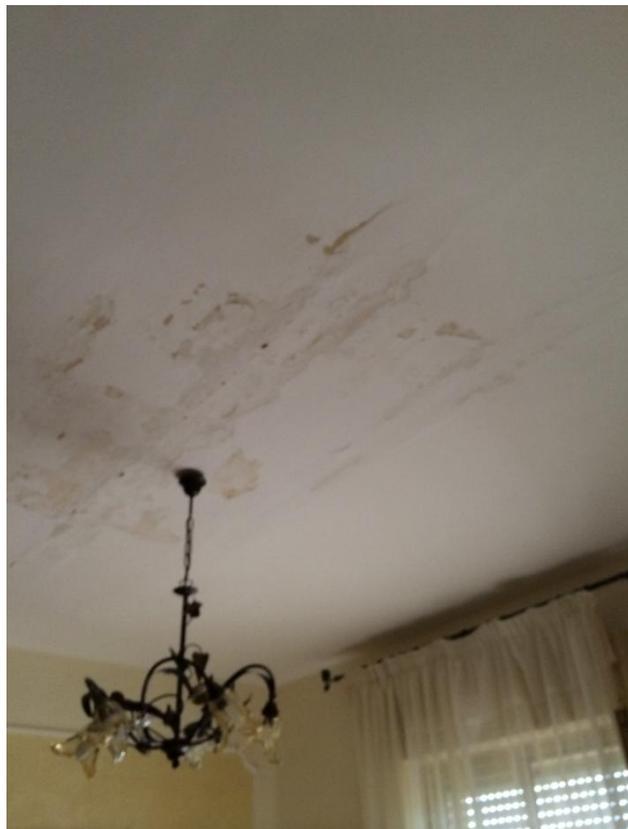
Danni all'interno dell'appartamento sito al secondo piano, causati dalle infiltrazioni
