**TRIBUNALE CIVILE E PENALE DI CAGLIARI**

**Relazione peritale CTU**

**Esecuzione n.177/2020**

C.T.U.: Dal Ben Geom. Igor

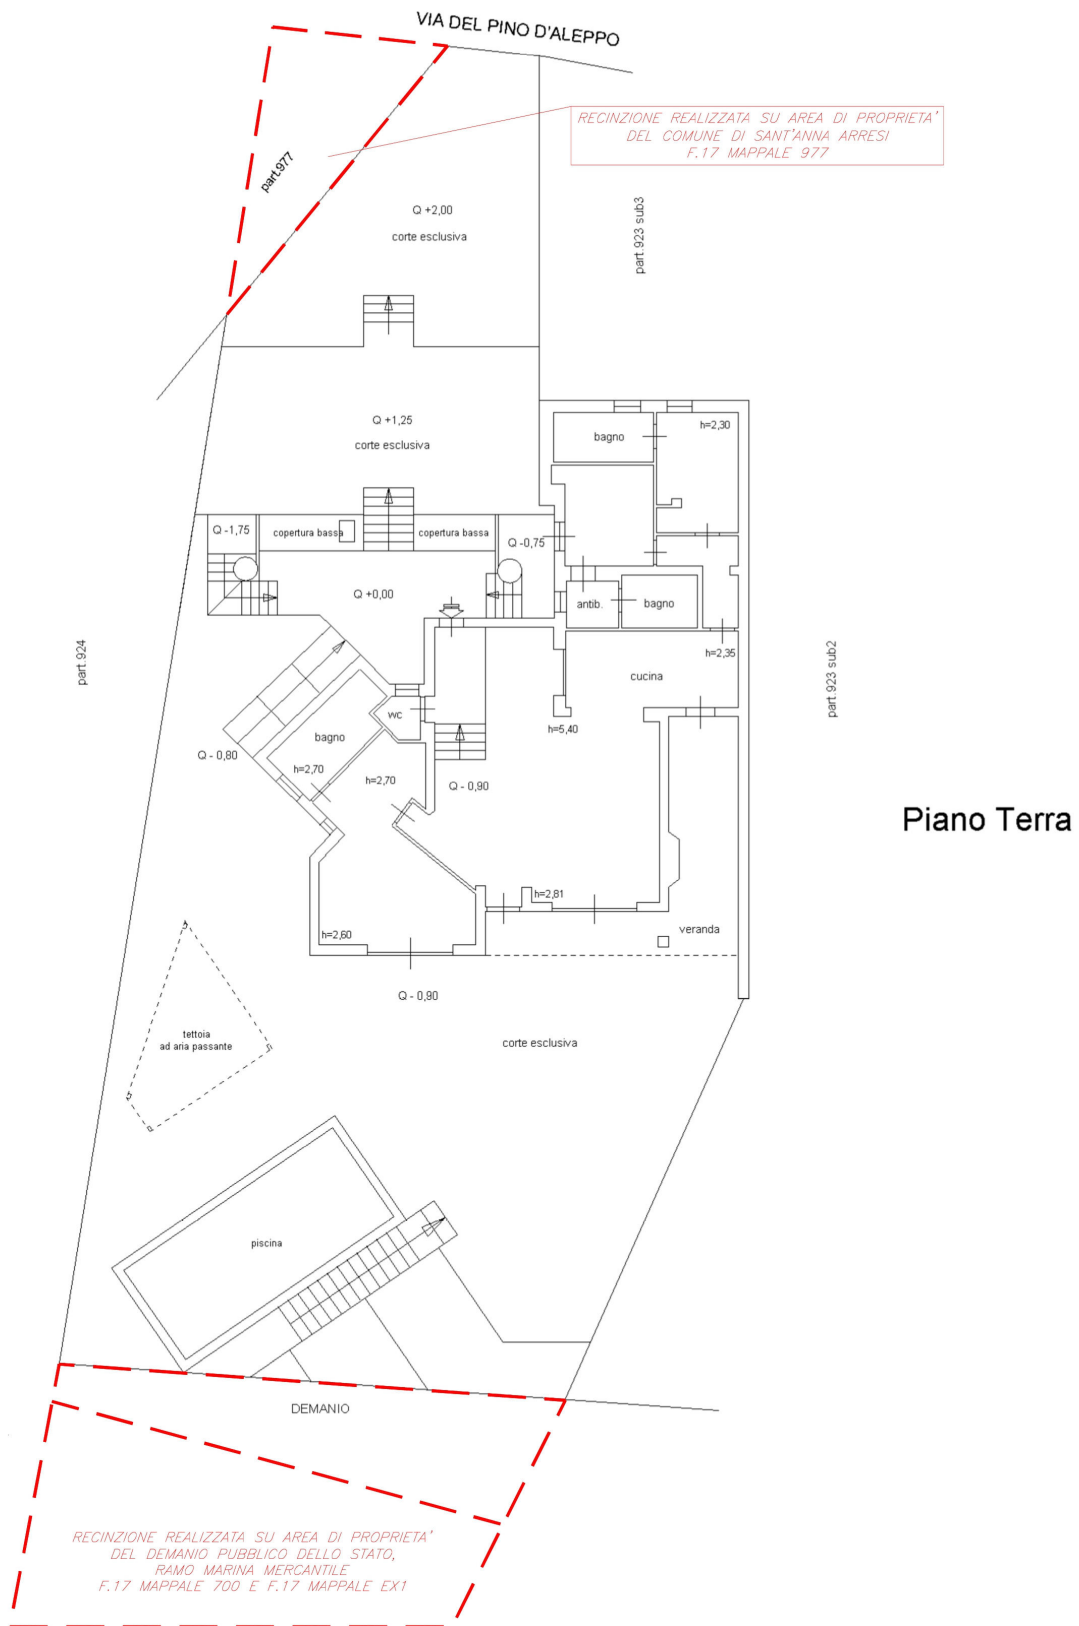
Si rileva inoltre che i confini catastali risultano essere in contrasto con l'attuale recinzione di delimitazione del lotto che risulta sconfinare in proprietà pubblica.

Stralicio planimetria catastale con individuazione delle aree occupate esterne al confine catastale

Al fine di ripristinare la corretta conformazione del lotto si rendono necessarie opere di demolizione e ricostruzione della recinzione e relativi cancelli carrai e pedonali.

Tali opere vengono quantificate in € 8.300,00 (diconsi euro ottomilatrecento/00) a corpo il costo per l'eliminazione delle difformità riscontrate.

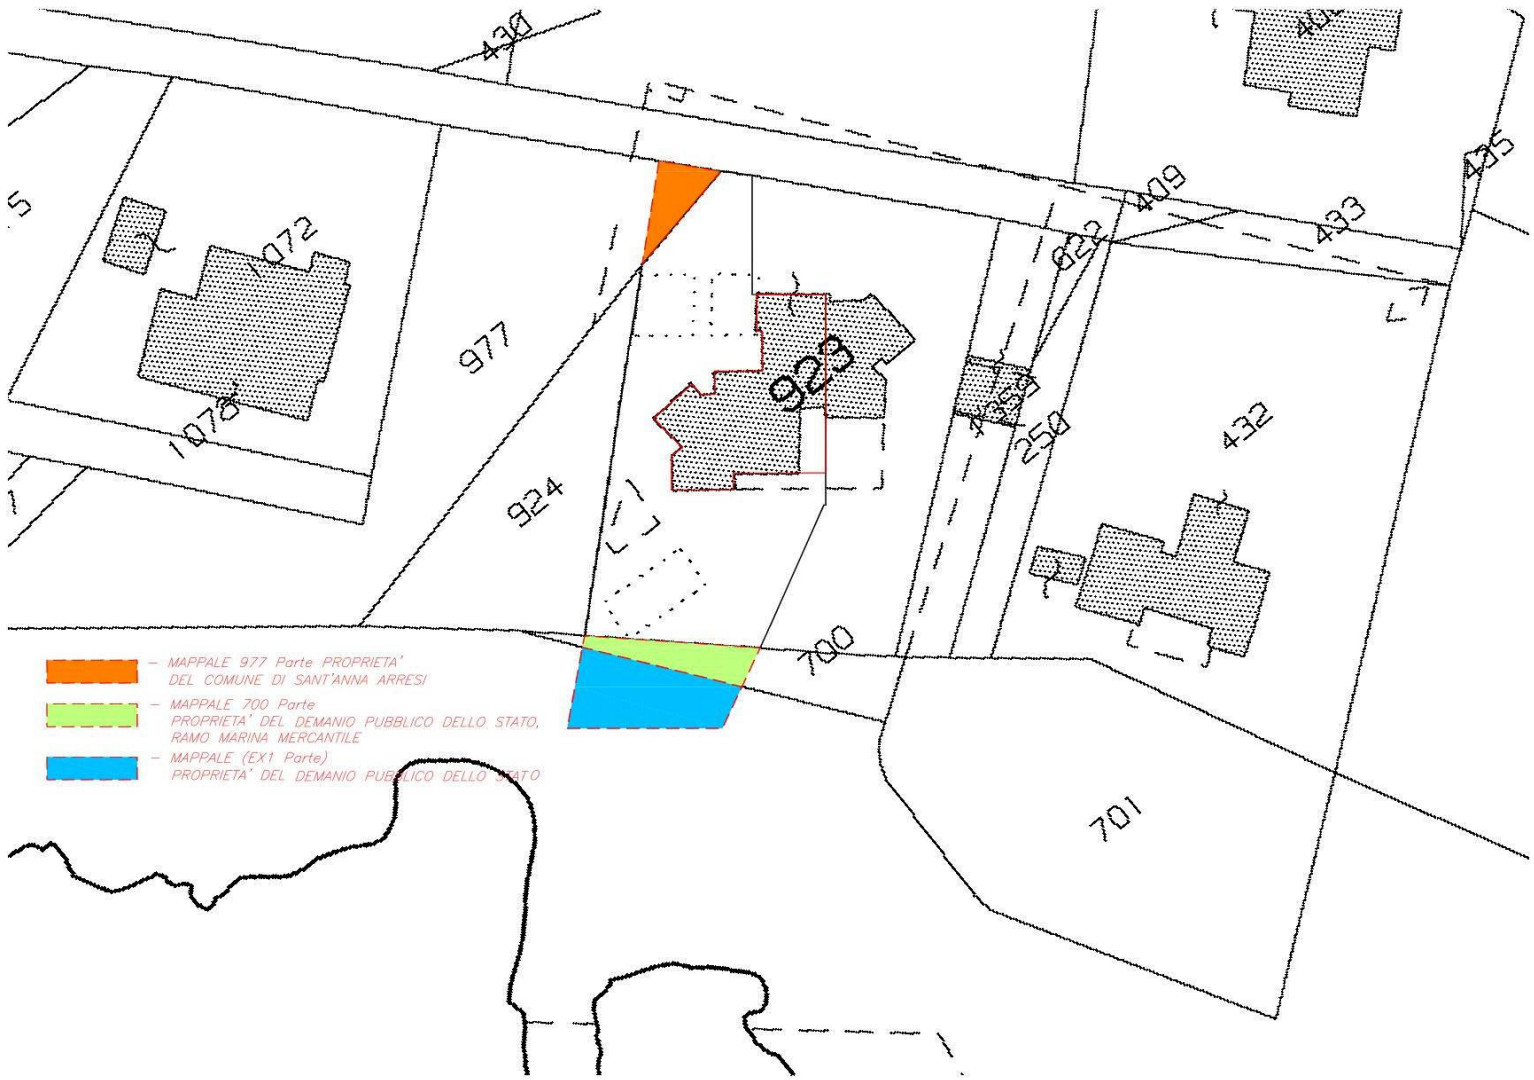
Estratto di mappa catastale C.T. con individuazione delle  
aree occupate esterne al confine catastale

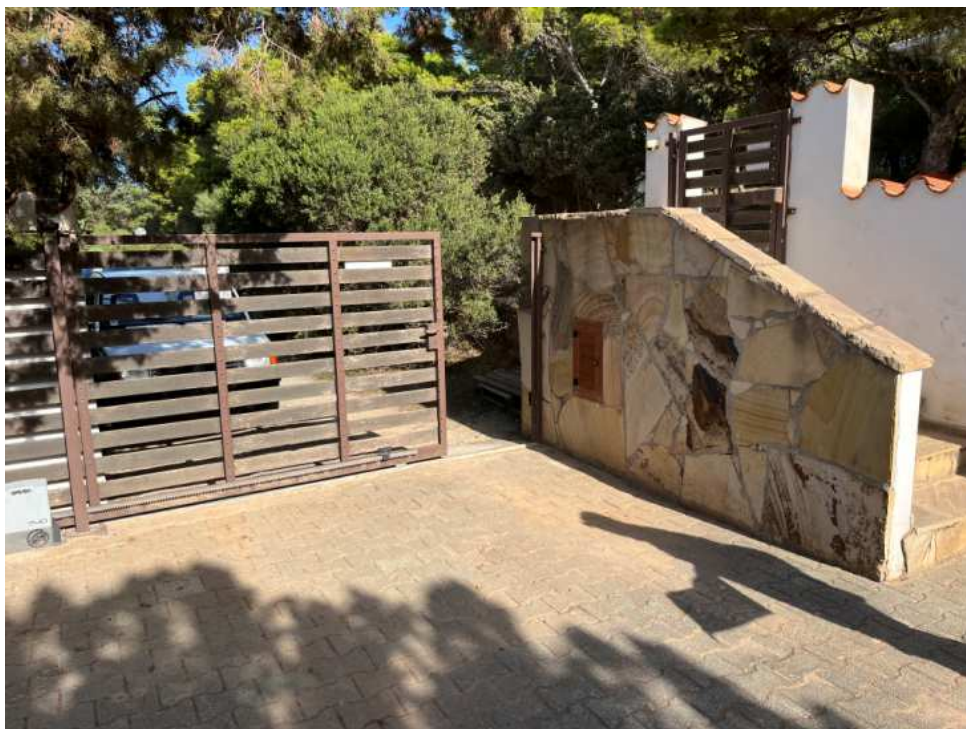
Cancelli di accesso e recinzione da riposizionare sul confine catastale.

Come si evince dagli schemi grafici di seguito riportati (allegato n°7, la problematica relativa ai confini catastali è presente sia nel lato a nord della proprietà, dove il cancello carraio e il cancelletto pedonale risultano essere stati costruiti all'interno del mappale 977 che risulta essere di proprietà del Comune di Sant'Anna Arresi (vedi visura allegata), sia nel lato verso il mare dove il confine catastale risulta essere, sia nella mappa catastale, sia nella planimetria catastale dell'unità immobiliare, adiacente alla piscina presente nel giardino, mentre dalle verifiche effettuate la recinzione di confine risulta proseguire all'interno del mappale 700 ed ex mappale 1 che agli atti fanno parte del demanio dello stato.

<b>N</b>	<b>Tipologia spesa</b>	<b>Importo</b>
1	Rimozione infisso del ripostiglio	€ 300
2	Demolizione parziale della recinzione lato strada con rimozione e ricollocazione del cancello carraio e pedonale	€ 3.500
3	Demolizione della recinzione lato "mare" e realizzazione di nuova recinzione sul confine catastale esatto	€ 2.500
4	Rispristino dello stato dei luoghi delle aree occupate esterne alla proprietà	€ 2.000
Totale lavori riparazione demolizione opere abusive		<b>€ 8.300</b>

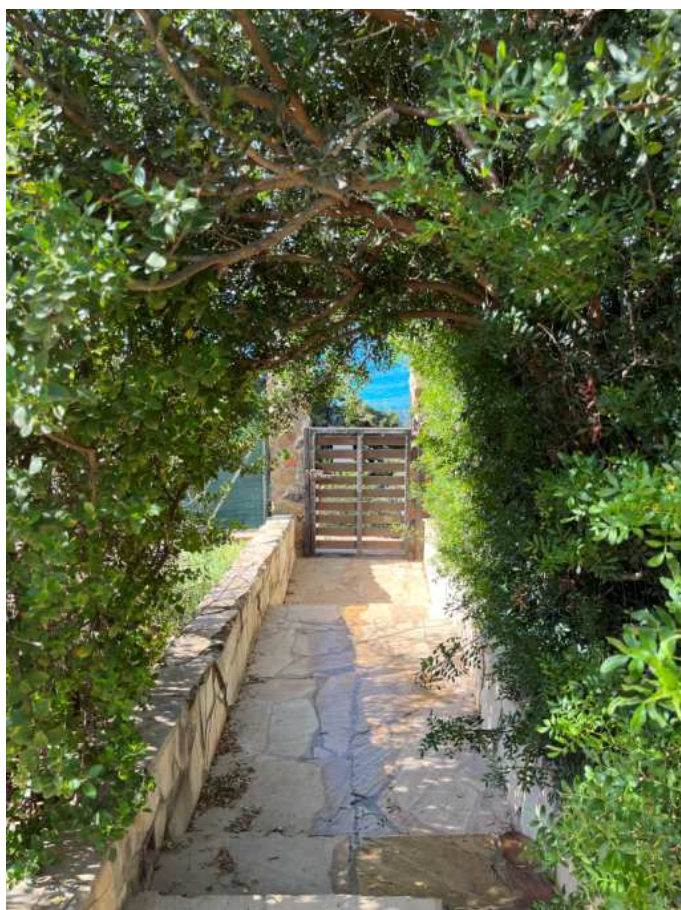
Cancelletto di accesso alla spiaggia realizzato su area demaniale

Tali opere non possono essere sanate, essendo realizzate in area demaniale e pertanto dovranno essere demolite.

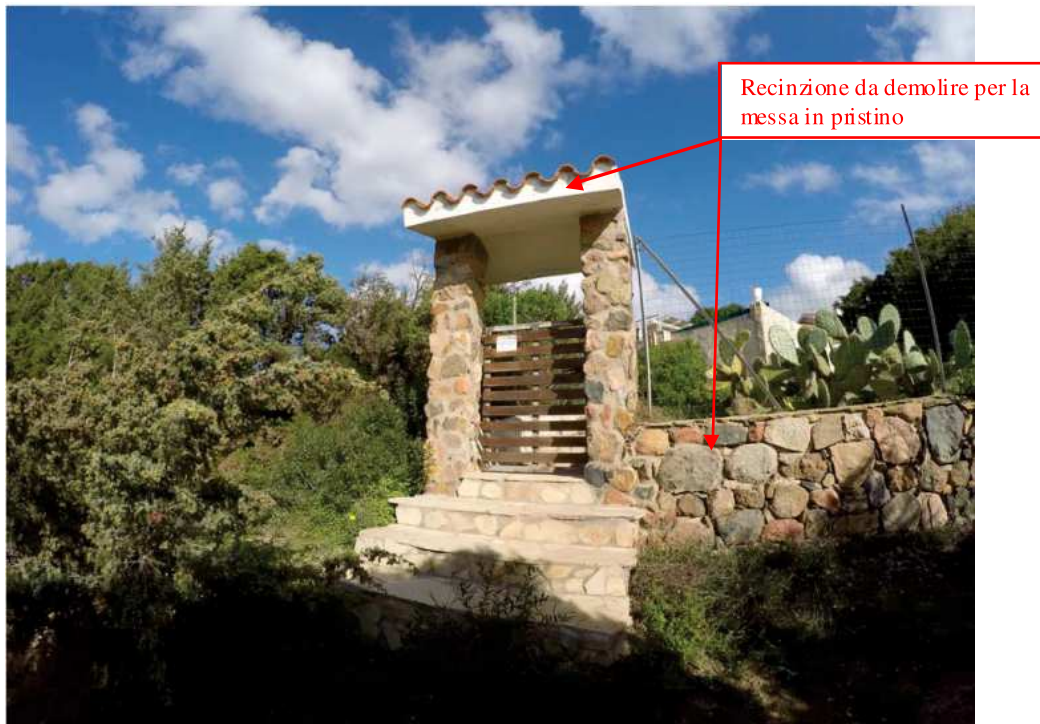
Nell'anno 2017 a seguito richiesta di pagamento di indennità per occupazione senza titolo di area demaniale marittima (nota prot. n.2015/9725/ST-CA2 del 09/11/2015) è stata presentata pratica edilizia di manutenzione straordinaria per la rimessa in pristino dello stato dell'area demaniale occupata tramite demolizione e ricostruzione dell'accesso alla spiaggia sottostante. Ad oggi i lavori di messa in

Tratto di recinzione oggetto di messa in pristino (anno 2017)

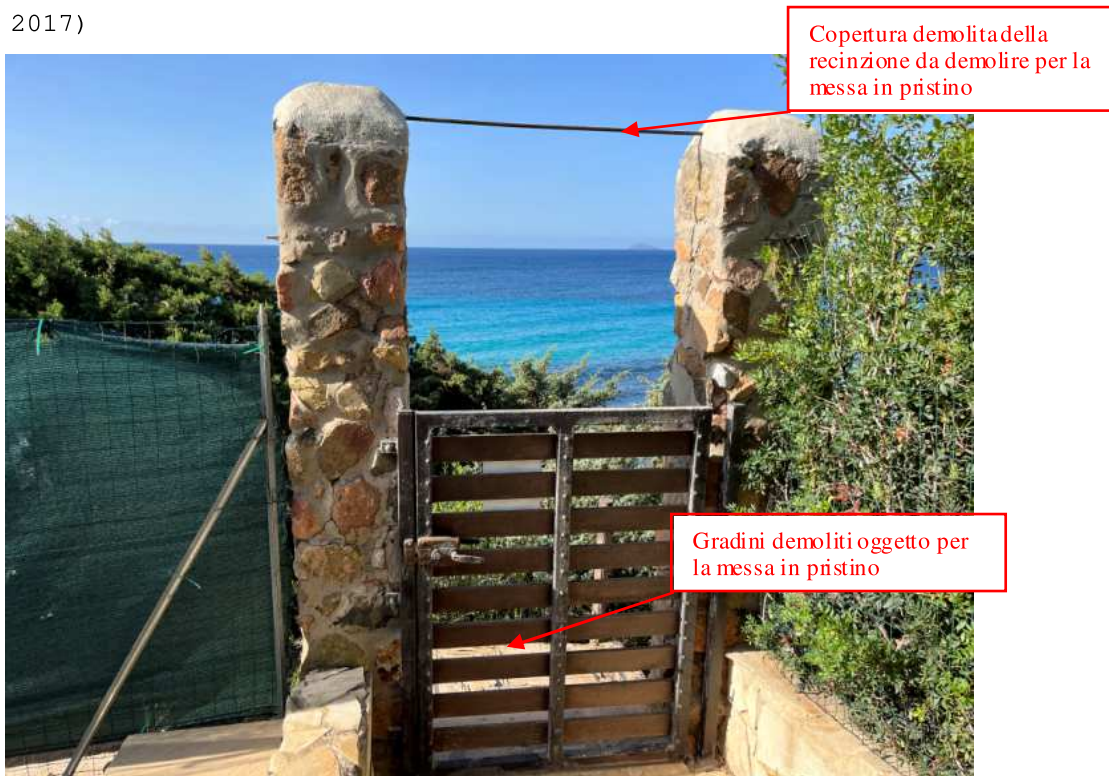
pristino risultano effettuati ma come risulta dalla planimetria catastale e dalle mappe Catasto Terreni la recinzione continua ad insistere su area demaniale.

Stato dei luoghi (21/10/2022)

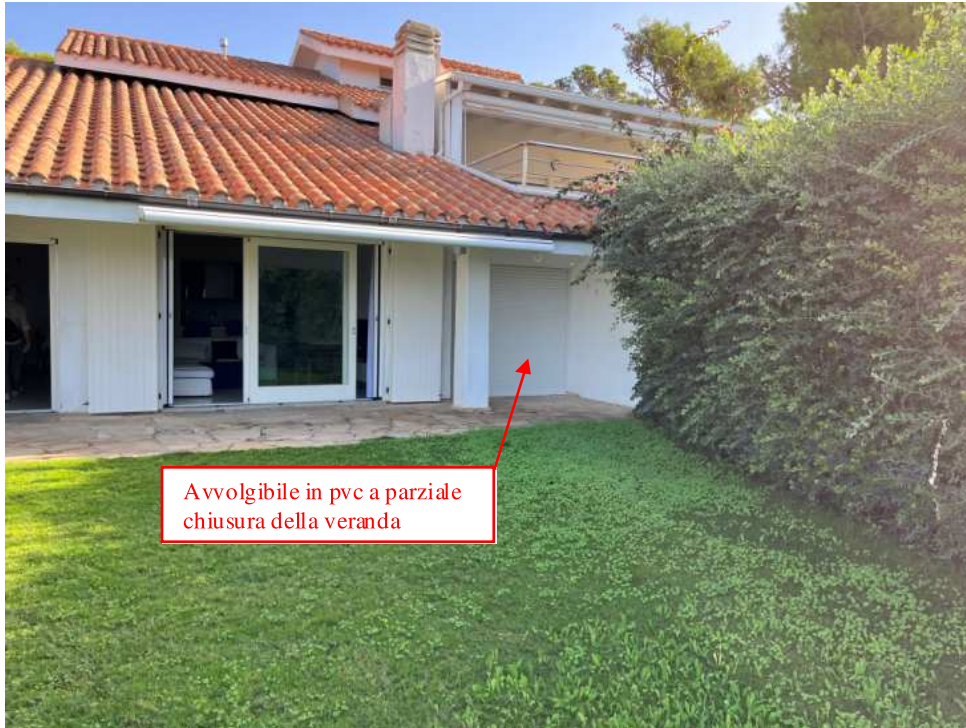
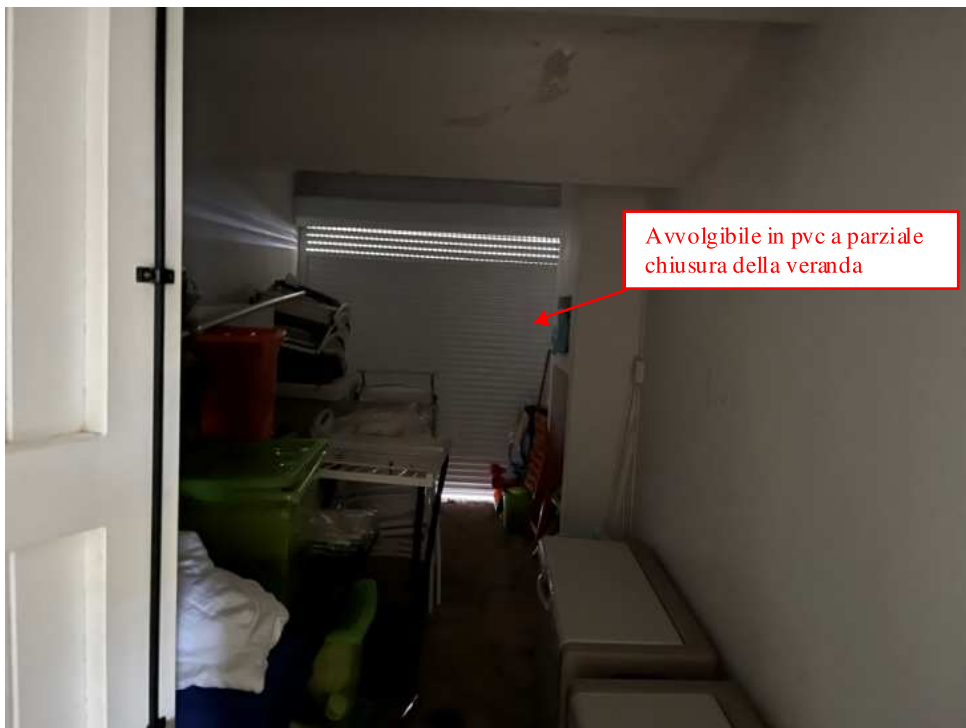
A seguito del sopralluogo eseguito si è appurato che le opere di ampliamento previste nei su citati titoli edilizi non sono state eseguite ma allo stesso tempo risulta essere stata parzialmente chiusa, tramite la posa di una serranda avvolgibile in pvc, la veranda lato mare al fine di realizzare un ripostiglio.

In particolare si è riscontrata però la necessità di rimuovere l'infisso di chiusura del locale ripostiglio, in quanto crea un volume non autorizzato e adeguare le recinzioni di delimitazione del lotto ai confini catastali.

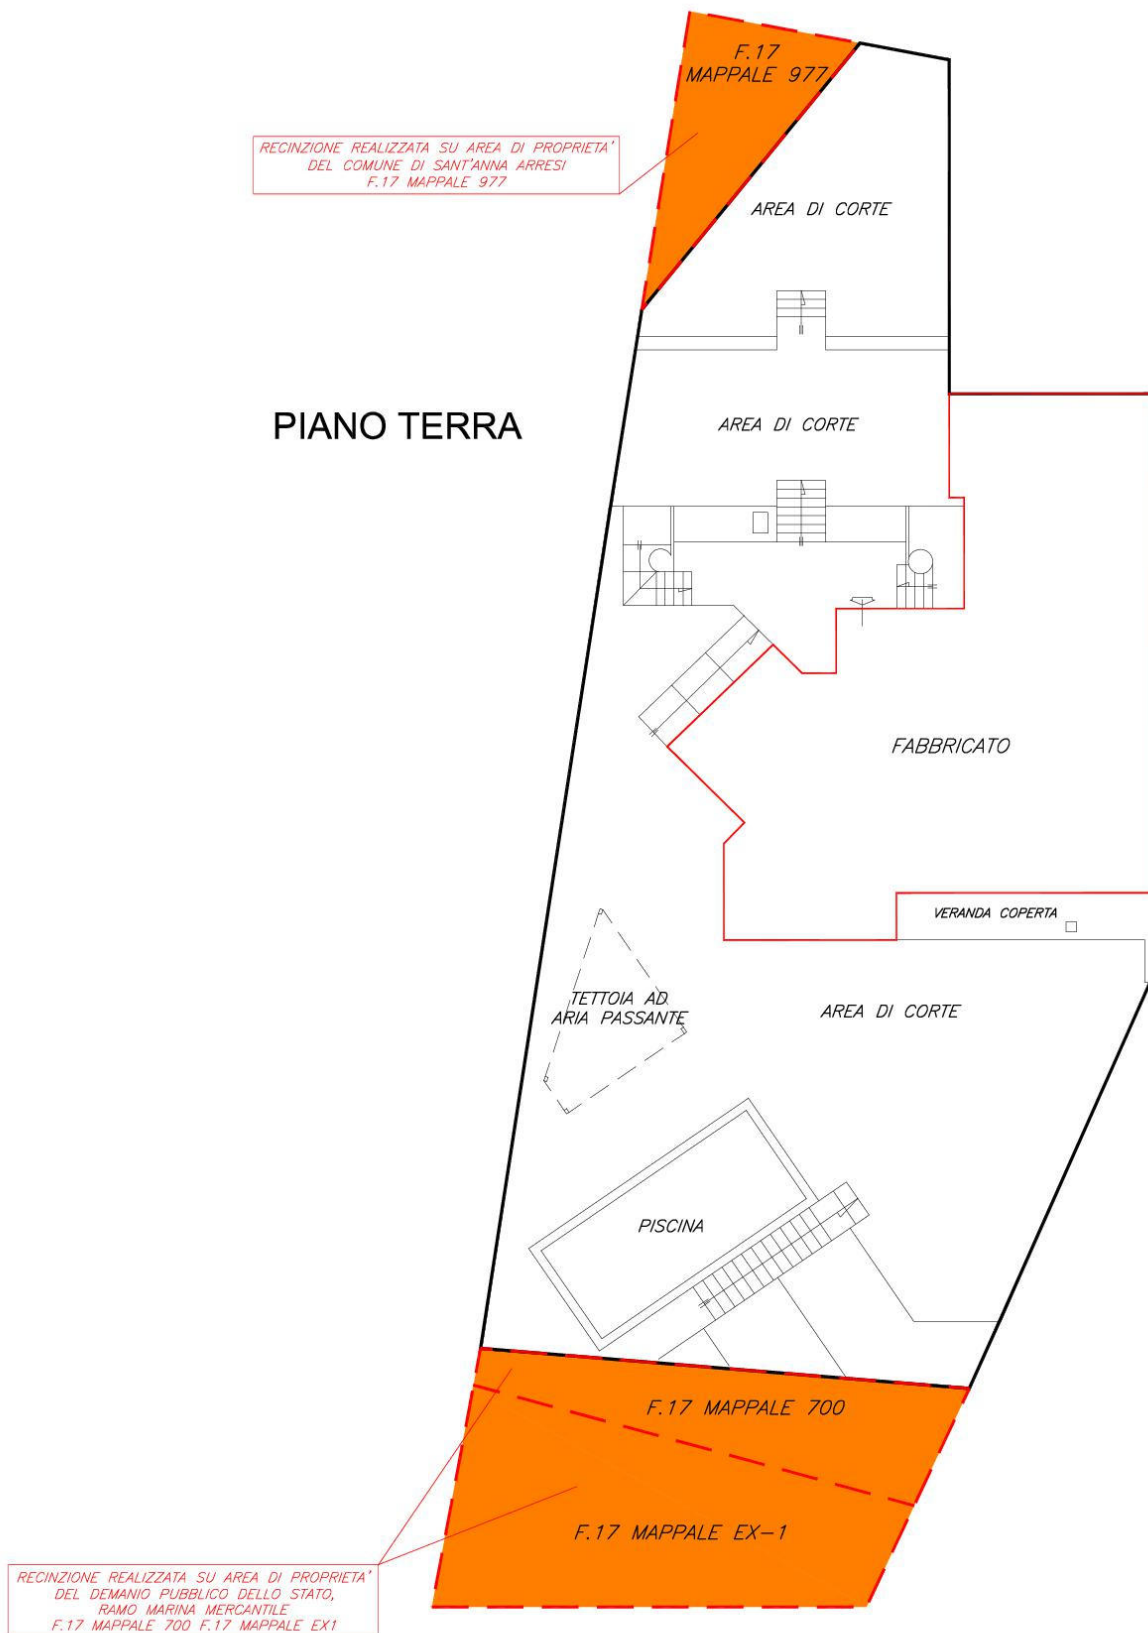
Planimetria generale con individuazione delle aree occupate oltre i confini catastali
