**PERIZIA TECNICA D'UFFICIO – TRIBUNALE DI SASSARI**

**ALLEGATO A - DOCUMENTAZIONE FOTOGRAFICA**

Tribunale di Sassari – Sezione Fallimentare  
Fallimento Cobec S.r.l.  
Fallimento N. 4/2021

**ALLEGATO A.01 – DOCUMENTAZIONE FOTOGRAFICA  
DELL'IMMOBILE 01  
Foglio 67 Particella 637 Sub. 162**

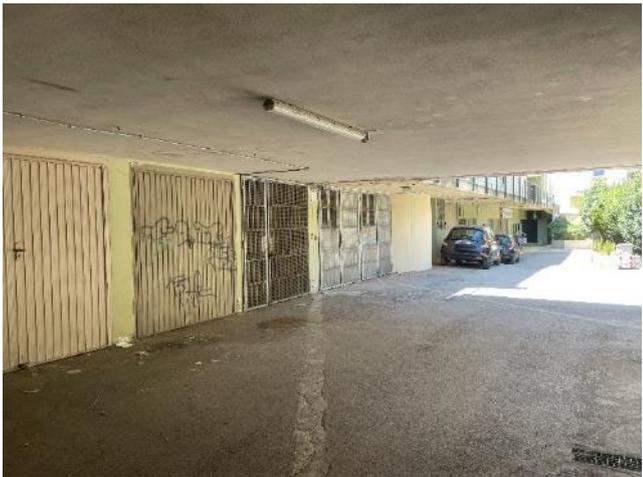
N° FOTO	DESCRIZIONE	IMMAGINE
001	Immobili ubicati in via W. Pasella, Sassari (frazione di Li Punti) – Panoramica dell'esterno dell'immobile 01.

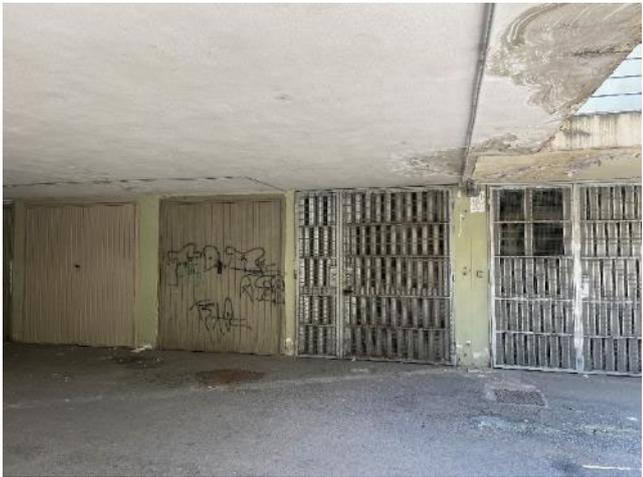
002	Immobili ubicati in via W. Pasella, Sassari (frazione di Li Punti) – Centralmente l'ingresso chiuso dell'immobile 01, formato da un cancello grande e uno piccolo.

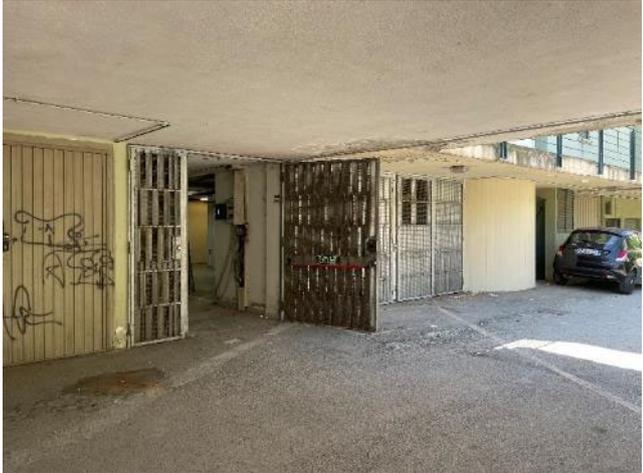
N° FOTO	DESCRIZIONE	IMMAGINE
003	Immobili ubicati in via W. Pasella, Sassari (frazione di Li Punti) – Il cancello grande aperto e quello piccolo chiuso, relativi all'ingresso dell'immobile 01.

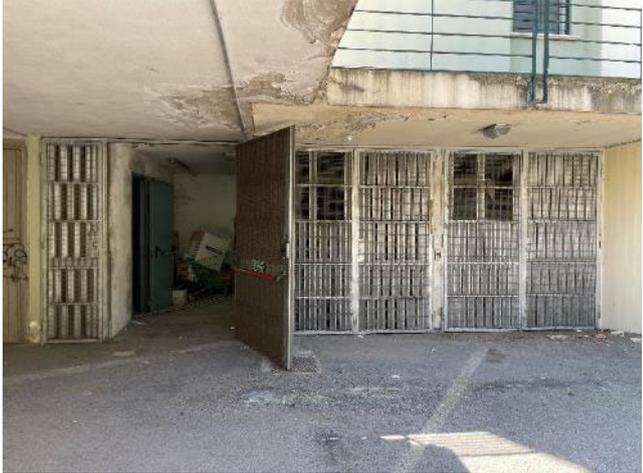
004	Immobili ubicati in via W. Pasella, Sassari (frazione di Li Punti) – Inquadratura frontale dell'ingresso dell'immobile 01.

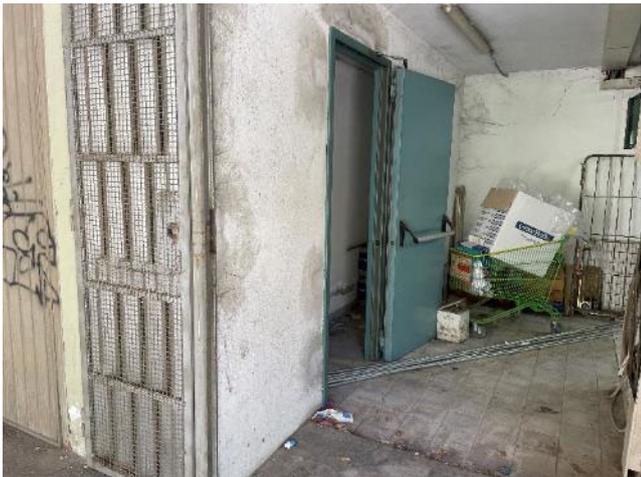
N° FOTO	DESCRIZIONE	IMMAGINE
005	<p>Immobili ubicati in via W. Pasella, Sassari (frazione di Li Punti) – L'interno dell'immobile 01. Sulla sinistra il piccolo cancello chiuso e, centralmente, la porta di accesso al corridoio di collegamento con la zona di fondo dell'immobile 01.</p>

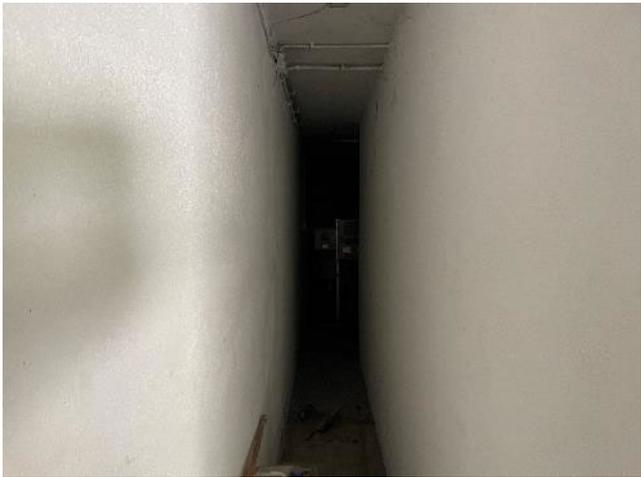
006	<p>Immobili ubicati in via W. Pasella, Sassari (frazione di Li Punti) – Il corridoio di collegamento con la zona di fondo dell'immobile 01, accessibile dalla porta antipanico inquadrata nell'immagine precedente (n°005).</p>

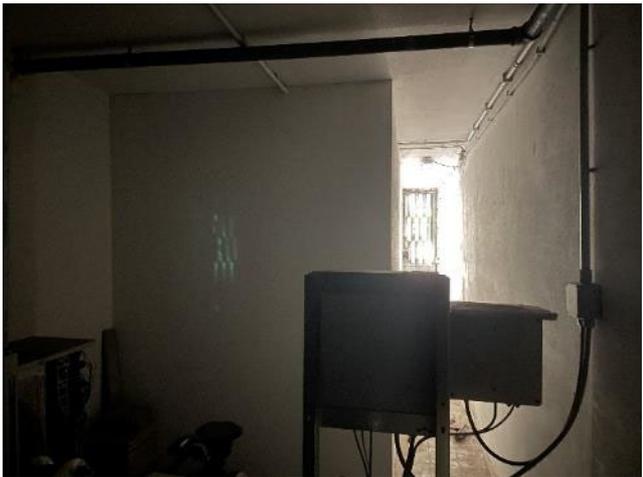
N° FOTO	DESCRIZIONE	IMMAGINE
007	Immobili ubicati in via W. Pasella, Sassari (frazione di Li Punti) – Sullo sfondo il corridoio di collegamento con la zona di fondo dell'immobile 01, apprezzato dal punto inquadrato nell'immagine precedente (n°006)

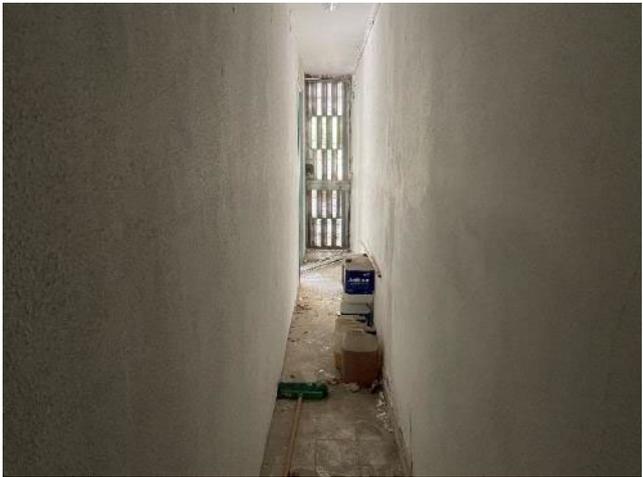
008	Immobili ubicati in via W. Pasella, Sassari (frazione di Li Punti) – In primo piano il corridoio inquadrato nell'immagine precedente (n°007)

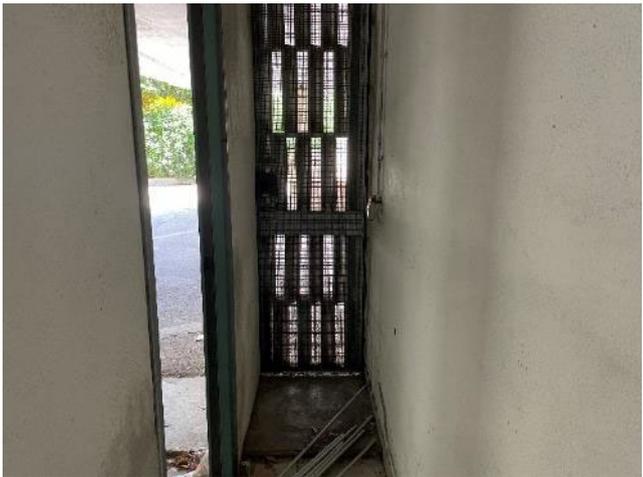
N° FOTO	DESCRIZIONE	IMMAGINE
009	Immobili ubicati in via W. Pasella, Sassari (frazione di Li Punti) – Frontalmente il piccolo cancello di accesso all'immobile 01 e, sulla destra, la porta antipanico inquadrata nell'immagine n°005

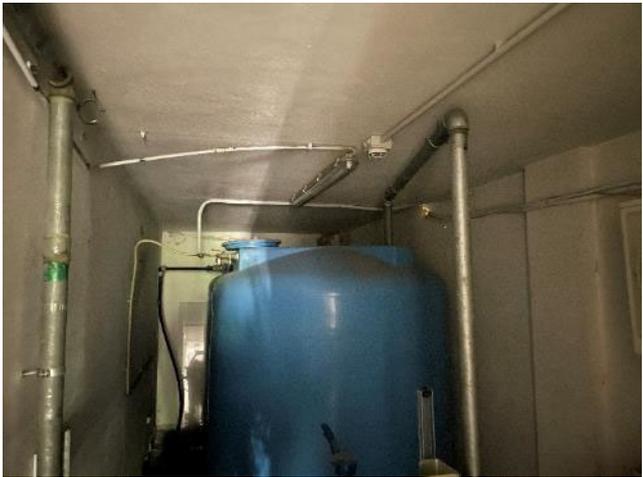
010	Immobili ubicati in via W. Pasella, Sassari (frazione di Li Punti) – Panoramica della zona di fondo dell'immobile 01, inquadrata dal corridoio.

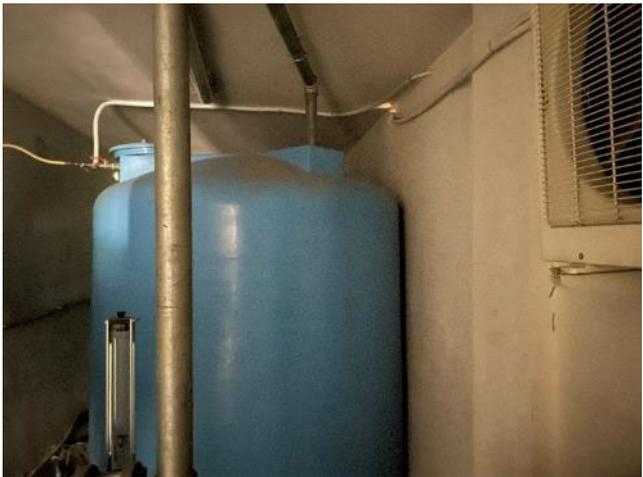
N° FOTO	DESCRIZIONE	IMMAGINE
011	Immobili ubicati in via W. Pasella, Sassari (frazione di Li Punti) – La riserva idrica presente nell'immobile 01.

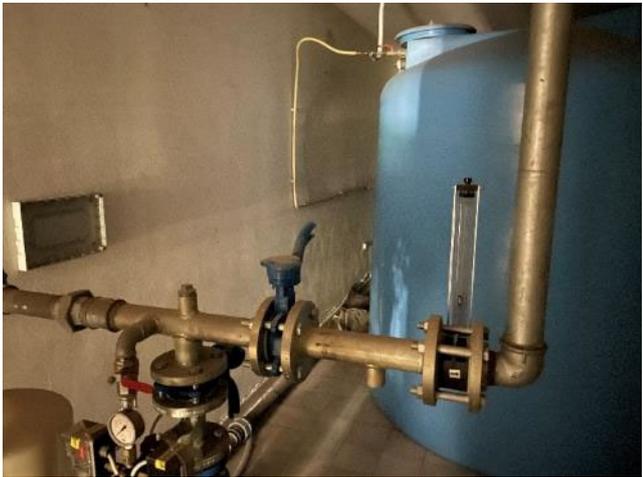
A photograph showing a large, blue, cylindrical water tank (cistern) in a utility room. The tank is positioned vertically and is connected to a network of pipes. A vertical metal pipe runs alongside the tank. The room has light-colored walls and a window with a metal grille is visible on the right.
012	Immobili ubicati in via W. Pasella, Sassari (frazione di Li Punti) – In dettaglio l'impianto antincendio connesso alla riserva idrica.

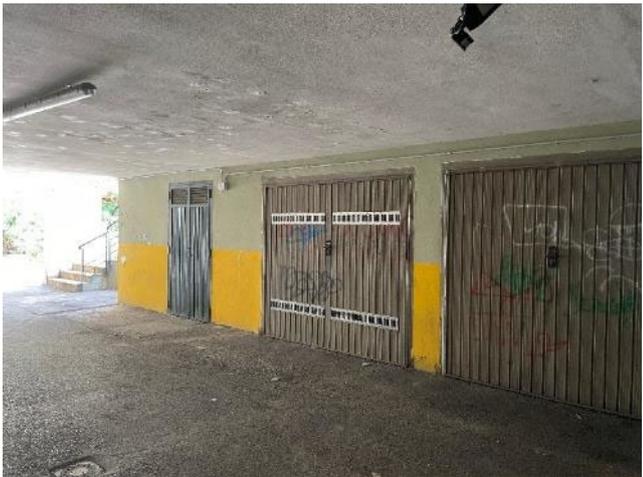
N° FOTO	DESCRIZIONE	IMMAGINE
013	Immobili ubicati in via W. Pasella, Sassari (frazione di Li Punti) – Centralmente la serranda basculante di accesso all'immobile 02.

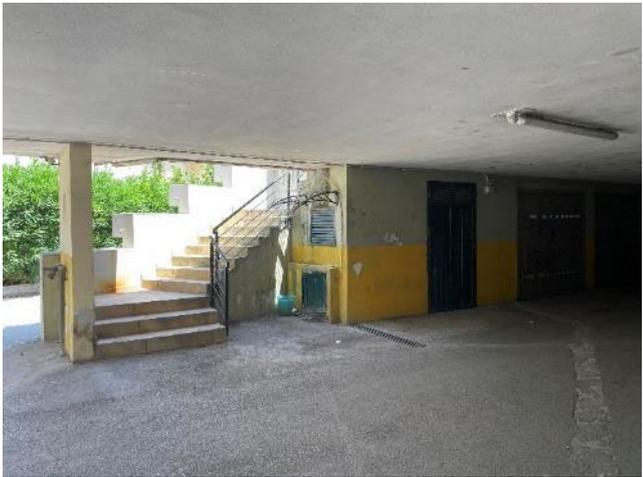
014	Immobili ubicati in via W. Pasella, Sassari (frazione di Li Punti) – Panoramica dell'esterno dell'immobile 02.

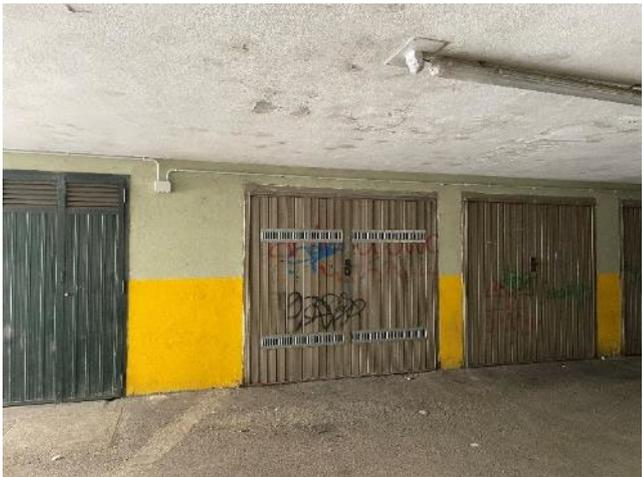
N° FOTO	DESCRIZIONE	IMMAGINE
015	Immobili ubicati in via W. Pasella, Sassari (frazione di Li Punti) – In primo piano la serranda basculante di accesso all'immobile 02.

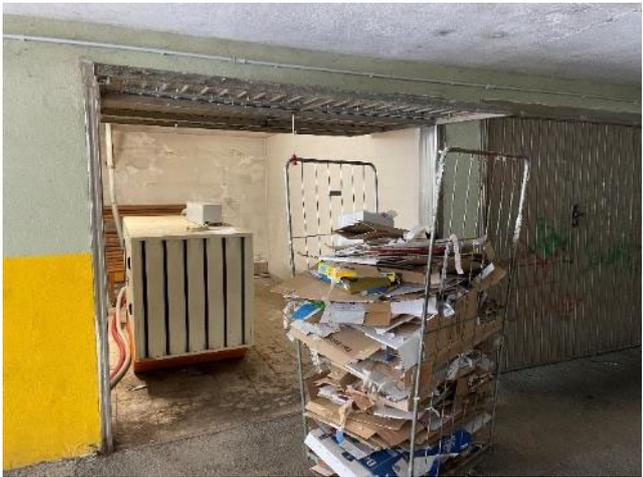
016	Immobili ubicati in via W. Pasella, Sassari (frazione di Li Punti) – La serranda basculante aperta.

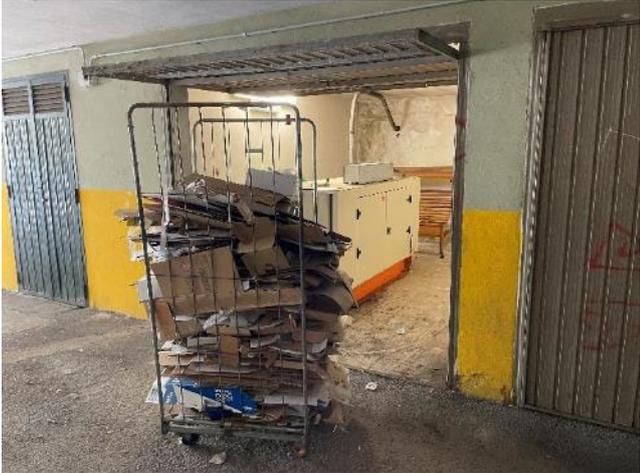
N° FOTO	DESCRIZIONE	IMMAGINE
017	Immobili ubicati in via W. Pasella, Sassari (frazione di Li Punti) – La serranda basculante apprezzata da un'altra inquadratura con, sullo sfondo, l'interno dell'immobile 02.

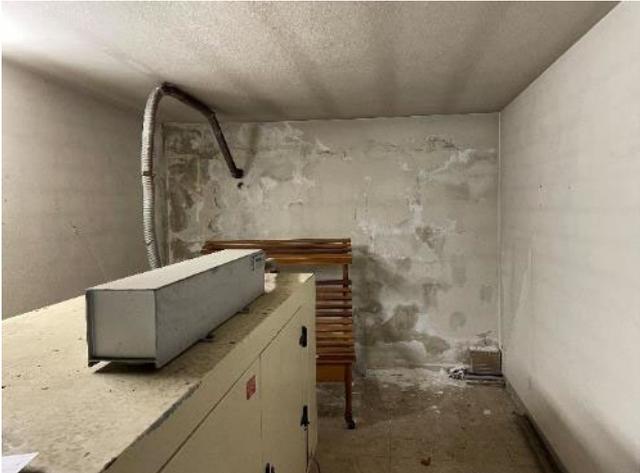
018	Immobili ubicati in via W. Pasella, Sassari (frazione di Li Punti) – Vista generale dell'interno dell'immobile 02.

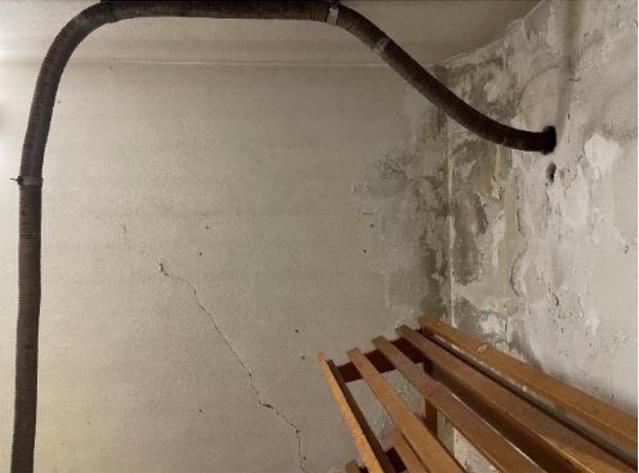
N° FOTO	DESCRIZIONE	IMMAGINE
019	Immobili ubicati in via W. Pasella, Sassari (frazione di Li Punti) – Particolare relativo all'impianto presente all'interno dell'immobile 02.

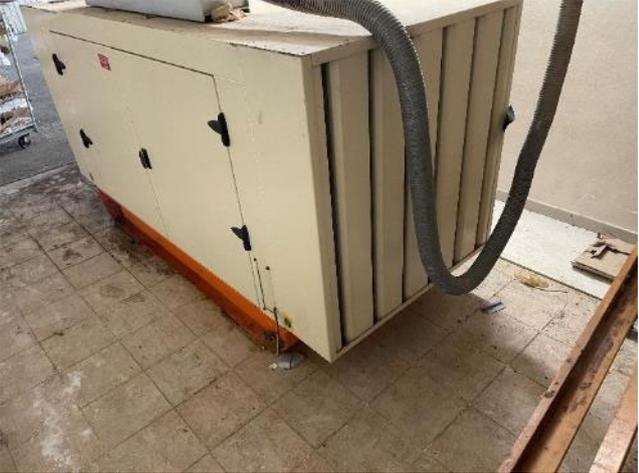
020	Immobili ubicati in via W. Pasella, Sassari (frazione di Li Punti) – Il generatore di corrente presente all'interno dell'immobile 02.

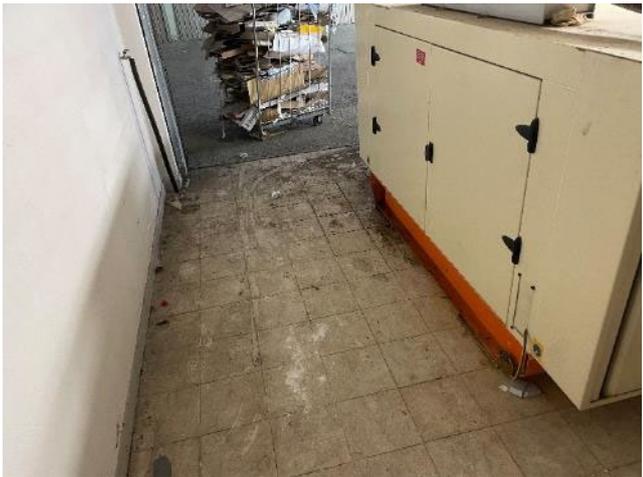
N° FOTO	DESCRIZIONE	IMMAGINE
021	Immobili ubicati in via W. Pasella, Sassari (frazione di Li Punti) – La pavimentazione dell'immobile 02.

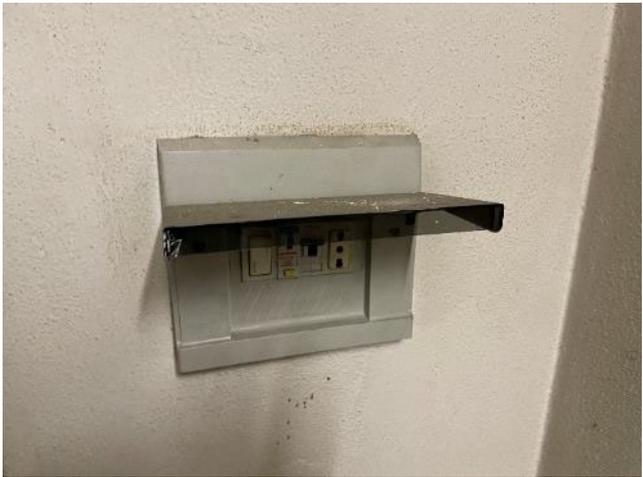
022	Immobili ubicati in via W. Pasella, Sassari (frazione di Li Punti) – Il quadro elettrico dell'immobile 02.

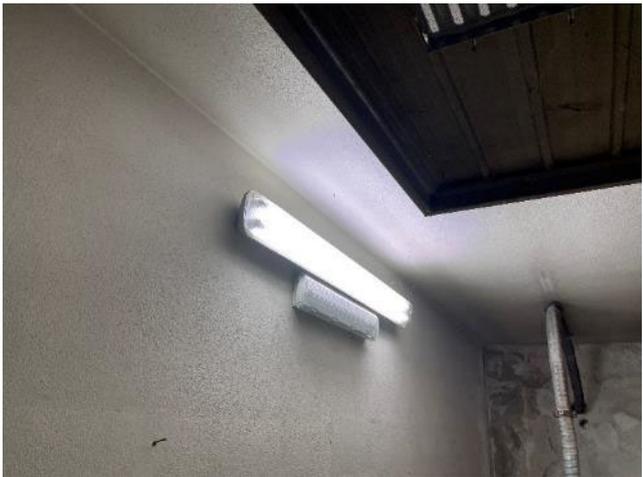
N° FOTO	DESCRIZIONE	IMMAGINE
023	Immobili ubicati in via W. Pasella, Sassari (frazione di Li Punti) – Il sistema di illuminazione dell'immobile 02.

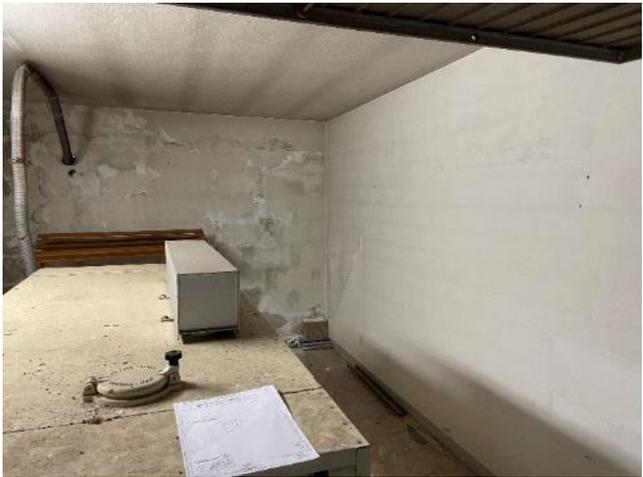
024	Immobili ubicati in via W. Pasella, Sassari (frazione di Li Punti) – Panoramica dell'interno dell'immobile 02.
