TRIBUNALE DI LUCCA
SEZIONE FALLIMENTARE
Fallimento N° 51/2023

RELAZIONE

Descrizione e stima dei beni immobili

CESPITE D) Edificio ad uso Industriale/Produttivo in parte utilizzato a direzionale funzionale della parte produttiva, posto in Viareggio, via Aurelia Nord n.138.

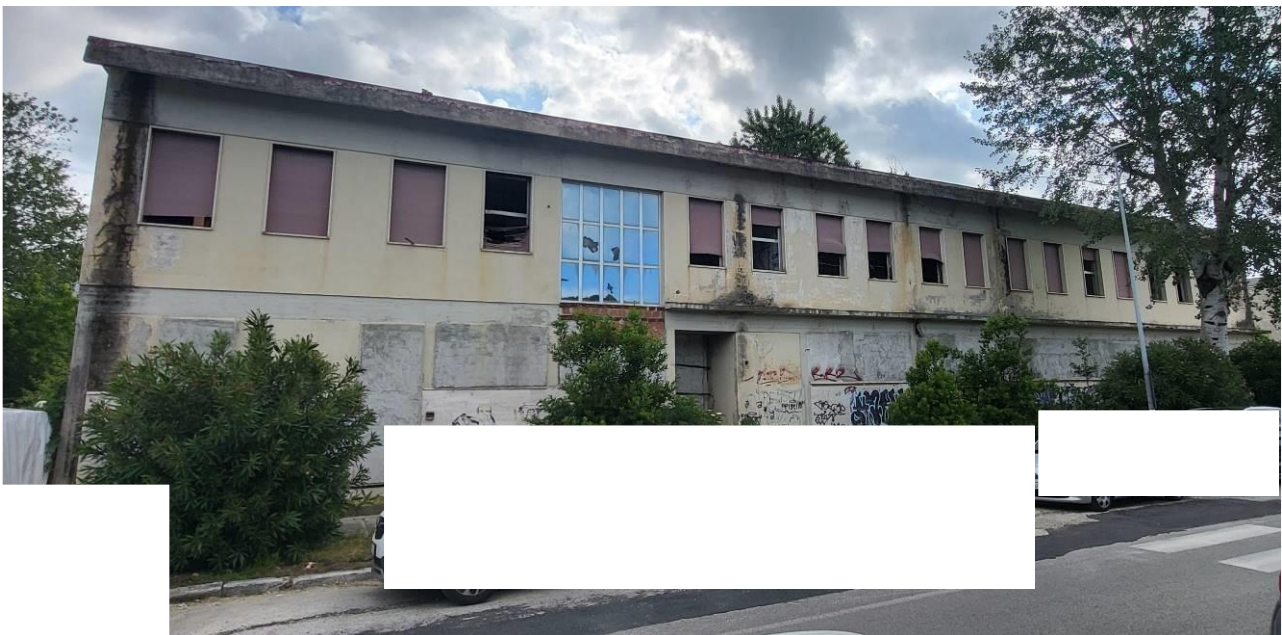
Sopra foto prospetto lato Via Aurelia

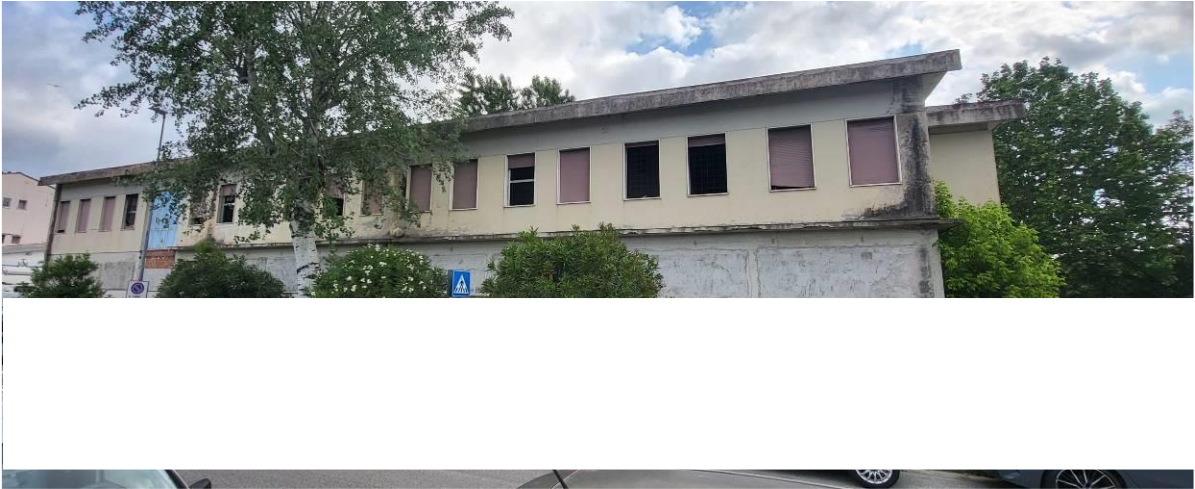
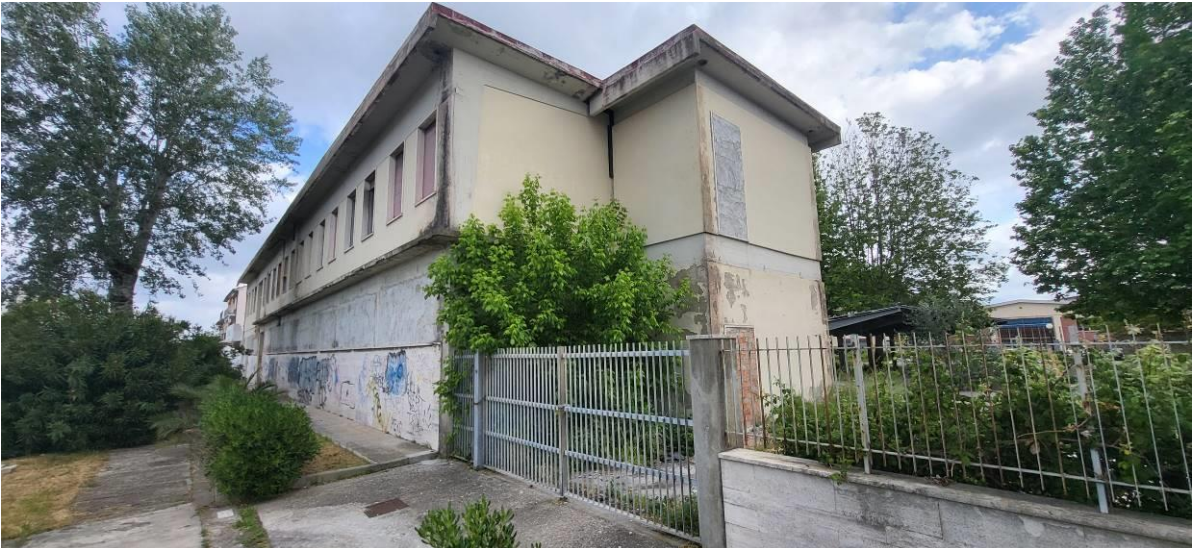
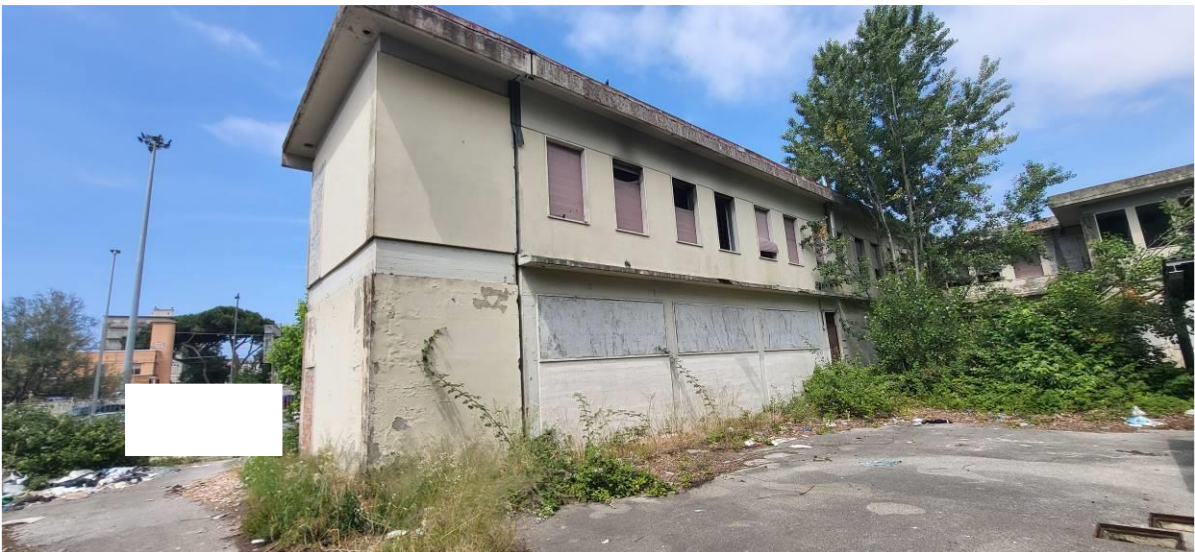
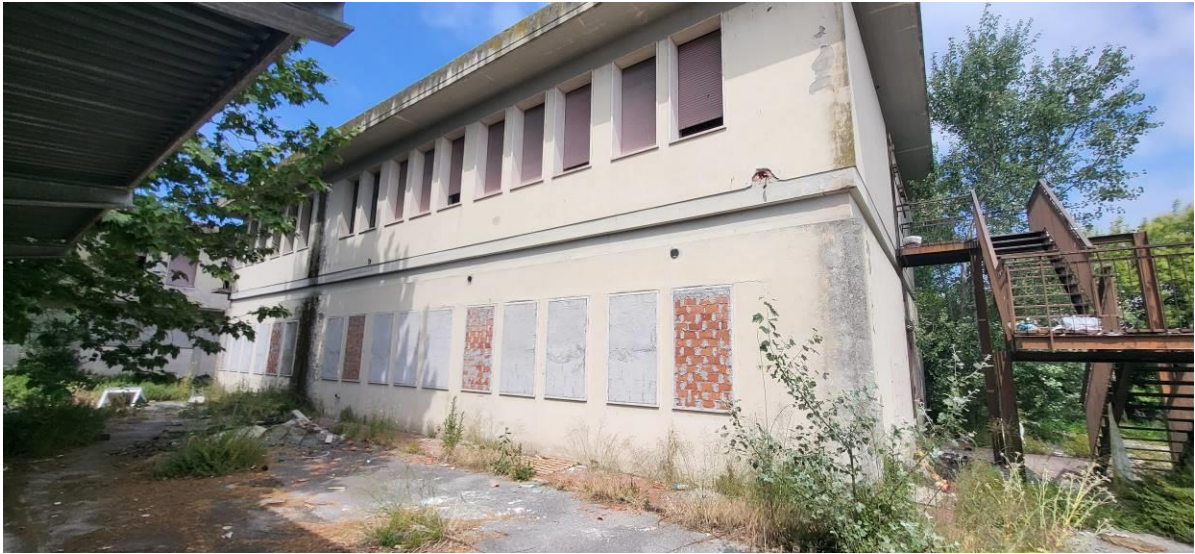
L'intero complesso (fabbricato, tettoie e terreno) è in stato di completo abbandono in scadenti condizioni di conservazione e manutenzione anche in conseguenza dell'occupazione da parte di terzi che hanno danneggiato l'esterno dello stabile e praticamente distrutto le finiture interne e l'impiantistica.

Sotto Foto piazzali e tettoie

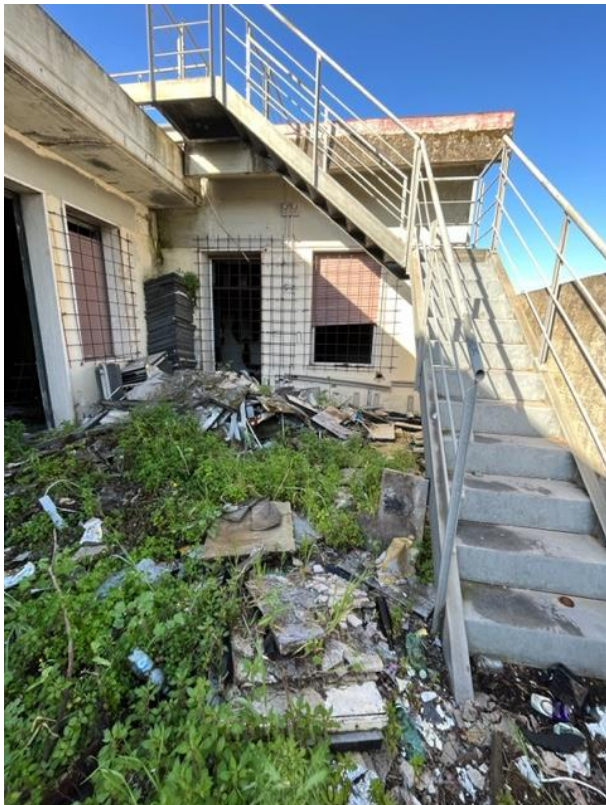
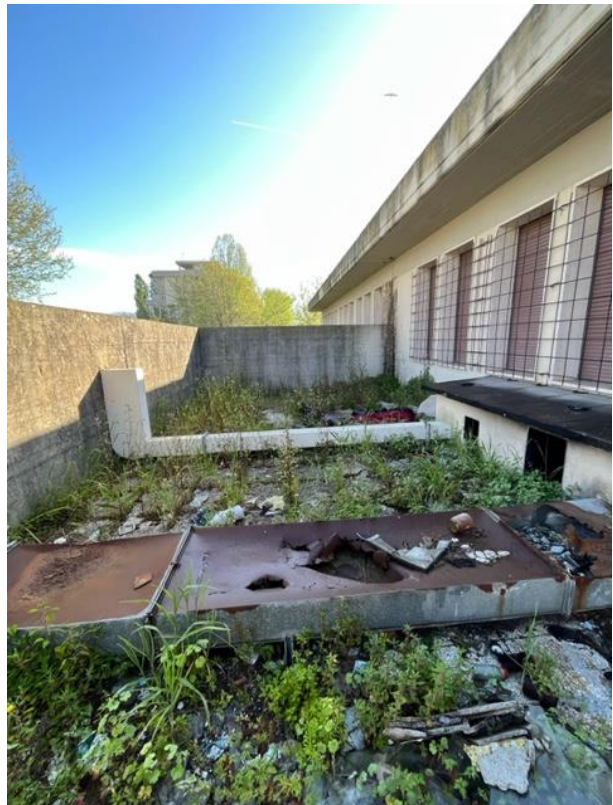
Sotto Foto terrazzo piano primo

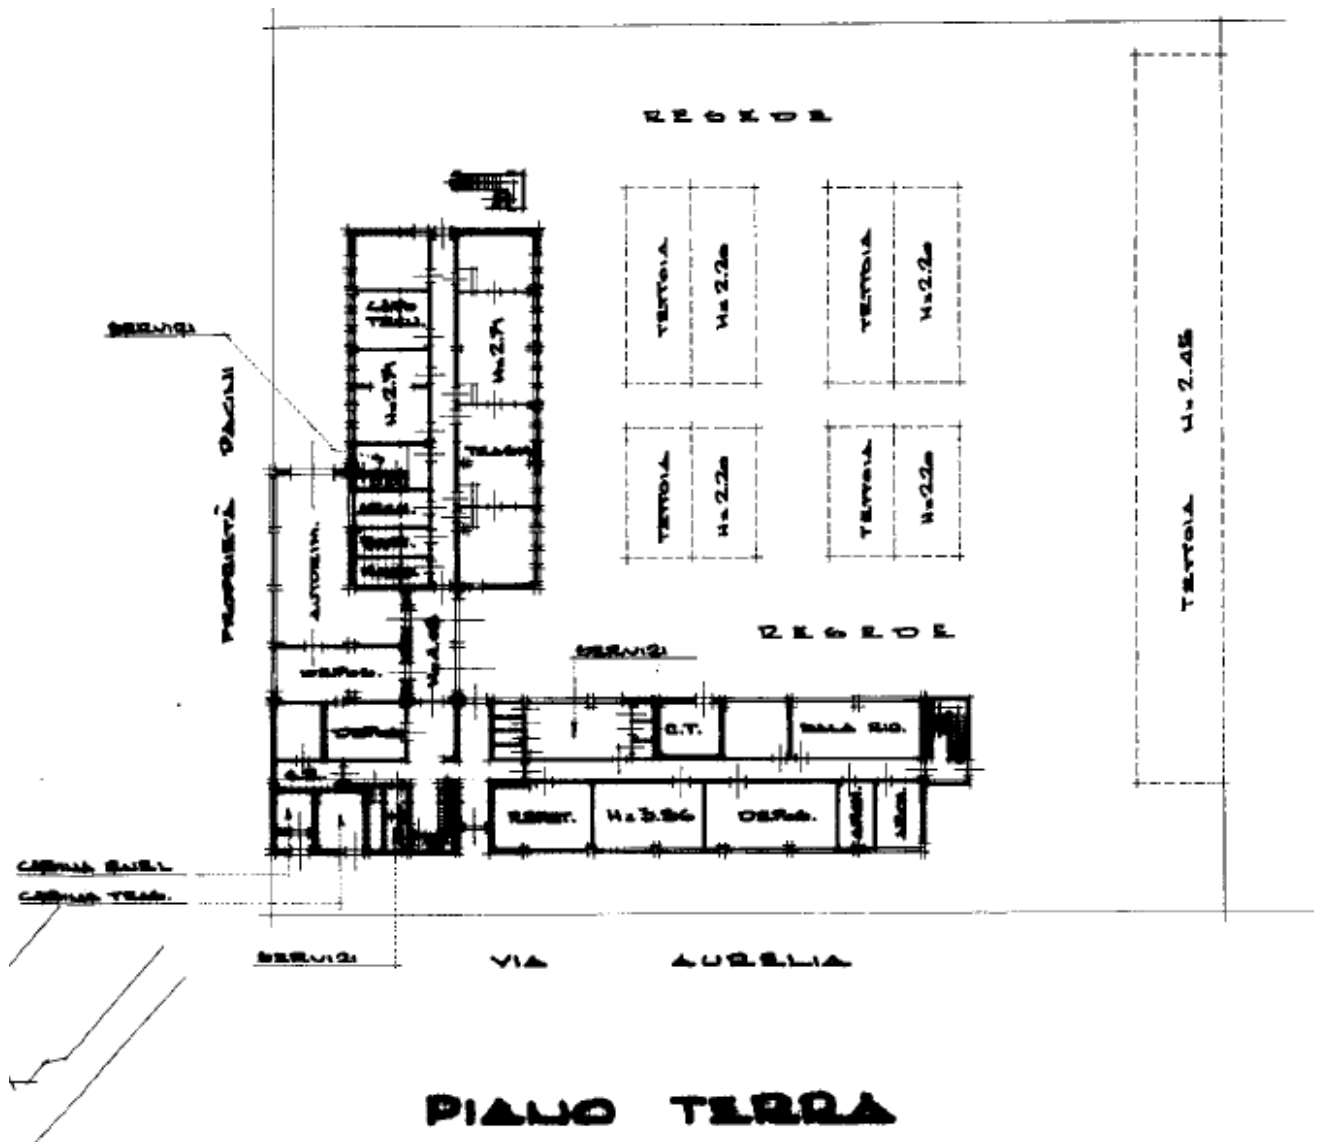
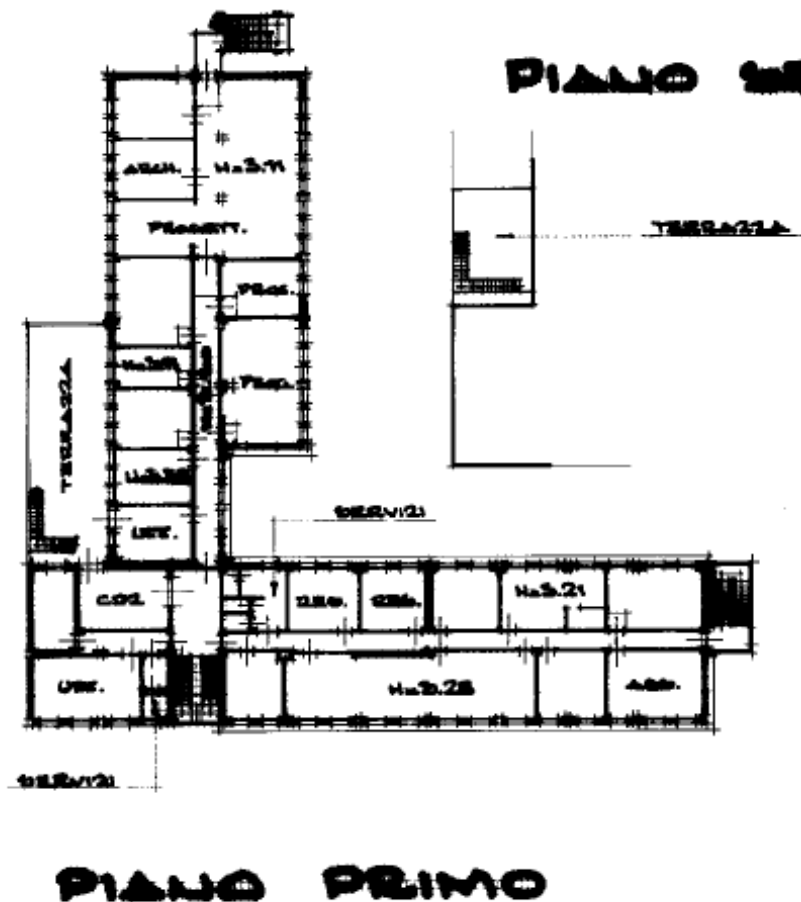
Sotto estratto planimetrie catastali fuori scala

La planimetria è leggermente difforme dallo stato di fatto, dal confronto tra lo stato dei luoghi e quanto rappresentato nelle planimetrie catastali sono state rilevate alcune leggere differenze nella distribuzione interna e l'altezza delle tettoie centrali esterne è diversa da quanto rilevato (altezza indicata in planimetria ml 2,20 altezza rilevata ml 2,35 circa) .

Per regolarizzare la conformità catastale dovrà essere presentata una nuova planimetria catastale ad aggiornamento (con relativa pratica DOCFA), con il preventivo rilievo dello stato dei luoghi, viste le dimensioni dell'immobile si stima un costo complessivo di € 2.000,00 per la presentazione della nuova planimetria catastale .
