## ALLEGATO N° 2

### DOCUMENTAZIONE FOTOGRAFICA

Arielli, 15/05/2023

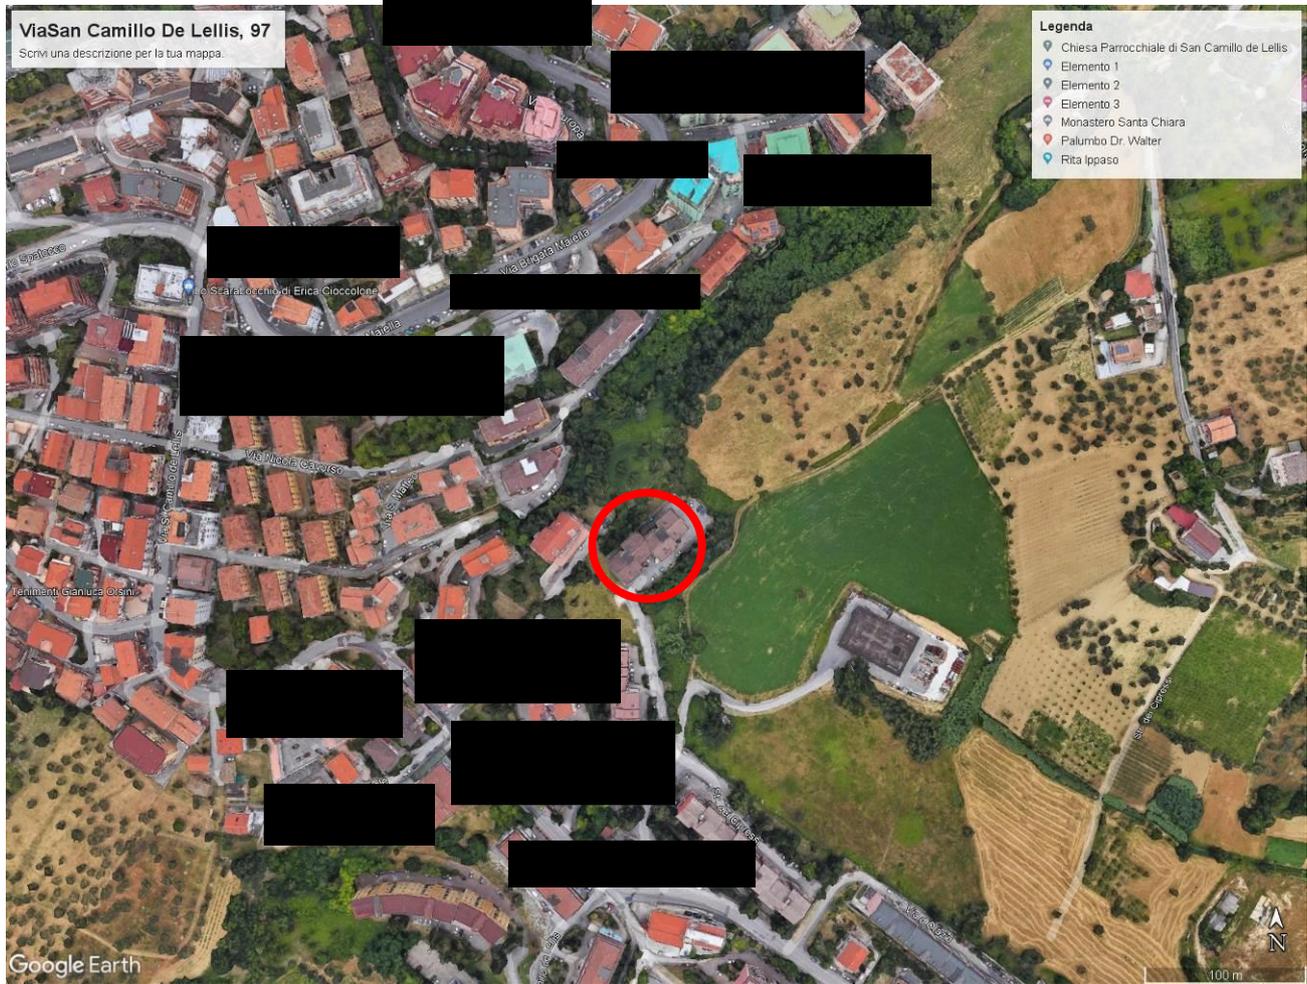
**Fotografia n. 1:** vista aerea dell'immobile in cui si trova l'appartamento pignorato, via San Camillo De Lellis n. 97, zona periferica del centro abitato.

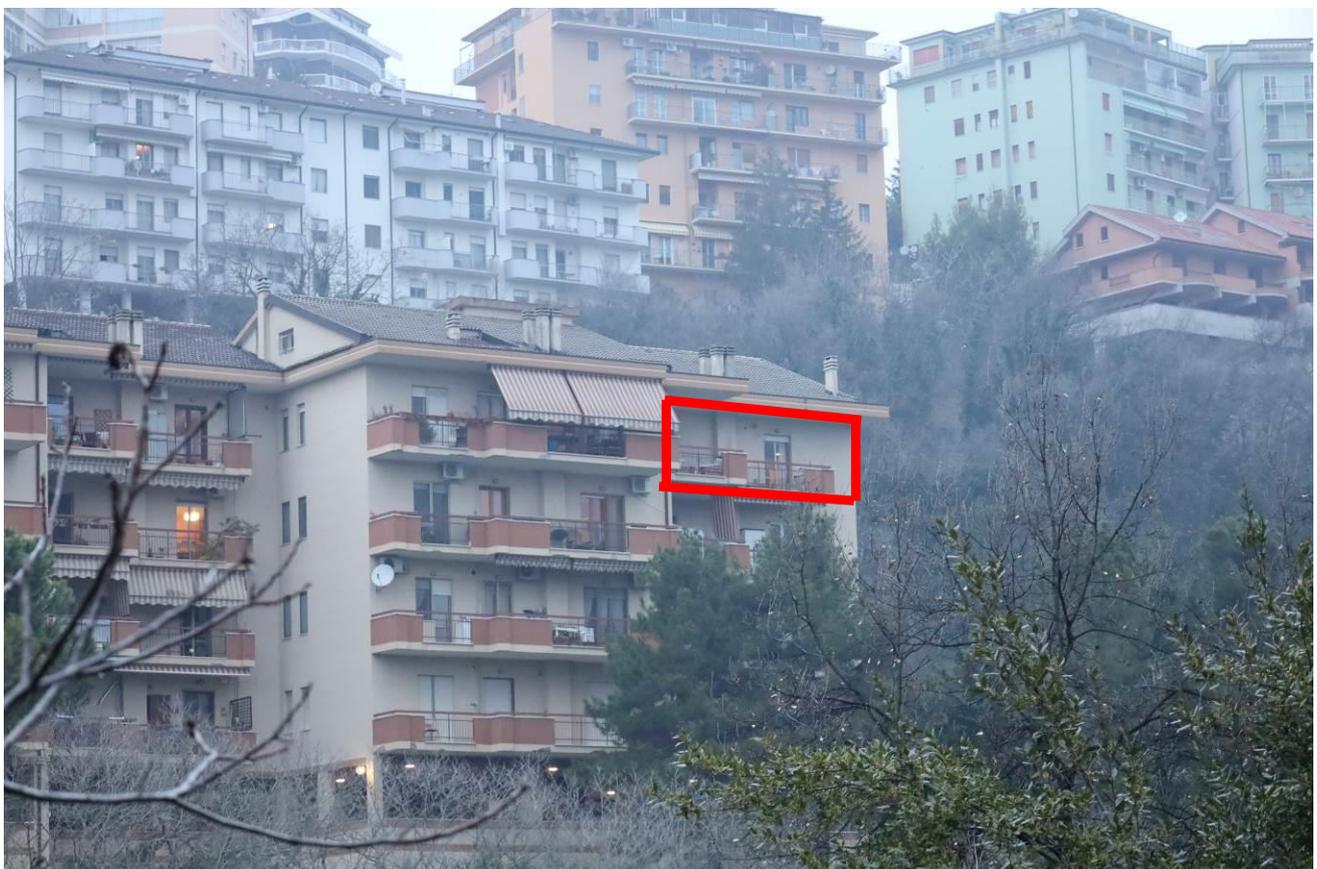
**Fotografia n. 2:** vista dell'immobile con evidenza della collocazione dell'appartamento pignorato (sub. 34); gli annessi si trovano a piani differenti: ripostiglio al sottotetto e cantina e garage al piano terra.

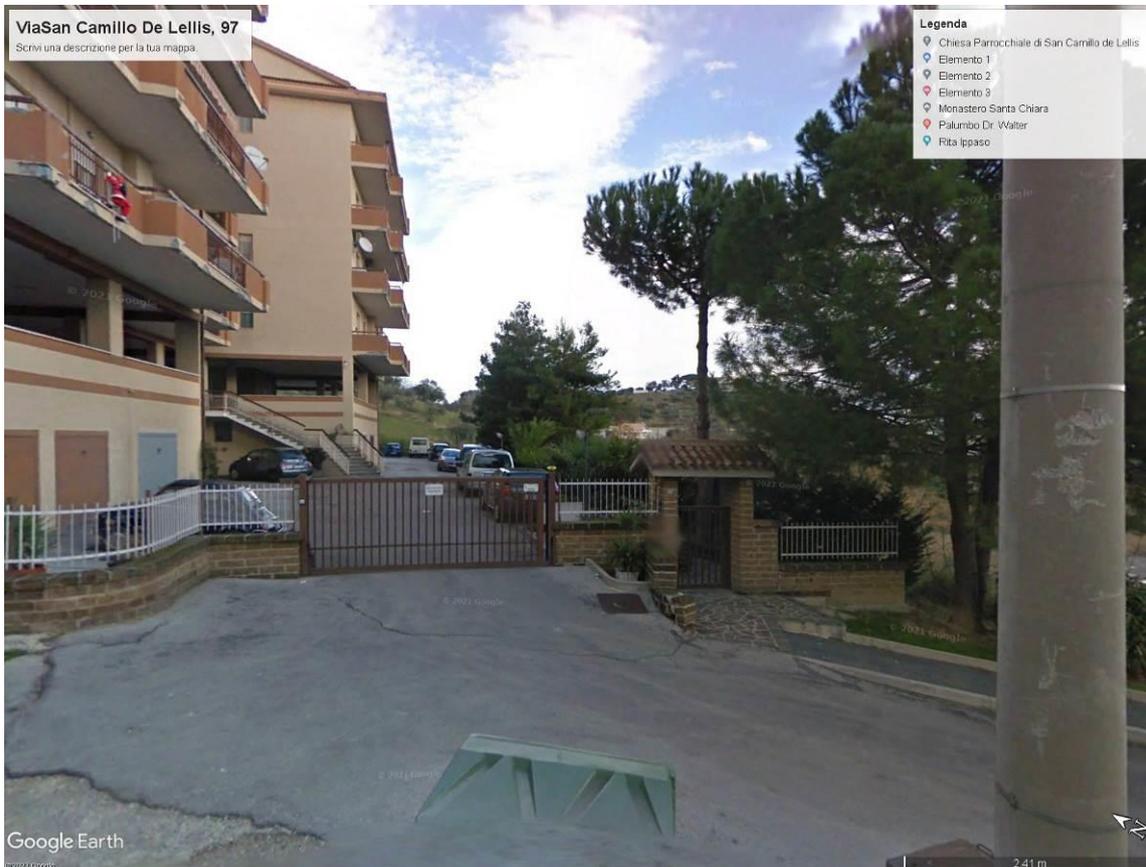
**Fotografia n. 3:** ingresso recintato della palazzina con accesso carrabile e pedonale

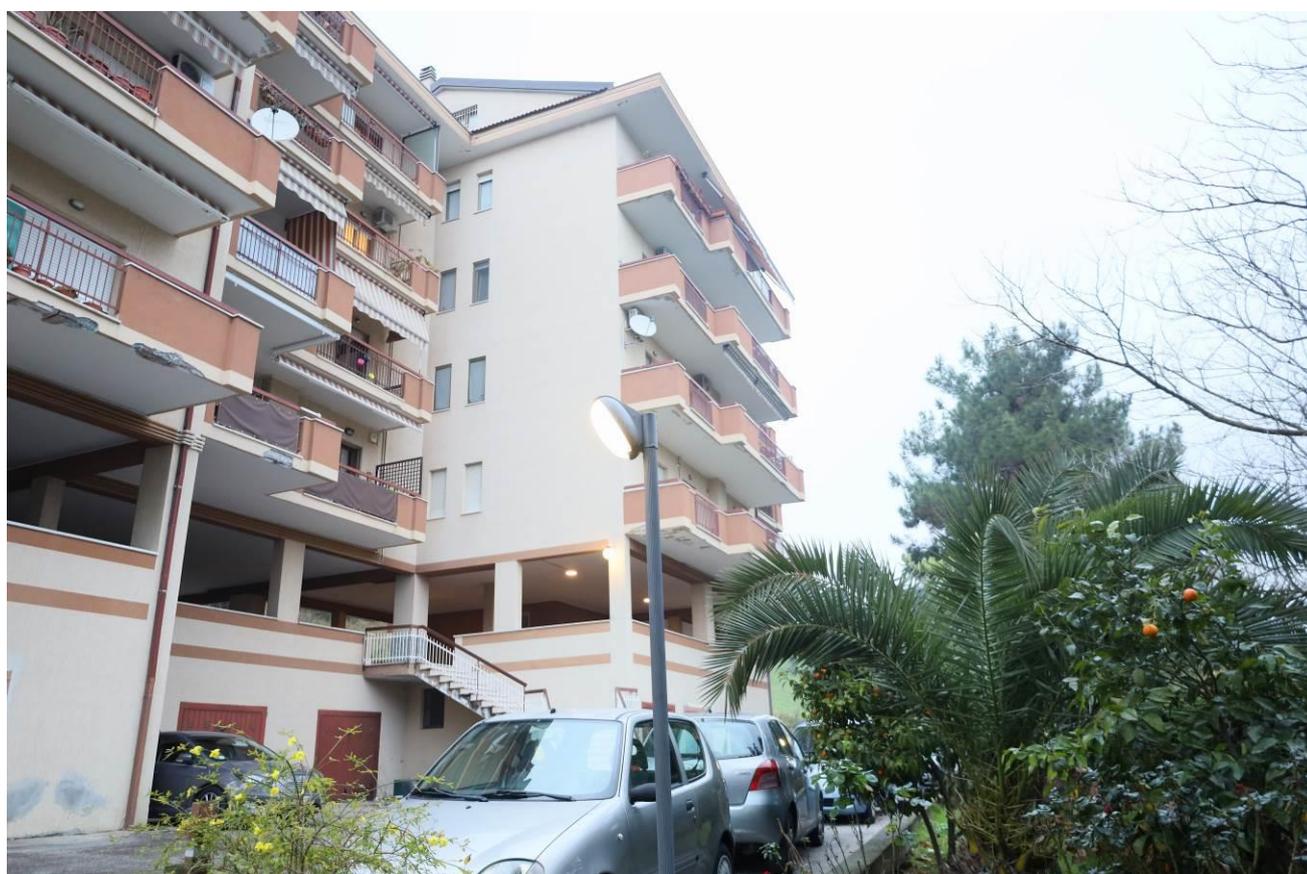
**Fotografia n. 4:** vista dell'immobile dalla corte comune esterna; la scala accede al primo piano ove si trova un portico-androne

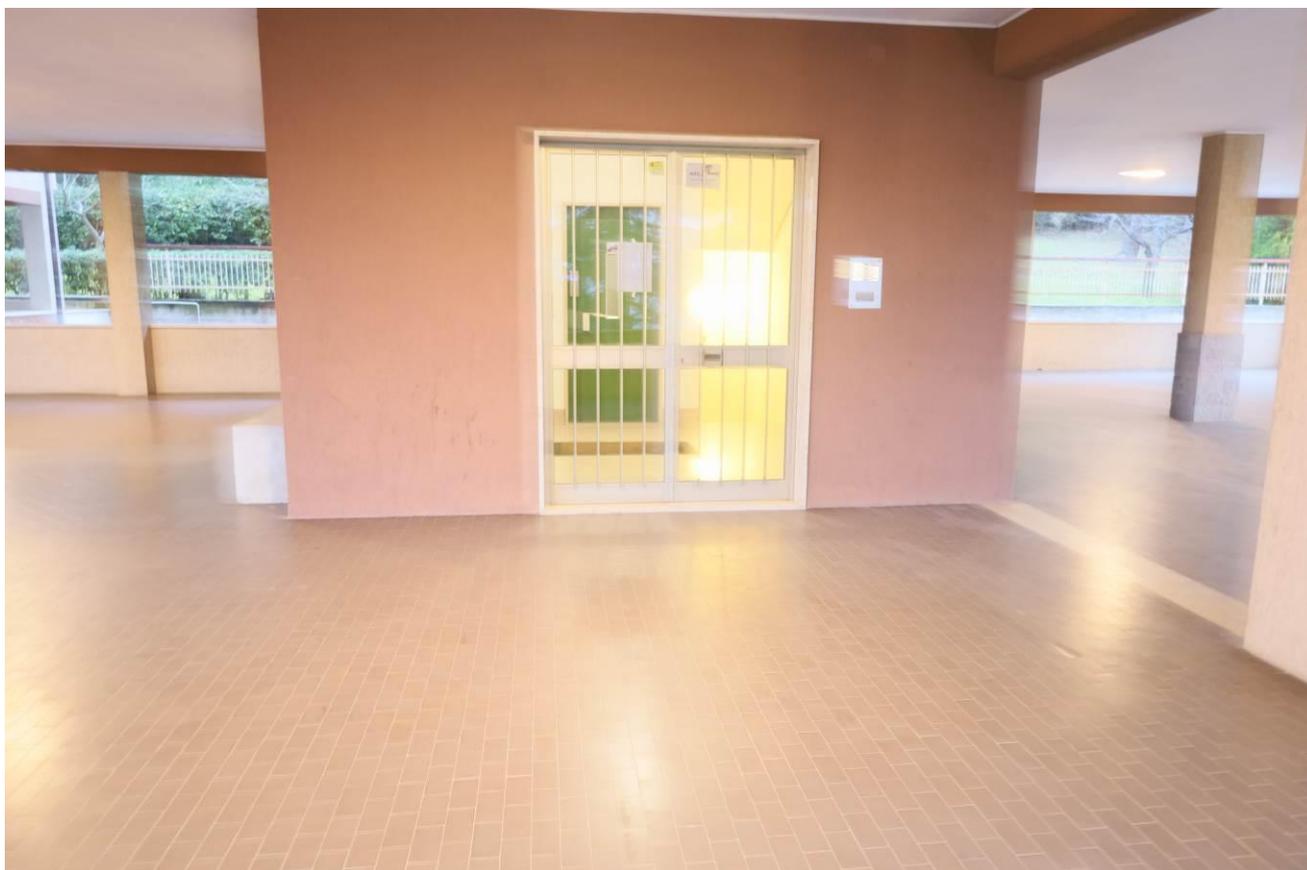
**Fotografia n. 5:** accesso al vano scala ed ascensore; tale livello è denominato erroneamente sul progetto come piano terra, in realtà esso è il primo livello ed il sottostante piano terra ospita le cantine ed i garages; i piani superiori sono numerati a partire da questo livello, sicché l'appartamento oggetto di pignoramento è indicato al quarto piano sui progetti; in realtà trattasi del quinto livello dell'edificio a partire da quello terraneo.

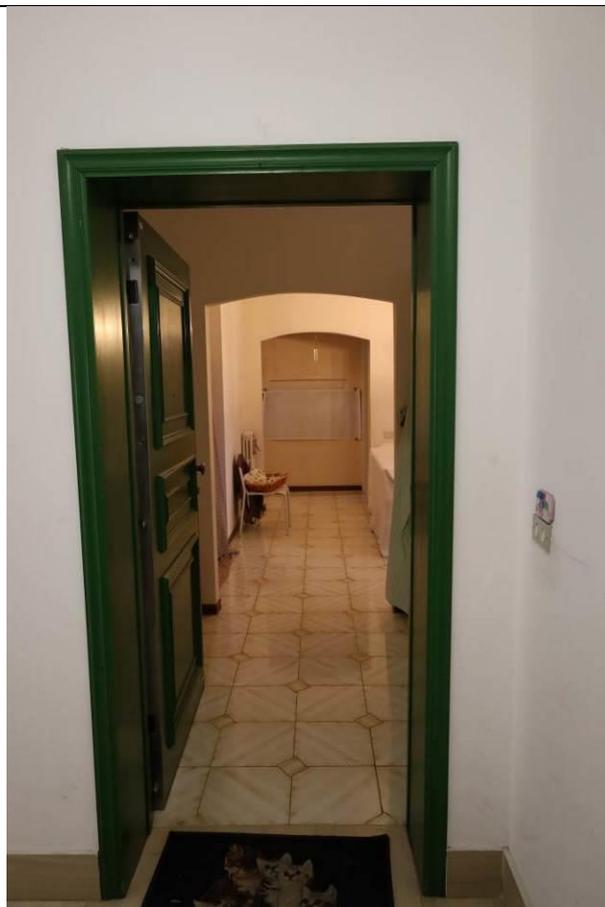
**Fotografia n. 6:** ingresso all'appartamento (sub. 35) dal vano scala (quinto piano)

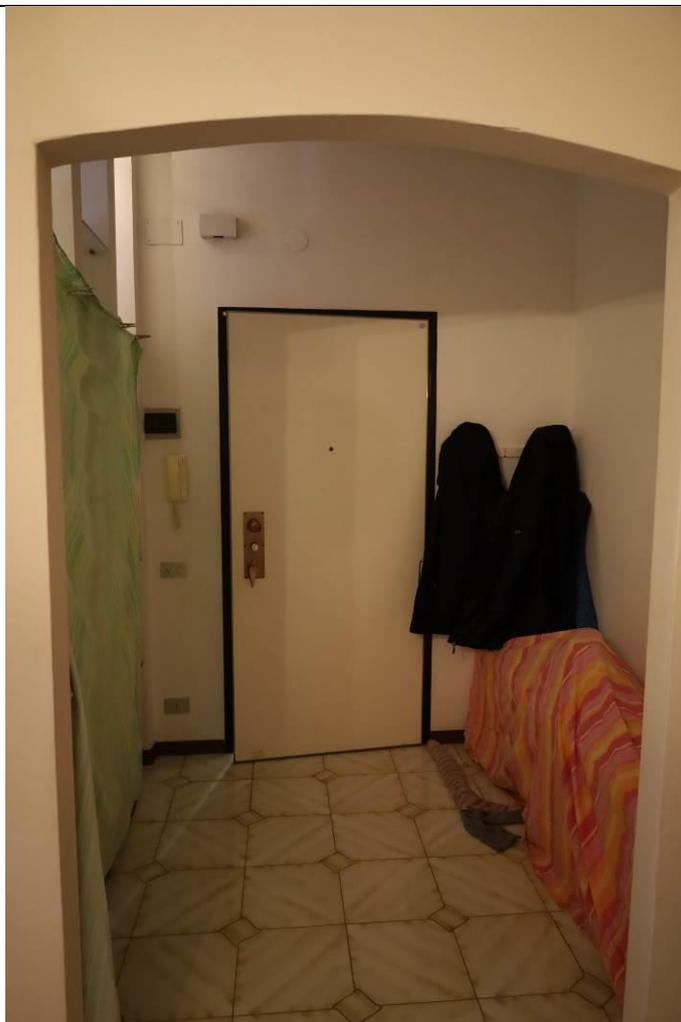
**Fotografia n. 7:** vista del corridoio/ingresso dell'appartamento al 5° piano (sub. 35)

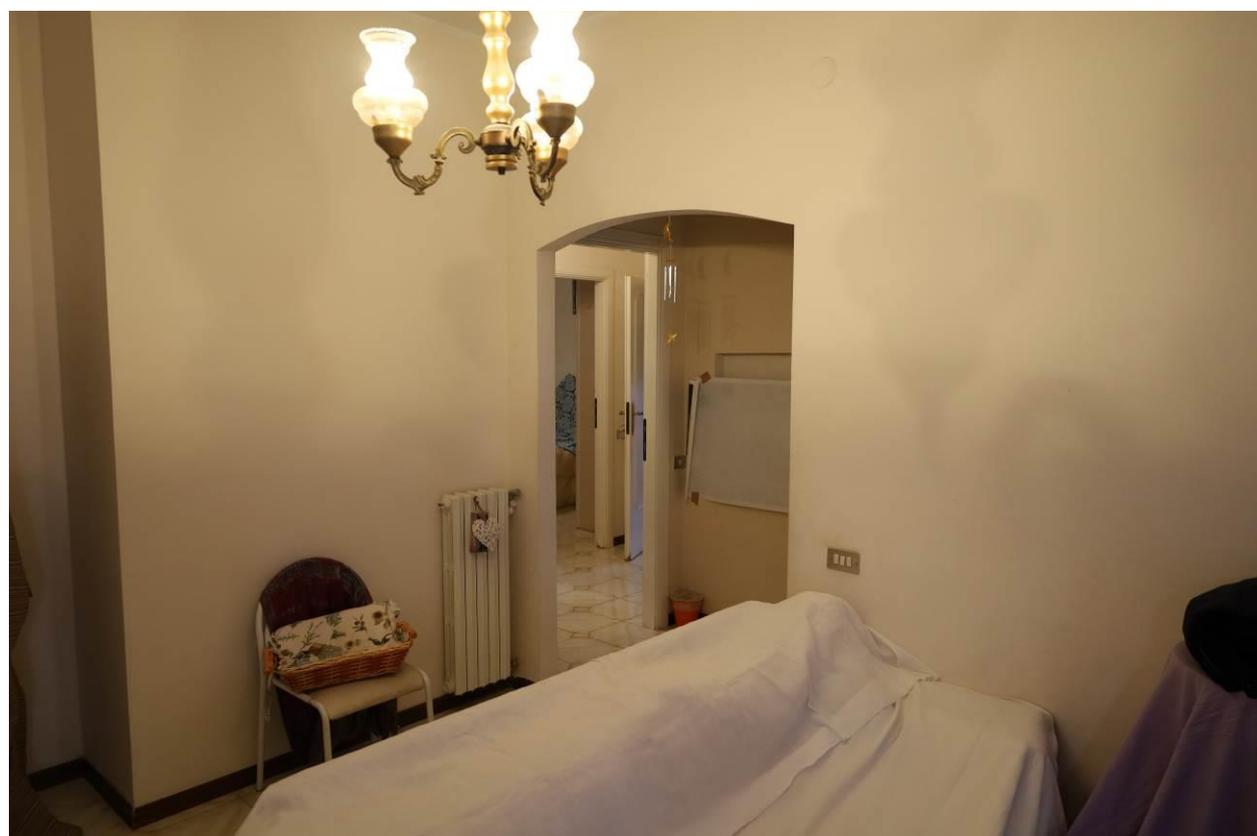
**Fotografia n. 8:** vista del salotto dell'appartamento al 5° piano (sub. 35); dotazioni: impianto elettrico, di riscaldamento a radiatori, finitura dei muri con intonaco civile e tinteggiatura, porte in legno laccato di colore bianco/beige, pavimenti in ceramica smaltata.

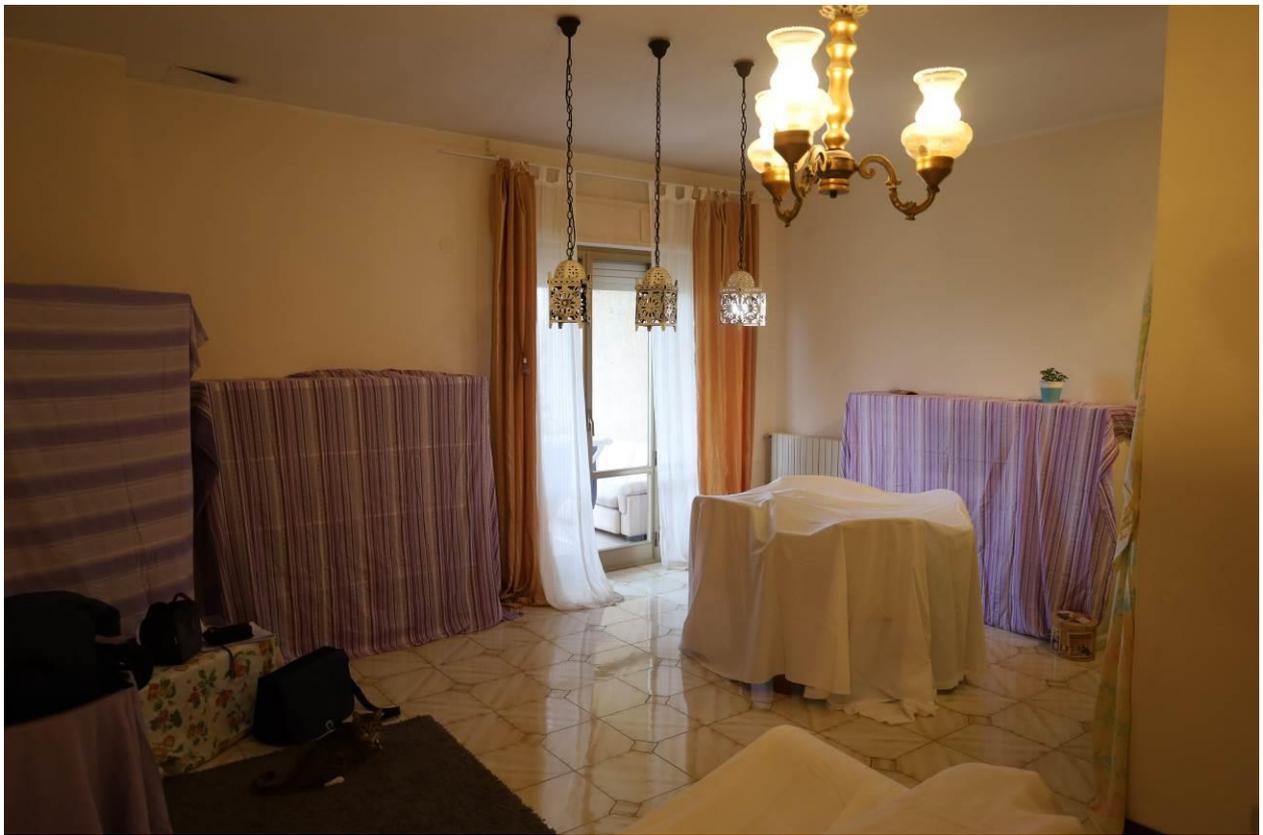
**Fotografia n. 9:** vista del salotto dell'appartamento al 5° piano (sub. 35); dotazioni: impianto elettrico, di riscaldamento a radiatori, finitura dei muri con intonaco civile e tinteggiatura, porte in legno laccato di colore bianco/beige, pavimenti in ceramica smaltata.

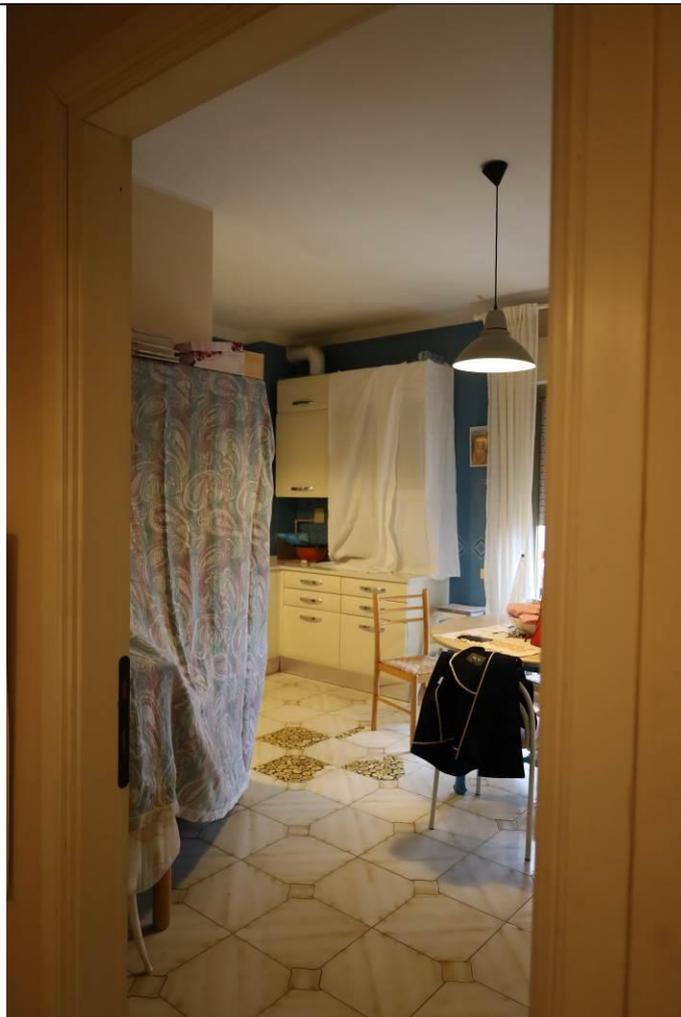
**Fotografia n. 10:** locale cucina dell'appartamento al 5° piano (sub. 35); dotazioni: impianto elettrico, di riscaldamento a radiatori, finitura dei muri con intonaco civile e tinteggiatura, porte in legno laccato di colore bianco/beige, pavimenti in ceramica smaltata.

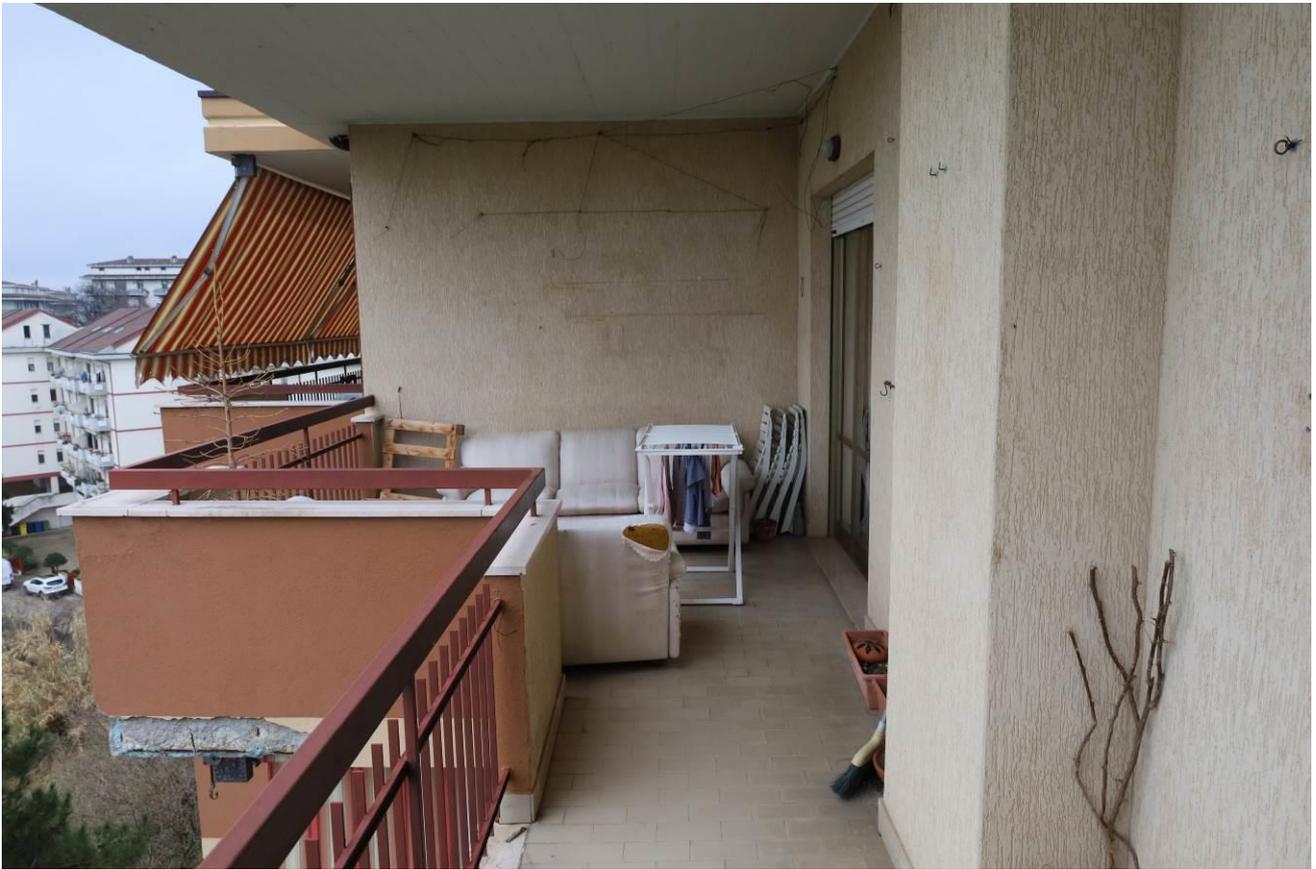
**Fotografia n. 11:** balcone esterno accessibile dal salotto e cucina dell'appartamento al 5° piano (sub. 35); si noti l'ammaloramento del frontalino con espulsione del copriferro delle armature del cemento armato e corrosione dei ferri di armatura.

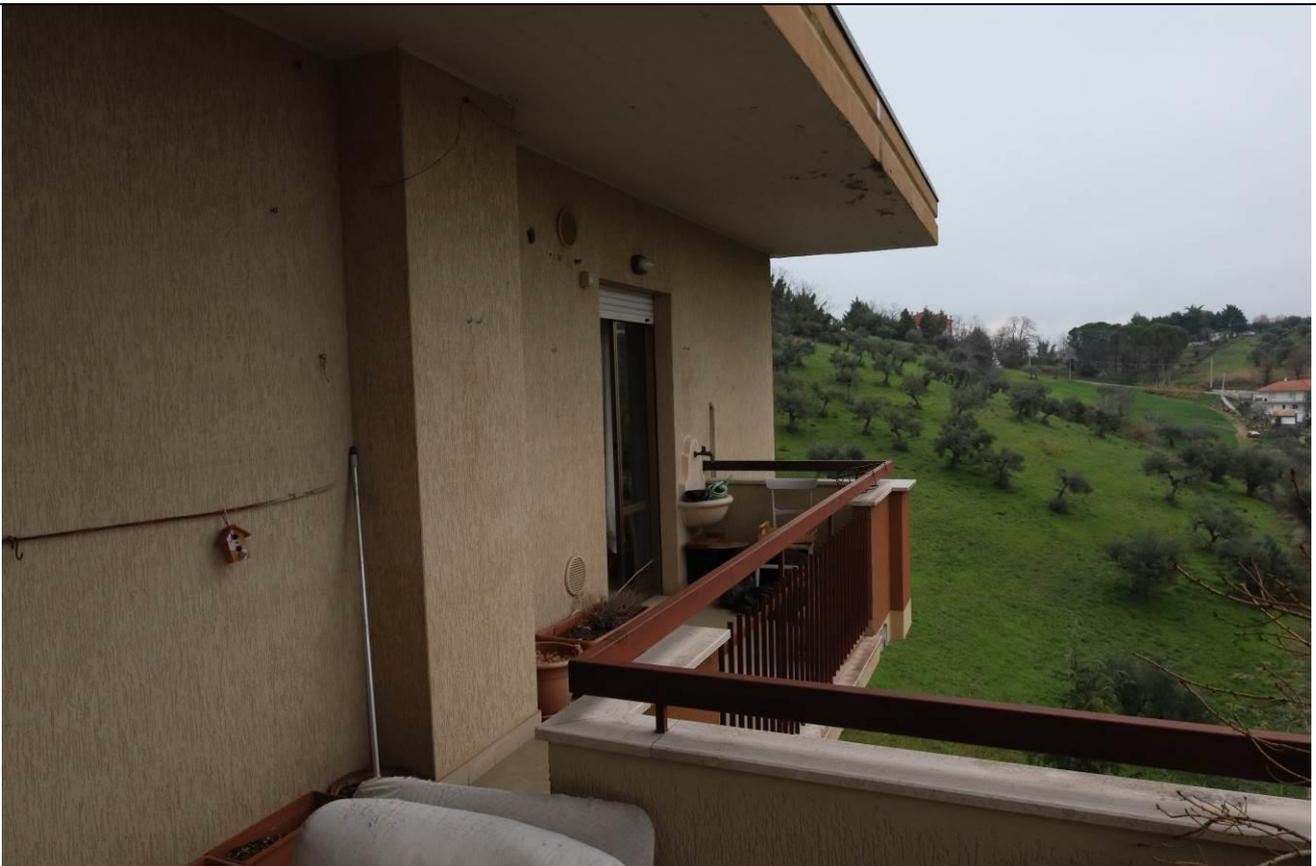
**Fotografia n. 12:** balcone esterno accessibile dal salotto e cucina dell'appartamento al 5° piano (sub. 35); si noti la presenza di una fontanella a tergo della parete della cucina.

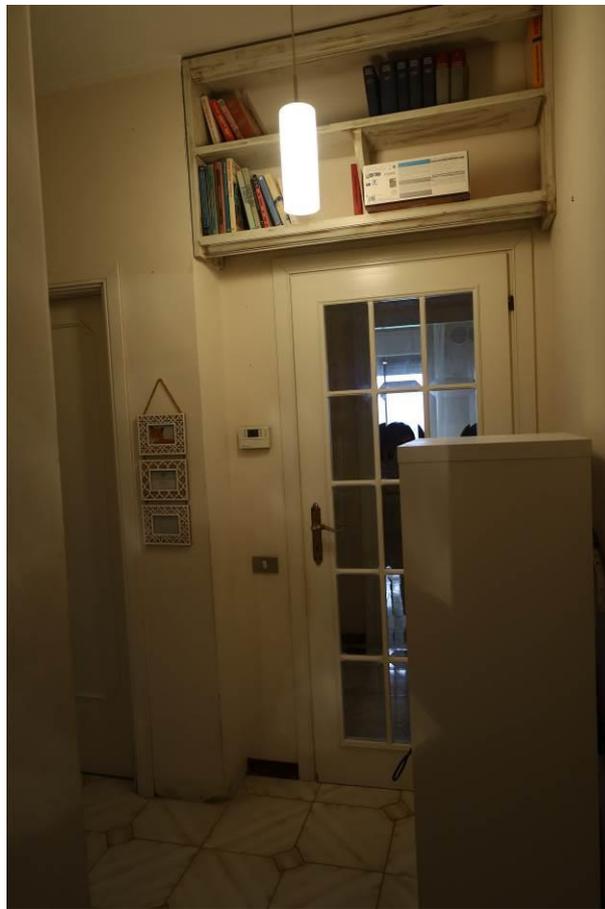
**Fotografia n. 13:** disimpegno zona giorno/notte dell'appartamento al 5° piano (sub. 35).

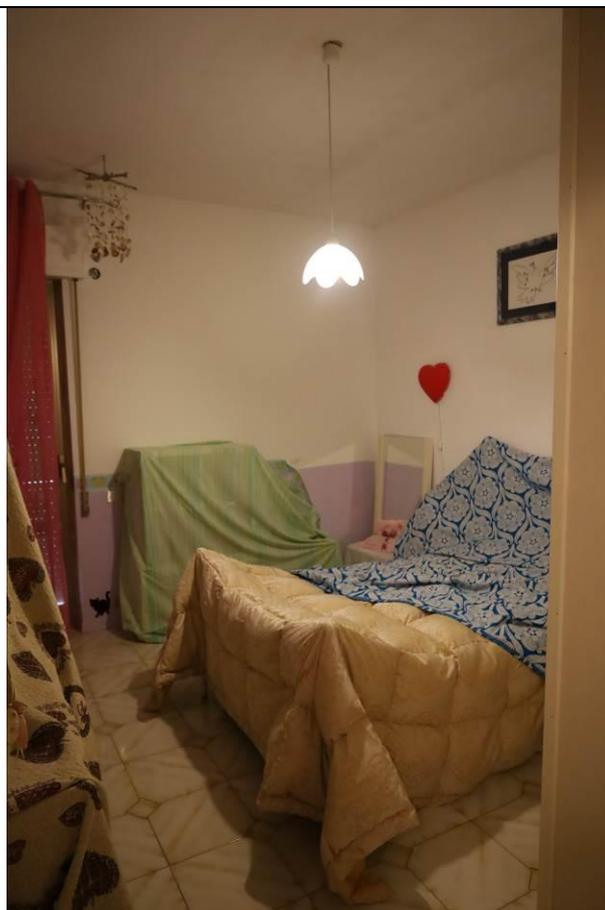
**Fotografia n. 14:** camera da letto n. 1 dell'appartamento al 5° piano (sub. 35).

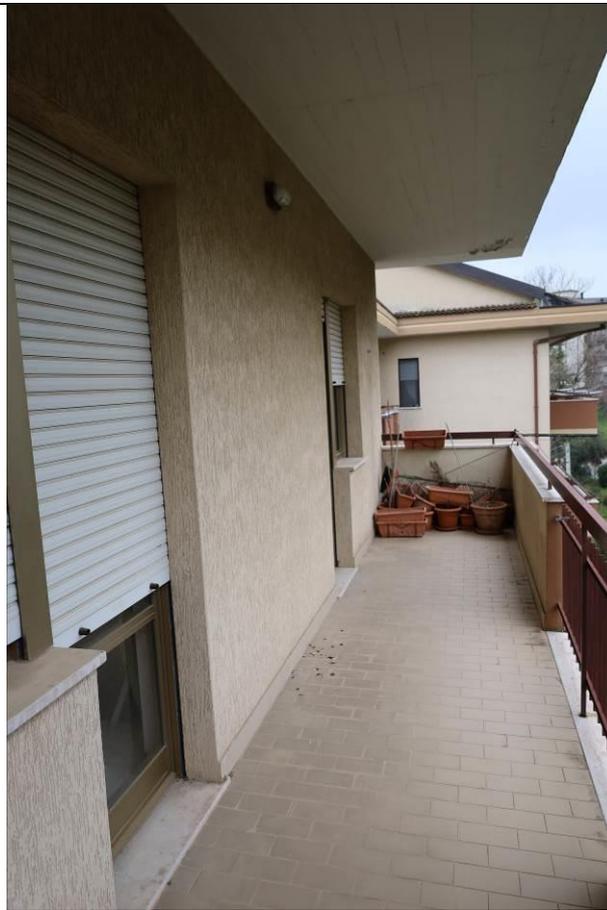
**Fotografia n. 15:** balcone posteriore dell'appartamento al 5° piano (sub. 35), accessibile dalle camere da letto.

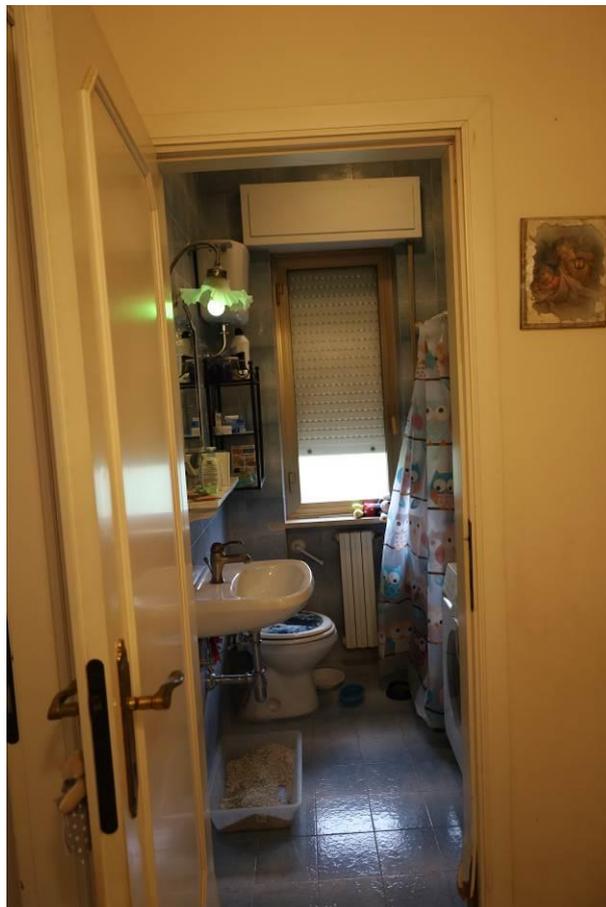
**Fotografia n. 16:** bagno n. 1 (secondario) dell'appartamento al 5° piano (sub. 35);

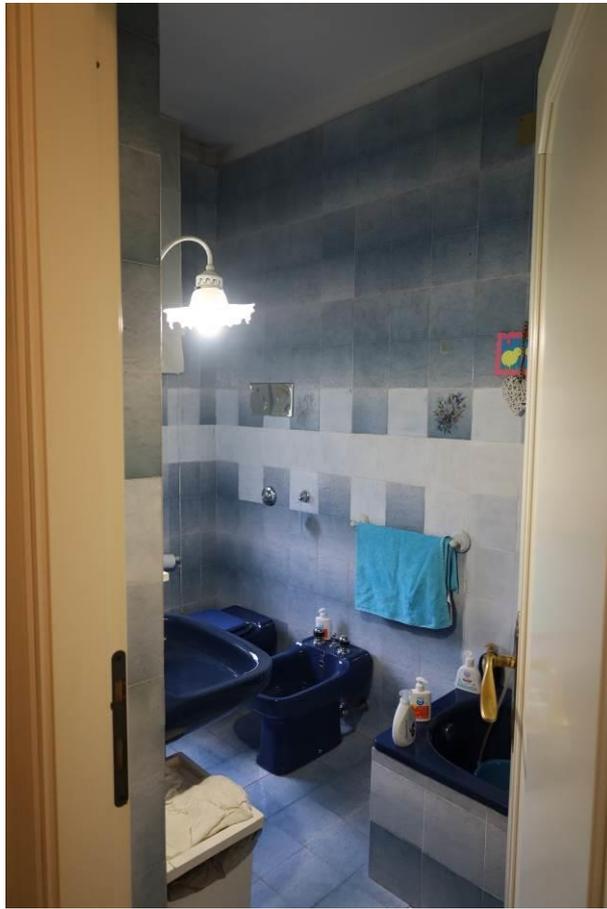
**Fotografia n. 17:** bagno n. 2 (principale) dell'appartamento al 5° piano (sub. 35);

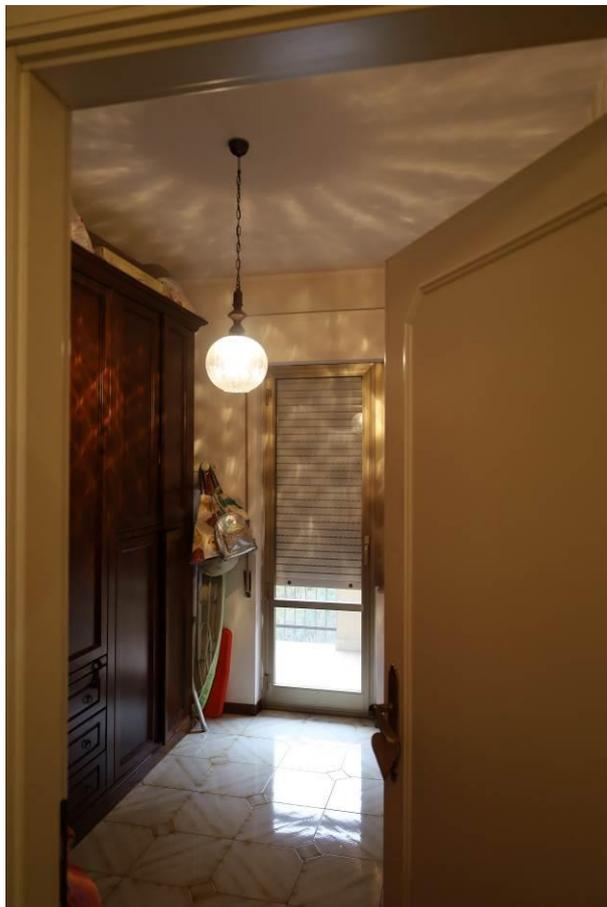
**Fotografia n. 18:** camera da letto n. 2 dell'appartamento al 5° piano (sub. 35).

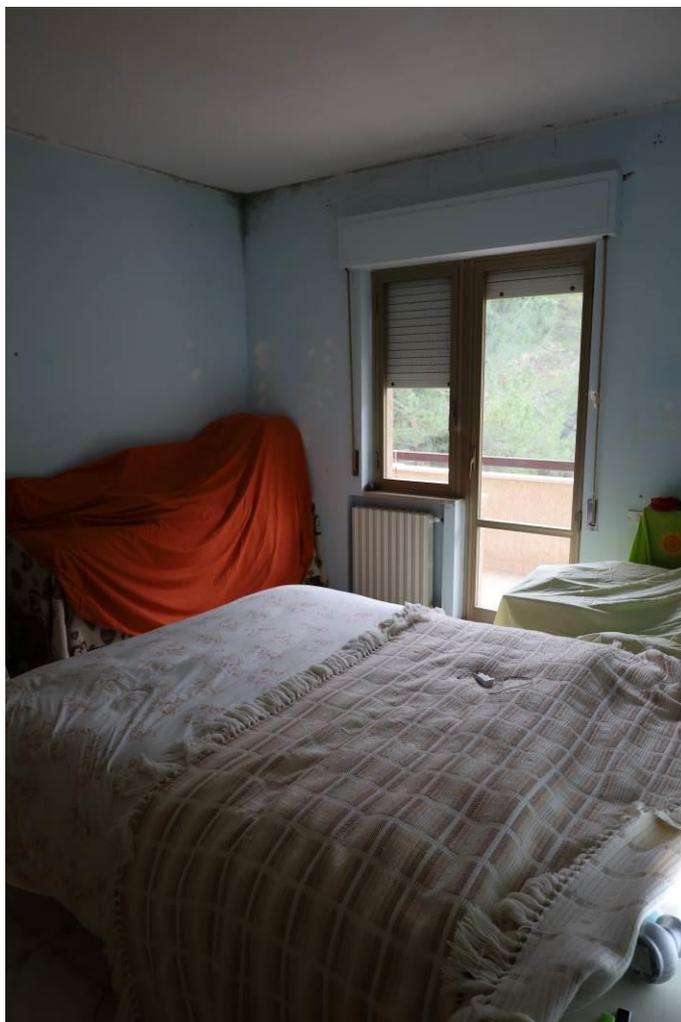
**Fotografia n. 19:** camera da letto n. 3 dell'appartamento al 5° piano (sub. 35); si noti la presenza di efflorescenze e muffa in corrispondenza dello spigolo in alto tra parete e volta; non sono state riscontrate infiltrazioni di umidità ma detto problema è dovuto a ponte termico lineare (i locali sovrastanti sono non riscaldati).

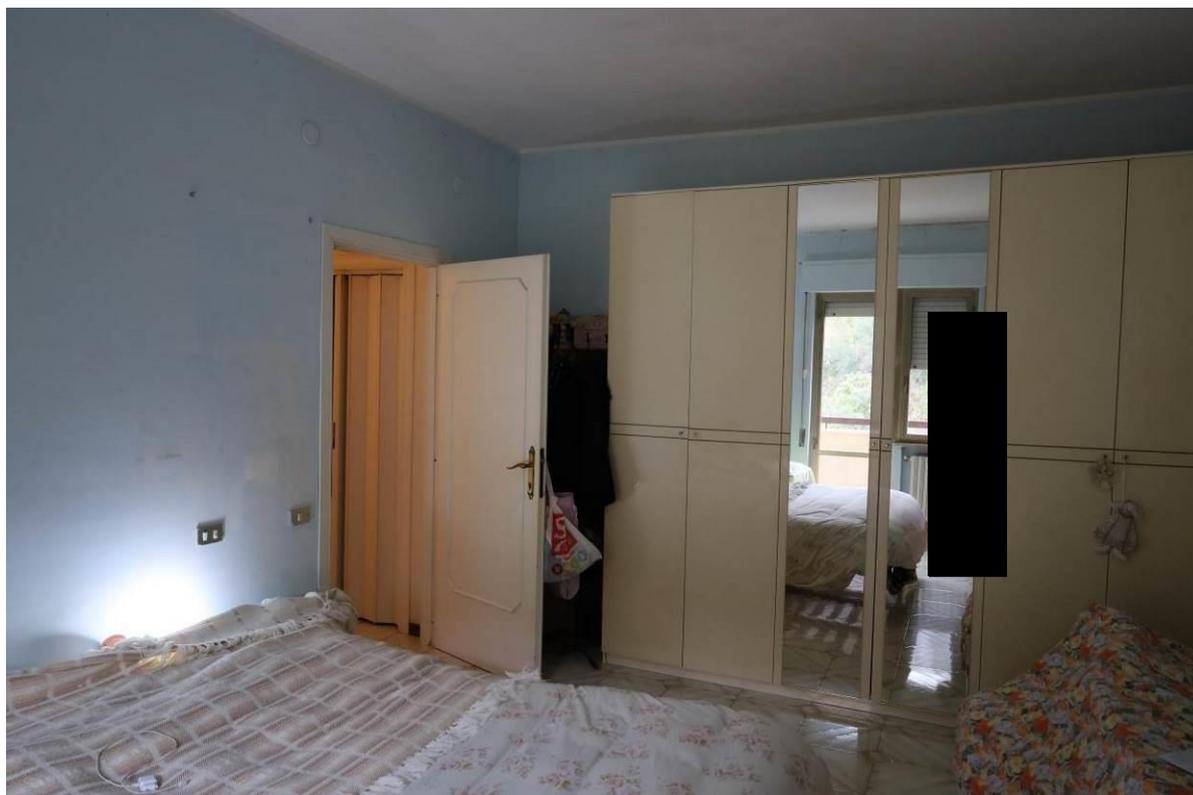
**Fotografia n. 20:** camera da letto n. 3 dell'appartamento al 5° piano (sub. 35).

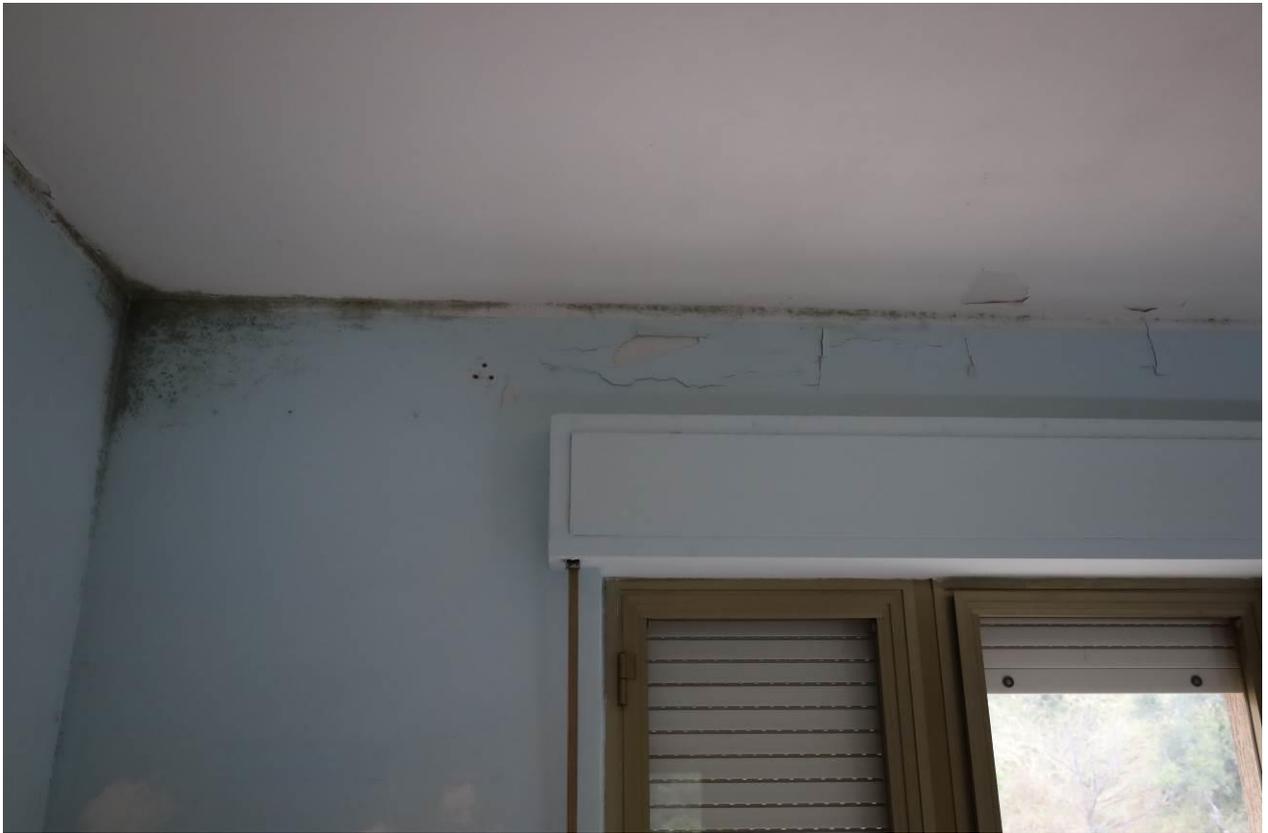
**Fotografia n. 21:** dettaglio delle efflorescenze e muffa in corrispondenza dello spigolo tra volta e pareti della camera da letto n. 3 dell'appartamento al 5° piano (sub. 35).

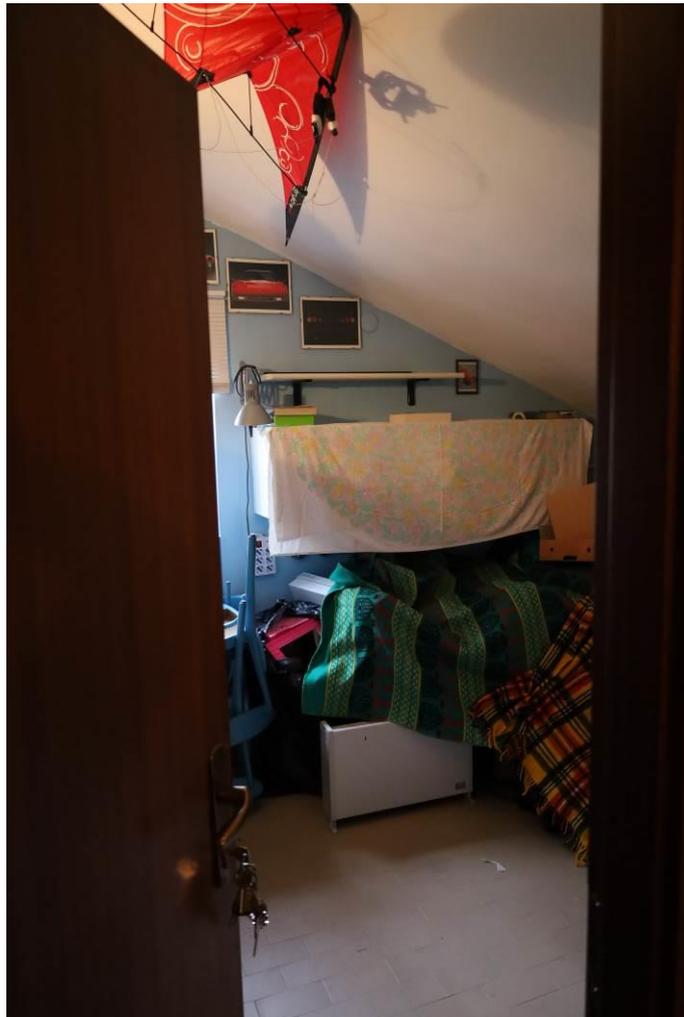
**Fotografia n. 22:** ripostiglio al piano 6°, abbinato ed accatastato con l'appartamento sottostante (sub. 35).

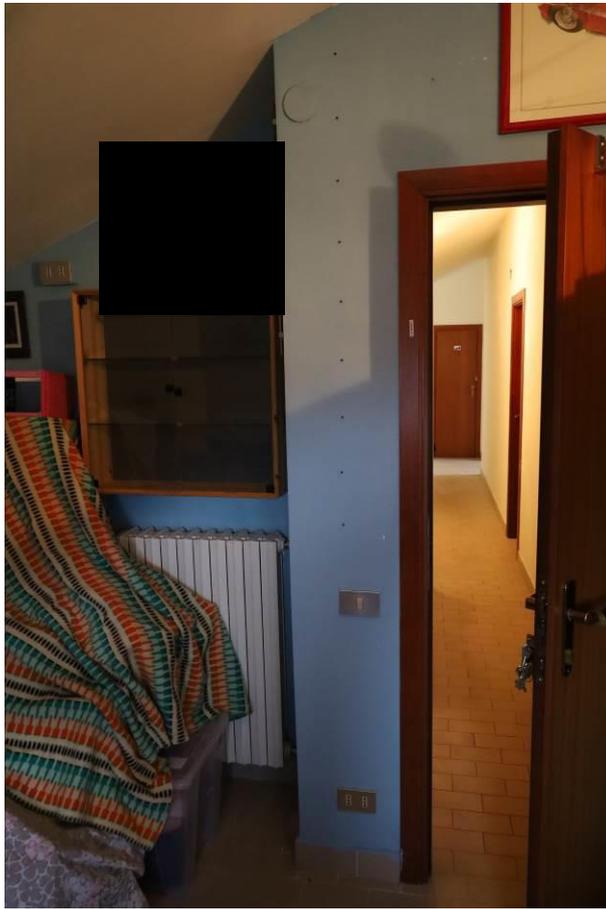
**Fotografia n. 23:** ripostiglio al piano 6°, abbinato ed accatastato con l'appartamento sottostante (sub. 35).

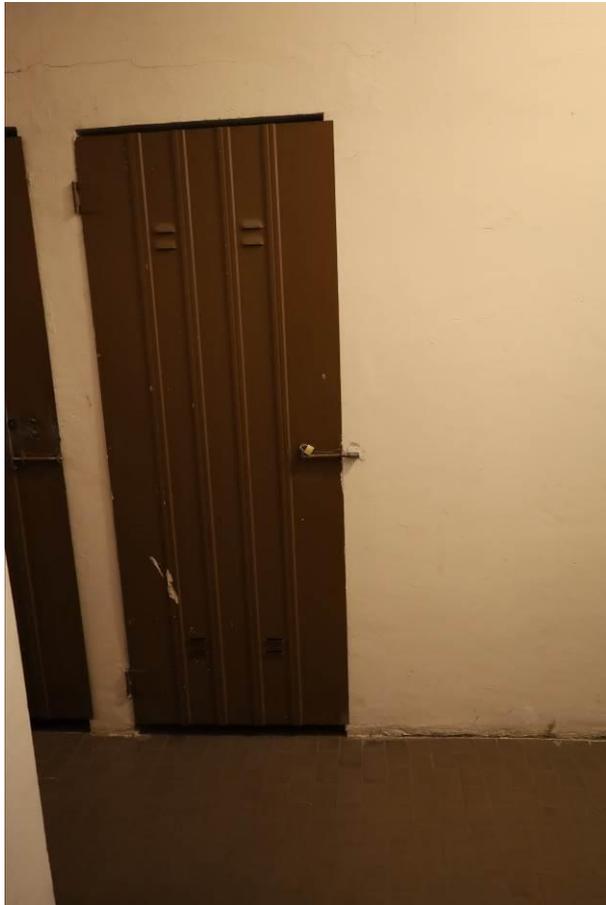
**Fotografia n. 24:** ingresso della cantina al piano terra (sub. 34).

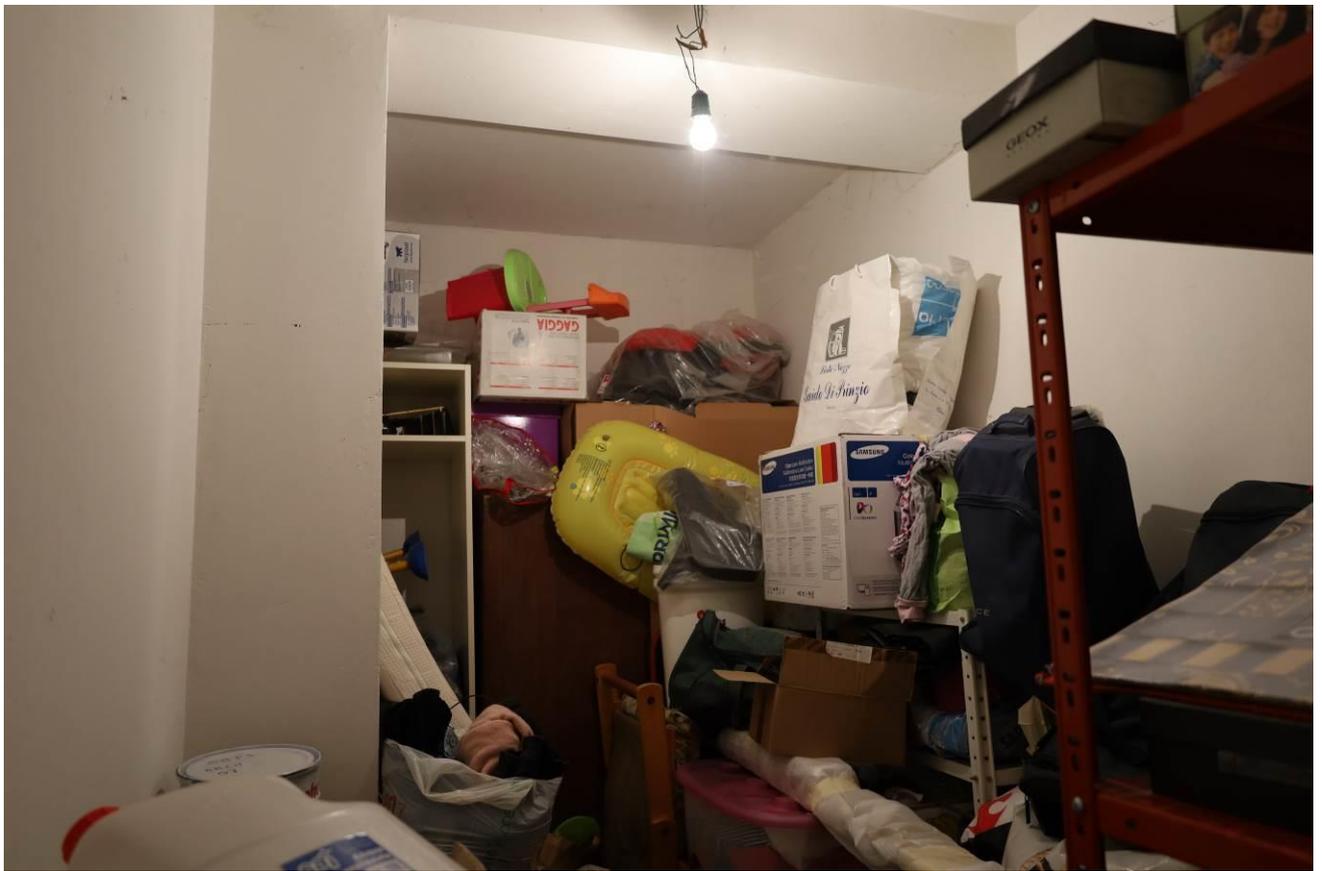
*Fotografia n. 25:* vista della cantina al piano terra (sub. 34).

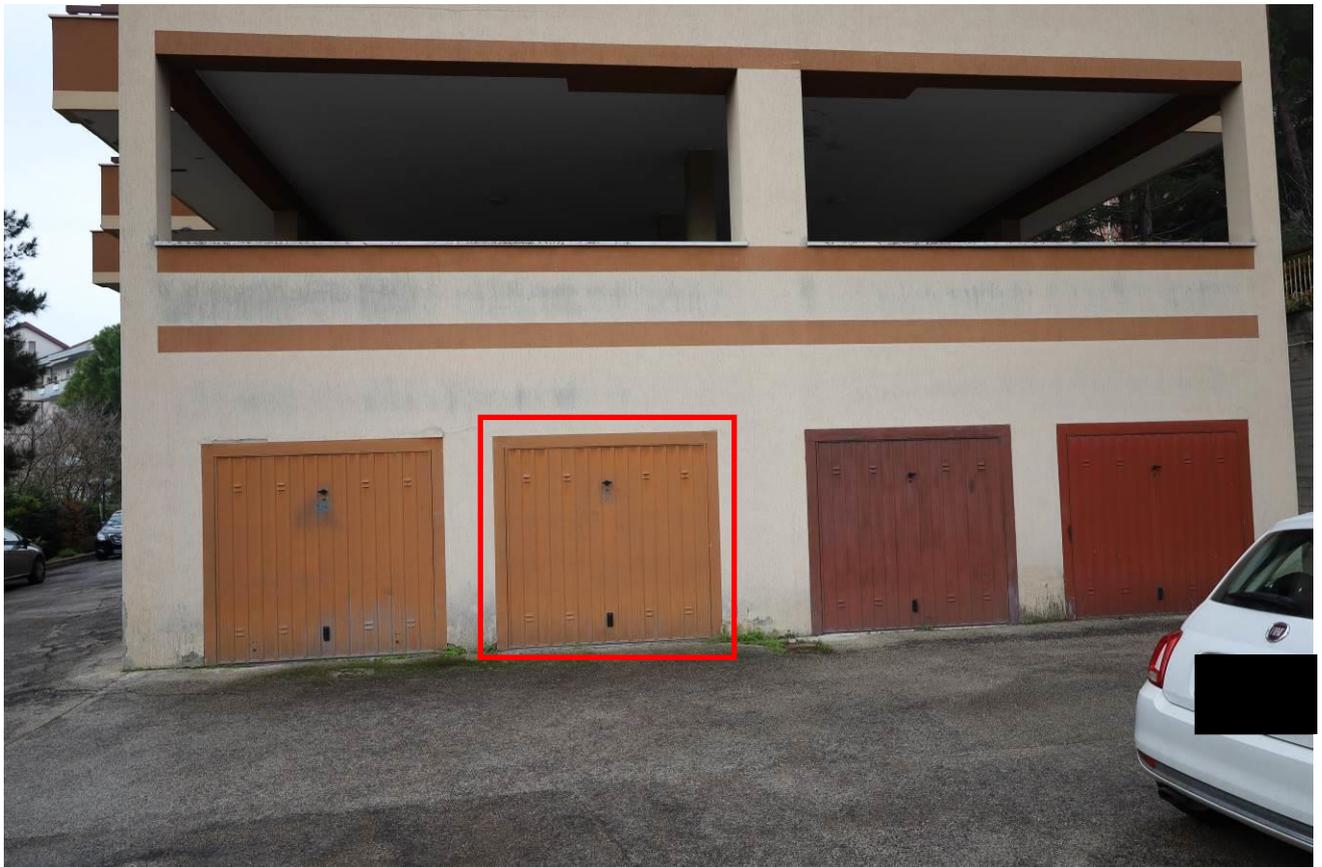
*Fotografia n. 26:* vista esterna del garage al piano terra (sub. 14).
