## ALLEGATO N° 2

### DOCUMENTAZIONE FOTOGRAFICA

Arielli, 15/05/2023

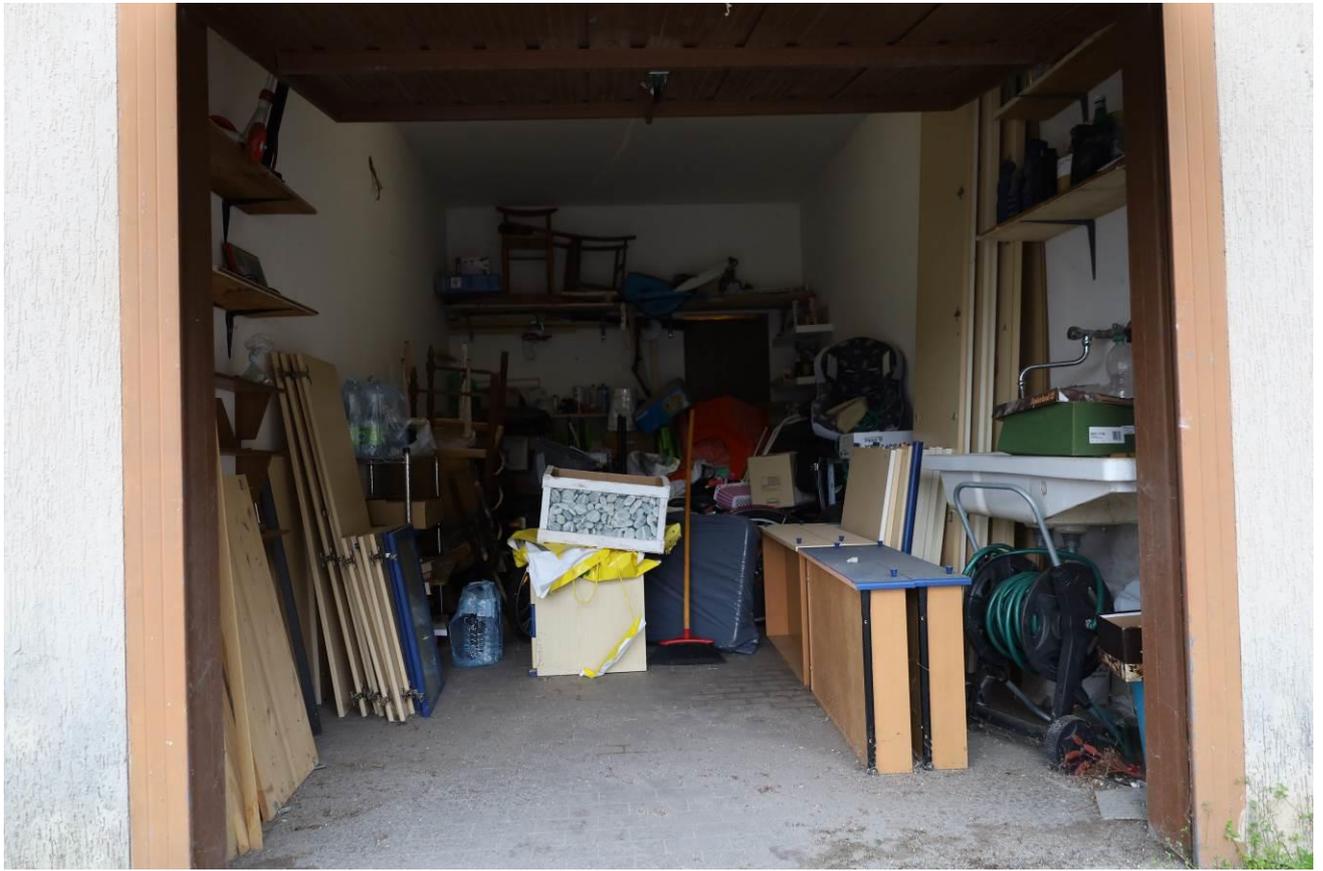
*Fotografia n. 27:* vista interna del garage al piano terra (sub. 14).
