TRIBUNALE DI PALERMO  
SEZIONE ESECUZIONI IMMOBILIARI  
**G. Es.: Dott. Fabrizio Minutoli**  
PROCEDURA ESECUTIVA N.258.21  
Credito Emiliano SpA C/ [REDACTED]

## RELAZIONE DI STIMA

**7 FEBBRAIO 2024**

ESPERTO ESTIMATORE:  
ARCH. MARIA PIA CLELIA VALENZA

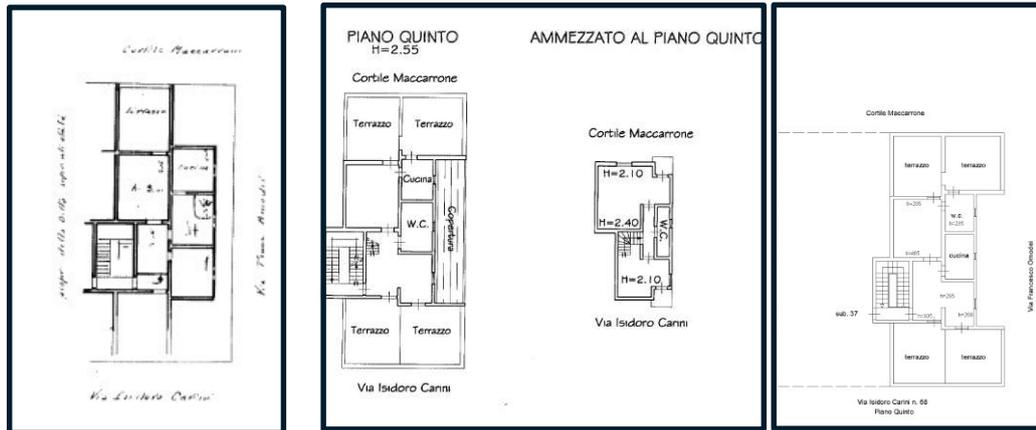
La planimetria catastale attuale riporta l'immobile nella sua interezza e nella configurazione attuale ad eccezione di alcune differenze quali: l'assenza dei soppalchi, di due aperture (porte) su terrazzo che in realtà sono 2 finestre, la mancata graficizzazione di una finestrella in cucina e della camera da letto e del disimpegno.

Planimetrie catastali datate: 1939, 2006, 2011

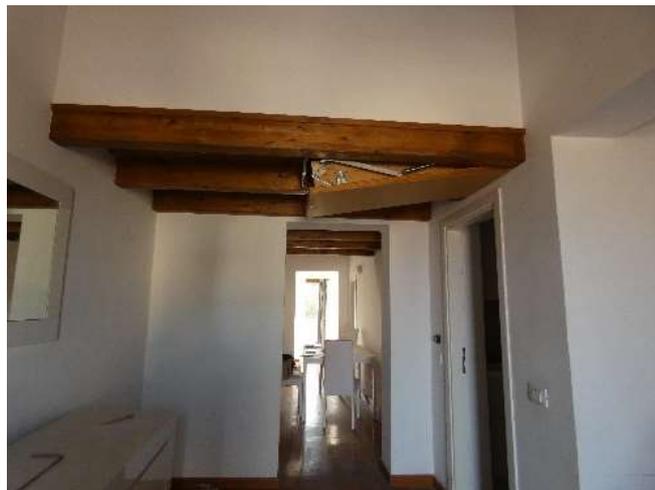
*Soppalco con scala retrattile nel vano ingresso*

6. costruzione di n. 2 soppalchi: il primo nel vano soggiorno a quota ml.2,30 con luce di circa ml.1,75 raggiungibile con scala autoportante in legno e ferro di circa mq. e calpestabile, il secondo posto sempre alla stessa quota ma raggiungibile attraverso una scala retrattile di mq.2.95 circa e posto nel vano ingresso;

6a) i soppalchi non possono essere regolarizzati in quanto privi dei requisiti dettati dalle norme tecniche di attuazione della scheda norme "netto storico" che così recita: " *E' consentita la realizzazione di soppalature nei vani in cui la luce libera totale è uguale o superiore a ml 4,80, per una superficie non superiore al 20% della superficie utile totale, e comunque senza che questo comporti l'aumento di unità abitativa*", pertanto vanno demoliti per ripristinare lo stato originario dei luoghi, i costi relativi alle opere di demolizione e ripristino verranno determinati tramite redazione di computo metrico.

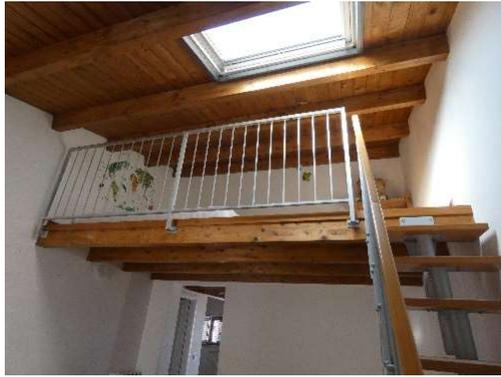
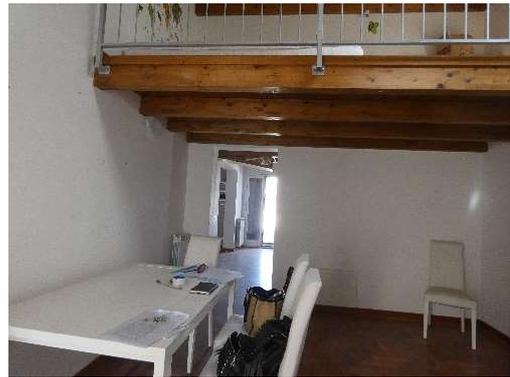
soppalco nel vano soggiorno

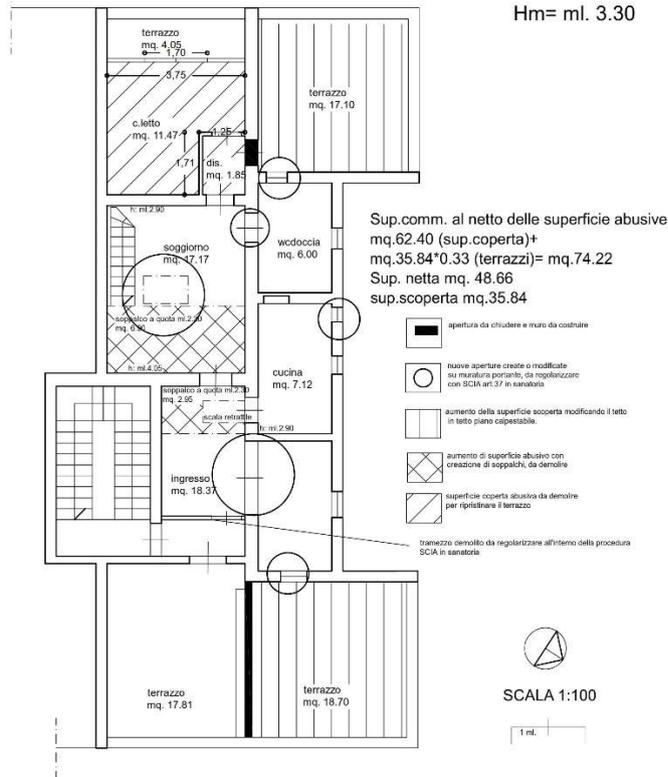
Planimetria indicante le differenze tra la planimetria catastale di impianto e il rilievo

L'appartamento presenta **tante difformità date dal confronto tra lo stato dei luoghi e la planimetria di impianto catastale** datata 1939, in quanto non essendo state presentate istanze per titoli edilizi autorizzativi (ad eccezione di una comunicazione di opere interne depositata il 12.01.2012 Prot.n.26626, in cui non rientrano le opere sotto elencate) rimane l'unico riferimento planimetrico. Le difformità sono:

1. aumento di superficie utile dato dalla costruzione su terrazzo (su Cortile Maccarrone) di camera da letto e disimpegno per complessivi mq. 14 circa;
2. aumento della superficie non residenziale dato dalla modifica del tetto ad

angolo tra via Isidoro Carini e via F.Omodei e tra via F.Omodei e Cortile Maccarrone, in tetto piano calpestabile per una superficie di circa mq.35.80 circa, le due porzioni di terrazzo sono poste a quota +45 cm. circa rispetto l'appartamento;

3. modifica di prospetti con apertura su muratura portante: di una finestra (nell'ultima planimetria catastale è indicata come porta) nel vano attiguo all'ingresso e prospettante su terrazzo di via Isidoro Carini, di piccola finestra nella cucina aggettante su copertura lato via F.Omodei, di un vano porta per accedere dal disimpegno al terrazzo angolo F.Omodei/Cortile Maccarrone, finestra nel wc sulla parete aggettante sul sopradetto terrazzo (nell'ultima planimetria catastale è indicata come porta);

4. apertura di vani porta su muratura portante: vano porta del wc con accesso dal soggiorno, modifica con aumento della luce da cm.0,70 circa a cm.200 circa dell'apertura che collega l'ingresso al piccolo vano attiguo;

5. apertura su tetto a falda con collocazione di finestra Velux;

7. demolizione di tramezzo nel vano ingresso.

Dette difformità sono sanabili adottando modalità differenti in funzione delle tipologie di abuso rilevate:

1a) Non essendo possibile regolarizzare l'aumento di superficie, va ripristinato lo stato dei luoghi con la demolizione della muratura della camera da letto e del

disimpegno ripristinando il terrazzo con opportuna impermeabilizzazione e pavimentazione, i costi relativi alle opere di demolizione e ripristino verranno determinati redazione di computo metrico.

2a) i due terrazzi, resi calpestabili senza alcun titolo abilitativo, vanno delimitati dal muro che li separa (come risulta rappresentato nella planimetria di impianto, reso ancora più evidente dall'assenza di vani porta per poter accedere ai due terrazzi ) pertanto va ricostruito il muretto lato via Isidoro Carini con altezza di ml.1,80 circa e chiusa l'apertura praticata sul muro lato Cortile Maccarrone in modo da non renderli accessibile dall'appartamento affinché mantengano la funzione di tetto di copertura. I costi relativi alle opere di demolizione e ripristino verranno determinati tramite redazione di computo metrico.

3°, 4°, 5°, 7a) le aperture sia su prospetto che interne, compresa l'apertura su tetto con collocazione di finestra Velux, includendo anche la modifica interna del tramezzo demolito nel vano ingresso, possono essere regolarizzate, dopo aver ripristinato lo stato originario come ai punti precedenti, con la presentazione della SCIA (segnalazione certificata di inizio attività) in sanatoria

ai sensi dell'art.37 commi 1 e 4 del DPR 380/01, fermo restando acquisire il parere di sussistenza dell'Ufficio del Genio Civile ai sensi dell'art.96 del DPR 380/01. *Al riguardo il Comune di Palermo con Disposizione di Servizio n.7/2023 del 15.09.2023, ha disposto che per gli interventi minori di "manutenzione straordinaria" ex art.37 DPR380/01, con l'esclusione del cambio d'uso, si procederà all'applicazione della sanzione prevista dal comma 2 dell'art.4.1 della Deliberazione di C.C. n.21/2016 pari ad €.1.032,00 che potrà essere oggetto di conguaglio in funzioni delle determinazioni assunte con l'Agenzia delle Entrate come esplicitato nella disposizione che si allega. Il costo delle opere di demolizione e ripristino ammonta da computo metrico ad €. Ad esso vanno aggiunti i costi per la SCIA di €. **1.032,00** più spese tecniche per pratica edilizia pari ad €. **1.700,00** circa ed €. **1.500,00** circa per parere di sussistenza presso il Genio Civile di Palermo. Il computo dei lavori di ripristino e di demolizione delle opere non suscettibili di regolarizzazione ammonta ad €. **5.897,94**.*
