CONSULENZA TECNICA D'UFFICIO  
PROCEDURA ESECUTIVA R.G.E. 73/17 e 154/21  
G. E. dott. Guglielmo Manera

**LOTTO n. 7**

**stato dei luoghi accertato ad aprile 2023 da cui si evince il depauperamento**

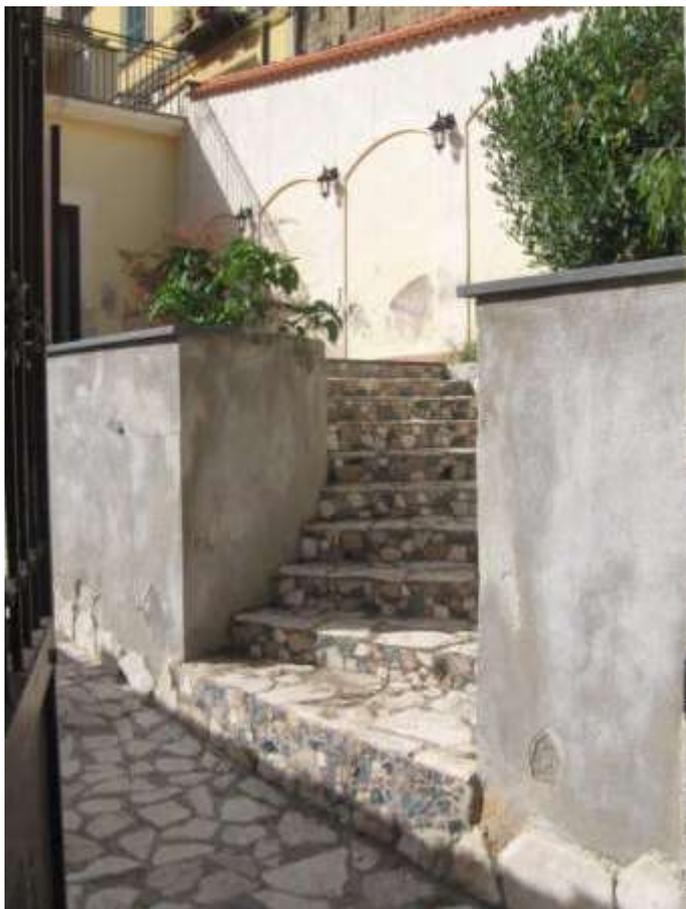
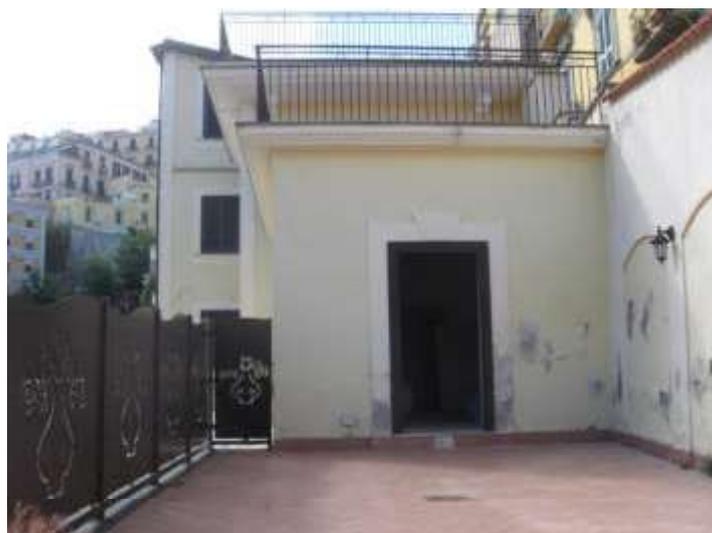
accesso all'immobile visto dal civico 18 e terrazzo esclusivo

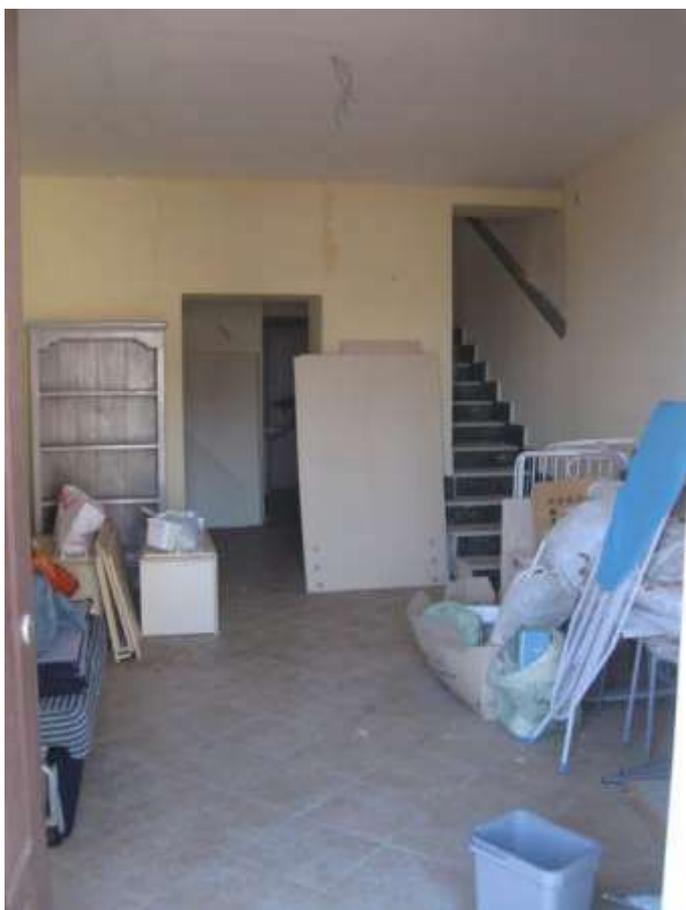
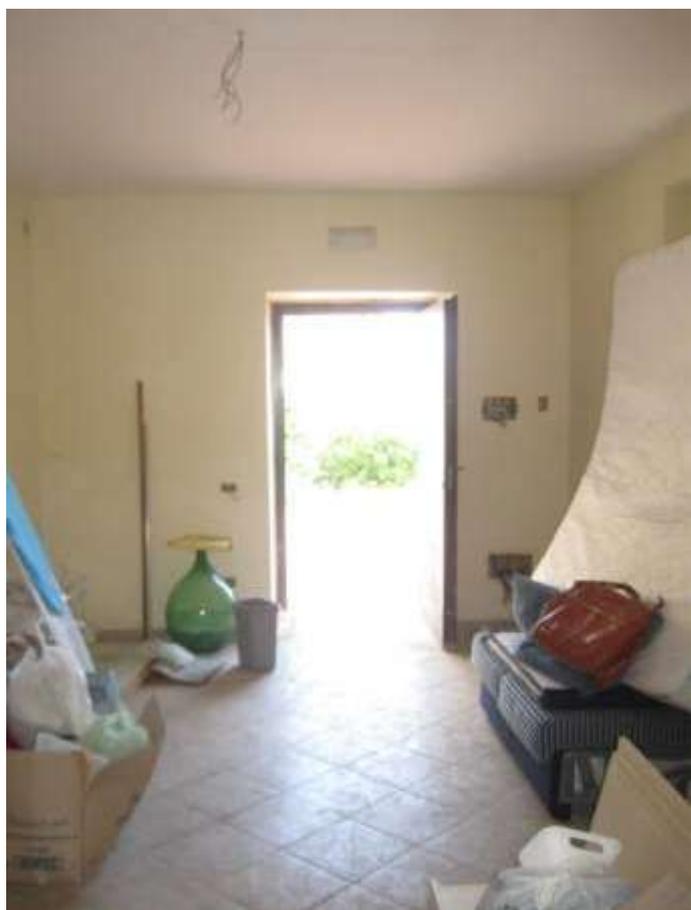
soggiorno - pranzo

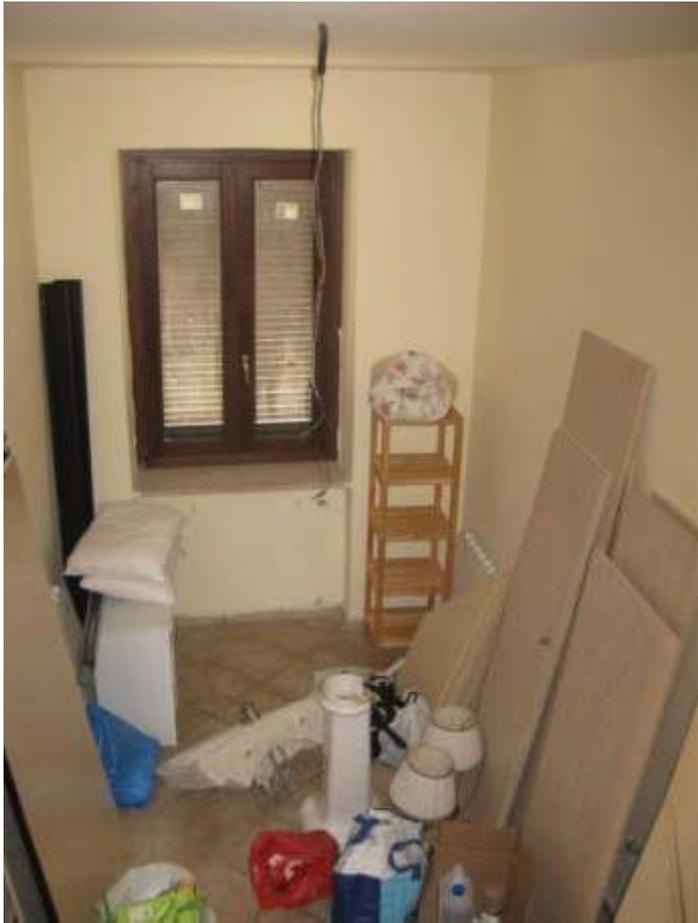
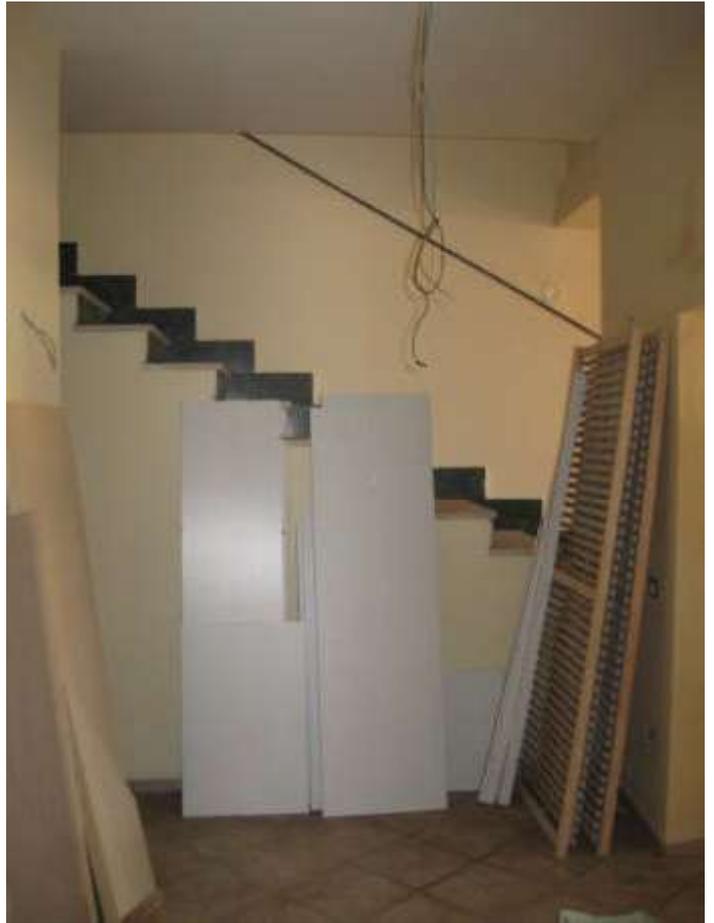
cucina

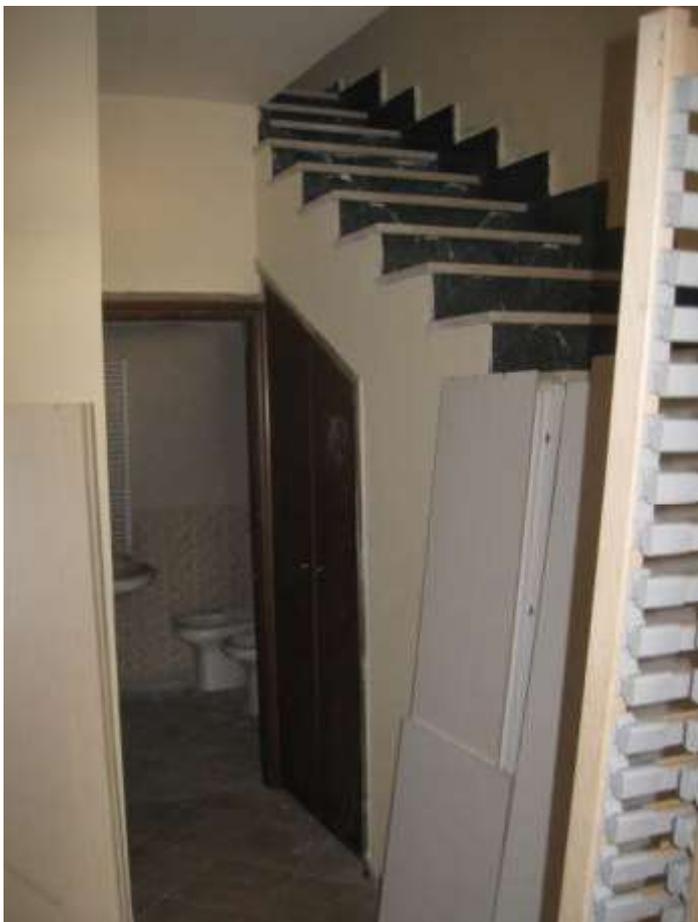
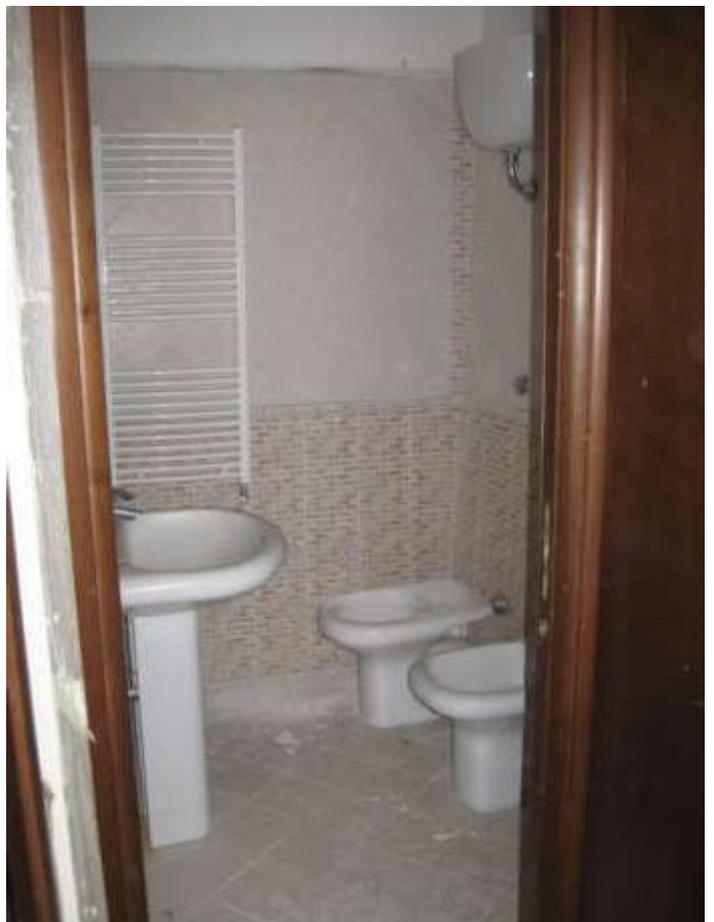
disimpegno, ripostiglio sottoscala e w.c.

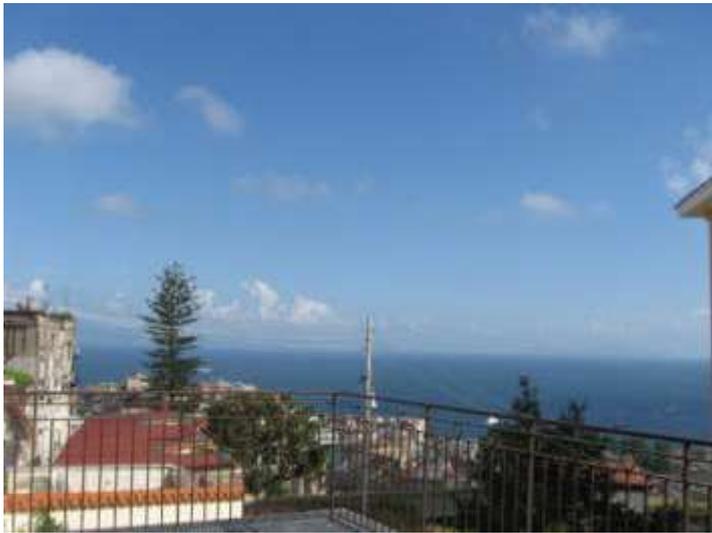
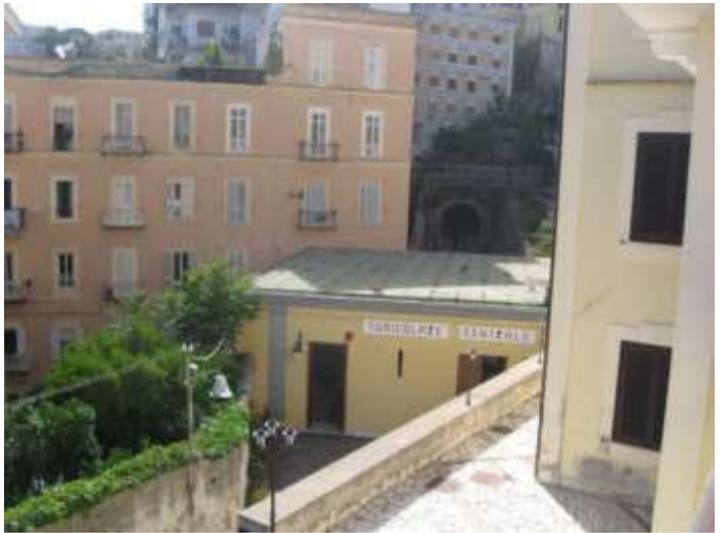
circondario visto dal terrazzo

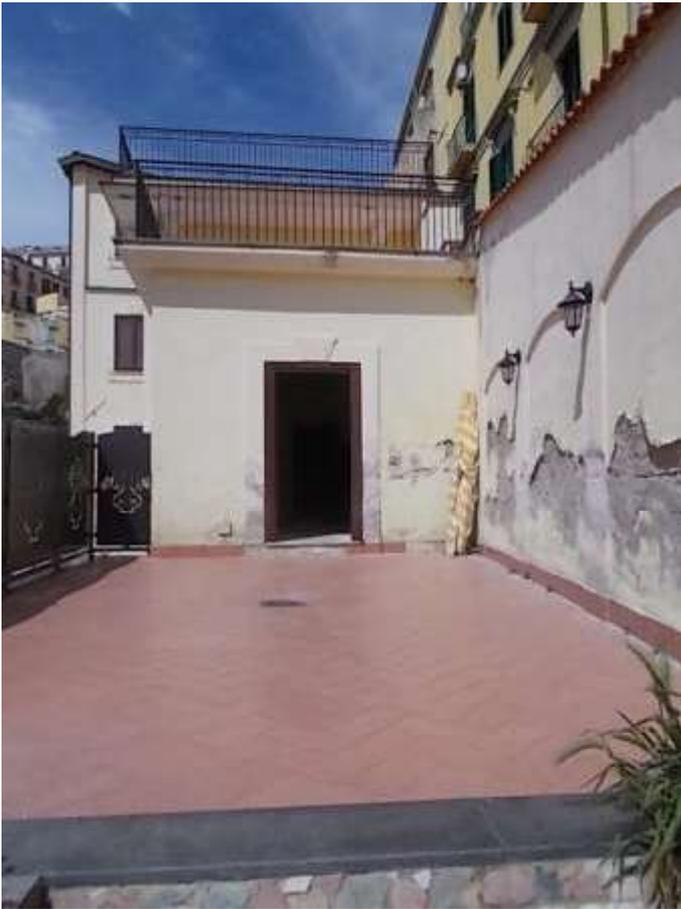
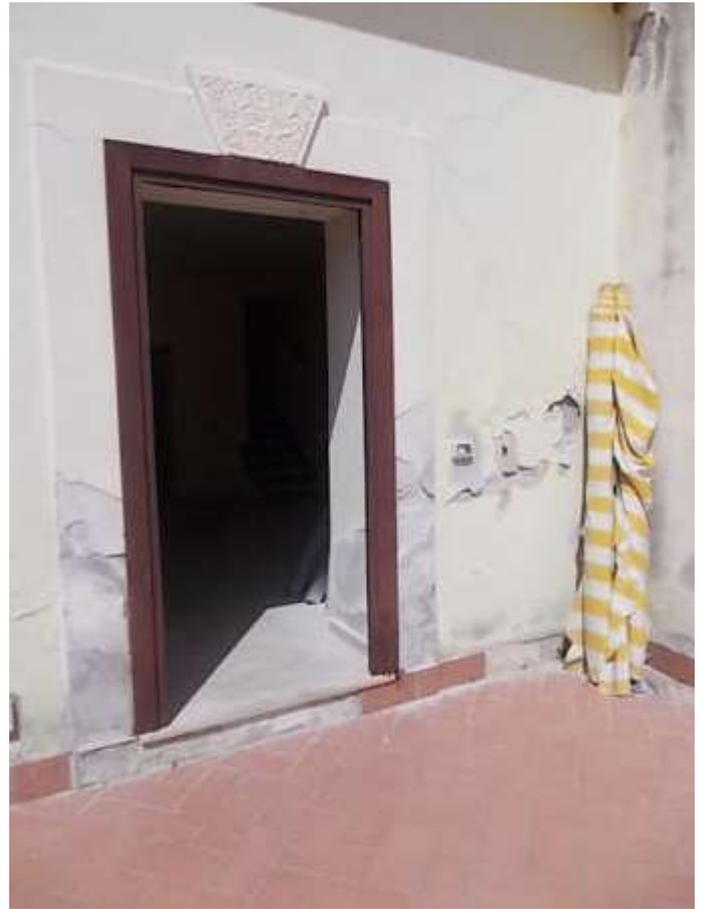
ingresso al bene e terrazzo al piano terra, si rilevano chiazze di umidità ascendente ed infiltrazioni provenienti dalla strada

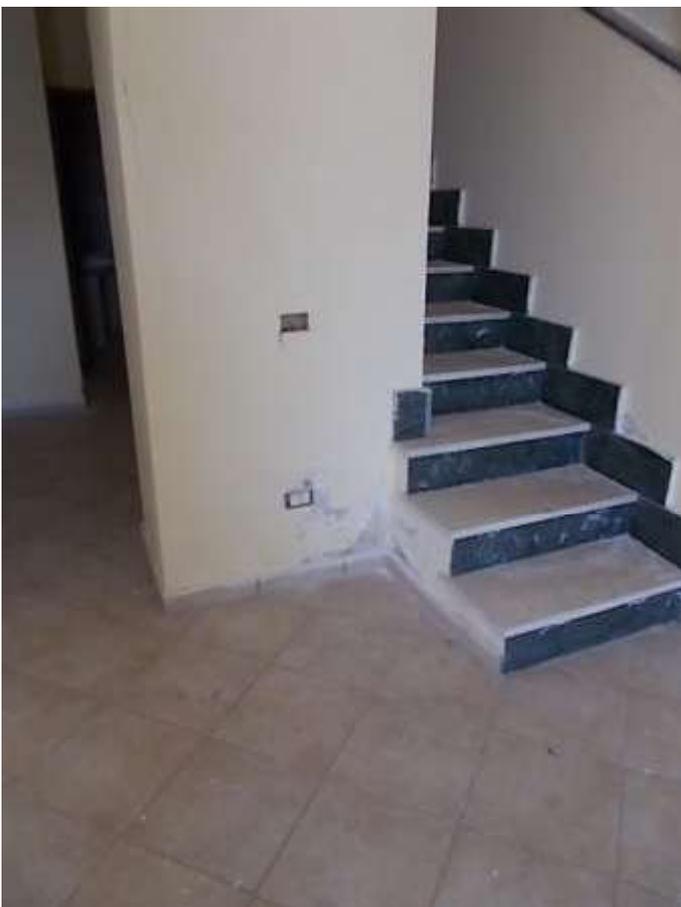
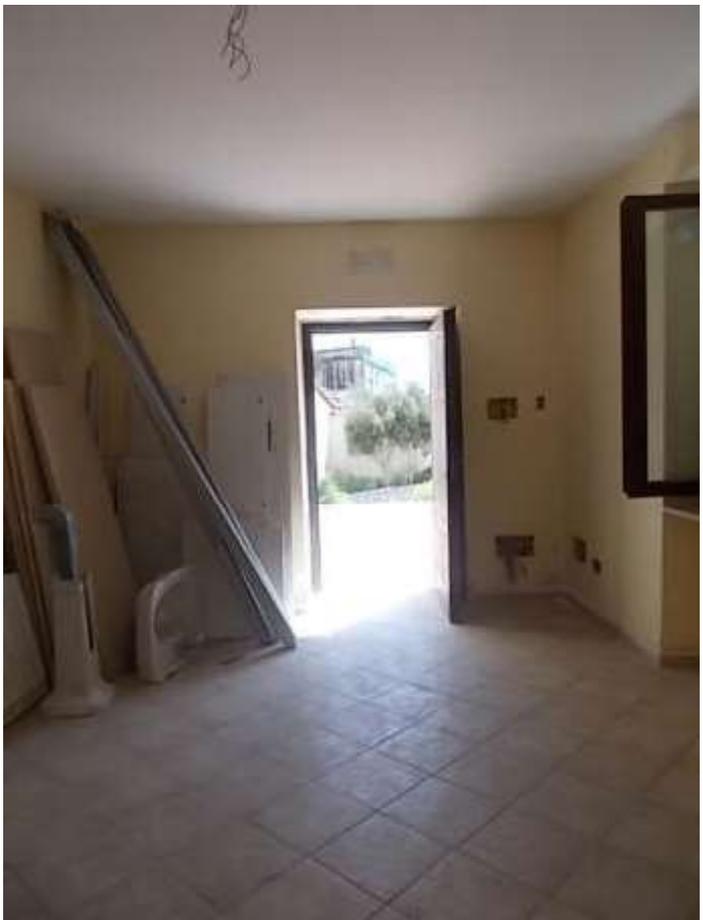
soggiorno - pranzo, si rilevano ampie chiazze di umidità ascendente

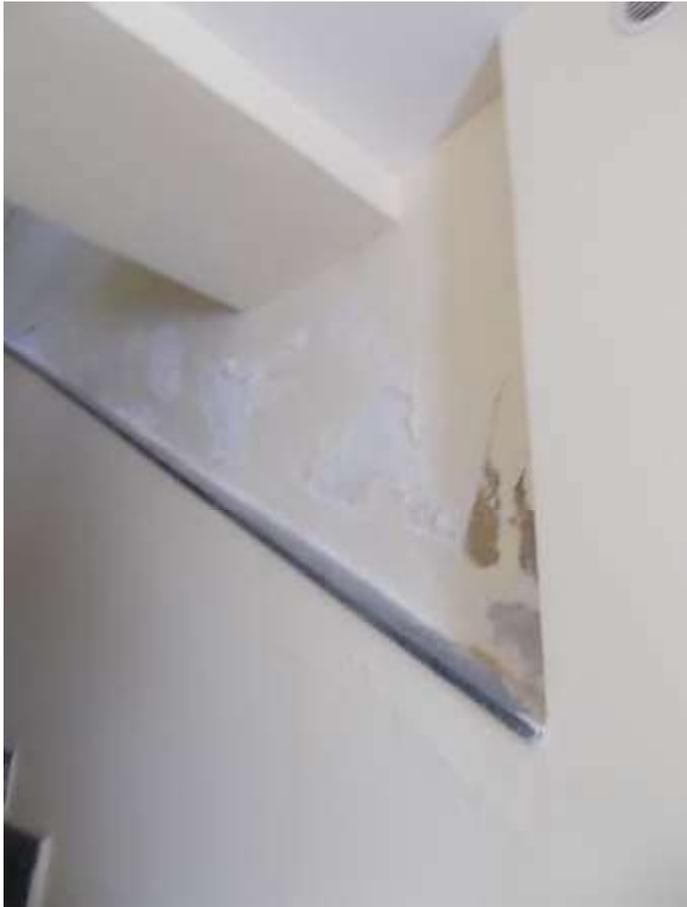
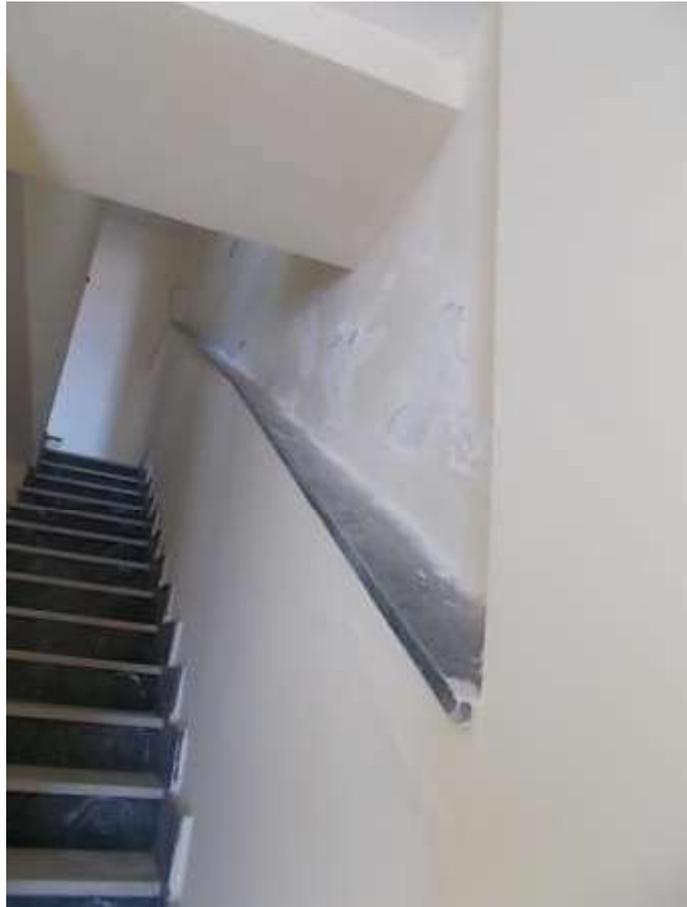
infiltrazioni sulla scala provenienti dal muro di contenimento della strada

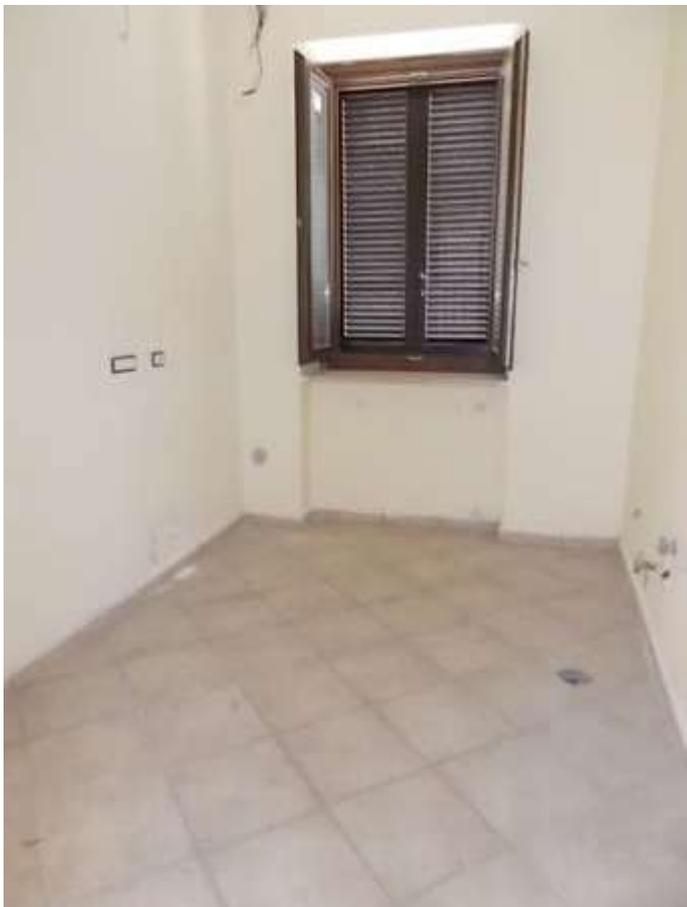
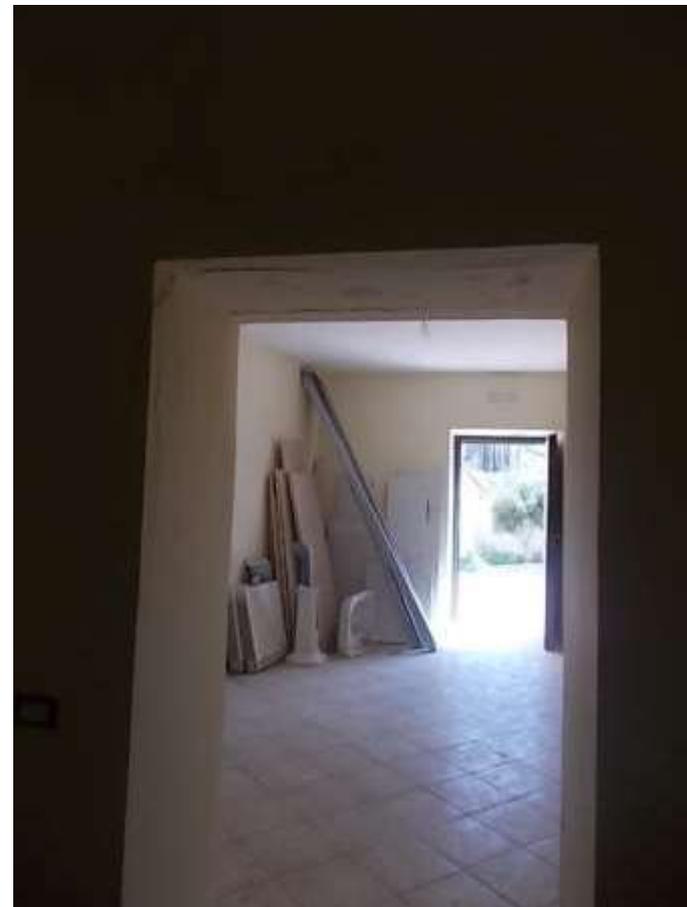
cucina, umidità ascendente e deperimento degli architravi causato all'ossidazione dei ferri per la presenza di acqua nelle mura

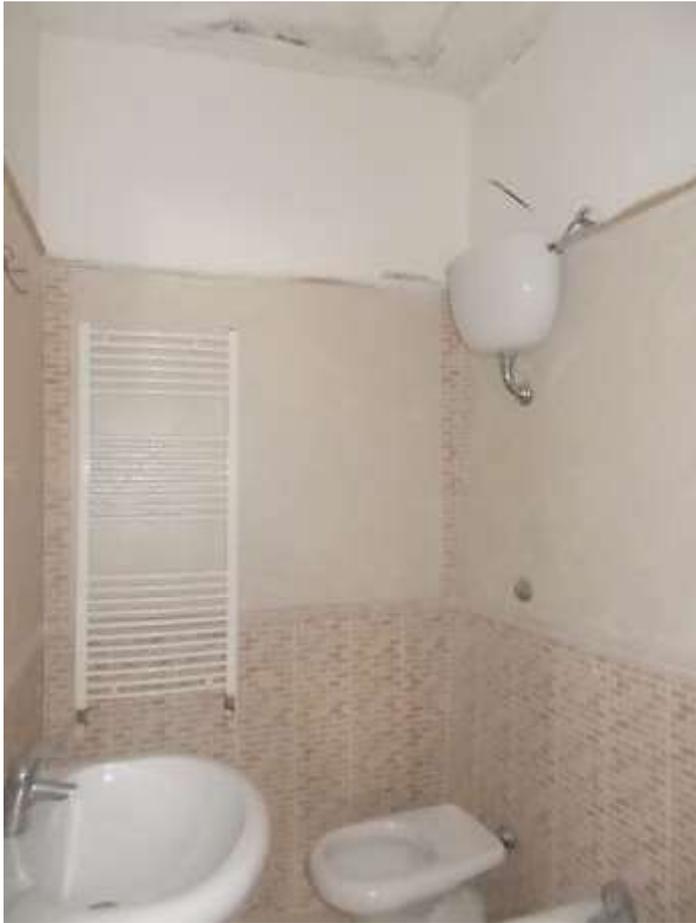
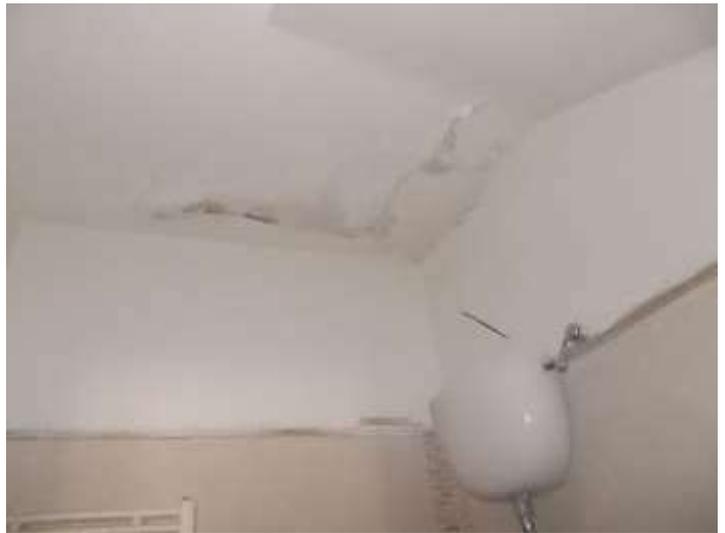
w.c. al piano terra si rilevano infiltrazioni provenienti dal primo piano

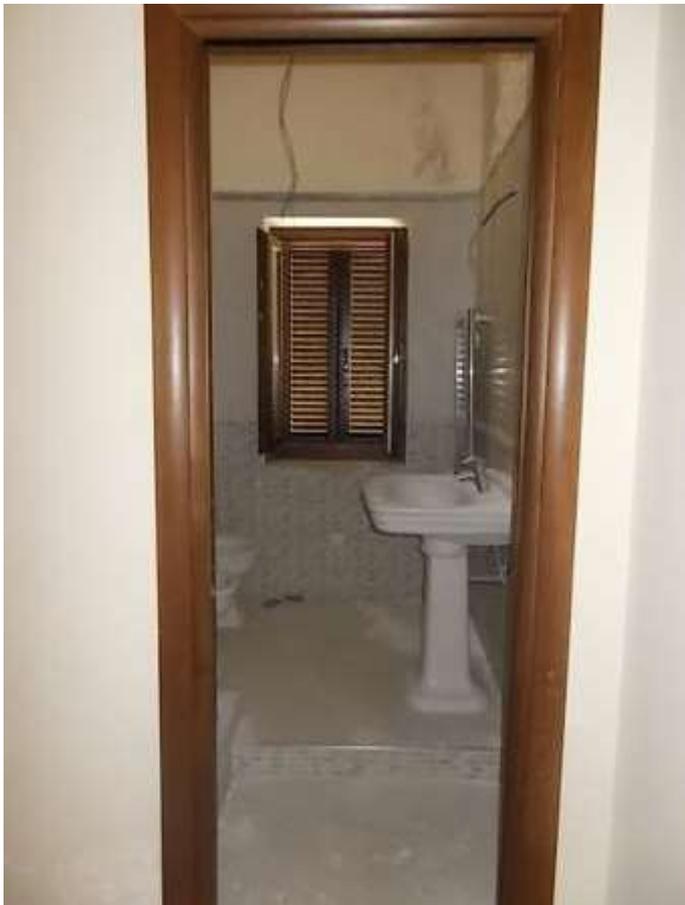
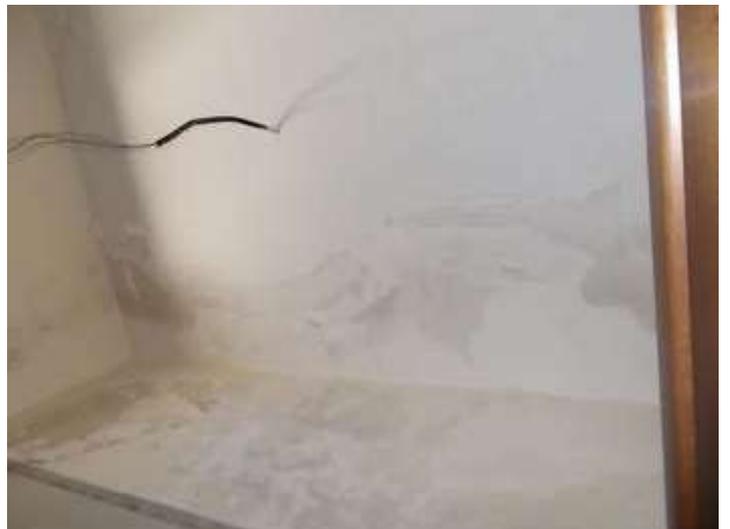
bagno al primo piano, si rilevano infiltrazioni provenienti dalla copertura

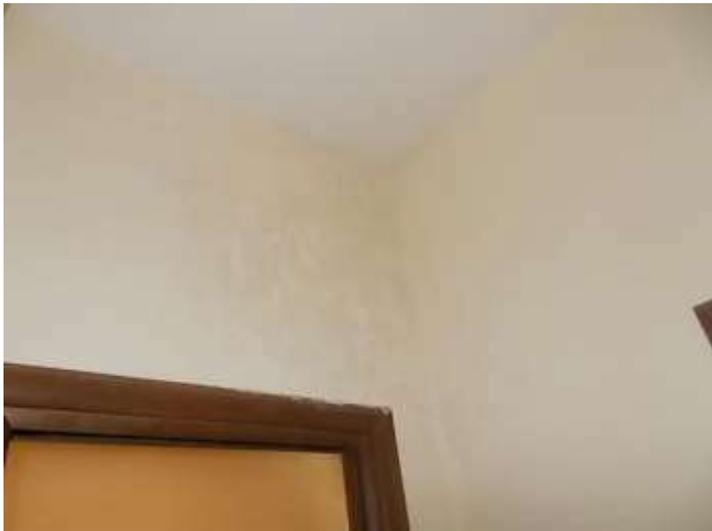
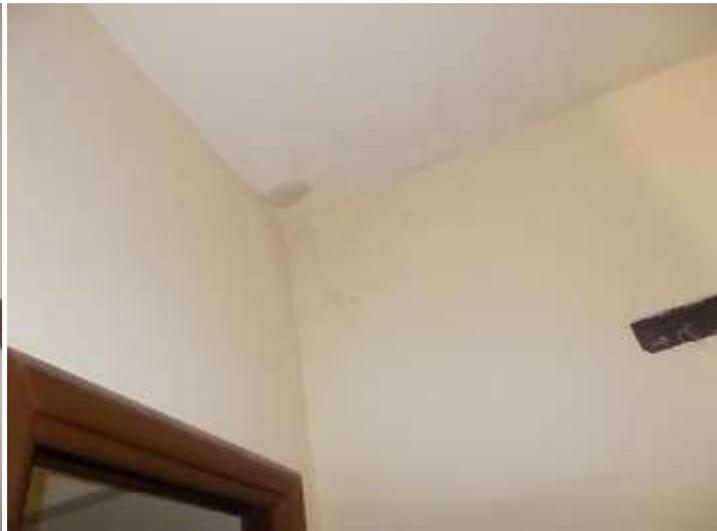
disimpegno primo piano, si rilevano infiltrazioni provenienti dalla copertura

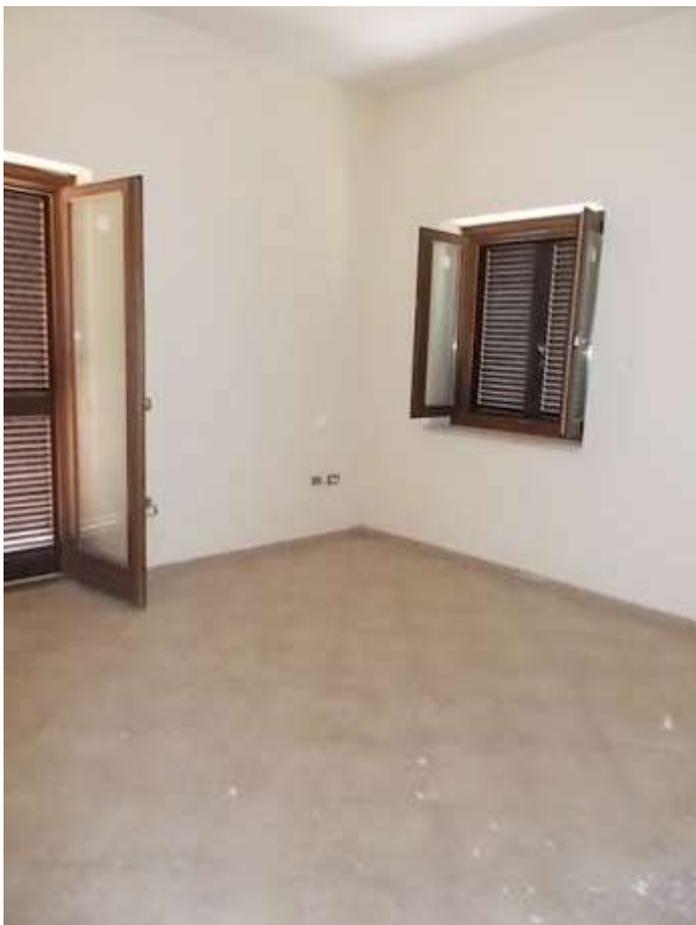
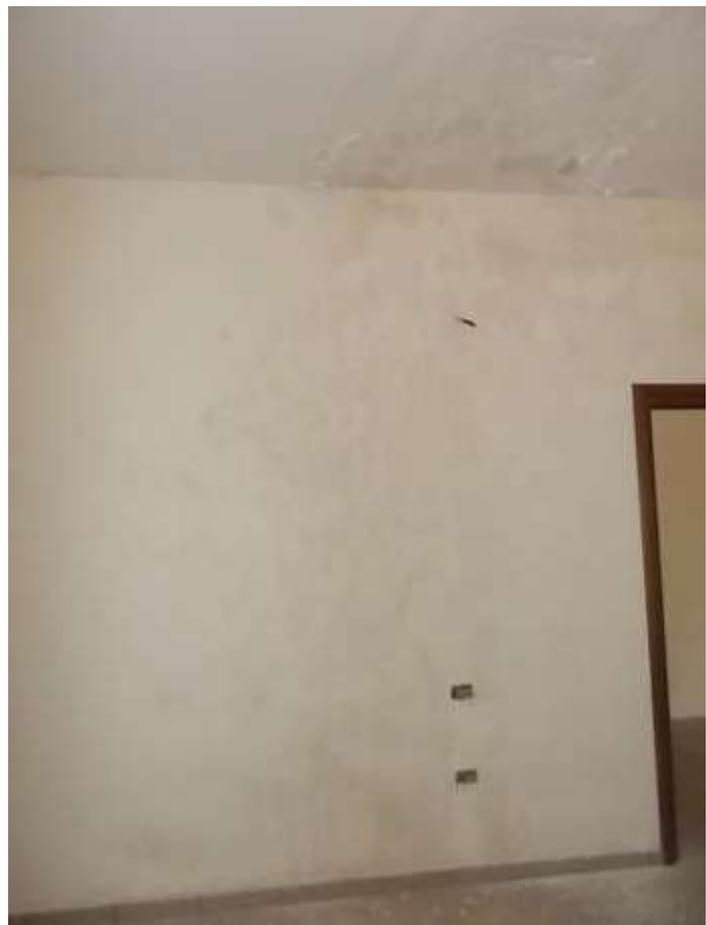
camera n. 2 si rilevano infiltrazioni provenienti dalla copertura

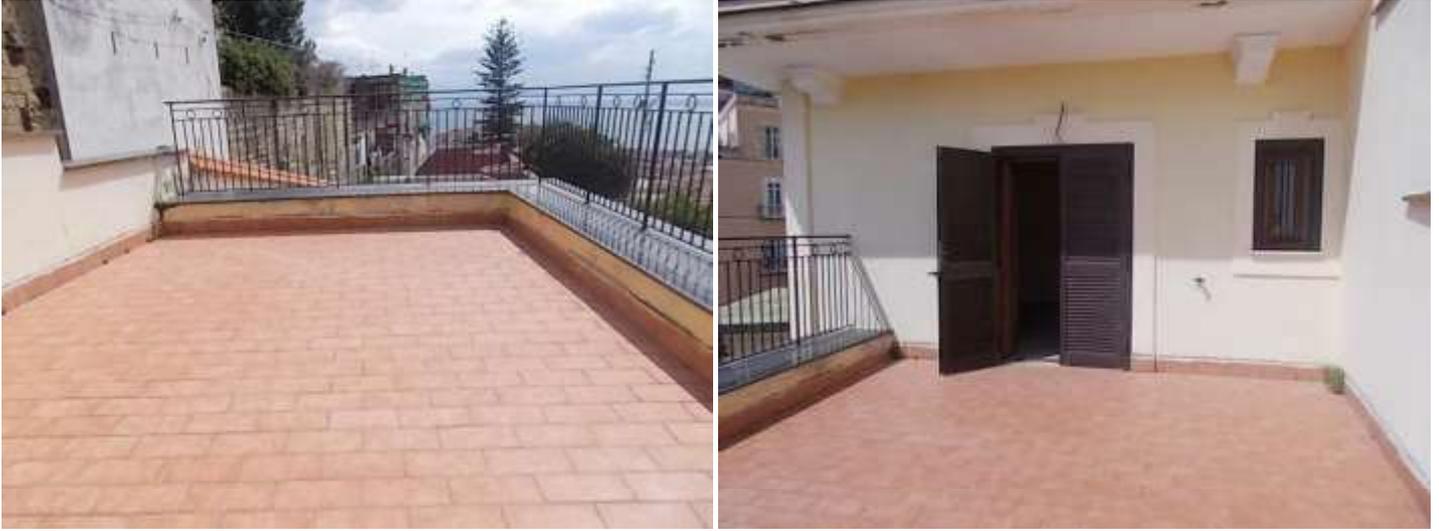
terrazzo, si rilevano depauperamenti del cordolo e del passetto di copertura
