CONSULENZA TECNICA D'UFFICIO
PROCEDURA ESECUTIVA R.G.E. 73/17 e 154/21
G. E. dott. Guglielmo Manera

LOTTO n. 9

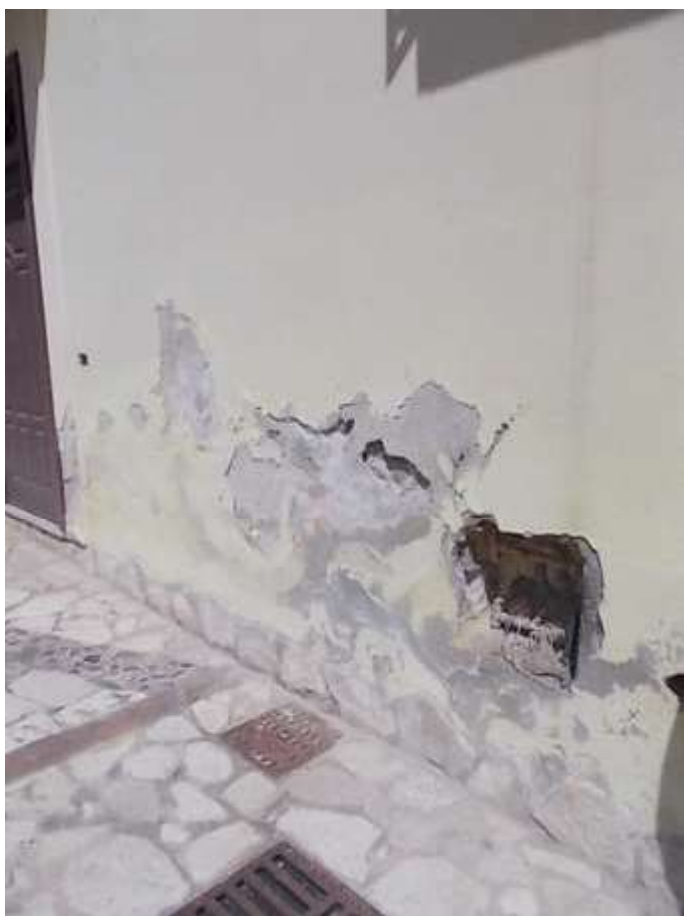
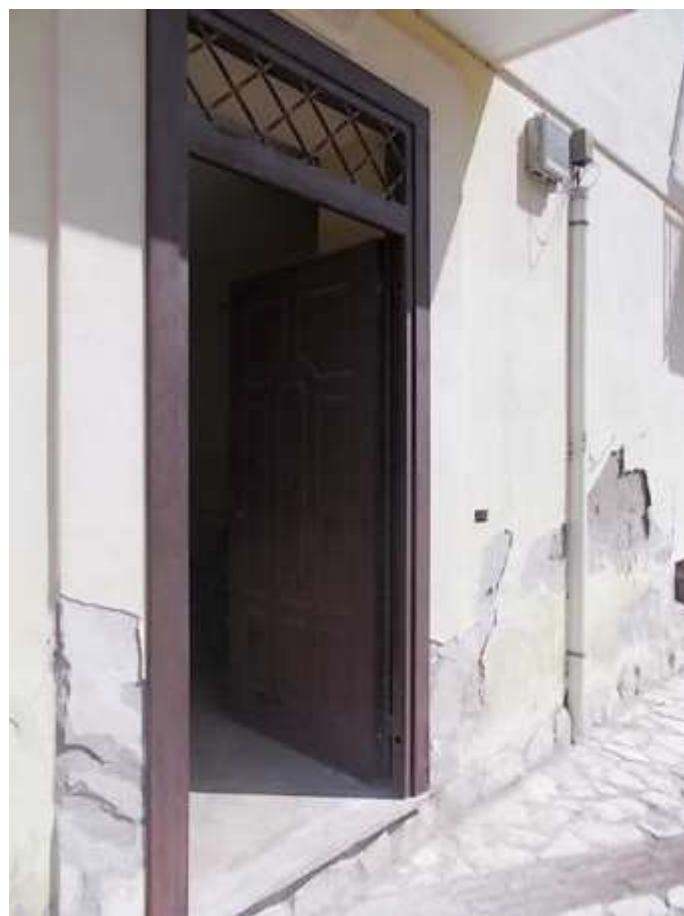
stato dei luoghi accertato ad aprile 2023 da cui si evince il depauperamento

viste esterna ed interna dell'alloggio zona ingresso, si rilevano diffuse chiazze di umidità ascendente e di muffe sui soffitti

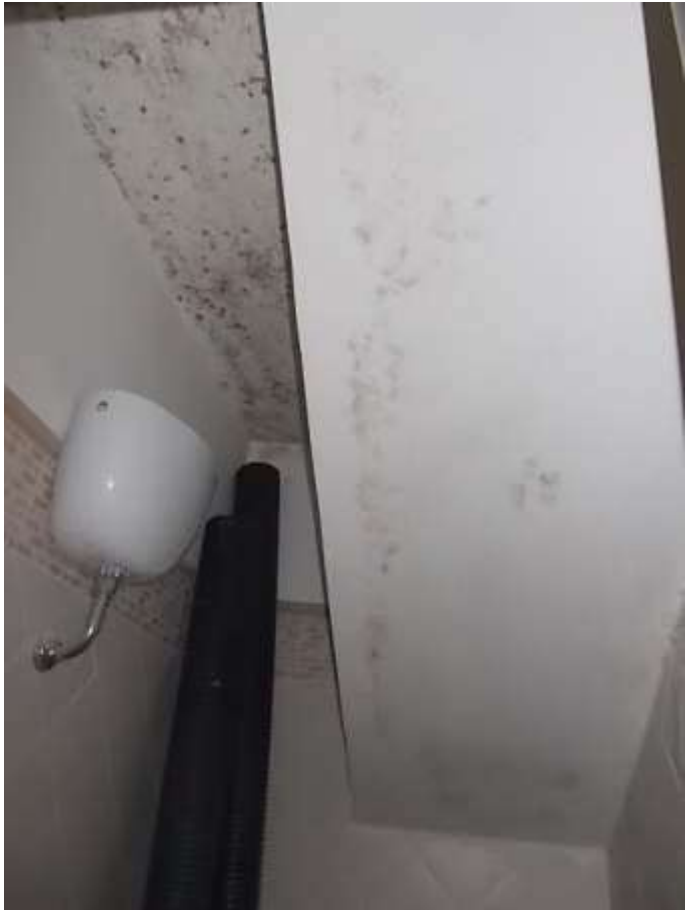
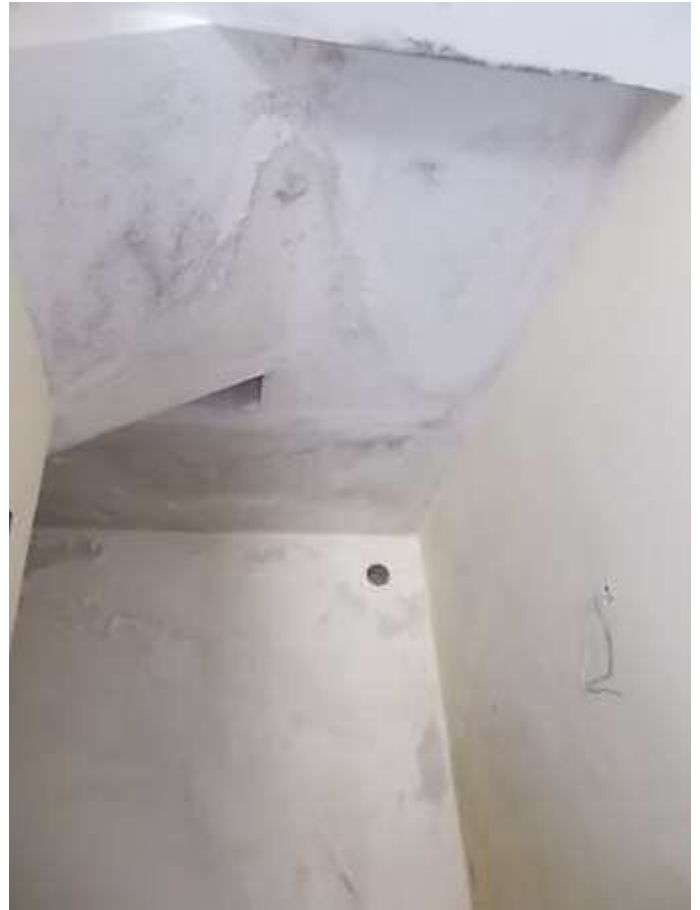
bagno e disimpegno al piano terra invasi da infiltrazioni e muffe

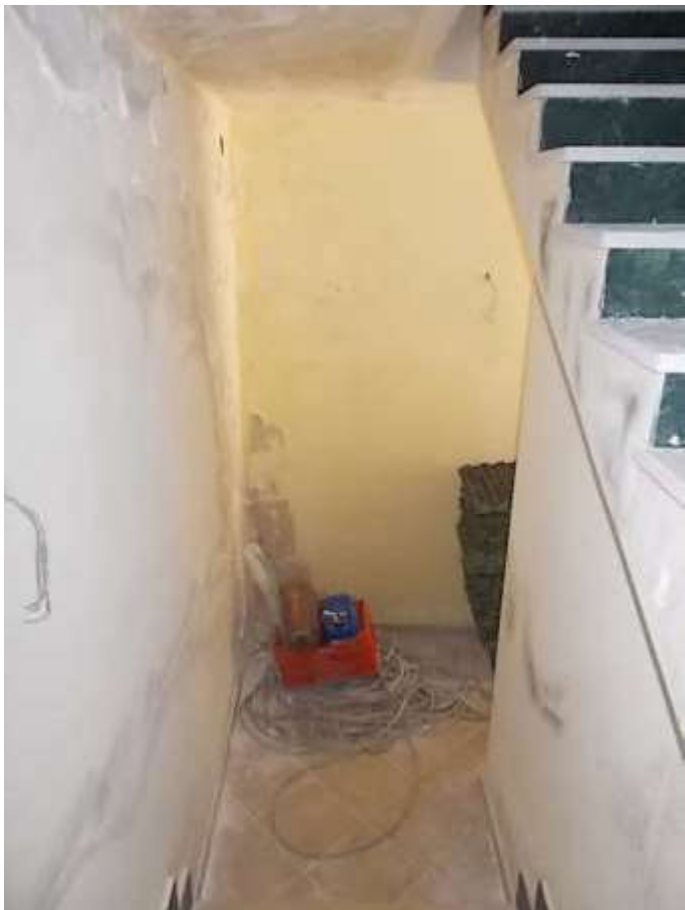
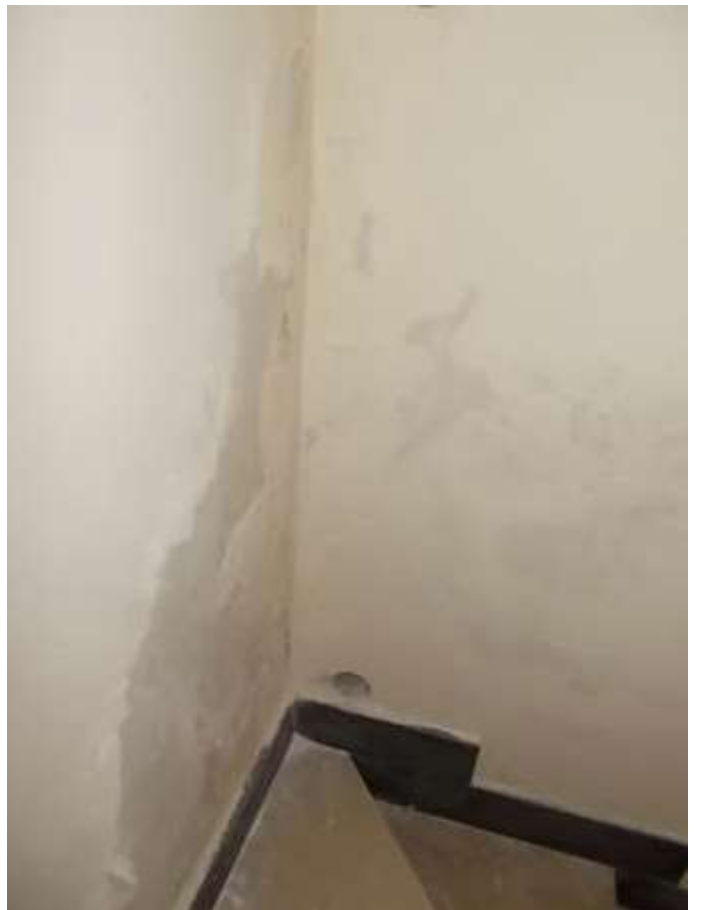
infiltrazioni al piano terra nella zona della scala provenienti dal muro di contenimento della strada

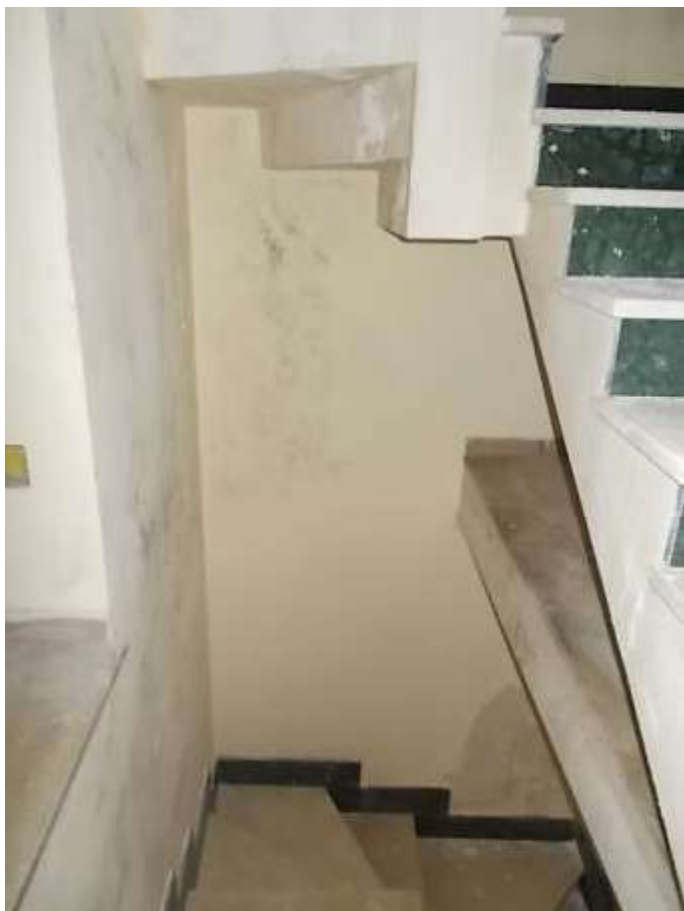
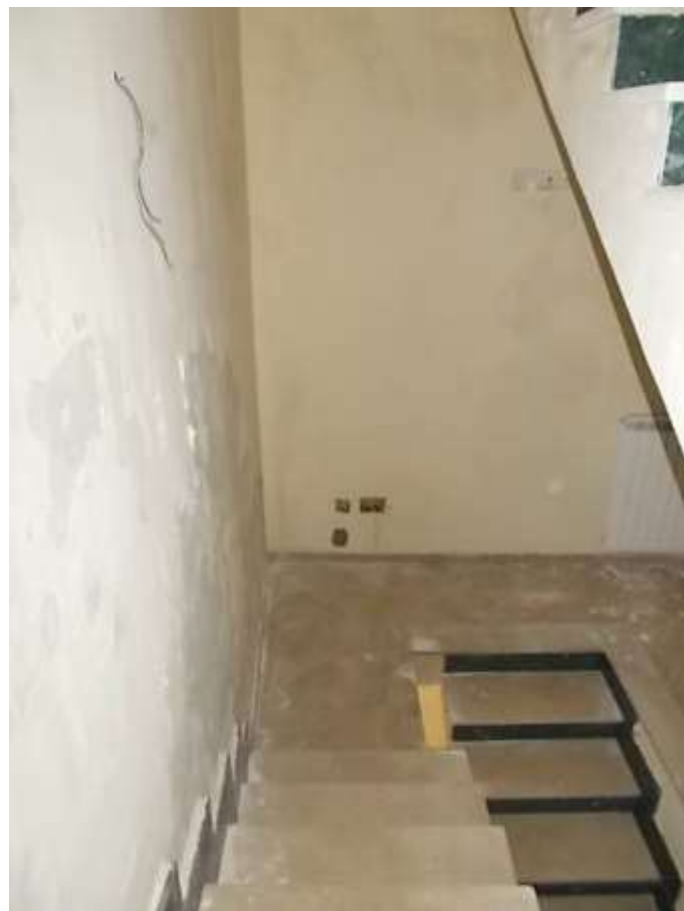
viste della scala con le infiltrazioni provenienti dal muro di sostegno della strada

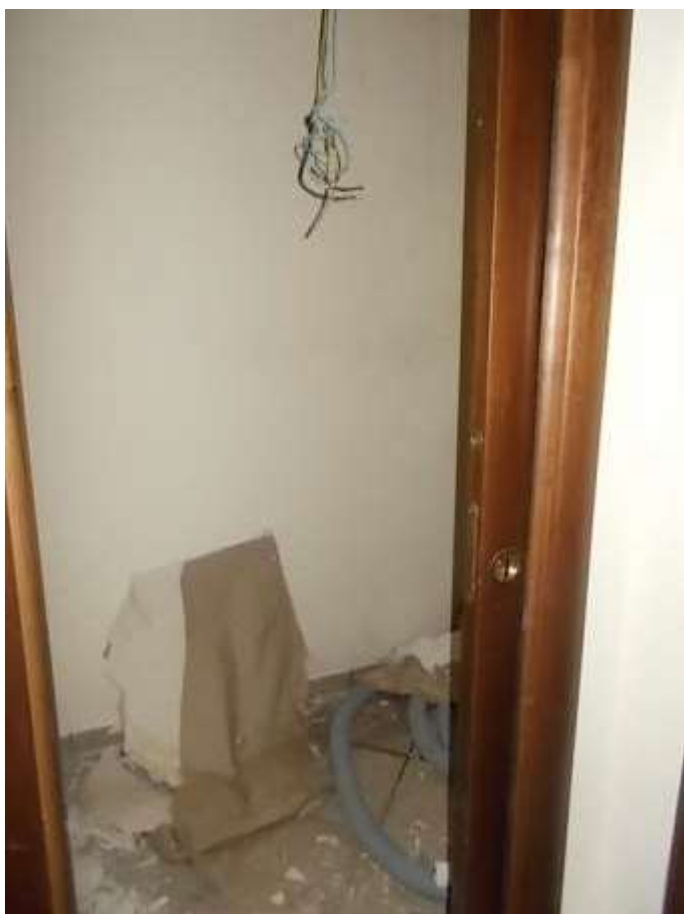
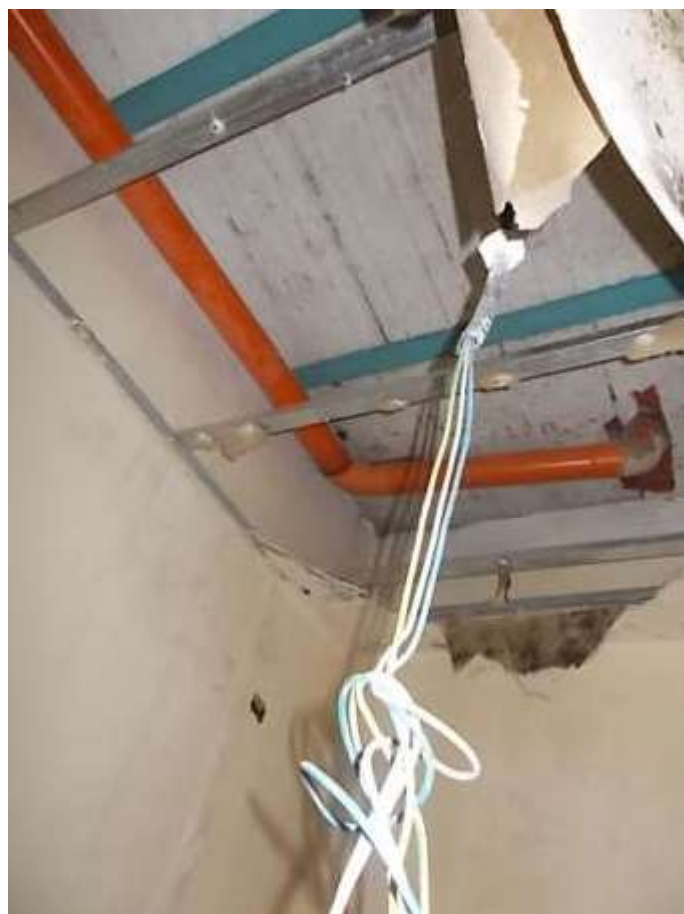
ambiente al primo piano con la ctrosoffittatura compromessa dalle infiltrazioni

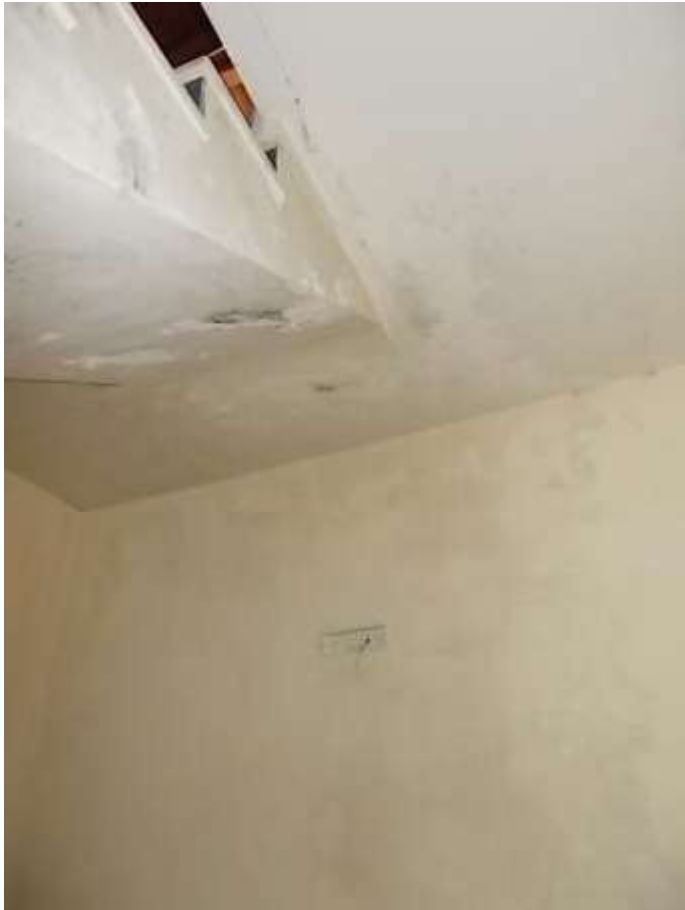
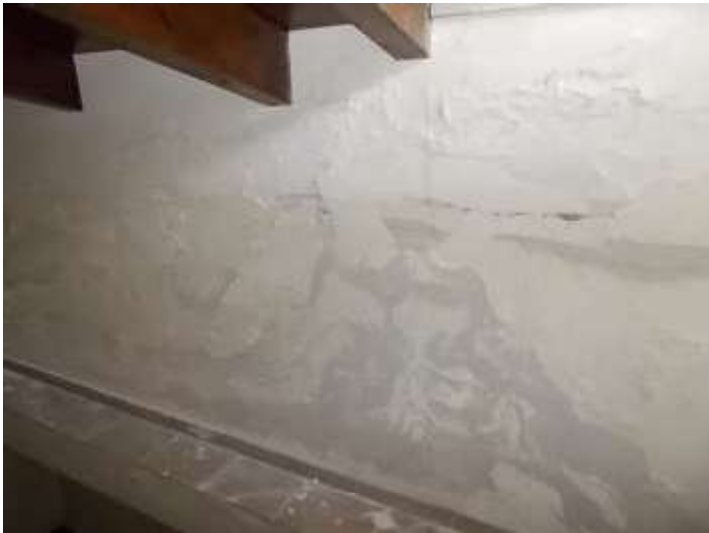
scala all'ultimo piano compromessa dalle infiltrazioni provenienti dal muro di contenimento della strada

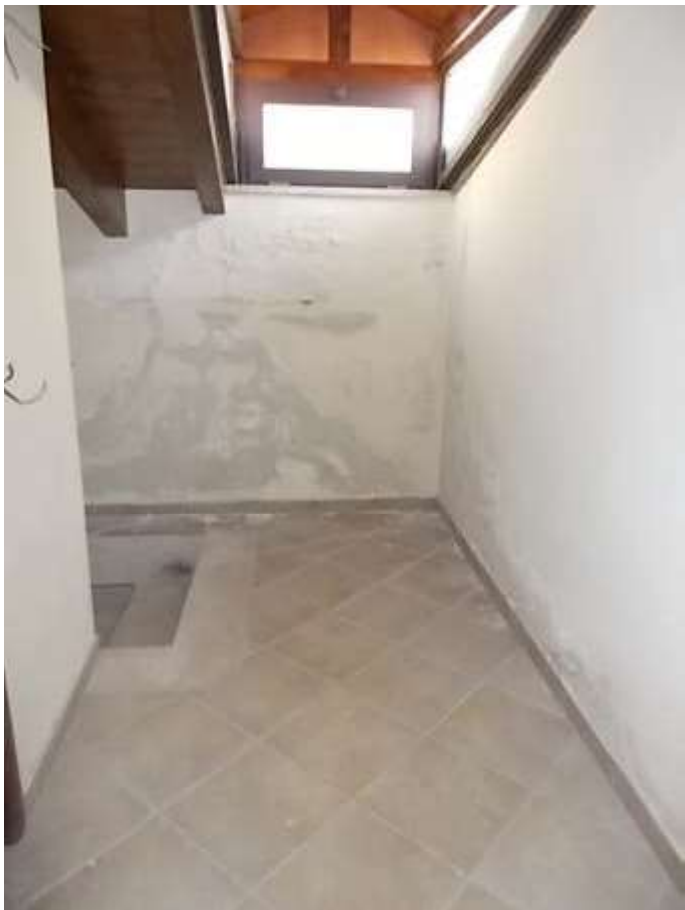
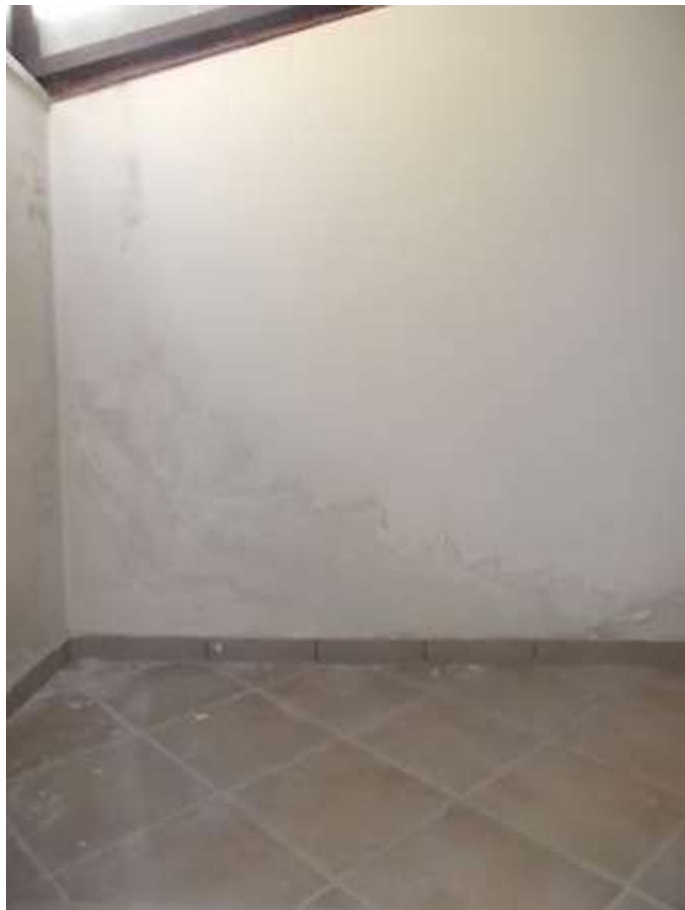
disimpegno ultimo piano compromesso dalle infiltrazioni provenienti dal muro di contenimento della strada
