Foto n° 1 – Prospetto edificio di via Toselli, angolo via Dabormida a Scordia.

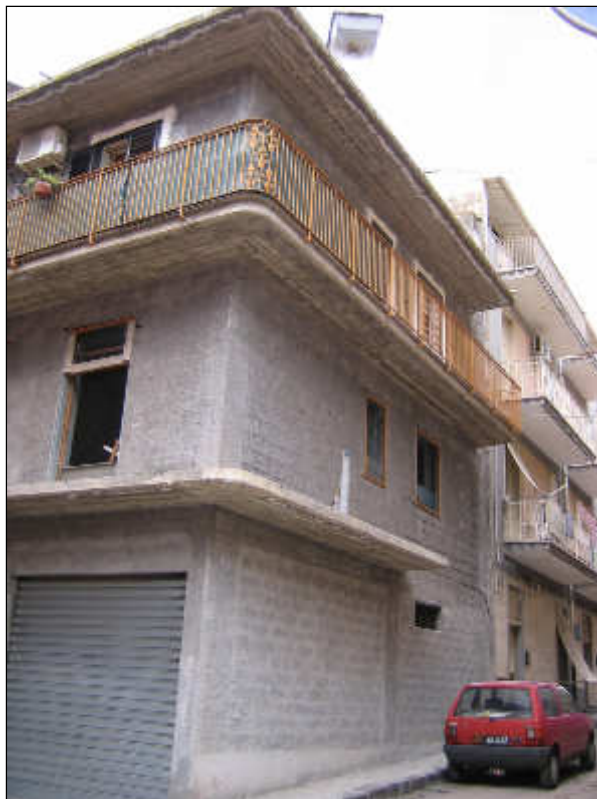
Foto n° 2 – Altra vista dell'edificio situato in via Toselli angolo via Dabormida a Scordia. I prospetti sono tutti allo stato rustico, ossia privi di intonaco e di finiture.

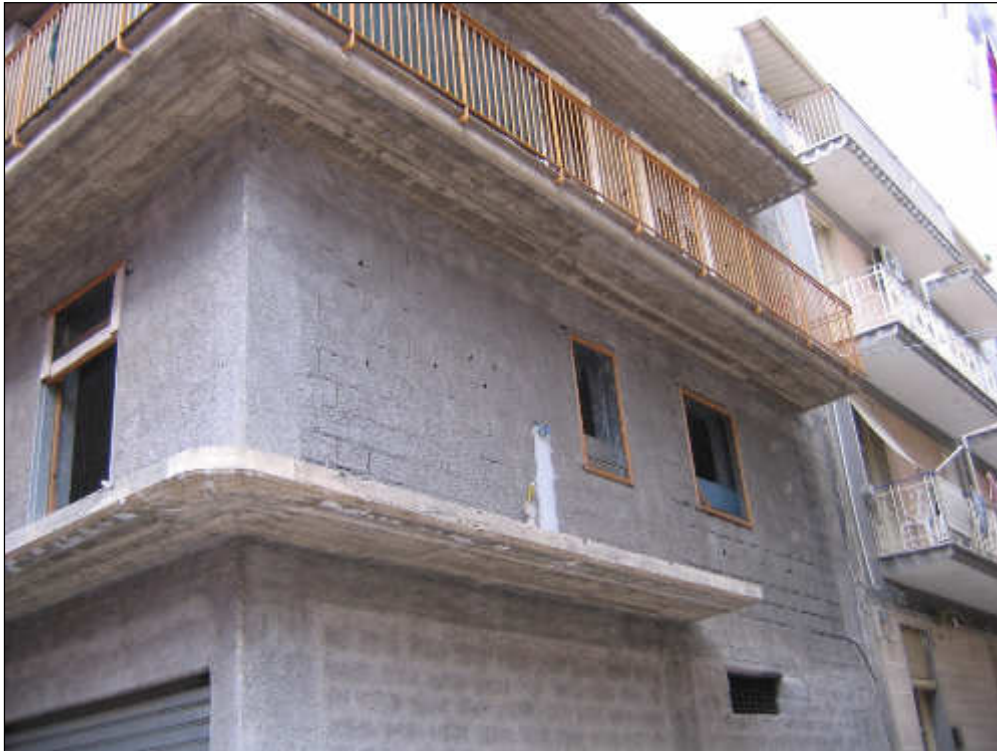
Foto n° 3 – Altra vista dell'edificio situato in via Dabormida a Scordia. Il piano terra ed il primo sono allo stato rustico, ossia è privi di intonaco, di finiture, di infissi e di ringhiere nel ballatoio.

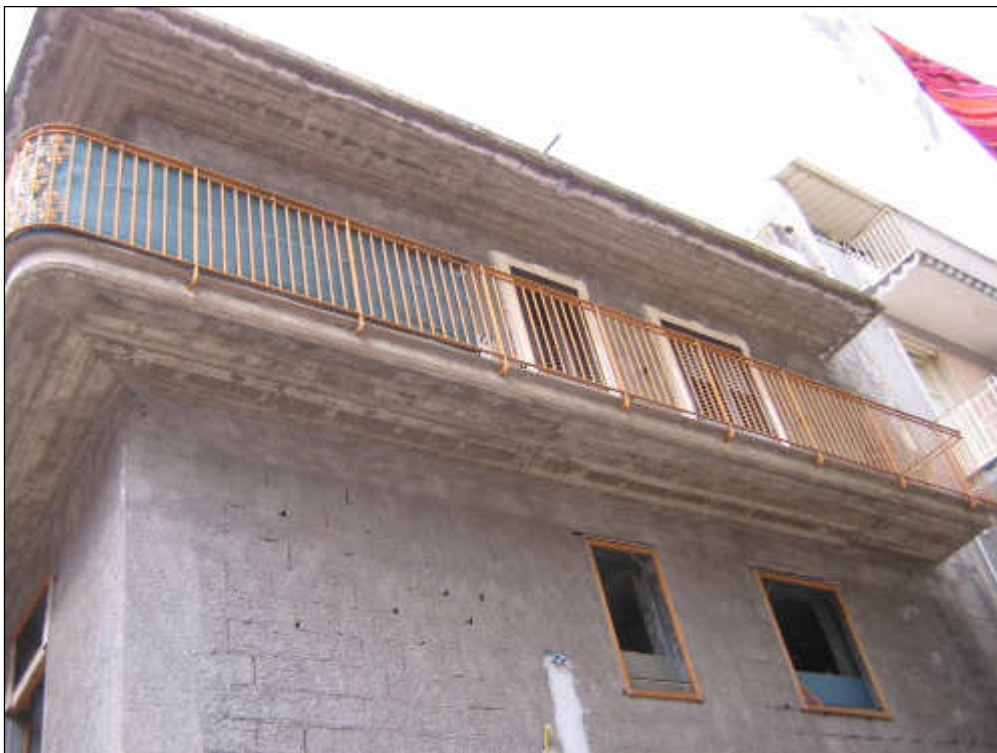
Foto n° 4 – Altra vista dell'edificio situato in via Dabormida a Scordia. Il secondo piano è privo di intonaco e di finiture.

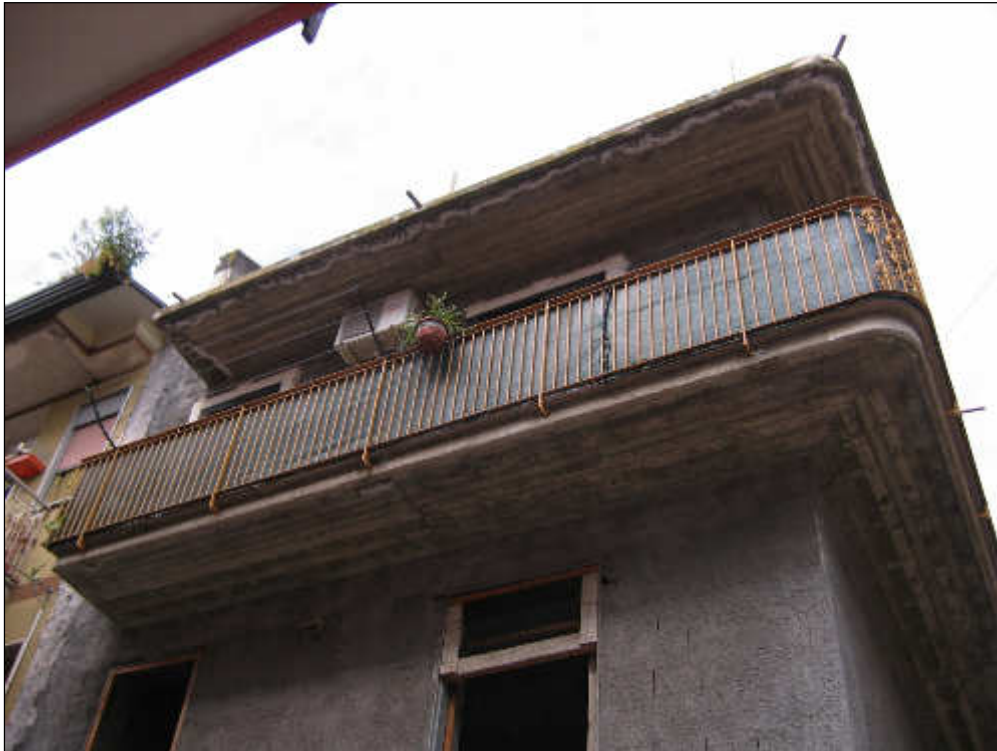
Foto n° 5 – Altra vista dell'edificio situato in via Toselli a Scordia. Il primo piano è allo stato rustico, ossia è privo di intonaco, di finiture, di infissi e di ringhiere nel ballatoio.

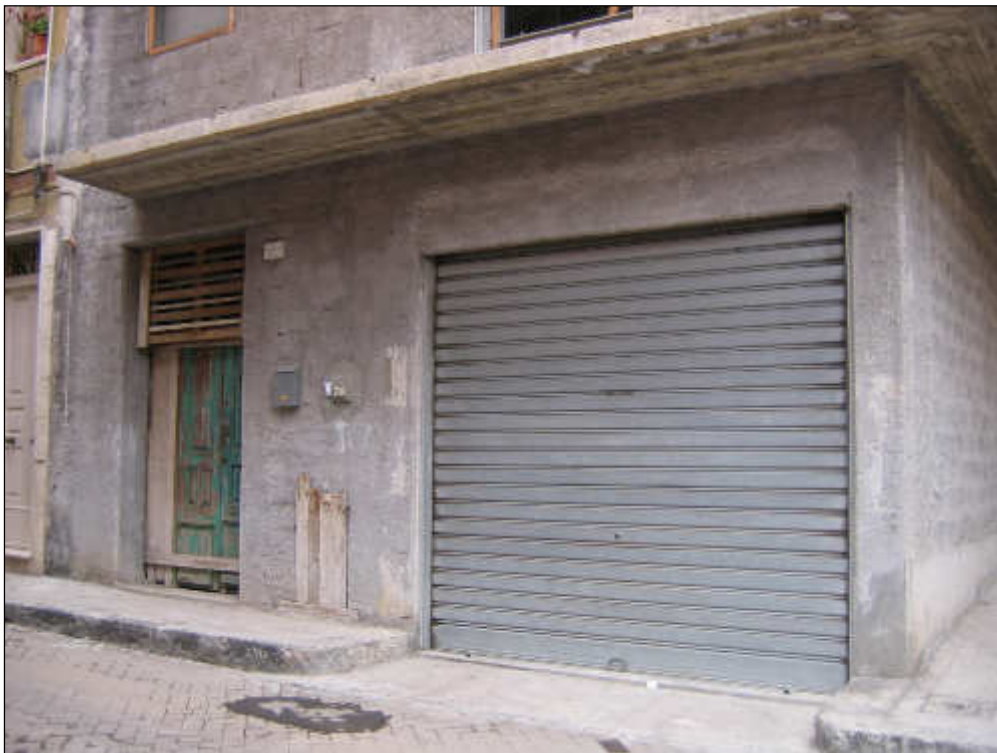
Foto n° 6 – Altra foto scattata nel prospetto di via Toselli a Scordia. Il piano terra è allo stato rustico; è solo presente un portoncino in legno in precarie condizioni. L'ingresso al garage avviene dalla saracinesca ubicata in via Toselli. Dal garage si accede anche alla scala che conduce ai piani superiori.

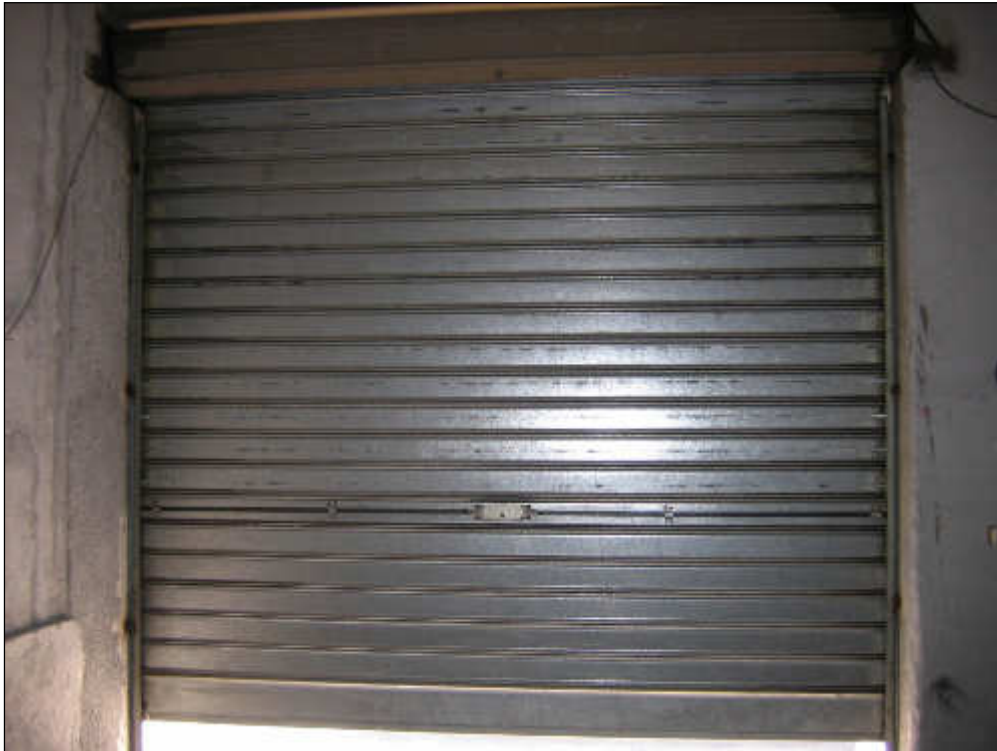
Foto n° 7 – Foto scattata dall'interno del garage. Le pareti sono solo intonacate ma non rifinite.

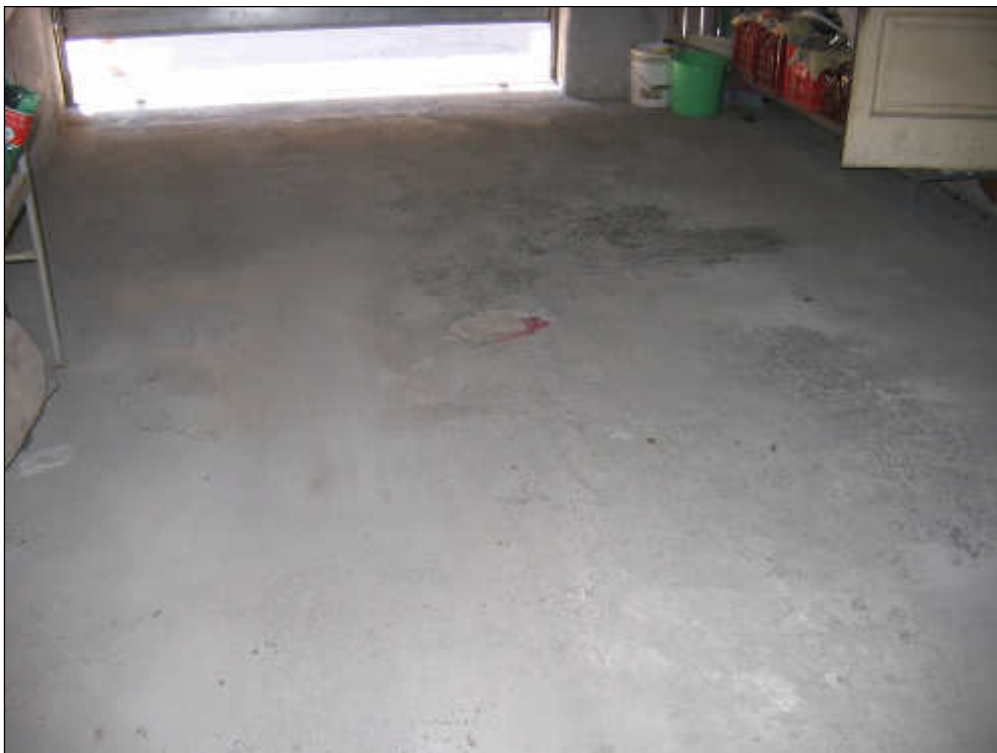
Foto n° 8 – Altra foto scattata dall'interno del garage. Il piano di calpestio è privo di pavimento.

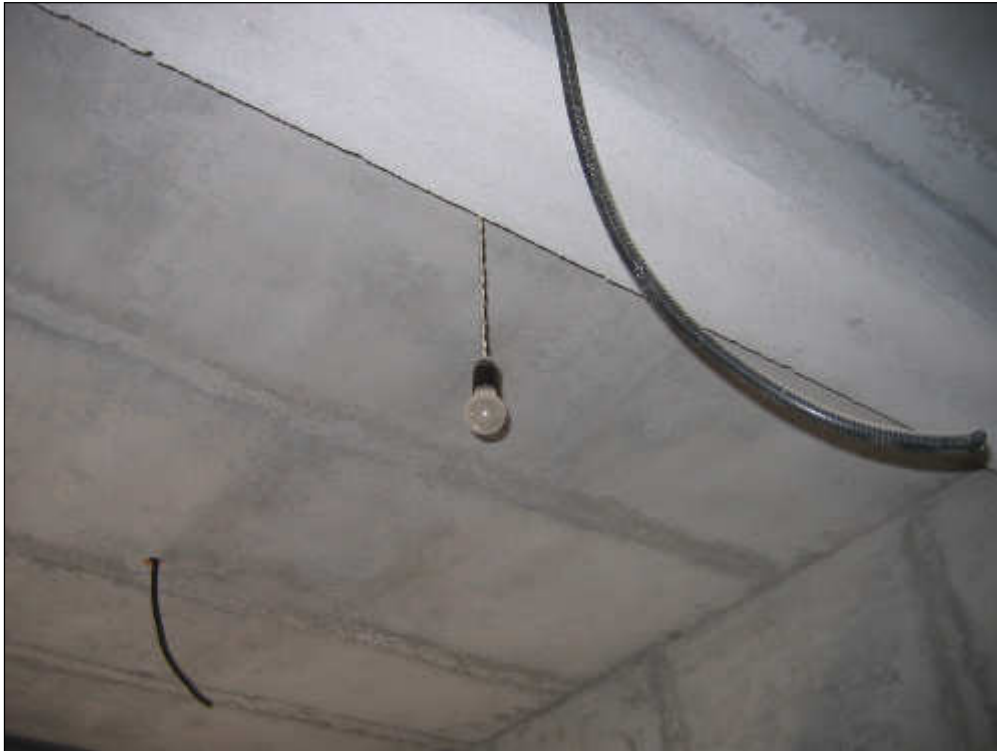
Foto n° 9 – Foto scattata all'interno del garage. Il soffitto è intonacato ma è privo dello strato di finitura. L'impianto elettrico è fuori traccia e/o fatiscente.

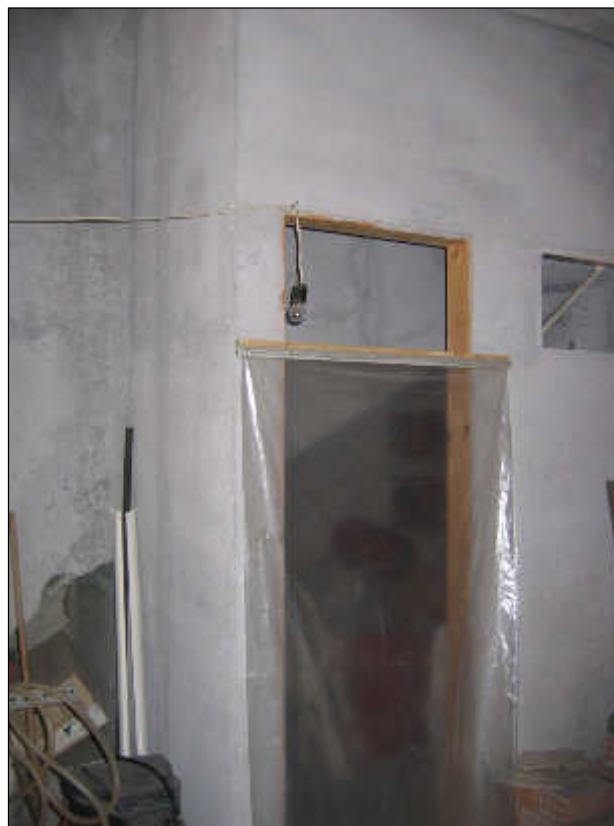
Foto n° 10 – Foto scattata al ripostiglio che è stato ricavato nel sottoscala. Le pareti sono intonacate ma sono prive dello strato di finitura. L'impianto elettrico è fuori traccia e del tutto fatiscente.

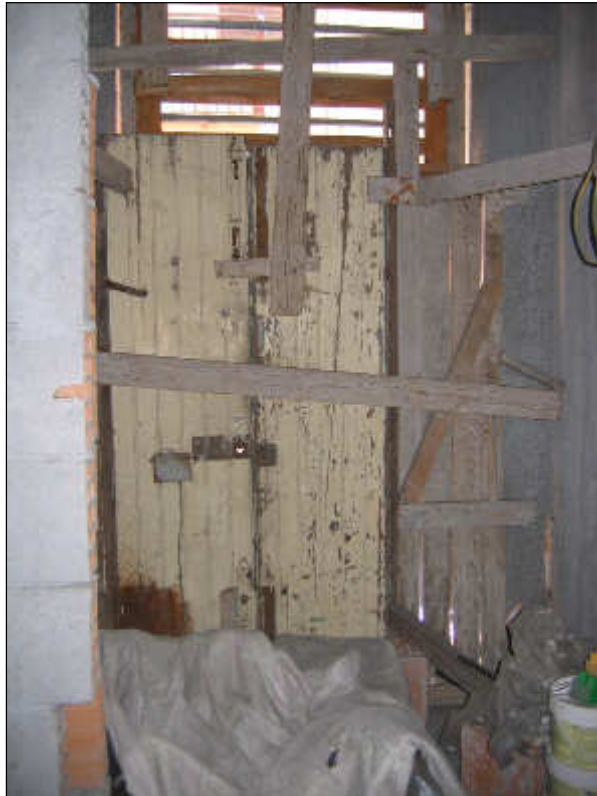
Foto n° 11 – Foto scattata dall'interno del vano scala al portoncino di ingresso. Lo stesso riversa in precarie condizioni.

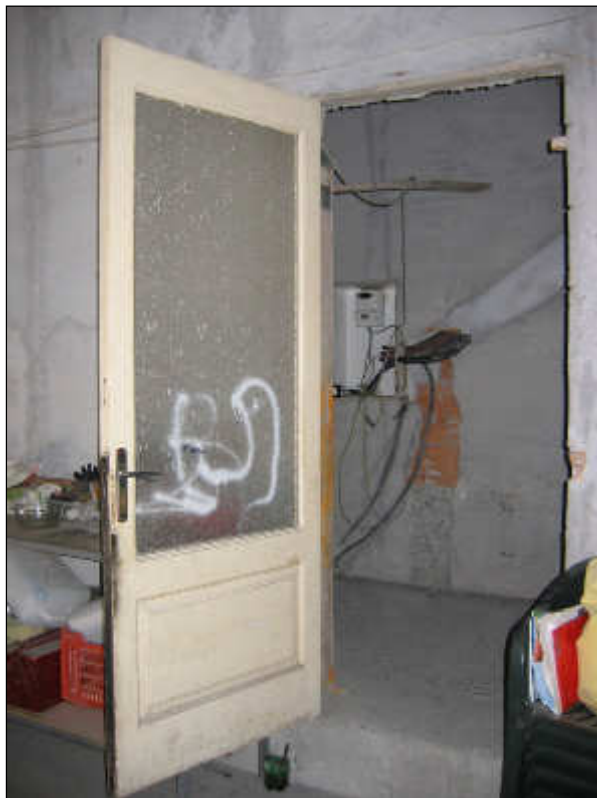
Foto n° 12 – Foto scattata dall'interno del garage alla porta di accesso al vano scala. Attualmente l'accesso alle abitazioni avviene dal garage ed attraverso la porta che collega il vano garage col vano scala.

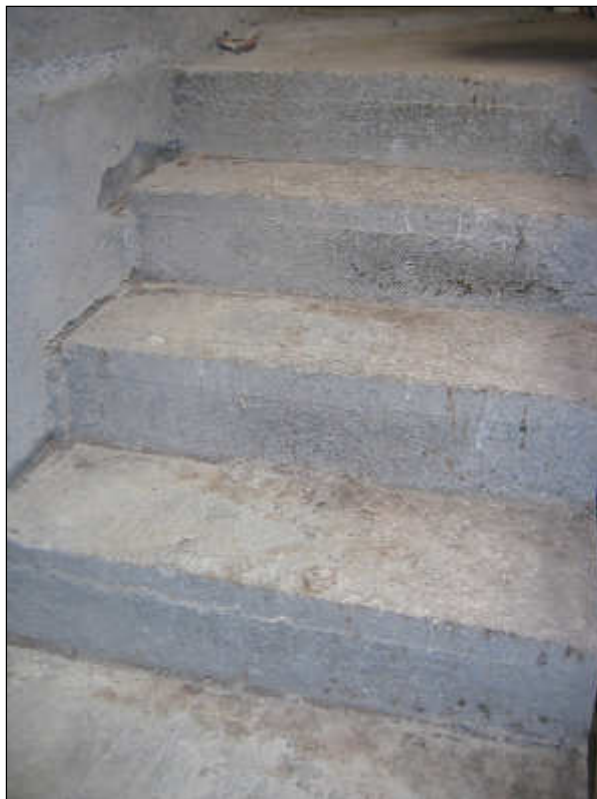
Foto n° 14 – Altra foto scattata alla rampa di accesso ai piani superiori. La scala risulta priva di ogni rifinitura, sia nelle pareti che nei gradini.
