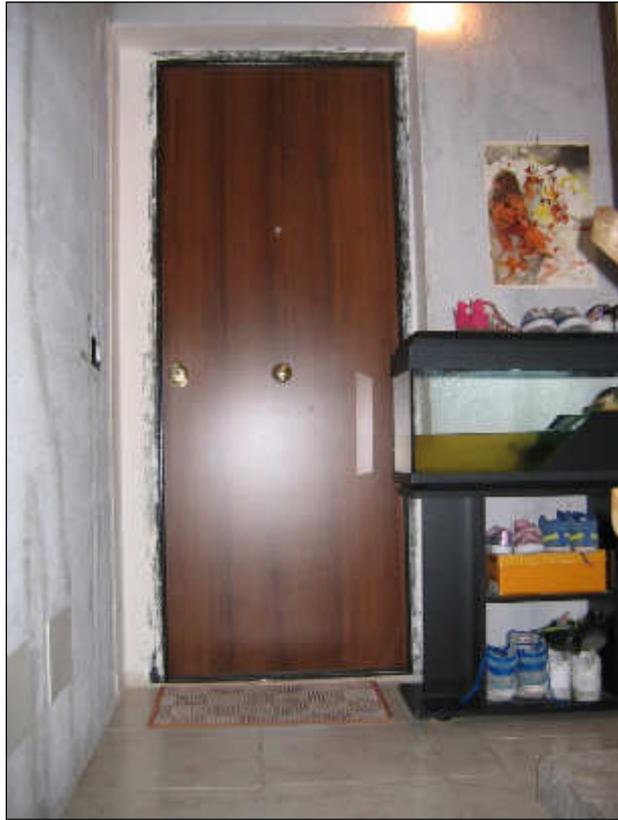
Foto n° 21 – Vista della porta di accesso all'appartamento del secondo piano.

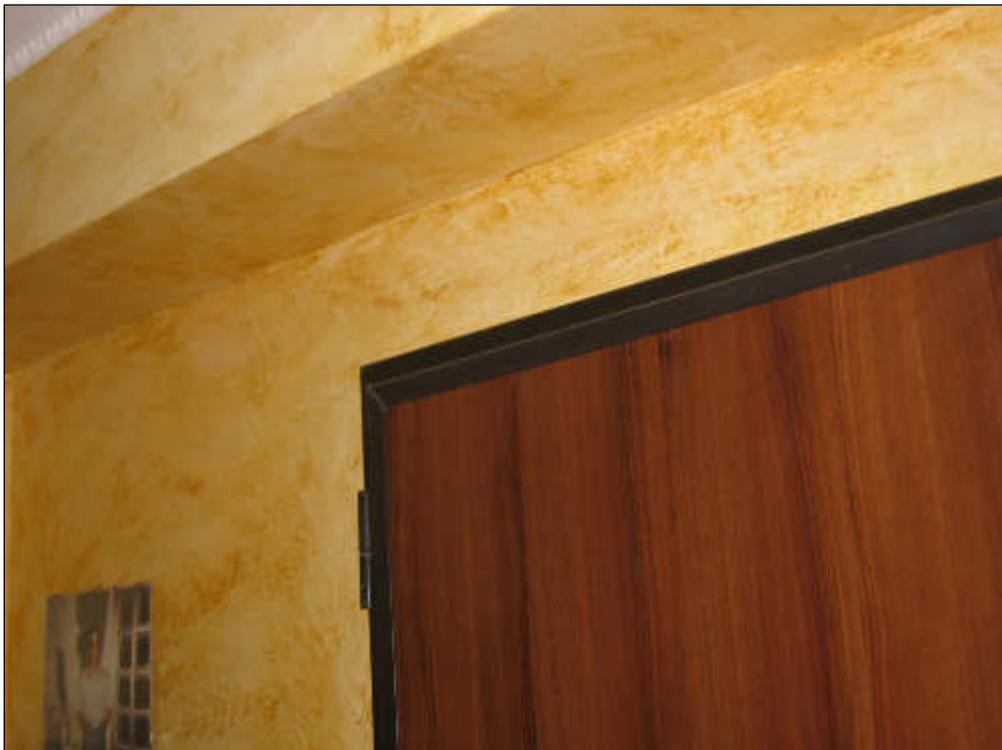
Foto n° 22 – Foto scattata all'interno dell'appartamento. Ottimo lo stato di finitura delle pareti.

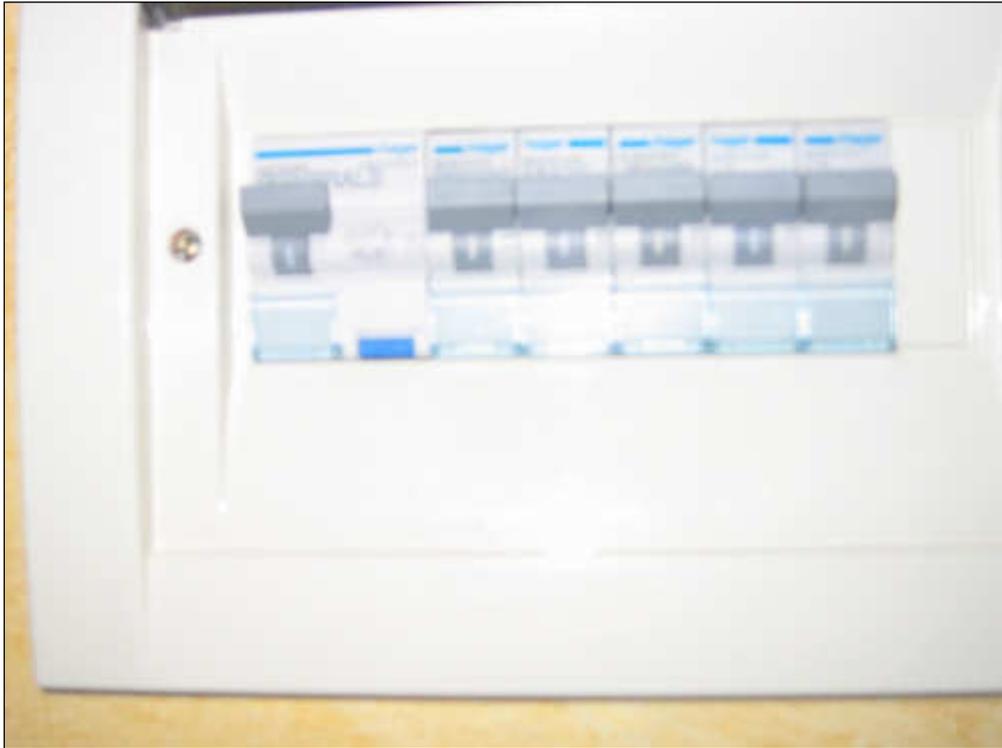
Foto n° 23 – Vista del quadro elettrico posto all'interno dell'appartamento del secondo piano. L'impianto elettrico risulta di recente fattura ed a norma con le vigenti leggi in materia di impianti, essendo dotato di differenziale magnetotermico (salvavita) e di interruttori generali per le prese e le luci.

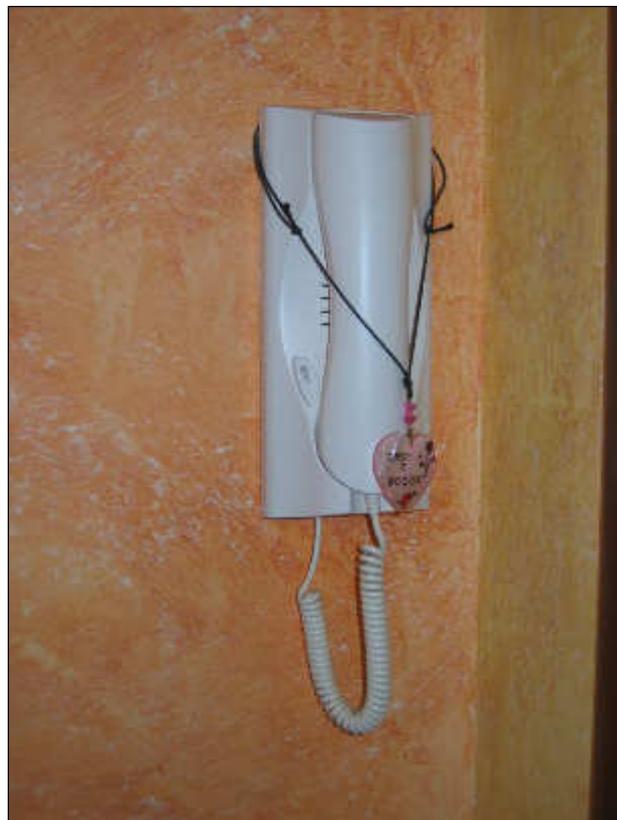
Foto n° 24 – Vista del citofono.

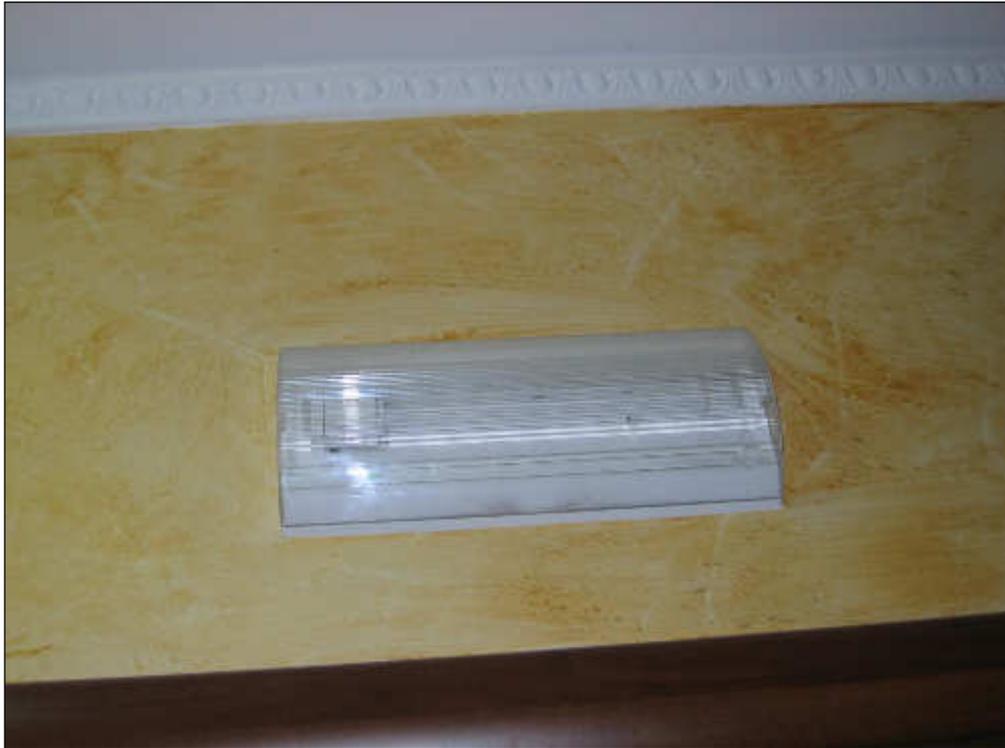
Foto n° 25 – Foto scattata alla luce di emergenza posta nel corridoio.

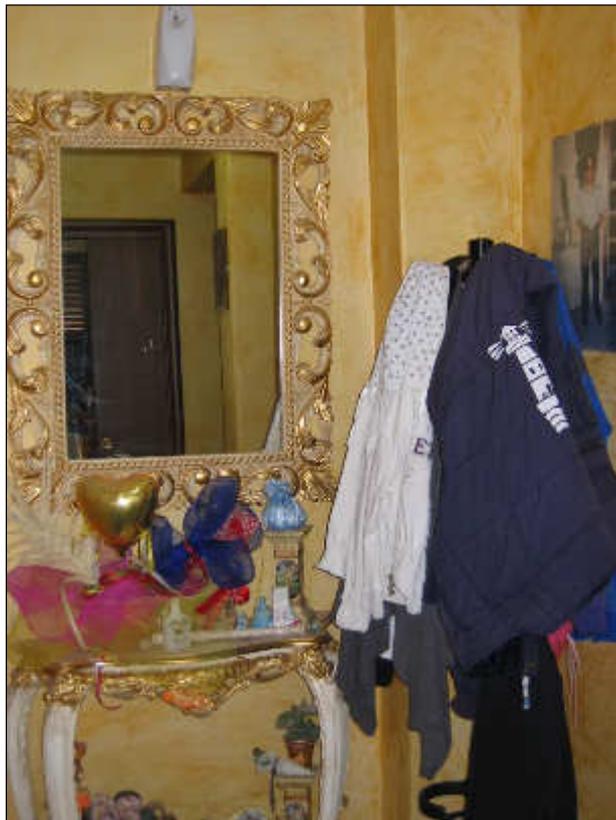
Foto n° 26 – Foto scattata nel corridoio. Ottimo lo stato di finitura delle pareti, essendo tinteggiate e rifinite con lo spatolato.

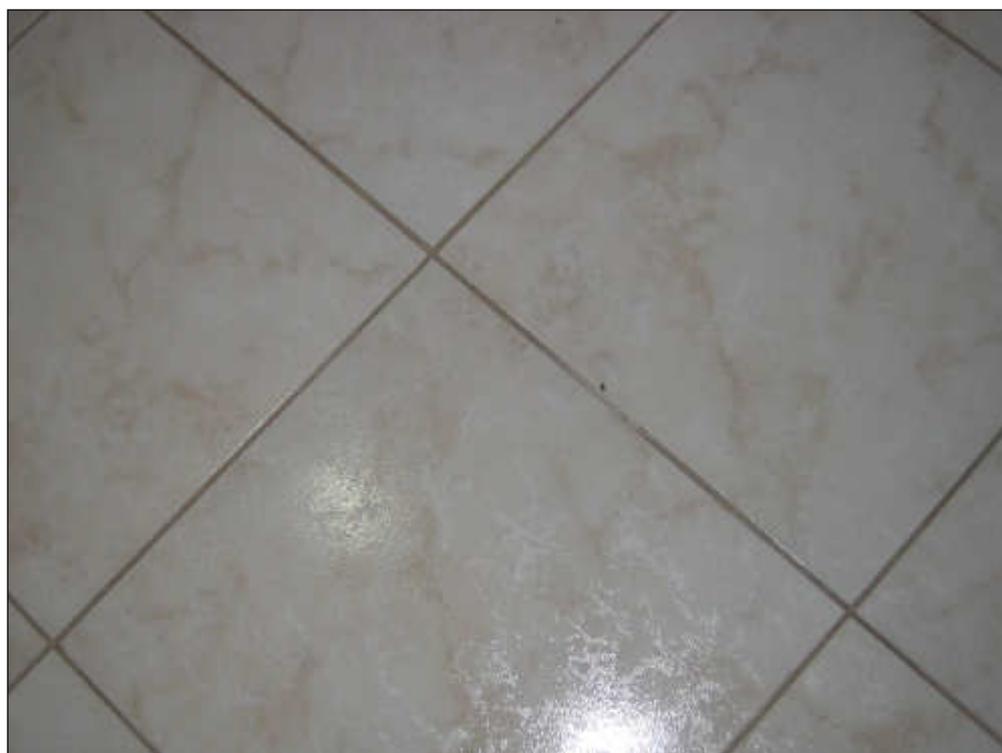
Foto n° 28 – Foto scattata al pavimento in gres porcellanato in buono stato.

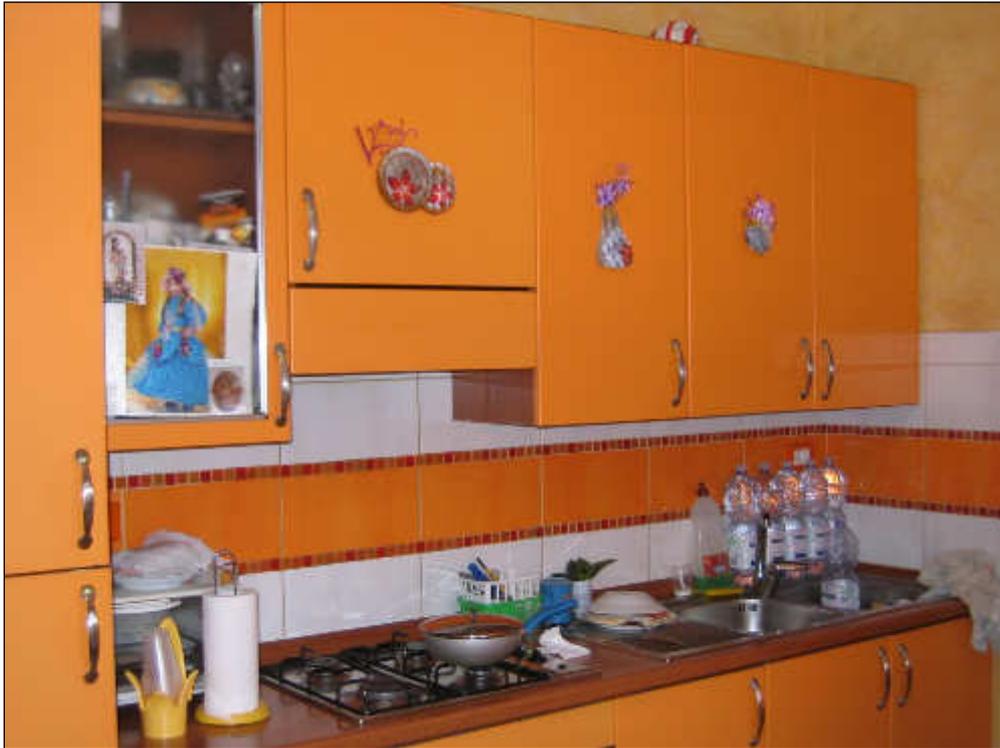
Foto n° 29 – Vista delle pareti della cucina. Le stesse sono tutte rivestite con una fascia in piastrelle in maiolica nella zona interessata dai componenti mentre nella restante parte sono rifinite con tinteggiatura e spatolato.

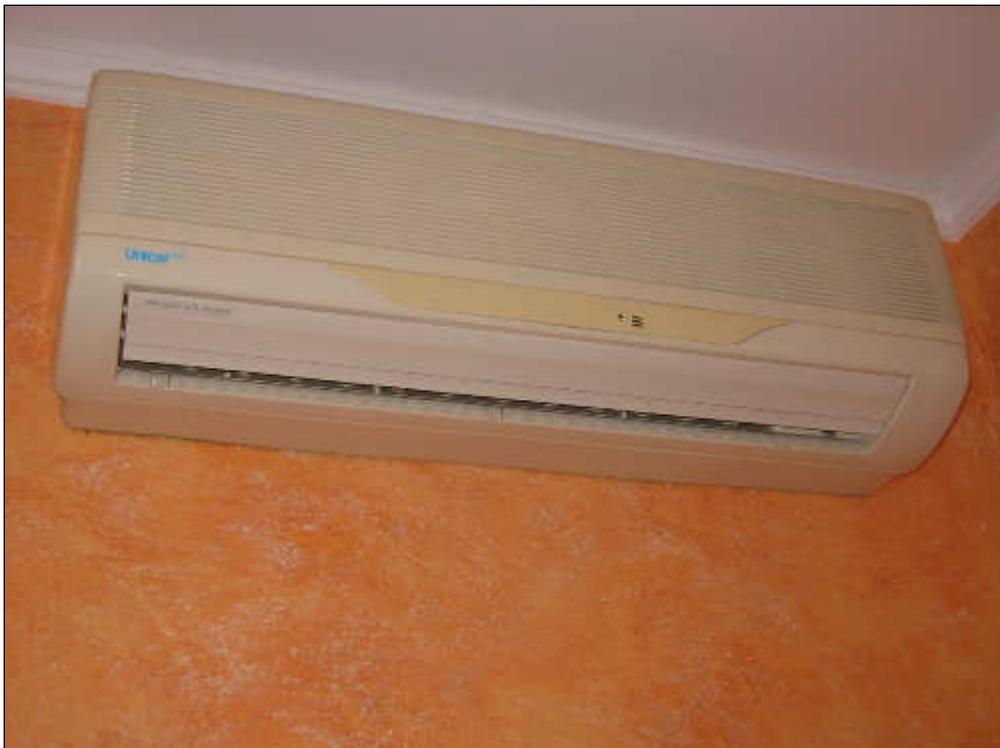
Foto n° 30 – Foto scattata all'unità interna della pompa di calore a servizio dell'appartamento.

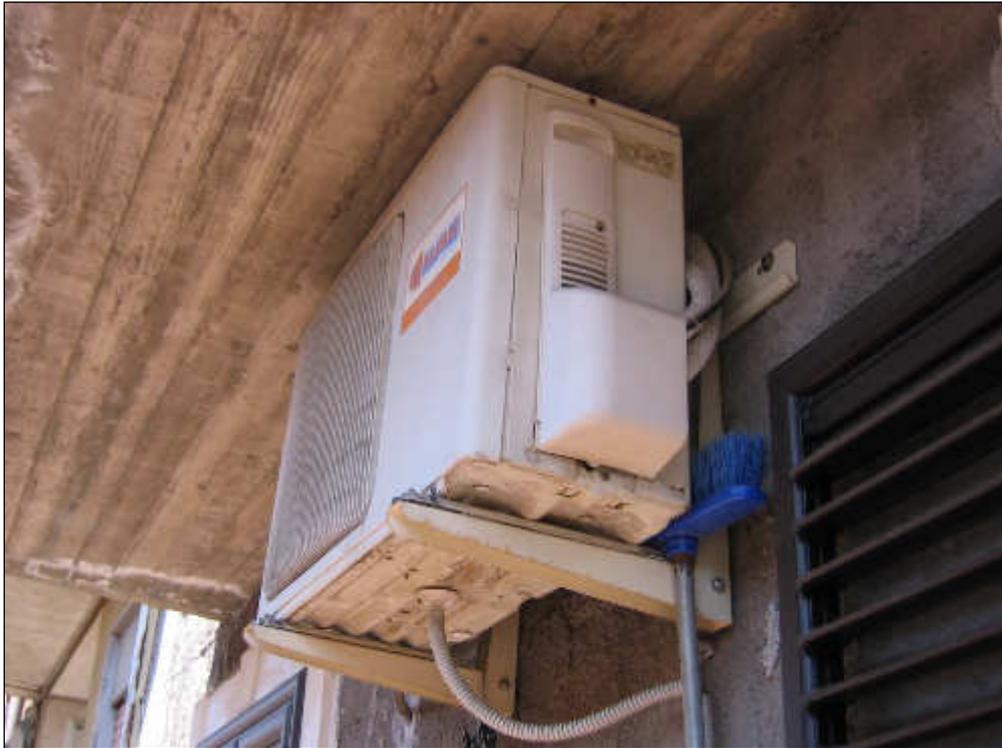
Foto n° 31 – Foto scattata all'unità esterna della pompe di calore a servizio dell'appartamento.

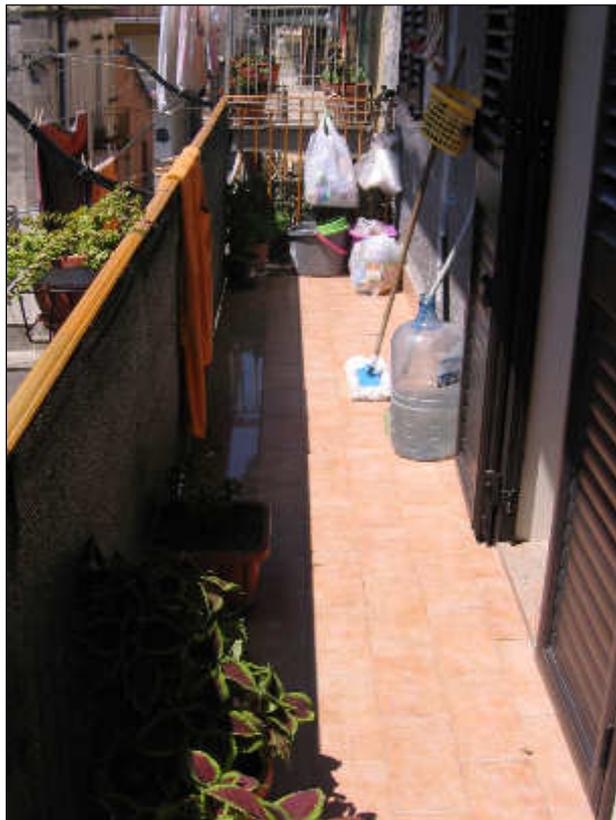
Foto n° 32 – Vista del ballatoio esterno prospiciente la via Toselli. Lo stesso risulta pavimentato con monocottura e ben rifinito.

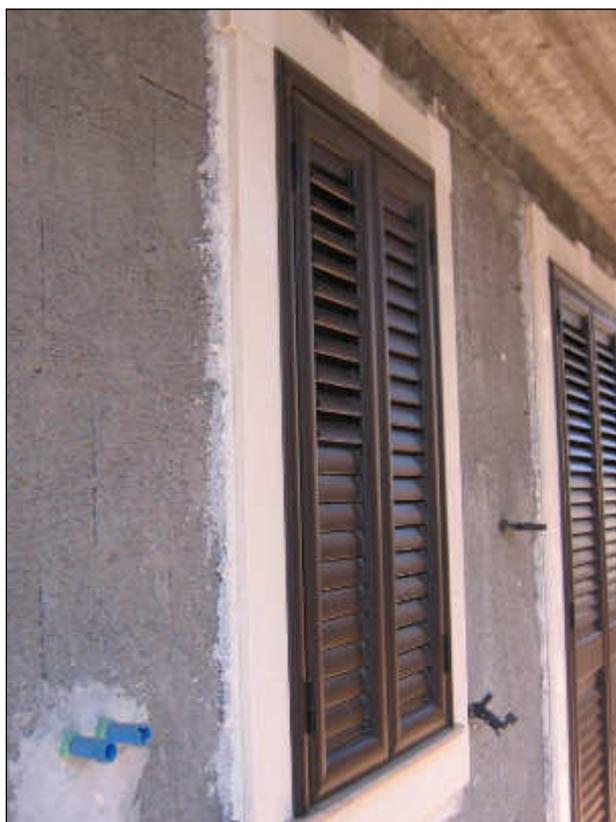
Foto n° 33 – Vista delle pareti e degli infissi alla veneziana. Le pareti sono intonacate ma prive dello strato di finitura.

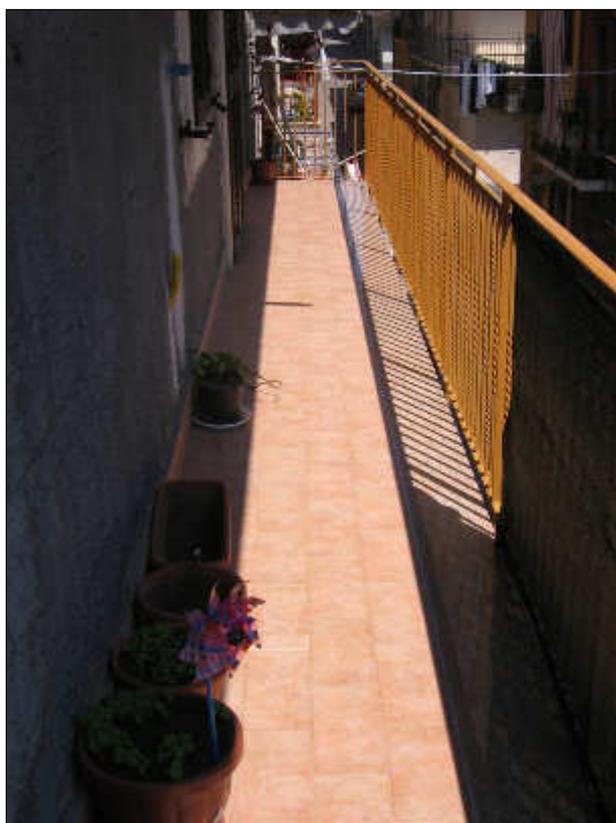
Foto n° 34 – Vista del ballatoio esterno prospiciente la via Dabormida. Lo stesso risulta pavimentato con monocottura e ben rifinito.

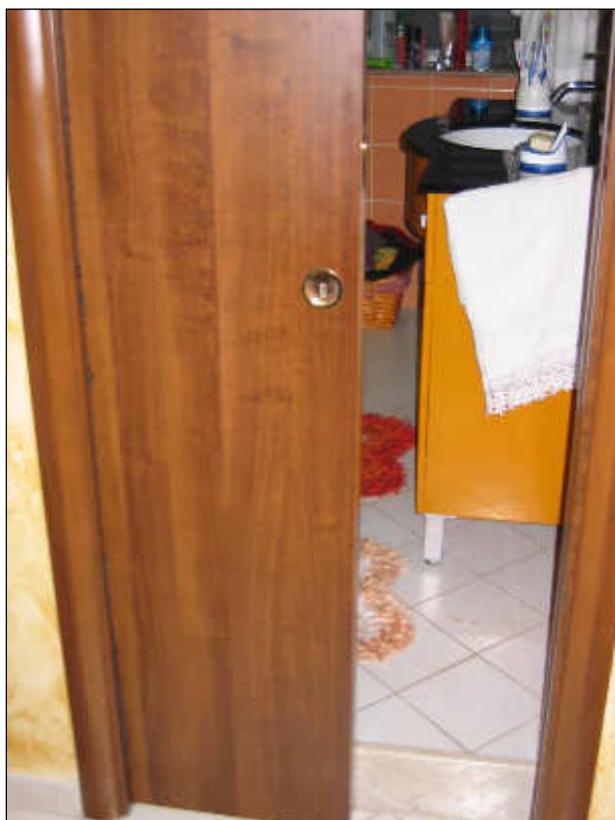
Foto n° 35 – Foto scattata alla porta a scomparsa che consente l'ingresso nel bagno. Ottimo lo stato di finitura.

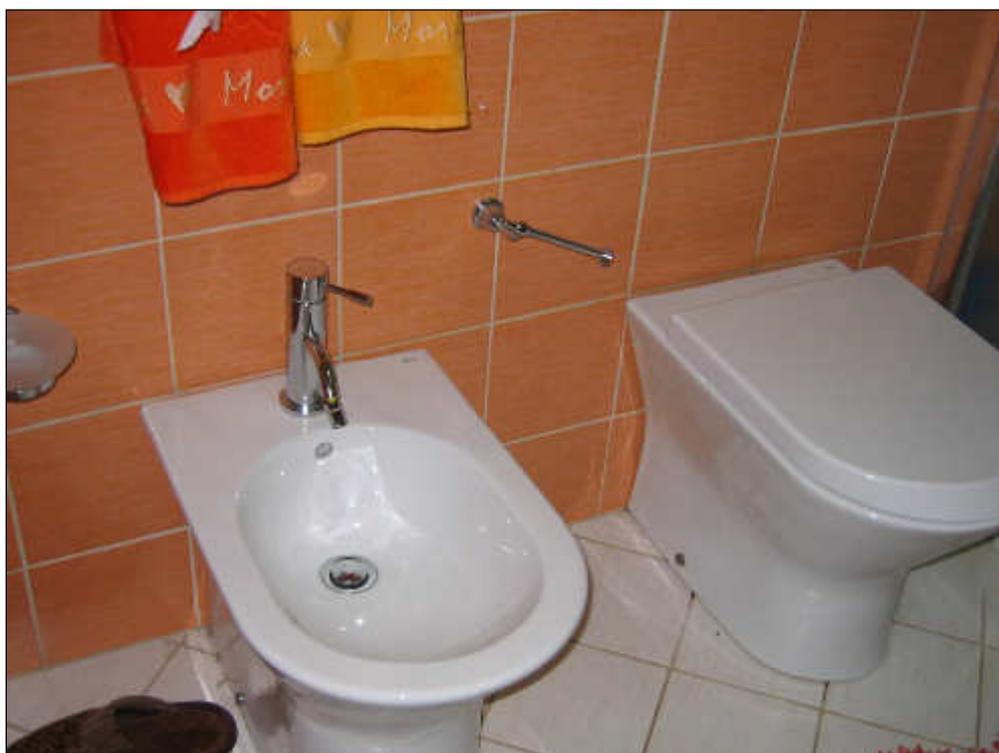
Foto n° 36 – Foto scattata all'interno del bagno. Tutte le pareti sono rivestite con piastrelle in maiolica. Sono presenti sia i pezzi sanitari che le rubinetterie di ottima fattura.

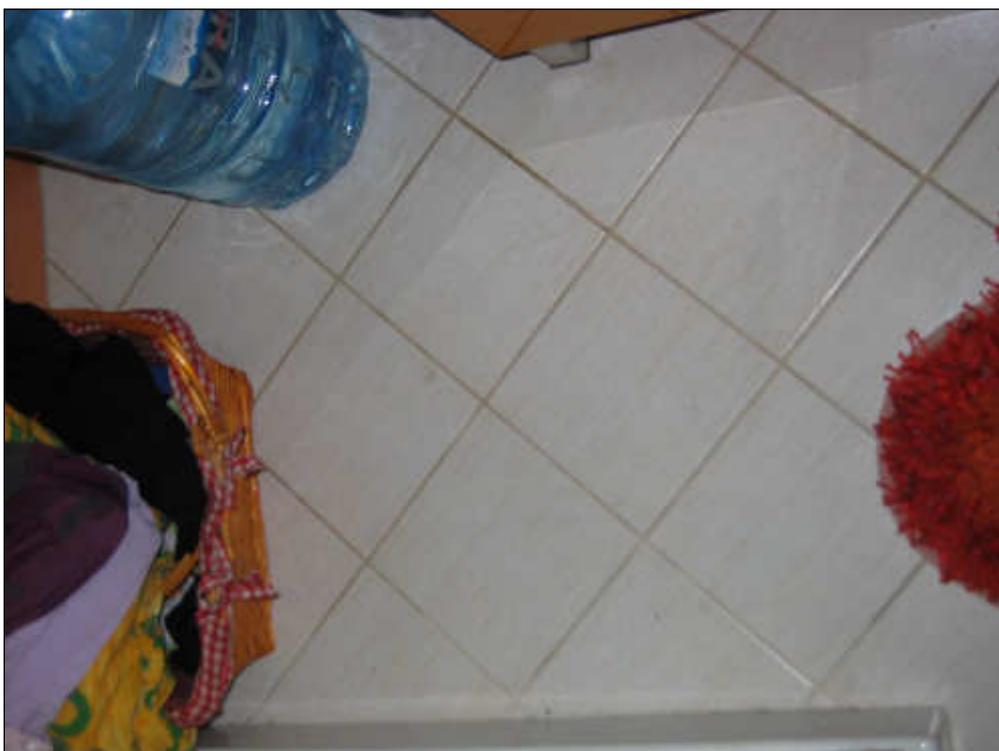
Foto n° 37 – Foto scattata al pavimento in maiolica posto nel bagno.

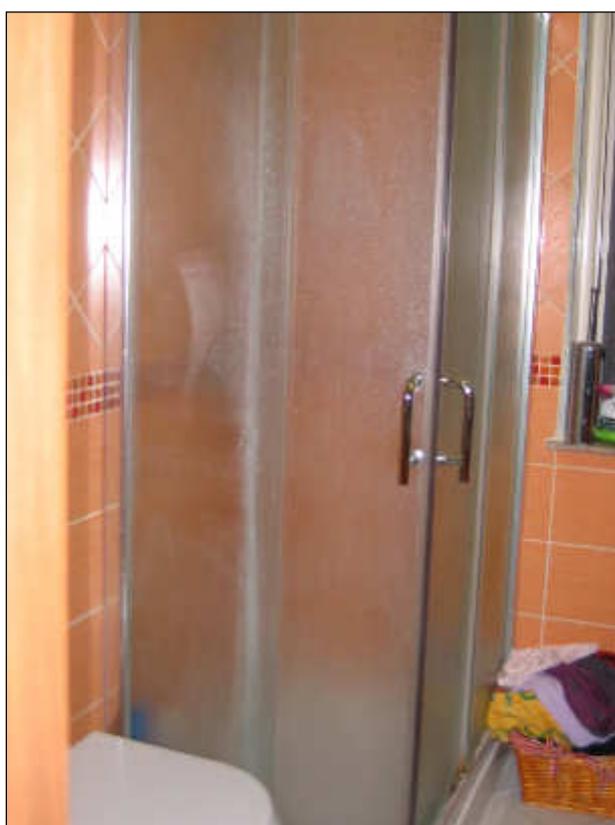
Foto n° 38 – Foto scattata al piatto doccia ed al box. Ottimo lo stato di finitura.

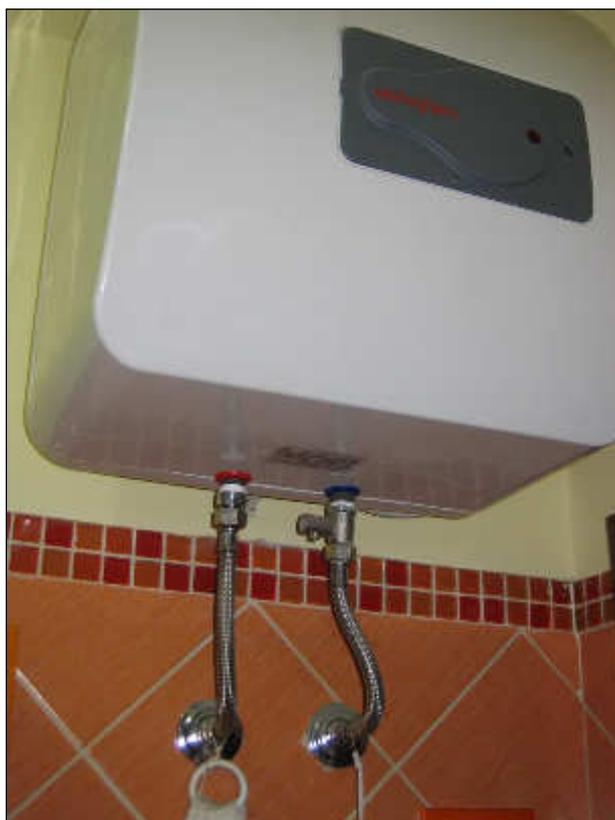
Foto n° 39 – Foto scattata allo scaldacqua da 30 litri posto a servizio del bagno.

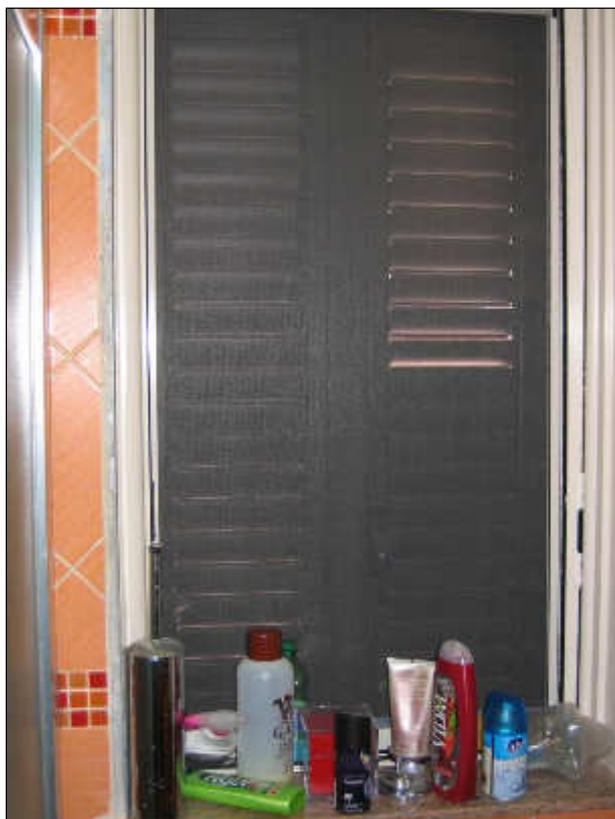
Foto n° 40 – Foto scattata all'infisso interno a taglio termico ed a quello esterno del tipo con apertura alla veneziana

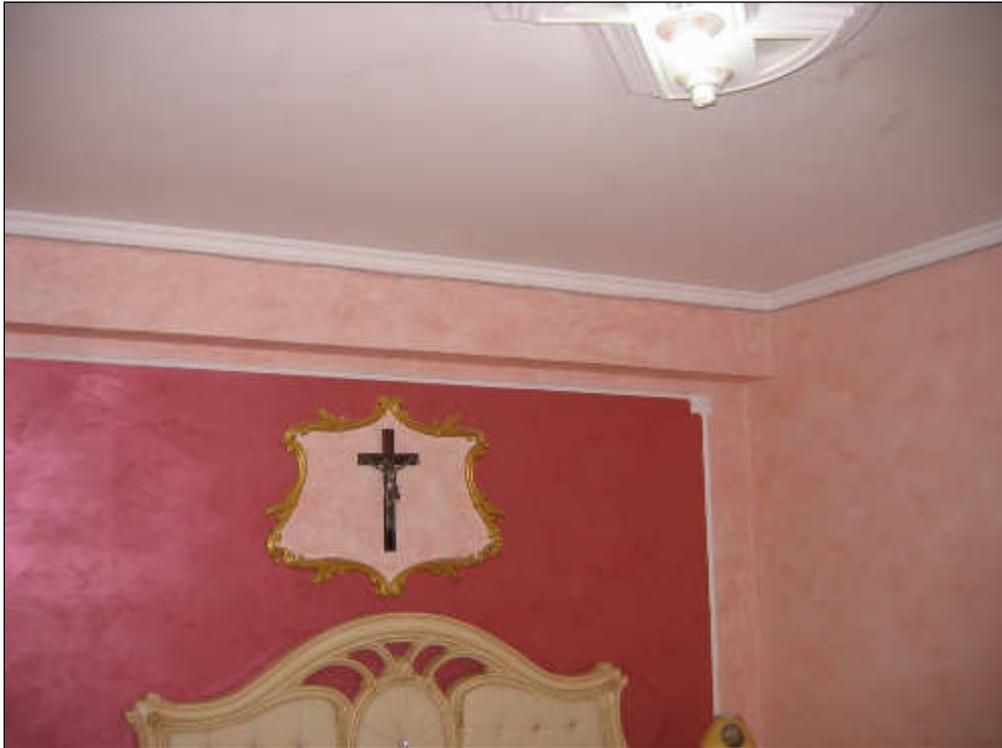
Foto n° 41 – Foto scattata alle pareti della camera da letto al fine di evidenziare l'ottimo stato di rifinitura (spatolato).

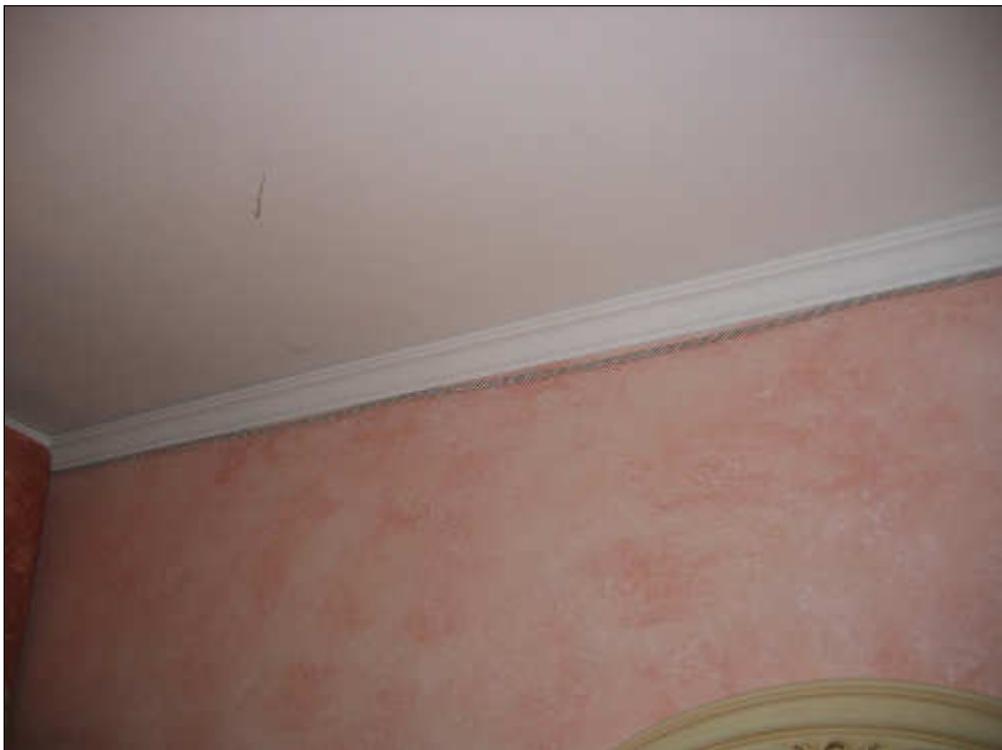
Foto n° 42 – Altra foto scattata ad una delle pareti della camera da letto al fine di evidenziare l'ottimo stato di rifinitura (spatolato).

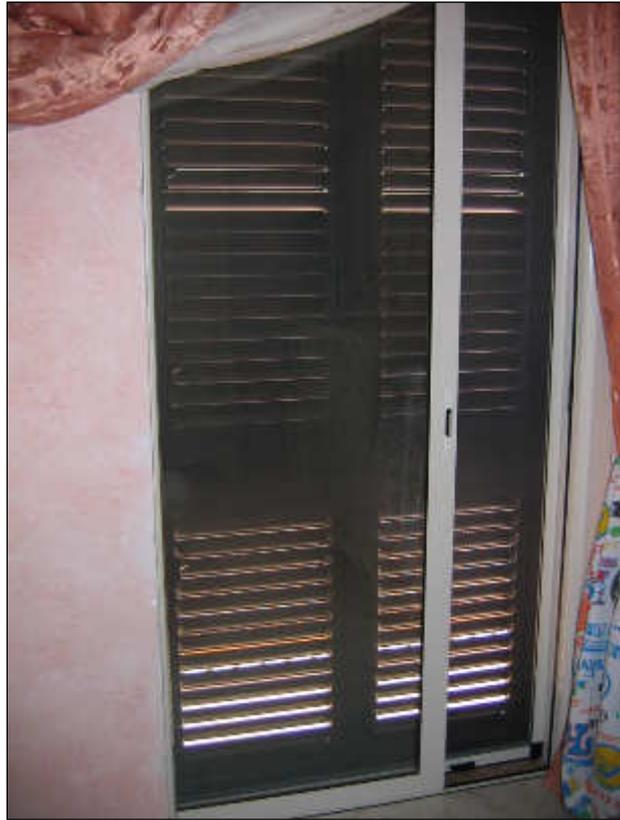
Foto n° 43 – Porta balcone del tipo scorrevole che consente l'accesso al ballatoio esterno. L'infisso è a taglio termico.

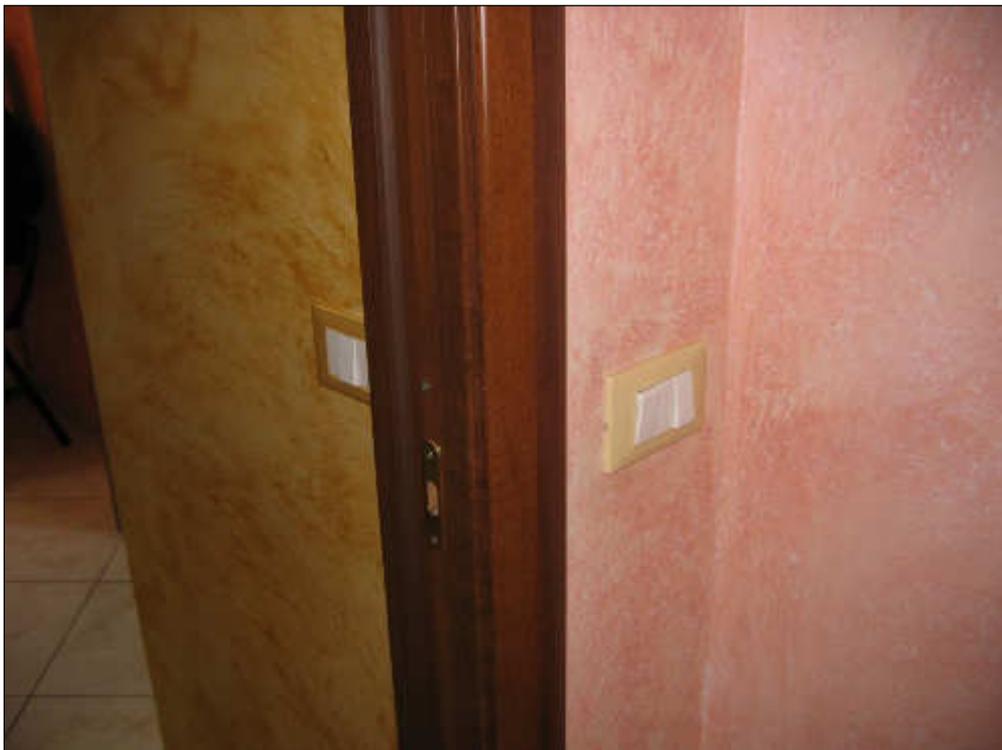
Foto n° 44 – Foto scattata agli interruttori dell'impianto elettrico. Lo stesso risulta a norma con le attuali leggi ed è di recente fattura.

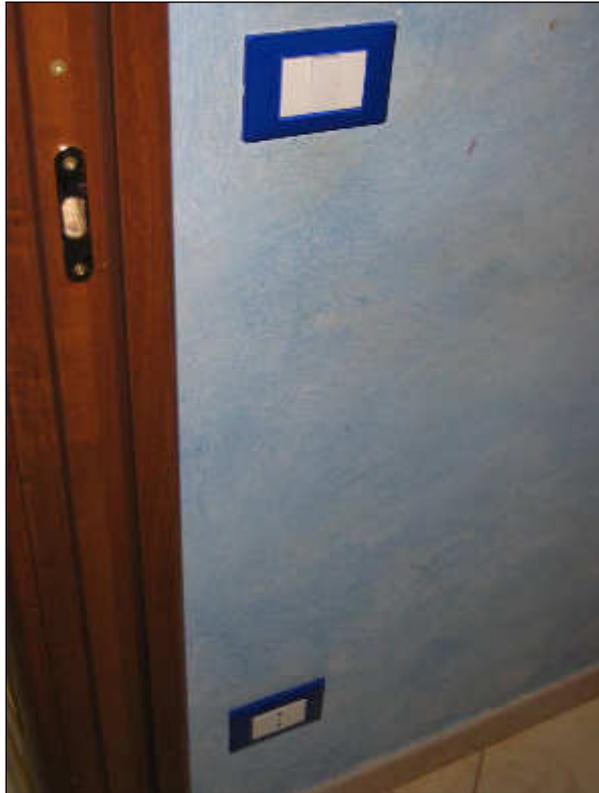
Foto n° 45 – Foto scattata alla parete ed agli interruttori dell’impianto elettrico della cameretta. La stessa risulta ben rifinita.

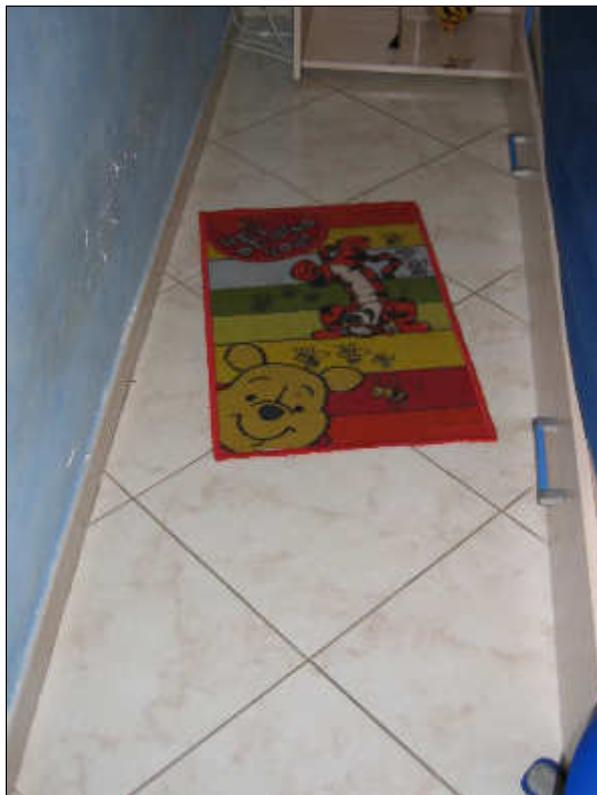
Foto n° 46 – Altra foto scattata al pavimento in monocottura posto all’interno della cameretta.
