allegato 2:

**RILIEVO FOTOGRAFICO parti esterne**

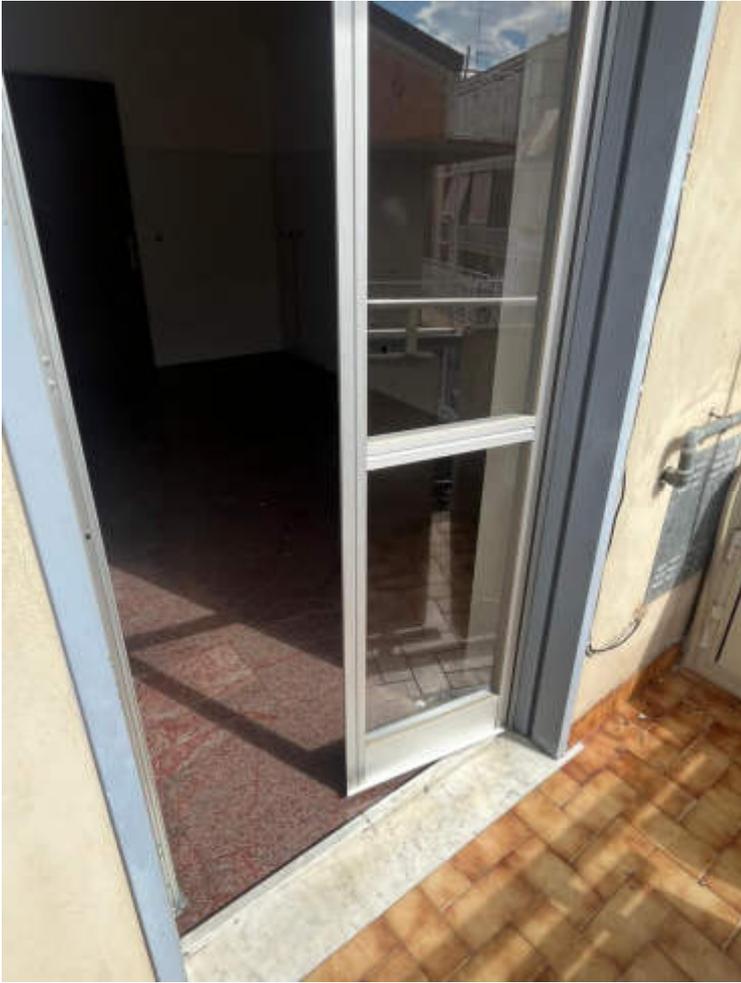
Infissi in alluminio monovetro e serrande in plastica

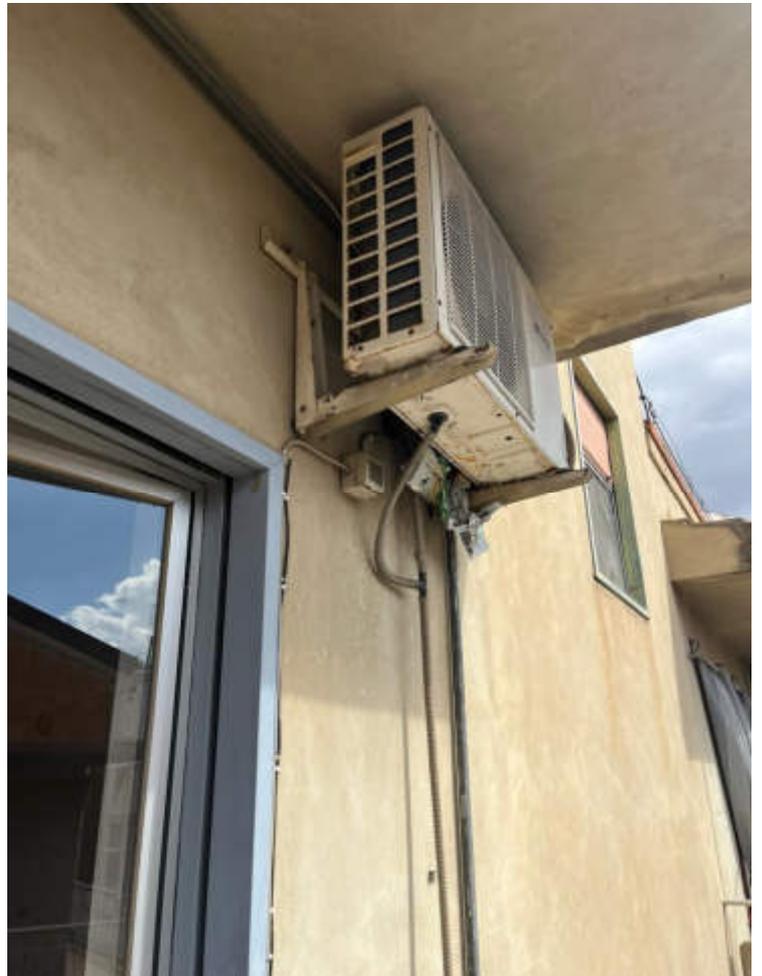
Unità esterna  
condizionatore non  
funzionante
