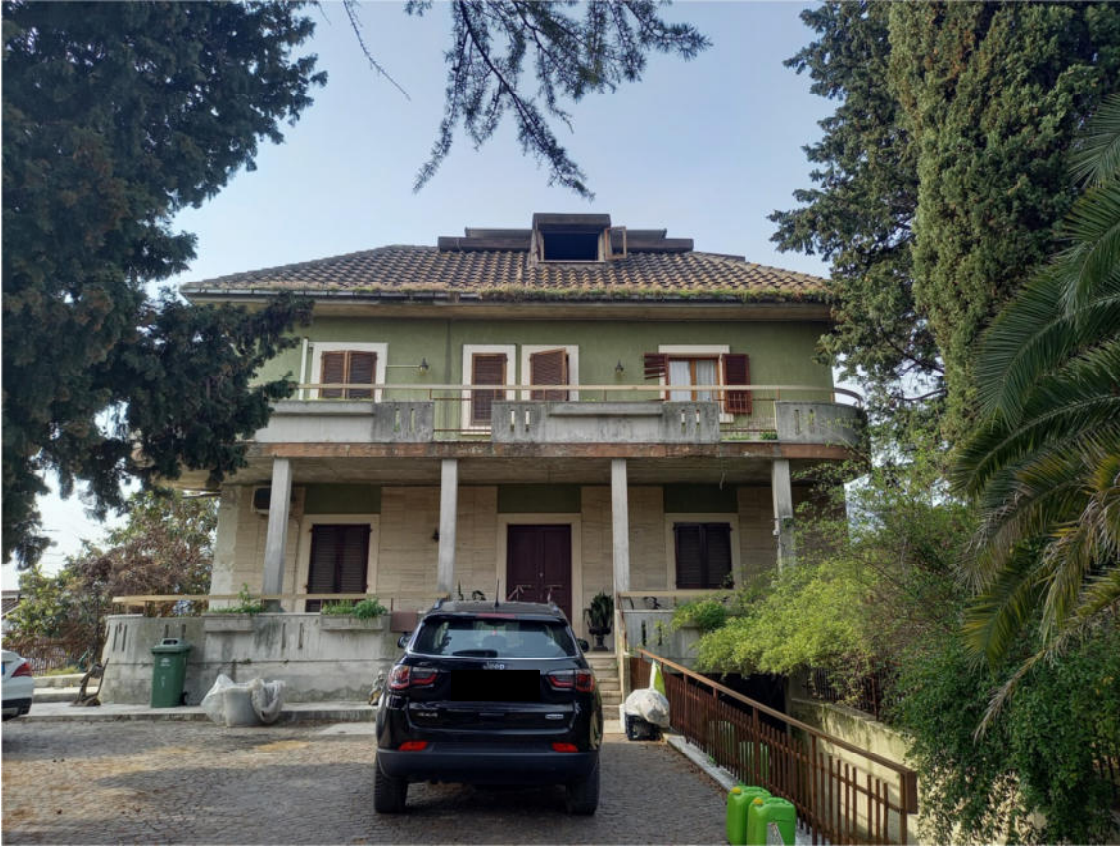
Foto 1 – vista esterna dell’immobile – si noti l’infisso dell’abbaino al piano sottotetto

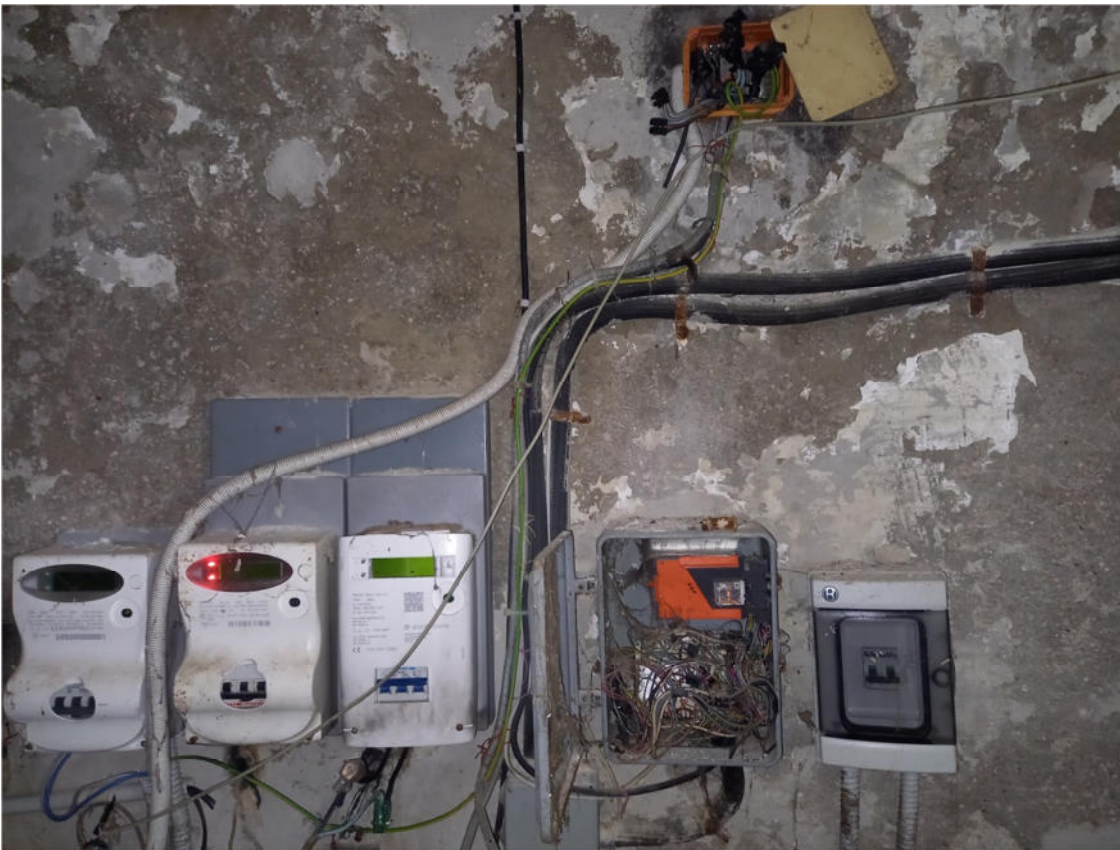
Foto 2 – vano contatori – si noti l’assenza di protezioni magnetotermiche e differenziali

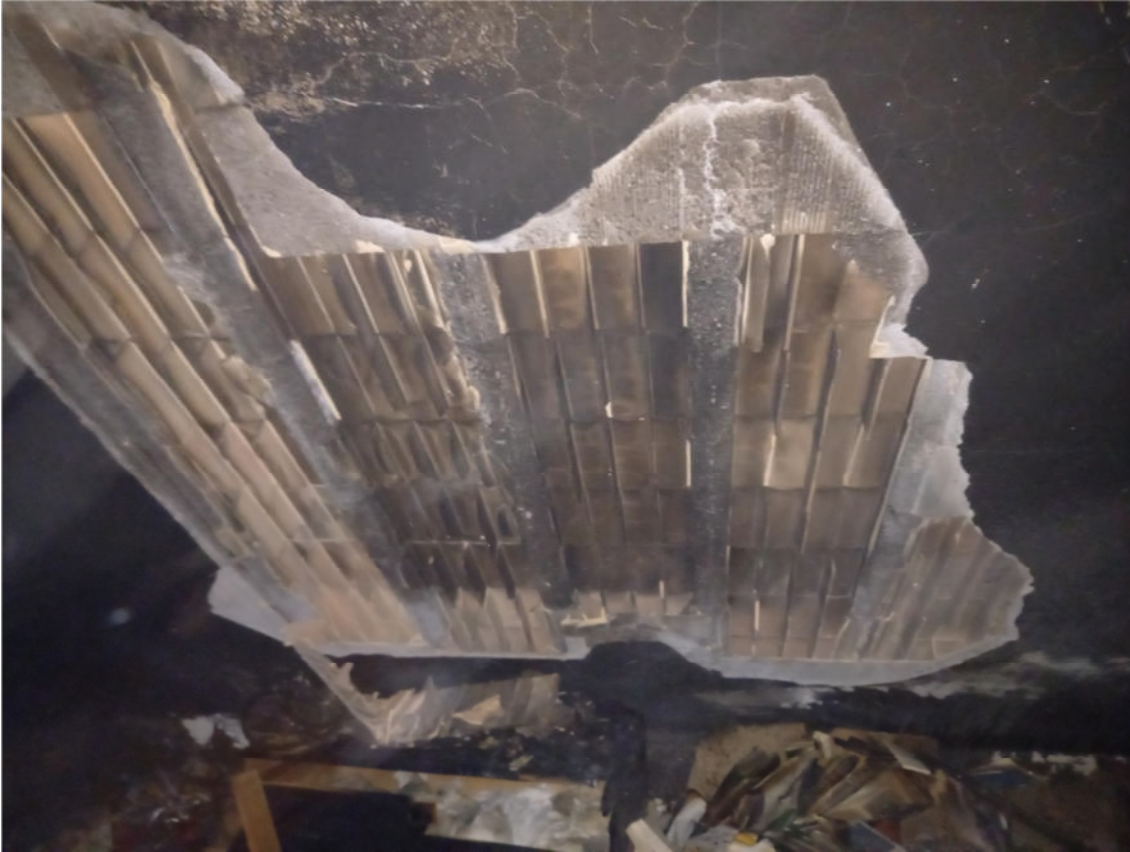
Foto 5 – particolare prima porzione solaio copertura sfondellato

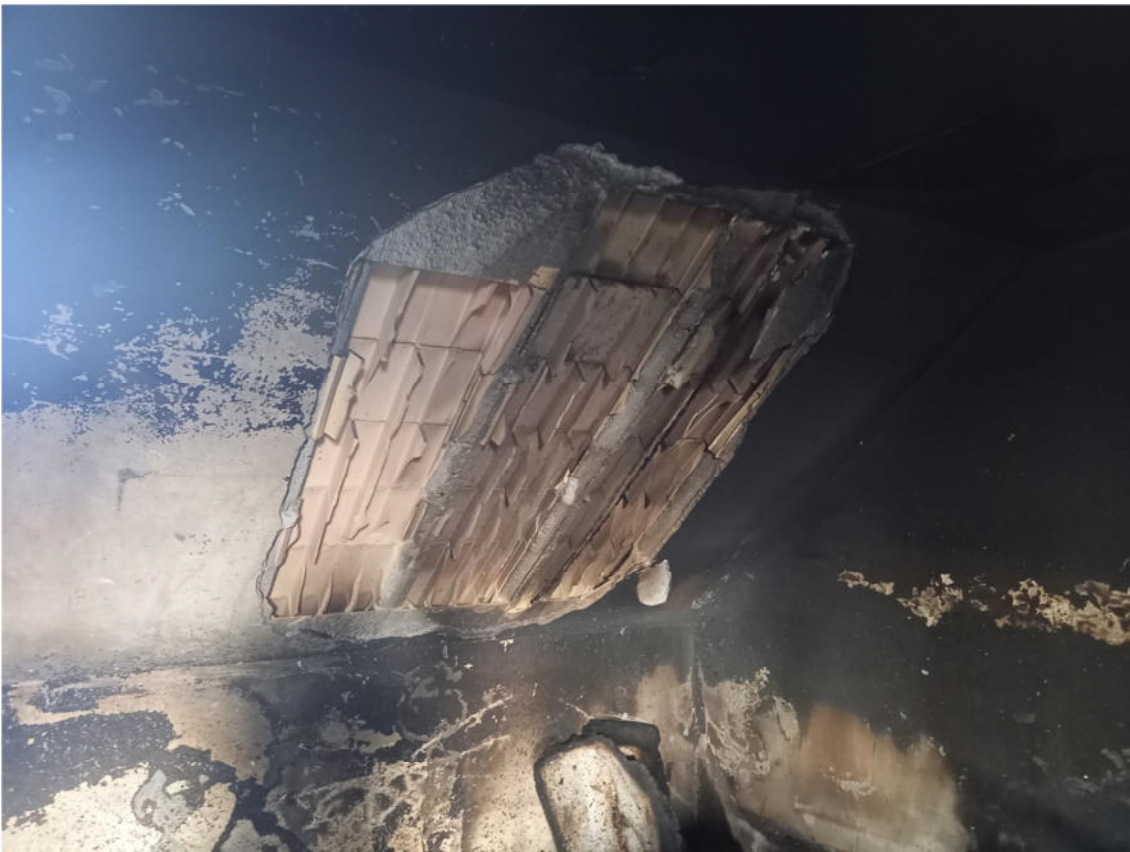
Foto 6 – particolare seconda porzione solaio copertura sfondellato

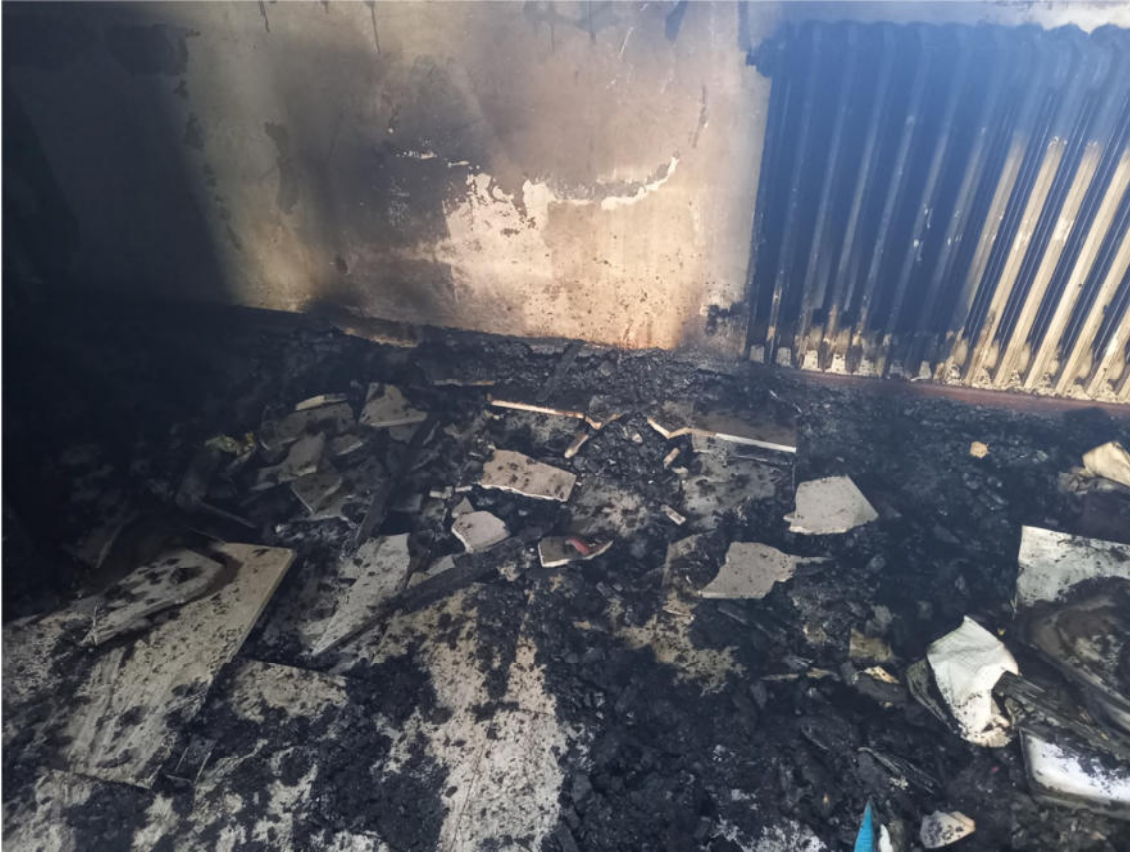
Foto 7 – particolare pavimento distaccato al piano sottotetto

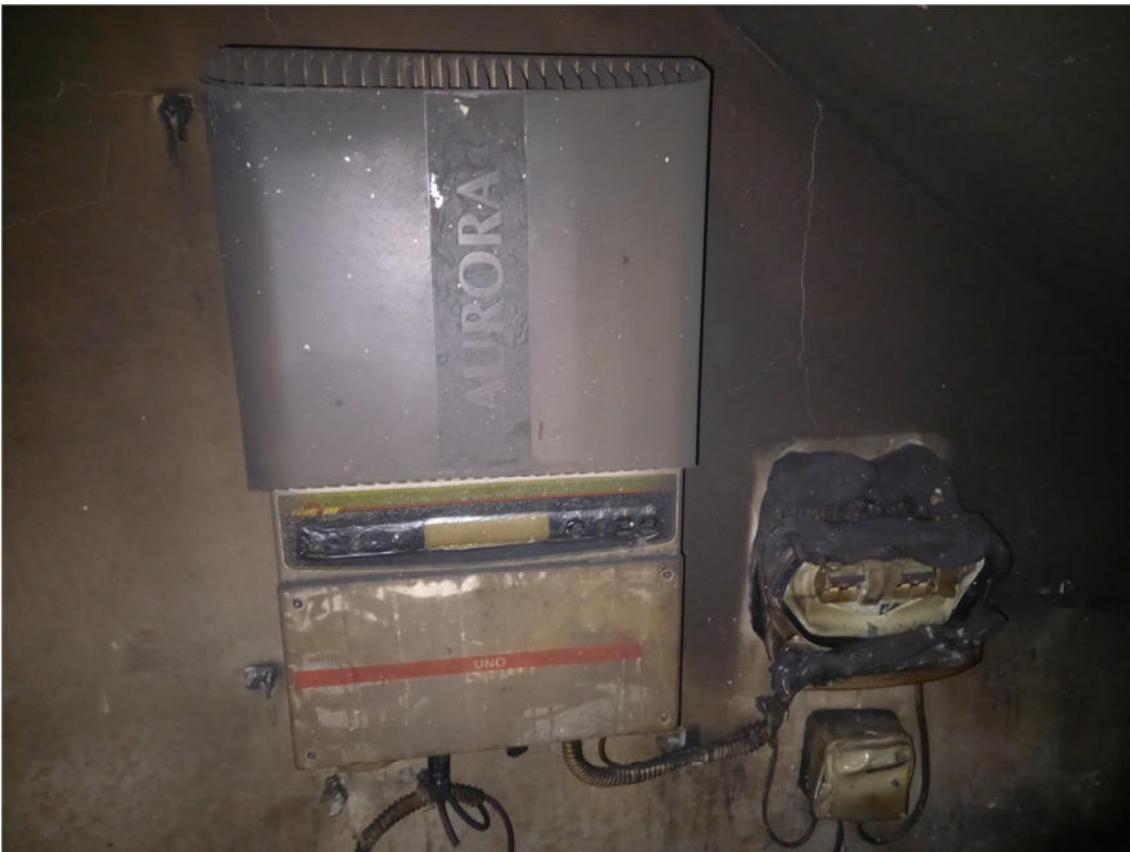
Foto 8 – particolare inverter e quadro impianto fotovoltaico bruciati

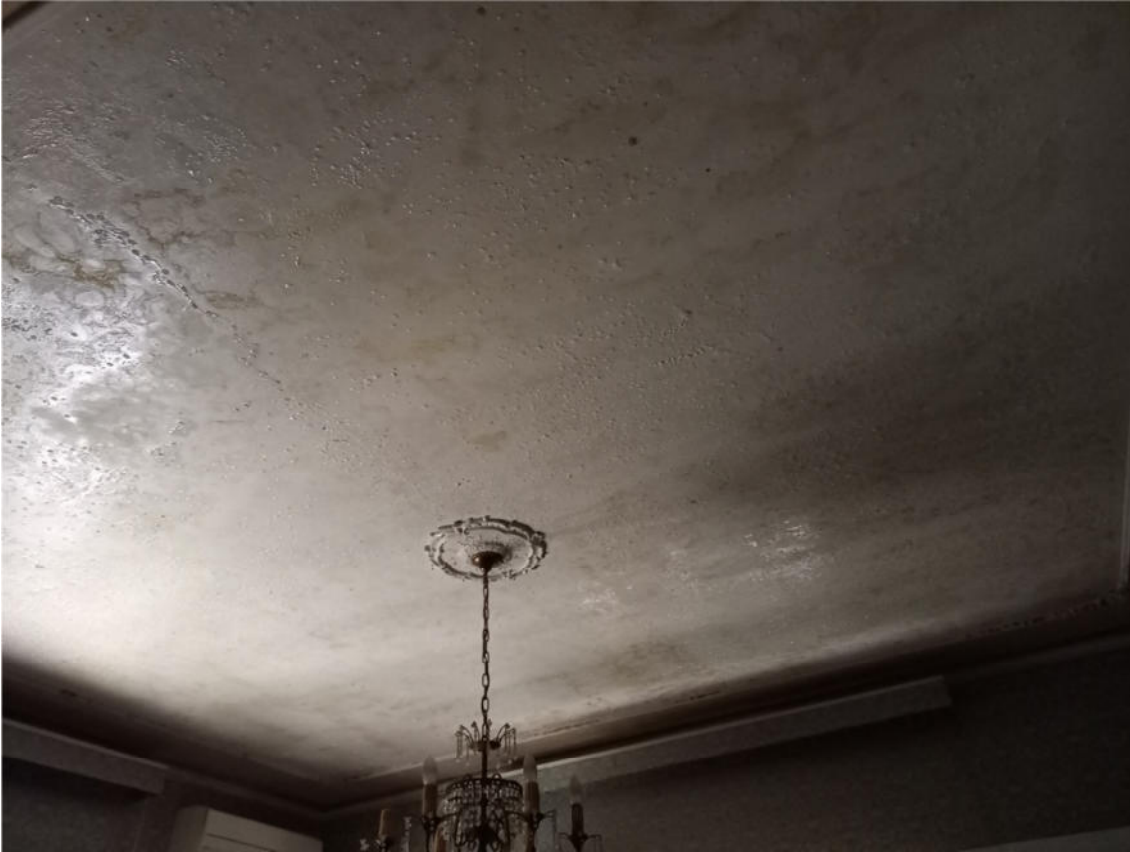
Foto 9 – infiltrazioni di acqua sul soffitto del piano primo

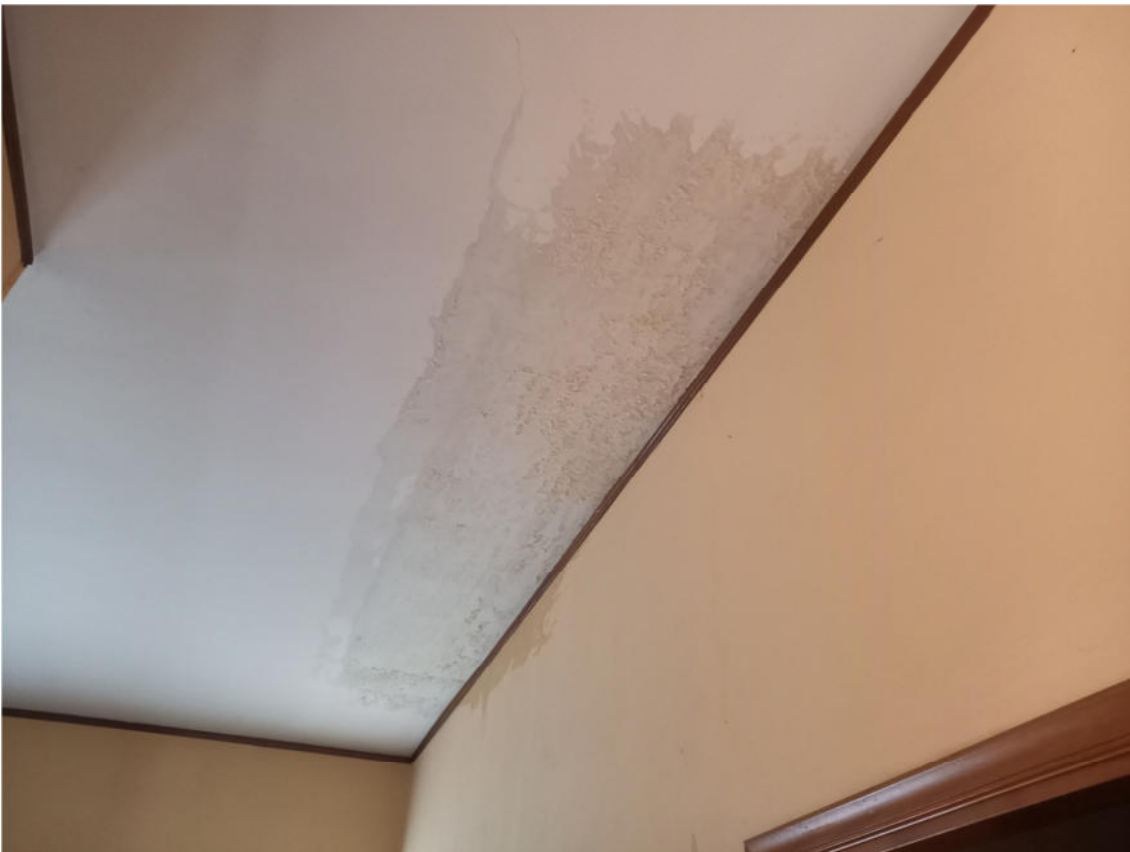
Foto 10 – infiltrazioni di acqua sul soffitto del piano primo

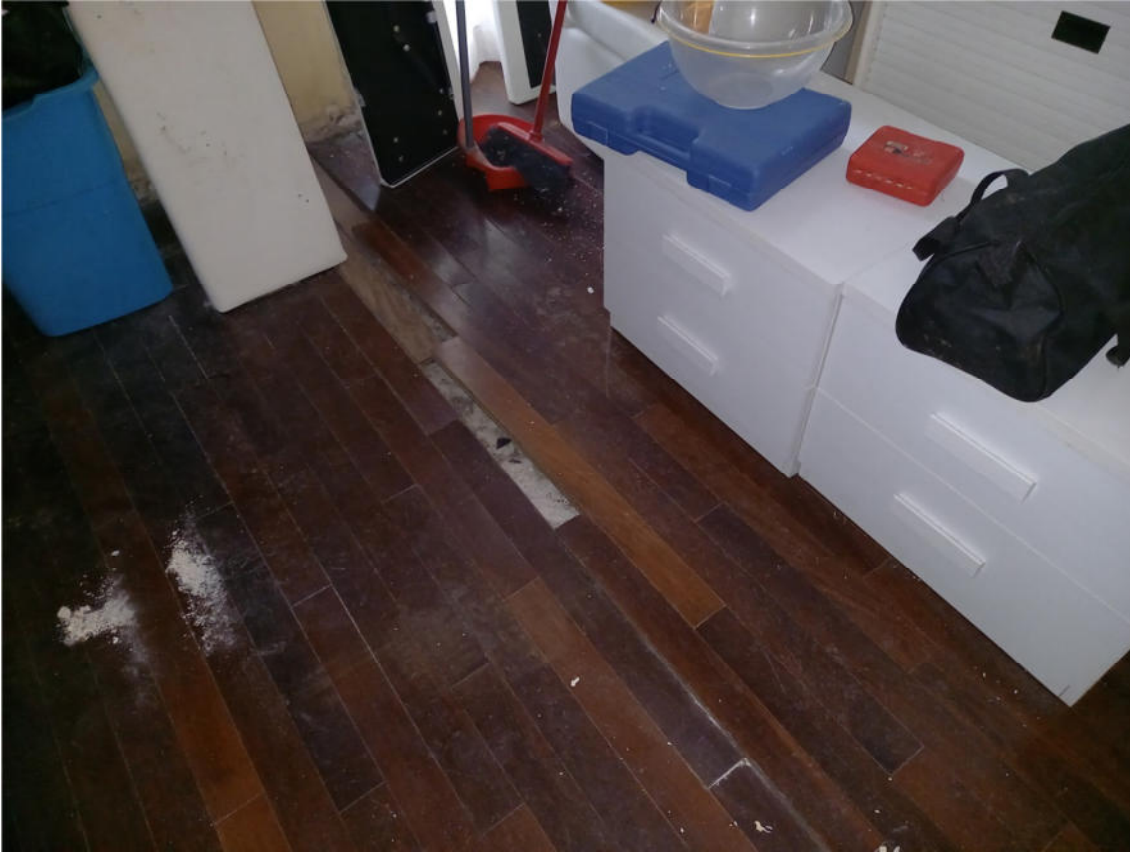
Foto 11 – danneggiamento pavimento al piano primo

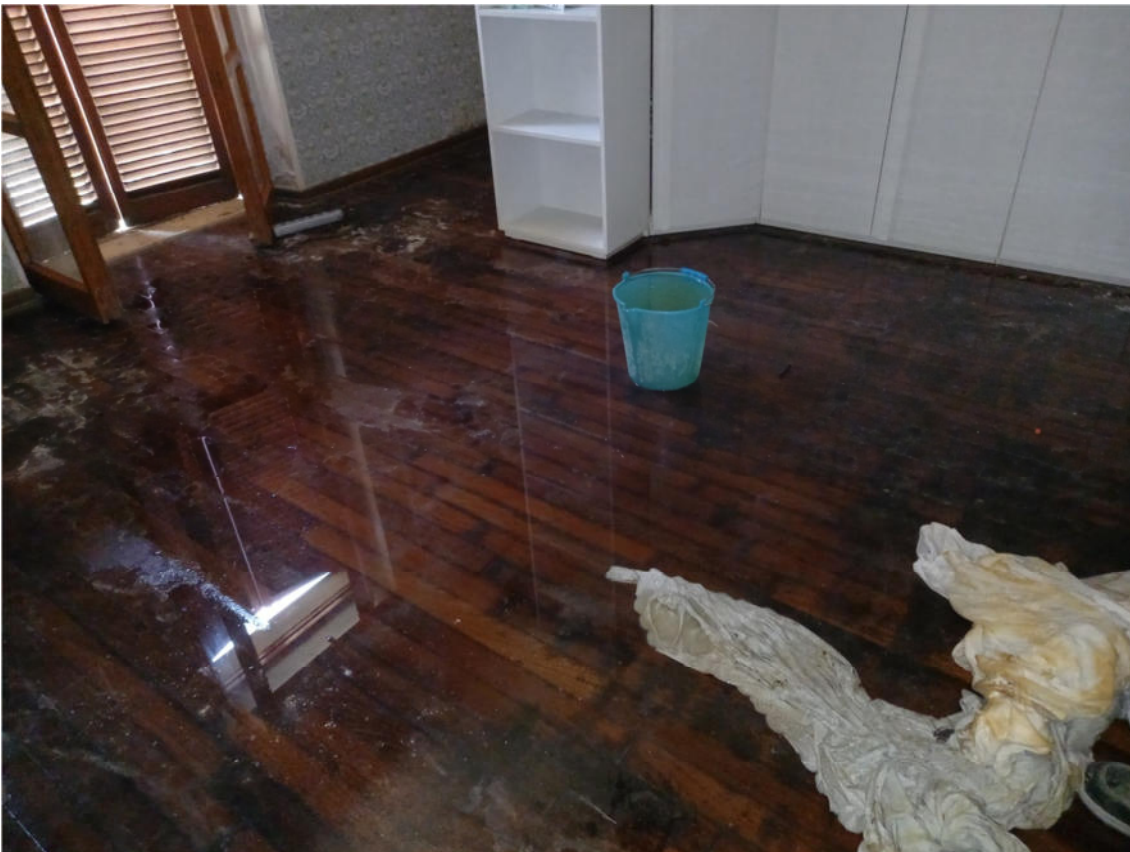
Foto 12 – danneggiamento pavimento al piano primo
