E.I. 2/2019 - Compendio immobiliare "Casa per vacanze" part.610 - sub.3 P.T. e sub.4 P.1° - fabbricato A  
 Rilievo stato di fatto con indicazione delle opere difformi dal progetto approvato  
 La tavola è indicativa per una più precisa descrizione delle difformità riscontrate e per quanto qui non riportato si rimanda alla relazione in atti.  
 Pianta fuori scala

E.I. 2/2019 - Compendio immobiliare "Casa per vacanze" part.610 - sub.6 P.1° e sub.7 P.1° - fabbricato B

Rilievo stato di fatto con indicazione delle opere difformi dal progetto approvato

E.I. 2/2019 - Compendio immobiliare "Case per vacanze" part.610 - sub.11 P.T.  
fabbricato C - In catsto abitazione - sul posto "Cappella"

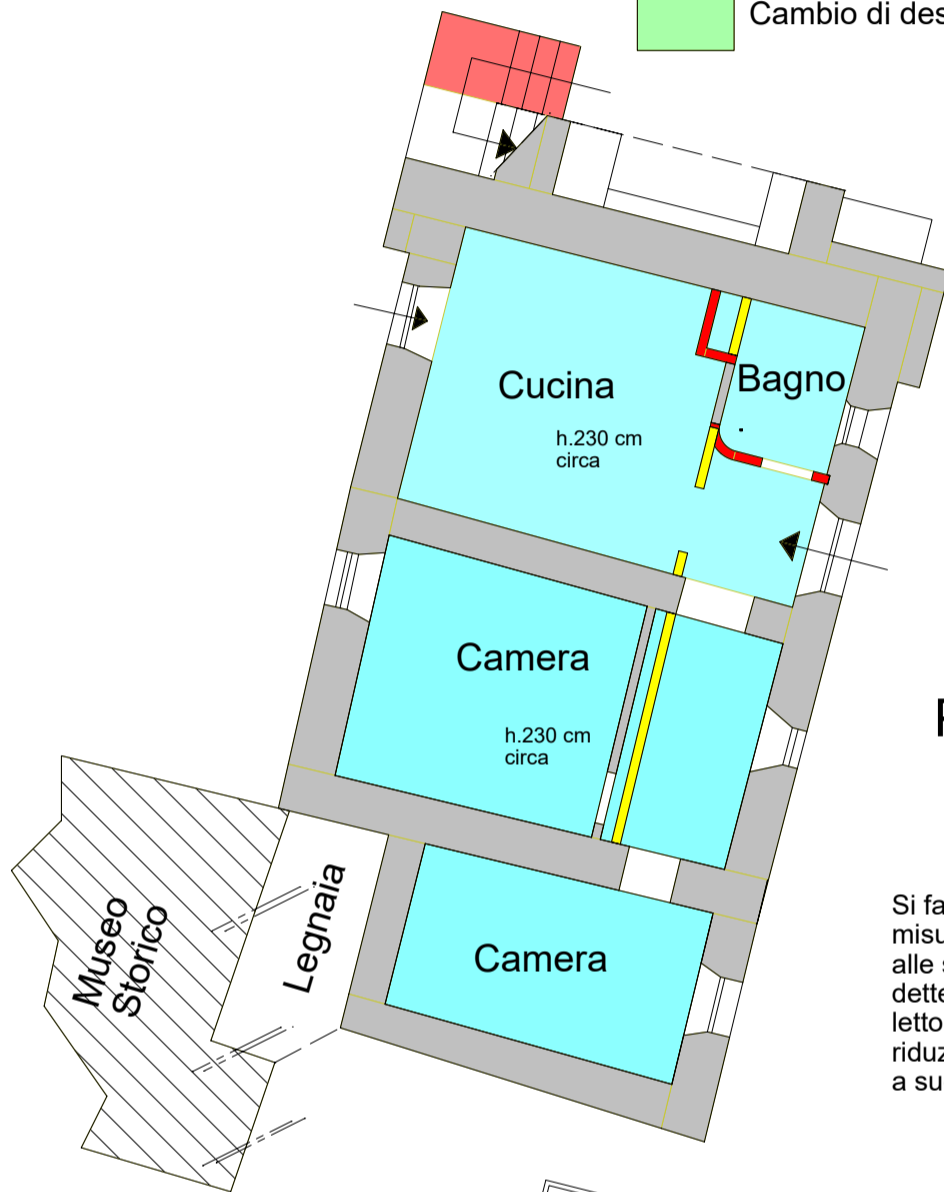
Piano terra sub.3

Si fa rilevare la presenza di variazioni generalizzate nelle misure interne degli ambienti dovute con molta probabilità alle sezioni irregolari e all'andamento irregolare delle murature, dette variazioni comportano in alcuni casi la riduzione dei posti letto per camera lo stesso dicasi per alcune finestre la cui riduzione fa venire meno i rapporti aereo illuminanti a suo tempo concessionati.

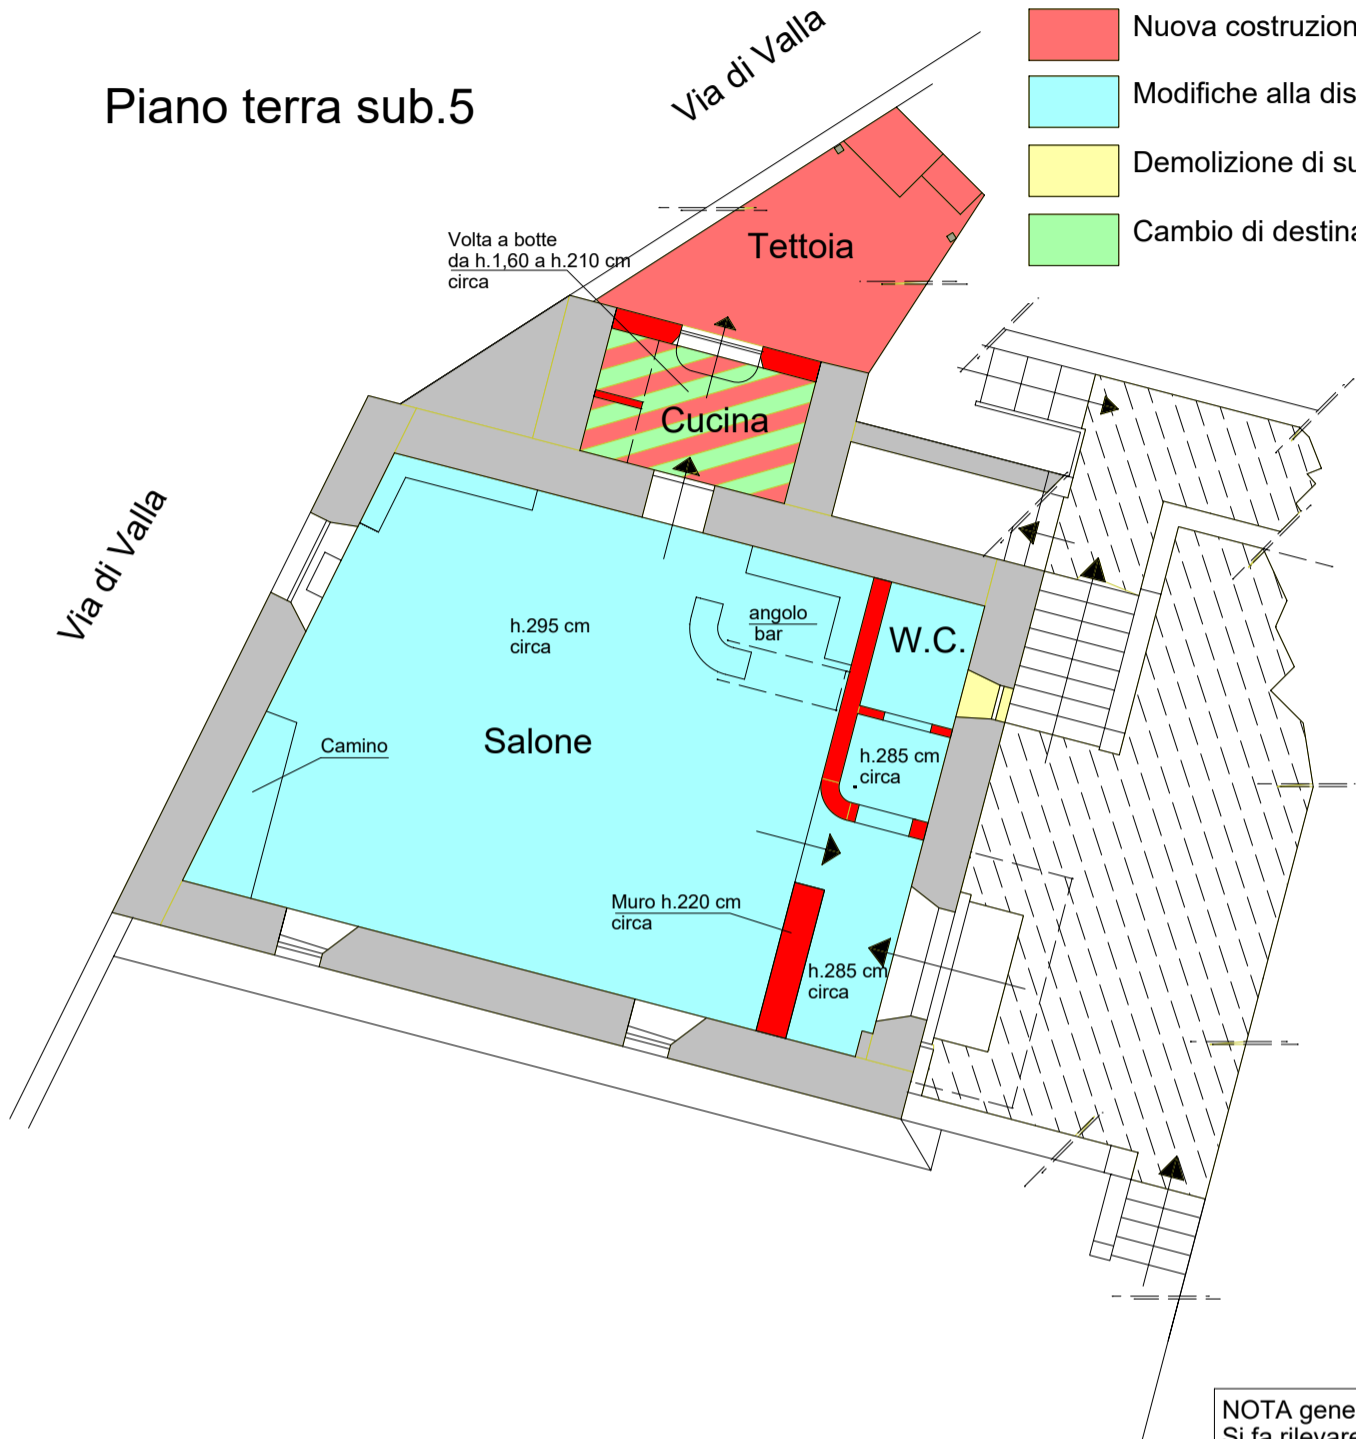
### Piano terra sub.5

**NOTA generale:**  
Si fa rilevare la presenza di variazioni generalizzate nelle misure interne degli ambienti dovute con molta probabilità alle sezioni irregolari e all'andamento irregolare delle murature, dette variazioni comportano in alcuni casi la riduzione dei posti letto per camera lo stesso dicasi per alcune finestre la cui riduzione fa venire meno i rapporti aeroilluminanti a suo tempo concessionati.

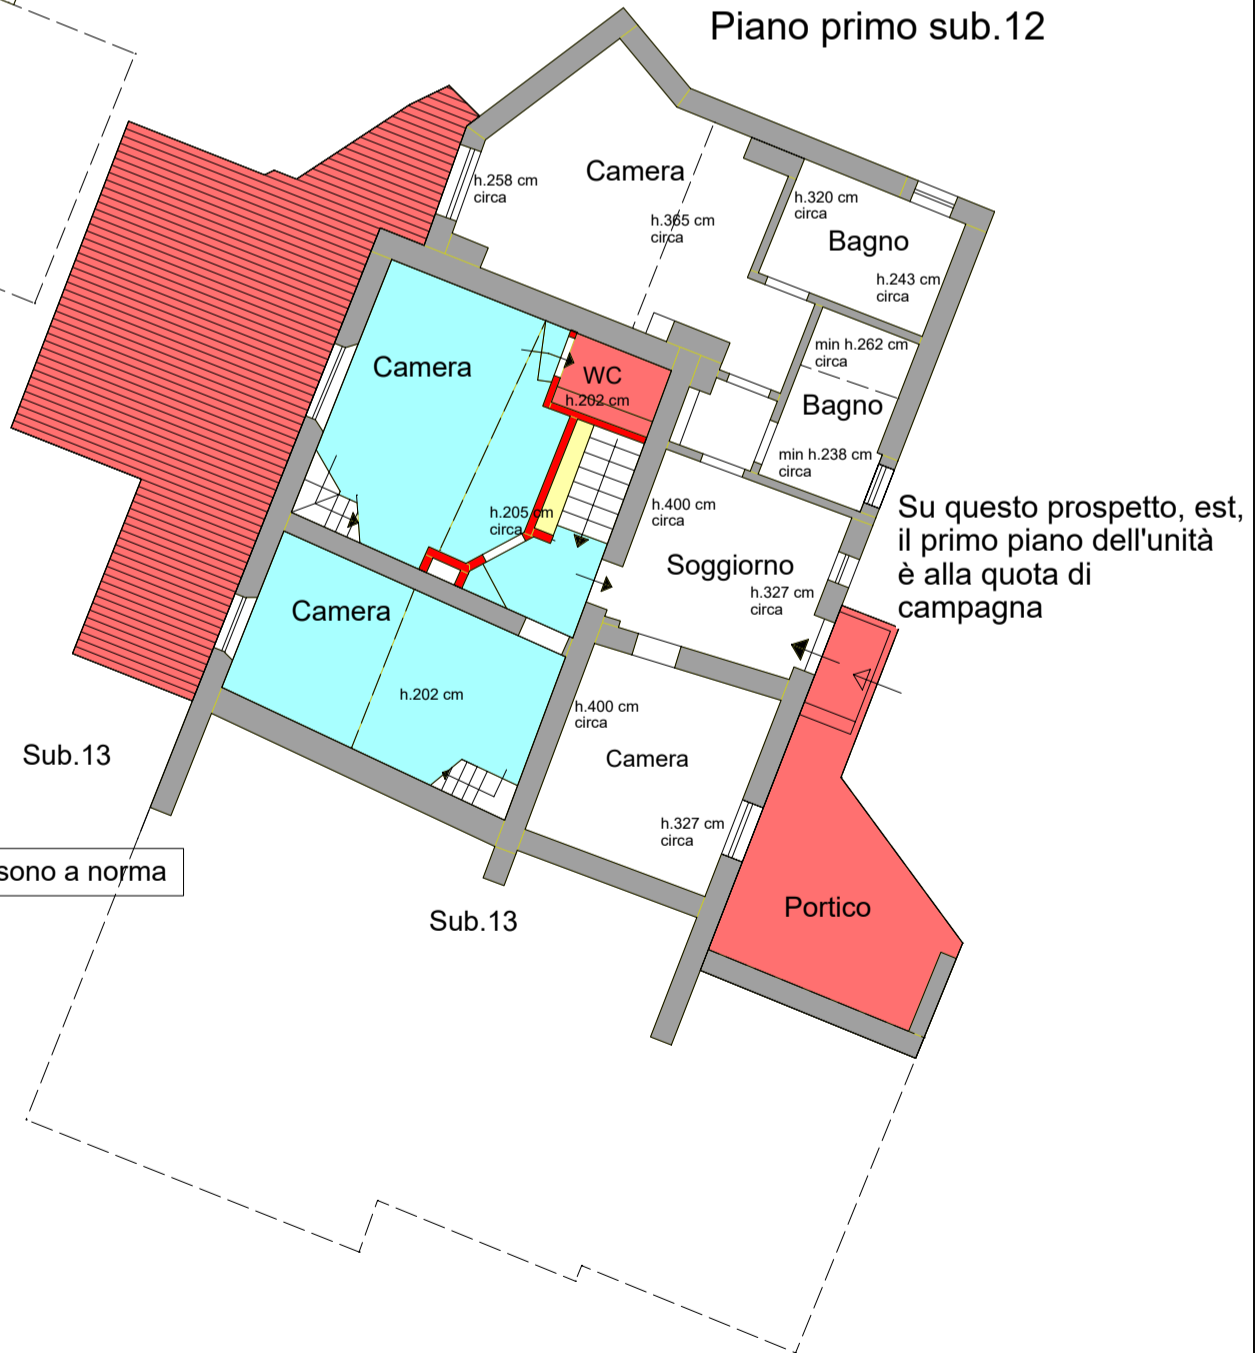
Su questo prospetto, est, il primo piano dell'unità è alla quota di campagna

Le scale non sono a norma

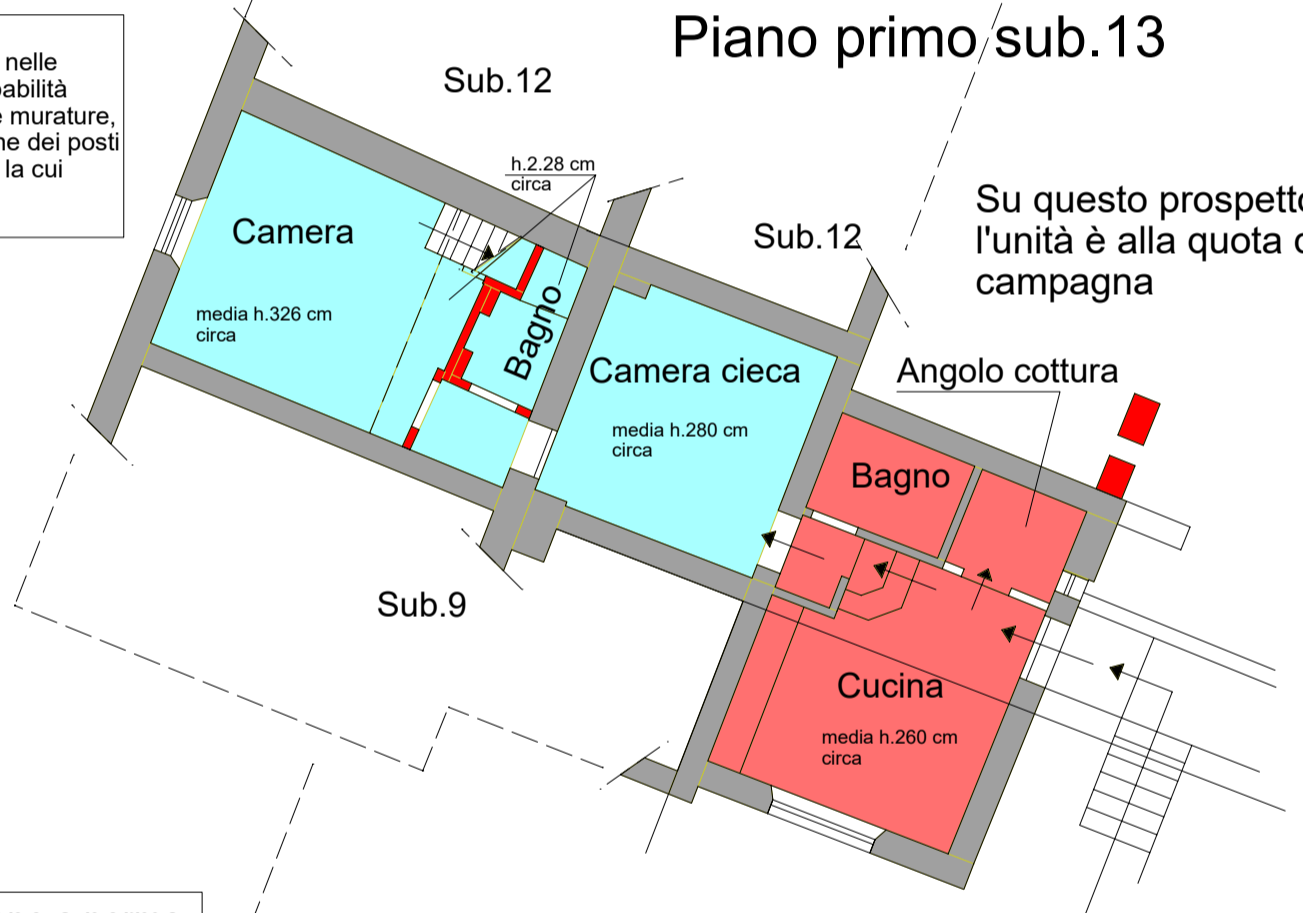
### Piano primo sub.13

Su questo prospetto, est, l'unità è alla quota di campagna

Le scale non sono a norma

L'unità in oggetto, sub.13, nel progetto si sviluppava su due piani ed era fusa con l'attuale sub.11 al P.T.
