**Tribunale di Massa**  
**PROCEDURA DI ESECUZIONE IMMOBILIARE**

**ALLEGATI AL RAPPORTO DI VALUTAZIONE**

DOCUMENTAZIONE FOTOGRAFICA

LOTTI DA 21 A 23

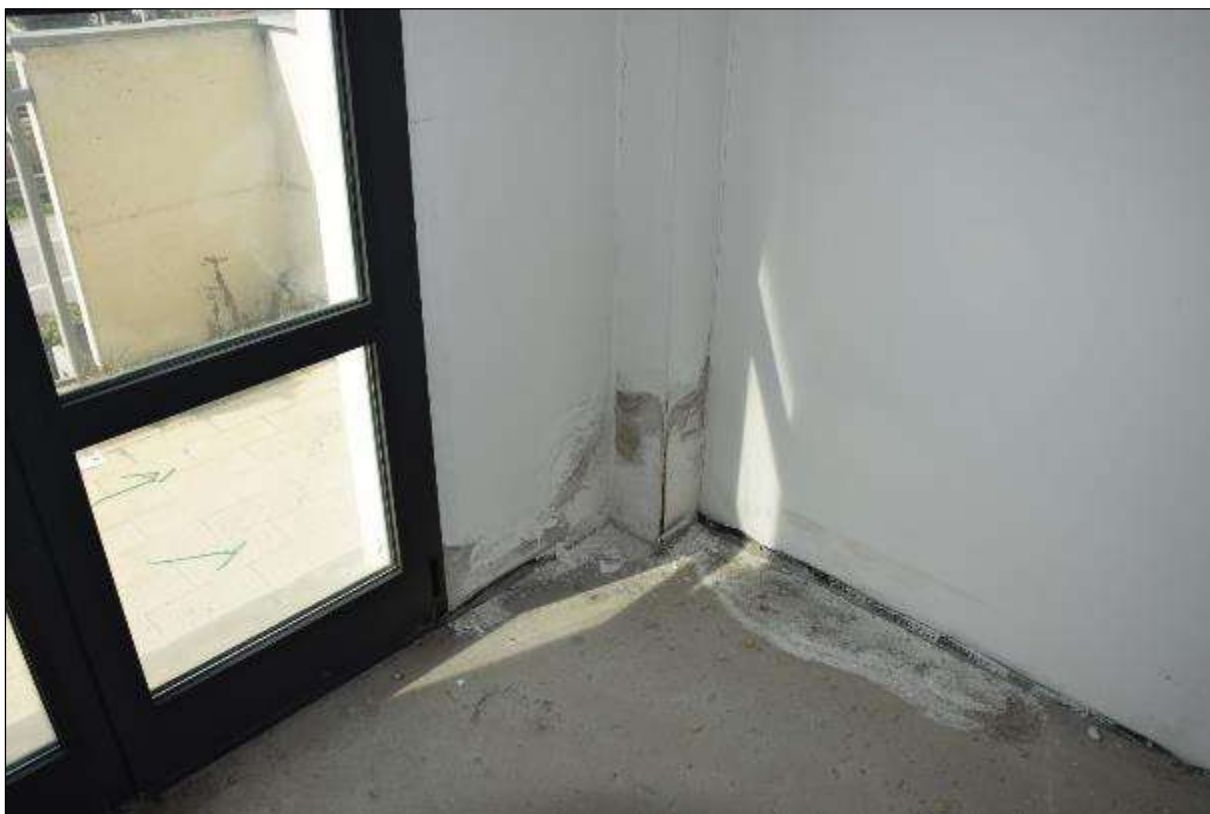
**FOTO 12 – particolare - infiltrazioni d'acqua dalla terrazza**

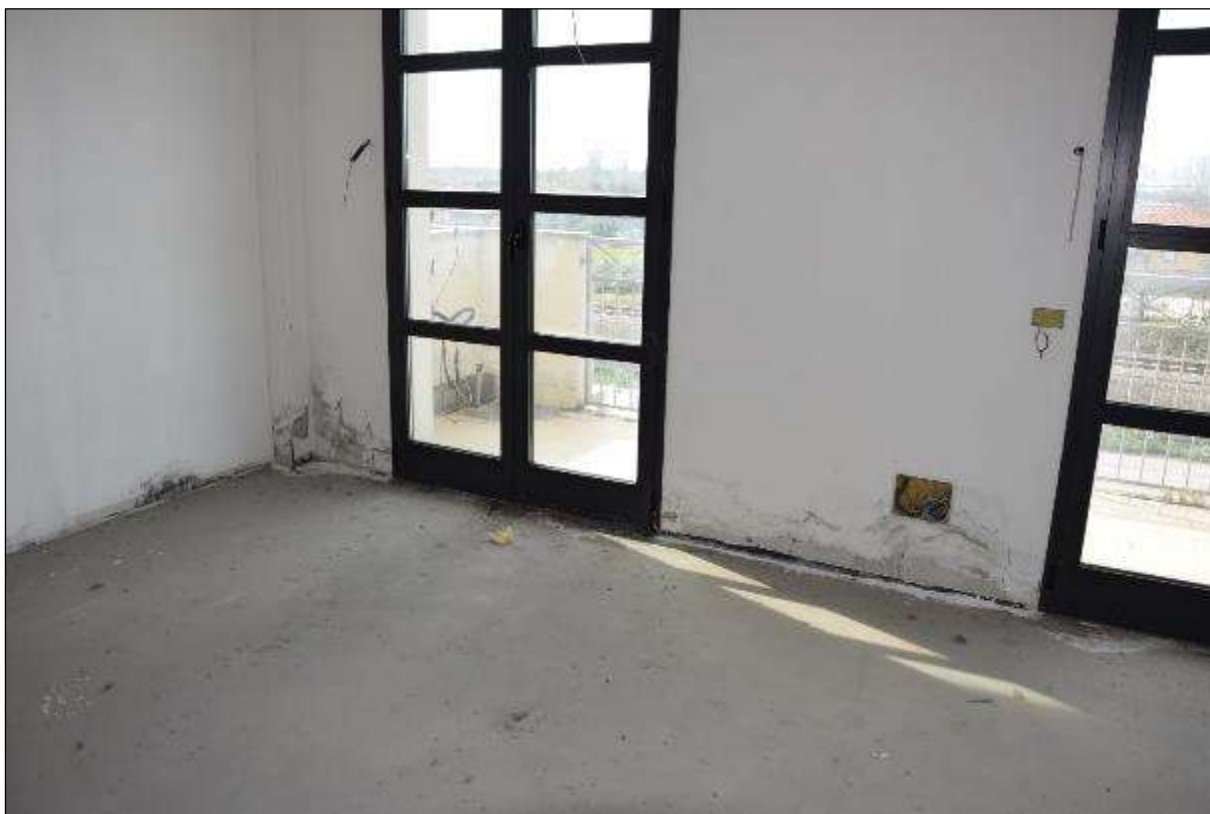
**FOTO 18 – particolare - infiltrazioni d'acqua dalla terrazza**

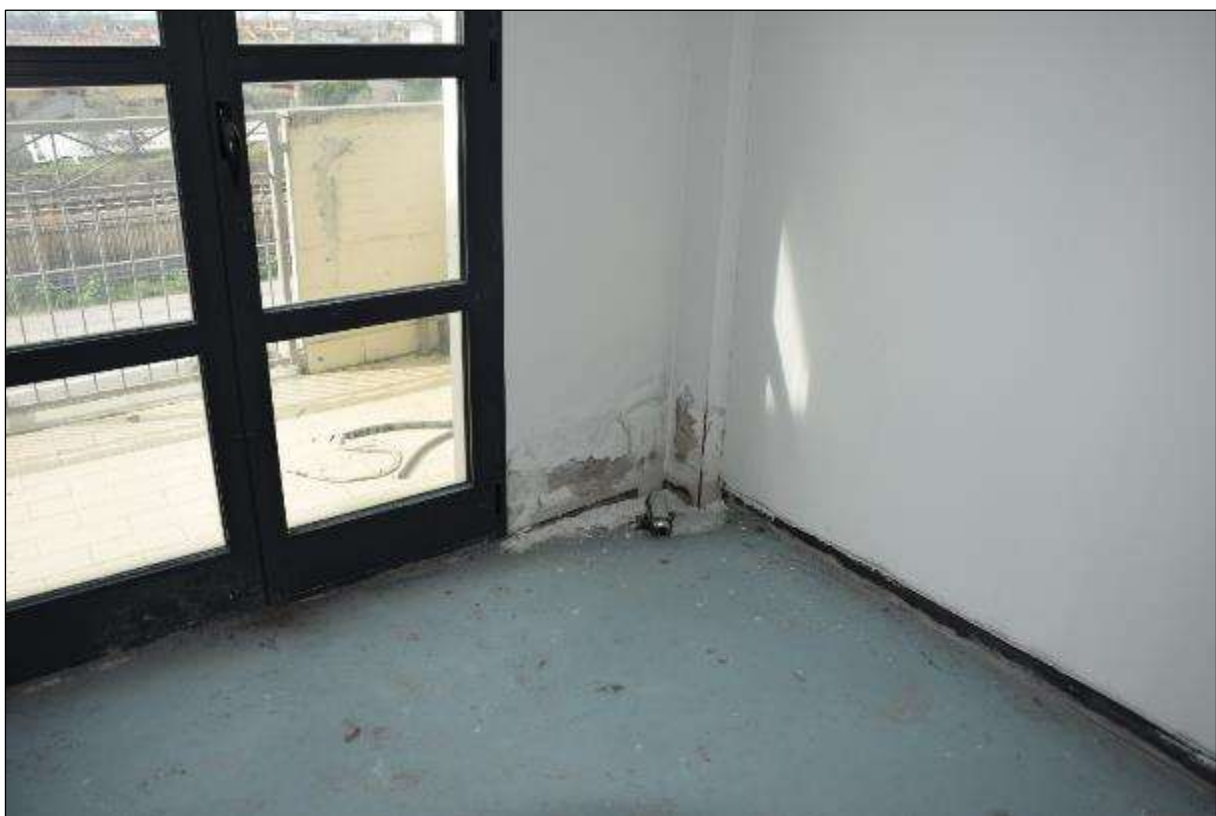
**FOTO 24 – particolare - infiltrazioni d'acqua dalla terrazza**

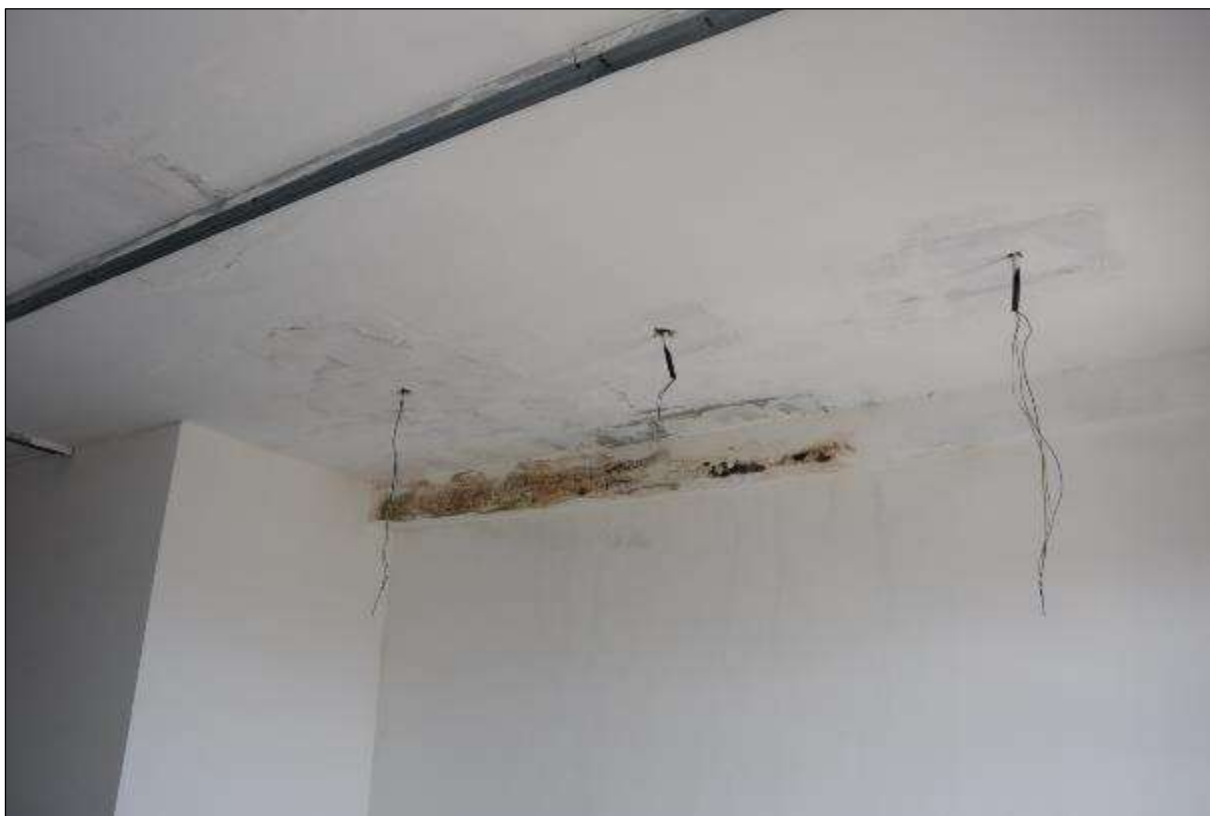
**FOTO 25 – particolare - infiltrazioni d’acqua dal piano sottotetto**

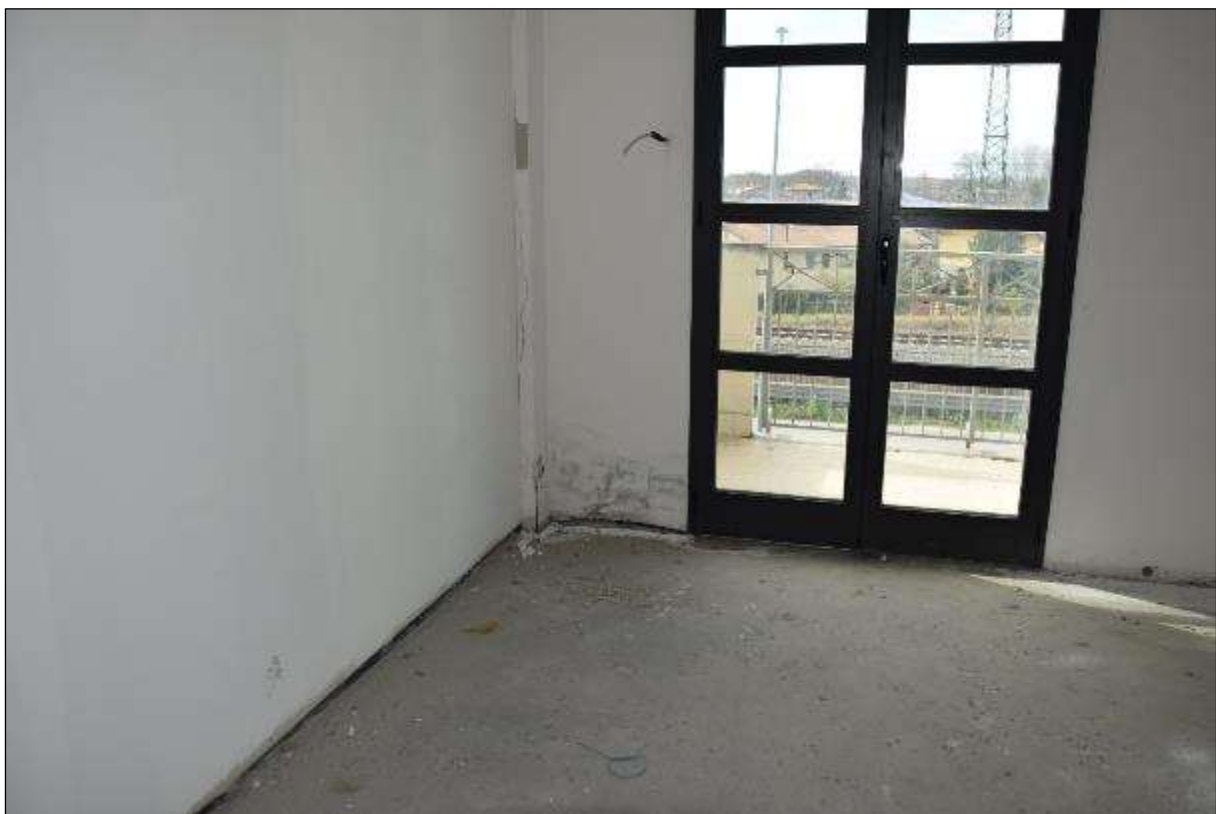
**FOTO 31 – particolare - infiltrazioni d'acqua dalla terrazza**

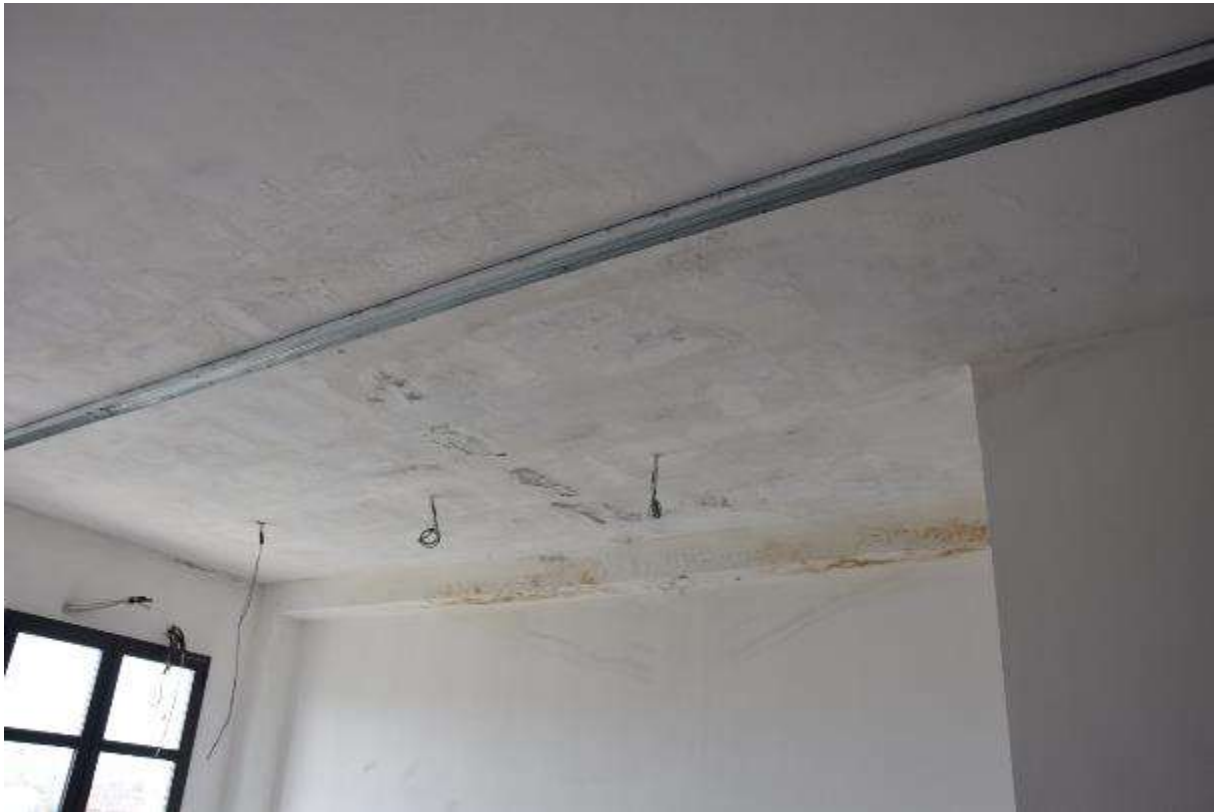
**FOTO 32 – particolare - infiltrazioni d'acqua dal piano sottotetto**

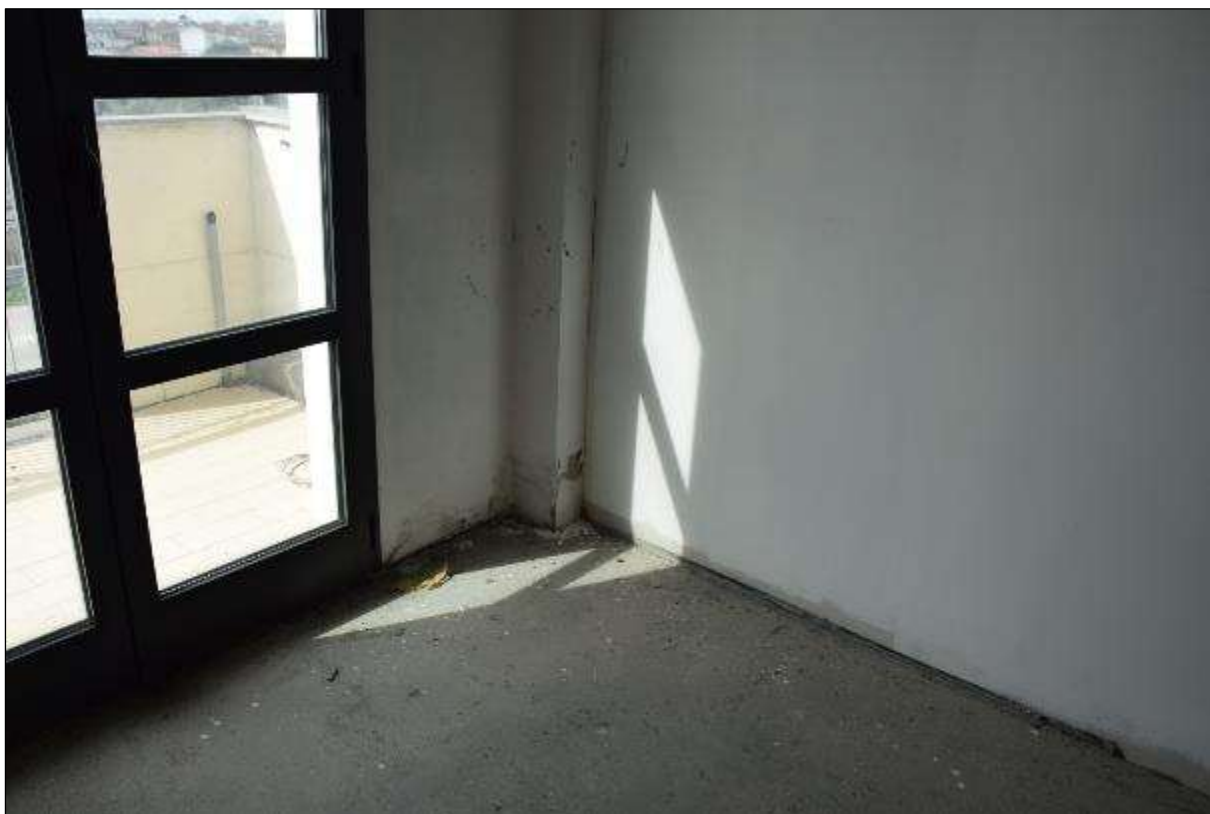
**FOTO 38 – particolare - infiltrazioni d'acqua dalla terrazza**

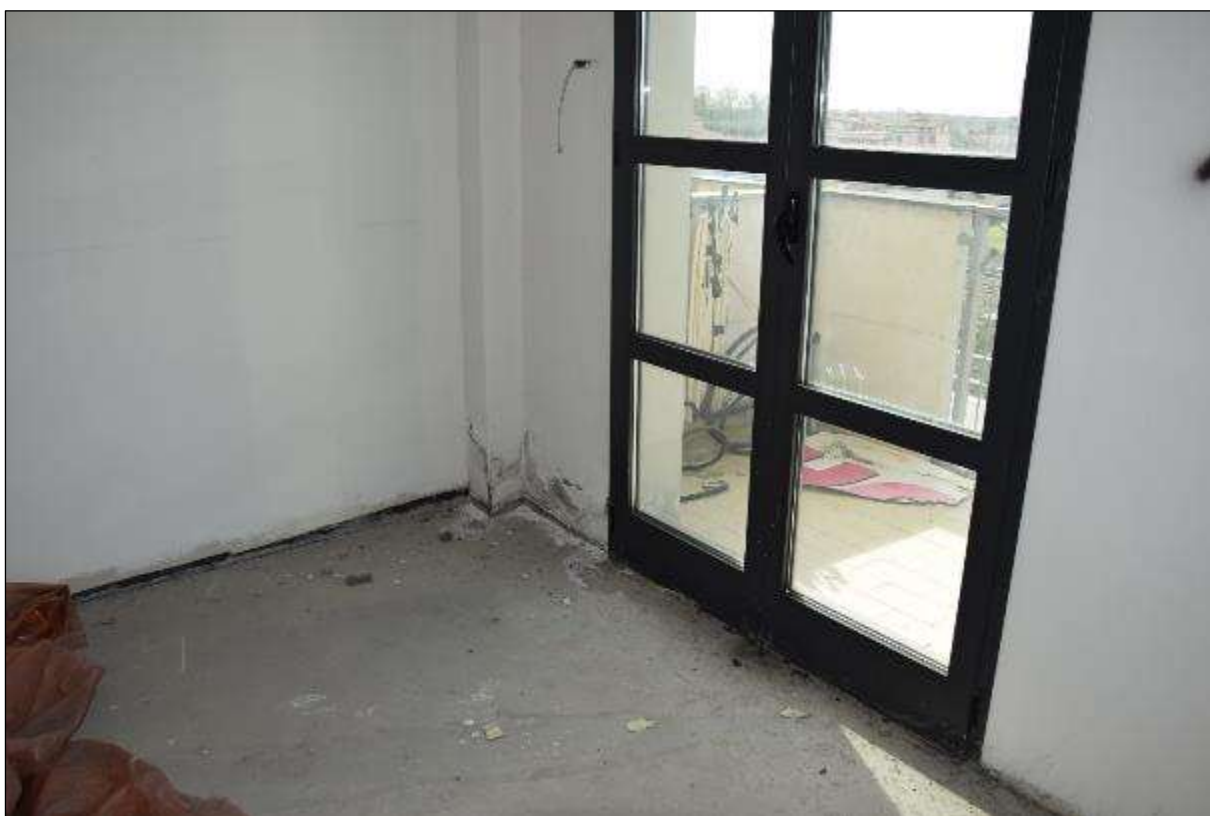
FOTO 44 – particolare - infiltrazioni d'acqua dalla terrazza

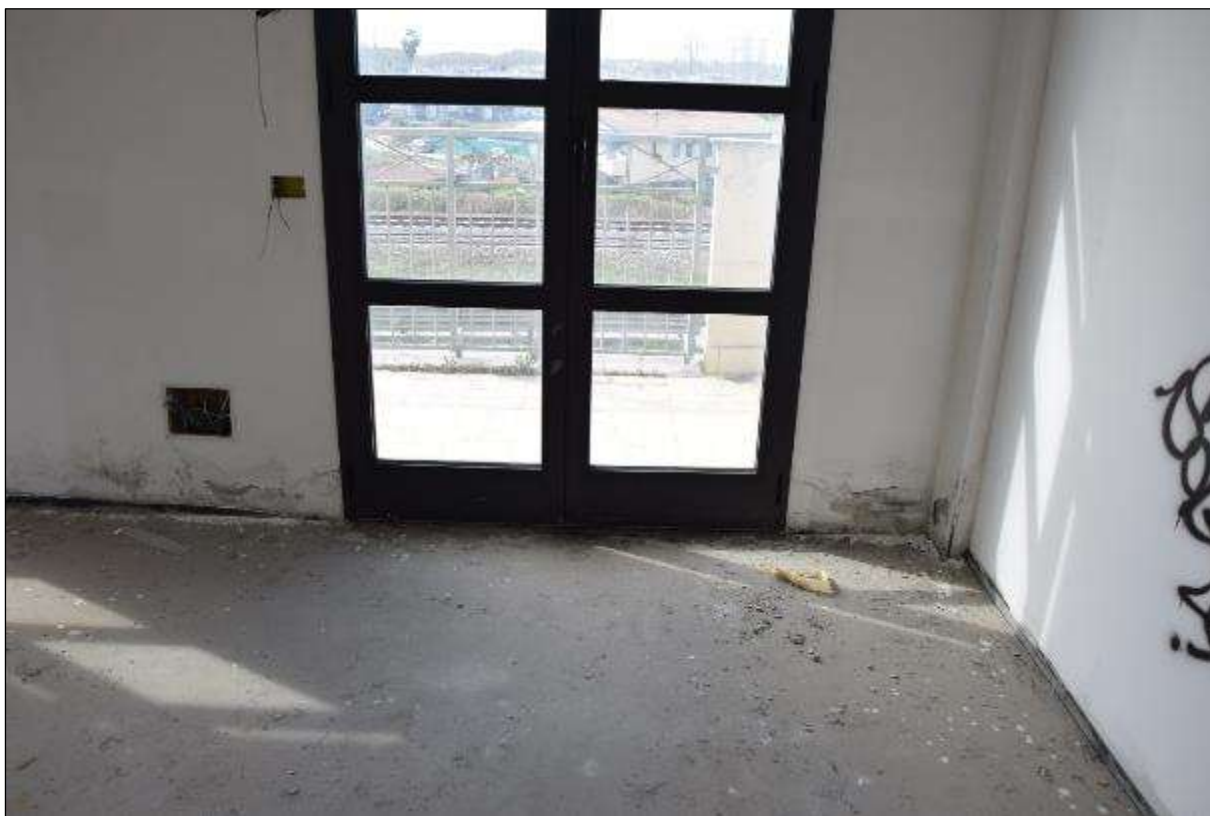
**FOTO 49 – particolare - infiltrazioni d'acqua dalla terrazza**

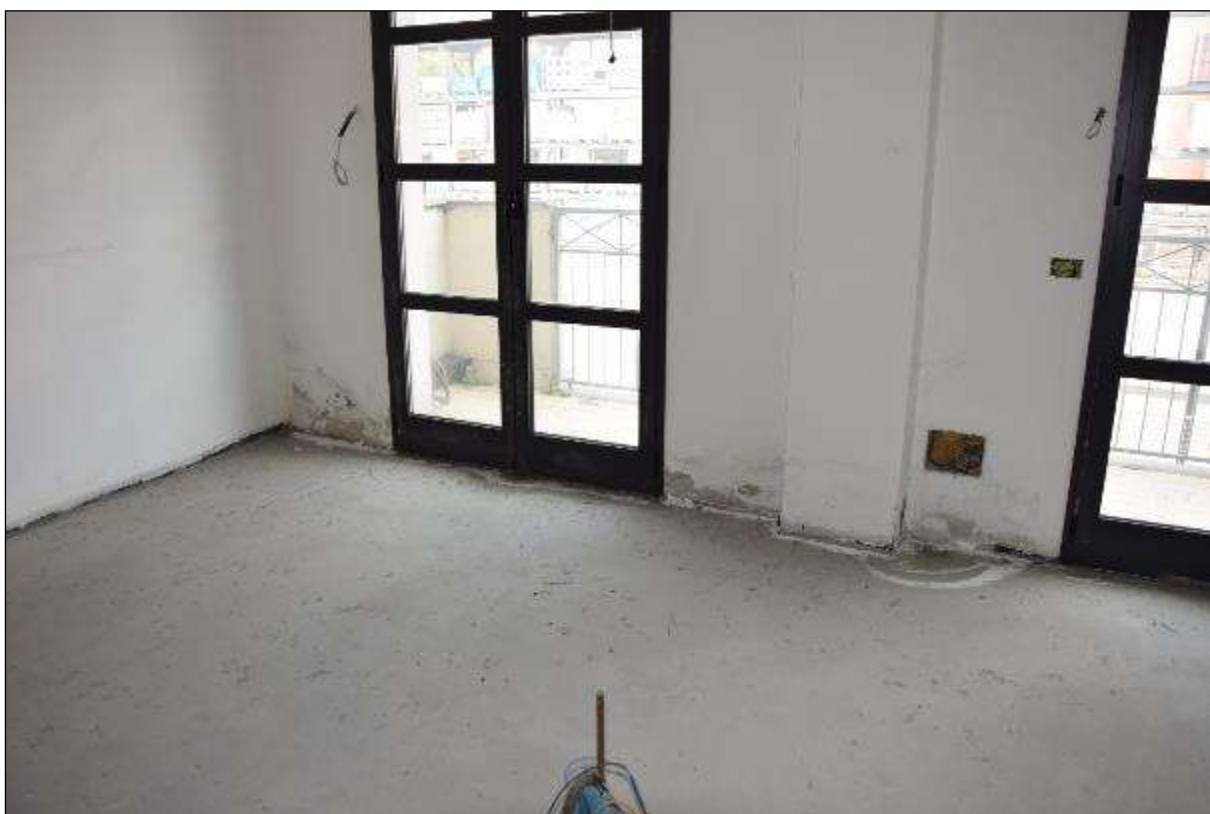
**FOTO 66 – particolare - infiltrazioni d'acqua dalla terrazza**

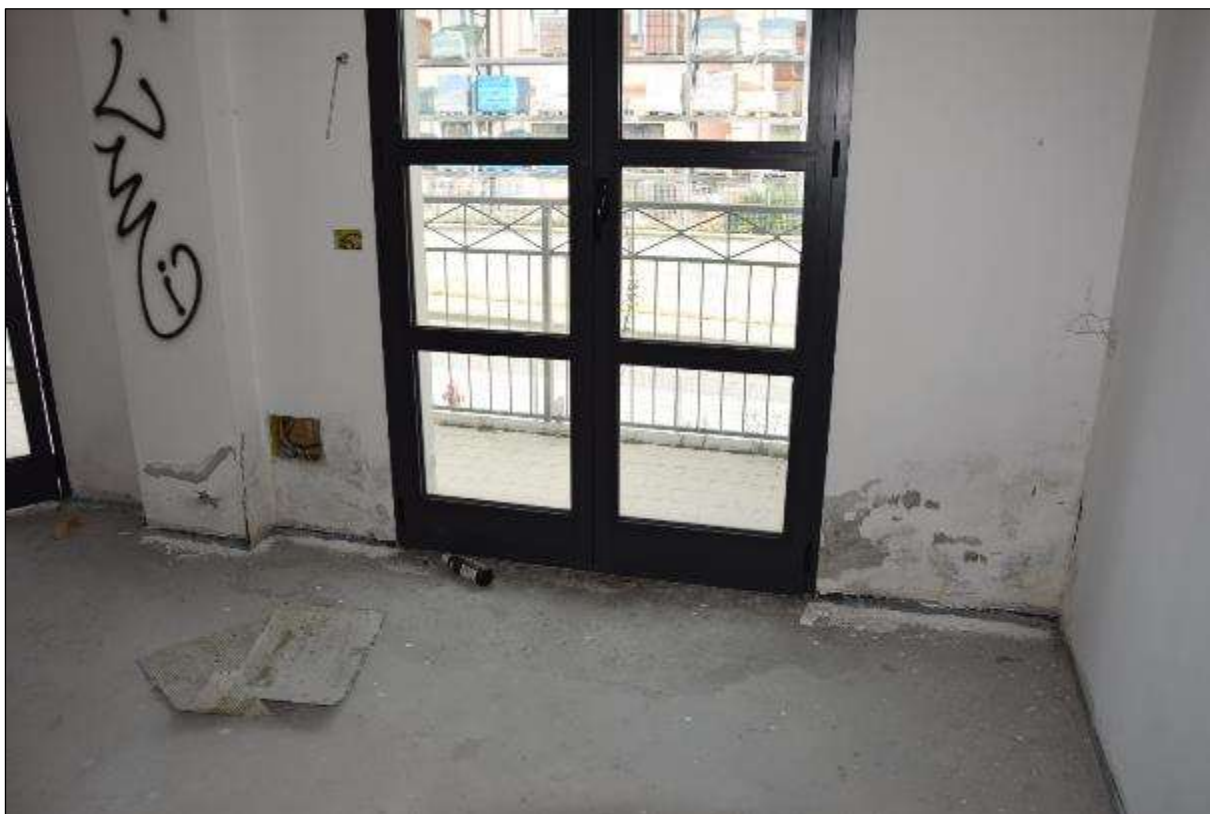
**FOTO 72 – particolare - infiltrazioni d'acqua dalla terrazza**

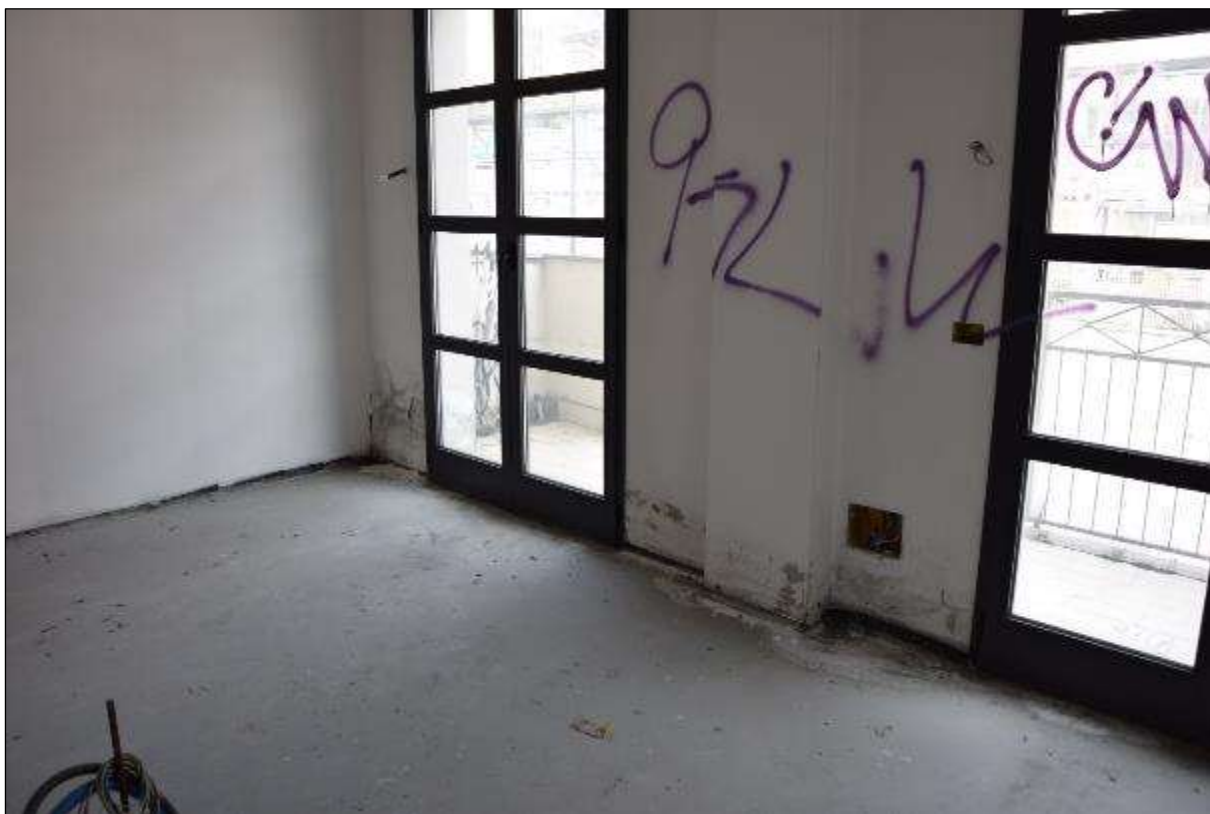
FOTO 78 – particolare - infiltrazioni d'acqua dalla terrazza

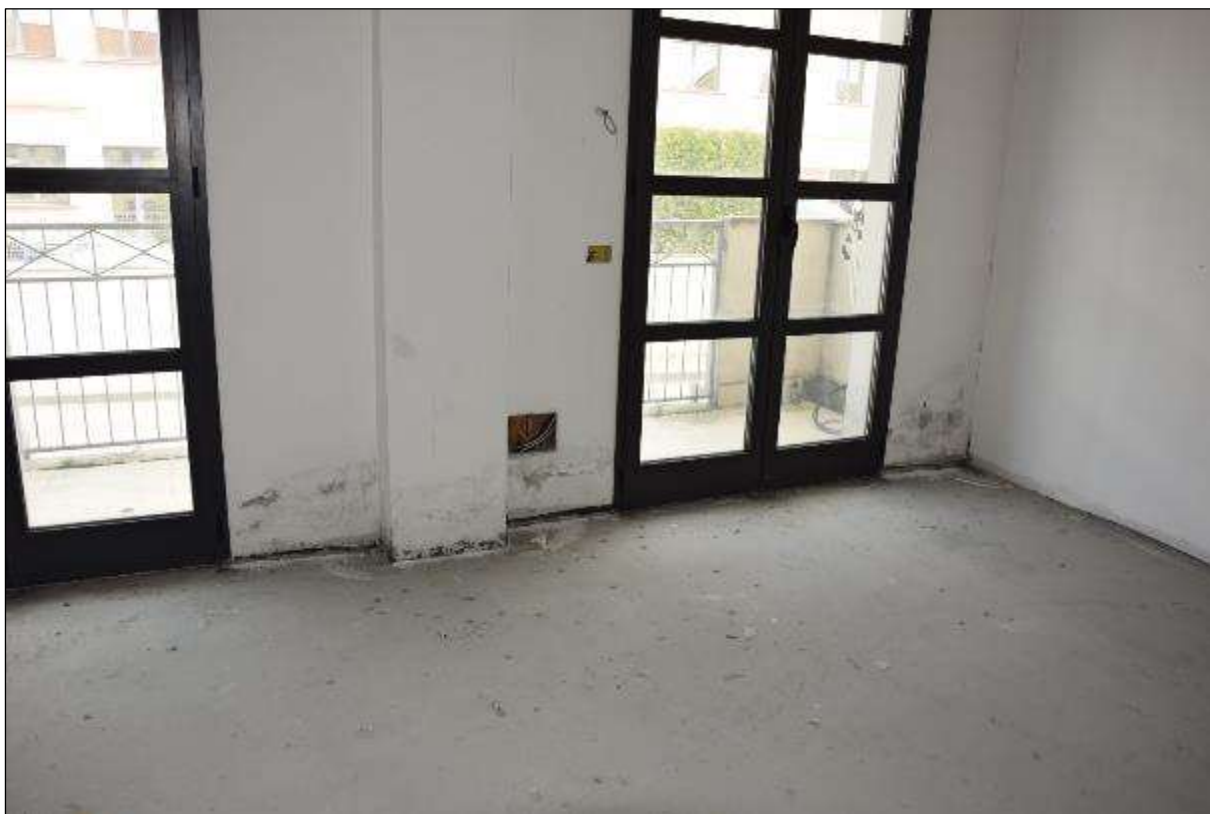
**FOTO 84 – particolare - infiltrazioni d'acqua dalla terrazza**

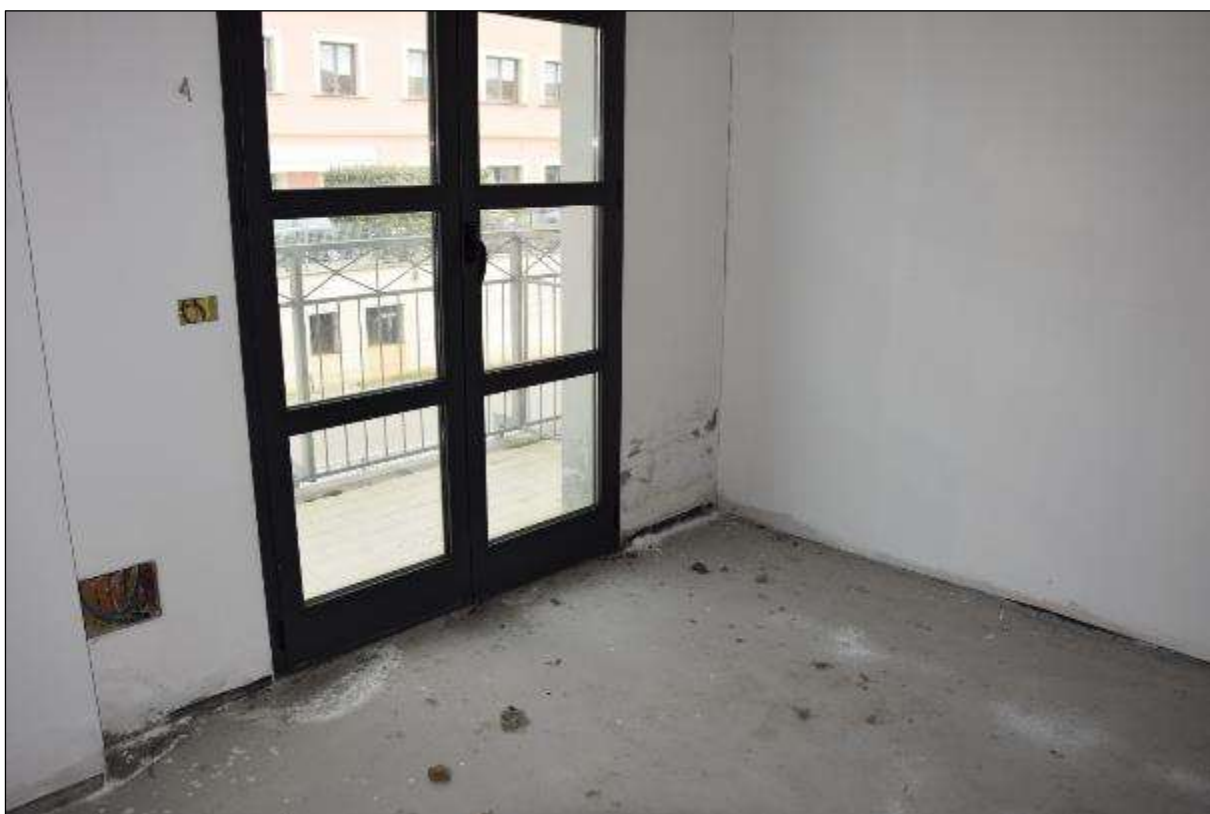
**FOTO 90 – particolare - infiltrazioni d'acqua dalla terrazza**

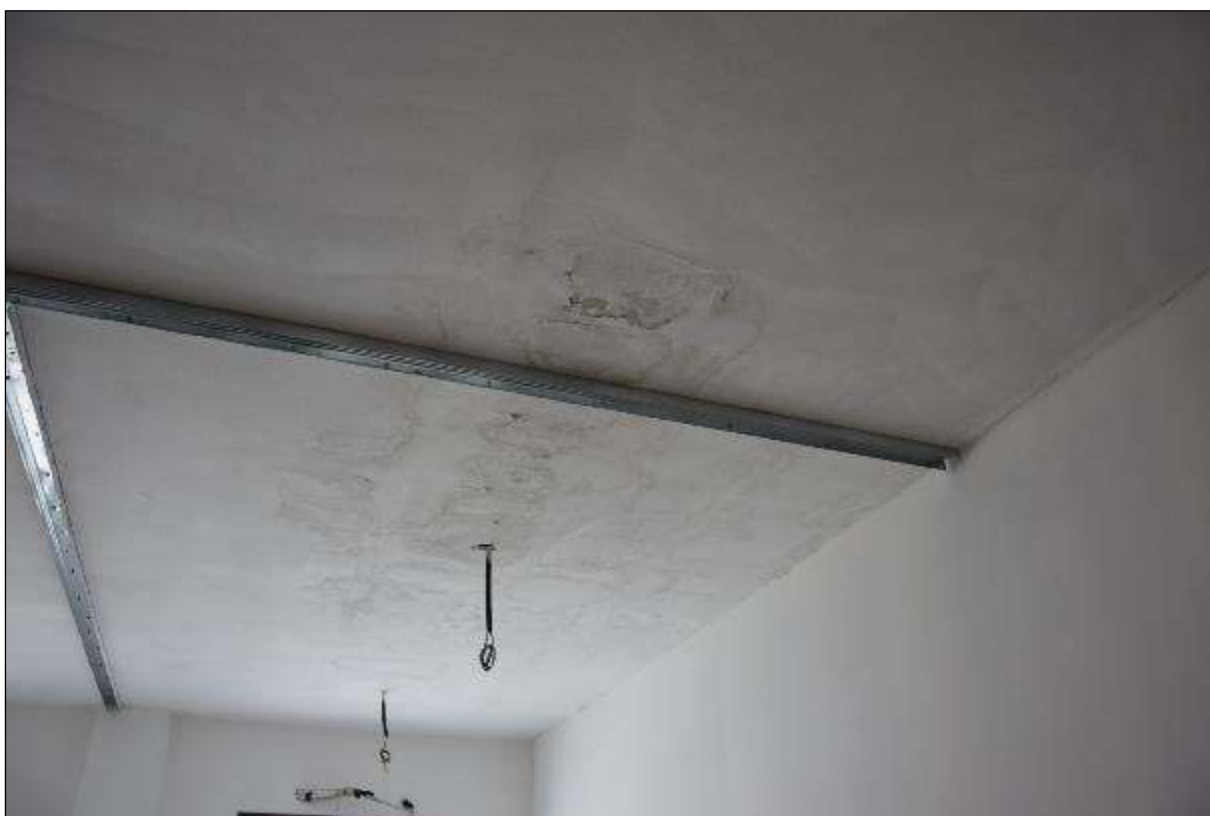
**FOTO 91 – particolare - infiltrazioni d’acqua dal piano sottotetto**

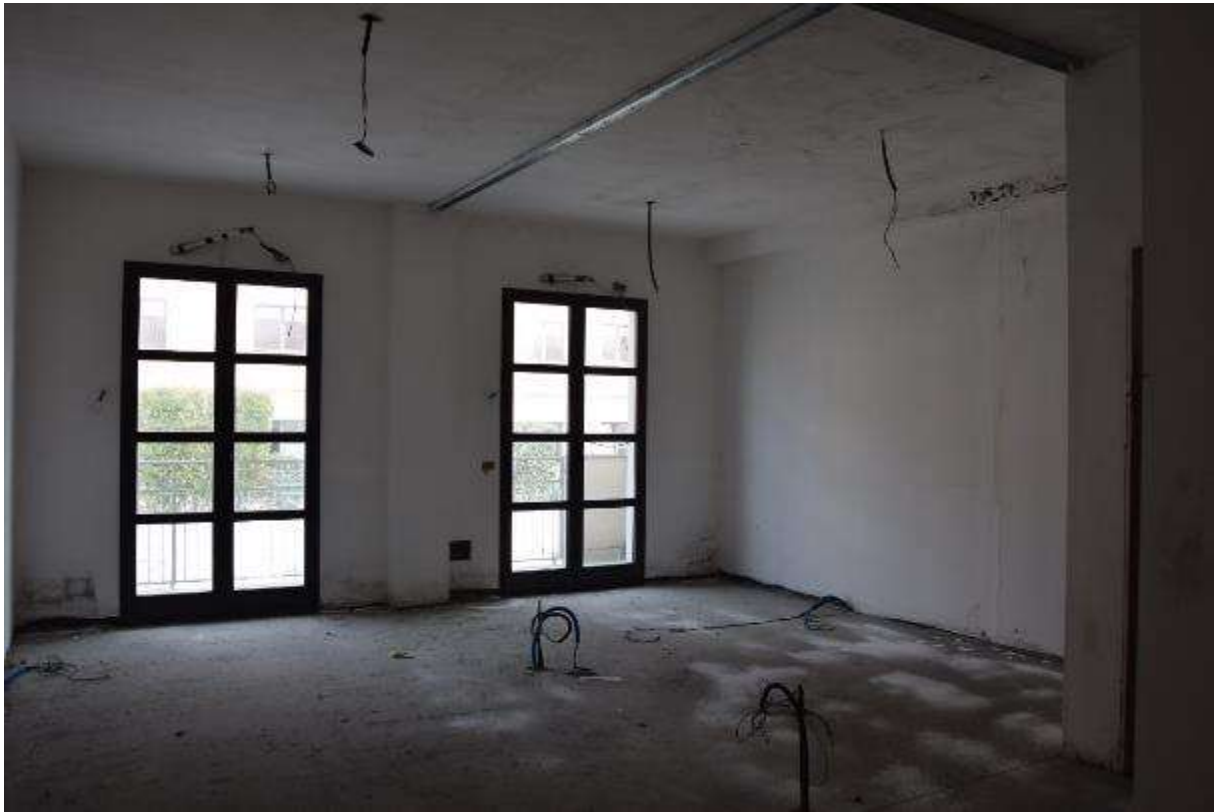
**FOTO 98 – particolare - infiltrazioni d’acqua dal piano sottotetto**

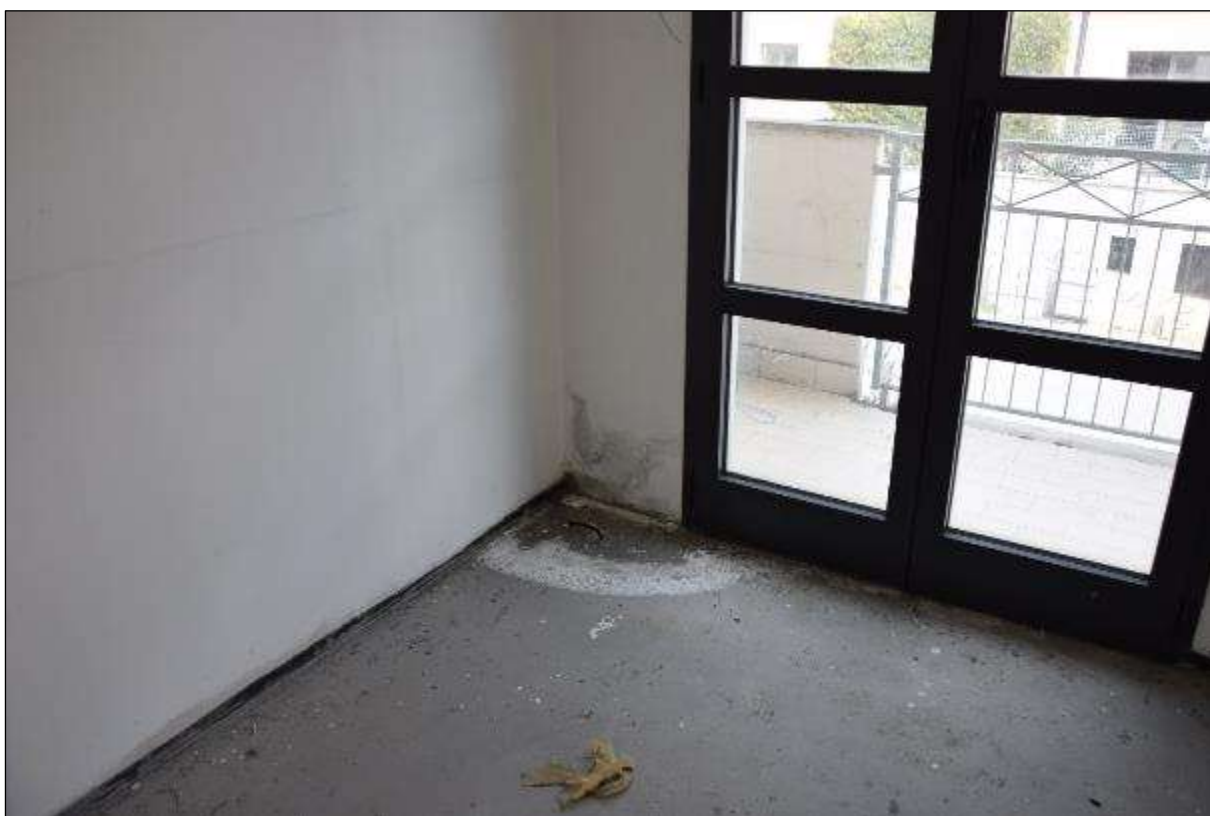
**FOTO 107 – particolare - infiltrazioni d'acqua dalla terrazza**
