TRIBUNALE ORDINARIO DI FERMO

Esecuzione Immobiliare n.66/2011

**ALLEGATO N. 02.a2
RILIEVO FOTOGRAFICO**

UNITA' ABITATIVA PIANO PRIMO sub 14

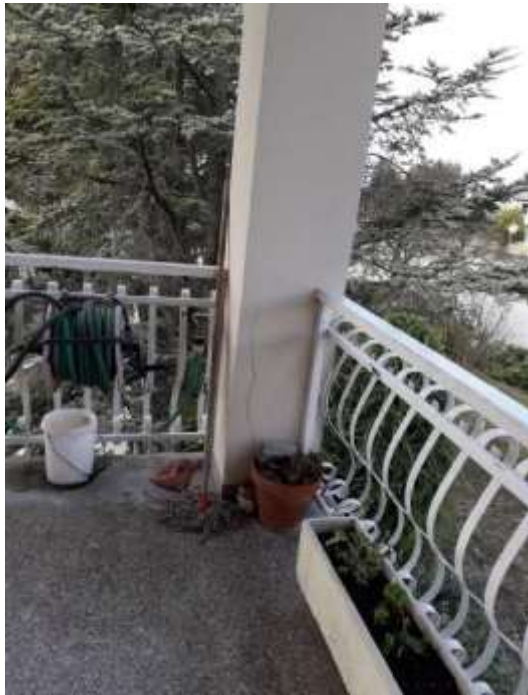
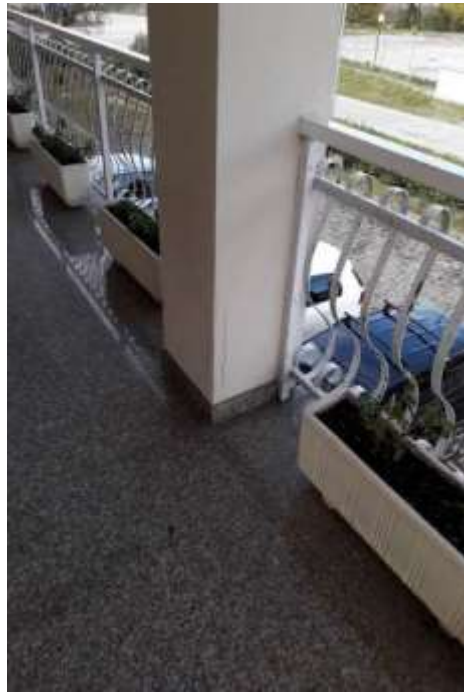
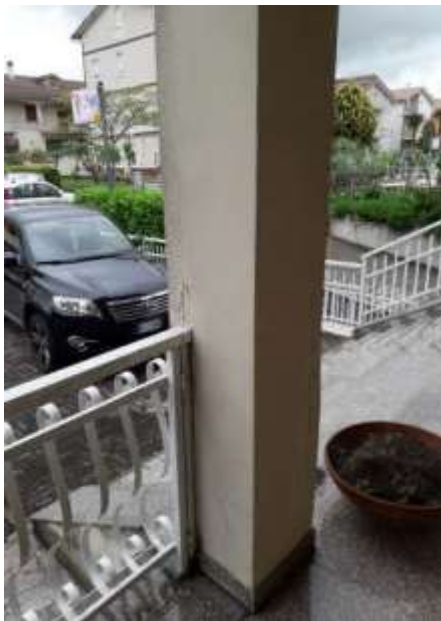
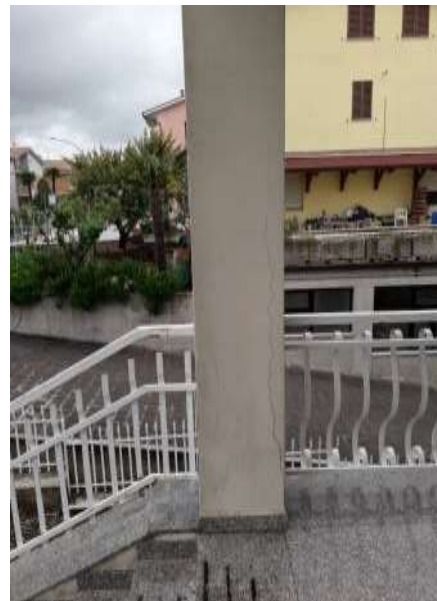
PARTICOLARI VARI ESTERNI Lesioni per ossidazione dei ferri di armatura e carbonatazione del clascestruzzo

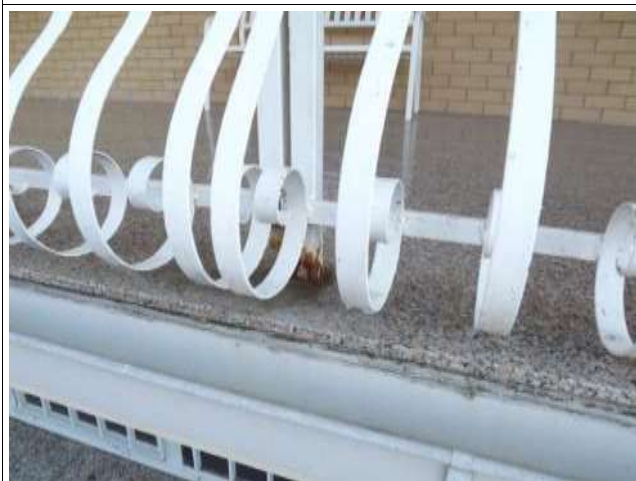
Parapetto logge p.terra ossidazione attacco montanti ringhiera
