ALLEGATO 1

- Documentazione fotografica;

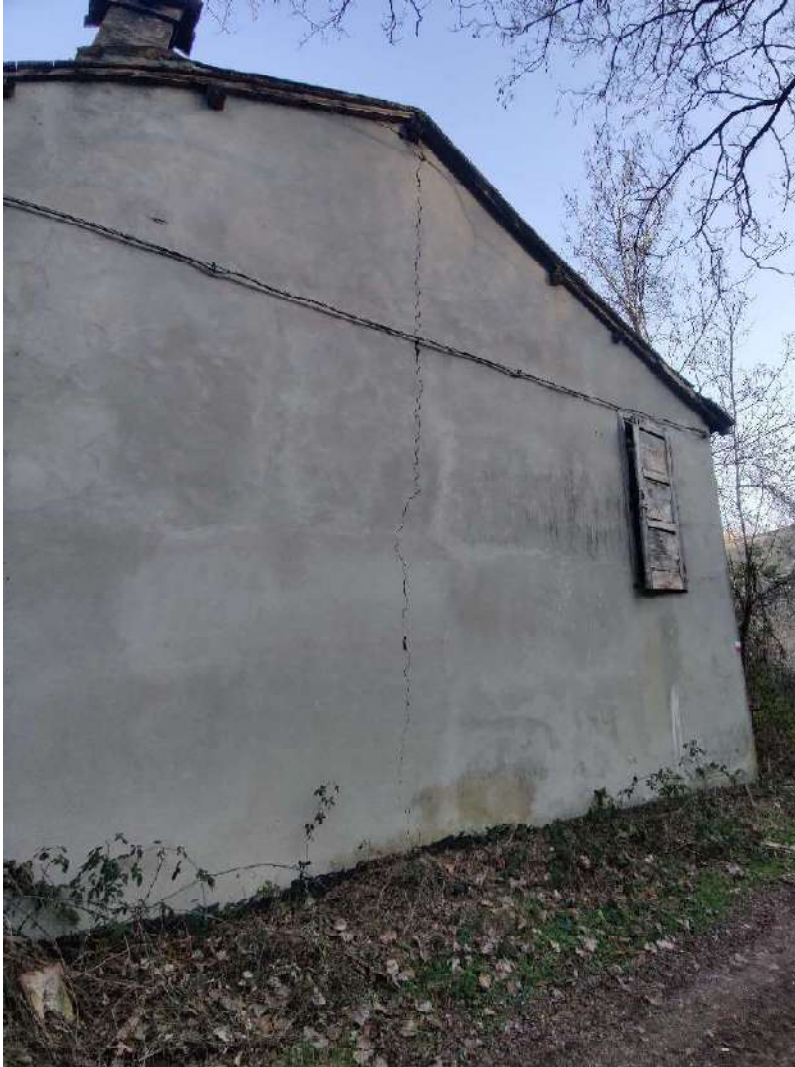
Immagine della lesione sul fronte Sud dell'edificio.

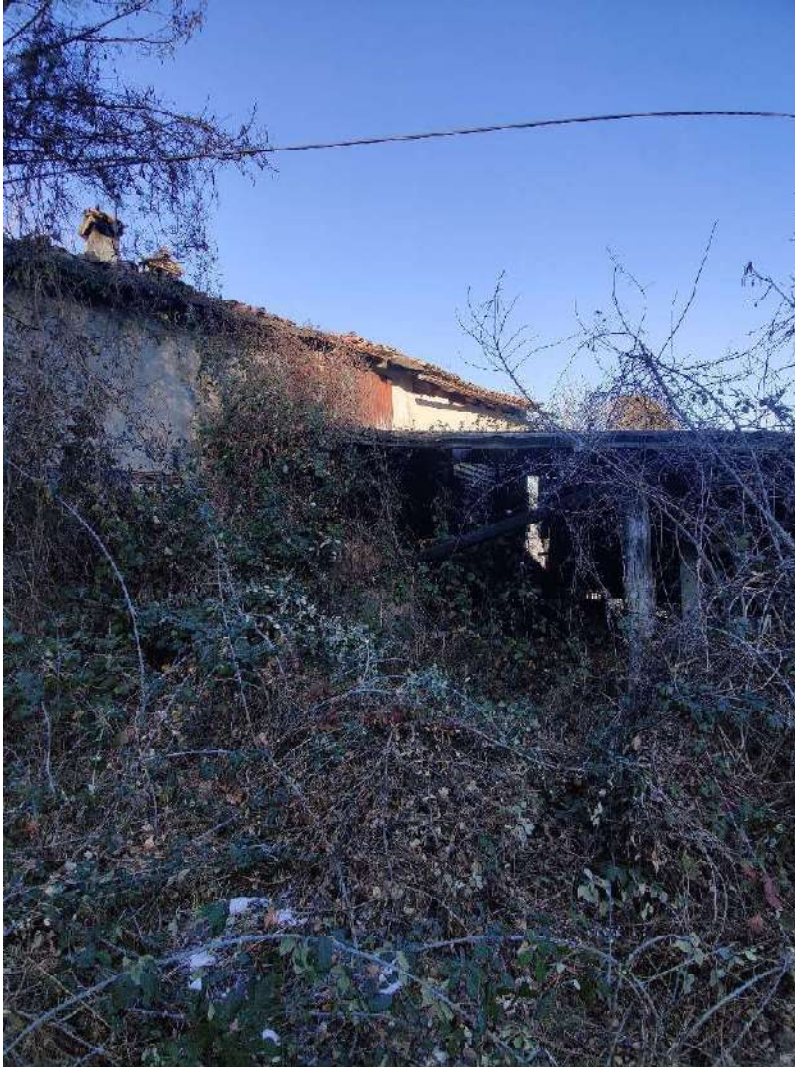
Vista esterna del fronte Est, coperto per buona parte da arbusti e sterpaglie. Sulla destra un fabbricato uso deposito in lamiera (abusivo).

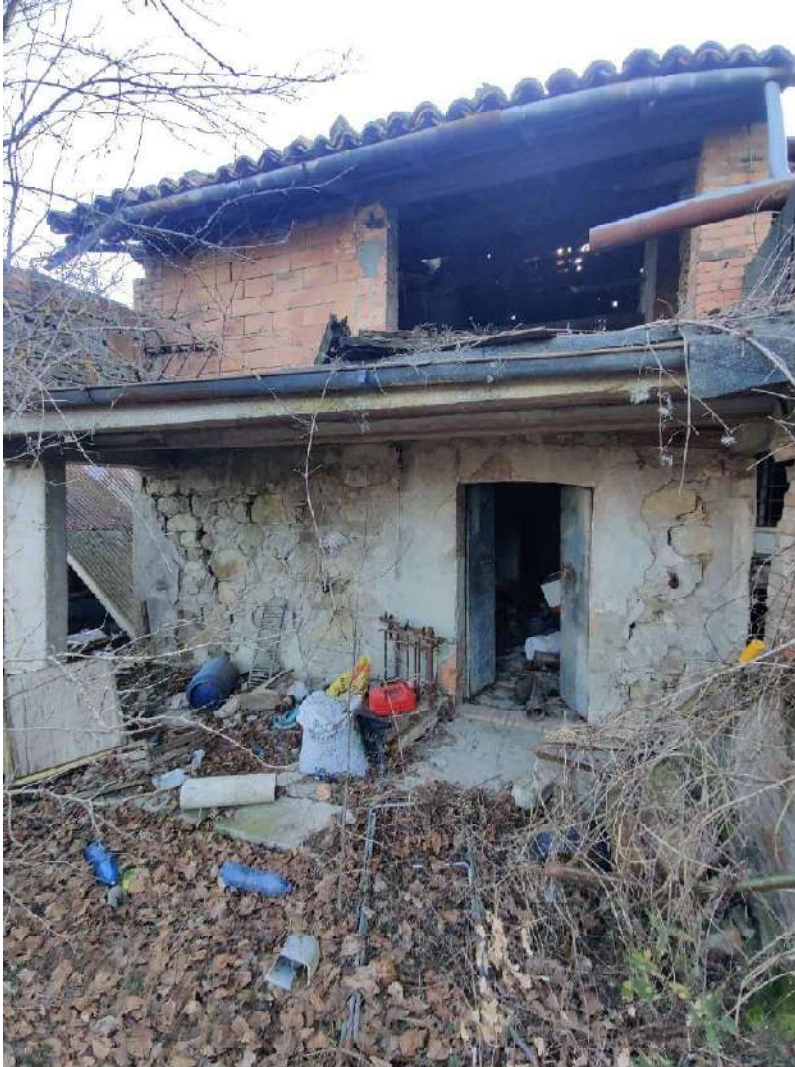
Vista esterna del fronte Ovest, particolare della legnaia al Piano Terra e del sottotetto al piano superiore. Dall'apertura nel sottotetto è visibile lo stato di danno e degrado della copertura lignea.
