Documentazione fotografica

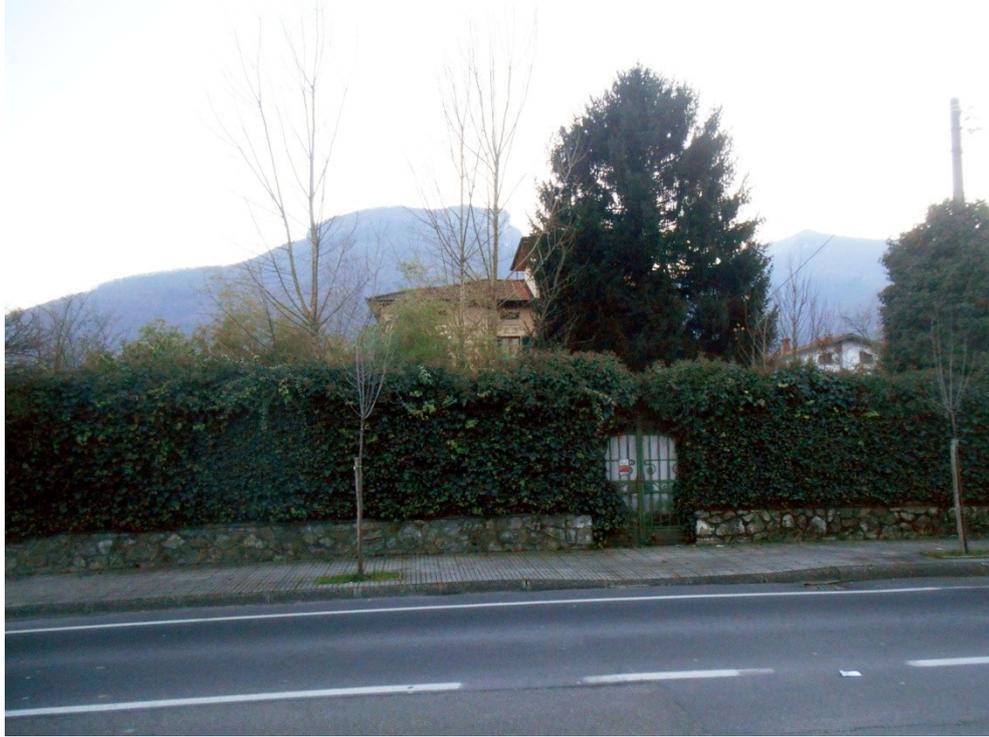
1 - Veduta dei beni oggetto di stima ripresa dalla via della Repubblica:
lo sviluppo della vegetazione del giardino impedisce di vedere l'abitazione

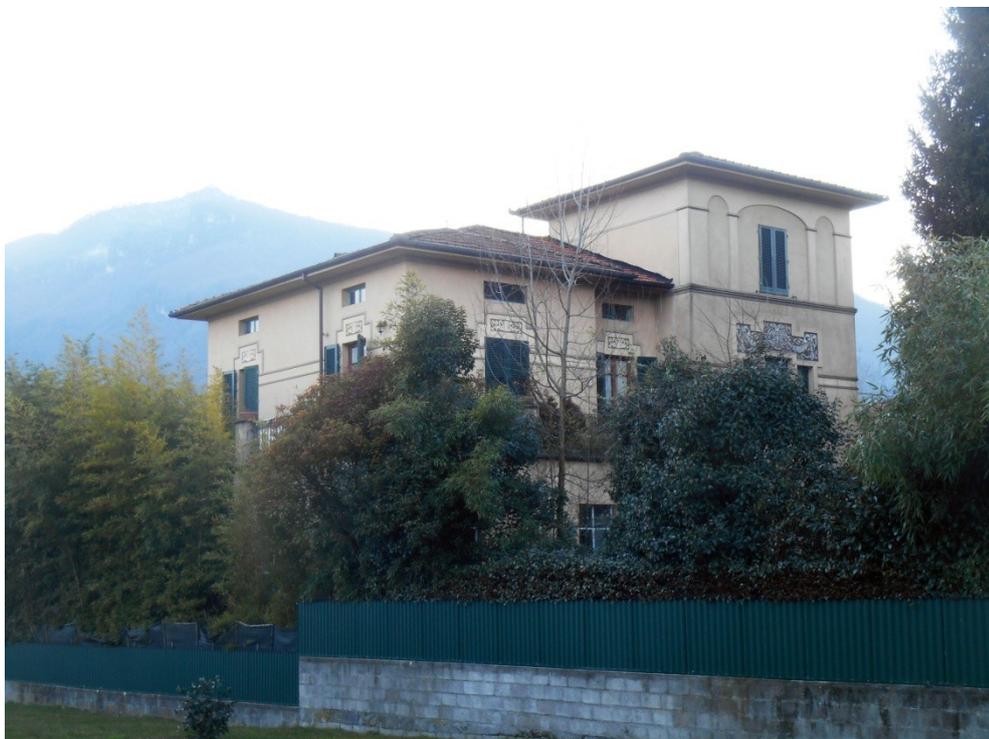
2 - Veduta dei beni oggetto di stima ripresa dalla via della Repubblica,
più a sud dell'immagine precedente

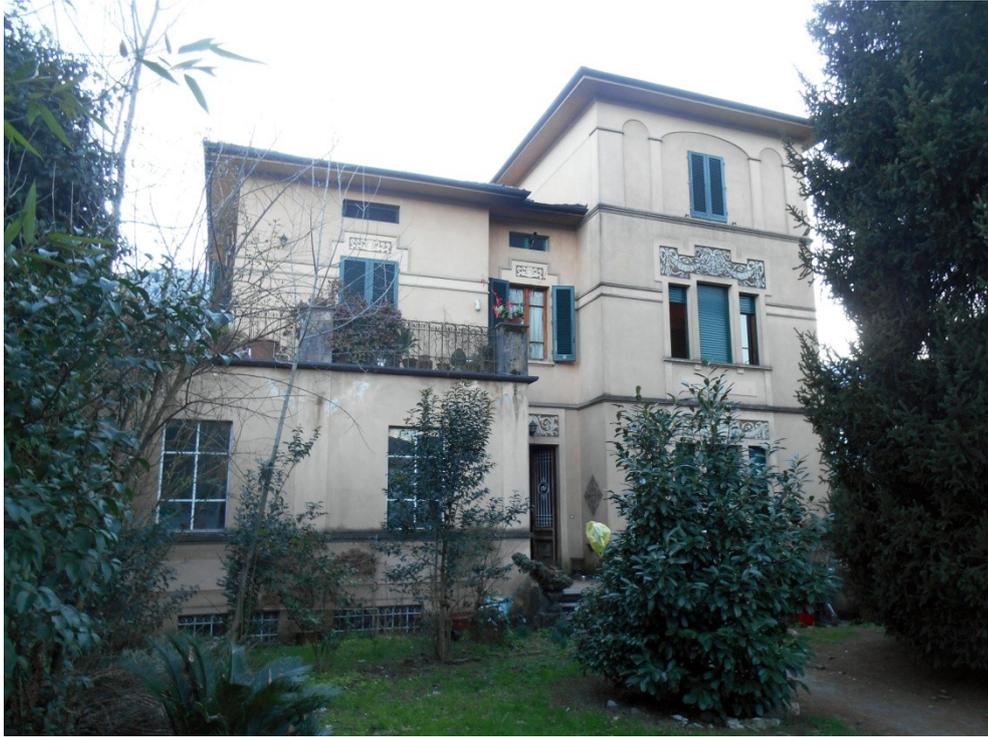
3 - Veduta della facciata principale, lato nord est, della villa mappale 621 ripresa dal giardino

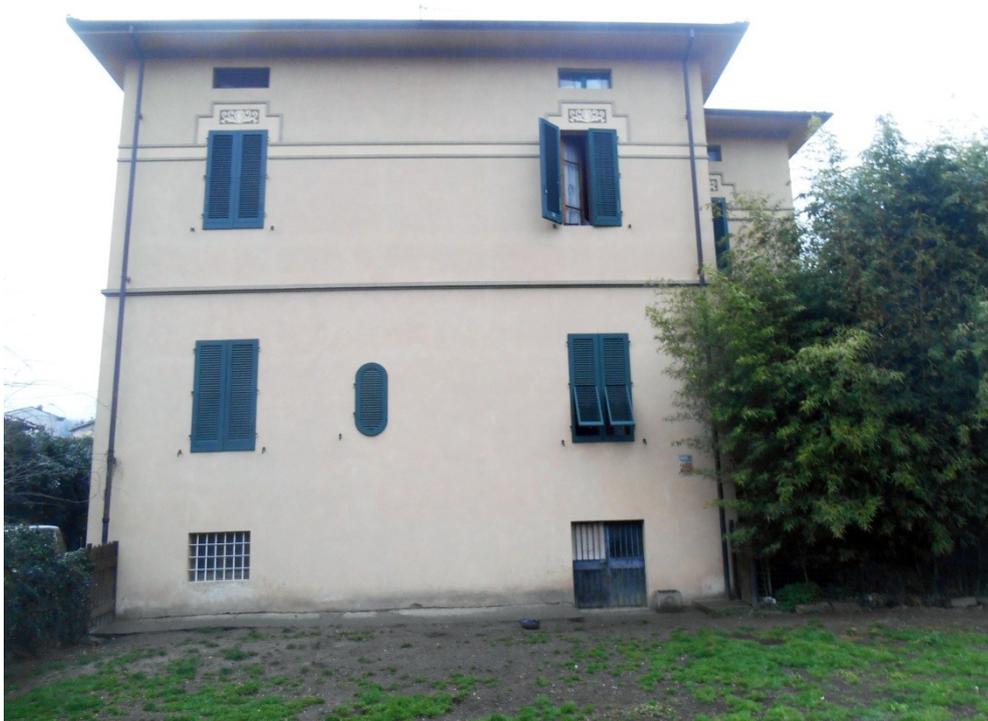
4 - Veduta della facciata posteriore, lato sud ovest, della villa mappale 621 ripresa dal giardino: in primo piano, il terreno mappale 908

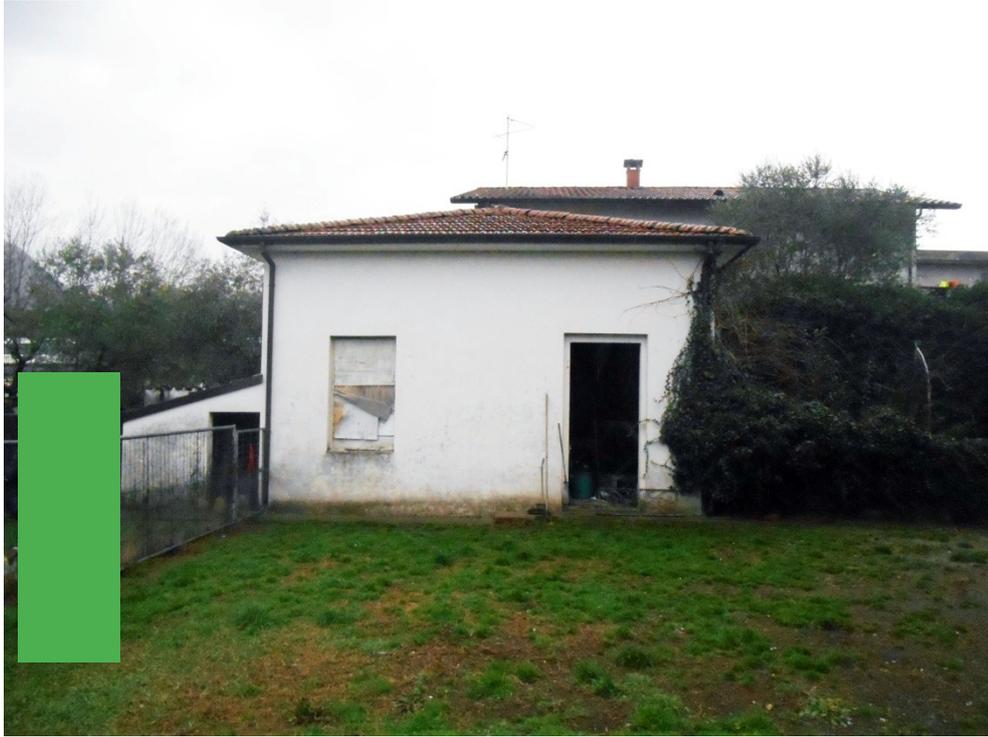
5 - veduta del fabbricato pertinenziale mappale 622, lato sud est:
in primo piano il terreno mappale 908

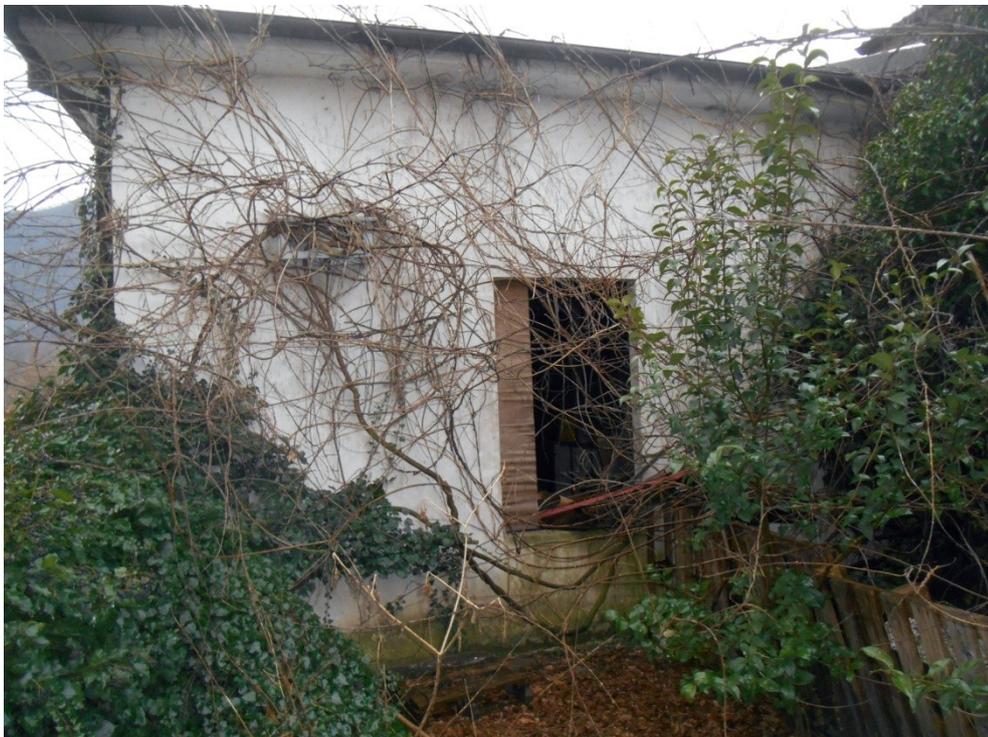
6 - veduta della facciata nord est del fabbricato pertinenziale mappale 622,
dove si trovava il portone di accesso all'autorimessa oggi trasformato in finestra

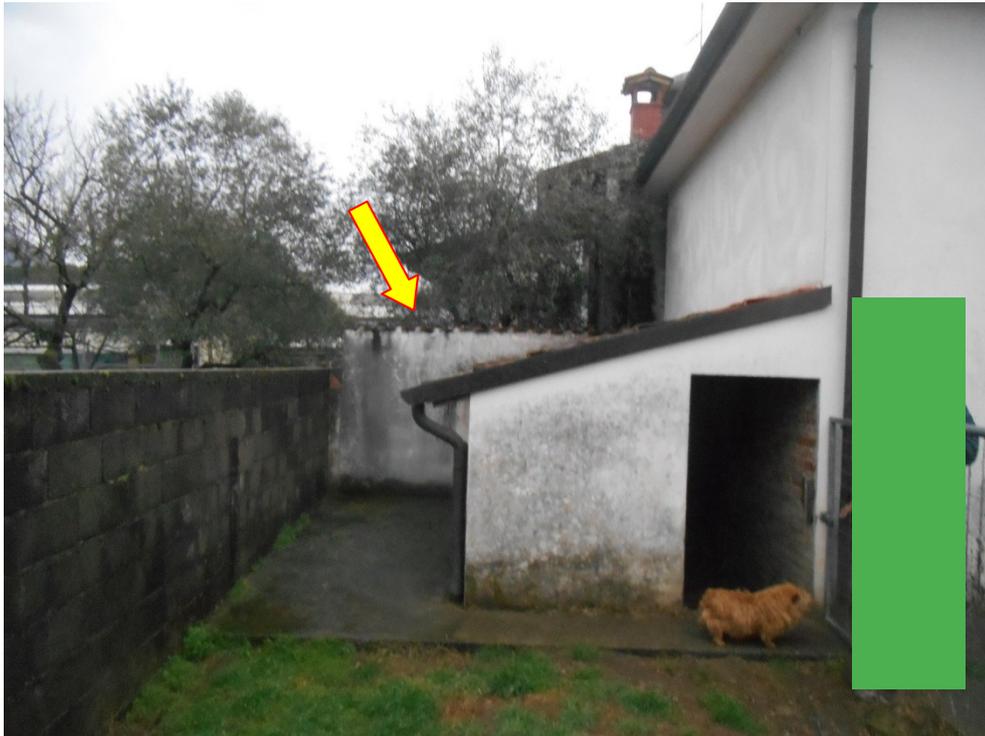
7 - veduta dei due "canili" che occupano la parte sud ovest del fabbricato mappale 622: in secondo piano, indicato dalla freccia gialla, il manufatto nel possesso di terzi da oltre venti anni che occupa circa 4 m² di superficie del mappale 622 e circa 3 m² di superficie del mappale 621

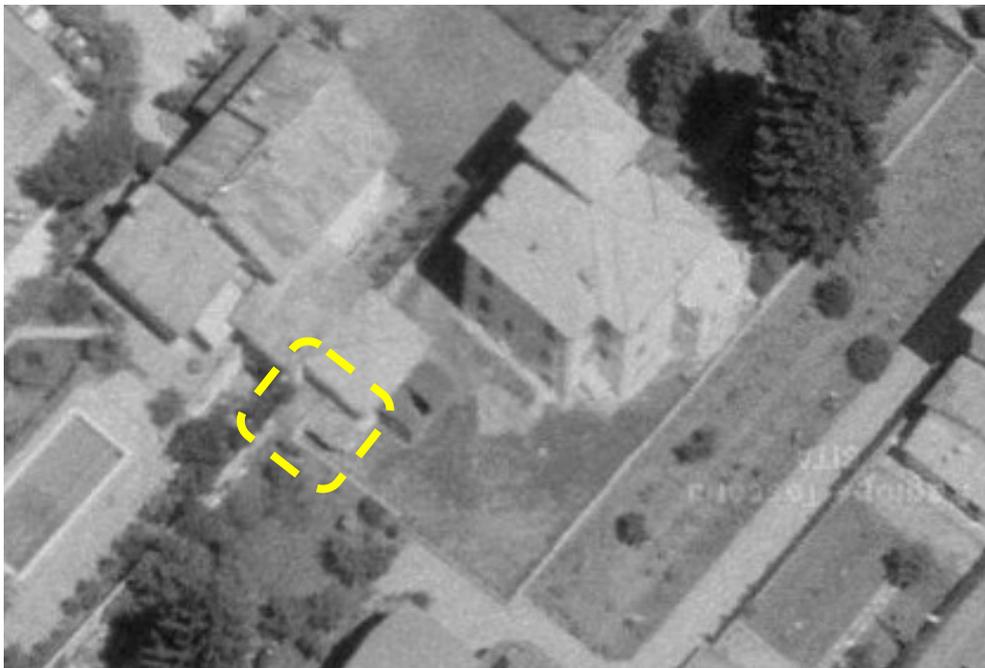
8 - particolare della ripresa aerea del giorno 08 giugno 2020 (dal sito regionale "Geoscopio"), nella quale è visibile il manufatto nel possesso di terzi che occupa parte dei mappali 621 e 622
